# Asbestinventarisatetest

Rijkelstraat 87, 3511 Hasselt

Attestnummer : 20240406-000018.000

Uitgegeven op : 06.04.2024

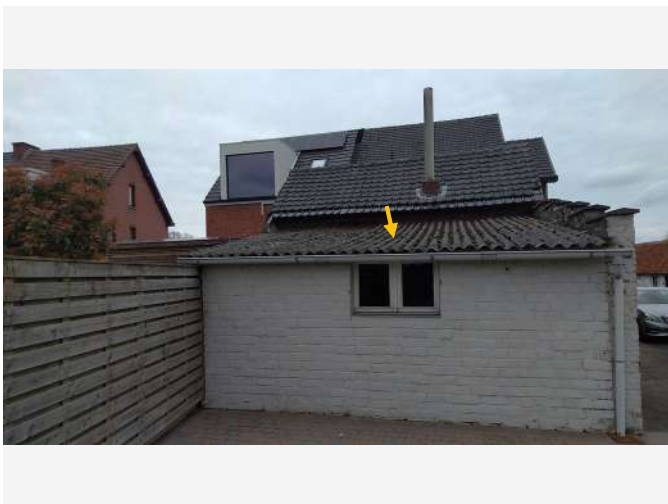
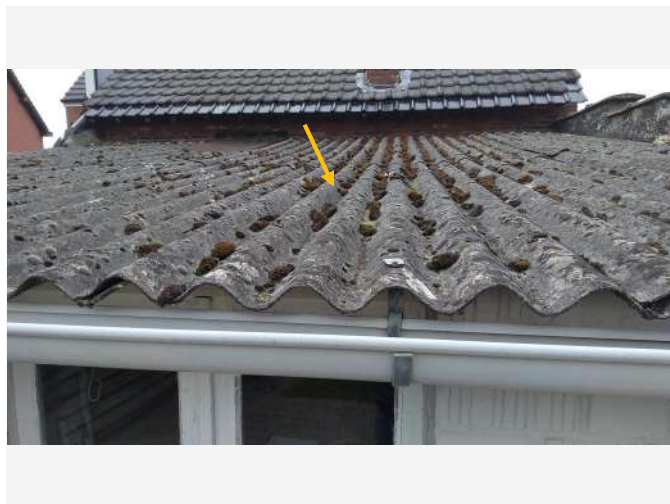
Het asbestmateriaal valt onder de mijlpaal van 2034.

**Dringend verwijderen**

Eindbeoordeling materiaalrisico	Hoog materiaalrisico en/of hoge kans op vezelvrijgave
---------------------------------	---

Gebondenheid	Categorie 1: hechtgebonden in oorsprong
Asbestsoort (vezeltype)	Crocidoliet aanwezig
Asbestconcentratie	Laag (< 50%)
Afschermingsgraad van het gehele materiaal	Geheel of deels (ook) vrij aan de binnenlucht
Toestand van het materiaal	Matig beschadigd, matig verweerd

Beschrijving	Golfplaten (garage)
Omgeving	Grenst aan binnen- en buitenlucht
Primaire drager	Schuin dak
Asbestmateriaal	Dak- en gevelbekleding - Golfplaat
Bindmiddel van asbestmateriaal	Cement
Gebondenheid op basis van bindmiddel	Hecht
Hoeveelheid (oppervlakte - aantal)	• 21,00 m <sup>2</sup> - 1 stuk
Totale oppervlakte	21,00 m <sup>2</sup>
Eenvoudig bereikbaar	Ja
Bevestigingswijze	• Geschroefd
Identificatiemethode	Vaststelling zonder monsternamen

- Verwijder dit asbestmateriaal zo snel mogelijk. Volg de toestand goed op.

- Eenvoudige handelingen: mag via doe-het-zelf of door werknemer(s) met opleidingsattest eenvoudige handelingen  
In één geheel verwijderen, dubbel verpakken en afvoeren naar het containerpark.

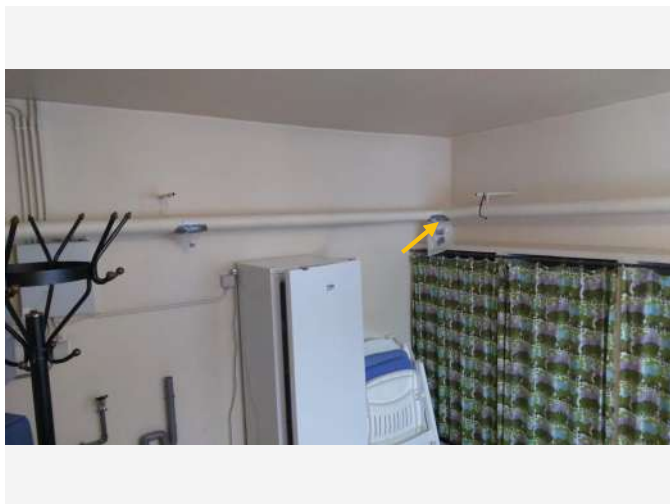
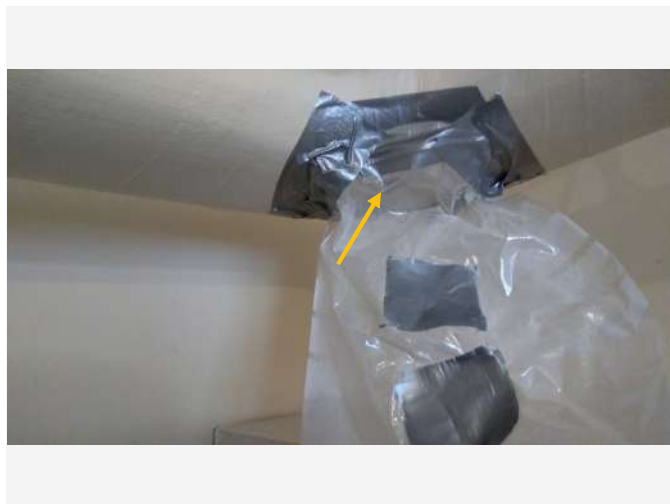
Het asbestmateriaal valt onder de mijlpaal van 2034.

**Dringend verwijderen**

Eindbeoordeling materiaalrisico	Hoog materiaalrisico en/of hoge kans op vezelvrijgave
---------------------------------	---

Gebondenheid	Categorie 2: niet-hechtgebonden met matrix
Asbestsoort (vezeltype)	Crocidoliet aanwezig
Asbestconcentratie	Hoog ( $\geq 50\%$ )
Afschermingsgraad van het gehele materiaal	Geheel of deels (ook) vrij aan de binnenlucht
Toestand van het materiaal	Licht beschadigd, licht verweerd. Intact materiaal type Pical – asbestboard of categorie III 'gebondenheid'

#	Type	Referentie	Resultaat
2.1	Puntmonster	MM-06	Amosiet, Crocidoliet

Beschrijving	Leidingisolatie (bocht)
Omgeving	Binnen
Primaire drager	Wandopening verticaal (raam, deur, ...)
Asbestmateriaal	In-situ afwerkingslagen - Thermische isolatie
Bindmiddel van asbestmateriaal	Gips - kalk
Gebondenheid op basis van bindmiddel	Niet-hechtgebonden
Hoeveelheid (lengte - omtrek - dikte - aantal)	<ul style="list-style-type: none"><li>0,15 m - 15,00 cm - 3,00 cm - 1 stuk</li></ul>

- Verwijder dit asbestmateriaal zo snel mogelijk. Volg de toestand goed op.

- Hermetische zone (erkend asbestverwijderaar)  
Deze leidingisolatie dient door een erkend asbestverwijderaar verwijderd te worden.

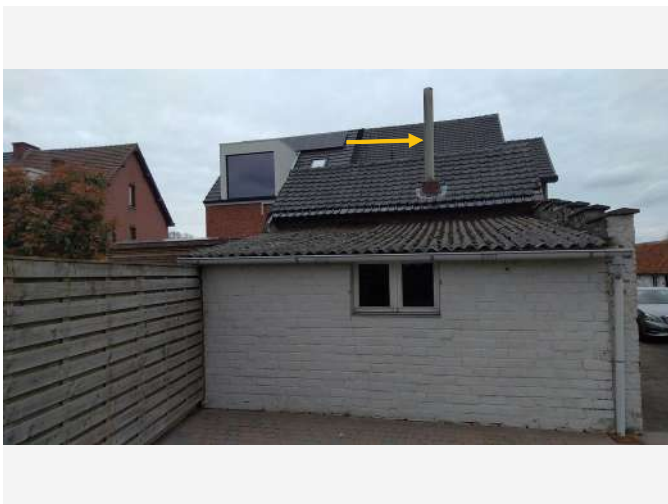
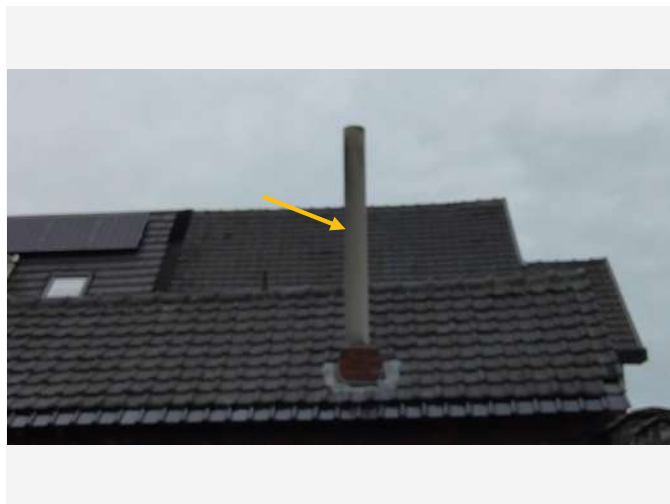
Het asbestmateriaal valt onder de mijlpaal van 2034.

Verwijderen

Eindbeoordeling materiaalrisico	Verhoogd materiaalrisico en/of verhoogde kans op vezelvrijgave
---------------------------------	--

Gebondenheid	Categorie 1: hechtgebonden in oorsprong
Asbestsoort (vezeltype)	Crocidoliet aanwezig
Asbestconcentratie	Laag (< 50%)
Afschermingsgraad van het gehele materiaal	Geheel of deels vrij aan de buitenlucht
Toestand van het materiaal	Matig beschadigd, matig verweerd

Beschrijving	Rookgaskanaal
Omgeving	Buiten
Primaire drager	Schuin dak
Asbestmateriaal	Rookgaskanaal
Bindmiddel van asbestmateriaal	Cement
Gebondenheid op basis van bindmiddel	Hecht
Hoeveelheid (lengte - omtrek - dikte - aantal)	<ul style="list-style-type: none"><li>• 2,50 m - 25,00 cm - 1,00 cm - 1 stuk</li></ul>
Totaal volume	0,006 m <sup>3</sup>
Eenvoudig bereikbaar	Ja
Bevestigingswijze	<ul style="list-style-type: none"><li>• Geklemd</li><li>• Verlijmd, ingegoten, versmeerd</li></ul>

- Verwijderen om een asbestveilige toestand te bekomen.

- Eenvoudige handelingen: mag via doe-het-zelf of door werknemer(s) met opleidingsattest eenvoudige handelingen  
In één geheel verwijderen, dubbel verpakken en afvoeren naar het containerpark.  
Draag persoonlijke beschermingsmiddelen.

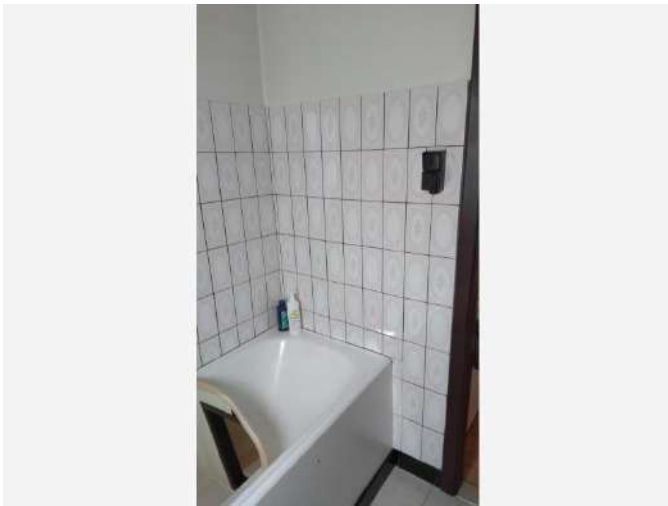
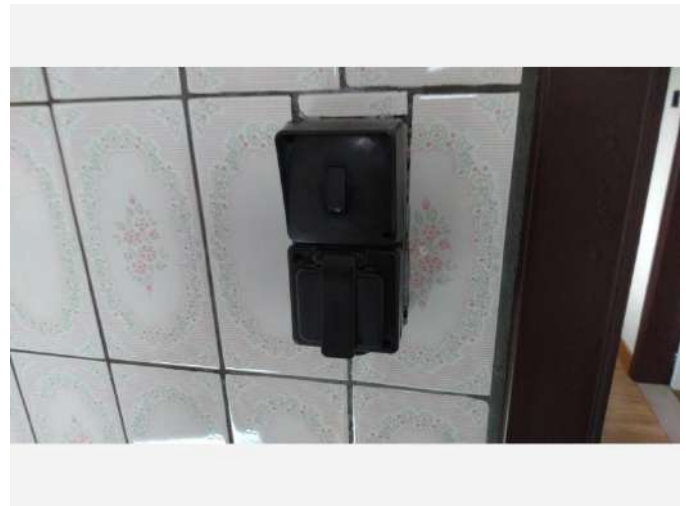
Het asbestmateriaal valt onder de mijlpaal van 2040.

Verwijderen

Eindbeoordeling materiaalrisico	Verhoogd materiaalrisico en/of verhoogde kans op vezelvrijgave
---------------------------------	--

Gebondenheid	Categorie 1: hechtgebonden in oorsprong
Asbestsoort (vezeltype)	Crocidoliet aanwezig
Asbestconcentratie	Laag (< 50%)
Afschermingsgraad van het gehele materiaal	Geheel of deels (ook) vrij aan de binnenlucht
Toestand van het materiaal	Licht beschadigd, licht verweerd. Intact materiaal type Pical – asbestboard of categorie III 'gebondenheid'

Beschrijving	Bakelieten schakelaars
Omgeving	Binnen
Primaire drager	Communicatie en elektrische infrastructuur en uitrusting
Asbestmateriaal	Schakelaars uit Bakeliet
Bindmiddel van asbestmateriaal	Kunststof of -hars
Gebondenheid op basis van bindmiddel	Hecht
Hoeveelheid (gewicht - aantal)	• 1,00 kg - 1 stuk
Totaal gewicht	1,00 kg
Eenvoudig bereikbaar	Ja
Bevestigingswijze	• Geschroefd
Identificatiemethode	Vaststelling zonder monstername

- Verwijderen om een asbestveilige toestand te bekomen.

- Eenvoudige handelingen: mag via doe-het-zelf of door werknemer(s) met opleidingsattest eenvoudige handelingen  
In één geheel verwijderen, dubbel verpakken en afvoeren naar het containerpark.

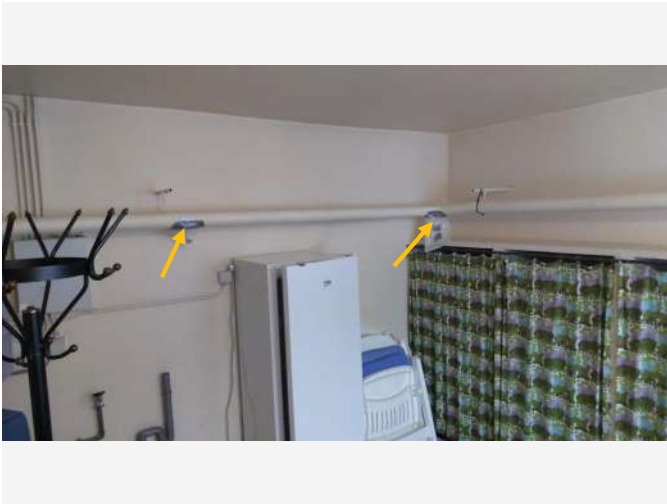
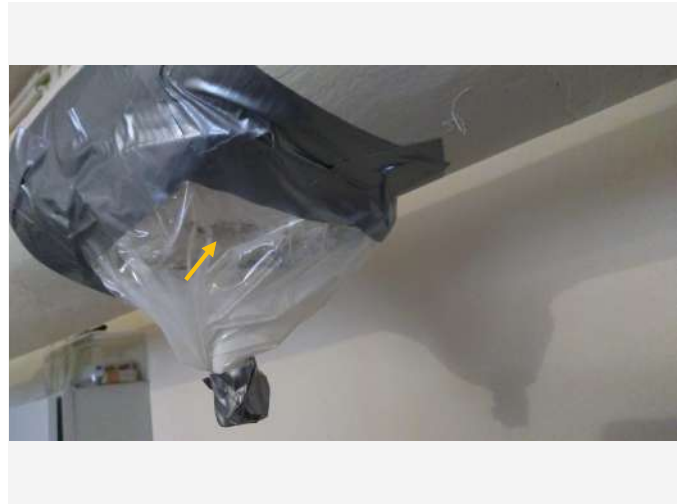
Het asbestmateriaal valt onder de mijlpaal van 2034.

Verwijderen

Eindbeoordeling materiaalrisico	Verhoogd materiaalrisico en/of verhoogde kans op vezelvrijgave
---------------------------------	--

Gebondenheid	Categorie 2: niet-hechtgebonden met matrix
Asbestsoort (vezeltype)	Amfibool aanwezig, uitgezonderd crocidoliet
Asbestconcentratie	Hoog ( $\geq 50\%$ )
Afschermingsgraad van het gehele materiaal	Geheel of deels (ook) vrij aan de binnenlucht
Toestand van het materiaal	Licht beschadigd, licht verweerd. Intact materiaal type Pical – asbestboard of categorie III 'gebondenheid'

#	Type	Referentie	Resultaat
5.1	Puntmonster	MM-05	Amosiet

Beschrijving	Leidingisolatie (rechte stukken)
Omgeving	Binnen
Primaire drager	Sanitaire infrastructuur en uitrusting (toe- en afvoer)
Asbestmateriaal	In-situ afwerkingslagen - Thermische isolatie
Bindmiddel van asbestmateriaal	Gips - kalk
Gebondenheid op basis van bindmiddel	Niet-hechtgebonden
Hoeveelheid (lengte - omtrek - dikte - aantal)	• 7,00 m - 15,00 cm - 3,00 cm - 1 stuk

- Verwijderen om een asbestveilige toestand te bekomen.

- Hermetische zone (erkend asbestverwijderaar)  
Deze leidingisolatie dient door een erkend asbestverwijderaar verwijderd te worden.

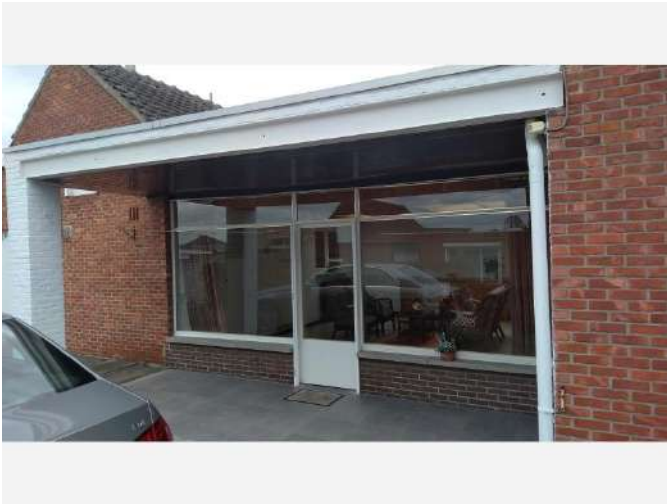
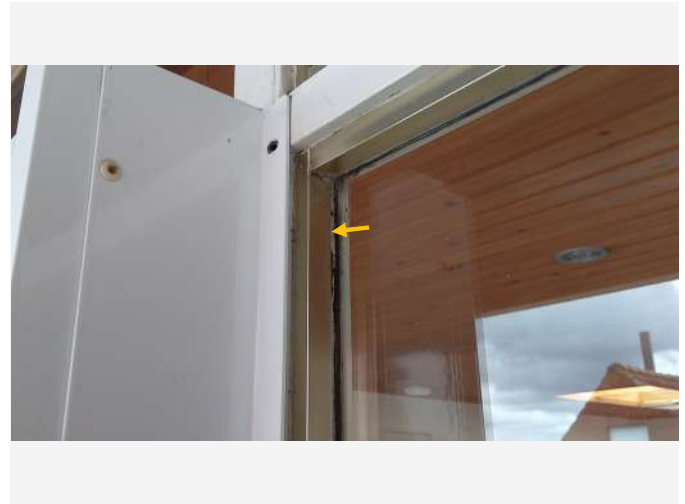
Het asbestmateriaal valt onder de mijlpaal van 2040.

Zorgvuldig beheren

Eindbeoordeling materiaalrisico	Laag materiaalrisico en/of verlaagde kans op vezelvrijgave
---------------------------------	--

Gebondenheid	Categorie 1: hechtgebonden in oorsprong
Asbestsoort (vezeltype)	Amfibool aanwezig, uitgezonderd crocidoliet
Asbestconcentratie	Laag (< 50%)
Afschermingsgraad van het gehele materiaal	Geheel of deels (ook) vrij aan de binnenlucht
Toestand van het materiaal	Licht beschadigd, licht verweerd. Intact materiaal type Pical – asbestboard of categorie III 'gebondenheid'

Beschrijving	Mastiek (raam veranda)
Omgeving	Grenst aan binnen- en buitenlucht
Primaire drager	Wandopening verticaal (raam, deur, ...)
Asbestmateriaal	In-situ afwerkingslagen - Pasta, stopverf, voegsel, stopsel, vulsel, mastiek, kitten, ...
Bindmiddel van asbestmateriaal	Kitten, mastiek, pasta
Gebondenheid op basis van bindmiddel	Hecht
Hoeveelheid (gewicht - aantal)	<ul style="list-style-type: none"><li>• 1,00 kg - 1 stuk</li></ul>
Totaal gewicht	1,00 kg
Eenvoudig bereikbaar	Ja
Bevestigingswijze	<ul style="list-style-type: none"><li>• Verlijmd, ingegoten, versmeerd</li></ul>

- Zorg voor een veilig beheer. Vermijd het beschadigen van het asbestmateriaal. Controleer de toestand jaarlijks op wijzigingen.

- Eenvoudige handelingen: mag via doe-het-zelf of door werknemer(s) met opleidingsattest eenvoudige handelingen  
In één geheel verwijderen, dubbel verpakken en afvoeren naar het containerpark.

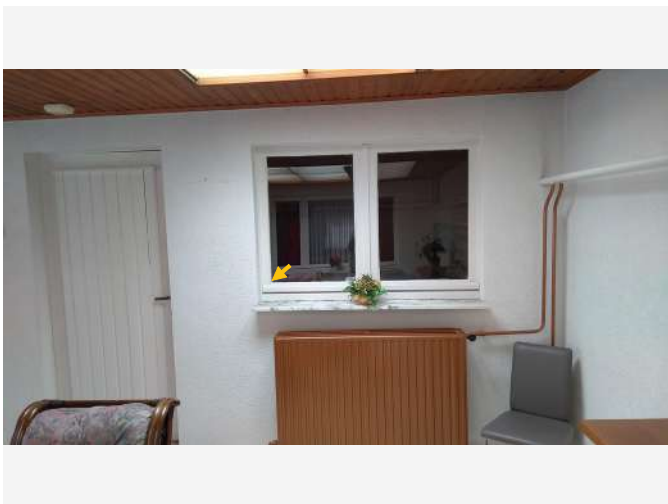
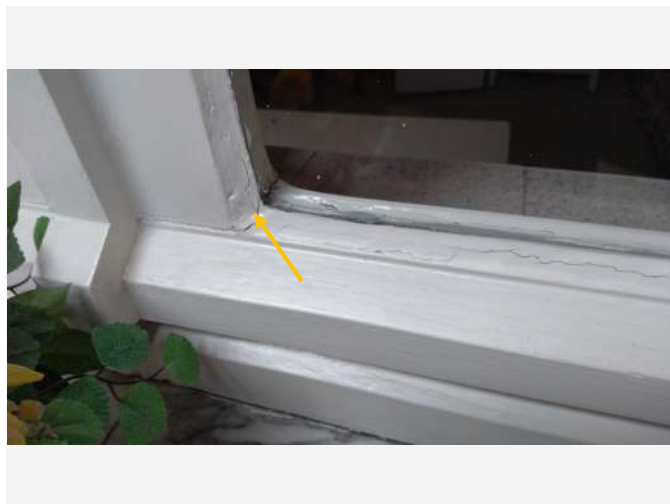
Het asbestmateriaal valt onder de mijlpaal van 2040.

Zorgvuldig beheren

Eindbeoordeling materiaalrisico	Laag materiaalrisico en/of verlaagde kans op vezelvrijgave
---------------------------------	--

Gebondenheid	Categorie 1: hechtgebonden in oorsprong
Asbestsoort (vezeltype)	Amfibool aanwezig, uitgezonderd crocidoliet
Asbestconcentratie	Laag (< 50%)
Afschermingsgraad van het gehele materiaal	Geheel of deels (ook) vrij aan de binnenlucht
Toestand van het materiaal	Licht beschadigd, licht verweerd. Intact materiaal type Pical – asbestboard of categorie III 'gebondenheid'

Beschrijving	Mastiek (oude ramen)
Omgeving	Grenst aan binnen- en buitenlucht
Primaire drager	Wandopening verticaal (raam, deur, ...)
Asbestmateriaal	In-situ afwerkingslagen - Pasta, stopverf, voegsel, stopsel, vulsel, mastiek, kitten, ...
Bindmiddel van asbestmateriaal	Kitten, mastiek, pasta
Gebondenheid op basis van bindmiddel	Hecht
Hoeveelheid (gewicht - aantal)	<ul style="list-style-type: none"><li>• 1,50 kg - 1 stuk</li></ul>
Totaal gewicht	1,50 kg
Eenvoudig bereikbaar	Ja
Bevestigingswijze	<ul style="list-style-type: none"><li>• Verlijmd, ingegoten, versmeerd</li></ul>

- Zorg voor een veilig beheer. Vermijd het beschadigen van het asbestmateriaal. Controleer de toestand jaarlijks op wijzigingen.

- Eenvoudige handelingen: mag via doe-het-zelf of door werknemer(s) met opleidingsattest eenvoudige handelingen  
In één geheel verwijderen, dubbel verpakken en afvoeren naar het containerpark.

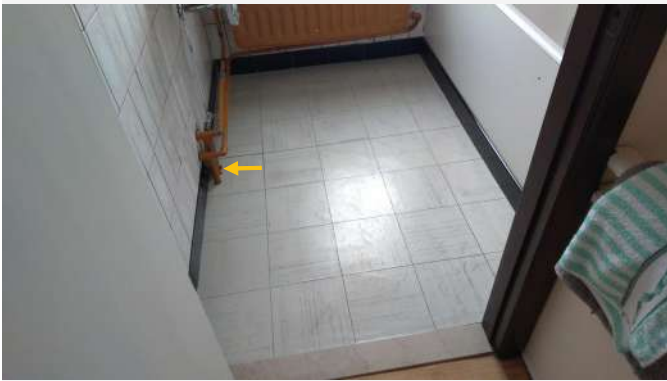
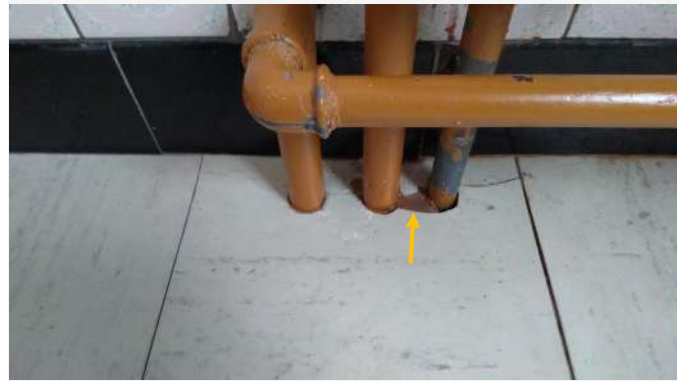
Het asbestmateriaal valt onder de mijlpaal van 2040.

Zorgvuldig beheren

Eindbeoordeling materiaalrisico	Laag materiaalrisico en/of verlaagde kans op vezelvrijgave
---------------------------------	--

Gebondenheid	Categorie 1: hechtgebonden in oorsprong
Asbestsoort (vezeltype)	Alleen chrysotiel
Asbestconcentratie	Laag (< 50%)
Afschermingsgraad van het gehele materiaal	Geheel of deels (ook) vrij aan de binnenlucht
Toestand van het materiaal	Licht beschadigd, licht verweerd. Intact materiaal type Pical – asbestboard of categorie III 'gebondenheid'

#	Type	Referentie	Resultaat
8.1	Puntmonster	MM-03	Chrysotiel

Beschrijving	Vinyltegels (badkamer)
Omgeving	Binnen
Primaire drager	Vloer
Asbestmateriaal	Prefab - afwerking - Tegel
Bindmiddel van asbestmateriaal	Kunststof of -hars
Gebondenheid op basis van bindmiddel	Hecht
Hoeveelheid (oppervlakte - dikte - aantal)	• 4,00 m <sup>2</sup> - 0,20 cm - 1 stuk

- Zorg voor een veilig beheer. Vermijd het beschadigen van het asbestmateriaal. Controleer de toestand jaarlijks op wijzigingen.

- Hermetische zone (erkend asbestverwijderaar)  
Deze vinyltegels dienen door een erkend asbestverwijderaar verwijderd te worden.

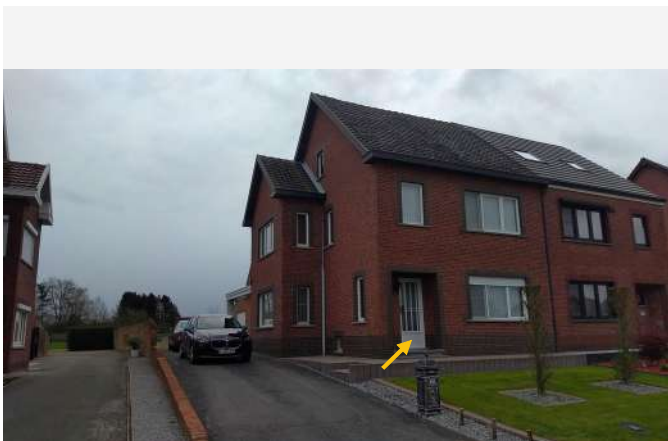
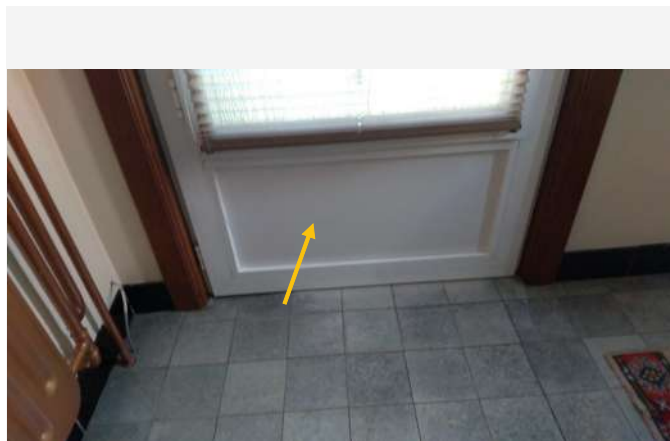
Het asbestmateriaal valt onder de mijlpaal van 2040.

Zorgvuldig beheren

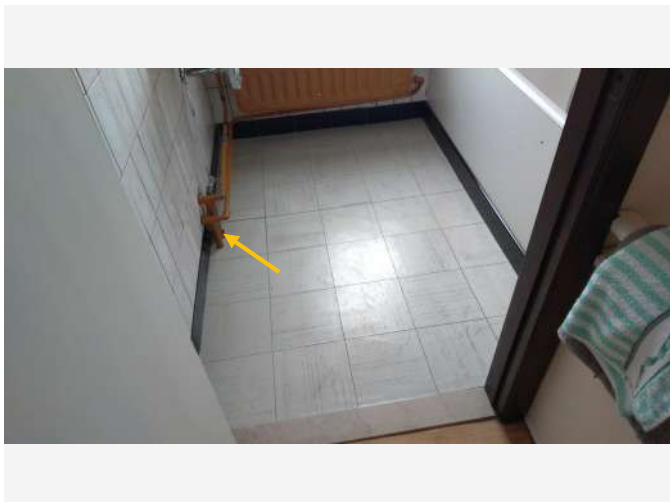
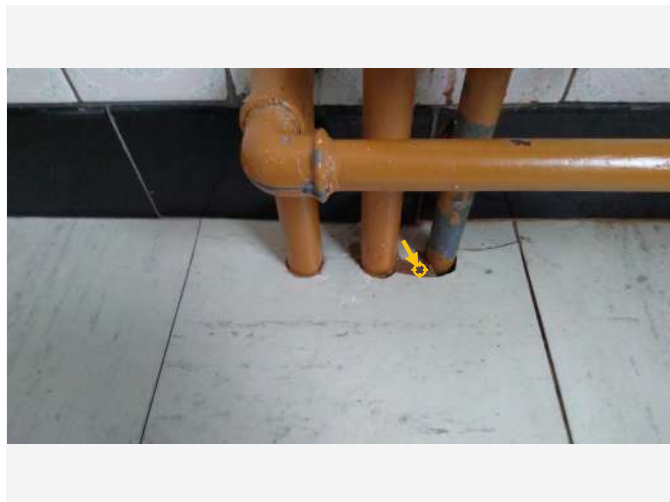
## Fiche 16: Zwarte lijm (vinyltegels)

Geen asbest

Beschrijving	Zwarte lijm (vinyltegels)
Omgeving	Binnen
Primaire drager	Vloer
Bindmiddel van materiaal	Lijm

<b>Gebondenheid op basis van bindmiddel</b>	Hecht
<b>Hoeveelheid (oppervlakte - dikte - aantal)</b>	• 4,00 m <sup>2</sup> - 0,20 mm - 1 stuk
<b>Totaal volume</b>	< 0,001 m <sup>3</sup>
<b>Identificatiemethode</b>	Vaststelling met monstername
<b>Destructieve handeling voor identificatie</b>	Nee
<b>Opmerking</b>	<p>Deze zwarte lijmlaag onder de vinyltegels werd negatief getest op asbest.</p> <p>Echter is het wel aan te raden om bijkomende staalnames te doen (van deze lijm) op meerdere plaatsen in de badkamer.</p> <p>Of deze lijmlaag kan bij de verwijdering van de asbesthoudende vinyltegels mee verwijderd worden.</p>

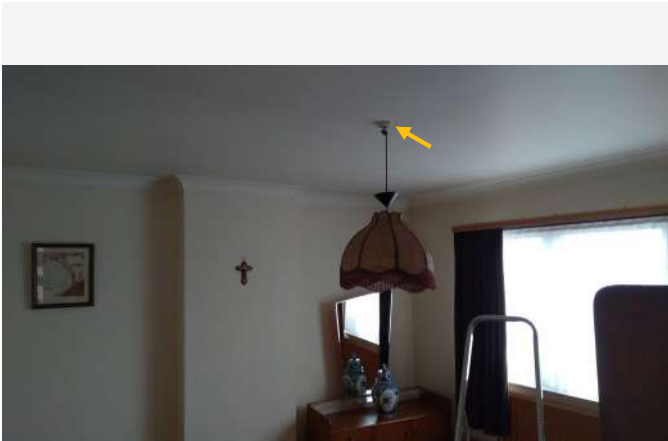
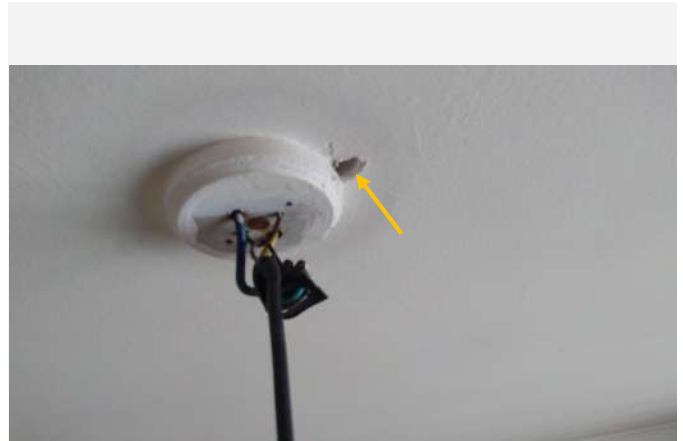
# Fiche 18: Pleisterwerk plafonds

Geen asbest
