# Asbestinventarisatetest

Ledegemstraat 65, 8890 Moorslede

Attestnummer : 20240408-000111.000

**Niet-asbestveilig**

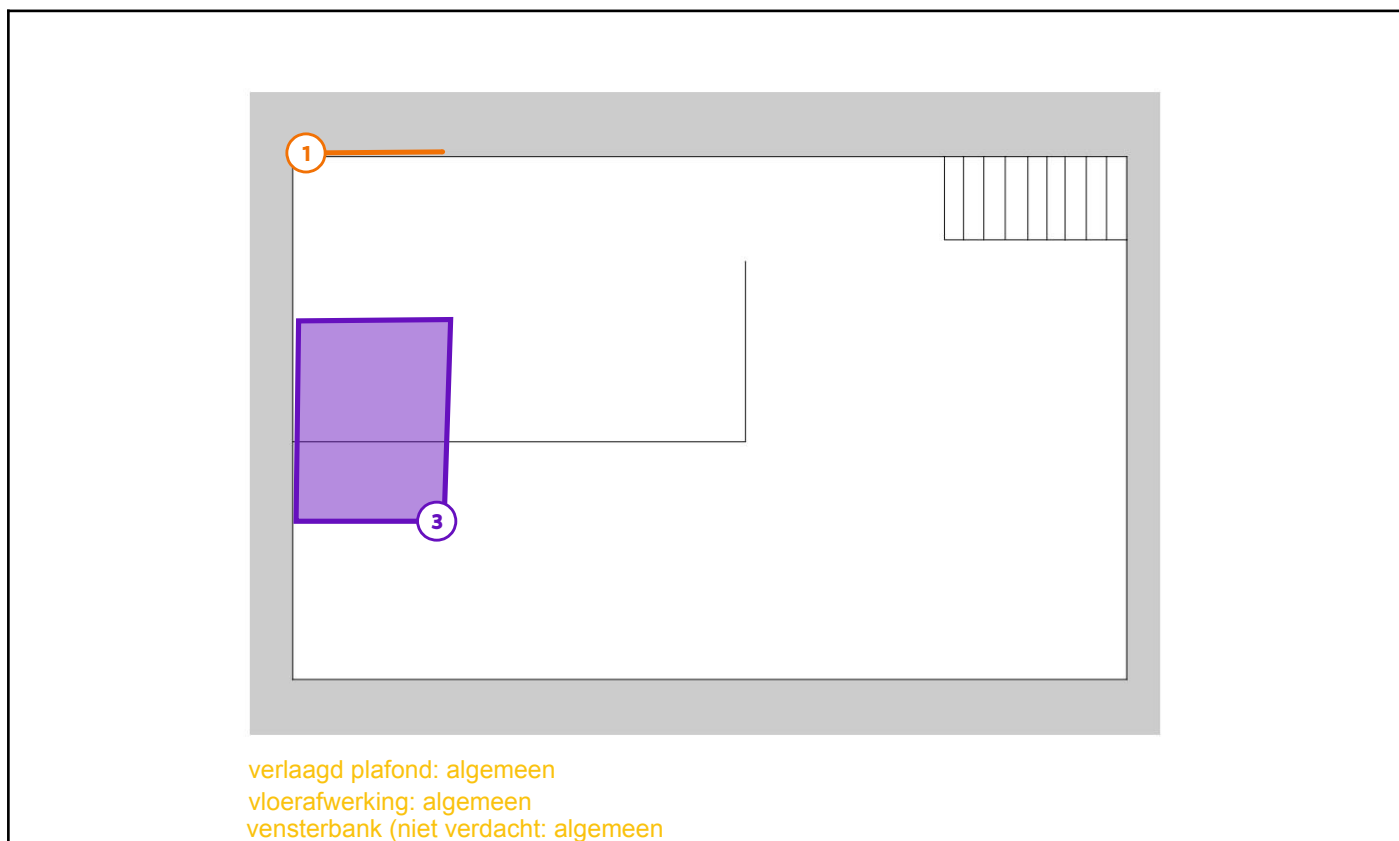
## Plan 1.9: VERDIEP 2

Beschrijving	Type	Actie
1. 1. VC-LEIEN GEVEL	Asbestmateriaal	<a href="#">Verwijderen</a>
3. 3. PLAT DAK	Beperking	-
8. 2. VERLAAGD PLAFOND	Advies	-
9. VENSTERBANK (NIET VERDACHT)	Advies	-
13. VLOERAFWERKING	Advies	-

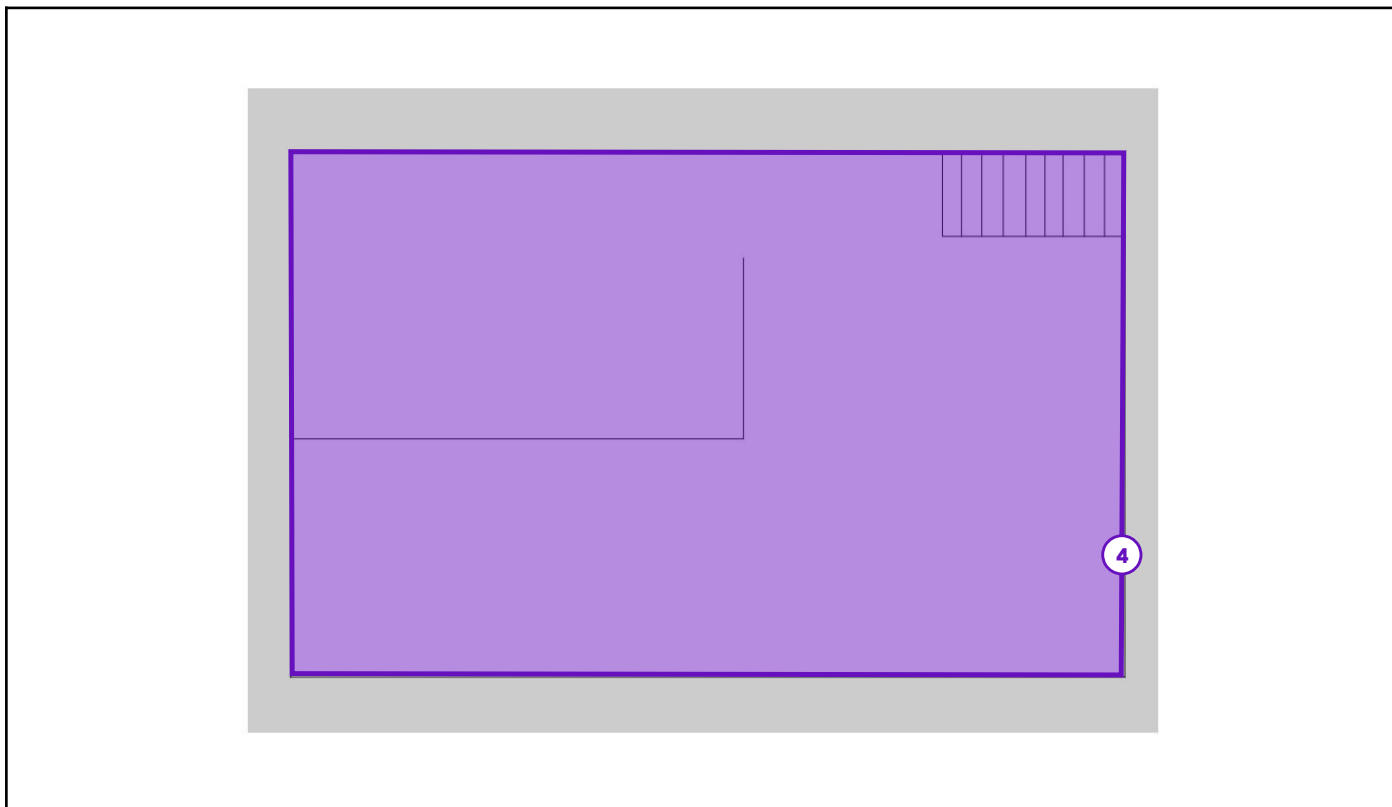
## Plan 1.11: VERDIEP 2

Beschrijving	Type	Actie
4. 3. HELLEND DAK	Beperking	-

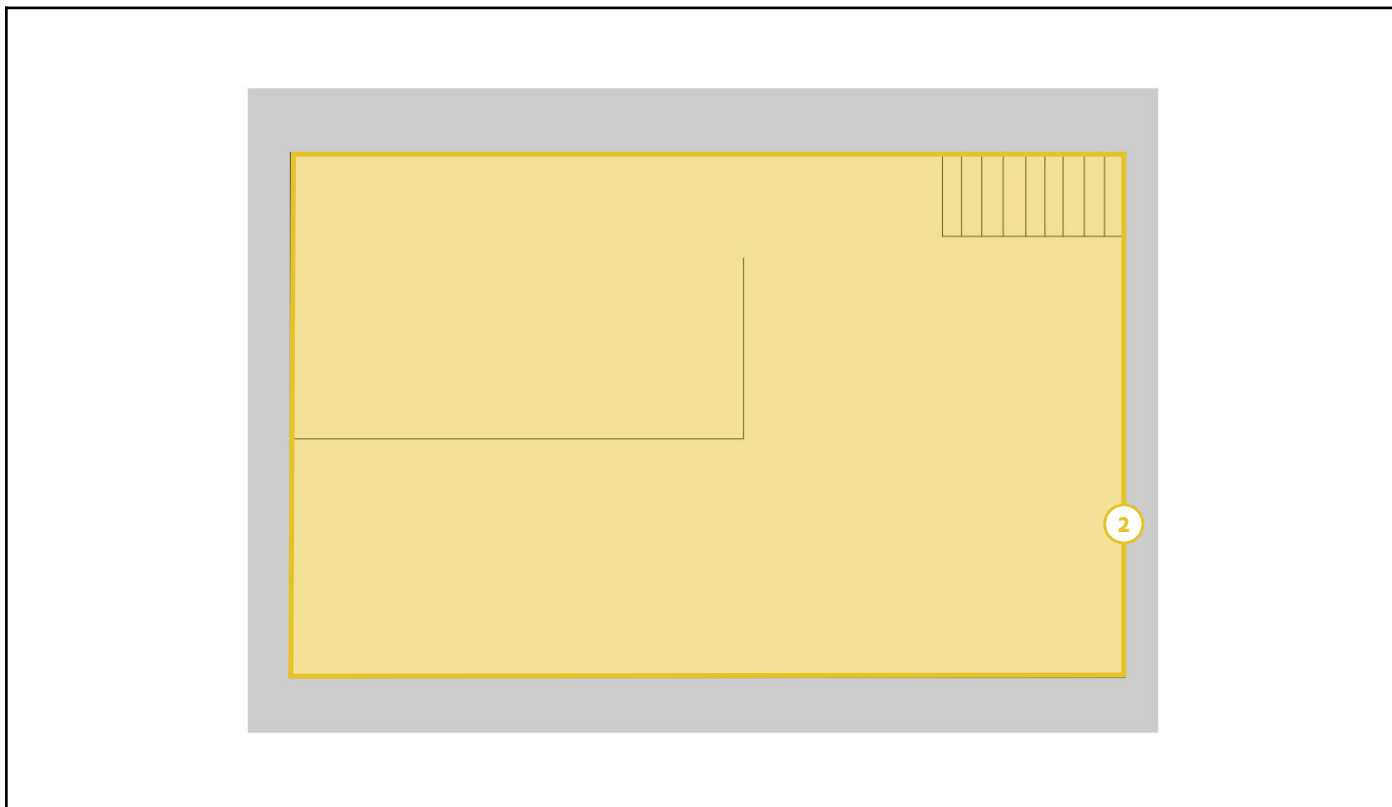
## Plan 1.12: VERDIEP 2

Beschrijving	Type	Actie
2. 1. ONDERDAK	Asbestmateriaal	Zorgvuldig beheren

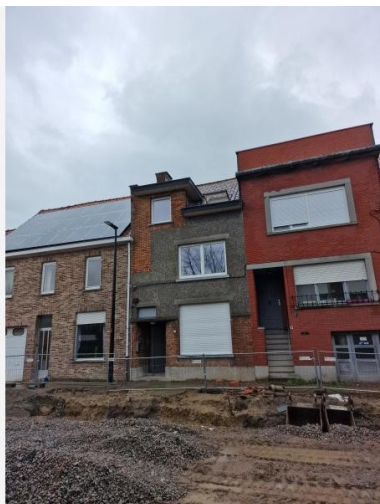
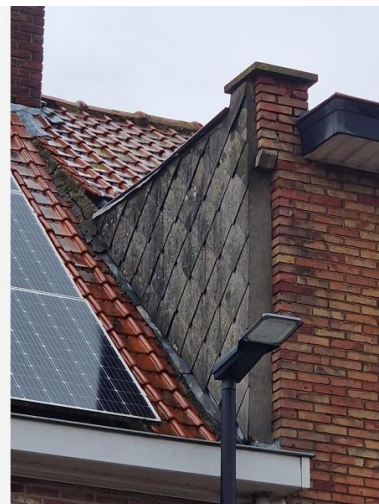
Eindbeoordeling materiaalrisico	Verhoogd materiaalrisico en/of verhoogde kans op vezelvrijgave
---------------------------------	--

Gebondenheid	Categorie 1: hechtgebonden in oorsprong
Asbestsoort (vezeltype)	Crocidoliet aanwezig
Asbestconcentratie	Laag (< 50%)
Afschermingsgraad van het gehele materiaal	Geheel of deels vrij aan de buitenlucht
Toestand van het materiaal	Matig beschadigd, matig verweerd

Beschrijving	1. VC-LEIEN GEVEL
Omgeving	Buiten
Primaire drager	Wand buitenschil
Asbestmateriaal	Dak- en gevelbekleding - Lei, shingle
Bindmiddel van asbestmateriaal	Cement
Gebondenheid op basis van bindmiddel	Hecht
Hoeveelheid (oppervlakte - aantal)	• 10,00 m <sup>2</sup> - 1 stuk
Totale oppervlakte	10,00 m <sup>2</sup>
Eenvoudig bereikbaar	Ja

Het asbestmateriaal valt onder de mijlpaal van 2034.

Verwijderen

- Verwijder dit asbestmateriaal zo snel mogelijk. Volg de toestand goed op.
- Hemelwater dat afspoelt van asbestcement daken of gevels kan asbestdeeltjes bevatten. Gebruik het enkel voor gesloten circuits (bv. spoelen toiletten). Reinig na het vervangen van het dak of de gevel de dakgoten en regenwaterput of -ton om asbesthoudend sediment of slib te verwijderen

- Eenvoudige handelingen: mag via doe-het-zelf of door werknemer(s) met opleidingsattest eenvoudige handelingen  
Betreft een hechtgebonden toepassing met verwerking. Dit verhoogt de kans op vezelvrijgave. De toepassing zorgvuldig verwijderen, zonder wijzigingen aan te brengen in de huidige toestand van het materiaal. De toepassing niet breken en/of beschadigen. Verwijder de toepassing a.d.h.v. eenvoudige handelingen met bijkomende maatregelen. Voorzie de nodige PBM's. Opleid personeel wordt aanbevolen

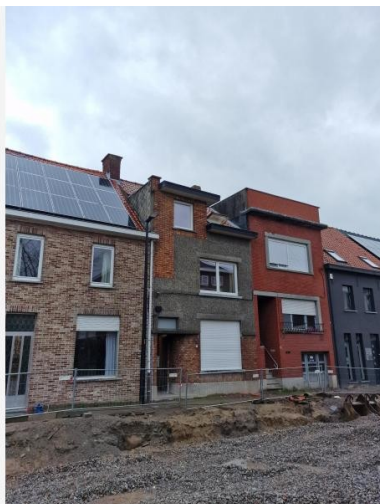
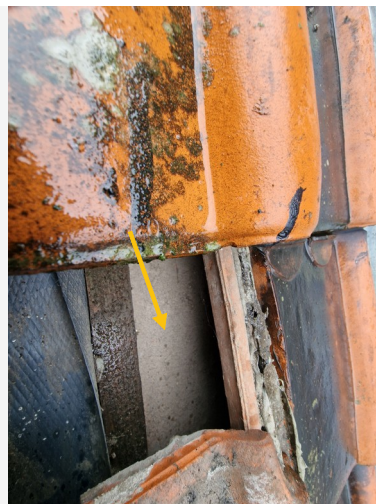
Eindbeoordeling materiaalrisico	Laag materiaalrisico en/of verlaagde kans op vezelvrijgave
---------------------------------	--

Gebondenheid	Categorie 1: hechtgebonden in oorsprong
Asbestsoort (vezeltype)	Crocidoliet aanwezig
Asbestconcentratie	Laag (< 50%)
Afschermingsgraad van het gehele materiaal	Geheel of deels vrij aan de buitenlucht
Toestand van het materiaal	Licht beschadigd, licht verweerd. Intact materiaal type Pical – asbestboard of categorie III 'gebondenheid'

Beschrijving	1. ONDERDAK
Omgeving	Binnen
Primaire drager	Schuin dak
Asbestmateriaal	Plaat, paneel, tablet - Type Menuiserite
Bindmiddel van asbestmateriaal	Cement
Gebondenheid op basis van bindmiddel	Hecht
Hoeveelheid (oppervlakte - dikte - aantal)	• 70,00 m <sup>2</sup> - 0,50 cm - 1 stuk
Totaal volume	0,35 m <sup>3</sup>

<b>Eenvoudig bereikbaar</b>	Nee <ul style="list-style-type: none"> <li>Het asbestmateriaal is bedekt (uitgezonderd laag verf, coating, behang, kunststof, textiel) en het wegnemen van het bedekkende materiaal kan niet zonder het bedekkende materiaal te beschadigen.</li> </ul>
<b>Bevestigingswijze</b>	<ul style="list-style-type: none"> <li>Geklemd</li> </ul>
<b>Identificatiemethode</b>	Vaststelling zonder monstername
<b>Destructieve handeling voor identificatie</b>	Nee
<b>Opmerking</b>	<p>Onderdak enkel kunnen inspecteren door middel van opheffing pan aan het dakraam of bij de goot.</p> <p>De hoeveelheid is louter indicatief.</p>

Het asbestmateriaal valt onder de mijlpaal van 2040.

Zorgvuldig beheren

- Zorg voor een veilig beheer. Vermijd het beschadigen van het asbestmateriaal. Controleer de toestand jaarlijks op wijzigingen.
- Hemelwater dat afspoelt van asbestcement daken of gevels kan asbestdeeltjes bevatten. Gebruik het enkel voor gesloten circuits (bv. spoelen toiletten). Reinig na het vervangen van het dak of de gevel de dakgoten en regenwaterput of -ton om asbesthoudend sediment of slib te verwijderen

- Eenvoudige handelingen: mag via doe-het-zelf of door werknemer(s) met opleidingsattest eenvoudige handelingen  
Betreft een hechtgebonden toepassing met lichte verwerking. Dit verhoogt de kans op vezelvrijgave. De toepassing zorgvuldig verwijderen, zonder wijzigingen aan te brengen in de huidige toestand van het materiaal. De toepassing niet breken en/of beschadigen. Verwijder de toepassing a.d.h.v. eenvoudige handelingen met bijkomende maatregelen. Voorzie de nodige PBM's. Opleeid personeel wordt aanbevolen
- Eenvoudige handelingen: enkel door erkend asbestverwijderaar  
Hechtgebonden toepassingen, die een wijziging van hun huidige toestand ondergaan door de saneringshandelingen, dienen door een erkend asbestverwijderaar verwijderd te worden.

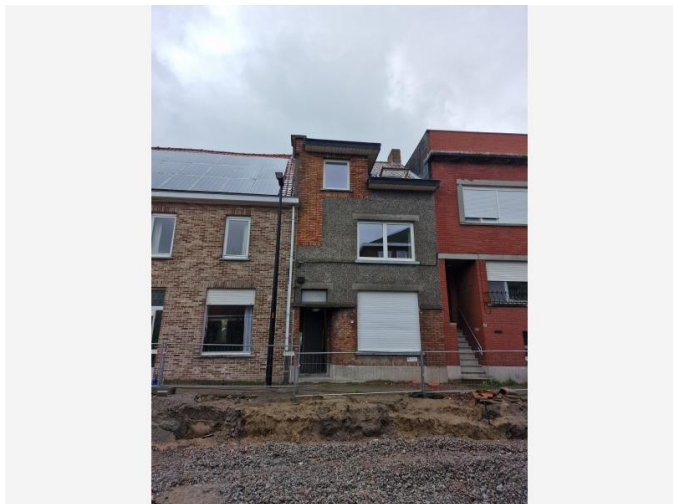
Situeringfoto

**Reden:** Het te onderzoeken materiaal situeert zich hoger dan 3,50 m te rekenen vanaf een veilige ondergrond

**Uitleg van de asbestdeskundige:** Geen volledige risicoanalyse mogelijk.

(Asbest)materiaal	mogelijk nog aanwezig: roofing
Karakterisatie	Asbest (verdacht)
Primaire drager	Plat dak

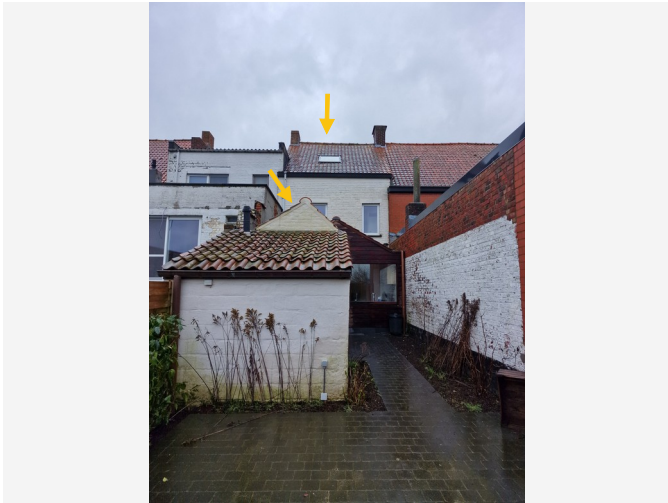
Situeringfoto

**Reden:** Het te onderzoeken materiaal situeert zich hoger dan 3,50 m te rekenen vanaf een veilige ondergrond

**Uitleg van de asbestdeskundige:** Geen volledige risicoanalyse mogelijk.

(Asbest)materiaal	mogelijk nog aanwezig: verdacht onderdak / deksteen
Karakterisatie	Asbest (verdacht)
Primaire drager	Schuin dak

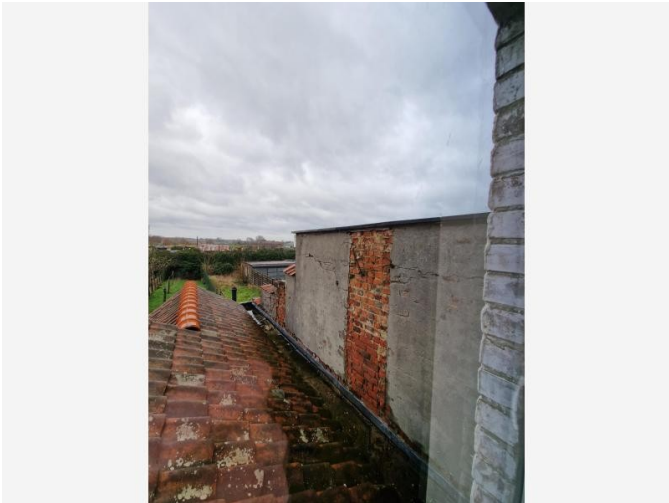
Vrije foto

Asbestverdachte deksteen visueel zichtbaar op de grens met de buurman.

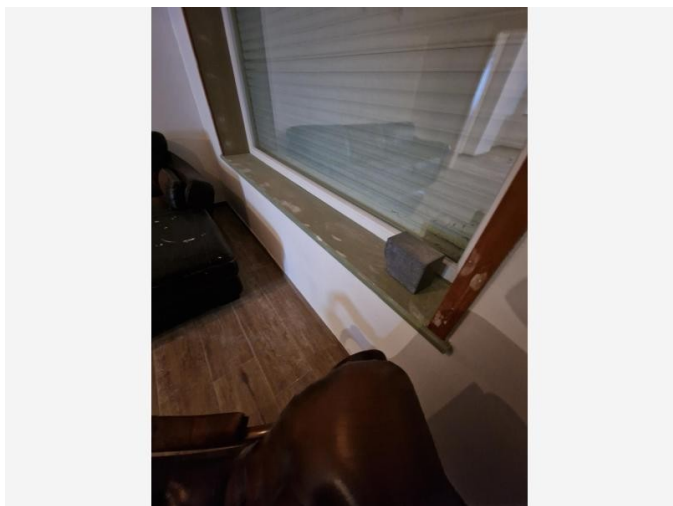
Vrije foto

De vensterbanken zijn als niet verdacht bevonden.

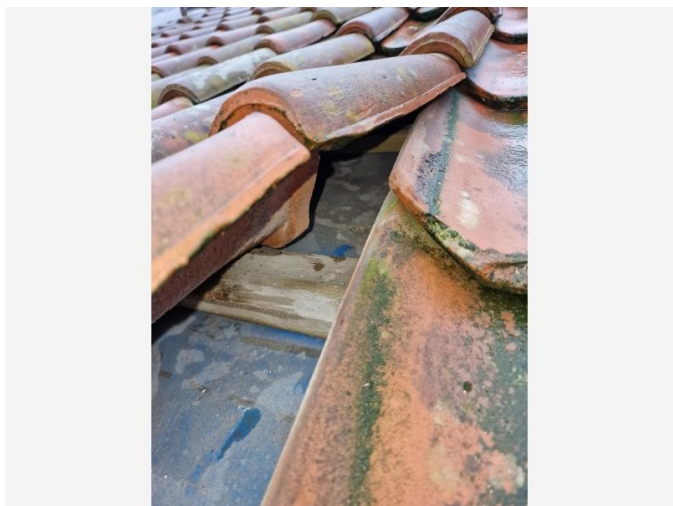
Vrije foto

Recent type onderdak kunnen inspecteren. Geen risicoanalyse mogelijk van de onderliggende materialen.

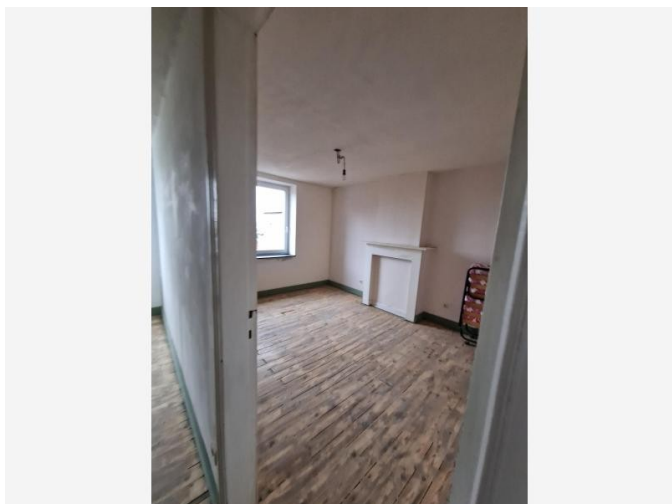
Vrije foto

Vloerafwerking uitgevoerd in hout. Geen risicoanalyse mogelijk van de onderliggende materialen.

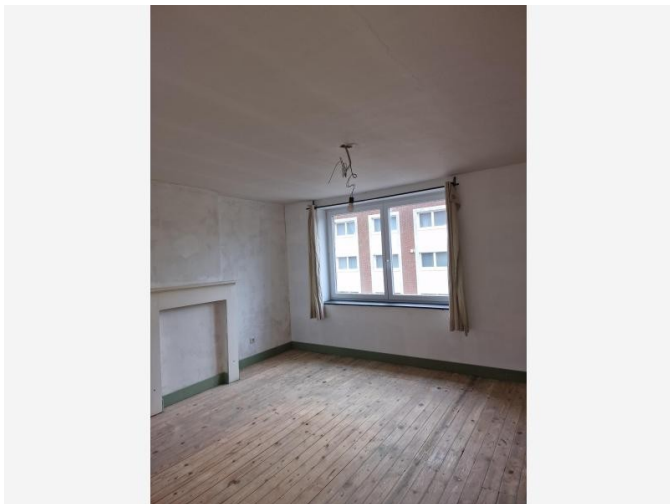
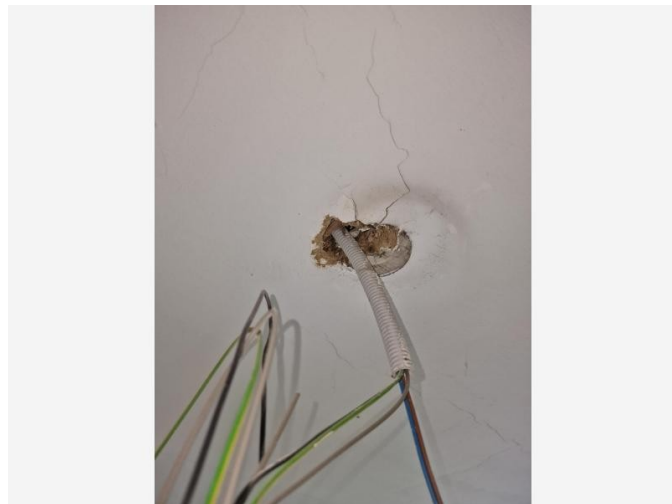
Geen asbest

#	Type	Referentie	Resultaat
14.1	Mengmonster	MM02	Geen asbest

Beschrijving	1. PLEISTER PLAFOND
Omgeving	Binnen
Primaire drager	Plafond
Bindmiddel van materiaal	Gips - kalk

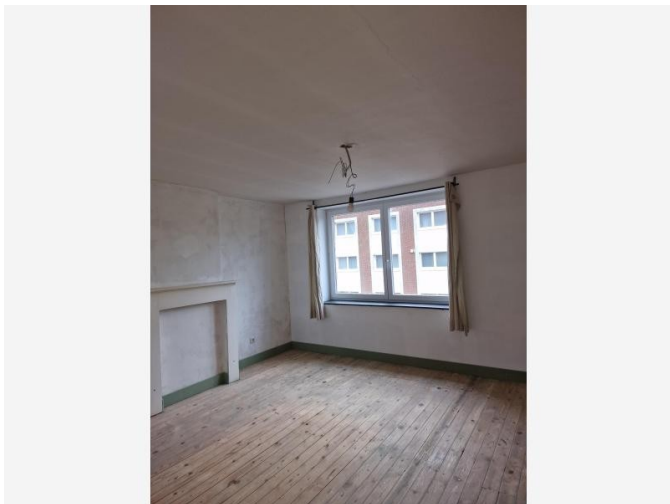
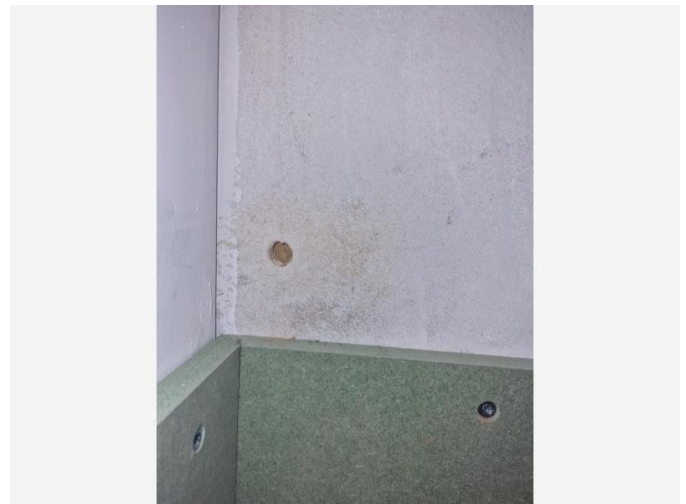
Geen asbest

#	Type	Referentie	Resultaat
15.1	Mengmonster	MM01	Geen asbest

Beschrijving	1. PLEISTER MUREN
Omgeving	Binnen
