# Asbestinventarisatetest

Brusselsesteenweg 265, 1980 Zemst

Attestnummer : 20231025-000511.000

## Asbestveilig

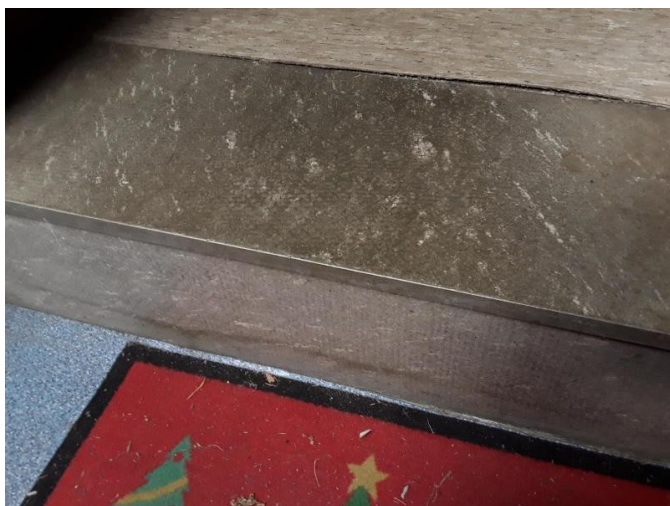
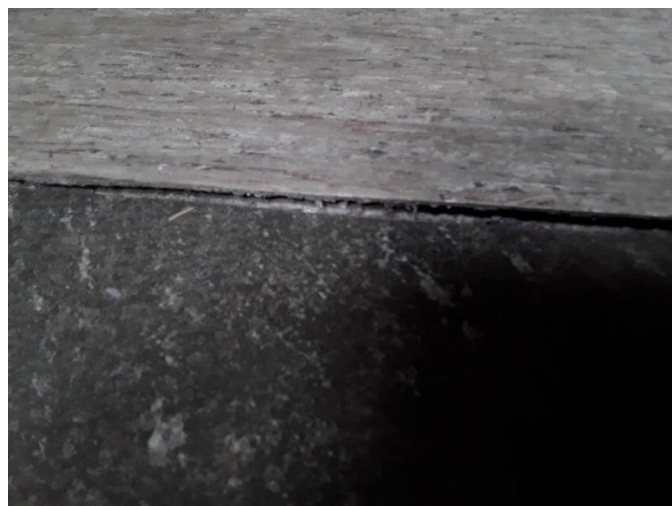
Eindbeoordeling materiaalisico	Laag materiaalisico en/of verlaagde kans op vezelvrijgave
--------------------------------	---

Beschrijving	Dorpels, plint
Omgeving	Binnen
Primaire drager	Vloer
Asbestmateriaal	Plaat, paneel, tablet - Type Massal
Bindmiddel van asbestmateriaal	Cement
Gebondenheid op basis van bindmiddel	Hecht
Hoeveelheid (oppervlakte - dikte - aantal)	• 0,81 m <sup>2</sup> - 3,00 cm - 1 stuk
Totaal volume	0,024 m <sup>3</sup>

- Zorg voor een veilig beheer. Vermijd het beschadigen van het asbestmateriaal. Controleer de toestand jaarlijks op wijzigingen.
- Voer bijkomende staalname(s) uit.

- Eenvoudige handelingen: mag via doe-het-zelf of door werknemer(s) met opleidingsattest eenvoudige handelingen  
Kan verwijderd worden door eenvoudige handelingen.  
Voorzichtig losbeitelen, bevochtigen, fixeren, verpakken in folie of asbestbag en verwijderen al asbesthoudend afval.  
Draag de nodige PBM's.

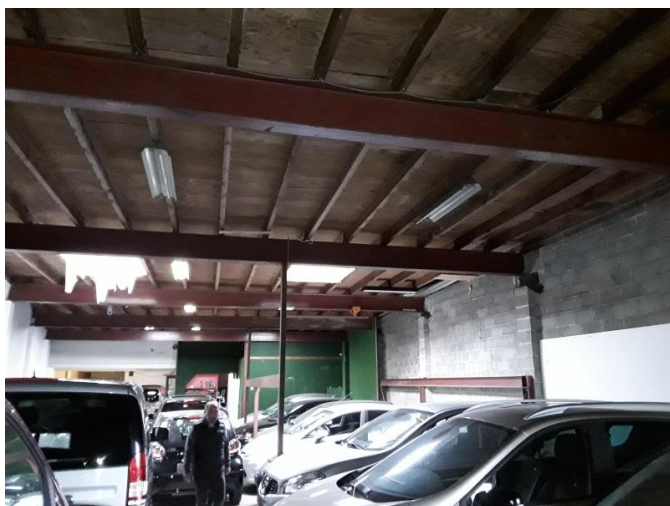
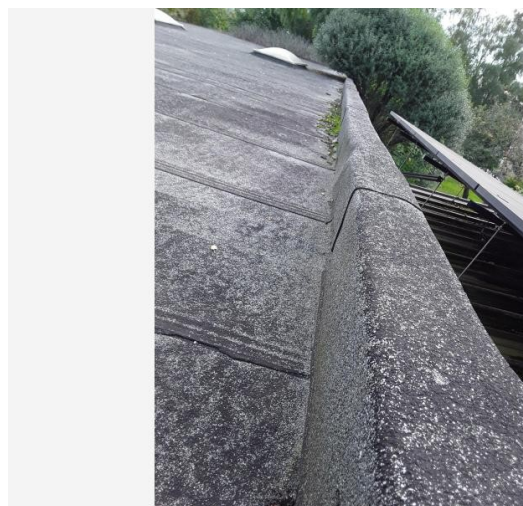
Schuren, werken op of aan dak.

Voer extra staalname uit om deze toepassing uit te sluiten.

Eindbeoordeling materiaalrisico	Laag materiaalrisico en/of verlaagde kans op vezelvrijgave
---------------------------------	--

Beschrijving	Roofing loods
Omgeving	Buiten
Primaire drager	Plat dak
Asbestmateriaal	Dak- en gevelbekleding - Roofing
Bindmiddel van asbestmateriaal	Bitumen (roofing, teer, asfalt)
Gebondenheid op basis van bindmiddel	Hecht

- Zorg voor een veilig beheer. Vermijd het beschadigen van het asbestmateriaal. Controleer de toestand jaarlijks op wijzigingen.
- Voer bijkomende staalname(s) uit.

- Eenvoudige handelingen: enkel door erkend asbestverwijderaar  
Roofing dient door een erkend asbestverwijderaar verwijderd te worden.

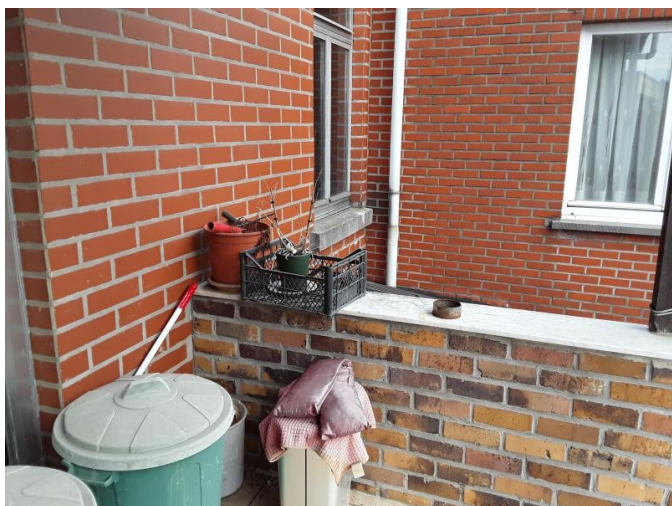
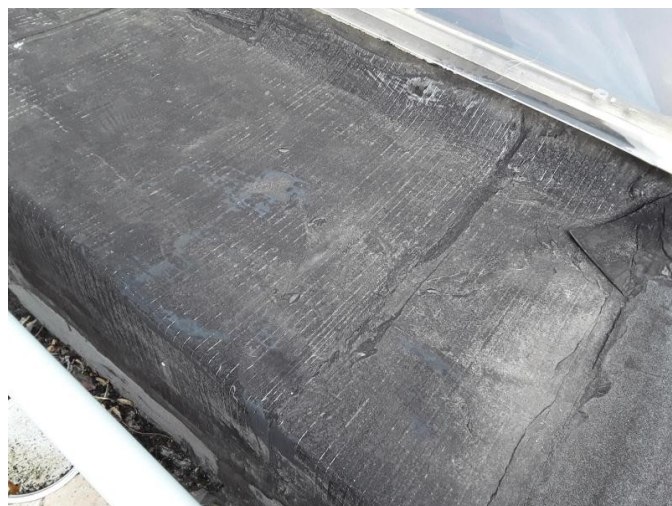
Monstername van roofing is verplicht om dit als niet asbesthoudend te identificeren.

Eindbeoordeling materiaalrisico	Laag materiaalrisico en/of verlaagde kans op vezelvrijgave
---------------------------------	--

Beschrijving	Roofing achterbouw
Omgeving	Buiten
Primaire drager	Plat dak
Asbestmateriaal	Dak- en gevelbekleding - Roofing
Bindmiddel van asbestmateriaal	Bitumen (roofing, teer, asfalt)
Gebondenheid op basis van bindmiddel	Hecht

- Zorg voor een veilig beheer. Vermijd het beschadigen van het asbestmateriaal. Controleer de toestand jaarlijks op wijzigingen.
- Voer bijkomende staalname(s) uit.

- Eenvoudige handelingen: mag via doe-het-zelf of door werknemer(s) met opleidingsattest eenvoudige handelingen  
Roofing is gelijmd of gebrand.  
Verwijderen door dakwerker met basisopleiding asbest.  
Draag de nodige PBM's.

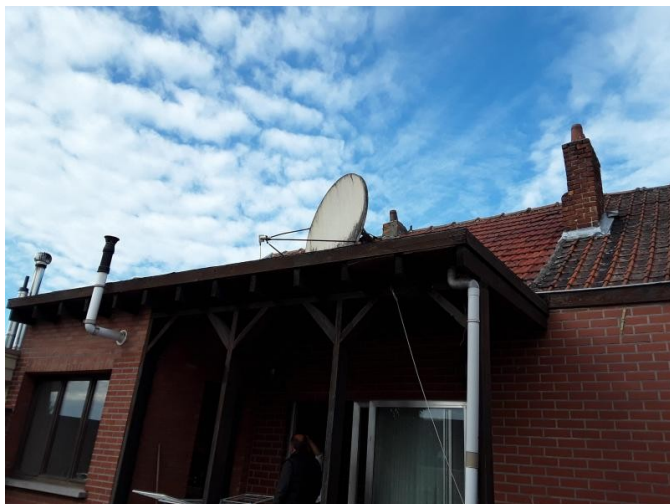
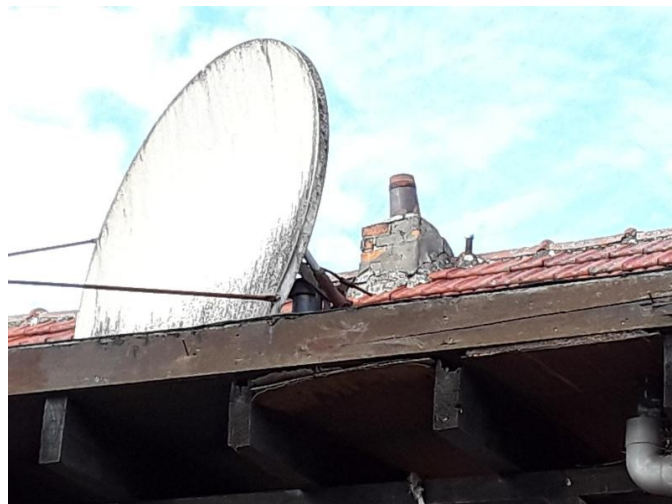
Eindbeoordeling materiaalrisico	Laag materiaalrisico en/of verlaagde kans op vezelvrijgave
---------------------------------	--

Beschrijving	Roofing afdak
Omgeving	Buiten
Primaire drager	Schuin dak
Asbestmateriaal	Dak- en gevelbekleding - Roofing
Bindmiddel van asbestmateriaal	Bitumen (roofing, teer, asfalt)
Gebondenheid op basis van bindmiddel	Hecht
Hoeveelheid (oppervlakte - aantal)	• 10,96 m <sup>2</sup> - 1 stuk
Totale oppervlakte	10,96 m <sup>2</sup>

- Zorg voor een veilig beheer. Vermijd het beschadigen van het asbestmateriaal. Controleer de toestand jaarlijks op wijzigingen.
- Voer bijkomende staalname(s) uit.

- Eenvoudige handelingen: mag via doe-het-zelf of door werknemer(s) met opleidingsattest eenvoudige handelingen  
Roofing is gebrand of gelijmd.  
Verwijderen door dakwerker met basisopleiding asbest.  
Voer extra staalnames uit om deze toepassing uit te sluiten.

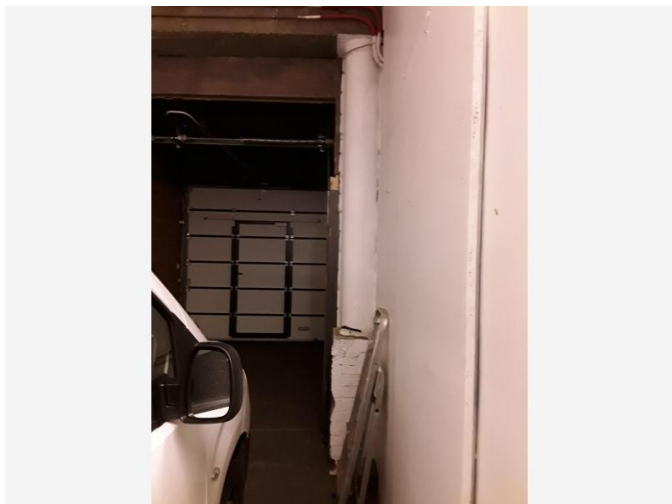
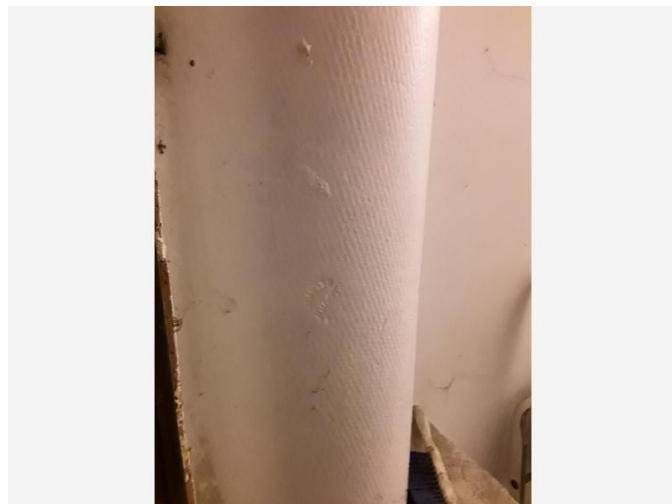
Boren, schuren, breken, ...

Eindbeoordeling materiaalrisico	Laag materiaalrisico en/of verlaagde kans op vezelvrijgave
---------------------------------	--

Beschrijving	Steunpaal verloren bekisting
Omgeving	Binnen
Primaire drager	Vloer
Asbestmateriaal	Verloren bekisting - Buis, koker
Bindmiddel van asbestmateriaal	Cement
Gebondenheid op basis van bindmiddel	Hecht

- Zorg voor een veilig beheer. Vermijd het beschadigen van het asbestmateriaal. Controleer de toestand jaarlijks op wijzigingen.
- Voer bijkomende staalname(s) uit.

- Eenvoudige handelingen: mag via doe-het-zelf of door werknemer(s) met opleidingsattest eenvoudige handelingen  
Eenvoudige handelingen, werknemers met basisopleiding asbestverwijdering.

De paal kan slechts weggenomen worden na renovatie, afbraak bovenliggende constructie.

Draag PBM's, bevochtigen, fixeren, losbeitelen en verpakken in plastic folie. Afvoeren als asbestoudend afval.

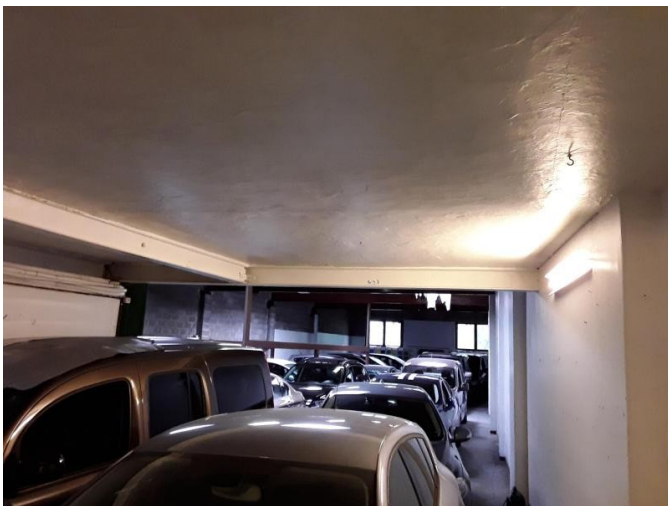
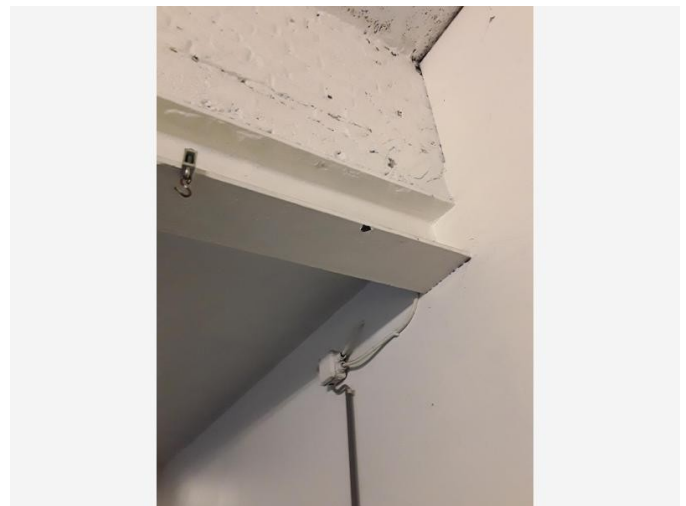
Risico bij slopen, boren, schuren, en renovatie.

Eindbeoordeling materiaalrisico	Zeer laag materiaalrisico en/of zeer lage kans op vezelvrijgave
---------------------------------	---

Beschrijving	Pleister plafond doorgang loods
Omgeving	Binnen
Primaire drager	Plafond
Asbestmateriaal	In-situ afwerkingslagen - Pleisterwerk (wand, plafond, ...)
Bindmiddel van asbestmateriaal	Cement
Gebondenheid op basis van bindmiddel	Hecht
Hoeveelheid (gewicht - aantal)	• 60,00 kg - 1 stuk
Totaal gewicht	60,00 kg

- Zorg voor een veilig beheer. Vermijd het beschadigen van het asbestmateriaal. Controleer de toestand jaarlijks op wijzigingen.

- Hermetische zone (erkend asbestverwijderaar)  
Hermetische zone, pleisterwerk te verwijderen tot op het draagvlak.  
Voer extra staalnames uit om deze toepassing uit te sluiten.

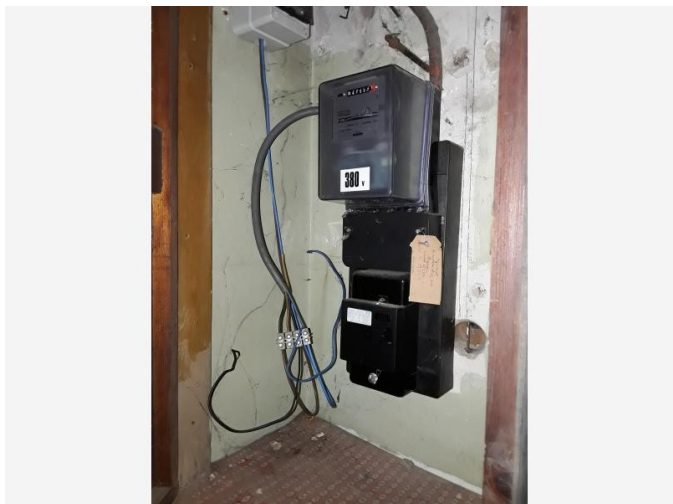
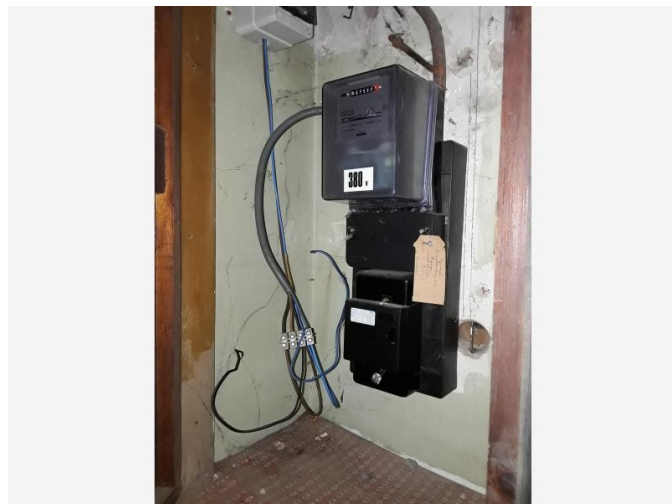
Boren, schuren, breken, ...

Eindbeoordeling materiaalrisico	Laag materiaalrisico en/of verlaagde kans op vezelvrijgave
Opmerking	Afgeschermd door deur, die niet steeds gesloten is.

Beschrijving	Electriciteitskast
Omgeving	Binnen
Primaire drager	Binnenwand
Asbestmateriaal	Plaat, paneel, tablet - Type Bakeliet
Bindmiddel van asbestmateriaal	Kunststof of -hars
Gebondenheid op basis van bindmiddel	Hecht

- Zorg voor een veilig beheer. Vermijd het beschadigen van het asbestmateriaal. Controleer de toestand jaarlijks op wijzigingen.
- Voer bijkomende staalname(s) uit.

- Eenvoudige handelingen: mag via doe-het-zelf of door werknemer(s) met opleidingsattest eenvoudige handelingen  
Kan door eenvoudige handelingen verwijderd worden, Werknemer met kennis electriciteit.

Draag PBM's, niet breken, of gooien, losschroeven en verpakken in folie en verwijderen als asbest houdend afval.

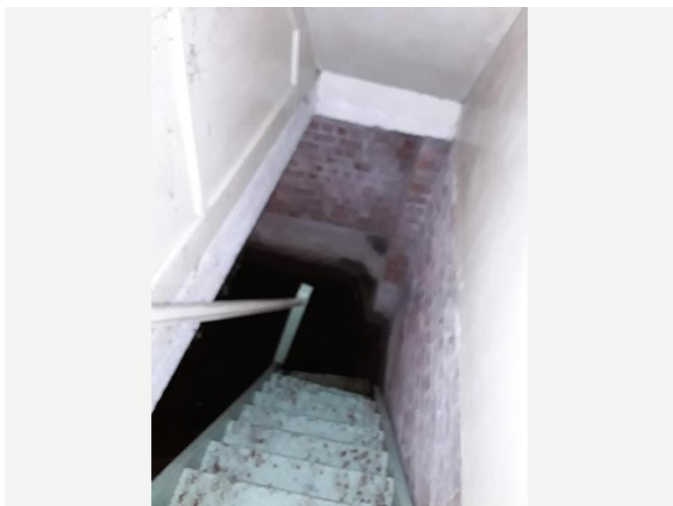
**Reden:** Het onderzoek kan niet uitgevoerd worden binnen de bepalingen van de Welzijnswet

**Uitleg van de asbestdeskundige:** Kelder onder water, bovendien deelde de eigenaar mee dat de trap rot was en niet veilig kon betreden worden.

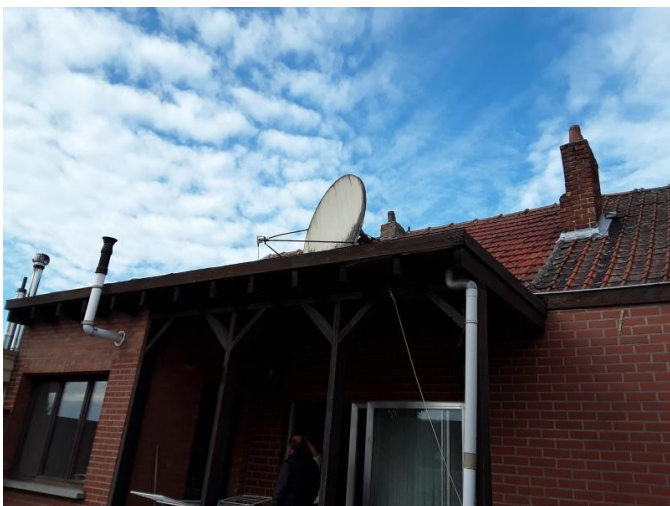
**Reden:** Slotvaste toegangspoort, -deur of -luik

**Uitleg van de asbestdeskundige:** Eigenaar kon of wou geen toegang verlenen tot de zolderruimte.

Toegangsluik aanwezig, maar geen materiaal om te openen.

Langs de buitenzijde hoogtebeperking, en kans op schade aan dakpannen.

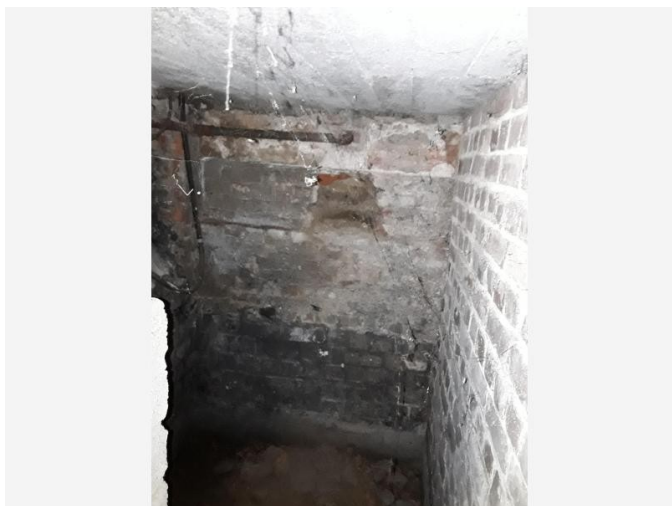
**Reden:** kruipruimte met beperkte hoogte, en beperkte opp.

**Uitleg van de asbestdeskundige:** Kruipruimte onder de vloer, beperkt toegankelijk en lager dan 1,5 mtr.

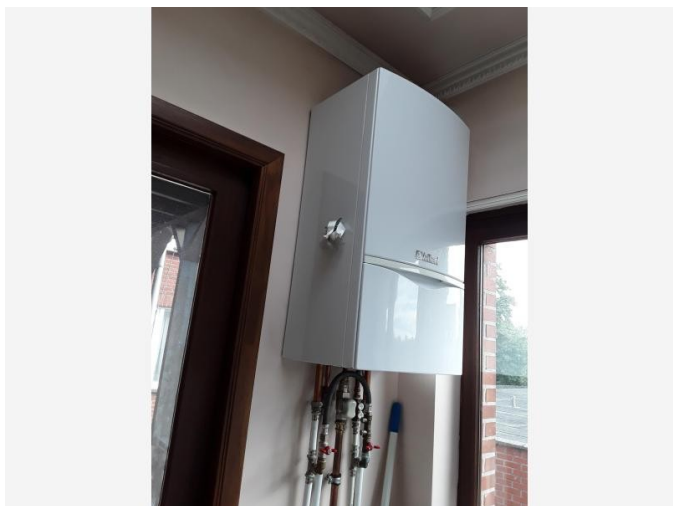
Installatie lijkt recent te zijn.

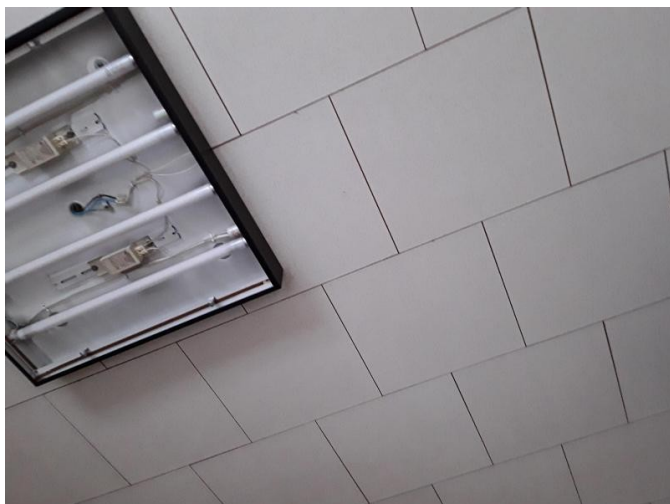
- Plafond afgewerkt met tegels uit mdf met witte toplaag.
- Onderliggende lagen zijn niet zichtbaar.
- Voer extra onderzoek en of staalname uit om dit uit te sluiten.

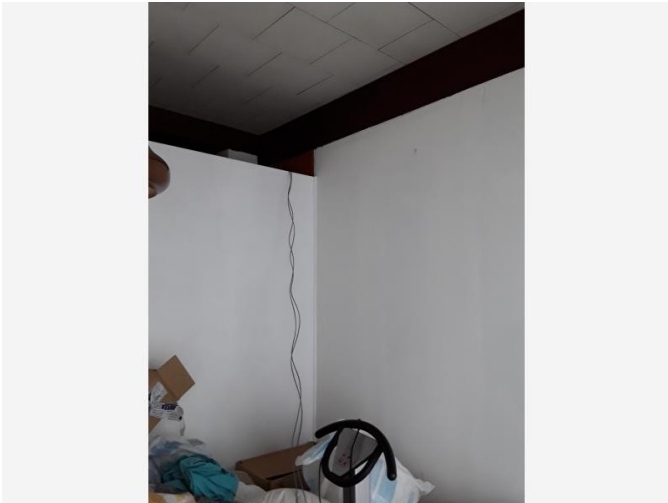
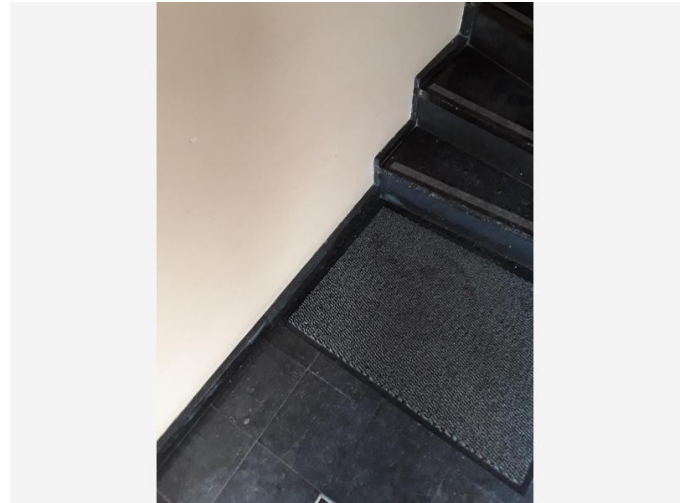
## Fiche 23: Pleister muren

Geen asbest
