Attestnummer : 20230327-000440.000
Uitgegeven op : 27.03.2023
Geldig tot : 27.03.2033

Niet-asbestveilig

Asbestinventarisatierest | 20230327-000440.000
Paradijsstraat 40, 8930 Meneen

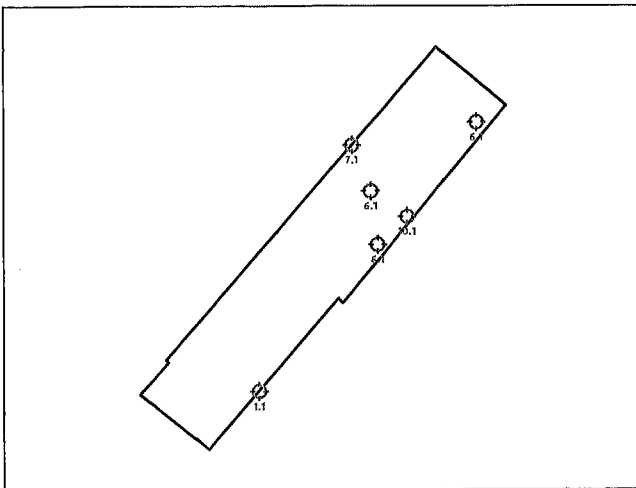
Plan 1.1: Hoofgebouw plan

Beschrijving	Type	Actie
1. Golfplaat aanbouw koterij	Asbestmateriaal	Verwijderen
1.1 Code: 23-048975	Puntmonster	-
6. Woning pleisterwerk muren	Geen asbest	-
6.1 Code: 23-048971	Mengmonster	-
7. Wandtegels - lijmortel - keuken woning	Geen asbest	-
7.1 Code: 23-048972	Puntmonster	-
10. Beplating plafond woning leefruimte	Geen asbest	-

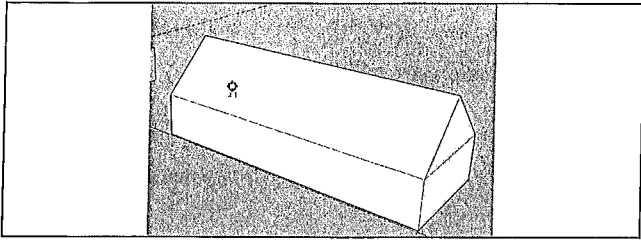
Plan 1.2: 5092

Beschrijving	Type	Actie
2. Onderdak woning	Asbestmateriaal	VERWIJDEREN
2.1 Code: 23-048974	Puntmonster	-

#	Type	Referentie	Resultaat
2.1	Puntmonster	23-048974	Chrysotiel

Beschrijving	Onderdak woning
Omgeving	Binnen
Primaire drager	Schuif dak
Asbestmateriaal	Plaat, paneel, tablet - Type Menuiserie
Bindmiddel van asbestmateriaal	Cement
Gebondenheid op basis van bindmiddel	Hecht
Hoeveelheid oppervlakte - dikte - aantal	• 218,14 m ² - 0,39 cm - 1 stuk

- Zorg voor een veilig beheer en verwijder dit asbestmateriaal wanneer het bij werken eenvoudig bereikbaar wordt. Controleer de toestand jaarlijks op wijzigingen.

- Eenvoudige handelingen: mag via doe-het-zelf of door werknemers met opleidingsattest eenvoudige handelingen
Deze toepassing kan verwijderd worden aan de hand van een eenvoudige handeling, dit met de nodige zorg voor de PBM's en een correct afvalbeheer. Ver geet de platen zeker niet op voorhand te fixeren.
- Eenvoudige handelingen: enkel door erkend asbestverwijderaer
Deze toepassing kan verwijderd worden aan de hand van een eenvoudige handeling, dit met de nodige zorg voor de PBM's en een correct afvalbeheer. Ver geet de platen zeker niet op voorhand te fixeren.

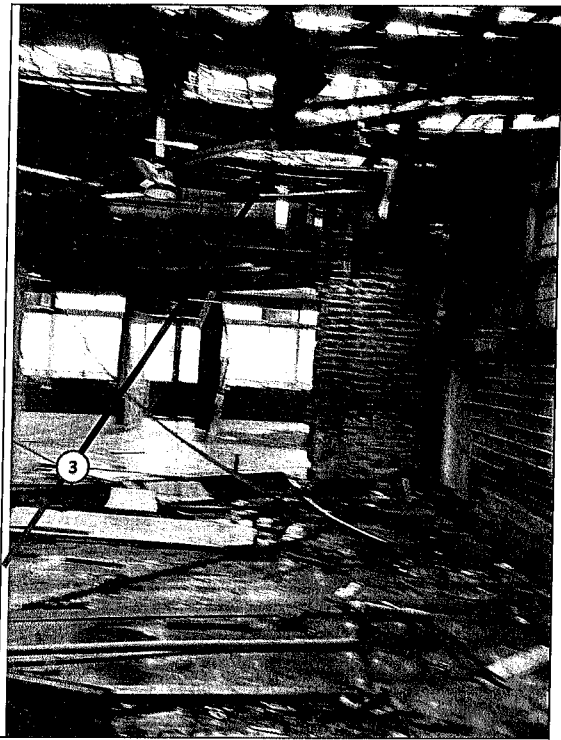
Plan 1.3: IMG_6257

3. +1 Handelspand	Beperking	-
-------------------	-----------	---

Permanente beperking

Reden: Het onderzoek kan niet uitgevoerd worden binnen de bepalingen van de Welzijnswet

Uitleg van de asbestdeskundige: Het gebouw is bouwvallig niet veilig om te betreden op het eerste verdiep.

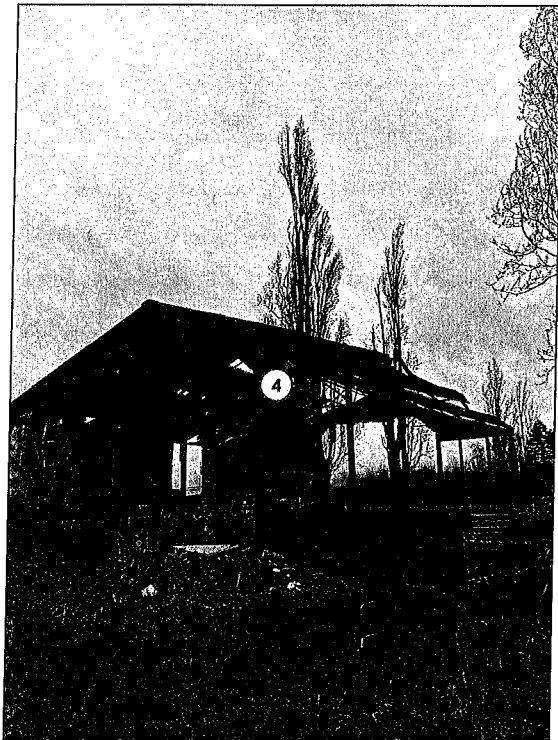
Plan 1.4: IMG_6338

Permanente beperking

Reden: Het te onderzoeken materiaal situeert zich hoger dan 3.50 m te rekenen vanaf een veilige ondergrond
Uitleg van de asbestdeskundige: De golfplaten van de hoolzolder bevinden zich hoger dan 3.5 m

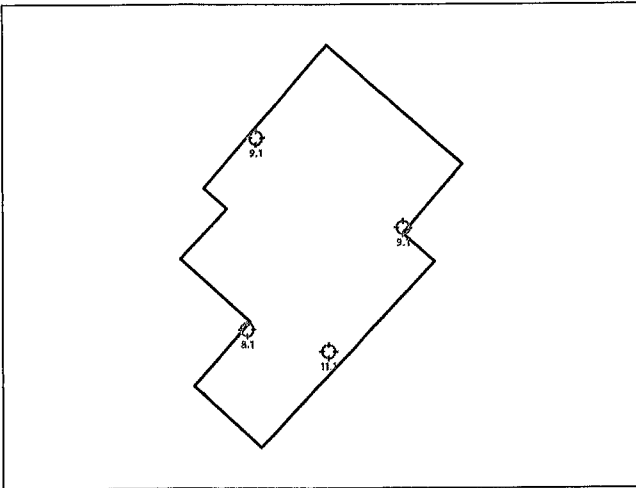
Plan 2.1: Hoofgebouw plan

Beschrijving	Type	Actie
8. cementering handelspand rechts achteraan binnen	Geen asbest	-
8.1 Code: 23-048969	Puntmonster	-
9. Pleisterwerk op beplating handelspand	Geen asbest	-
9.1 Code: 23-048970	Puntmonster	-
11. Wandtegels achteraan handelspand	Geen asbest	-
11.1 Code: 23-048976	Puntmonster	-

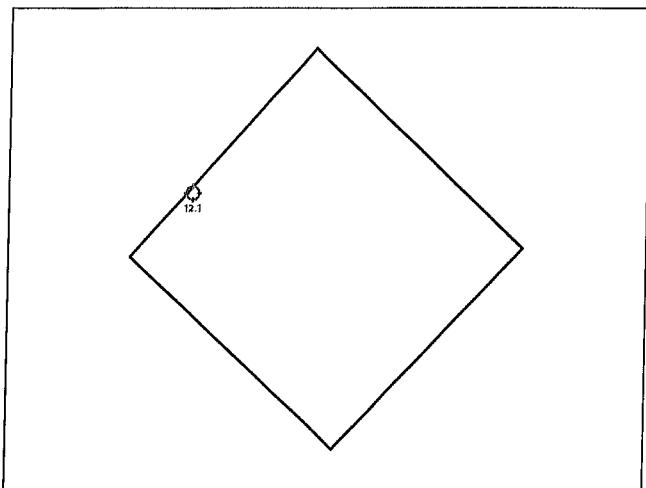
Plan 3.1: Bijgebouw plan

Beschrijving	Type	Actie
12. Cementering buitenmuren gebouw achter KNR	Geen asbest	-
12.1 Code: 23-048968	Puntmonster	-

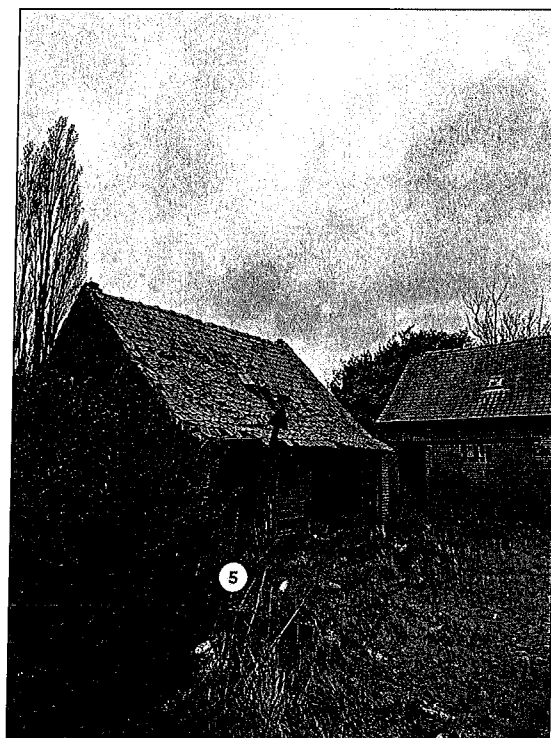
Plan 3.2: IMG_6350

5. Bijgebouw achter het handelspand	Beperking	-
-------------------------------------	-----------	---

Permanente beperking

Reden: Het onderzoek kan niet uitgevoerd worden binnen de bepalingen van de Welzijnswet
Uitleg van de asbestdeskundige: Het gebouw staat op Instorten en is niet veilig te betreden.
