# Asbestinventarisatetest

Borgloonstraat 40, 3450 Geetbets

Attestnummer : 20230724-000009.000

Uitgegeven op : 24.07.2023

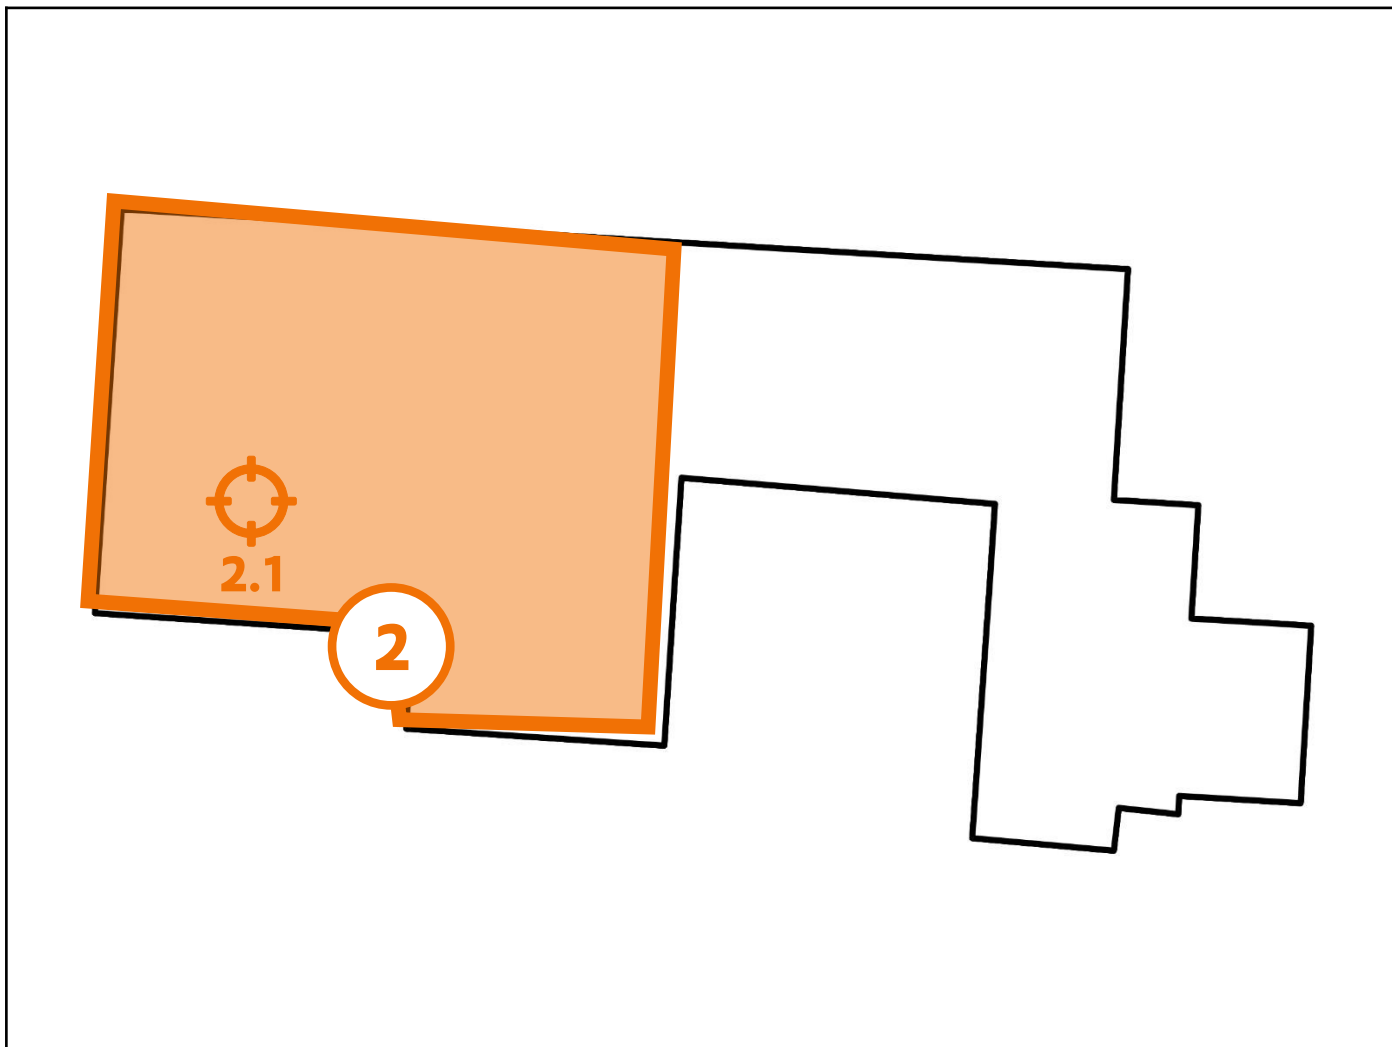
## Plan 1.3: Hoofdgebouw plan

Beschrijving	Type	Actie
2. vloer boven	Asbestmateriaal	<a href="#">Verwijderen</a>
2.1 Code: 6/7//C4/ vloer boven	Puntmonster	-

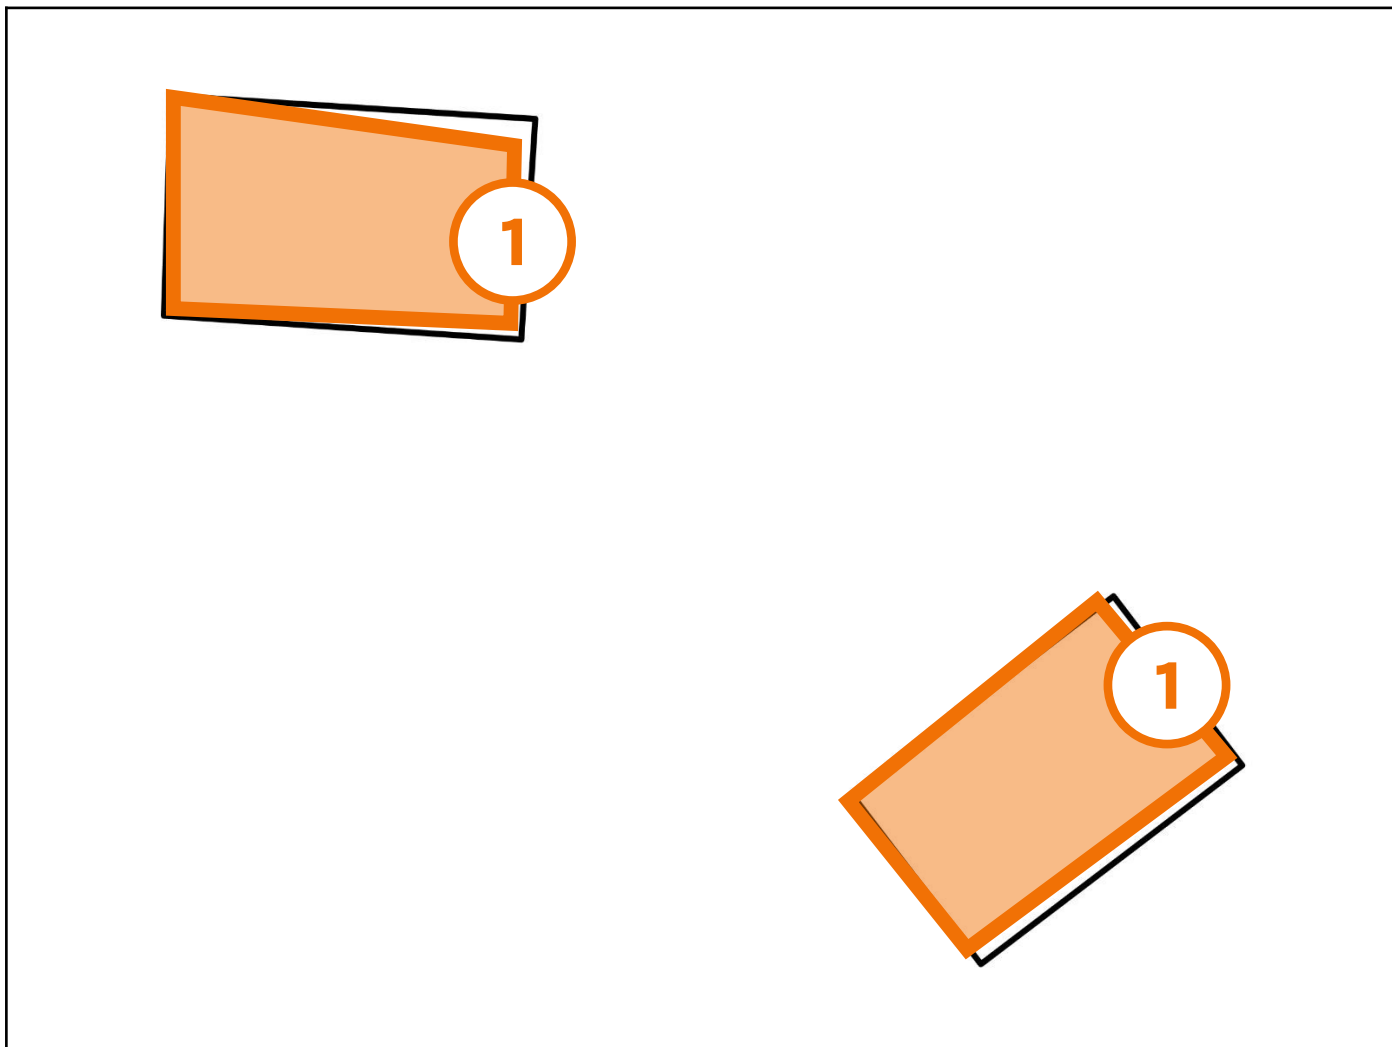
## Plan 2.1: Bijgebouw plan

Beschrijving	Type	Actie
1. golfplaat	Asbestmateriaal	<a href="#">Verwijderen</a>

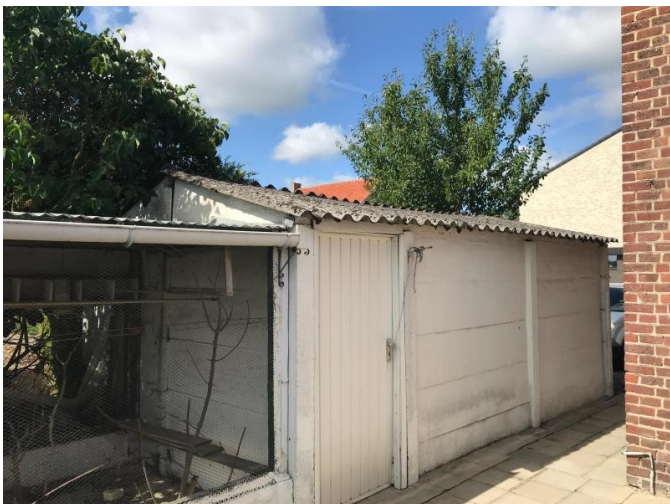
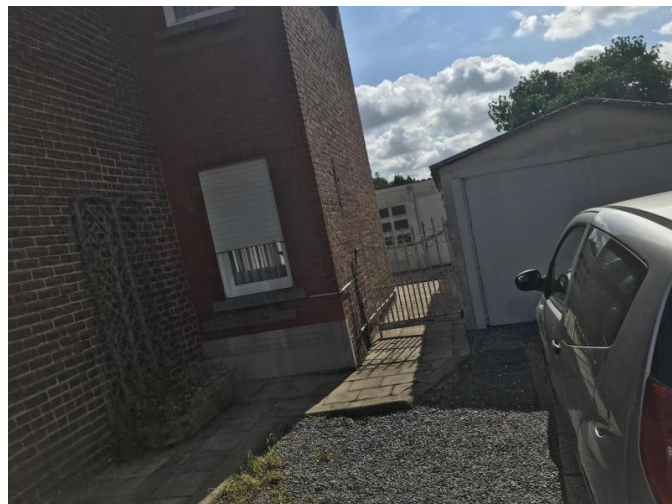
Eindbeoordeling materiaalrisico	Verhoogd materiaalrisico en/of verhoogde kans op vezelvrijgave
---------------------------------	--

Gebondenheid	Categorie 1: hechtgebonden in oorsprong
Asbestsoort (vezeltype)	Alleen chrysotiel
Asbestconcentratie	Laag (< 50%)
Afschermingsgraad van het gehele materiaal	Geheel of deels vrij aan de buitenlucht
Toestand van het materiaal	Matig beschadigd, matig verweerd

Beschrijving	golfplaat
Omgeving	Buiten
Primaire drager	Plat dak
Asbestmateriaal	Dak- en gevelbekleding - Golfplaat
Bindmiddel van asbestmateriaal	Cement
Gebondenheid op basis van bindmiddel	Hecht
Hoeveelheid (oppervlakte - aantal)	<ul style="list-style-type: none"><li>• 45,00 m<sup>2</sup> - 1 stuk</li></ul>
Totale oppervlakte	45,00 m <sup>2</sup>
Eenvoudig bereikbaar	Ja
Bevestigingswijze	<ul style="list-style-type: none"><li>• Genageld, geniet</li></ul>
Identificatiemethode	Vaststelling zonder monstername

Het asbestmateriaal valt onder de mijlpaal van 2034.

- Zorg voor een veilig beheer. Vermijd het beschadigen van het asbestmateriaal. Controleer de toestand jaarlijks op wijzigingen.

- Eenvoudige handelingen: enkel door erkend asbestverwijderaar met de nodige veiligheidsmaatregelen verwijderen

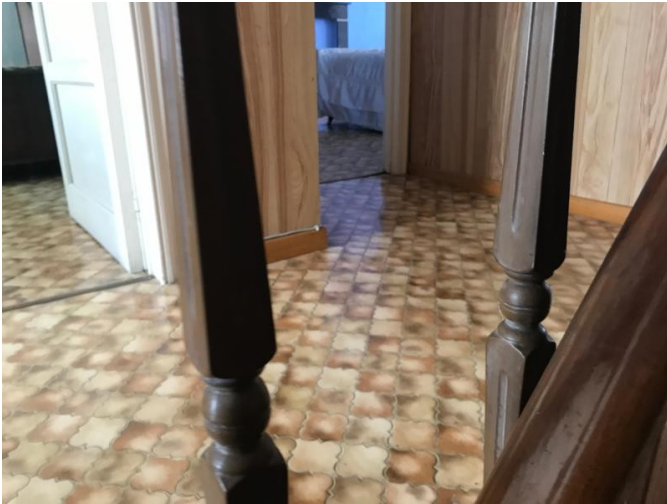
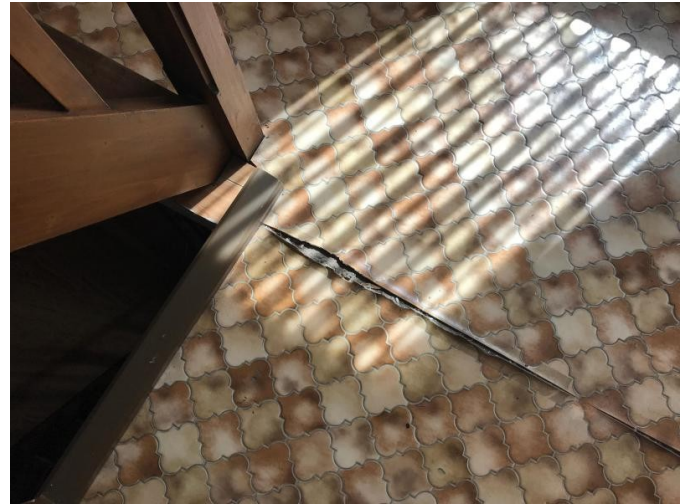
Eindbeoordeling materiaalrisico	Verhoogd materiaalrisico en/of verhoogde kans op vezelvrijgave
---------------------------------	--

Gebondenheid	Categorie 2: niet-hechtgebonden met matrix
Asbestsoort (vezeltype)	Alleen chrysotiel
Asbestconcentratie	Hoog ( $\geq 50\%$ )
Afschermingsgraad van het gehele materiaal	Geheel of deels (ook) vrij aan de binnenlucht
Toestand van het materiaal	Licht beschadigd, licht verweerd. Intact materiaal type Pical – asbestboard of categorie III 'gebondenheid'

#	Type	Referentie	Resultaat
2.1	Puntmonster	6/7//C4/ vloer boven	Chrysotiel

Beschrijving	vloer boven
Omgeving	Binnen
Primaire drager	Vloer
Asbestmateriaal	Prefab - afwerking - Vloerzeil
Bindmiddel van asbestmateriaal	Karton - papier - viltachtig
Gebondenheid op basis van bindmiddel	Niet-hechtgebonden
Hoeveelheid (oppervlakte - aantal)	• 85,50 m <sup>2</sup> - 1 stuk

Het asbestmateriaal valt onder de mijlpaal van 2034.

- Zorg voor een veilig beheer. Vermijd het beschadigen van het asbestmateriaal. Controleer de toestand jaarlijks op wijzigingen.

- Eenvoudige handelingen: enkel door erkend asbestverwijderaar met de nodige beschermingsmaatregelen verwijderen

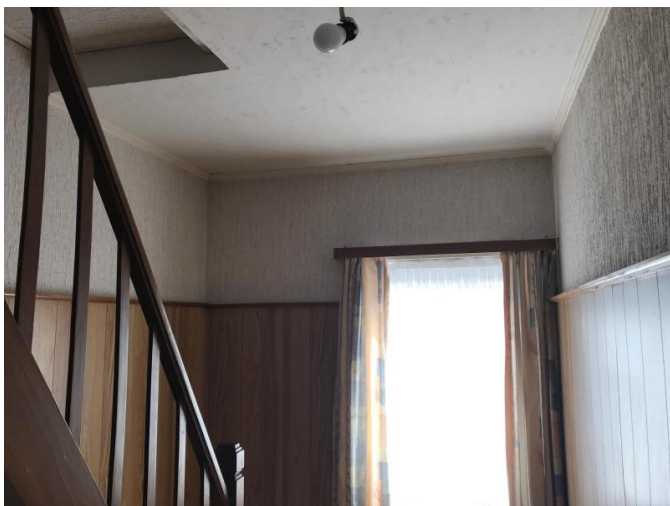
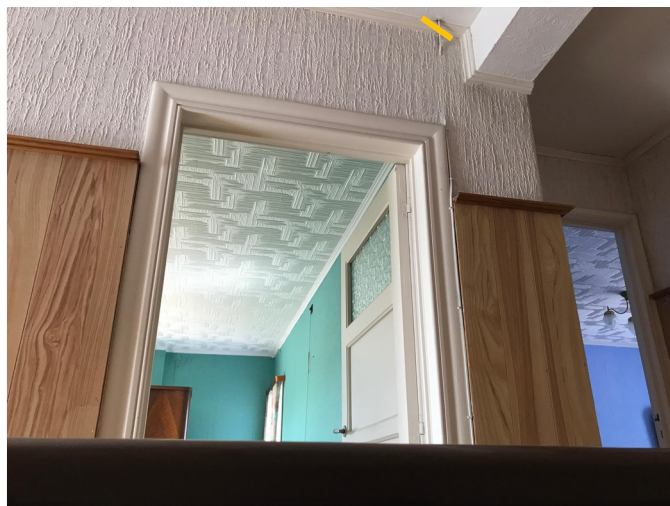
## Fiche 3: pleister plafond

Geen asbest

#	Type	Referentie	Resultaat
3.1	Puntmonster	6/7//C3 : pleister plafond	Geen asbest

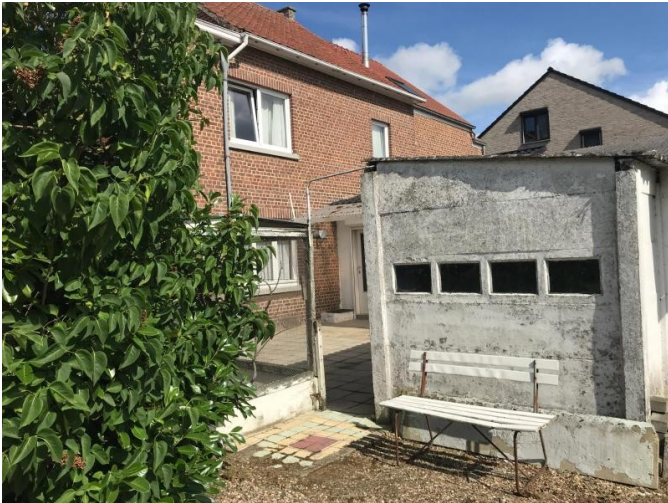
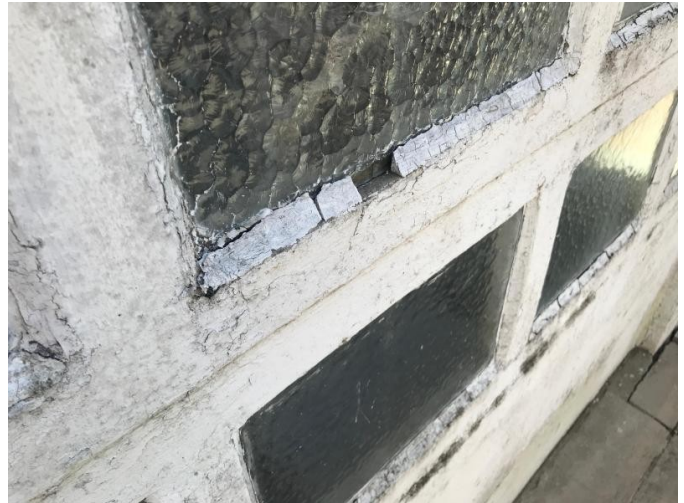
## Fiche 4: mastiek ramen

Geen asbest

#	Type	Referentie	Resultaat
4.1	Puntmonster	6/7//C1 : mastiek ramen	Geen asbest

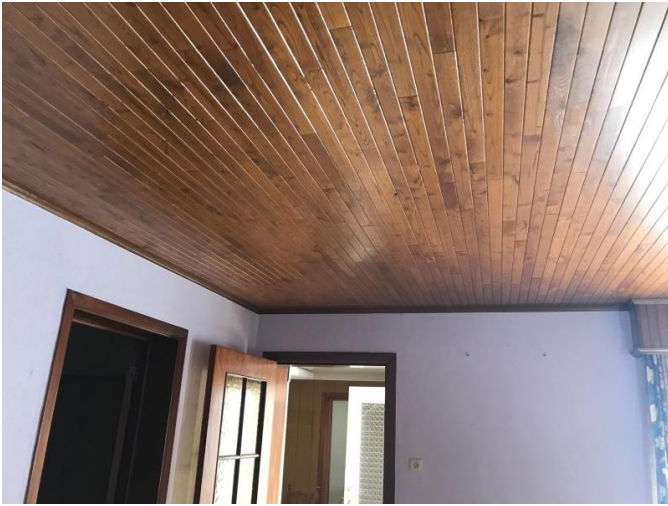
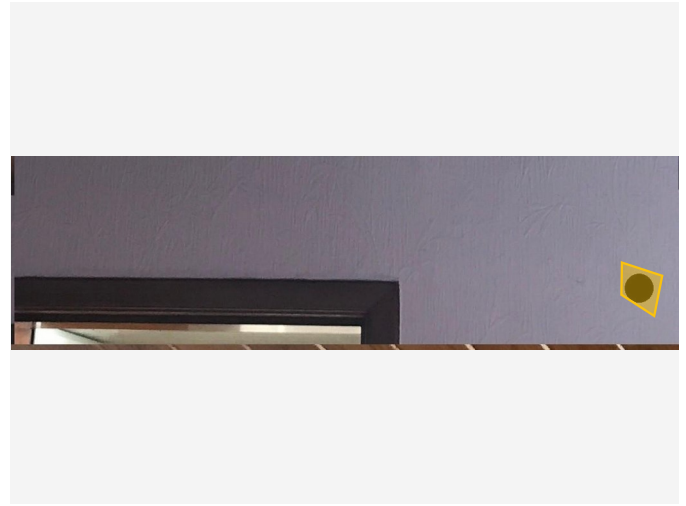
## Fiche 5: pleister muren

Geen asbest

#	Type	Referentie	Resultaat
5.1	Puntmonster	6/7//C2 ; pleister muren	Geen asbest

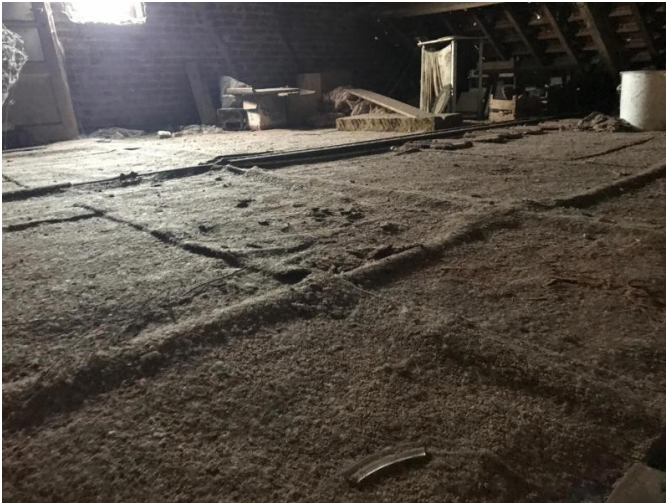
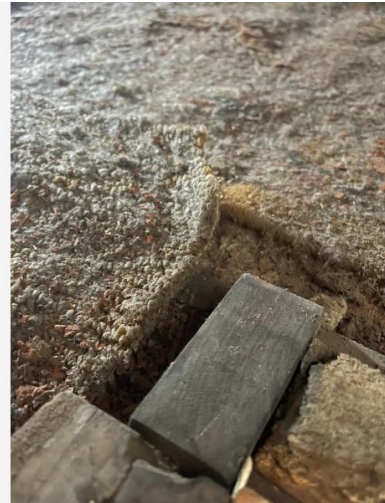
## Fiche 6: vloer zolder

Geen asbest

#	Type	Referentie	Resultaat
6.1	Puntmonster	6/7//C5/ vloer zolder	Geen asbest
