Asbestinventarisatetest

Polygonestraat 15, 8980 Zonnebeke

Attestnummer : 20240409-000534.000

Uitgegeven op : 09.04.2024

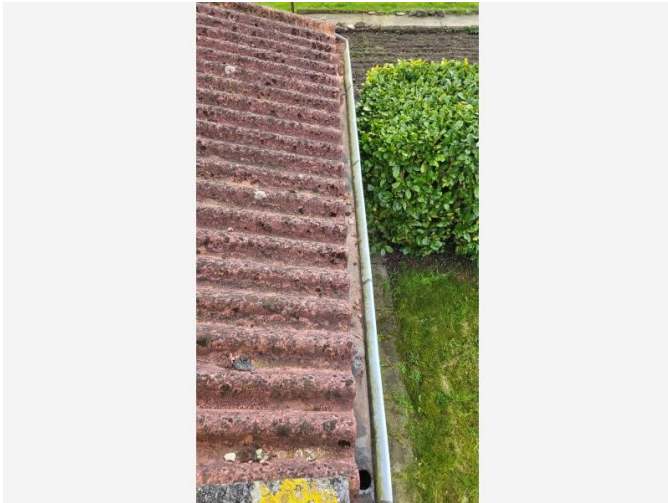
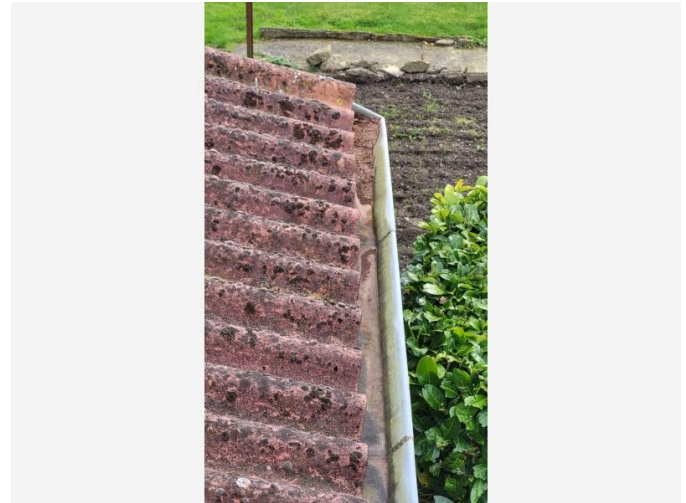
Het asbestmateriaal valt onder de mijlpaal van 2040.

Dringend verwijderen

Beschrijving	Slib goot
Type afvalstof	Betreft resten (contaminatie) van verwerking of beschadiging
Type resten (contaminatie)	<ul style="list-style-type: none">• Stof, deeltjes < 4 mm, flinters, gruis (los, opliggend)• Stof, deeltjes < 4 mm, flinters, gruis (vermengd in materiaal)• Stukken, fragmenten (vermengd in materiaal)
Besmette materialen	<ul style="list-style-type: none">• Organisch materiaal (mos, mest, vegetatie, ...)• Sediment (dakgoot, afvoerbuï, regenwaterput, ...)
Bron van de resten	Golfplaten
Omgeving	Buiten
Primaire drager	Infrastructuur hemelwater (opvang en afvoer)
Gebondenheid resten	Niet hecht
Hoeveelheid (gewicht - aantal)	<ul style="list-style-type: none">• 1,00 kg - 1 stuk
Totaal gewicht	1,00 kg
Eenvoudig bereikbaar	Ja
Identificatiemethode	Vaststelling zonder monstername

- Verwijder het asbestafval.

- Eenvoudige handelingen: mag via doe-het-zelf of door werknemer(s) met opleidingsattest eenvoudige handelingen
Reinig uw dakgoot enkel bij nat weer, verzamel het slib en gooi het dubbel verpakt bij het restafval. Indien opvang van het regenwater zal de regenwaterput hoogstwaarschijnlijk ook verontreinigd zijn.

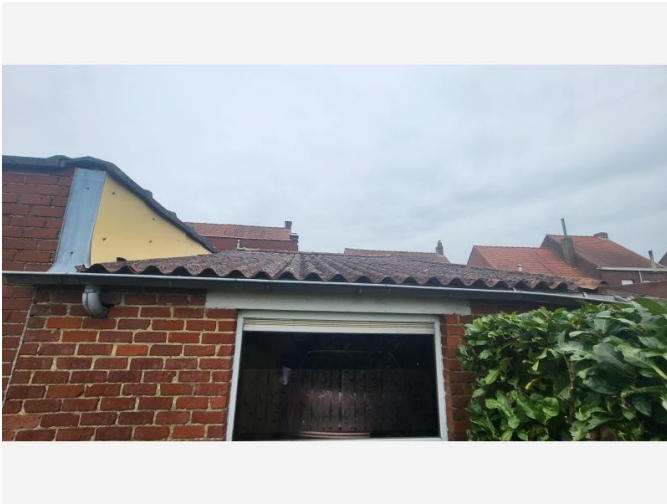
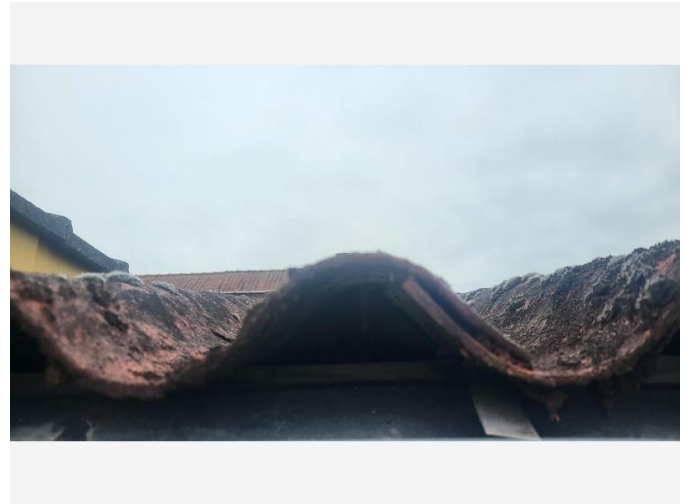
Het asbestmateriaal valt onder de mijlpaal van 2034.

Verwijderen

Eindbeoordeling materiaalrisico	Verhoogd materiaalrisico en/of verhoogde kans op vezelvrijgave
---------------------------------	--

Gebondenheid	Categorie 1: hechtgebonden in oorsprong
Asbestsoort (vezeltype)	Crocidoliet aanwezig
Asbestconcentratie	Laag (< 50%)
Afschermingsgraad van het gehele materiaal	Geheel of deels vrij aan de buitenlucht
Toestand van het materiaal	Matig beschadigd, matig verweerd

Beschrijving	Golfplaten
Omgeving	Buiten
Primaire drager	Schuin dak
Asbestmateriaal	Dak- en gevelbekleding - Golfplaat
Bindmiddel van asbestmateriaal	Cement
Gebondenheid op basis van bindmiddel	Hecht
Hoeveelheid (oppervlakte - aantal)	• 19,00 m ² - 1 stuk
Totale oppervlakte	19,00 m ²
Eenvoudig bereikbaar	Ja

- Verwijder dit asbestmateriaal zo snel mogelijk. Volg de toestand goed op.
- Hemelwater dat afspoelt van asbestcement daken of gevels kan asbestdeeltjes bevatten. Gebruik het enkel voor gesloten circuits (bv. spoelen toiletten). Reinig na het vervangen van het dak of de gevel de dakgoten en regenwaterput of -ton om asbesthoudend sediment of slib te verwijderen

- Eenvoudige handelingen: mag via doe-het-zelf of door werknemer(s) met opleidingsattest eenvoudige handelingen
Een hechtgebonden asbesttoepassing (buiten) die al dan niet beschadigd is kan men zelf verwijderen (bv. in daarvoor bedoelde asbestzakken). Opgepast, verweerde asbesttoepassingen of asbesttoepassingen in slechte staat kunnen makkelijk verder breken of vergruizen. U mag enkel beschadigd of verweerd asbest verwijderen als deze niet verder beschadigd raakt of vergruist, geraakt deze toch verder beschadigd dient deze te verwijderd worden door een erkend asbestverwijderaar. Voor aanvang van de verwijdering en tijdens de verwijdering dient u de persoonlijke beschermingsmiddelen te respecteren.

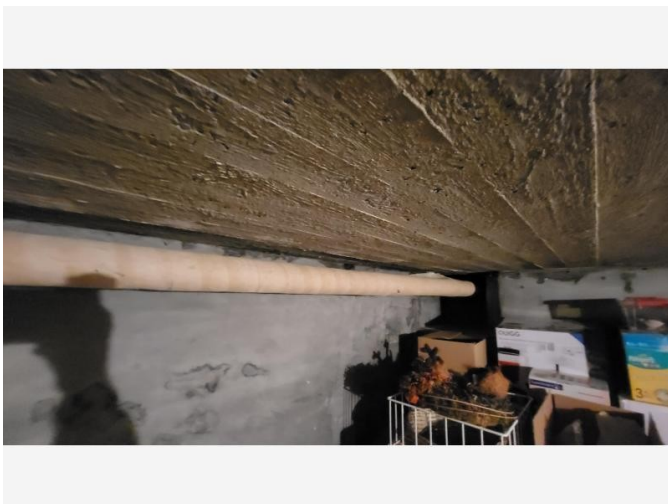
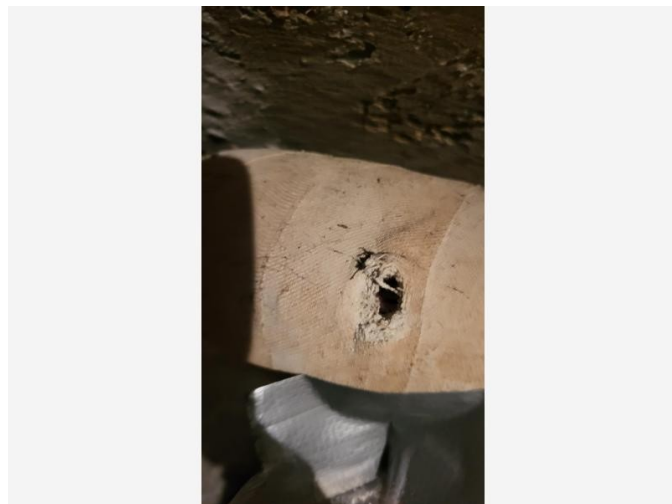
Het asbestmateriaal valt onder de mijlpaal van 2034.

Verwijderen

Eindbeoordeling materiaalrisico	Laag materiaalrisico en/of verlaagde kans op vezelvrijgave
---------------------------------	--

Gebondenheid	Categorie 2: niet-hechtgebonden met matrix
Asbestsoort (vezeltype)	Amfibool aanwezig, uitgezonderd crocidoliet
Asbestconcentratie	Laag (< 50%)
Afschermingsgraad van het gehele materiaal	Geheel of deels vrij aan de buitenlucht
Toestand van het materiaal	Onbeschadigd, niet verweerd

#	Type	Referentie	Resultaat
3.1	Mengmonster	2424316-04	Amosiet
3.2	Mengmonster	2424316-05	Amosiet

Beschrijving	Leidingisolatie bocht + recht
Omgeving	Binnen
Primaire drager	HVAC infrastructuur en uitrusting
Asbestmateriaal	In-situ afwerkingslagen - Thermische isolatie
Bindmiddel van asbestmateriaal	Gips - kalk
Gebondenheid op basis van bindmiddel	Niet-hechtgebonden

Hoeveelheid (lengte - omtrek - dikte - aantal)	<ul style="list-style-type: none"> • 1,50 m - 35,00 cm - 5,00 cm - 1 stuk
Totaal volume	0,026 m ³
Eenvoudig bereikbaar	Ja
Bevestigingswijze	<ul style="list-style-type: none"> • Verlijmd, ingegoten, versmeerd
Identificatiemethode	Vaststelling met monstername
Destructieve handeling voor identificatie	Nee
Opmerking	Staalname van zowel bocht als rechte stukken hebben hetzelfde resultaat.

- Verwijder dit asbestmateriaal zo snel mogelijk. Volg de toestand goed op.

- Hermetische zone (erkend asbestverwijderaar)
Bij sanering van de beschreven niet-hechtgebonden asbesttoepassingen dient gebruik gemaakt te worden van de hermetische zone. Toe te passen door erkend asbestverwijderaar.

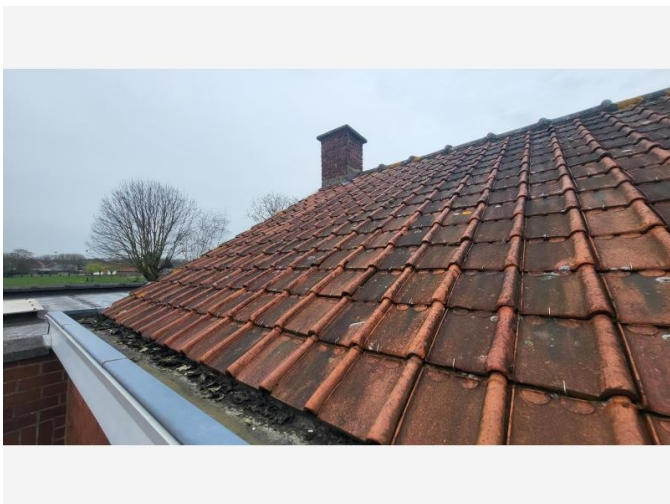
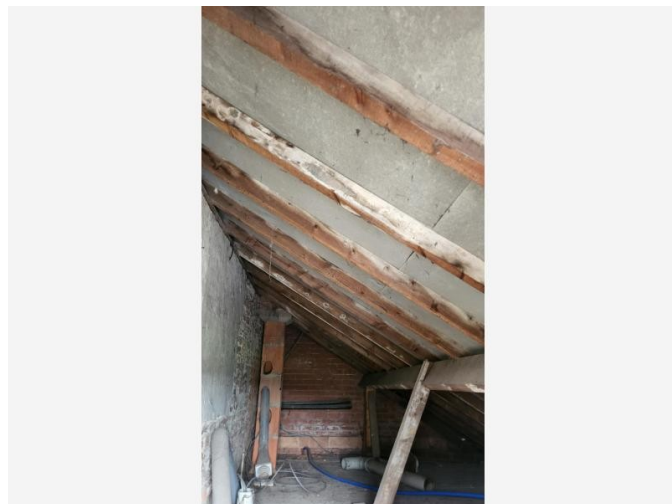
Het asbestmateriaal valt onder de mijlpaal van 2040.

Maatregelen nemen

Eindbeoordeling materiaalrisico	Verhoogd materiaalrisico en/of verhoogde kans op vezelvrijgave
---------------------------------	--

Gebondenheid	Categorie 1: hechtgebonden in oorsprong
Asbestsoort (vezeltype)	Crocidoliet aanwezig
Asbestconcentratie	Laag (< 50%)
Afschermingsgraad van het gehele materiaal	Geheel of deels (ook) vrij aan de binnenlucht
Toestand van het materiaal	Licht beschadigd, licht verweerd. Intact materiaal type Pical – asbestboard of categorie III 'gebondenheid'

Beschrijving	Onderdak uitbouw
Omgeving	Grenst aan binnen- en buitenlucht
Primaire drager	Schuin dak
Asbestmateriaal	Plaat, paneel, tablet - Type Menuiserite
Bindmiddel van asbestmateriaal	Cement
Gebondenheid op basis van bindmiddel	Hecht
Hoeveelheid (oppervlakte - dikte - aantal)	• 22,00 m ² - 0,30 cm - 1 stuk
Totaal volume	0,066 m ³

Eenvoudig bereikbaar	Nee <ul style="list-style-type: none">Het asbestmateriaal is bedekt (uitgezonderd laag verf, coating, behang, kunststof, textiel) en het wegnemen van het bedekkende materiaal kan niet zonder het bedekkende materiaal te beschadigen.
Bevestigingswijze	<ul style="list-style-type: none">Genageld, geniet
Identificatiemethode	Vaststelling zonder monsternamen
Destructieve handeling voor identificatie	Nee

- Scherm in afwachting van verwijdering het asbestmateriaal af van luchtstromingen en verstoring: bijvoorbeeld door het te verpakken, te fixeren, af te dekken, signalisatie - afbakening aan te brengen, ...
- Zorg voor een veilig beheer en verwijder dit asbestmateriaal wanneer het bij werken eenvoudig bereikbaar wordt. Controleer de toestand jaarlijks op wijzigingen.

- Eenvoudige handelingen: enkel door erkend asbestverwijderaar
Een bedekte asbesttoepassing mag enkel verwijderd worden door een erkend verwijderaar. Als het na werken 'eenvoudig' bereikbaar wordt dient u de asbesttoepassing intact te verwijderen en te deponeren in een asbestzak (rekening houdende met de te nemen persoonlijke beschermingsmiddelen). Gezien de grote kans op verdere breuk of vergruizing bij het los maken of verwijderen van de onderdakplaten adviseren we deze te laten verwijderen door een erkend asbestverwijderaar.

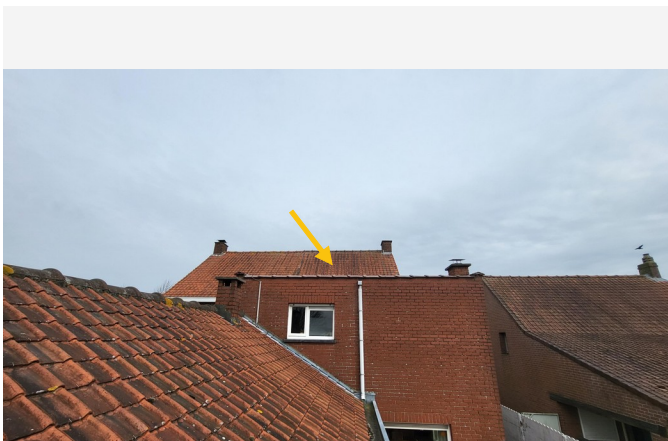
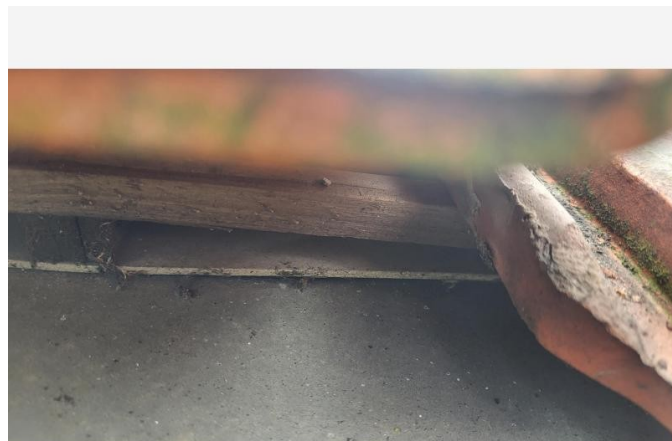
Het asbestmateriaal valt onder de mijlpaal van 2040.

Zorgvuldig beheren

Eindbeoordeling materiaalrisico	Laag materiaalrisico en/of verlaagde kans op vezelvrijgave
---------------------------------	--

Gebondenheid	Categorie 1: hechtgebonden in oorsprong
Asbestsoort (vezeltype)	Crocidoliet aanwezig
Asbestconcentratie	Laag (< 50%)
Afschermingsgraad van het gehele materiaal	Geheel of deels vrij aan de buitenlucht
Toestand van het materiaal	Licht beschadigd, licht verweerd. Intact materiaal type Pical – asbestboard of categorie III 'gebondenheid'

Beschrijving	Onderdak woning
Omgeving	Buiten
Primaire drager	Schuin dak
Asbestmateriaal	Plaat, paneel, tablet - Type Menuiserite
Bindmiddel van asbestmateriaal	Cement
Gebondenheid op basis van bindmiddel	Hecht
Hoeveelheid (oppervlakte - dikte - aantal)	• 61,00 m ² - 0,30 cm - 1 stuk
Totaal volume	0,183 m ³
Eenvoudig bereikbaar	Nee <ul style="list-style-type: none">Het asbestmateriaal is bedekt (uitgezonderd laag verf, coating, behang, kunststof, textiel) en het wegnemen van het bedekkende materiaal kan niet zonder het bedekkende materiaal te beschadigen.

- Zorg voor een veilig beheer. Vermijd het beschadigen van het asbestmateriaal. Controleer de toestand jaarlijks op wijzigingen.

- Eenvoudige handelingen: enkel door erkend asbestverwijderaar
Een bedekte asbesttoepassing mag enkel verwijderd worden door een erkend verwijderaar. Als het na werken 'eenvoudig' bereikbaar wordt dient u de asbesttoepassing intact te verwijderen en te deponeren in een asbestzak (rekening houdende met de te nemen persoonlijke beschermingsmiddelen). Gezien de grote kans op verdere breuk of vergruizing bij het los maken of verwijderen van de onderdakplaten adviseren we deze te laten verwijderen door een erkend asbestverwijderaar.

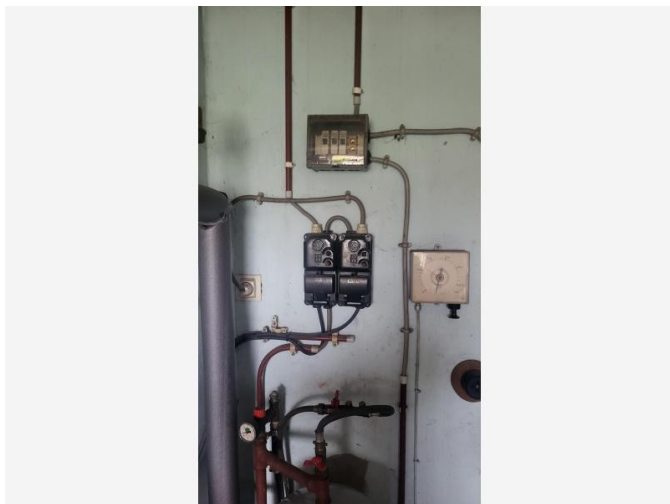
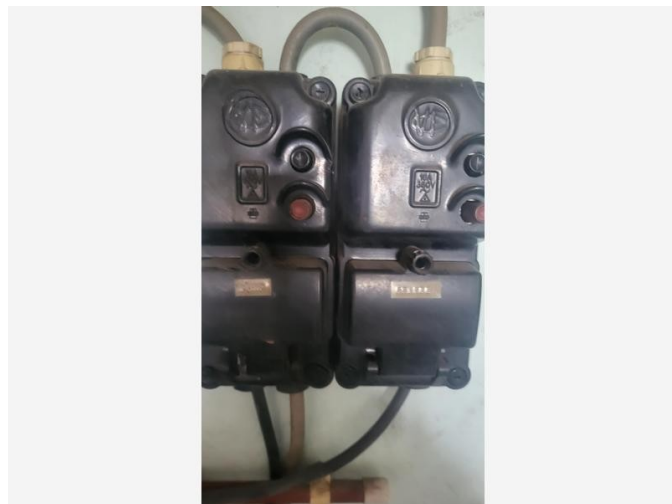
Het asbestmateriaal valt onder de mijlpaal van 2040.

Zorgvuldig beheren

Eindbeoordeling materiaalisico	Laag materiaalisico en/of verlaagde kans op vezelvrijgave
--------------------------------	---

Gebondenheid	Categorie 1: hechtgebonden in oorsprong
Asbestsoort (vezeltype)	Crocidoliet aanwezig
Asbestconcentratie	Laag (< 50%)
Afschermingsgraad van het gehele materiaal	Geheel of deels (ook) vrij aan binnenluchtstromen
Toestand van het materiaal	Onbeschadigd, niet verweerd

Beschrijving	Bakeliet
Omgeving	Binnen
Primaire drager	Communicatie en elektrische infrastructuur en uitrusting
Asbestmateriaal	Plaat, paneel, tablet - Type Bakeliet
Bindmiddel van asbestmateriaal	Kunststof of -hars
Gebondenheid op basis van bindmiddel	Hecht
Hoeveelheid (oppervlakte - dikte - aantal)	• 0,20 m ² - 4,00 cm - 1 stuk
Totaal volume	0,008 m ³
Eenvoudig bereikbaar	Ja

- Zorg voor een veilig beheer. Vermijd het beschadigen van het asbestmateriaal. Controleer de toestand jaarlijks op wijzigingen.

- Eenvoudige handelingen: mag via doe-het-zelf of door werknemer(s) met opleidingsattest eenvoudige handelingen
In binnenruimtes mag u toepassingen met hechtgebonden asbest verwijderen die niet beschadigd zijn. Dat betekent dat het materiaal volledig intact is en er geen vrije asbestvezels zichtbaar zijn. Opgelet: ook tijdens het verwijderen moet de asbesttoepassing intact blijven. Hou rekening met de te nemen persoonlijke beschermingsmiddelen.

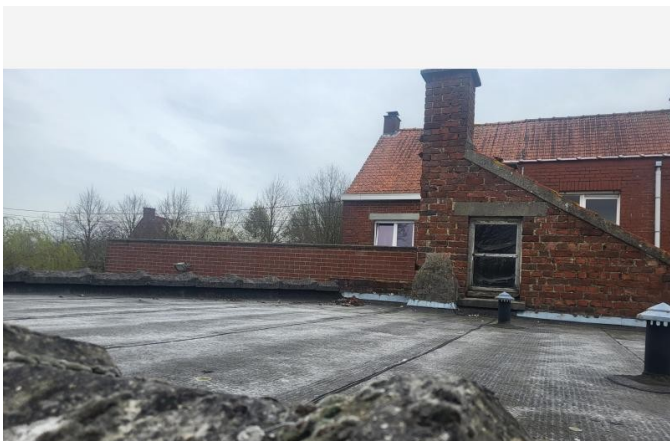
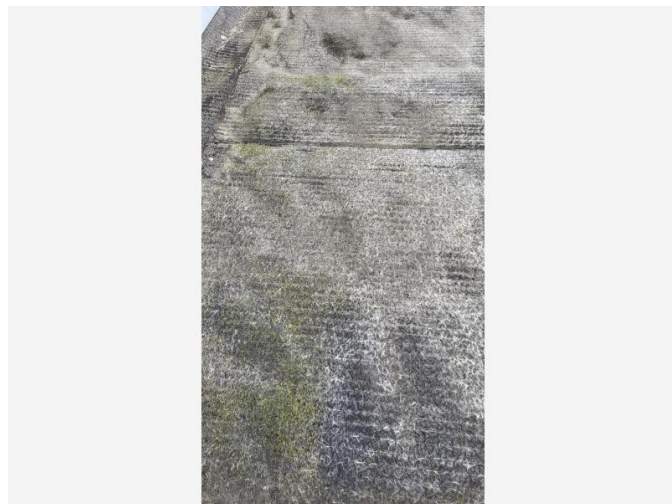
Het asbestmateriaal valt onder de mijlpaal van 2040.

Zorgvuldig beheren

Eindbeoordeling materiaalrisico	Laag materiaalrisico en/of verlaagde kans op vezelvrijgave
---------------------------------	--

Gebondenheid	Categorie 1: hechtgebonden in oorsprong
Asbestsoort (vezeltype)	Crocidoliet aanwezig
Asbestconcentratie	Laag (< 50%)
Afschermingsgraad van het gehele materiaal	Geheel of deels vrij aan de buitenlucht
Toestand van het materiaal	Onbeschadigd, niet verweerd

Beschrijving	Roofing
Omgeving	Buiten
Primaire drager	Plat dak
Asbestmateriaal	Dak- en gevelbekleding - Roofing
Bindmiddel van asbestmateriaal	Bitumen (roofing, teer, asfalt)
Gebondenheid op basis van bindmiddel	Hecht
Hoeveelheid (oppervlakte - aantal)	• 44,00 m ² - 1 stuk
Totale oppervlakte	44,00 m ²

Eenvoudig bereikbaar	Ja
Bevestigingswijze	<ul style="list-style-type: none">• Verlijmd, ingegoten, versmeerd
Identificatiemethode	Vaststelling zonder monstername Motivatie: Groot risico op structurele gevolgschade (lekschade, werking installatie,...)
Destructieve handeling voor identificatie	Nee
Opmerking	Gezien de levensduur van roofing en de staat van de onderzochte roofing is de kans groot dat deze geen asbest bevat. Om lekkages te vermijden werd echter geen staal genomen.

- Zorg voor een veilig beheer. Vermijd het beschadigen van het asbestmateriaal. Controleer de toestand jaarlijks op wijzigingen.
- Voer bijkomende staalname(s) uit.

- Eenvoudige handelingen: enkel door erkend asbestverwijderaar
Gezien de bevestigingswijze (versmeerd) kan de toepassing niet onbeschadigd verwijderd worden. Hechtgebonden buitentoepassingen die niet zonder beschadiging kunnen verwijderd worden dienen door een erkend asbestverwijderaar verwijderd te worden

Bij verwijdering eerst staalname en laboanalyse uit te voeren, zodanig kan nagegaan worden als er effectief asbest aanwezig is.

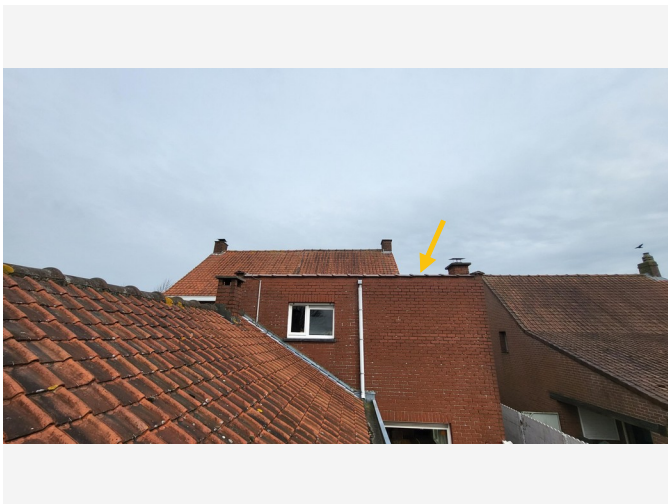
Tijdelijke beperking

Reden: Het te onderzoeken materiaal situeert zich hoger dan 3,50 m te rekenen vanaf een veilige ondergrond

Uitleg van de asbestdeskundige: Het plat dak van de tweede verdieping bevindt zich hoger dan 3,50m. Er was geen veilig klimmateriaal ter beschikking om het plat dak te kunnen vaststellen.

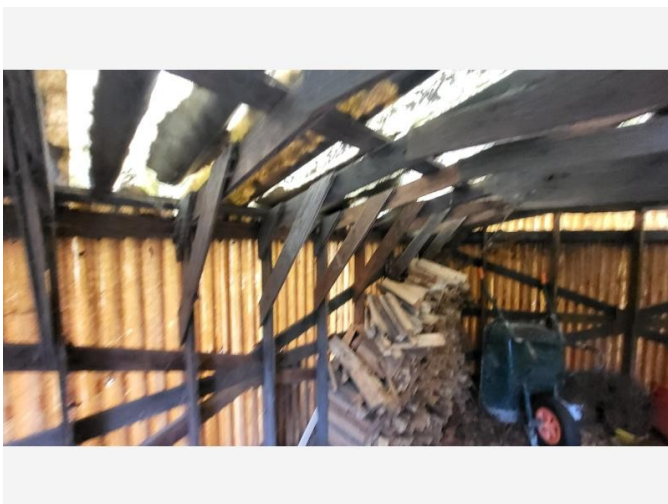
Geen asbestverdachte materialen vastgesteld in bijgebouw.

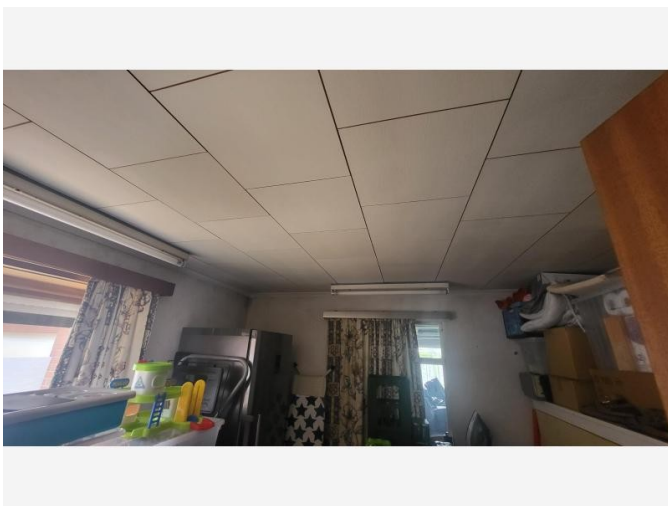
In het gebouw zijn verlaagd plafonds aanwezig die bestaan uit niet-asbestverdachte materialen (bv. hout,...). De kans bestaat dat een vermoedelijke asbesthoudende toepassing voorzien is achter de plafonds (bv. bakeliet). Aandacht bij eventuele toekomstige afbraak.

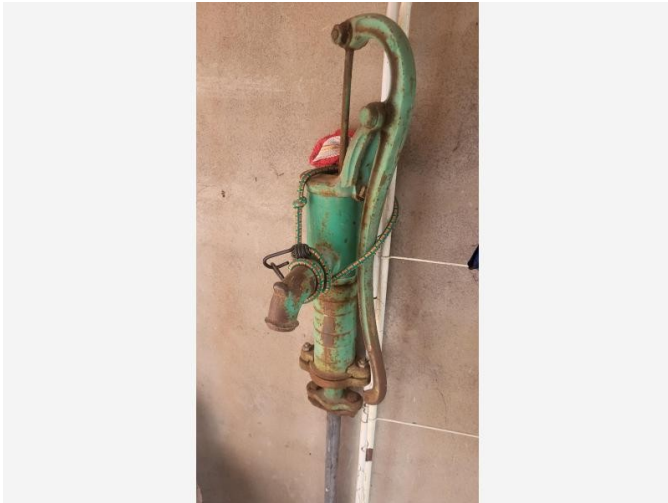
Bij oudere waterpompen kunnen asbesthoudende dichtingen/pakkingen voorzien zijn, deze waren ter plaats niet waarneembaar. Aandacht bij eventuele afbraak van de elementen. Asbesthoudende pakkingen of dichtingen mag een particulier zelf verwijderen in daarvoor voorziene asbestzakken. Bij verwijdering rekening houden met de te nemen persoonlijke beschermingsmiddelen.

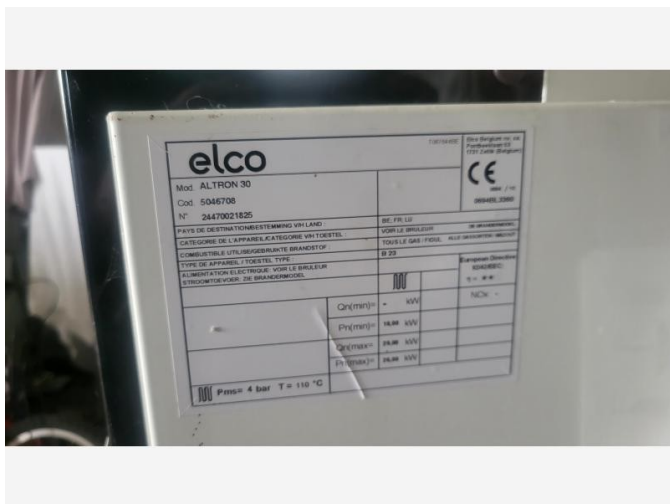
De verwarmingsinstallatie dateert van na 2001. Er werden geen asbesthoudende pakkingen of dichtingen waargenomen.

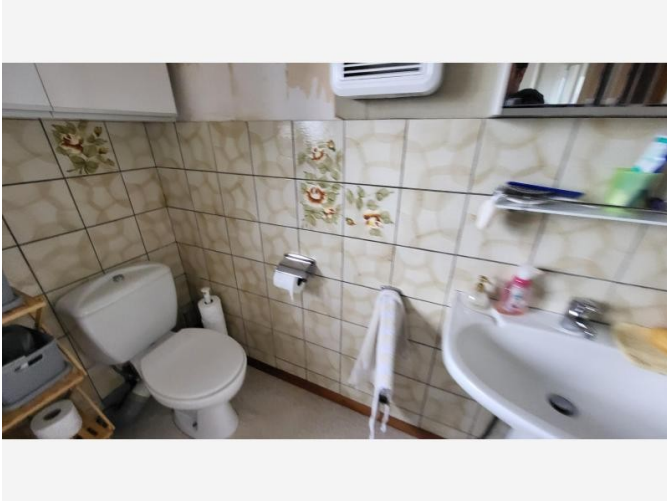
Er zijn verschillende wandtegels voorzien in het gebouw. De eventuele lijm achter de wandtegels was niet waar te nemen en kon niet bemonsterd worden. Bij verwijdering van de tegels dient de eventueel aanwezige tegellijm bemonsterd te worden zodat aanwezigheid van asbest al dan niet kan uitgesloten worden.

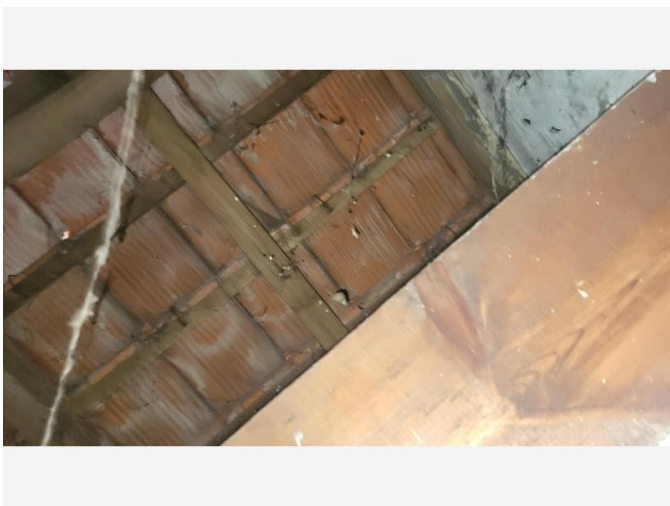
Geen onderdak vastgesteld onder pannen garage. Dus ook geen asbestverdacht.

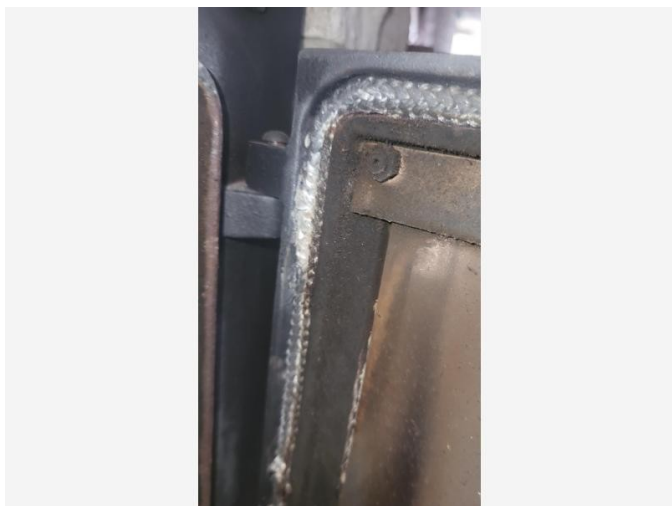
De waargenomen koord is synthetisch en niet asbestverdacht.

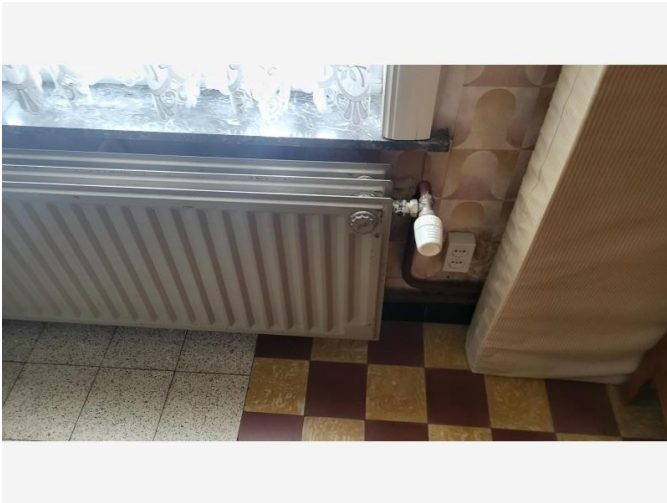
Bij (niet gelaste) radiatoren voorzien in verschillende elementen kunnen asbesthoudende dichtingen/pakkingen voorzien zijn. Aandacht bij eventuele afbraak van de elementen. Asbesthoudende pakkingen of dichtingen mag een particulier zelf verwijderen in daarvoor voorziene asbestzakken. Bij verwijdering rekening houden met de te nemen persoonlijke beschermingsmiddelen.

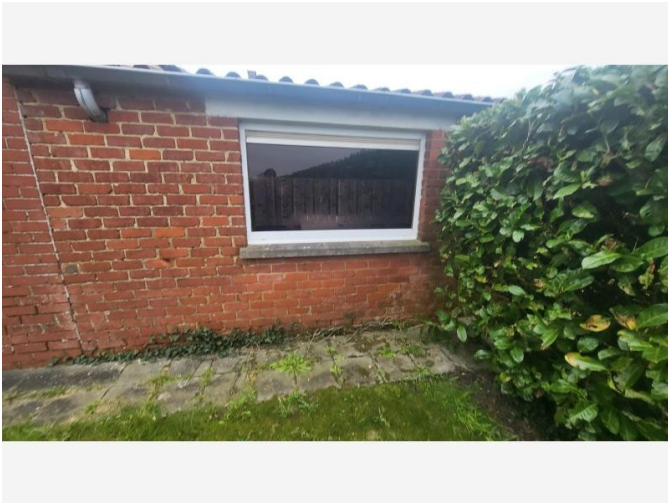
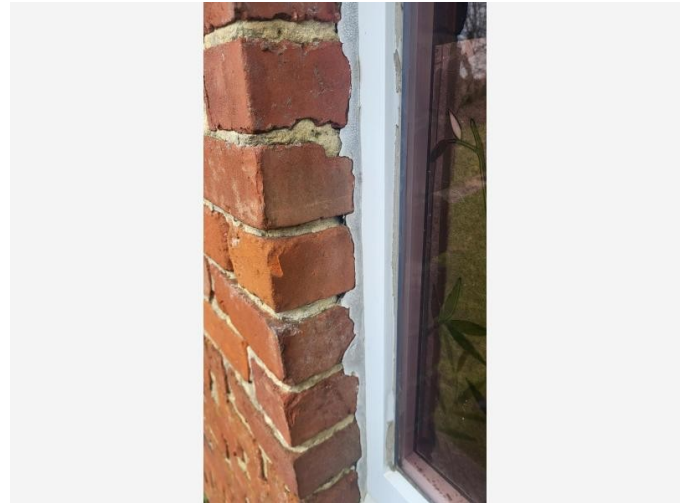
Fiche 17: Mastiek

Geen asbest

#	Type	Referentie	Resultaat
17.1	Mengmonster	2424316-06	Geen asbest

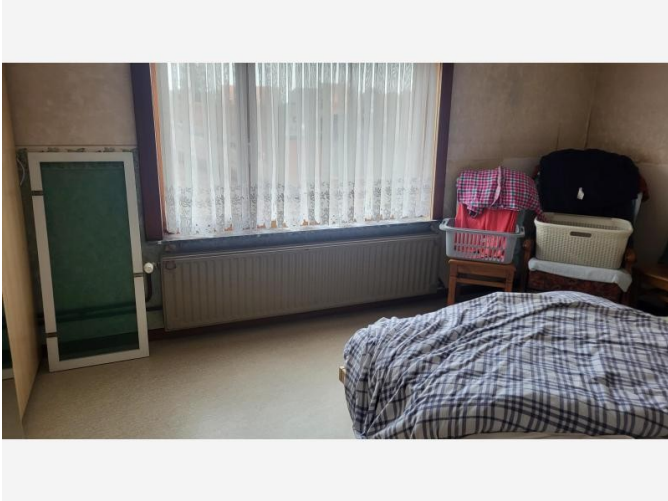
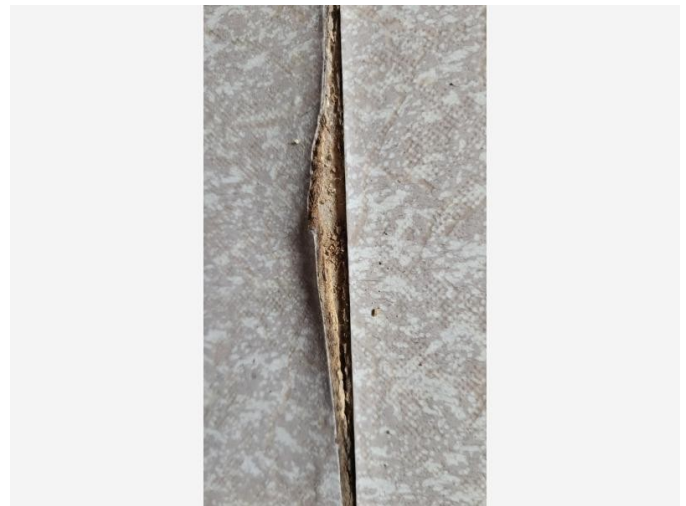
Fiche 19: Vloerzeil 1°

Geen asbest

Beschrijving	Vloerzeil 1°
Omgeving	Binnen
Primaire drager	Vloer
Bindmiddel van materiaal	Karton - papier - viltachtig

Gebondenheid op basis van bindmiddel	Niet-hechtgebonden
Hoeveelheid (oppervlakte - aantal)	• 27,00 m ² - 1 stuk
Totale oppervlakte	27,00 m ²
Identificatiemethode	Vaststelling met monstername
Destructieve handeling voor identificatie	Nee
