Attestnummer : 20240331-000053.000
 Uitgegeven op : 31.03.2024
 Geldig tot : 31.03.2029

Eindconclusie volgens de wetgeving:

Niet-asbestveilig

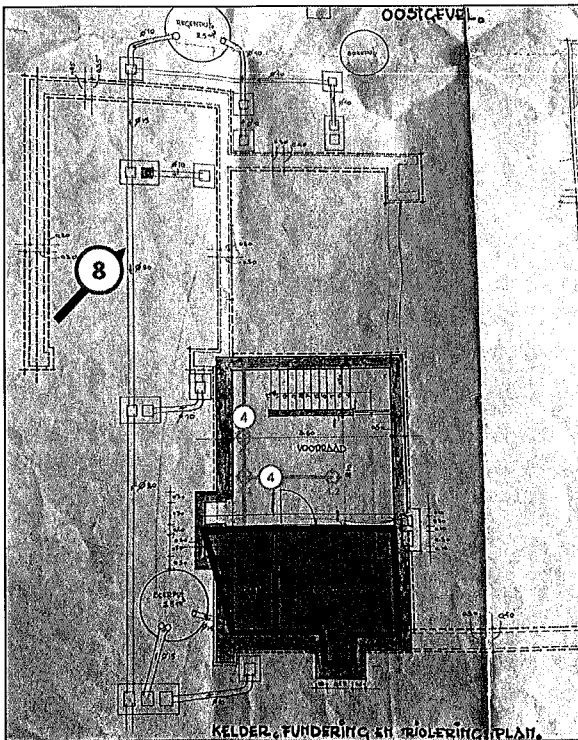
Plan 1.1: kelder

4. leidingisolatie cv leidingen	Asbestmateriaal	Verwijderen
4.1 Code: 03 leidingisolatie cv recht	Mengmonster	-
4.2 Code: 04 leidingisolatie cv bocht	Mengmonster	-
8. rioleringsbuizen	Advies	-

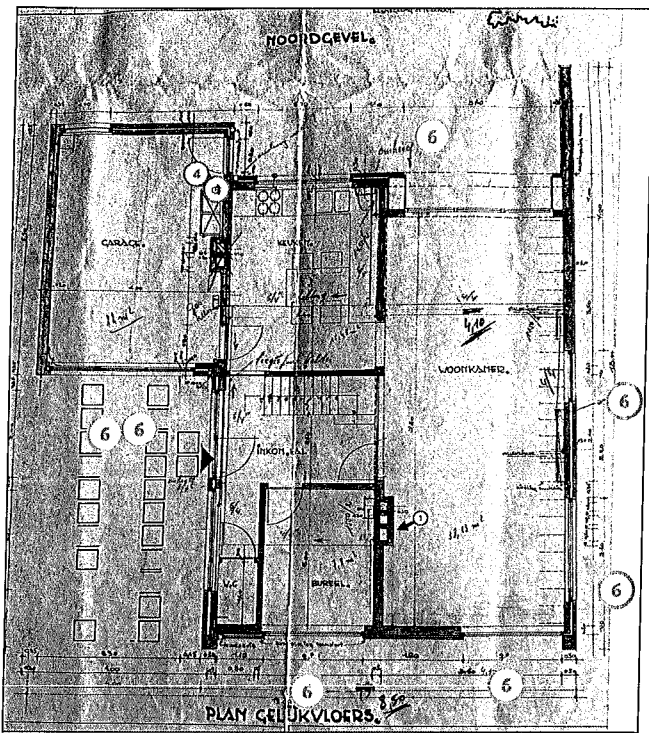
Plan 1.2: gelijkvloers

1. asbestkoord kachel	Asbestmateriaal	Oringehd verwijderen
4. leidingisolatie cv leidingen	Asbestmateriaal	Verwijderen
4.1 Code: 03 leidingisolatie cv recht	Mengmonster	-
6. glasal platen	Asbestmateriaal	Verwijderen

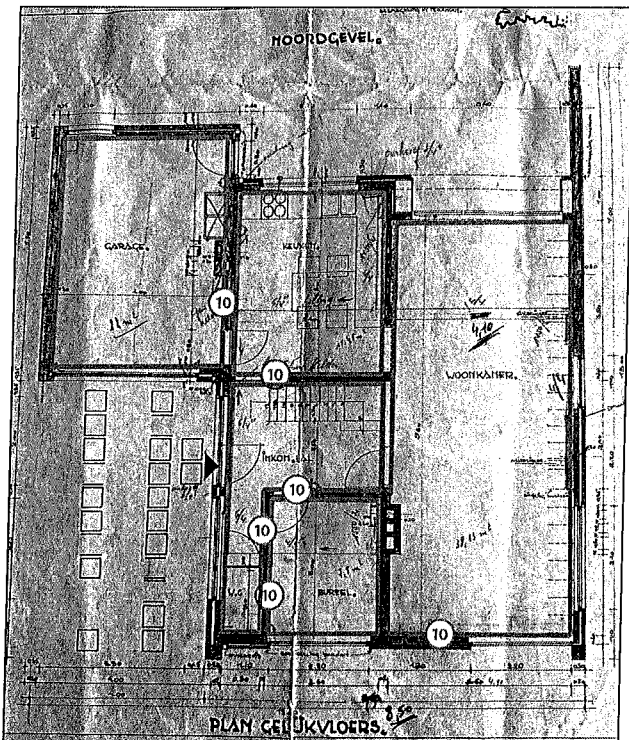
Plan 1.3: gelijkvloers x

10. pleisterwerk muren	Geen asbest	-
10.1 Code: 02 pleisterwerk muren	Mengmonster	-

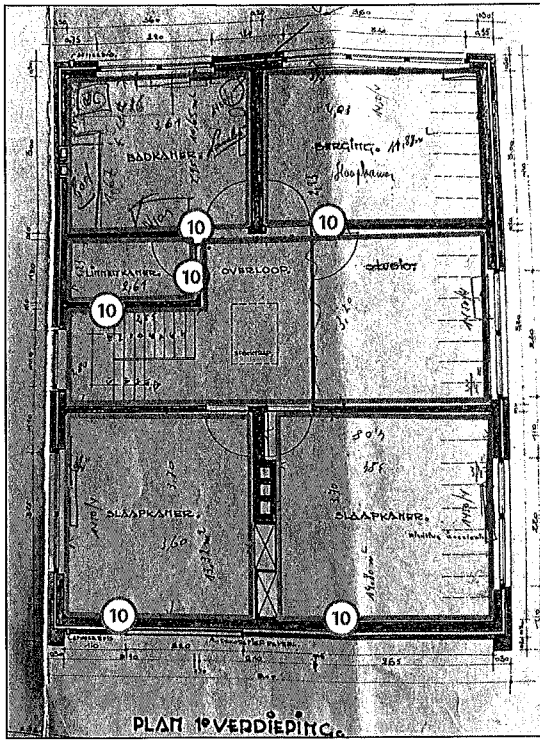
Plan 1.4: 1ste verdiep

10. pleisterwerk muren	Geen asbest	-
------------------------	-------------	---

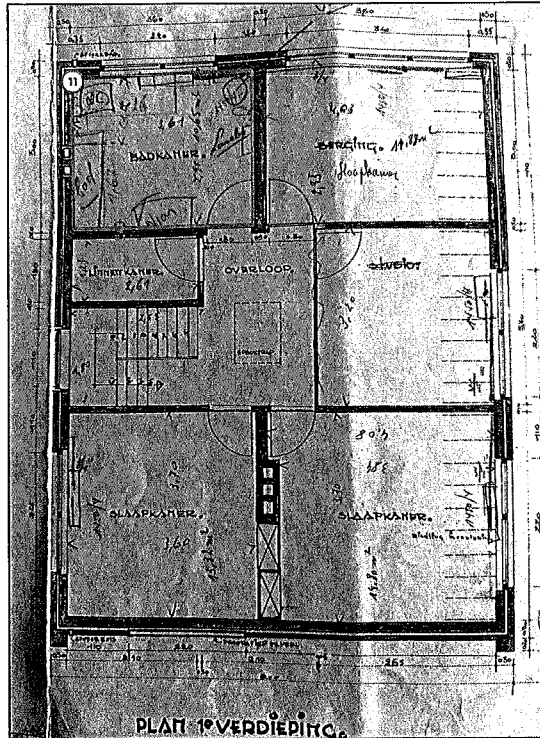
Plan 1.5: 1ste verdiep x

11. vinyl badkamer muren	Geen asbest	-
11.1 Code: 06 vinyl badkamer muren	Puntmonster	-

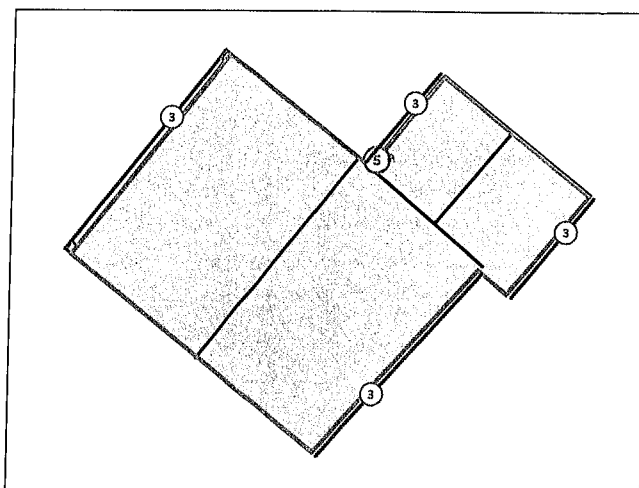
Plan 1.7: dakplan

Beschrijving	Type	Actie
3. mos van dakbedekking in dakgoten	Asbestmateriaal	Dringend verwijderen
5. lelen dakbedekking	Asbestmateriaal	Verwijderen
5.1 Code: 01 lelen dakbedekking	Puntmonster	-

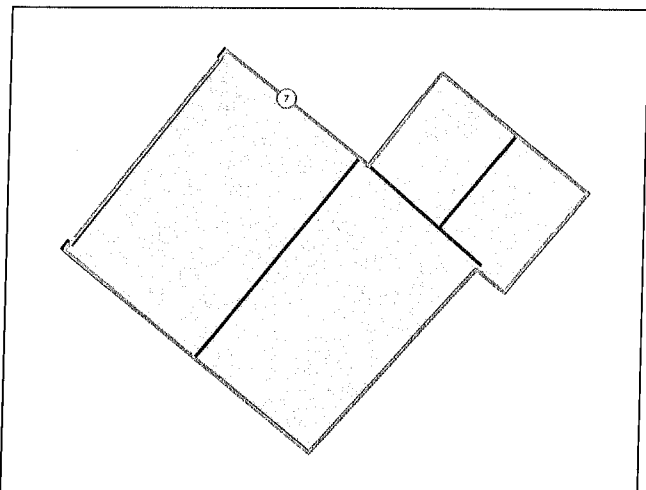
Plan 1.8: dakplan

Beschrijving	Type	Actie
7. menuiserie onderdak	Asbestmateriaal	Verwijderen

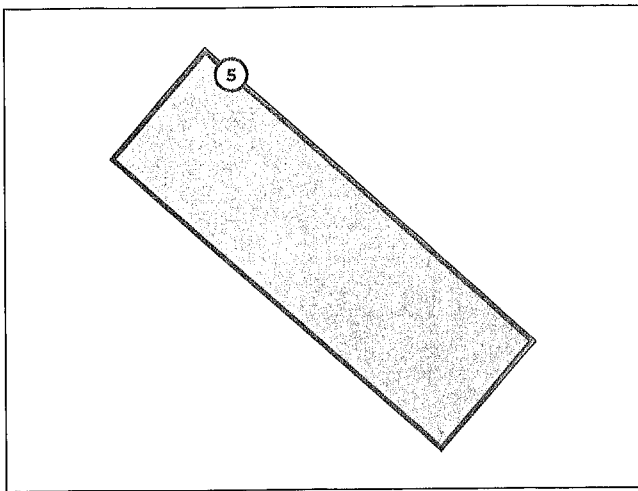
Plan 2.1: dakplan afdak

Beschrijving	Type	Actie
5. Ielen dakbedekking	Asbestmateriaal	Verwijderen

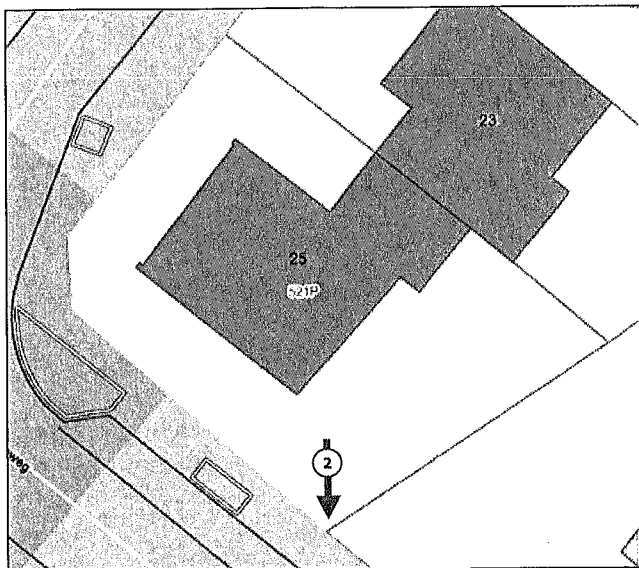
Plan 3.1: Vaststellingen buiten de constructies

Beschrijving	Type	Actie
2. Ielen afval	Asbestmateriaal	Dringend verwijderen
