Asbestinventarisatetest

Aambeelstraat 63, 2800 Mechelen

Attestnummer : 20240321-000390.001

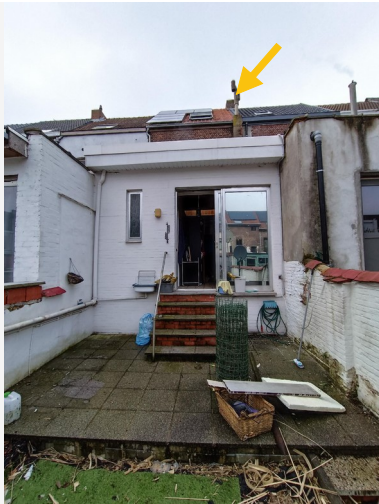
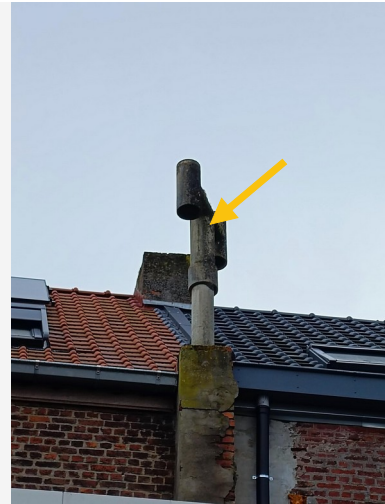
Het asbestmateriaal valt onder de mijlpaal van 2034.

Verwijderen

| Eindbeoordeling materiaalrisico | Verhoogd materiaalrisico en/of verhoogde kans op vezelvrijgave |

| Asbestsoort (vezeltype) | Crocidoliet aanwezig |
| Toestand van het materiaal | Licht beschadigd, licht verweerd. Intact materiaal type Pical – asbestboard of categorie III 'gebondenheid' |

| Beschrijving | Schouwhoed (boven op rookgaskanaal) |
| Hoeveelheid (gewicht - aantal) | • 10,00 kg - 1 stuk |

- Zorg voor een veilig beheer. Vermijd het beschadigen van het asbestmateriaal. Controleer de toestand jaarlijks op wijzigingen.

- Eenvoudige handelingen: mag via doe-het-zelf of door werknemer(s) met opleidingsattest eenvoudige handelingen
De schouwhoed kan voorzichtig losgebeiteld worden, extra bevochtigen om stof te voorkomen + dragen van de nodige beschermingsmiddelen (mondmasker ffp3, handschoenen, tyvec) Bij de gemeente/containerpark afsluitzakken halen om dubbel in te pakken en af te voeren naar het containerpark als hechtgebonden asbestafval.

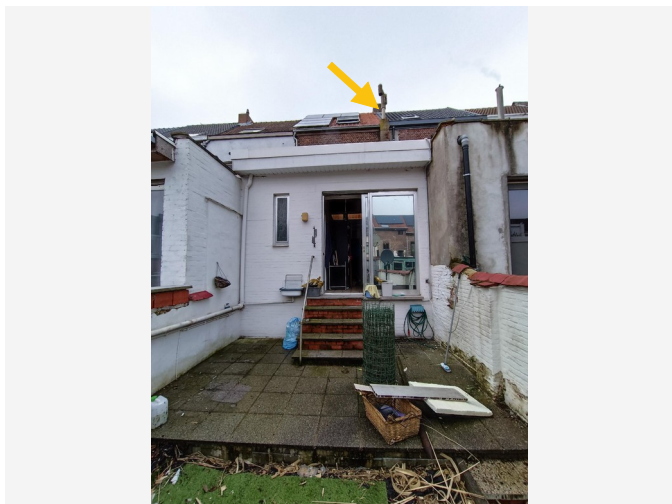
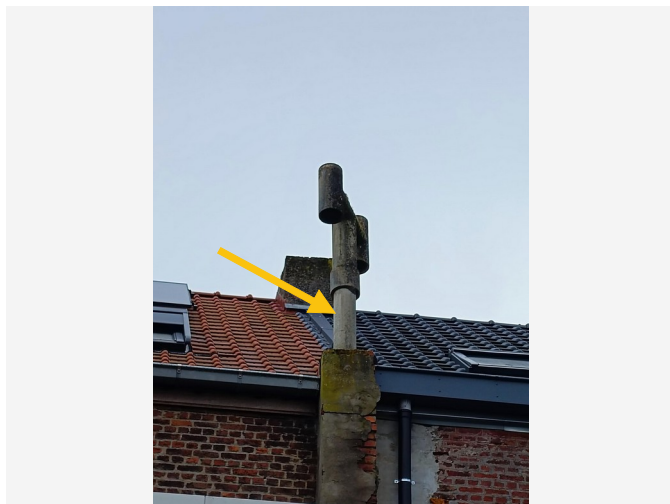
Het asbestmateriaal valt onder de mijlpaal van 2034.

Verwijderen

| Eindbeoordeling materiaalrisico | Verhoogd materiaalrisico en/of verhoogde kans op vezelvrijgave |

| Asbestsoort (vezeltype) | Crocidoliet aanwezig |
| Toestand van het materiaal | Licht beschadigd, licht verweerd. Intact materiaal type Pical – asbestboard of categorie III 'gebondenheid' |

| Beschrijving | Rookgaskanaal |
| Hoeveelheid (lengte - omtrek - dikte - aantal) | • 3,00 m - 62,80 cm - 20,00 cm - 1 stuk |

| Opmerking | Mogelijks loopt dit rookgaskanaal nog verder onder bedekte delen. De vermelde oppervlaktes, diktes, gewichten en volumes betreffen een beredeneerde schatting. Er worden geen rechten verleend aan deze oppervlaktes/diktes/volumes. |

- Zorg voor een veilig beheer. Vermijd het beschadigen van het asbestmateriaal. Controleer de toestand jaarlijks op wijzigingen.

- Eenvoudige handelingen: mag via doe-het-zelf of door werknemer(s) met opleidingsattest eenvoudige handelingen
EH via doe-het zelf

De buis kan voorzichtig losgebeiteld worden , extra bevochtigen om stof te voorkomen + dragen van de nodige beschermingsmiddelen (mondmasker ffp3, handschoenen,tyvec) Bij de gemeente/containerpark afsluitzakken halen om dubbel in te pakken en af te voeren naar het containerpark als hechtgebonden asbestafval.

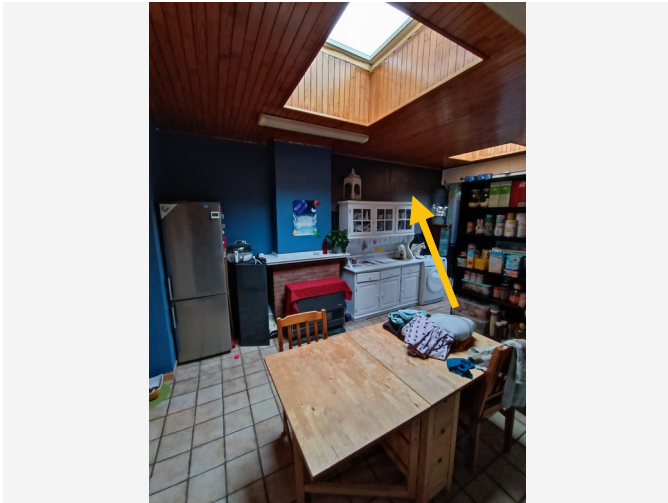
Een deel van de binnenwanden zijn afgewerkt met valse wanden. Het is niet duidelijk of er pleisterwerk aanwezig is achter deze valse wanden, het is aangewezen om bijkomend onderzoek uit te voeren bij werken.

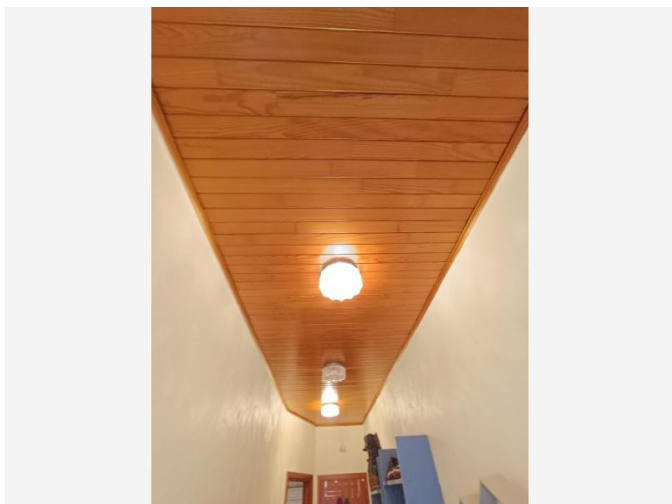
Bijna alle plafonds zijn afgewerkt met valse plafonds in plaatmateriaal. Het is niet duidelijk of er pleisterwerk aanwezig is achter deze valse plafonds, het is aangewezen om bijkomend onderzoek uit te voeren bij werken.

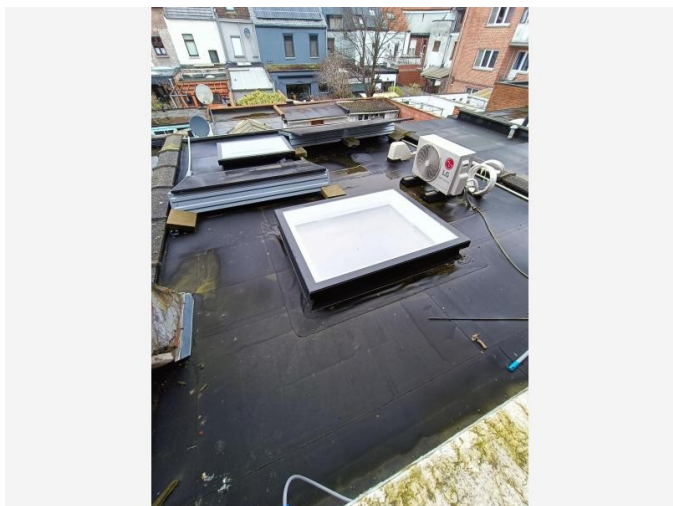
Het plat dak werd vernieuwd in 2021 (zie bewijsdocumenten). Het is niet duidelijk of er asbestverdachte onderlagen aanwezig. Het is aangewezen om extra controle uit te voeren bij eventuele renovatiewerken.

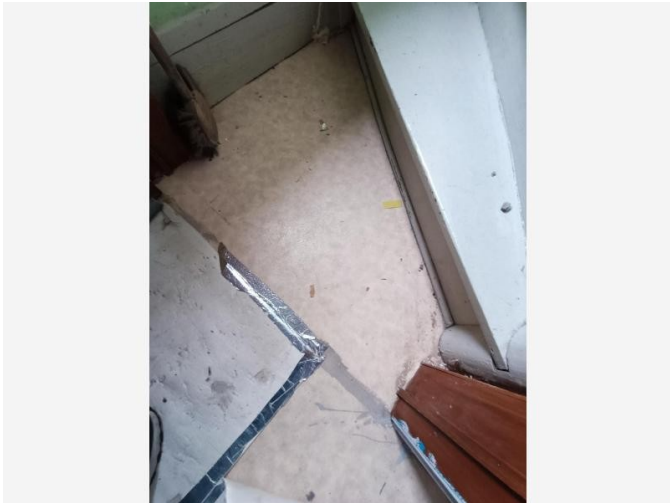
Volgens expertise kunnen we deze vinyl als niet asbest verdacht beschouwen (soepel en flexibel van structuur.)

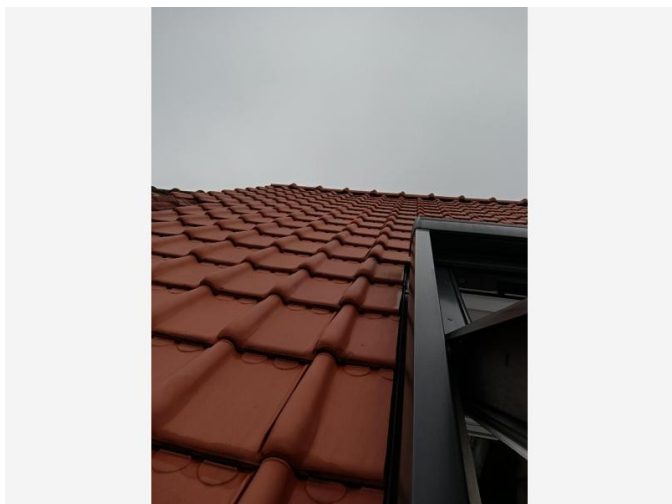
Het pannen dak is vernieuwd in 2021. Zie bewijsdocumenten in bijlage.

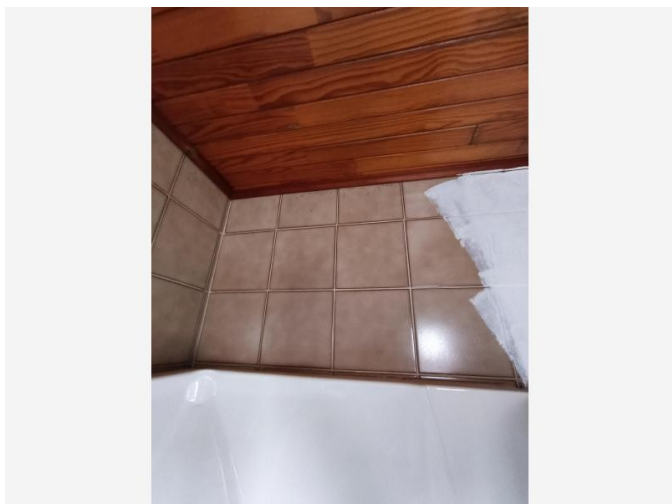
De ruimte werd afgewerkt met keramische tegels, het is niet duidelijk of er achter nog pleisterwerk of andere asbestverdachte materialen aanwezig zijn, extra controle bij renovatiewerken vereist.

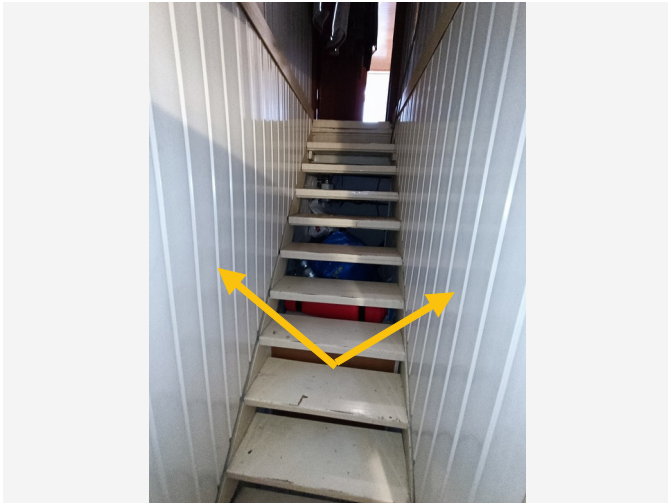
Een deel van de binnenwanden zijn afgewerkt met valse wanden in PVC. Het is niet duidelijk of er pleisterwerk aanwezig is achter deze valse wanden, het is aangewezen om bijkomend onderzoek uit te voeren bij werken.

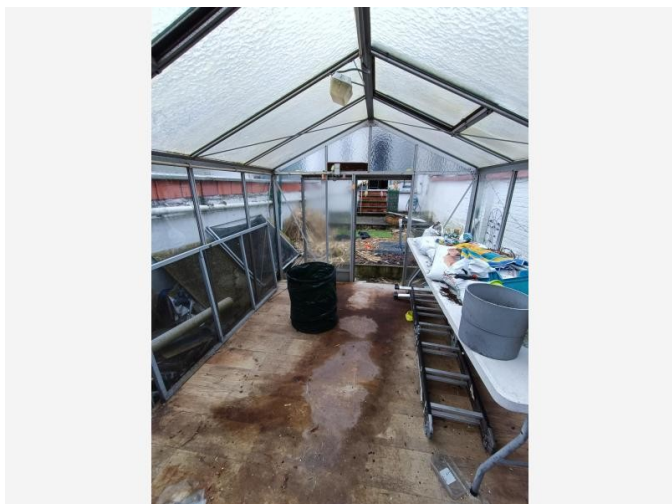
De serre bevat geen asbest-verdachte materialen. De vinyl vloer is soepel, is niet verdacht.

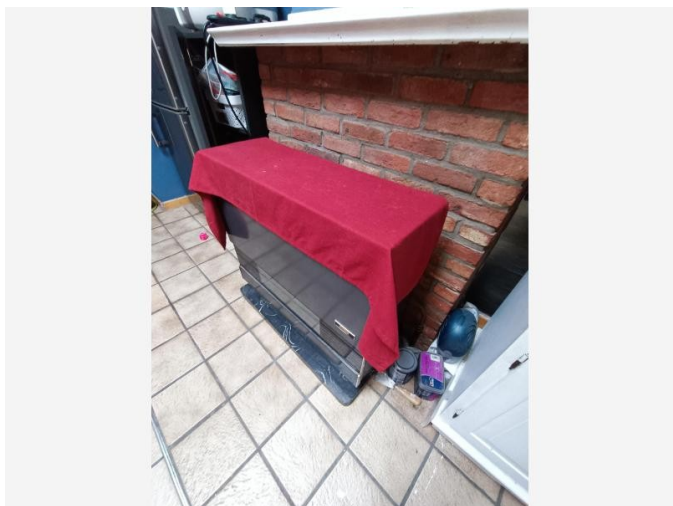
Het jaartal van dit toestel is niet bekend. Dit toestel dient gecontroleerd te worden door een erkend techniker.

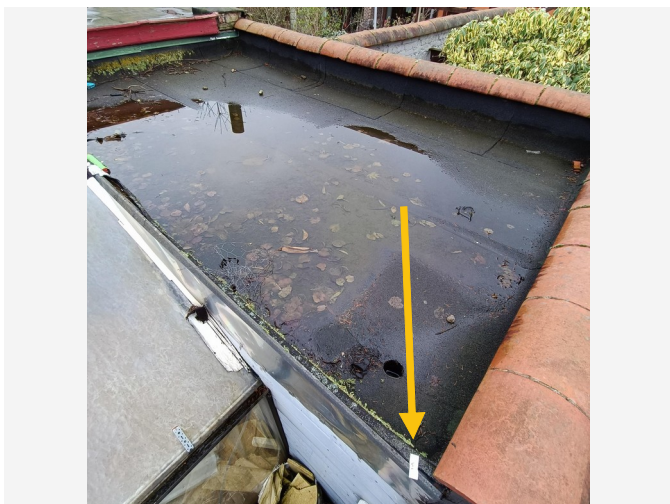
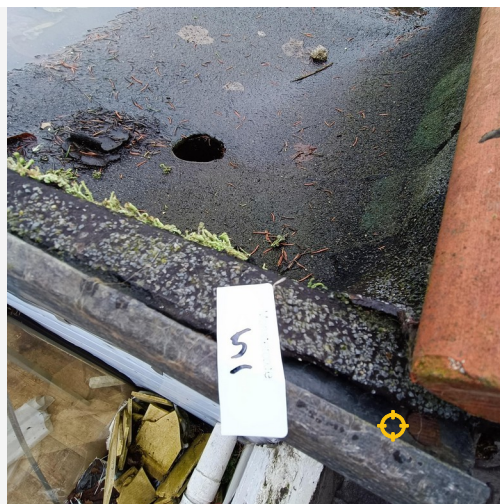
Geen asbest

| # | Type | Referentie | Resultaat |
|---|---|---|---|
| 13.1 | Puntmonster | 5 | Geen asbest |

| Opmerking | Er werd een staal genomen aan een overlappend stuk roofing waardoor de waterdichtheid van de dakbedekking niet in het gedrang komt. Het is niet duidelijk of er asbestverdachte onderlagen aanwezig zijn. Extra controle/staalname aangewezen bij renovatiewerken. De vermelde oppervlaktes, diktes en volumes betreffen een bereedeneerde schatting. Er worden geen rechten verleend aan deze oppervlaktes/diktes/volumes. |

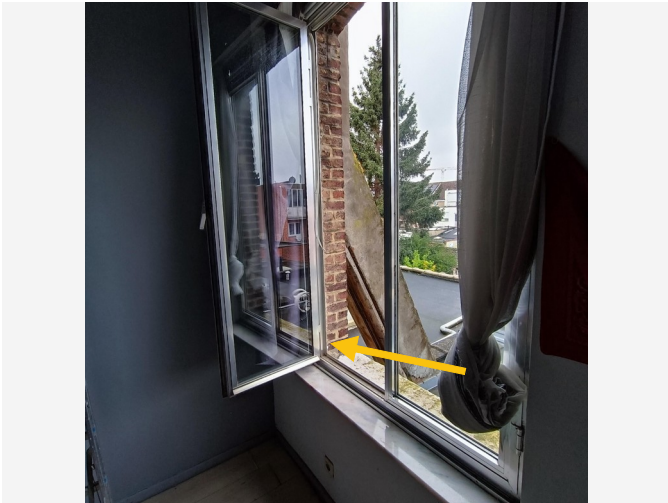
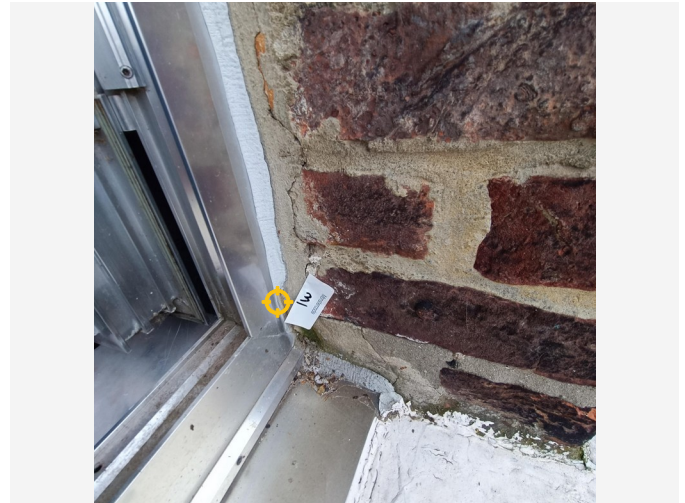
Geen asbest

| # | Type | Referentie | Resultaat |
|---|---|---|---|
| 14.1 | Puntmonster | 3 | Geen asbest |

| Opmerking | <p>Mastiek zit tussen het raamkader en de muur.</p> <p>Betreft +/- 75 lm.</p> <p>Het gewicht en lm is een berekeneerde schatting. Er worden geen rechten verleend aan deze oppervlaktes. De dikte is een schatting die voorkomt uit de monsterplaatsen en is daarom niet altijd representatief.</p> <p>De mastiek tussen raamkader en glas is wel soepel (niet asbest-verdacht)</p> |

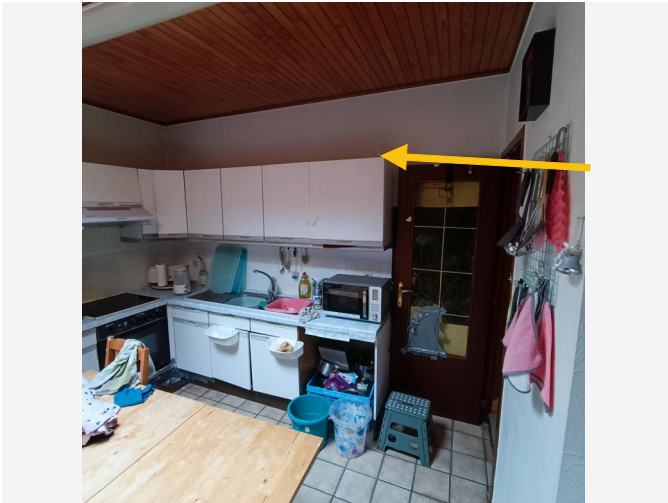
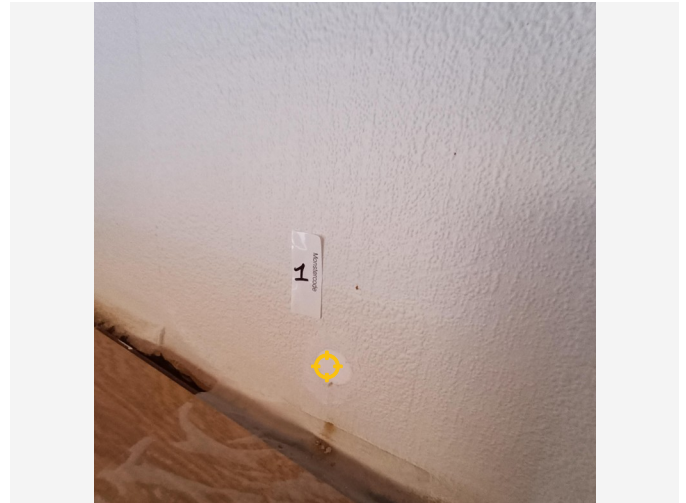
Fiche 15: Pleisterwerk muren

Geen asbest

| # | Type | Referentie | Resultaat |
|---|---|---|---|
| 15.1 | Mengmonster | 1 | Geen asbest |

| Opmerking | <p>Volgens het inspectieprotocol is een monstername van het pleisterwerk verplicht om dit te identificeren als niet-asbesthoudend.</p> <p>Locatie staalnames: individuele ruimte: Slaapkamer 2 / natte ruimte: Keuken / stookplaats: Keuken / traphal: Traphal v1.</p> <p>De vermelde oppervlaktes en volumes betreffen een beredeneerde schatting. Er worden geen rechten verleend aan deze oppervlaktes/volumes. De dikte is een schatting die voorkomt uit de monsterplaatsen en is daarom niet altijd representatief. Er bevinden zich enkele valse wanden. Het is niet duidelijk of er pleisterwerk aanwezig is achter deze valse wanden, het is aangewezen om bijkomend onderzoek uit te voeren bij werken.</p> |

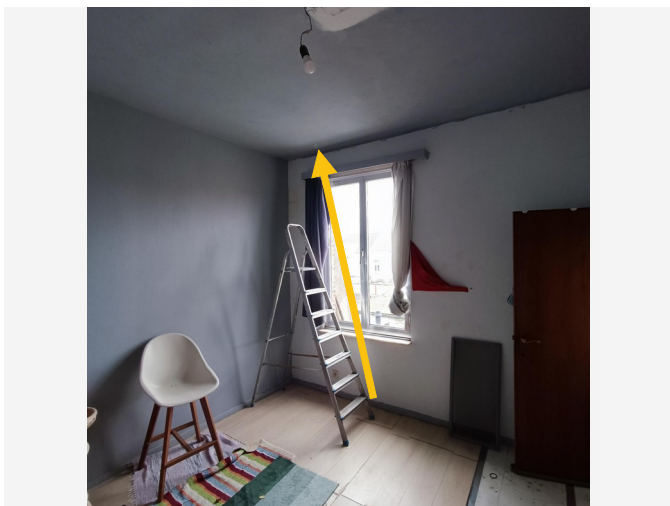
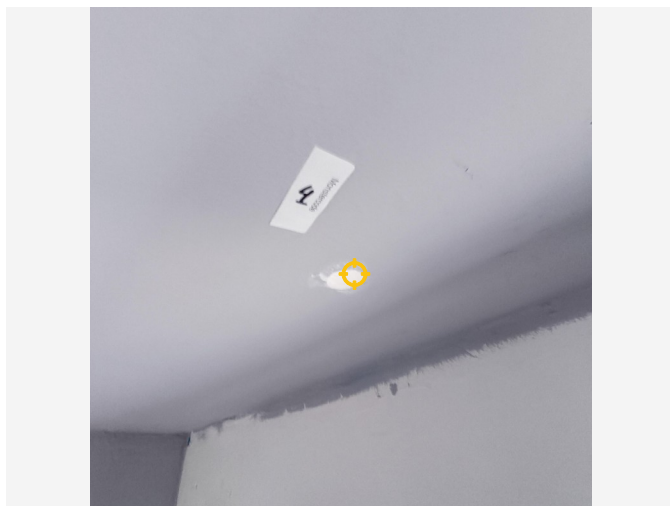
Geen asbest

| # | Type | Referentie | Resultaat |
|---|---|---|---|
| 16.1 | Mengmonster | 4 | Geen asbest |

| Opmerking | <p>Volgens het inspectieprotocol is een monstername van het pleisterwerk verplicht om dit te identificeren als niet-asbesthoudend.</p> <p>Locatie staalnames: individuele ruimte: Slaapkamer 2 / natte ruimte: NIET BEPLEISTERD / stookplaats: NIET BEPLEISTERD / traphal: NIET BEPLEISTERD</p> <p>De vermelde oppervlaktes en volumes betreffen een beredeneerde schatting. Er worden geen rechten verleend aan deze oppervlaktes/volumes. De dikte is een schatting die voorkomt uit de monsterplaatsen en is daarom niet altijd representatief. Enkele plafonds zijn afgewerkt met valse plafonds in plaatmateriaal. Het is niet duidelijk of er pleisterwerk aanwezig is achter deze valse plafonds, het is aangewezen om bijkomend onderzoek uit te voeren bij werken.</p> |

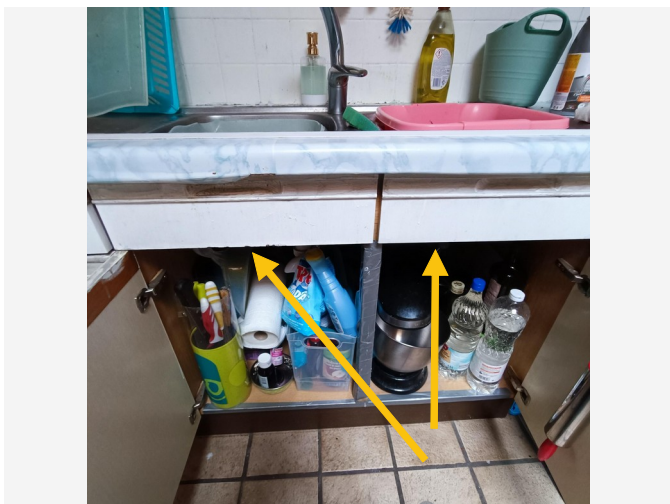
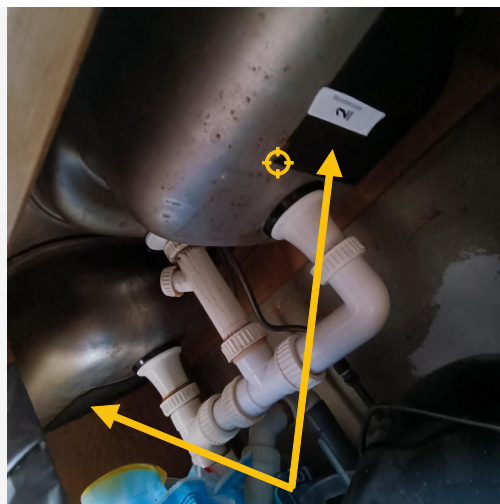
Geen asbest
