Asbestinventarisatetest

Sprietmolenstraat 30, 1850 Grimbergen

Attestnummer : 20240411-000268.000

Uitgegeven op : 11.04.2024

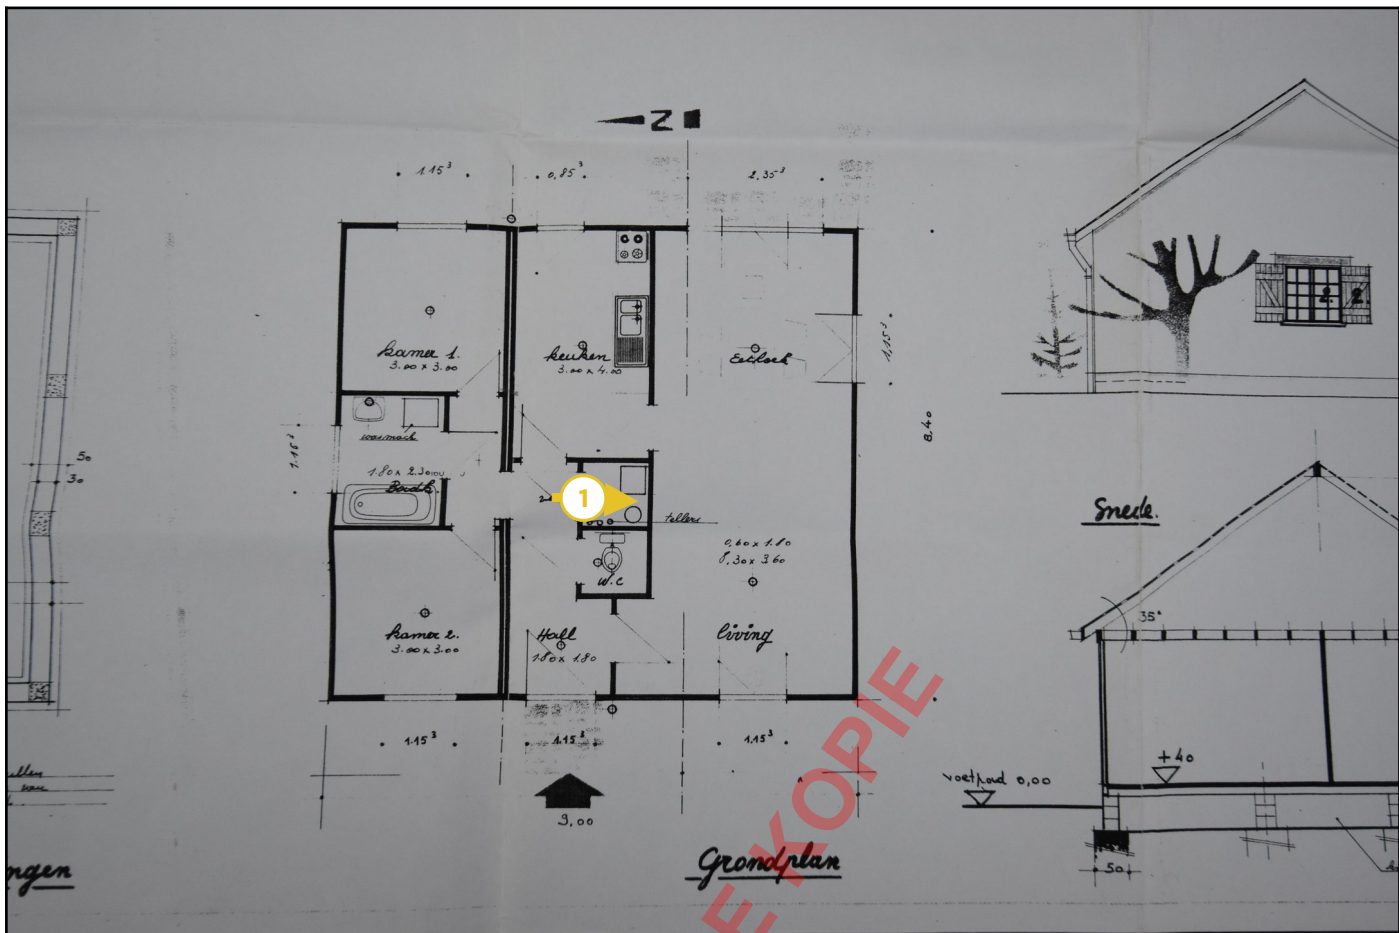
Plan 1.1: Grondpla +0

Beschrijving	Type	Actie
1. Bakeliet Elementen	Asbestmateriaal	Zorgvuldig beheren

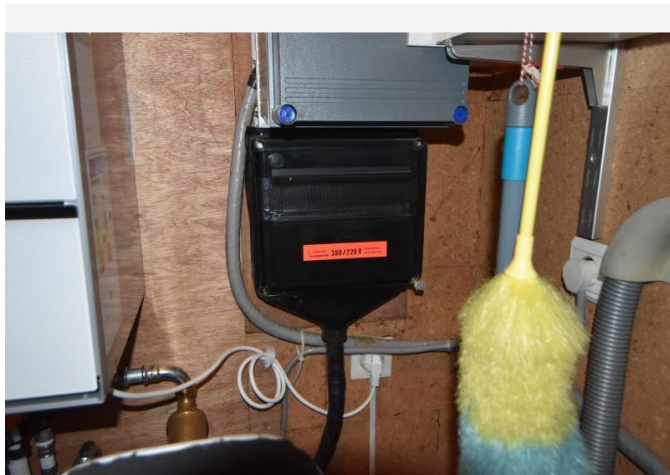
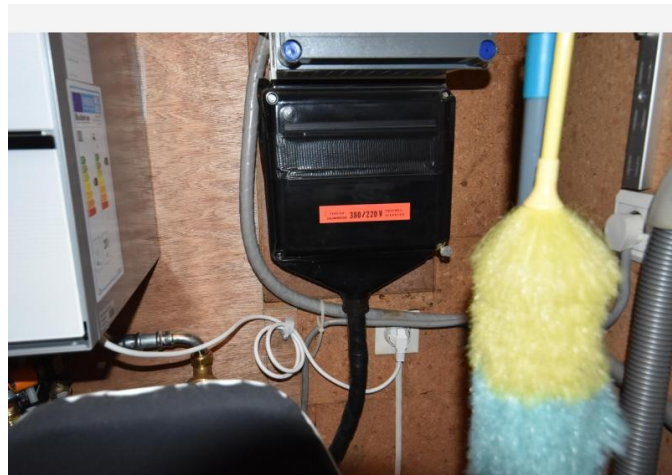
Het asbestmateriaal valt onder de mijlpaal van 2040.

Eindbeoordeling materiaalrisico	Laag materiaalrisico en/of verlaagde kans op vezelvrijgave
---------------------------------	------------------------------------------------------------

Gebondenheid	Categorie 1: hechtgebonden in oorsprong
Asbestsoort (vezeltype)	Crocidoliet aanwezig
Asbestconcentratie	Laag (< 50%)
Afschermingsgraad van het gehele materiaal	Geheel of deels (ook) vrij aan de binnenlucht
Toestand van het materiaal	Onbeschadigd, niet verweerd

Beschrijving	Bakeliet Elementen
Omgeving	Binnen
Primaire drager	Communicatie en elektrische infrastructuur en uitrusting
Asbestmateriaal	Plaat, paneel, tablet - Type Bakeliet
Bindmiddel van asbestmateriaal	Kunststof of -hars
Gebondenheid op basis van bindmiddel	Hecht
Hoeveelheid (oppervlakte - dikte - aantal)	• 0,30 m ² - 0,50 cm - 1 stuk
Totaal volume	0,002 m ³
Eenvoudig bereikbaar	Ja
Bevestigingswijze	• Geschroefd
Identificatiemethode	Vaststelling zonder monsternamen

Destructieve handeling voor identificatie	Nee
Opmerking	Onder de elektriciteitsteller bevindt zich een element in bakeliet. (Hoeveelheid geschat naar goed vermogen)

Zorgvuldig beheren

- Zorg voor een veilig beheer. Vermijd het beschadigen van het asbestmateriaal. Controleer de toestand jaarlijks op wijzigingen.

- Eenvoudige handelingen: enkel door erkend asbestverwijderaar EH opgeleid
technieker personeel 8u basisopleiding asbest

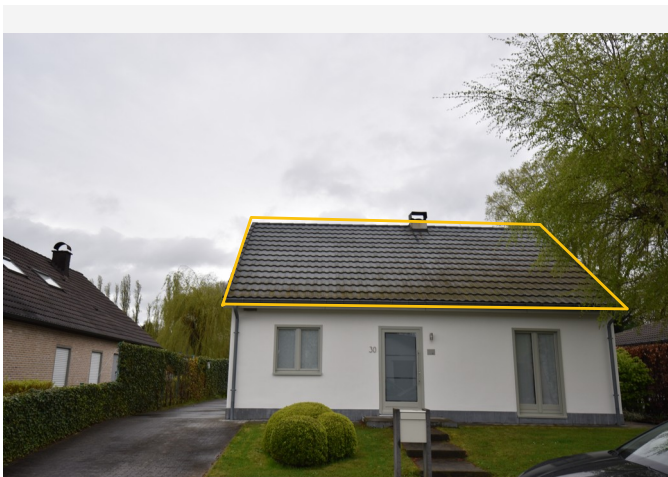
Bij dit pand werd een niet-verdacht dak en onderdak waargenomen (In isomo/kunststoffen folie/kunststoffen panelen/houtvezelplaten/staal ...) zonder destructief onderzoek (Naar eventuele tussenliggende lagen).

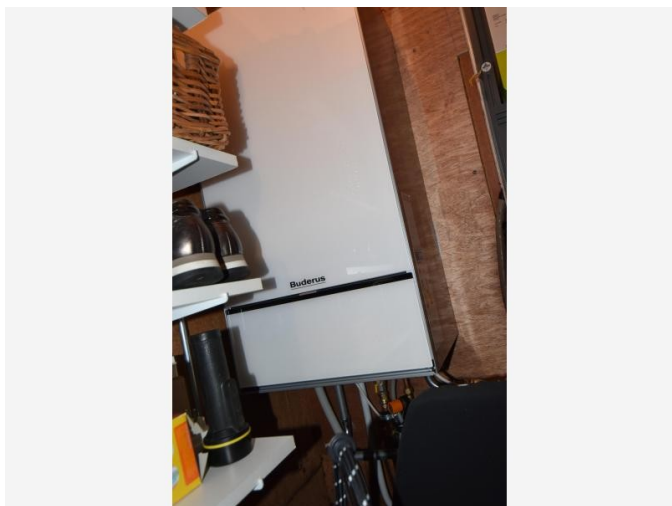
De verwarmingsketel is van bouwjaar 2024

Asbestverdachte materialen (bv: pakkingen, asbestkoord, verbindingen voor buizen of kanalen, brandwerende materialen, ...) kunnen bijgevolg niet in het toestel aanwezig zijn.

Er werd ook geen asbesthoudende beplating onder of rondom de verwarmingsketel waargenomen.

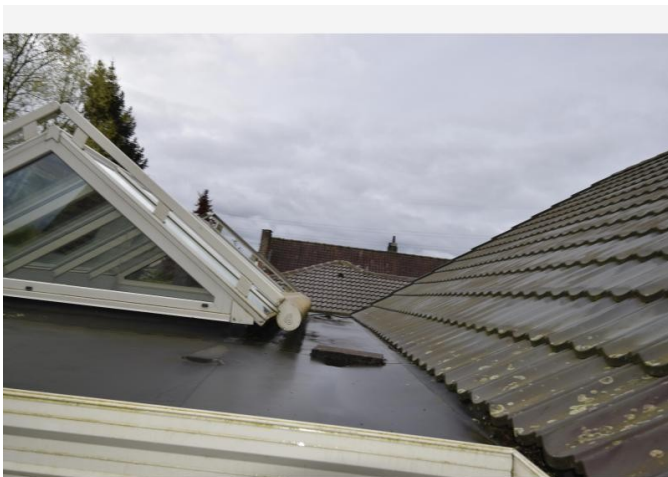
Bovenlaag van het platte dak bestaat uit een niet-asbestverdachte EPDM laag (Bijgevolg niet-asbestverdacht). Er werd geen destructief onderzoek gepleegd naar eventuele verdachte onderliggende roofing/lijmlagen. Indien bij eventuele werken onderliggende (lijm)lagen waargenomen worden, laat dan eerst een staal uitvoeren, alvorens werken verder te zetten.

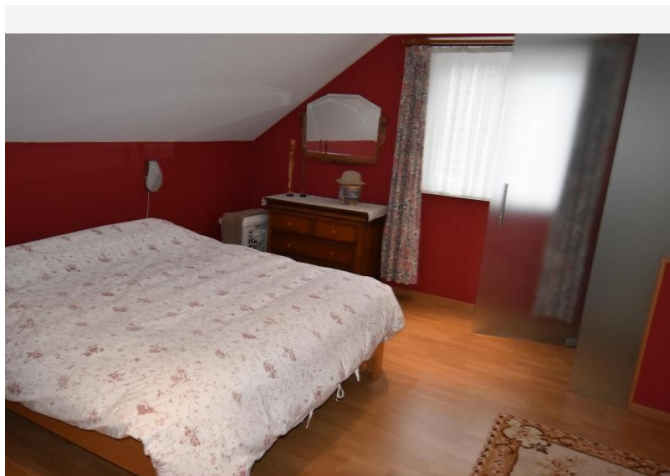
Fiche 5: Geen pleisterwerk rechtstreeks aan wanden & plafonds

Er is geen pleisterwerk rechtstreeks waar te nemen aan wanden & plafonds. (Wel Tegels/houtvezelplaten/gipskarton/ ...)

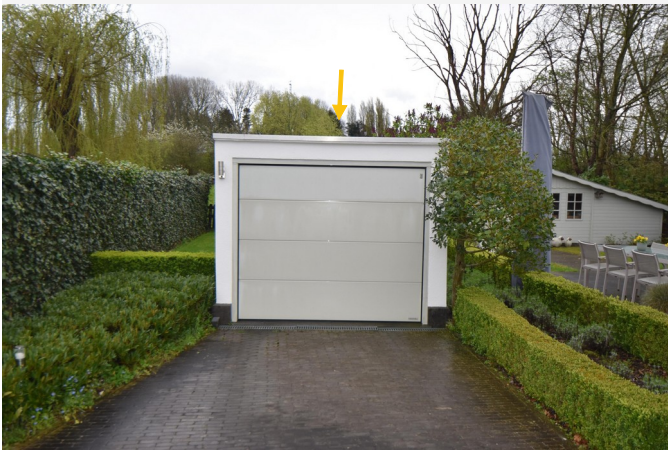
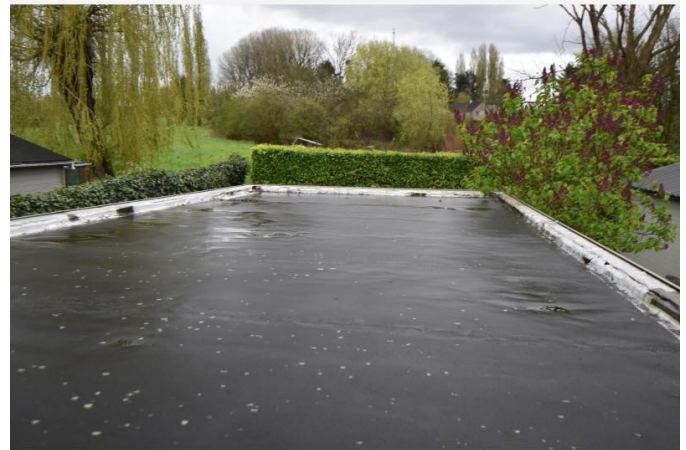
Fiche 6: Roofing - Dak Garage

Geen asbest

#	Type	Referentie	Resultaat
6.1	Puntmonster	87478 - 2	Geen asbest

Beschrijving	Roofing - Dak Garage
Omgeving	Buiten
Primaire drager	Plat dak
Bindmiddel van materiaal	Bitumen (roofing, teer, asfalt)

Gebondenheid op basis van bindmiddel	Hecht
Hoeveelheid (oppervlakte - aantal)	• 17,00 m ² - 1 stuk
Totale oppervlakte	17,00 m ²
Identificatiemethode	Vaststelling met monstername
Destructieve handeling voor identificatie	Nee

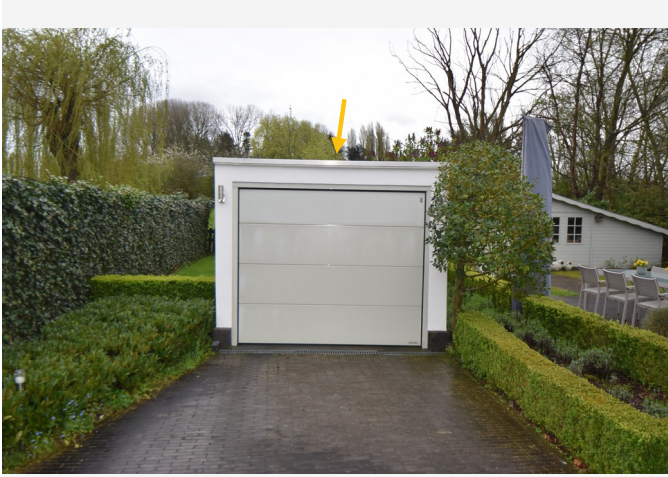
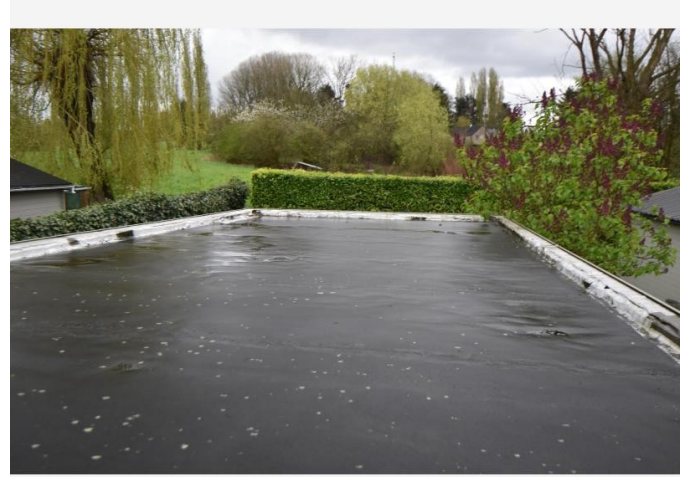
Geen asbest

#	Type	Referentie	Resultaat
7.1	Puntmonster	87478 - 2 (idem)	Geen asbest

Beschrijving	Lijmlaag - Roofing Plat dak garage
Omgeving	Buiten
Primaire drager	Plat dak
Bindmiddel van materiaal	Bitumen (roofing, teer, asfalt)

Gebondenheid op basis van bindmiddel	Hecht
Hoeveelheid (gewicht - aantal)	• 10,00 kg - 1 stuk
Totaal gewicht	10,00 kg
Identificatiemethode	Vaststelling met monstername
Destructieve handeling voor identificatie	Nee

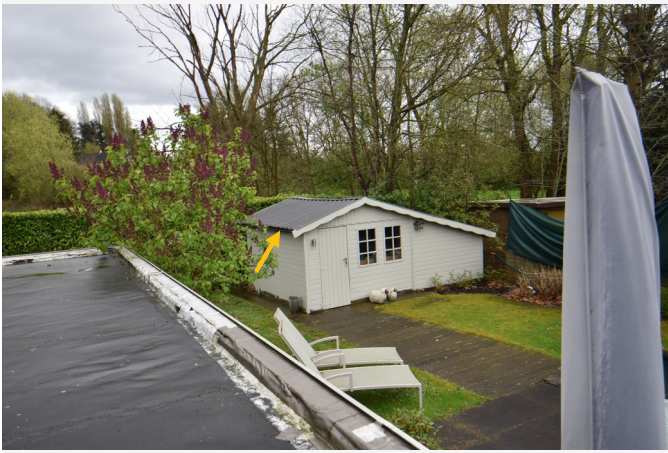
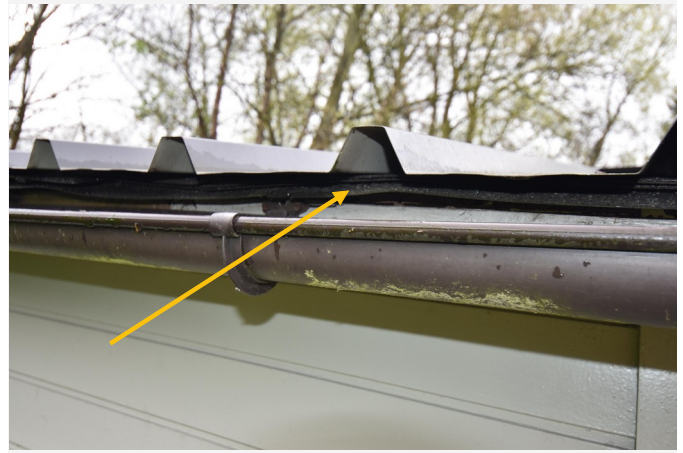
Geen asbest

#	Type	Referentie	Resultaat
8.1	Puntmonster	87478 - 1	Geen asbest

Beschrijving	Bitumen - Dak Tuinberging
Omgeving	Buiten
Primaire drager	Schuin dak
Bindmiddel van materiaal	Bitumen (roofing, teer, asfalt)

Gebondenheid op basis van bindmiddel	Hecht
Hoeveelheid (oppervlakte - aantal)	• 25,00 m ² - 1 stuk
Totale oppervlakte	25,00 m ²
Identificatiemethode	Vaststelling met monstername
Destructieve handeling voor identificatie	Nee
Opmerking	Onder de stalen dakbedekking zit nog een bitumen dak.
