Asbestinventarisatetest

Ontginningstraat 4, 3530 Houthalen-Helchteren

Attestnummer : 20240403-000361.000

Niet-asbestveilig

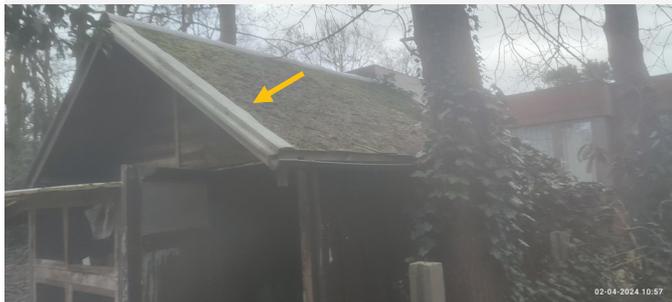
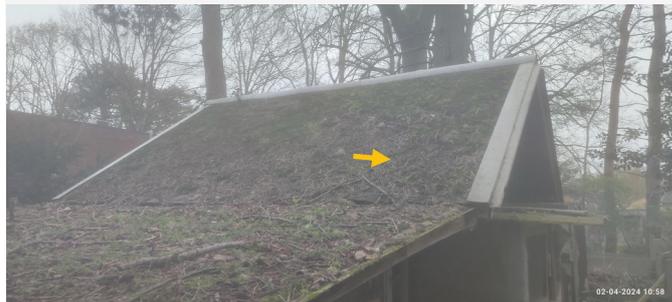
Het asbestmateriaal valt onder de mijlpaal van 2034.

Eindbeoordeling materiaalrisico	Verhoogd materiaalrisico en/of verhoogde kans op vezelvrijgave
---------------------------------	--

Gebondenheid	Categorie 1: hechtgebonden in oorsprong
Asbestsoort (vezeltype)	Crocidoliet aanwezig
Asbestconcentratie	Laag (< 50%)
Afschermingsgraad van het gehele materiaal	Geheel of deels vrij aan de buitenlucht
Toestand van het materiaal	Matig beschadigd, matig verweerd

Beschrijving	kunstleien tuinhuis
Omgeving	Buiten
Primaire drager	Schuin dak
Asbestmateriaal	Dak- en gevelbekleding - Lei, shingle
Bindmiddel van asbestmateriaal	Cement
Gebondenheid op basis van bindmiddel	Hecht
Hoeveelheid (oppervlakte - aantal)	• 16,00 m ² - 1 stuk
Totale oppervlakte	16,00 m ²
Eenvoudig bereikbaar	Ja
Bevestigingswijze	• Genageld, geniet
Identificatiemethode	Vaststelling zonder monsternamen

Verwijderen

- Zorg voor een veilig beheer. Vermijd het beschadigen van het asbestmateriaal. Controleer de toestand jaarlijks op wijzigingen.

- Eenvoudige handelingen: mag via doe-het-zelf of door werknemer(s) met opleidingsattest eenvoudige handelingen omdat het hechtgebonden is en in vaste toestand verkeerd

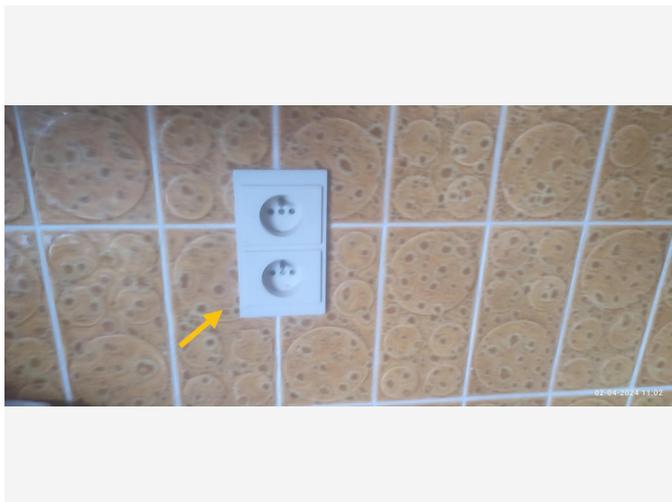
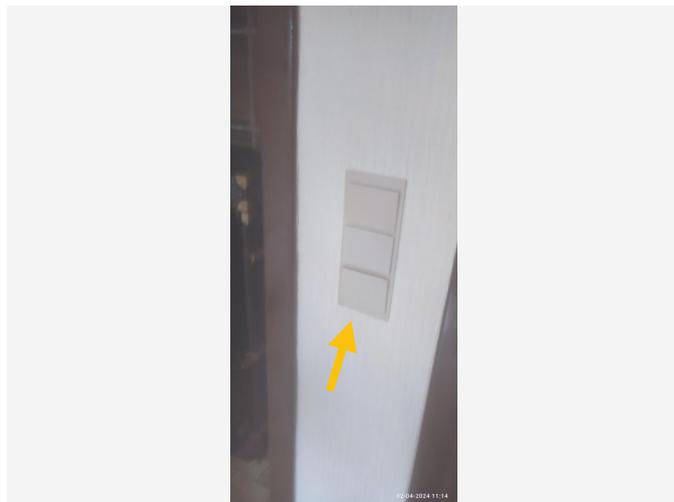
Het asbestmateriaal valt onder de mijlpaal van 2040.

Eindbeoordeling materiaalrisico	Verhoogd materiaalrisico en/of verhoogde kans op vezelvrijgave
---------------------------------	--

Gebondenheid	Categorie 1: hechtgebonden in oorsprong
Asbestsoort (vezeltype)	Crocidoliet aanwezig
Asbestconcentratie	Laag (< 50%)
Afschermingsgraad van het gehele materiaal	Geheel of deels (ook) vrij aan de binnenlucht
Toestand van het materiaal	Licht beschadigd, licht verweerd. Intact materiaal type Pical – asbestboard of categorie III 'gebondenheid'

Beschrijving	bakeliet schakelaars en stopcontacten
Omgeving	Binnen
Primaire drager	Communicatie en elektrische infrastructuur en uitrusting
Asbestmateriaal	Plaat, paneel, tablet - Type Bakeliet
Bindmiddel van asbestmateriaal	Kunststof of -hars
Gebondenheid op basis van bindmiddel	Hecht
Hoeveelheid (oppervlakte - dikte - aantal)	• 0,60 m ² - 1,00 cm - 1 stuk
Totaal volume	0,006 m ³
Eenvoudig bereikbaar	Ja
Bevestigingswijze	• Geschroefd
Identificatiemethode	Vaststelling zonder monsternamen

Verwijderen

- Zorg voor een veilig beheer. Vermijd het beschadigen van het asbestmateriaal. Controleer de toestand jaarlijks op wijzigingen.

- Eenvoudige handelingen: mag via doe-het-zelf of door werknemer(s) met opleidingsattest eenvoudige handelingen omdat het hechtgebonden is

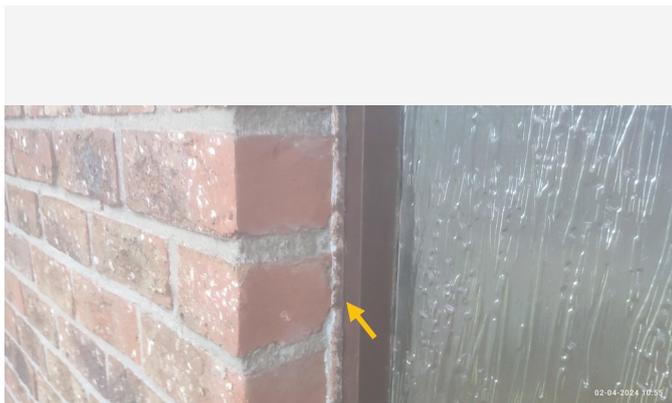
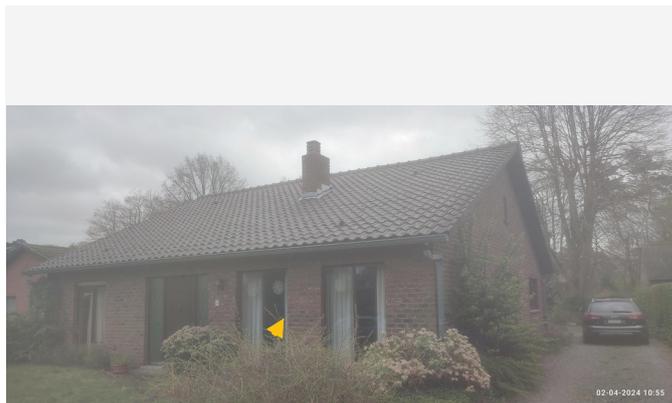
Het asbestmateriaal valt onder de mijlpaal van 2040.

Eindbeoordeling materiaalrisico	Laag materiaalrisico en/of verlaagde kans op vezelvrijgave
---------------------------------	--

Gebondenheid	Categorie 1: hechtgebonden in oorsprong
Asbestsoort (vezeltype)	Alleen chrysotiel
Asbestconcentratie	Laag (< 50%)
Afschermingsgraad van het gehele materiaal	Geheel of deels vrij aan de buitenlucht
Toestand van het materiaal	Licht beschadigd, licht verweerd. Intact materiaal type Pical – asbestboard of categorie III 'gebondenheid'

#	Type	Referentie	Resultaat
3.1	Puntmonster	roo2393265	Chrysotiel

Beschrijving	siliconen ramen
Omgeving	Buiten
Primaire drager	Wandopening verticaal (raam, deur, ...)
Asbestmateriaal	In-situ afwerkingslagen - Pasta, stopverf, voegsel, stopsel, vulsel, mastiek, katten, ...
Bindmiddel van asbestmateriaal	Kitten, mastiek, pasta
Gebondenheid op basis van bindmiddel	Hecht
Hoeveelheid (gewicht - aantal)	• 7,00 kg - 1 stuk

Zorgvuldig beheren

- Zorg voor een veilig beheer. Vermijd het beschadigen van het asbestmateriaal. Controleer de toestand jaarlijks op wijzigingen.

- Eenvoudige handelingen: mag via doe-het-zelf of door werknemer(s) met opleidingsattest eenvoudige handelingen omdat het hechtgebonden is en in vaste toestand verkeerd

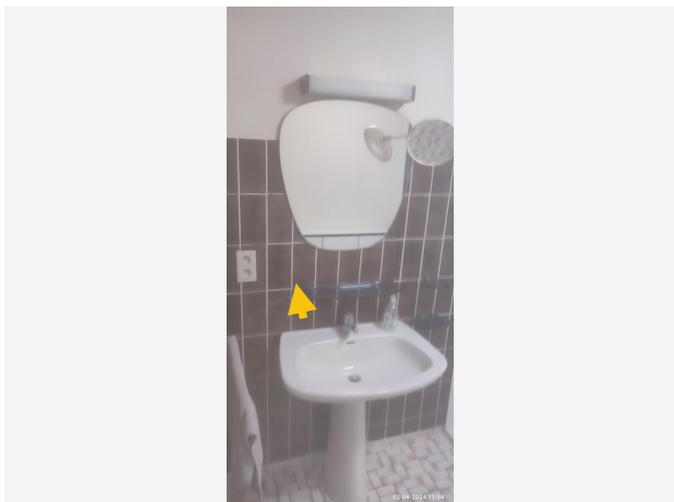
Vrije foto

het zou kunnen dat er achter de wandtegels asbesthoudende tegellijm zit

dit echter niet visueel vast te stellen tijdens de inspectie

staalname was niet mogelijk

als later bij verwijdering blijkt dat ze niet in de mortel geplaatst zijn maar in tegellijm adviseren we om eerst een staalname te laten afnemen

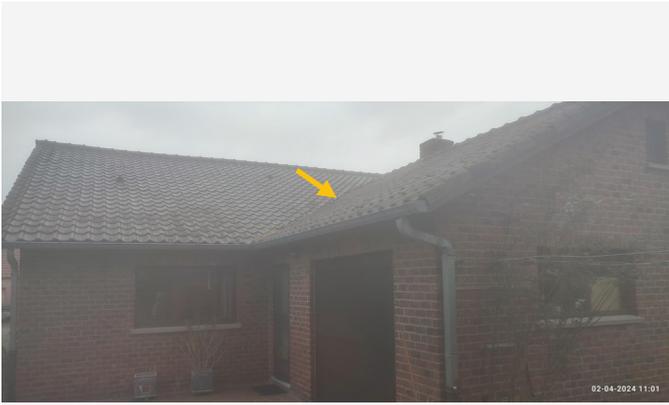
Vrije foto

op de zolder is te zien dat er een plastic onderdak is , dit is niet asbestverdacht
hier is geen menuiserie onderdak vast te stellen

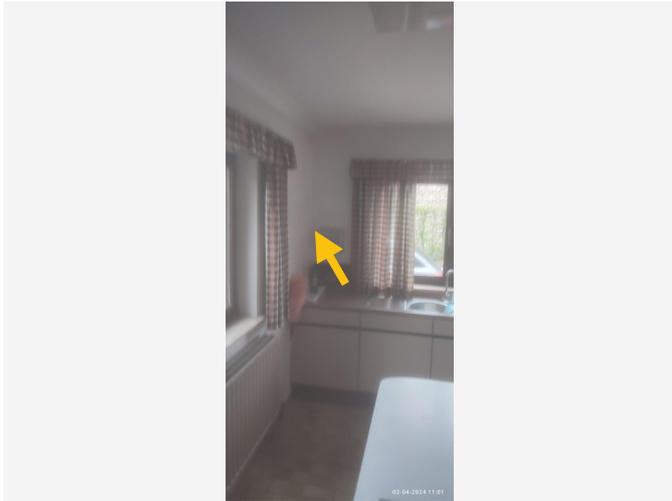
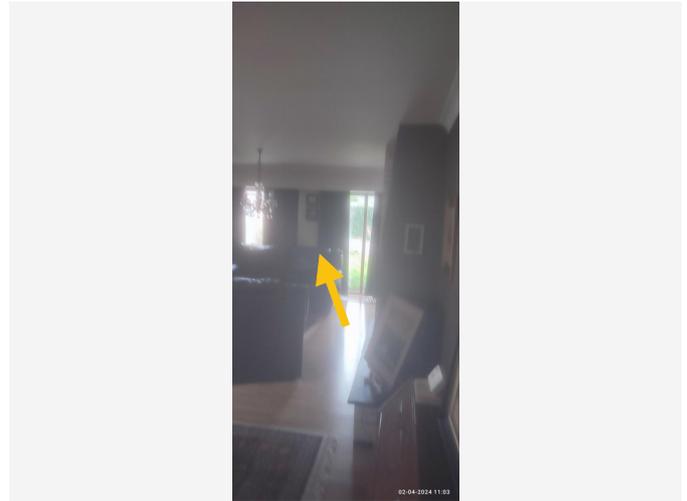
Geen asbest

#	Type	Referentie	Resultaat
6.1	Mengmonster	r002391524	Geen asbest

Beschrijving	pleister wanden
Omgeving	Binnen
Primaire drager	Binnenwand
Bindmiddel van materiaal	Gips - kalk

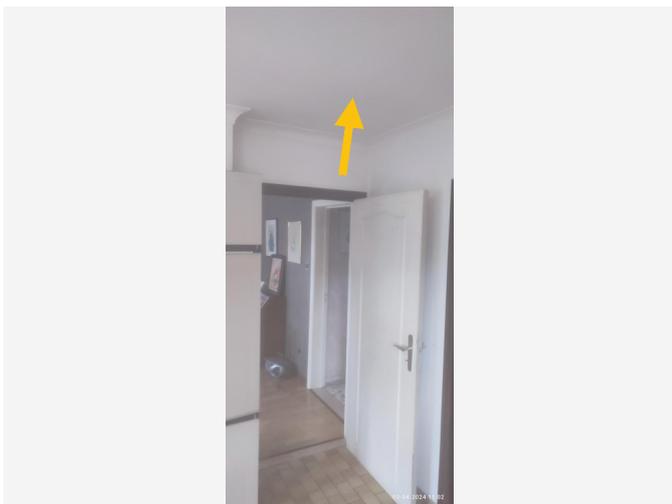
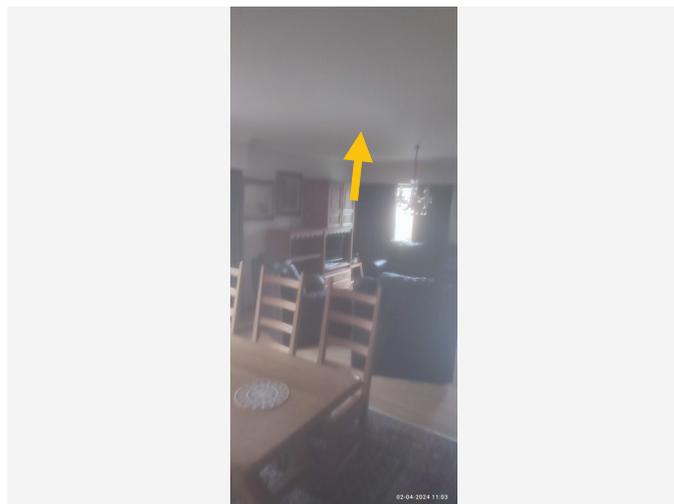
Fiche 7: pleister plafonds

Geen asbest

#	Type	Referentie	Resultaat
7.1	Mengmonster	r002392437	Geen asbest

Beschrijving	pleister plafonds
Omgeving	Binnen
Primaire drager	Plafond
Bindmiddel van materiaal	Gips - kalk
