# Asbestinventarisatetest

Nieuwelaan 127/B030, 1853 Grimbergen

Attestnummer : 20240312-000429.000

Uitgegeven op : 12.03.2024

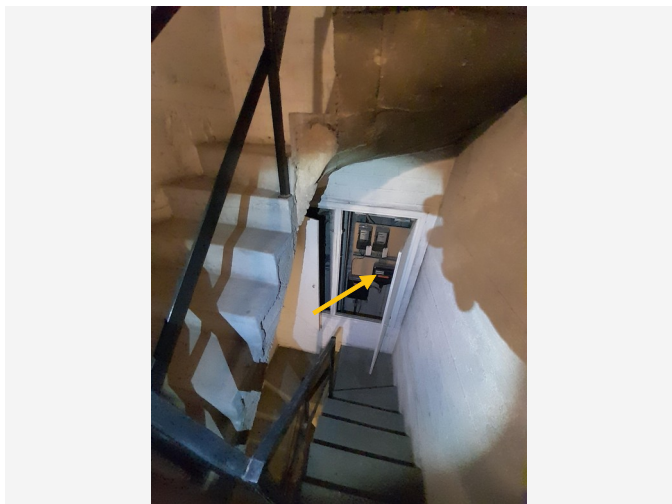
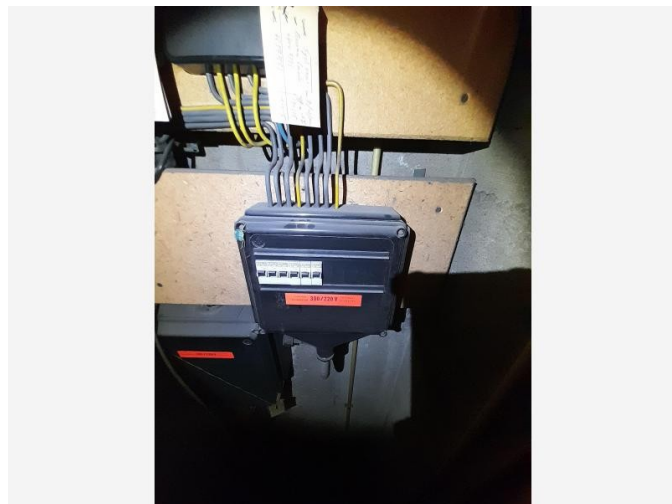
Het asbestmateriaal valt onder de mijlpaal van 2040.

Eindbeoordeling materiaalrisico	Verhoogd materiaalrisico en/of verhoogde kans op vezelvrijgave
---------------------------------	--

Gebondenheid	Categorie 1: hechtgebonden in oorsprong
Asbestsoort (vezeltype)	Crocidoliet aanwezig
Asbestconcentratie	Laag (< 50%)
Afschermingsgraad van het gehele materiaal	Geheel of deels (ook) vrij aan de binnenlucht
Toestand van het materiaal	Licht beschadigd, licht verweerd. Intact materiaal type Pical – asbestboard of categorie III 'gebondenheid'

Beschrijving	Hoofdzekeringskast - type Bakeliet
Omgeving	Binnen
Primaire drager	Communicatie en elektrische infrastructuur en uitrusting
Asbestmateriaal	Plaat, paneel, tablet - Type Bakeliet
Bindmiddel van asbestmateriaal	Kunststof of -hars
Gebondenheid op basis van bindmiddel	Hecht
Hoeveelheid (oppervlakte - dikte - aantal)	• 0,25 m <sup>2</sup> - 0,50 cm - 1 stuk
Totaal volume	0,001 m <sup>3</sup>
Eenvoudig bereikbaar	Ja
Bevestigingswijze	• Verlijmd, ingegoten, versmeerd • Geschroefd

<b>Identificatiemethode</b>	Vaststelling zonder monstername
<b>Destructieve handeling voor identificatie</b>	Nee
<b>Opmerking</b>	Vermoedelijk zal deze toepassing verwijderd worden bij aanpassingen die ze gaan uitvoeren aan het elektriciteitsnetwerk.

- Zorg voor een veilig beheer en verwijder dit asbestmateriaal wanneer het bij werken eenvoudig bereikbaar wordt. Controleer de toestand jaarlijks op wijzigingen.

- Eenvoudige handelingen: mag via doe-het-zelf of door werknemer(s) met opleidingsattest eenvoudige handelingen  
Het verwijderen van deze zekeringskast en tellerstand is een eenvoudige handeling en mag uitgevoerd worden door een erkend technicus, op voorwaarde dat hij de basisopleiding, Asbestverwijderen; eenvoudige handelingen, met succes afgerond heeft.

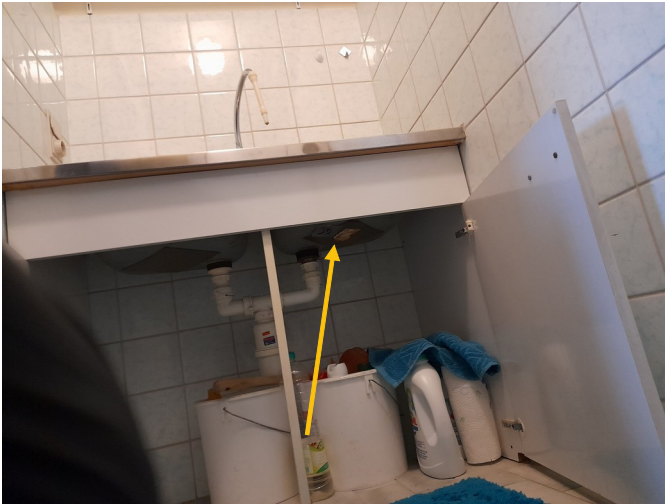
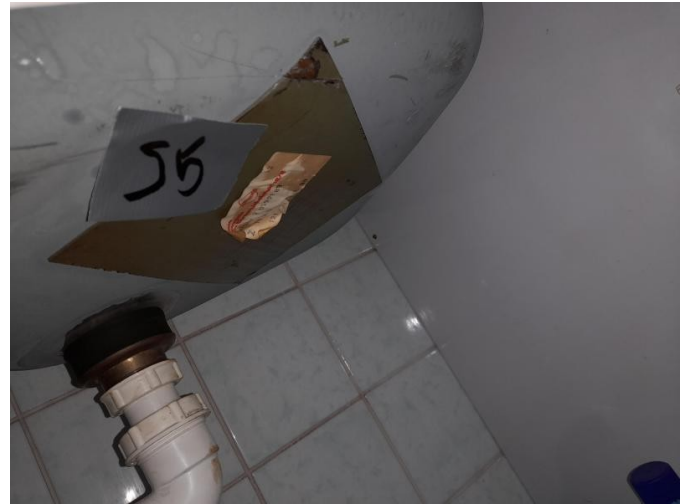
Het asbestmateriaal valt onder de mijlpaal van 2034.

Eindbeoordeling materiaalrisico	Verhoogd materiaalrisico en/of verhoogde kans op vezelvrijgave
---------------------------------	--

Gebondenheid	Categorie 2: niet-hechtgebonden met matrix
Asbestsoort (vezeltype)	Alleen chrysotiel
Asbestconcentratie	Hoog ( $\geq 50\%$ )
Afschermingsgraad van het gehele materiaal	Geheel of deels (ook) vrij aan de binnenlucht
Toestand van het materiaal	Licht beschadigd, licht verweerd. Intact materiaal type Pical – asbestboard of categorie III 'gebondenheid'

#	Type	Referentie	Resultaat
2.1	Puntmonster	8136883	Chrysotiel

Beschrijving	Ontdreningsplaat - S5
Omgeving	Binnen

<b>Primaire drager</b>	Sanitaire infrastructuur en uitrusting (toe- en afvoer)
<b>Asbestmateriaal</b>	Bitumen Isolatieplaat
<b>Bindmiddel van asbestmateriaal</b>	Karton - papier - viltachtig
<b>Gebondenheid op basis van bindmiddel</b>	Niet-hechtgebonden
<b>Hoeveelheid (gewicht - aantal)</b>	• 1,00 kg - 1 stuk
<b>Totaal gewicht</b>	1,00 kg
<b>Eenvoudig bereikbaar</b>	Ja
<b>Bevestigingswijze</b>	• Verlijmd, ingegoten, versmeerd
<b>Identificatiemethode</b>	Vaststelling met monstername
<b>Destructieve handeling voor identificatie</b>	Nee

- Verwijder dit asbestmateriaal zo snel mogelijk. Volg de toestand goed op.

- Eenvoudige handelingen: mag via doe-het-zelf of door werknemer(s) met opleidingsattest eenvoudige handelingen  
Verwijderen van deze ontbreuningsplaat is een eenvoudige handeling, maar een eenvoudige handeling die door een opgeleid personeelslid moet uitgevoerd worden. Bij het verwijderen kan er relatief veel stof vrijkomen en deze kan dan het best verwijderd worden met extra fixatiemiddel en puntafzuiging (bv. d.m.v. een Hepa stofzuiger).

Gebruikte toepassing van deze soort worden bekeken als niet hechtgebonden materialen en moeten door een erkend verwerkingsbedrijf afgevoerd worden mits deze toepassing niet aangeboden kan worden op het containerpark.
- Eenvoudige handelingen: enkel door erkend asbestverwijderaar  
Verwijderen van deze ontbreuningsplaat is een eenvoudige handeling, maar een eenvoudige handeling die door een opgeleid personeelslid moet uitgevoerd worden. Best door een erkend asbestverwijderaar, omdat deze alle benodigdheden tot zijn beschikking heeft. Bij het verwijderen kan er relatief veel stof vrijkomen en

deze kan dan het best verwijderd worden met extra fixatiemiddel en puntafzuiging (bv. d.m.v. een Hepa stofzuiger). Gebruikte toepassing van deze soort worden bekeken als niet hechtgebonden materialen en moeten door een erkend verwerkingsbedrijf afgevoerd worden mits deze toepassing niet aangeboden kan worden op het containerpark.

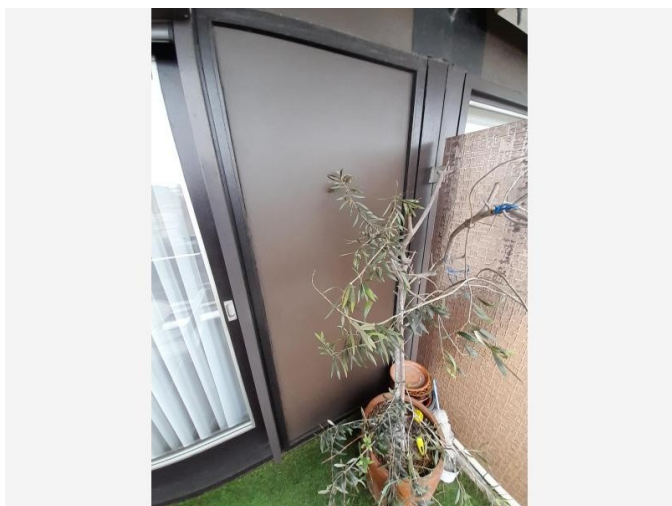
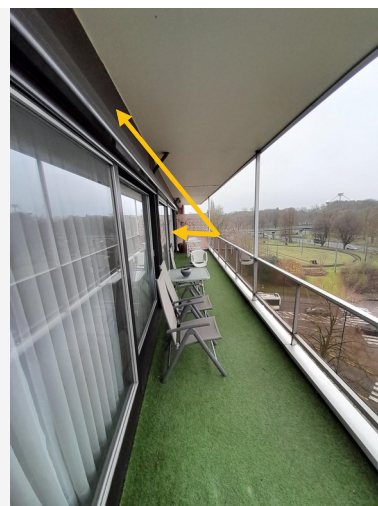
Het asbestmateriaal valt onder de mijlpaal van 2040.

Eindbeoordeling materiaalrisico	Laag materiaalrisico en/of verlaagde kans op vezelvrijgave
---------------------------------	--

Gebondenheid	Categorie 1: hechtgebonden in oorsprong
Asbestsoort (vezeltype)	Crocidoliet aanwezig
Asbestconcentratie	Laag (< 50%)
Afschermingsgraad van het gehele materiaal	Geheel of deels vrij aan de buitenlucht
Toestand van het materiaal	Licht beschadigd, licht verweerd. Intact materiaal type Pical – asbestboard of categorie III 'gebondenheid'

Beschrijving	Panelen - Terras - type Glasal
Omgeving	Buiten
Primaire drager	Wand buitenschil
Asbestmateriaal	Plaat, paneel, tablet - Geëmailleerd, type Glasal
Bindmiddel van asbestmateriaal	Cement
Gebondenheid op basis van bindmiddel	Hecht

Hoeveelheid (oppervlakte - dikte - aantal)	• 33,60 m <sup>2</sup> - 0,50 cm - 1 stuk
Totaal volume	0,168 m <sup>3</sup>
Eenvoudig bereikbaar	Ja
Bevestigingswijze	• Geklemd
Identificatiemethode	Vaststelling zonder monstername
Destructieve handeling voor identificatie	Nee

- Zorg voor een veilig beheer en verwijder dit asbestmateriaal wanneer het bij werken eenvoudig bereikbaar wordt. Controleer de toestand jaarlijks op wijzigingen.

- Eenvoudige handelingen: mag via doe-het-zelf of door werknemer(s) met opleidingsattest eenvoudige handelingen  
Een beschadigde toepassing of asbest in slechte staat kan makkelijk verder breken of vergruizen. Er komen dan schadelijke asbestvezels vrij die ingeademd kunnen worden.

U mag bijgevolg enkel beschadigd of verweerd asbest verwijderen indien: de toepassing niet verder beschadigd raakt of vergruist en er niemand anders in de buurt is.

Draag steeds de nodige beschermingsmiddelen (Minimaal een FFP3 mondmasker of (half)gelaatsmasker met P3-filter en wegwerphandschoenen). Draag veiligheidsschoenen/bril/helm/wegwerp-overall (Minimaal Cat III type 5/6), indien noodzakelijk.

Bevochtig/fixeer het materiaal voor de verwijdering en sla het nadien op in een gesloten dubbele verpakking met asbeststicker. Contacteer uw recyclagepark voor een correcte inlevering of schakel een erkend verwijderaer in.

Verwijder de materialen één voor één bij voorkeur manueel. Handwerktuigen of in laatste instantie traagdraaiend gereedschap kunnen ook gebruikt worden.

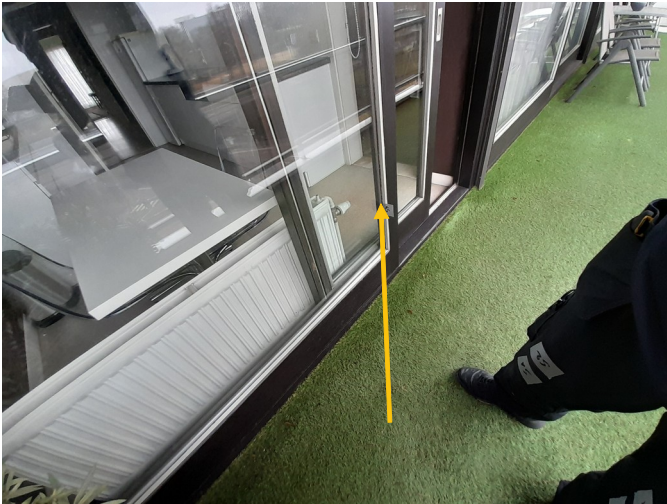
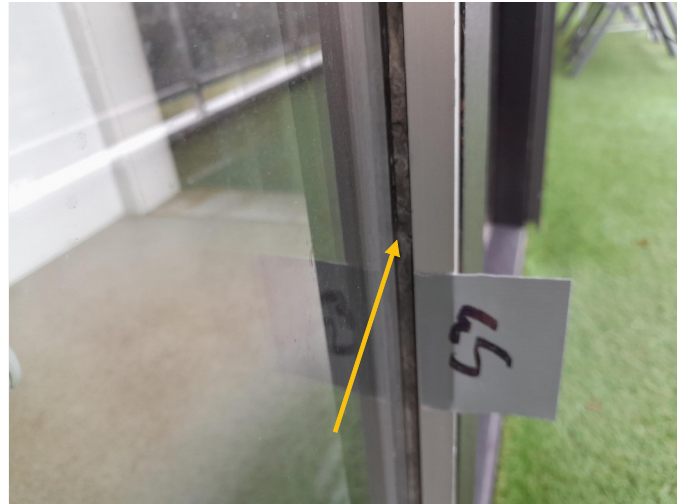
Het asbestmateriaal valt onder de mijlpaal van 2040.

Eindbeoordeling materiaalrisico	Laag materiaalrisico en/of verlaagde kans op vezelvrijgave
---------------------------------	--

Gebondenheid	Categorie 1: hechtgebonden in oorsprong
Asbestsoort (vezeltype)	Alleen chrysotiel
Asbestconcentratie	Laag (< 50%)
Afschermingsgraad van het gehele materiaal	Geheel of deels (ook) vrij aan de binnenlucht
Toestand van het materiaal	Licht beschadigd, licht verweerd. Intact materiaal type Pical – asbestboard of categorie III 'gebondenheid'

#	Type	Referentie	Resultaat
4.1	Puntmonster	8136881	Chrysotiel

Beschrijving	Mastiek - Ramen en deuren - Hout - S3
Omgeving	Grenst aan binnen- en buitenlucht
Primaire drager	Wandopening verticaal (raam, deur, ...)
Asbestmateriaal	In-situ afwerkingslagen - Pasta, stopverf, voegsel, stopsel, vulsel, mastiek, kitten, ...

<b>Bindmiddel van asbestmateriaal</b>	Kitten, mastiek, pasta
<b>Gebondenheid op basis van bindmiddel</b>	Hecht
<b>Hoeveelheid (gewicht - aantal)</b>	<ul style="list-style-type: none"><li>• 50,00 kg - 1 stuk</li></ul>
<b>Totaal gewicht</b>	50,00 kg
<b>Eenvoudig bereikbaar</b>	Ja
<b>Bevestigingswijze</b>	<ul style="list-style-type: none"><li>• Geklemd</li><li>• Verlijmd, ingegoten, versmeerd</li></ul>
<b>Identificatiemethode</b>	Vaststelling met monstername
<b>Destructieve handeling voor identificatie</b>	Nee

- Zorg voor een veilig beheer en verwijder dit asbestmateriaal wanneer het bij werken eenvoudig bereikbaar wordt. Controleer de toestand jaarlijks op wijzigingen.

- Eenvoudige handelingen: mag via doe-het-zelf of door werknemer(s) met opleidingsattest eenvoudige handelingen  
Je kan deze toepassing laten verwijderen door een vakman, deze moet wel de basisopleiding; asbestverwijdering, eenvoudige handeling, succesvol afgerond hebben. Bij het verwijderen van deze toepassing goed fixeren en maak gebruik van een puntafzuiging (bv. d.m.v. een Hepa stofzuiger).  
Bij het vervangen van de raampartijen kan de mastiek mee verwijderd worden door de plaatsers van de nieuwe partijen (op voorwaarde dat deze een opleidingsattest behaald heeft).  
Hou rekening ermee dat het oude raamwerk zal gerecycleerd worden, er mogen dus geen restanten aan het raamwerk achter blijven.

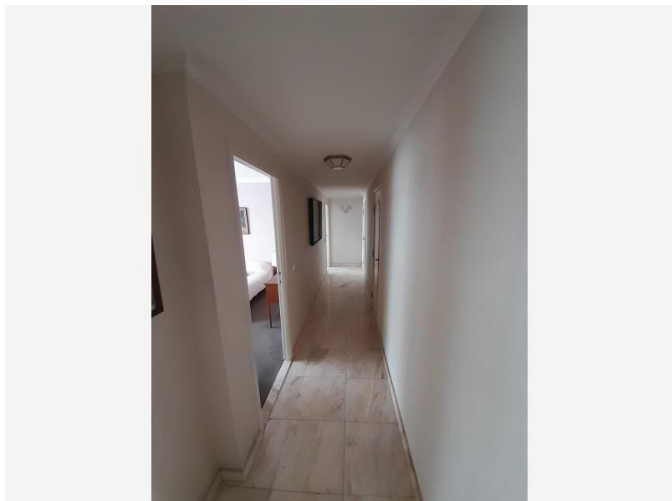
## Fiche 5: Onderliggende lagen - Vloer (hal, toilet, berging, badkamers, waskot)

Identificatiemethode	Redelijk vermoeden
Primaire drager	Vloer
(Asbest)materiaal	In-situ afwerkingslagen - Lijm laag
Bindmiddel	Lijm
Gebondenheid bindmiddel	Hecht

Geen onderzoek gepleegd naar eventuele verdachte onderliggende (lijm)lagen, daar niet-verdachte tegels/vloerbekledingen intact waren op het bezoek (Conform opdracht). Als u oudere lijmlagen of verdachte onderliggende lagen tegenkomt, laat dan eerst een staal uitvoeren alvorens eventuele werken verder te zetten.

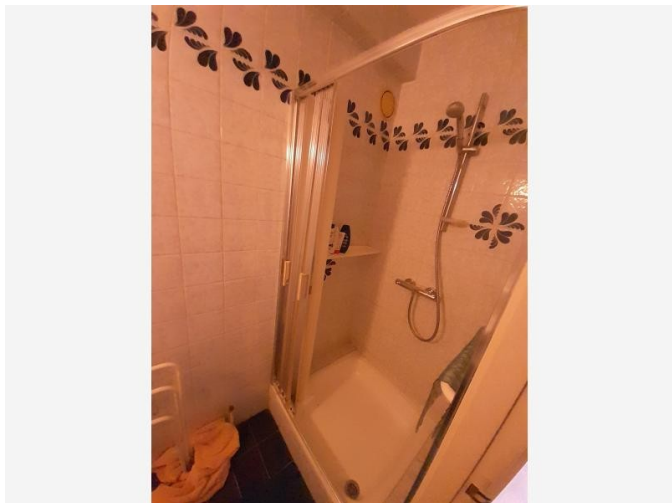
## Fiche 6: Onderliggende lagen - Muren (keuken,toilet,berging,badkamers,waskot)

Identificatiemethode	Redelijk vermoeden
Primaire drager	Binnenwand
(Asbest)materiaal	In-situ afwerkingslagen - Lijm laag
Bindmiddel	Lijm
Gebondenheid bindmiddel	Hecht

Geen onderzoek gepleegd naar eventuele verdachte onderliggende (lijm)lagen, daar niet-verdachte tegels/muurbekledingen intact waren op het bezoek (Conform opdracht). Als u oudere lijmlagen of verdachte onderliggende lagen tegenkomt, laat dan eerst een staal uitvoeren alvorens eventuele werken verder te zetten.

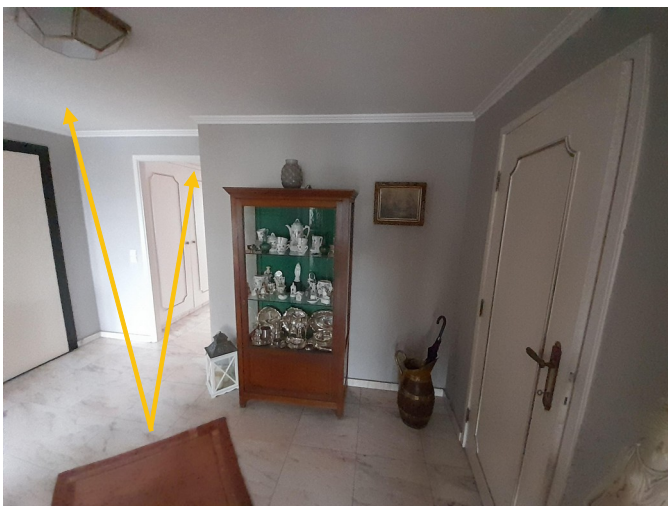
Het plafond in de inkomhal bestaat uit een verlaagd plafond. Er is geen pleisterwerk rechtstreeks aan de plafonds waar te nemen, zonder destructief onderzoek.

Identificatiemethode	Vaststelling & expertise (niet-asbestverdacht)
Primaire drager	Plafond
(Asbest)materiaal	In-situ afwerkingslagen - Pleisterwerk (wand, plafond, ...)
Bindmiddel	Gips - kalk
Gebondenheid bindmiddel	Niet-hechtgebonden

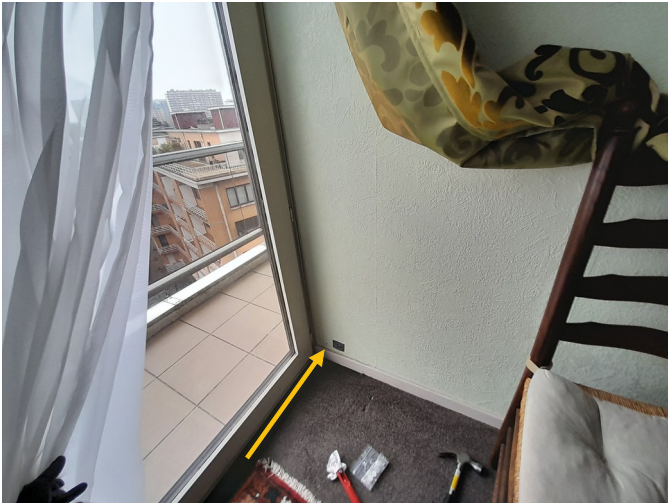
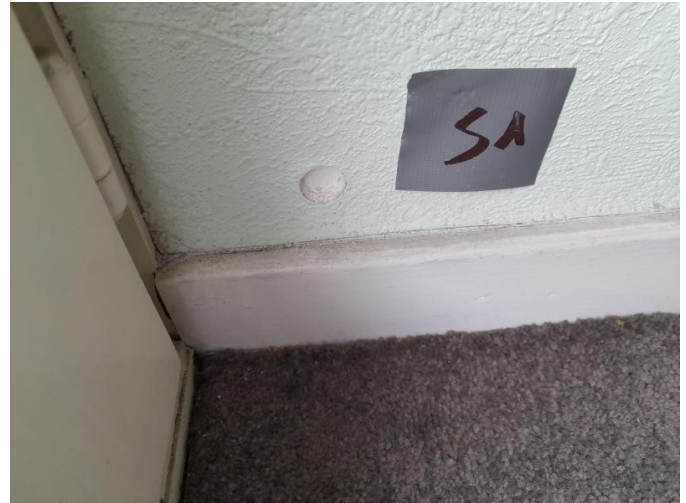
## Fiche 9: Pleisterwerk - Muren - S1

Geen asbest

#	Type	Referentie	Resultaat
9.1	Mengmonster	8136879	Geen asbest

Beschrijving	Pleisterwerk - Muren - S1
Omgeving	Binnen
Primaire drager	Binnenwand
Bindmiddel van materiaal	Gips - kalk

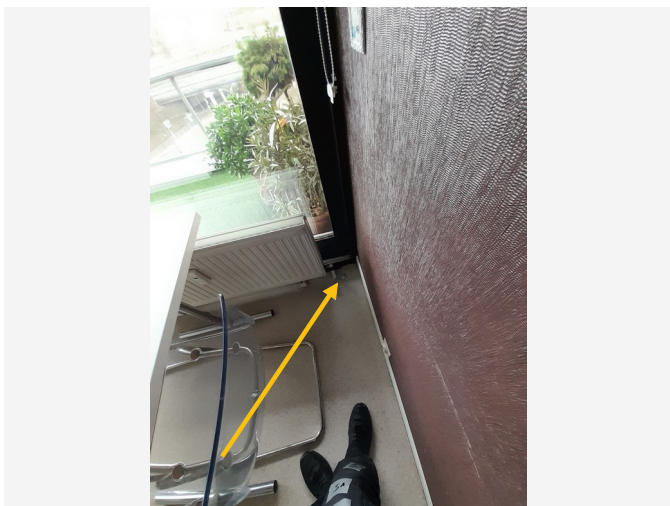
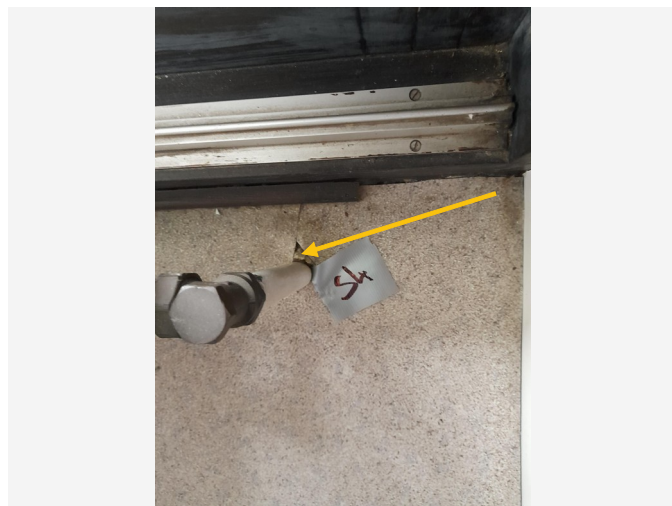
Geen asbest

#	Type	Referentie	Resultaat
10.1	Puntmonster	8136882	Geen asbest

Beschrijving	Vloerzeil - Keuken - S4
Omgeving	Binnen
Primaire drager	Vloer
Bindmiddel van materiaal	Karton - papier - viltachtig
