Asbestinventarisatetest

Kluitingstraat 76, 1800 Vilvoorde

Attestnummer : 20240410-000122.000

Niet-asbestveilig

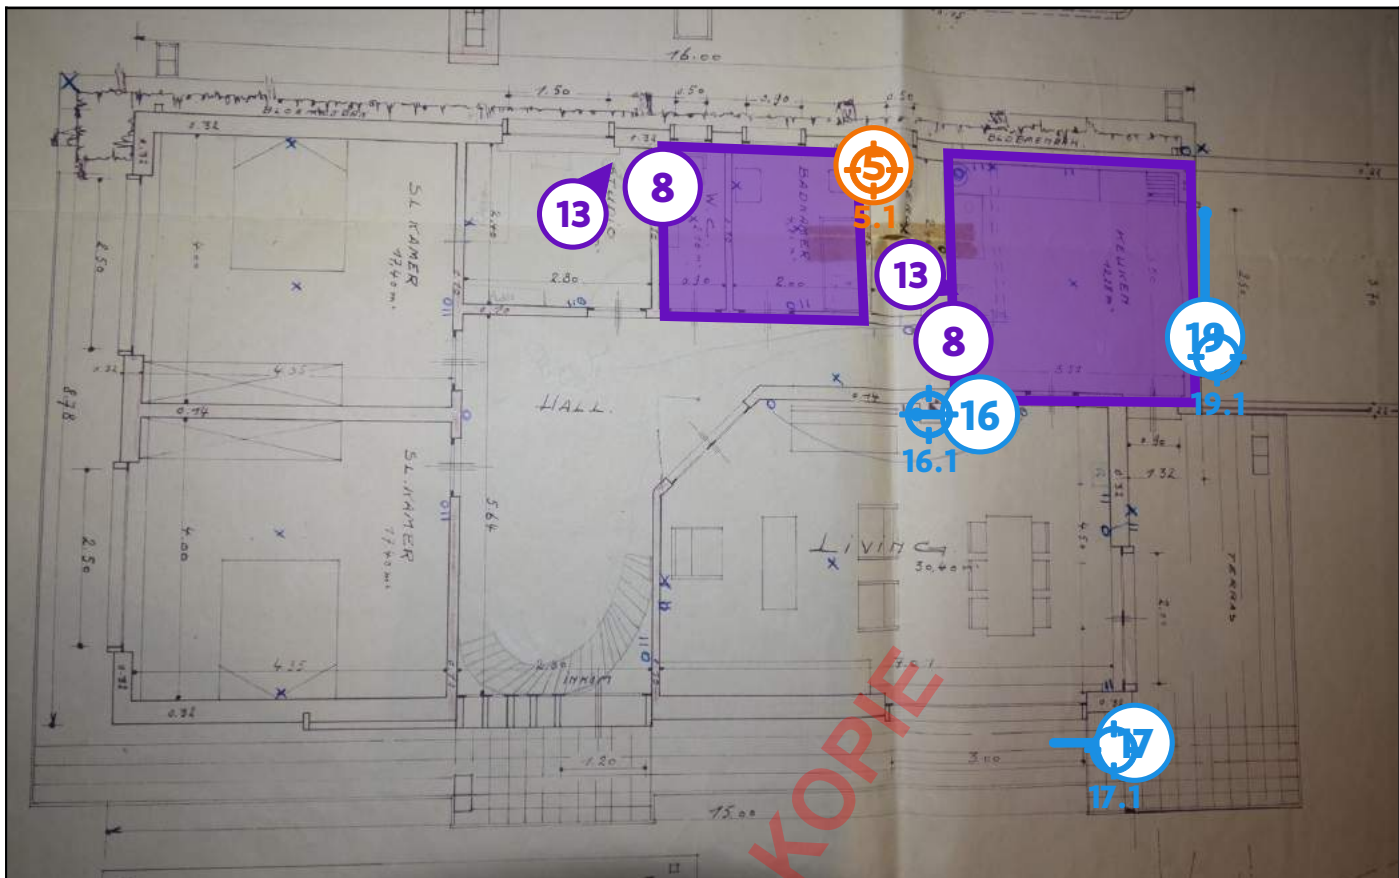
Plan 1.2: Grondplan - GLVL

Beschrijving	Type	Actie
5. Buis - Berging beneden	Asbestmateriaal	Verwijderen
5.1 Code: 87375 - 6	Puntmonster	-
8. Onderliggende lagen (Badkamers/keuken/WC)	Advies	-
13. Recente nieuwe gasketel/boiler - Na 2001	Advies	-
16. Kit/voeg - Rondom haard (Woonkamer)	Geen asbest	-
16.1 Code: 87375 - 5	Puntmonster	-
17. Verloren bekisting - Exterieur rechts	Geen asbest	-
17.1 Code: 87375 - 7	Puntmonster	-
19. Stopverf - Raam veranda/keuken en garage	Geen asbest	-

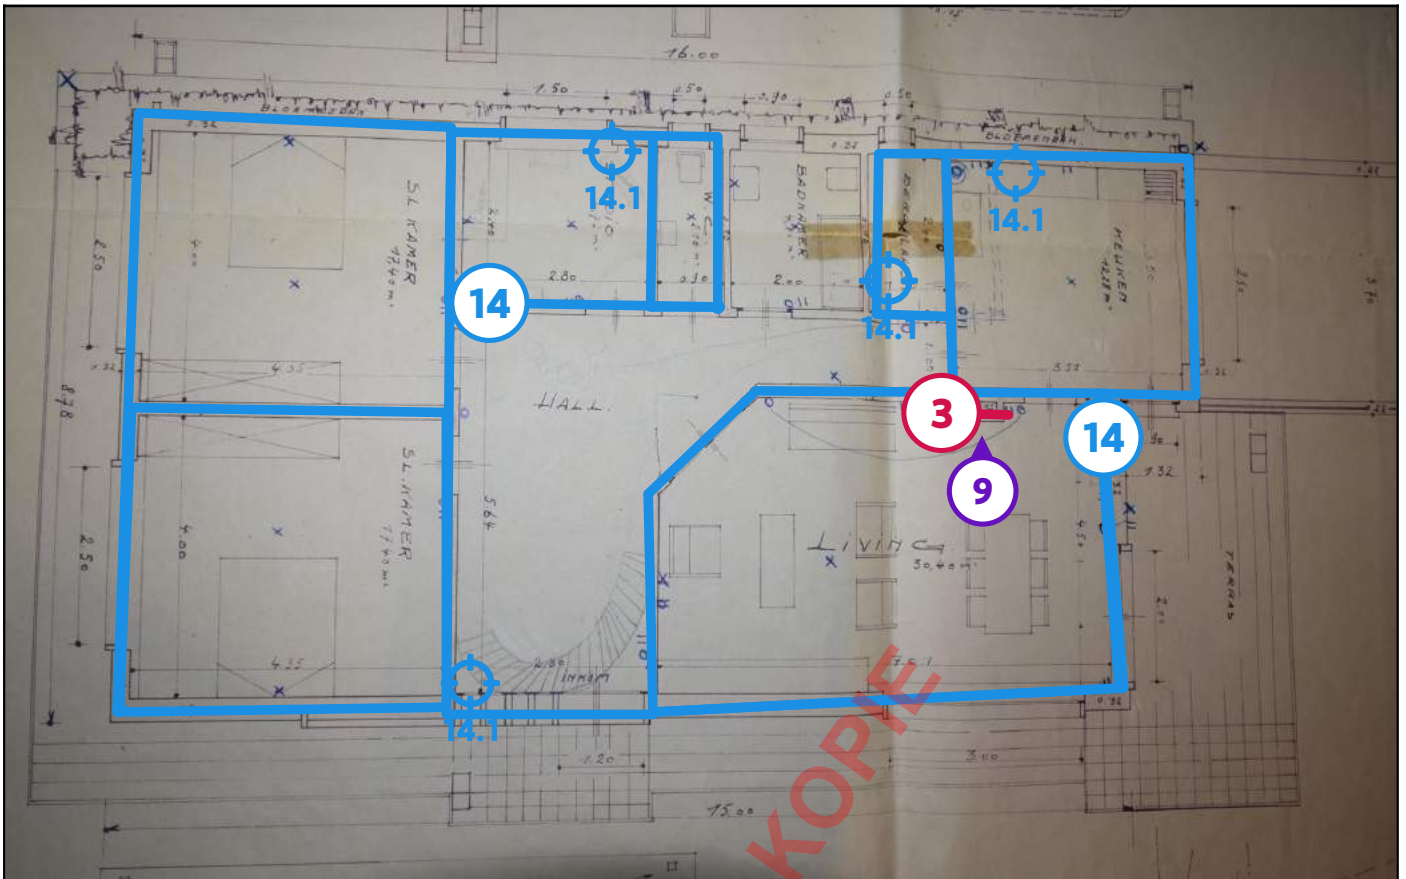
Plan 1.3: Grondplan - GLVL

Beschrijving	Type	Actie
3. Koord - Tussen glas en metalen frame haard	Asbestmateriaal	Dringend maatregelen nemen
9. Niet-verdachte glasvezelkoord - Haard	Advies	-
14. Pleisterwerk - Muren (Woning)	Geen asbest	-
14.1 Code: 87375 - 1	Mengmonster	-

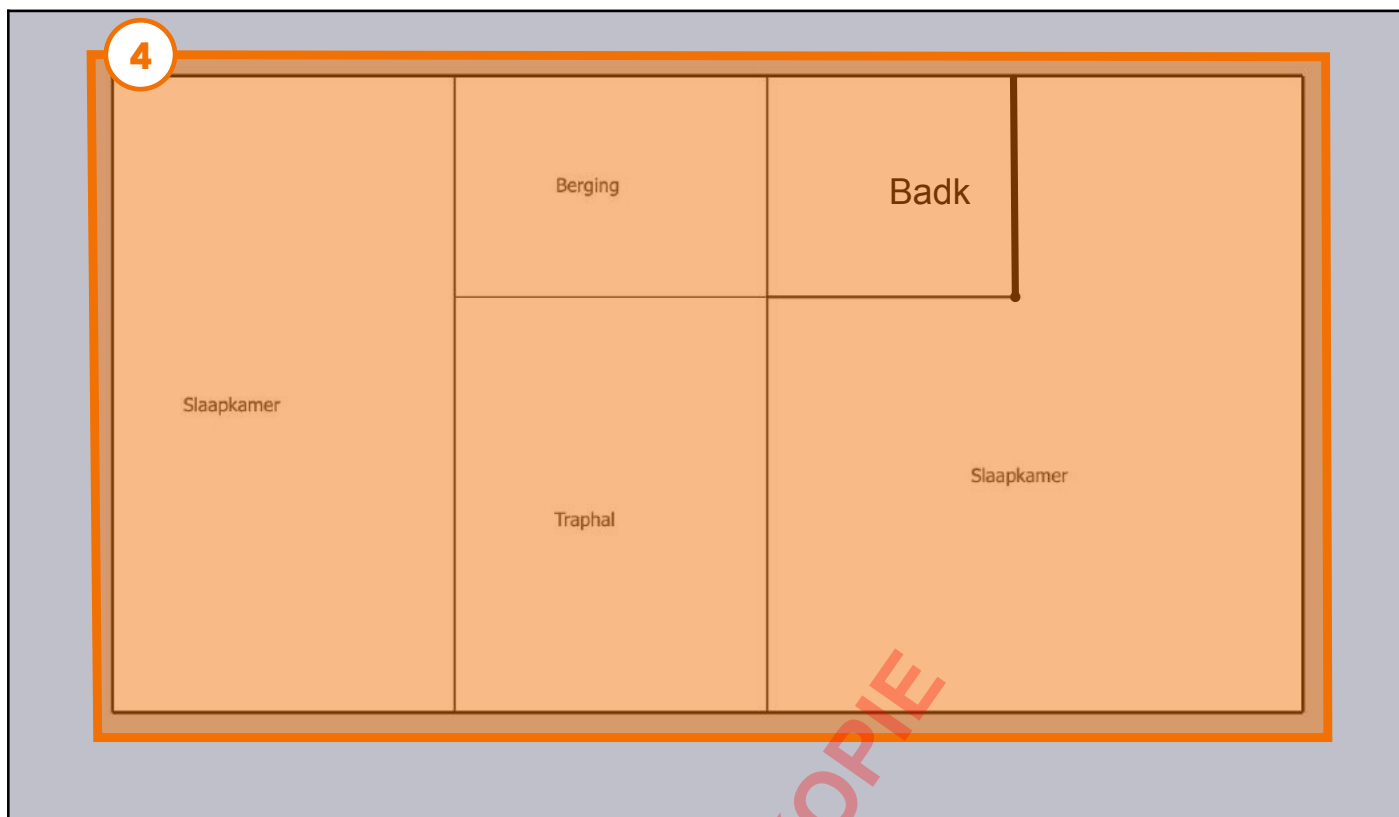
Plan 1.4: Grondplan - Verdieping

Beschrijving	Type	Actie
4. Asbestleien - Dak woning	Asbestmateriaal	Verwijderen

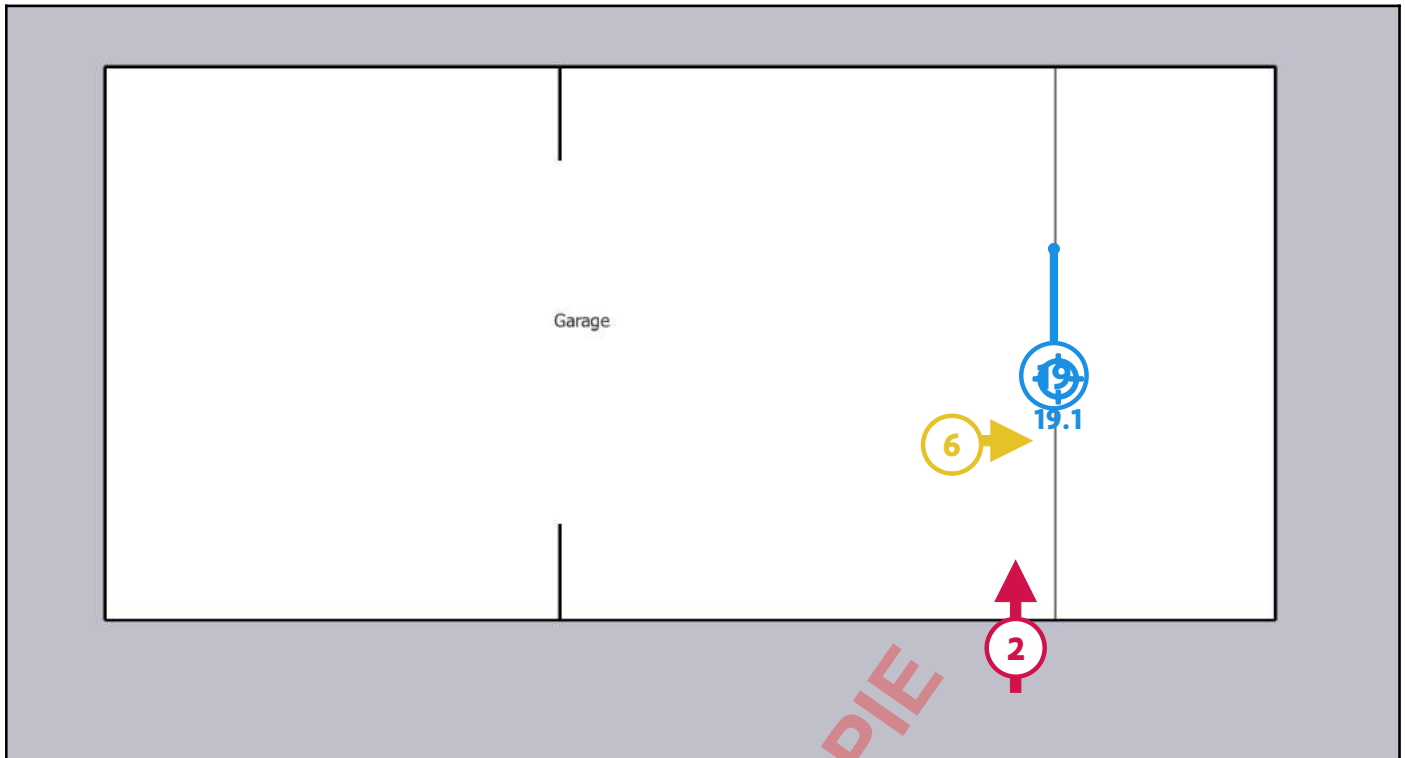
Plan 1.6: Grondplan - Garage

Beschrijving	Type	Actie
2. Rookgaskanaal - Plat dak garage	Asbestmateriaal	Dringend verwijderen
6. Elementen in bakeliet	Asbestmateriaal	Zorgvuldig beheren
19. Stopverf - Raam veranda/keuken en garage	Geen asbest	-
19.1 Code: 87375 - 4	Mengmonster	-

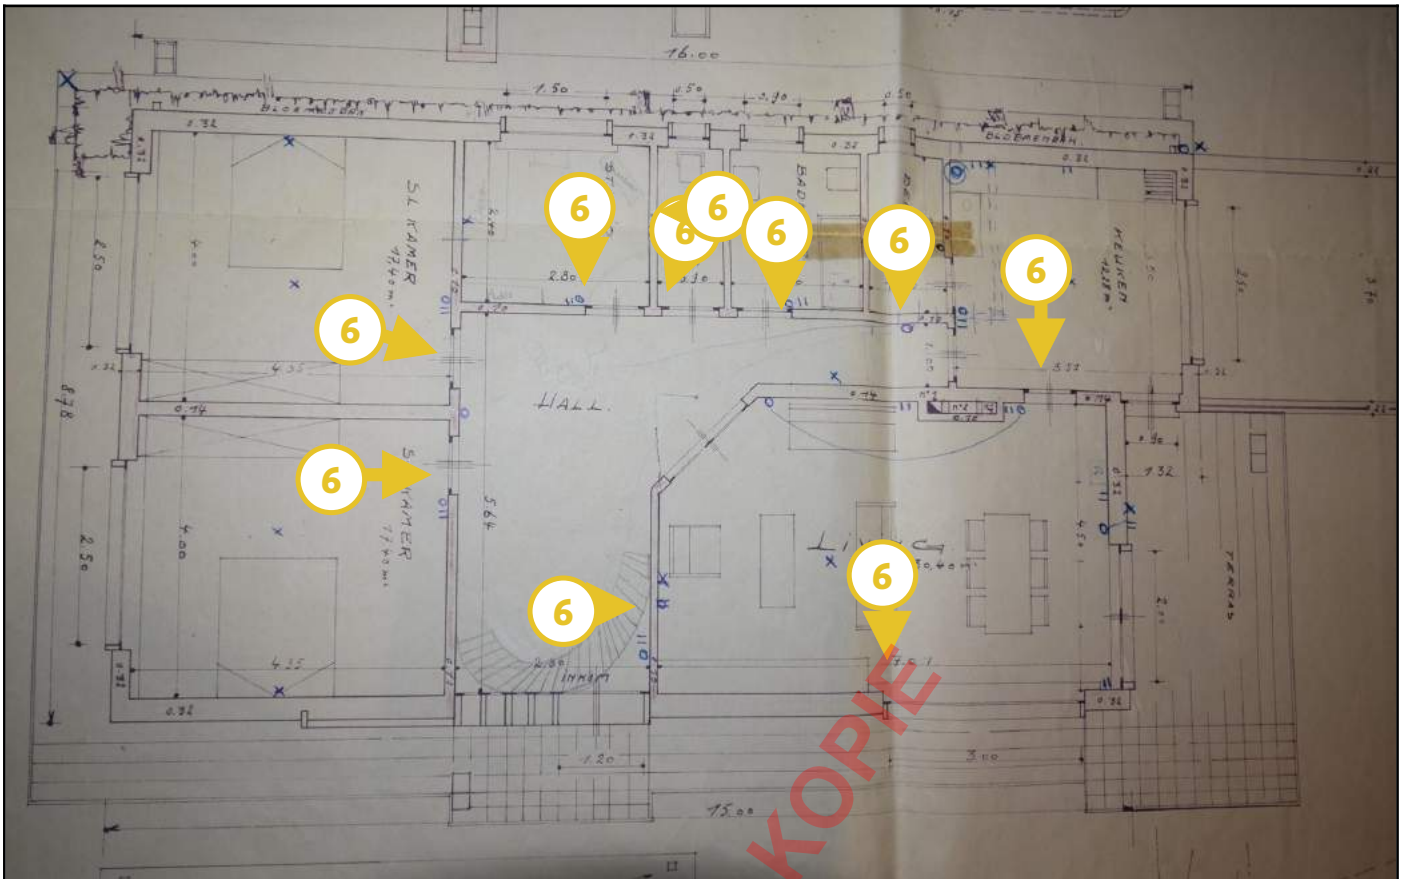
Plan 1.9: Grondplan - GLVL

Beschrijving	Type	Actie
6. Elementen in bakeliet	Asbestmateriaal	Zorgvuldig beheren

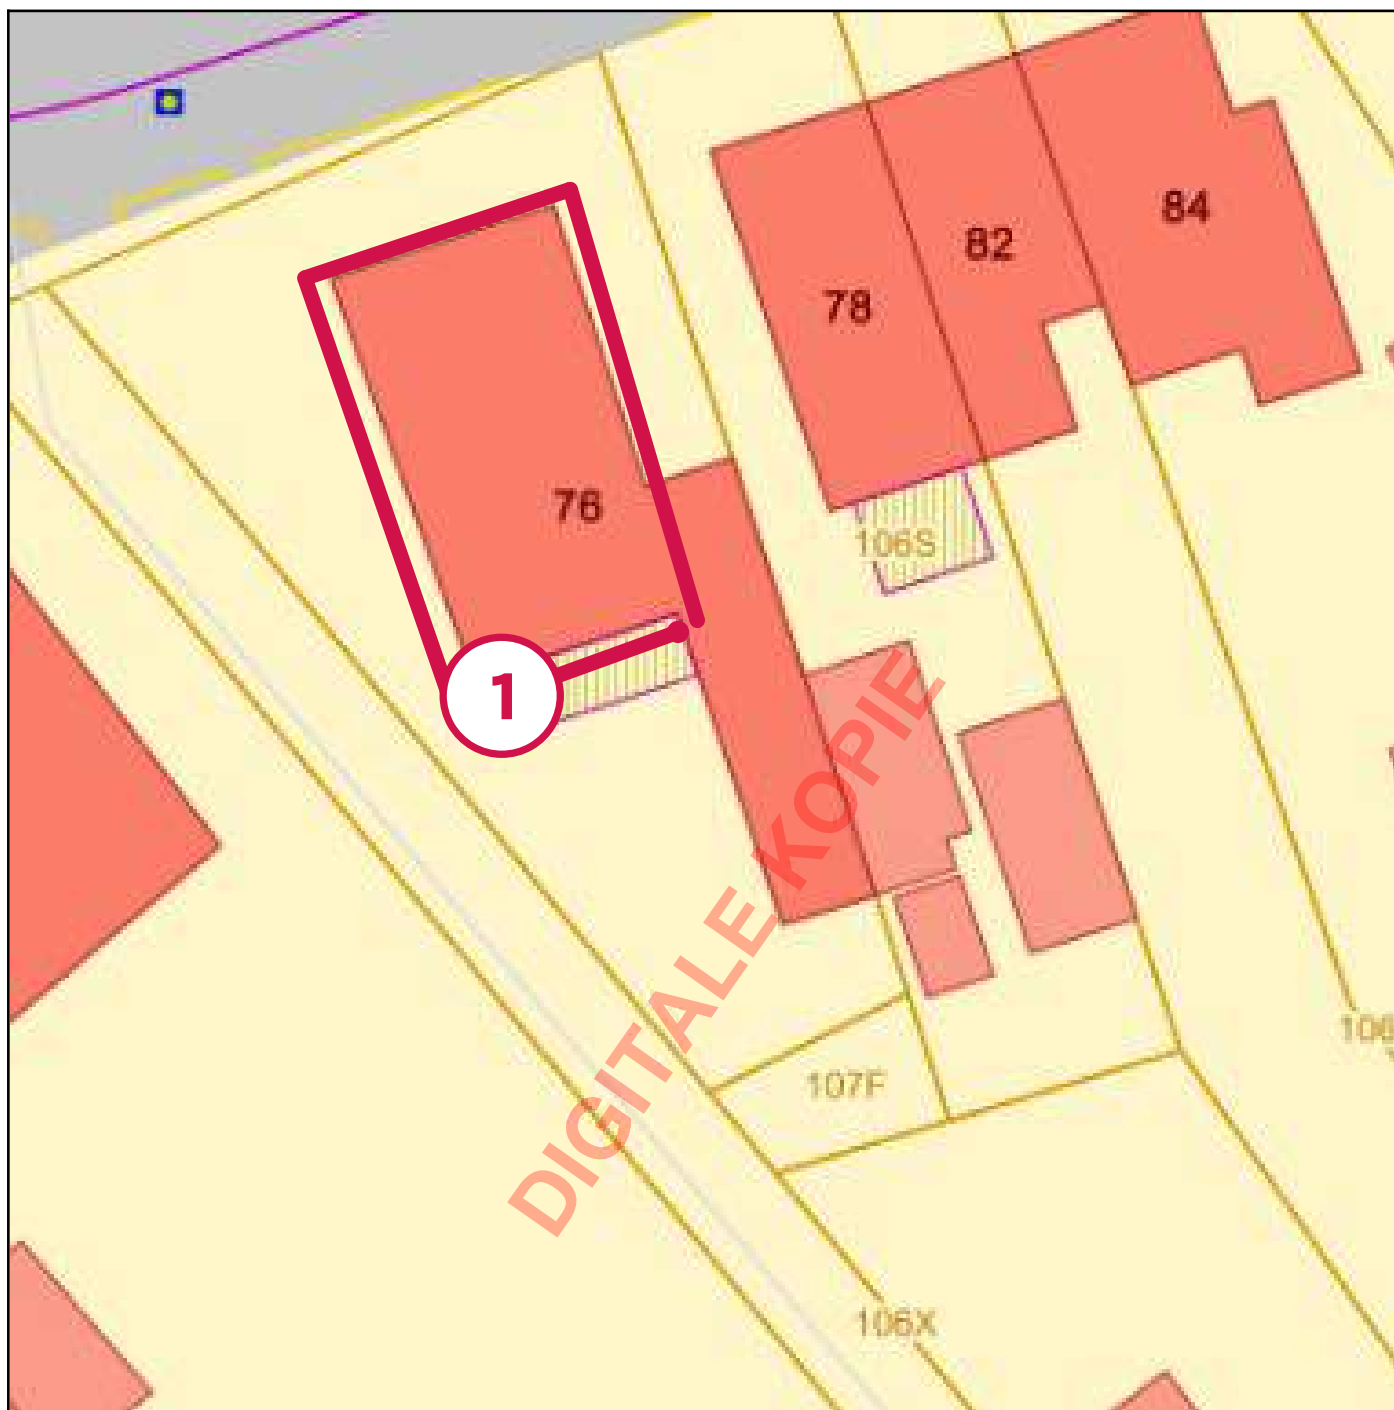
Plan 3.1: Vaststellingen buiten de constructies

Beschrijving	Type	Actie
1. Restanten dakgoot - Leien woning	Asbestmateriaal	Dringend verwijderen

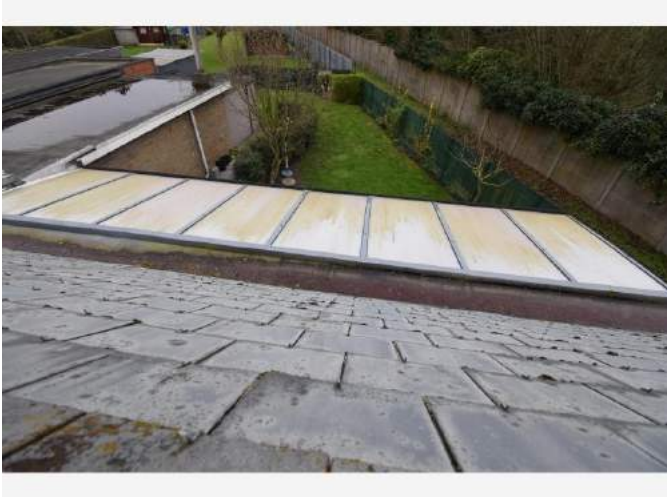
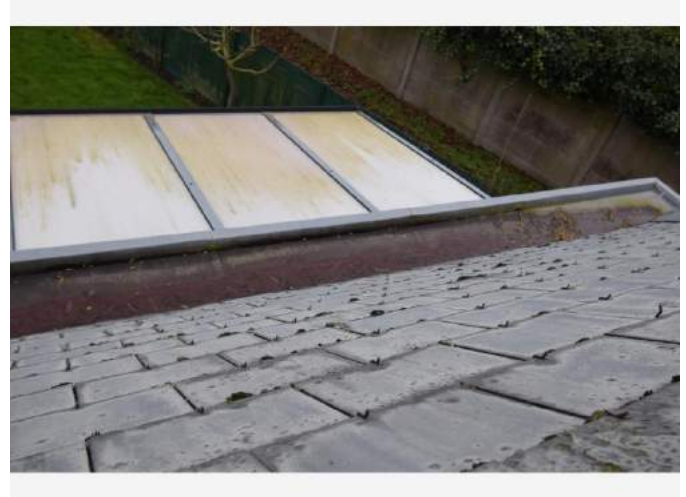
Het asbestmateriaal valt onder de mijlpaal van 2040.

Dringend verwijderen

Beschrijving	Restanten dakgoot - Leien woning
Type afvalstof	Betreft resten (contaminatie) van verwerking of beschadiging
Type resten (contaminatie)	<ul style="list-style-type: none">Stof, deeltjes < 4 mm, flinters, gruis (vermengd in materiaal)
Besmette materialen	<ul style="list-style-type: none">Organisch materiaal (mos, mest, vegetatie, ...)Sediment (dakgoot, afvoerbuï, regenwaterput, ...)Waterbodem
Bron van de resten	Leien op dak van woning.
Omgeving	Buiten
Primaire drager	Infrastructuur hemelwater (opvang en afvoer)
Gebondenheid resten	Niet hecht
Hoeveelheid (gewicht - aantal)	<ul style="list-style-type: none">0,50 kg - 1 stuk
Totaal gewicht	0,50 kg

- Scherm in afwachting van verwijdering het asbestafval af van luchtstromingen en verstoring: bijvoorbeeld door het te verpakken, te fixeren, af te dekken, signalisatie - afbakening aan te brengen,
- Verwijder het asbestafval.

- Eenvoudige handelingen: enkel door erkend asbestverwijderaar
Laat het asbest door een erkend aannemer verwijderen. Let er dan op dat de betrokken werknemers het jaarlijkse opleidingsattest "eenvoudige handelingen" op zak hebben. U kunt dat attest op elk moment opvragen. Aannemers mogen via "eenvoudige handelingen" de volgende toepassingen verwijderen:
 - Alle vormen van hechtgebonden asbest, zowel intact als beschadigd.
 - Losgebonden asbesthoudend plaatmateriaal en asbestkarton. Het asbest moet gefixeerd zijn en de aannemer moet het eenvoudig kunnen demonteren, wegnemen en verpakken zonder de asbesthoudende materialen te breken of te beschadigen.

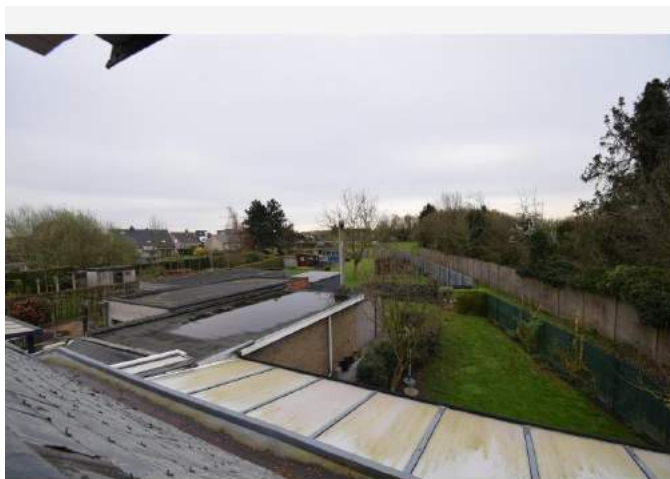
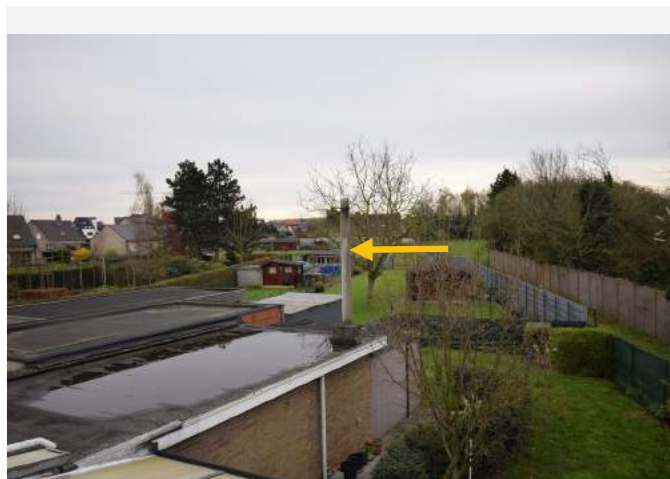
Dringend verwijderen

Eindbeoordeling materiaalrisico	Hoog materiaalrisico en/of hoge kans op vezelvrijgave
Opmerking	Niet aangesloten op kachel of dergelijke.

Gebondenheid	Categorie 1: hechtgebonden in oorsprong
Asbestsoort (vezeltype)	Crocidoliet aanwezig
Asbestconcentratie	Laag (< 50%)
Afschermingsgraad van het gehele materiaal	Geheel of deels (ook) vrij aan de binnenlucht
Toestand van het materiaal	Matig beschadigd, matig verweerd

Beschrijving	Rookgaskanaal - Plat dak garage
Omgeving	Grenst aan binnen- en buitenlucht
Primaire drager	Plat dak
Asbestmateriaal	Rookgaskanaal
Bindmiddel van asbestmateriaal	Cement
Gebondenheid op basis van bindmiddel	Hecht
Hoeveelheid (lengte - omtrek - dikte - aantal)	• 3,00 m - 50,00 cm - 1,00 cm - 1 stuk

Totaal volume	0,015 m ³
Eenvoudig bereikbaar	Ja
Bevestigingswijze	<ul style="list-style-type: none">• Geklemd• Verlijmd, ingegoten, versmeerd
Identificatiemethode	Vaststelling zonder monstername
Destructieve handeling voor identificatie	Nee
Opmerking	Ook zichtbaar aan binnenzijde in de garage.

- Scherm in afwachting van verwijdering het asbestmateriaal af van luchtstromingen en verstoring: bijvoorbeeld door het te verpakken, te fixeren, af te dekken, signalisatie - afbakening aan te brengen, ...
- Verwijder dit asbestmateriaal zo snel mogelijk. Volg de toestand goed op.

- Eenvoudige handelingen: mag via doe-het-zelf of door werknemer(s) met opleidingsattest eenvoudige handelingen
Dakwerker met opleidingsattest 8u, mag deze toepassing verwijderen zonder te breken.
- Eenvoudige handelingen: enkel door erkend asbestverwijderaar
Indien verwijdering zonder te breken niet mogelijk is, dient een erkend verwijderaar te worden aangesproken.

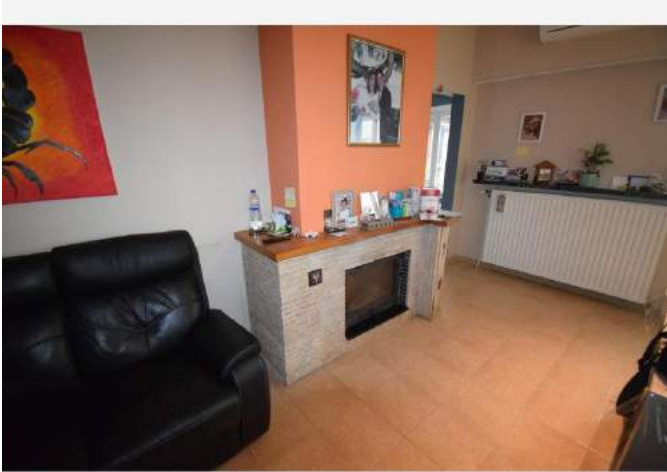
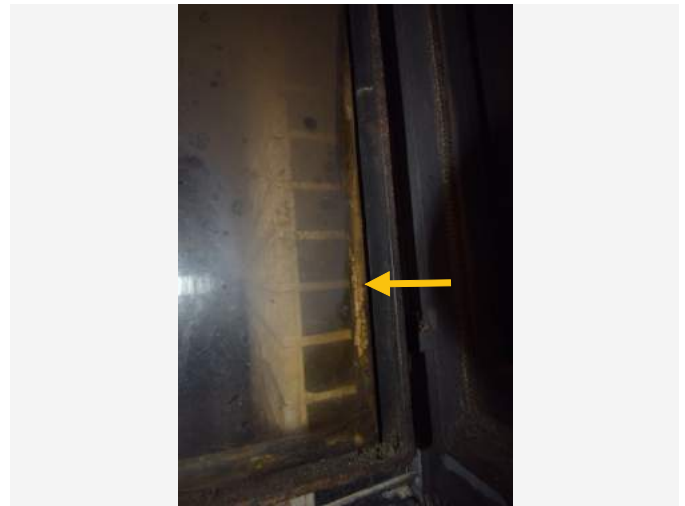
Dringend maatregelen nemen

Eindbeoordeling materiaalrisico	Hoog materiaalrisico en/of hoge kans op vezelvrijgave
---------------------------------	---

Gebondenheid	Categorie 3: niet-hechtgebonden met weinig of geen matrix
Asbestsoort (vezeltype)	Alleen chrysotiel
Asbestconcentratie	Hoog ($\geq 50\%$)
Afschermingsgraad van het gehele materiaal	Geheel of deels (ook) vrij aan binnenluchtstromen
Toestand van het materiaal	Matig beschadigd, matig verweerd

Beschrijving	Koord - Tussen glas en metalen frame haard
Omgeving	Binnen
Primaire drager	Ruimteverwarming
Asbestmateriaal	Koord, lint, band, strip
Bindmiddel van asbestmateriaal	Weinig of geen bindmiddel (textiel, bevolking, ...)
Gebondenheid op basis van bindmiddel	Niet-hechtgebonden

Hoeveelheid (lengte - omtrek - aantal)	<ul style="list-style-type: none">• 0,50 m - 1,00 cm - 1 stuk
Totale oppervlakte	0,005 m ²
Eenvoudig bereikbaar	Nee <ul style="list-style-type: none">• Het asbestmateriaal is bedekt (uitgezonderd laag verf, coating, behang, kunststof, textiel) en het wegnemen van het bedekkende materiaal kan niet zonder het bedekkende materiaal te beschadigen.
Bevestigingswijze	<ul style="list-style-type: none">• Geklemd
Identificatiemethode	Vaststelling zonder monstername
Destructieve handeling voor identificatie	Nee
Opmerking	Niet mogelijk om staal te nemen (Zit geklemd tussen glas en frame). Asbestverdacht materiaal.

- Scherm in afwachting van verwijdering het asbestmateriaal af van luchtstromingen en verstoring: bijvoorbeeld door het te verpakken, te fixeren, af te dekken, signalisatie - afbakening aan te brengen, ...
- Zorg voor een veilig beheer en verwijder dit asbestmateriaal wanneer het bij werken eenvoudig bereikbaar wordt. Controleer de toestand jaarlijks op wijzigingen.

- Eenvoudige handelingen: mag via doe-het-zelf of door werknemer(s) met opleidingsattest eenvoudige handelingen
Koorden of andere geweven materialen/pakkingen/dichtingen/remvoeringen of gelijkaardige toepassingen, mag u als particulier of zelfstandige zelf verwijderen, ongeacht of ze zich binnen of buiten de woning bevinden.

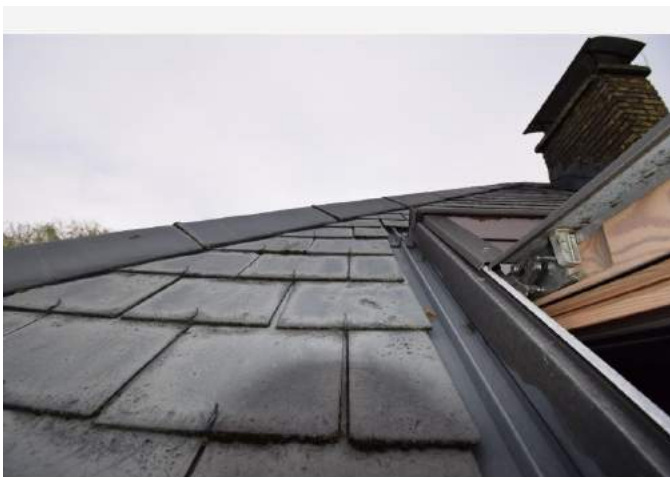
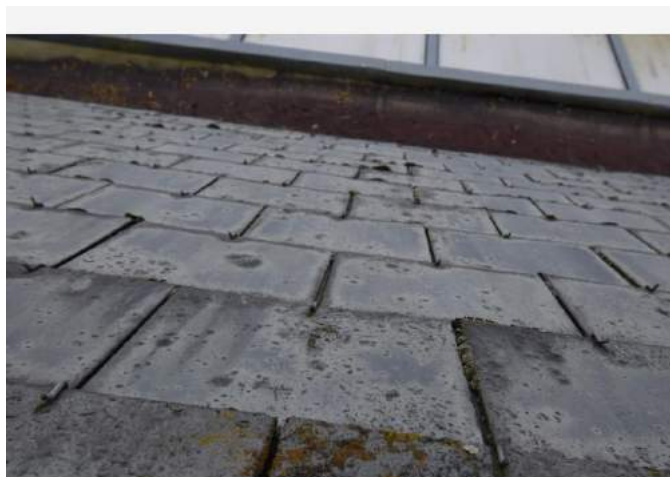
Verwijderen

Eindbeoordeling materiaalrisico	Verhoogd materiaalrisico en/of verhoogde kans op vezelvrijgave
---------------------------------	--

Gebondenheid	Categorie 1: hechtgebonden in oorsprong
Asbestsoort (vezeltype)	Crocidoliet aanwezig
Asbestconcentratie	Laag (< 50%)
Afschermingsgraad van het gehele materiaal	Geheel of deels vrij aan de buitenlucht
Toestand van het materiaal	Matig beschadigd, matig verweerd

Beschrijving	Asbestleien - Dak woning
Omgeving	Buiten
Primaire drager	Schuin dak
Asbestmateriaal	Dak- en gevelbekleding - Lei, shingle
Bindmiddel van asbestmateriaal	Cement
Gebondenheid op basis van bindmiddel	Hecht
Hoeveelheid (oppervlakte - aantal)	• 221,00 m ² - 1 stuk
Totale oppervlakte	221,00 m ²
Eenvoudig bereikbaar	Ja
Bevestigingswijze	• Geklemd • Genageld, geniet

Identificatiemethode	Vaststelling zonder monstername
Destructieve handeling voor identificatie	Nee
Opmerking	Aan binnenzijde volledig afgewerkt met gyproc en niet zichtbaar.

- Verwijder dit asbestmateriaal zo snel mogelijk. Volg de toestand goed op.
- Hemelwater dat afspoelt van asbestcement daken of gevels kan asbestdeeltjes bevatten. Gebruik het enkel voor gesloten circuits (bv. spoelen toiletten). Reinig na het vervangen van het dak of de gevel de dakgoten en regenwaterput of -ton om asbesthoudend sediment of slib te verwijderen

- Eenvoudige handelingen: mag via doe-het-zelf of door werknemer(s) met opleidingsattest eenvoudige handelingen
Eenvoudige handelingen opgeleid personeel: alle werknemer(s) moeten wel beschikken over een opleidingsattest eenvoudige handelingen 8u.

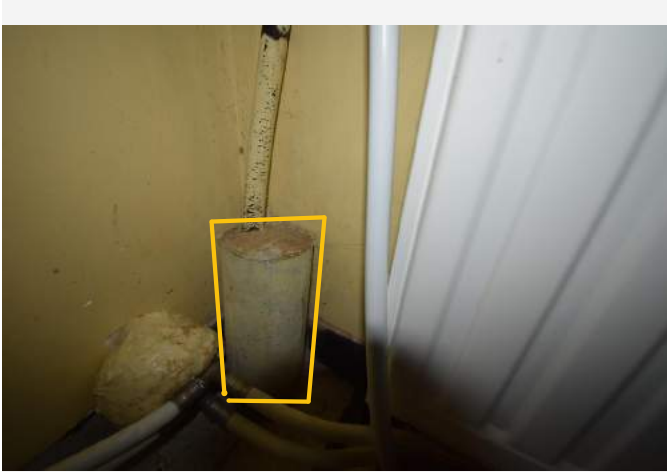
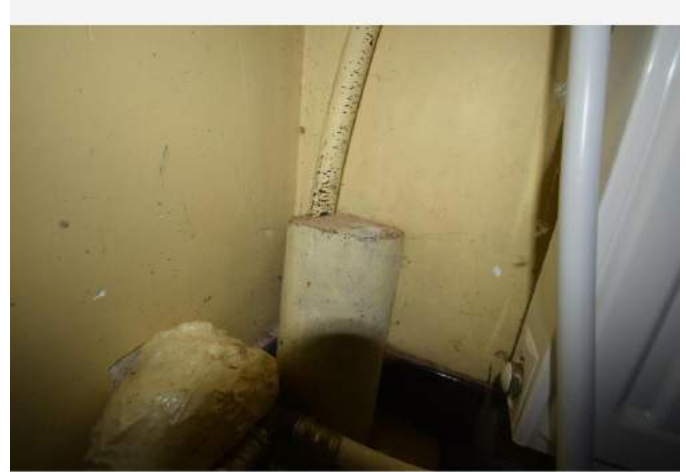
Verwijderen

Eindbeoordeling materiaalrisico	Verhoogd materiaalrisico en/of verhoogde kans op vezelvrijgave
---------------------------------	--

Gebondenheid	Categorie 1: hechtgebonden in oorsprong
Asbestsoort (vezeltype)	Crocidoliet aanwezig
Asbestconcentratie	Laag (< 50%)
Afschermingsgraad van het gehele materiaal	Geheel of deels (ook) vrij aan de binnenlucht
Toestand van het materiaal	Licht beschadigd, licht verweerd. Intact materiaal type Pical – asbestboard of categorie III 'gebondenheid'

#	Type	Referentie	Resultaat
5.1	Puntmonster	87375 - 6	Crocidoliet, Chrysotiel

Beschrijving	Buis - Berging beneden
Omgeving	Binnen
Primaire drager	Vloer
Asbestmateriaal	Buis, koker, leiding, pijp, doorvoer
Bindmiddel van asbestmateriaal	Cement
Gebondenheid op basis van bindmiddel	Hecht
Hoeveelheid (lengte - omtrek - dikte - aantal)	<ul style="list-style-type: none">• 0,40 m - 35,00 cm - 0,80 cm - 1 stuk
Totaal volume	0,001 m ³
Eenvoudig bereikbaar	Ja
Bevestigingswijze	<ul style="list-style-type: none">• Geklemd• Verlijmd, ingegoten, versmeerd
Identificatiemethode	Vaststelling met monstername
Destructieve handeling voor identificatie	Nee

- Verwijder dit asbestmateriaal zo snel mogelijk. Volg de toestand goed op.

- Eenvoudige handelingen: enkel door erkend asbestverwijderaar
Laat het asbest door een erkend aannemer verwijderen. Let er dan op dat de betrokken werknemers het jaarlijkse opleidingsattest "eenvoudige handelingen" op zak hebben. U kunt dat attest op elk moment opvragen. Aannemers mogen via "eenvoudige handelingen" de volgende toepassingen verwijderen:
 - Alle vormen van hechtgebonden asbest, zowel intact als beschadigd.
 - Losgebonden asbesthoudend plaatmateriaal en asbestkarton. Het asbest moet gefixeerd zijn en de aannemer moet het eenvoudig kunnen demonteren, wegnemen en verpakken zonder de asbesthoudende materialen te breken of te beschadigen.
 - Asbesthoudende dichtingen en pakkingen, geweven materialen zoals koorden, remvoeringen en gelijkaardige toepassingen.

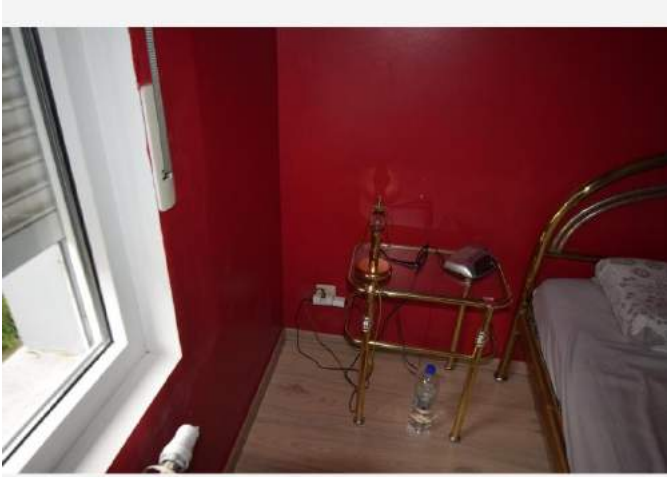
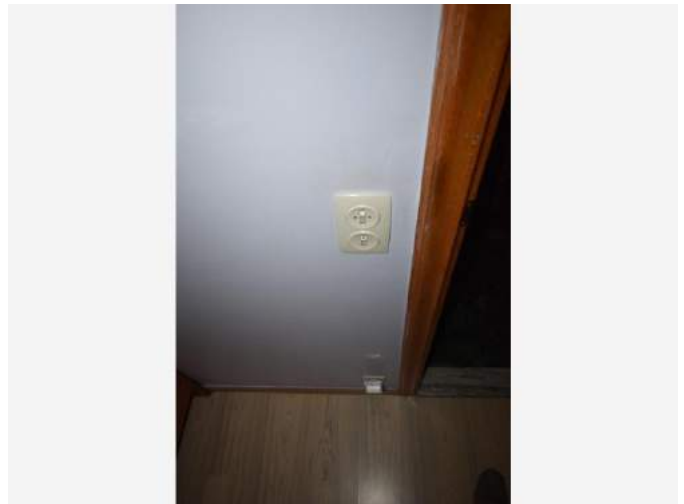
Zorgvuldig beheren

- Zorg voor een veilig beheer. Vermijd het beschadigen van het asbestmateriaal. Controleer de toestand jaarlijks op wijzigingen.

- Eenvoudige handelingen: mag via doe-het-zelf of door werknemer(s) met opleidingsattest eenvoudige handelingen
In binnenruimtes mag u alleen hechtgebonden asbest verwijderen dat niet beschadigd is. Dat betekent dat het materiaal volledig intact is en er geen vrije asbestvezels zichtbaar zijn. Opgelet: ook tijdens het verwijderen moet het asbest intact blijven. Bijgevolg dient men de toepassing dus te verwijderen zonder te breken of schade toe te brengen (In hun geheel). Indien dit niet mogelijk is mag je de asbest-toepassing niet zelf verwijderen en dien je een erkend verwijderaar aan te spreken.
