Asbestinventarisatetest

Ooststraat 8, 8940 Wervik

Attestnummer : 20240413-000022.000

Uitgegeven op : 13.04.2024

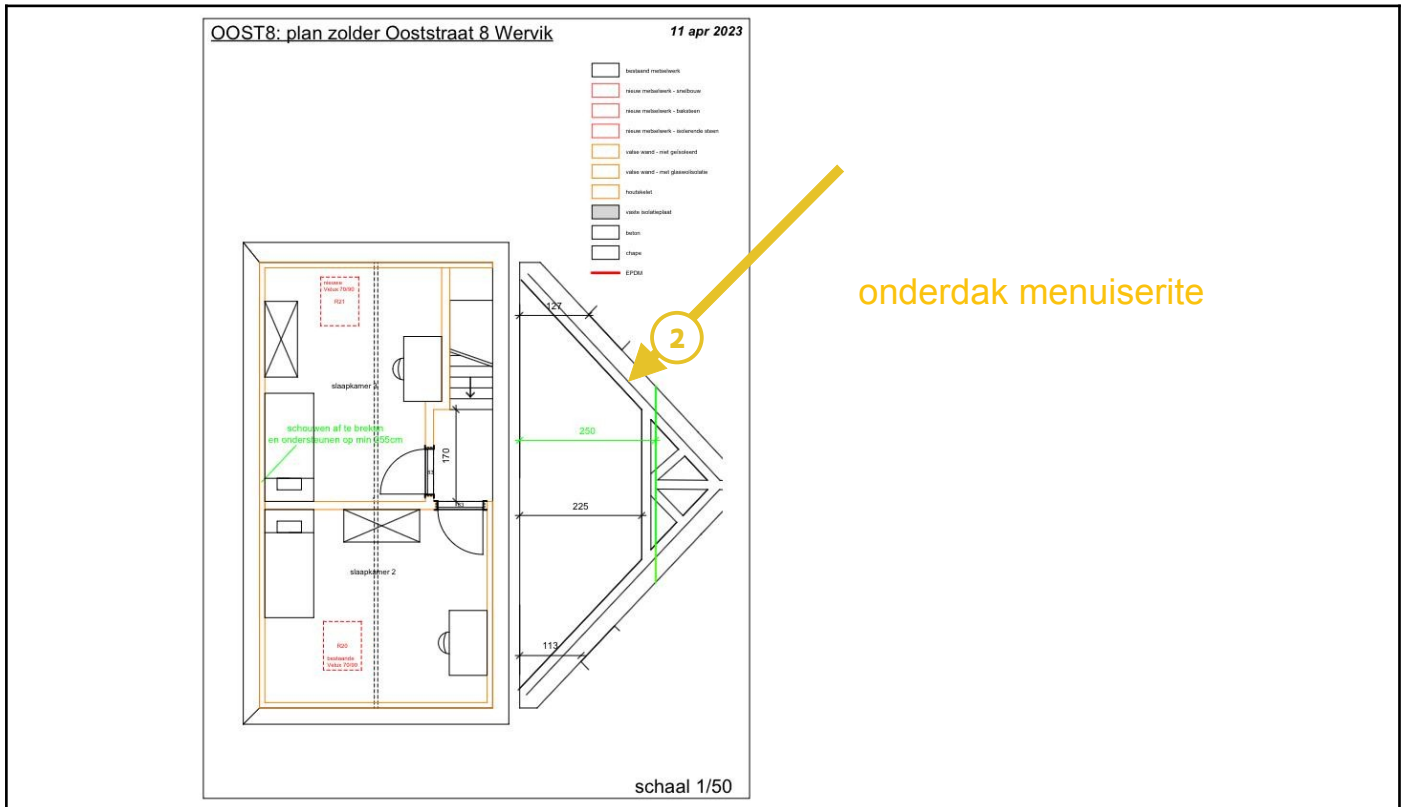
Plan 1.1: OOST8 2023 03 15 plan zolder

Beschrijving	Type	Actie
2. Onderdak menuiserite	Asbestmateriaal	Zorgvuldig beheren

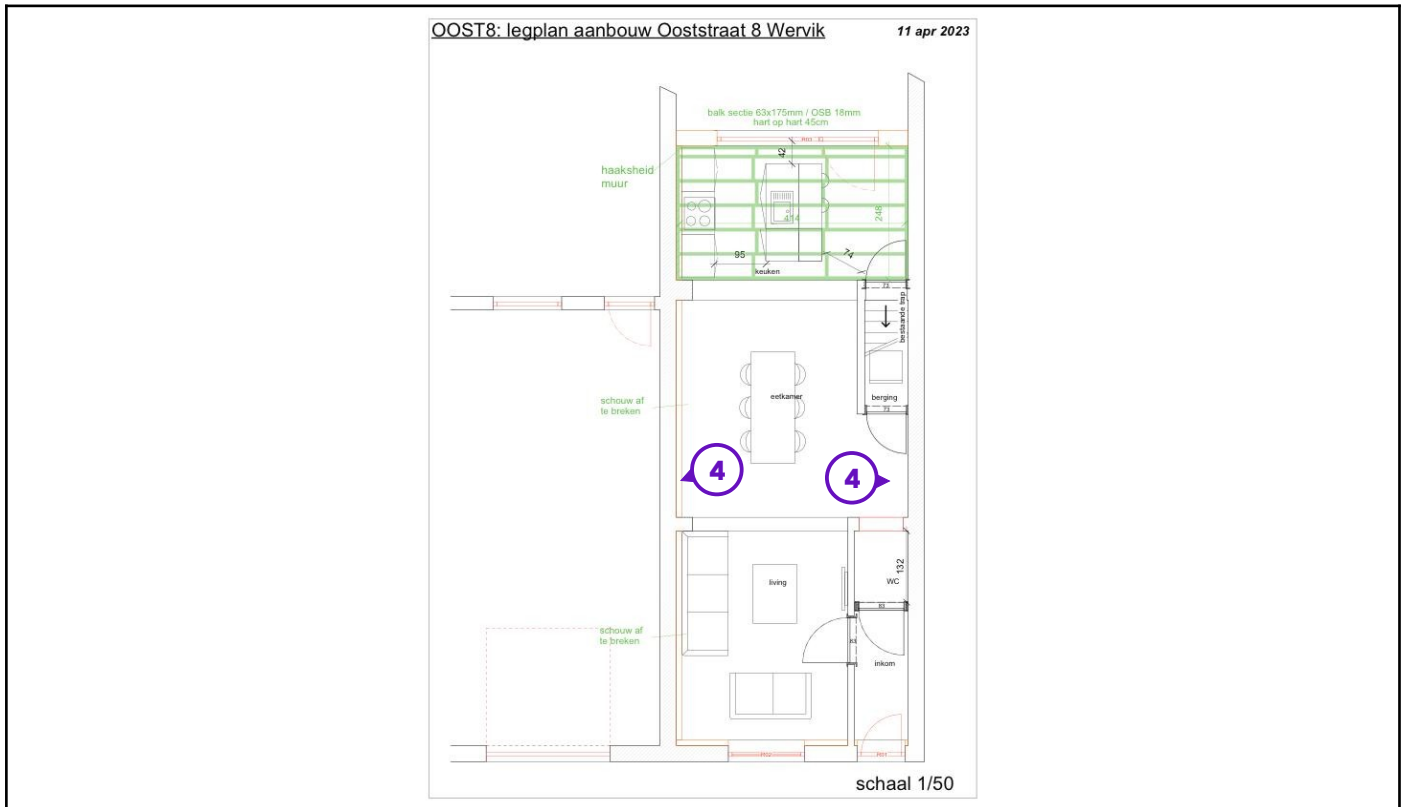
Plan 1.3: Alle muren en plafonds gyprox

Beschrijving	Type	Actie
4. Pleister	Advies	-

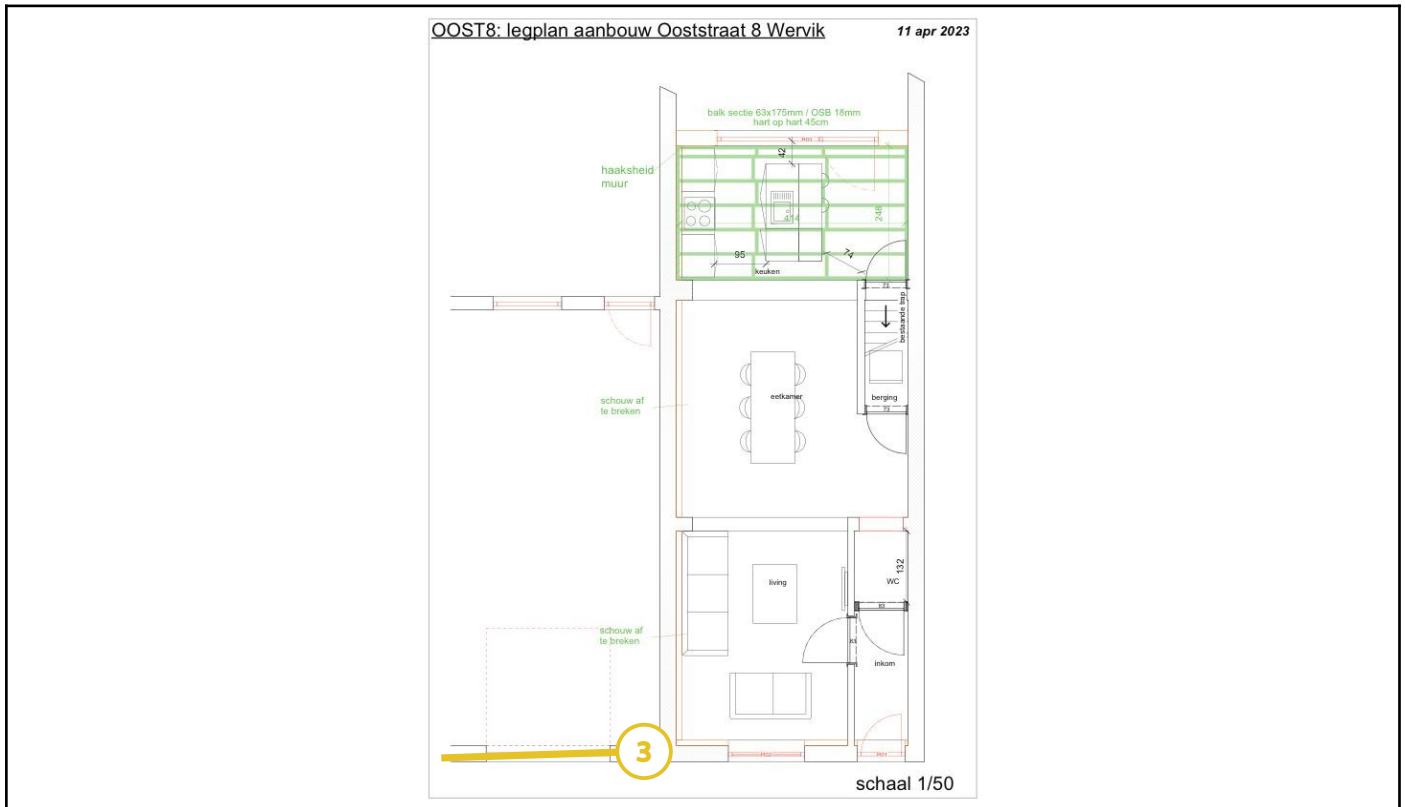
Plan 1.6: Deksteen garage

Beschrijving	Type	Actie
3. Deksteen garage	Asbestmateriaal	Zorgvuldig beheren

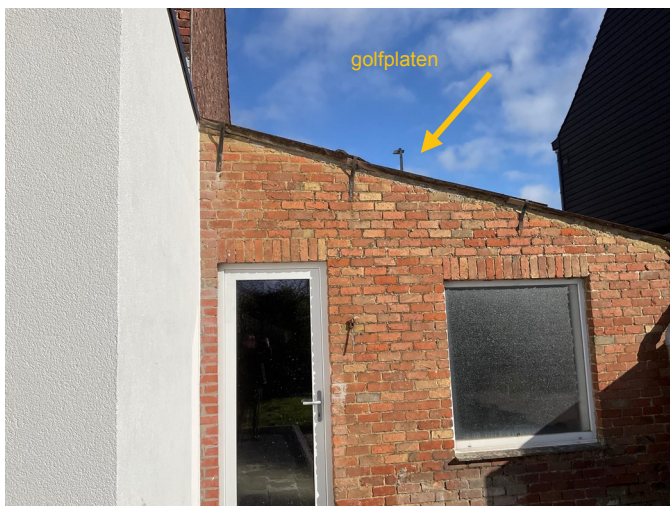
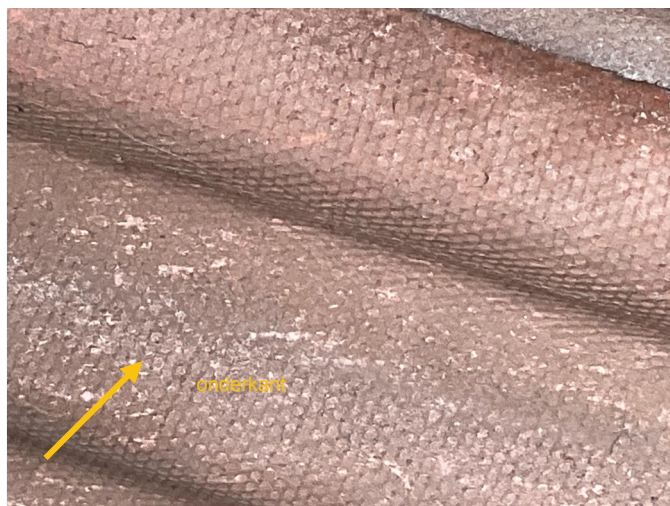
Eindbeoordeling materiaalrisico	Verhoogd materiaalrisico en/of verhoogde kans op vezelvrijgave
---------------------------------	--

Gebondenheid	Categorie 1: hechtgebonden in oorsprong
Asbestsoort (vezeltype)	Crocidoliet aanwezig
Asbestconcentratie	Laag (< 50%)
Afschermingsgraad van het gehele materiaal	Geheel of deels (ook) vrij aan de binnenlucht
Toestand van het materiaal	Licht beschadigd, licht verweerd. Intact materiaal type Pical – asbestboard of categorie III 'gebondenheid'

Beschrijving	Golfplaten garage
Omgeving	Grenst aan binnen- en buitenlucht
Primaire drager	Schuin dak
Asbestmateriaal	Dak- en gevelbekleding - Golfplaat
Bindmiddel van asbestmateriaal	Cement
Gebondenheid op basis van bindmiddel	Hecht
Hoeveelheid (oppervlakte - aantal)	• 16,00 m ² - 1 stuk
Totale oppervlakte	16,00 m ²
Eenvoudig bereikbaar	Ja
Bevestigingswijze	• Geschroefd
Identificatiemethode	Vaststelling zonder monsternamen

Het asbestmateriaal valt onder de mijlpaal van 2034.

Verwijderen

- Verwijder dit asbestmateriaal zo snel mogelijk. Volg de toestand goed op.

- Eenvoudige handelingen: mag via doe-het-zelf of door werknemer(s) met opleidingsattest eenvoudige handelingen
Raadpleeg containerpark omtrent verpakkingsvoorwaarden (gesloten dubbele verpakking) en dakwerker - bij afbraak eerst bevochtigen - NIET in slijpen of storten van de platen - neem plaat per plaat af en schroef die los, niet breken. - gebruik beschermende wegwercoverall en mondmasker ffpp3 en handschoenen

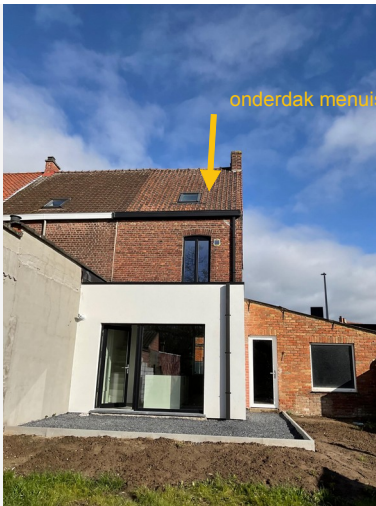
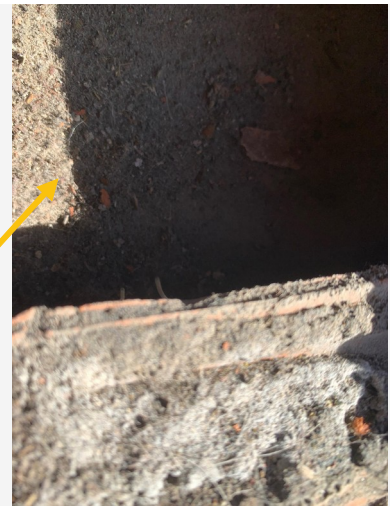
onderdak menuiserie

Eindbeoordeling materiaalrisico	Zeer laag materiaalrisico en/of zeer lage kans op vezelvrijgave
---------------------------------	---

Gebondenheid	Categorie 1: hechtgebonden in oorsprong
Asbestsoort (vezeltype)	Alleen chrysotiel
Asbestconcentratie	Laag (< 50%)
Afschermingsgraad van het gehele materiaal	Stootvaste afscherming of omkasting
Toestand van het materiaal	Licht beschadigd, licht verweerd. Intact materiaal type Pical – asbestboard of categorie III 'gebondenheid'

Beschrijving	Onderdak menuiserie
Omgeving	Binnen
Primaire drager	Schuin dak
Asbestmateriaal	Dak- en gevelbekleding - Plaat
Bindmiddel van asbestmateriaal	Cement
Gebondenheid op basis van bindmiddel	Hecht
Hoeveelheid (oppervlakte - dikte - aantal)	• 68,00 m ² - 0,30 cm - 1 stuk
Totaal volume	0,204 m ³
Eenvoudig bereikbaar	Nee <ul style="list-style-type: none">Het asbestmateriaal is bedekt (uitgezonderd laag verf, coating, behang, kunststof, textiel) en het wegnemen van het bedekkende materiaal kan niet zonder het bedekkende materiaal te beschadigen.

Het asbestmateriaal valt onder de mijlpaal van 2040.

Zorgvuldig beheren

- Zorg voor een veilig beheer en verwijder dit asbestmateriaal wanneer het bij werken eenvoudig bereikbaar wordt. Controleer de toestand jaarlijks op wijzigingen.

- Eenvoudige handelingen: mag via doe-het-zelf of door werknemer(s) met opleidingsattest eenvoudige handelingen
Raadpleeg dakwerker - containerpark (bij afbraak platen in dubbele gesloten verpakking). Bevochtigen vooraleer afbraak van de platen - voorzichtig de latjes er af nemen - NIET in slijpen of storten van de platen - gebruik wegwercoverall en mondkapje ffp3 en handschoenen - bij twijfel laten uitvoeren door dakwerker

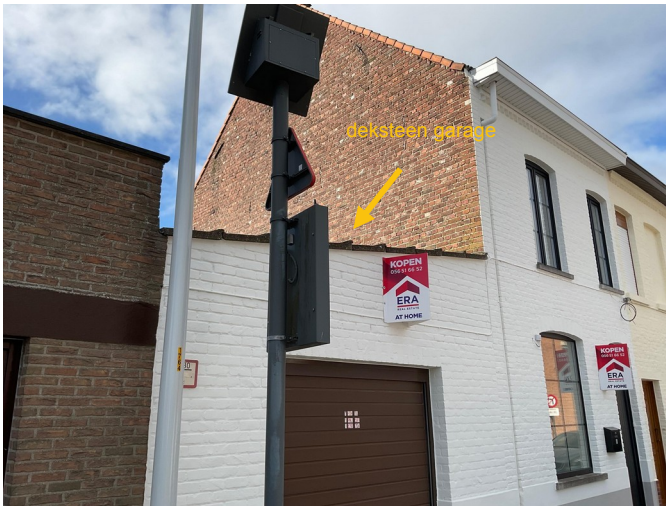
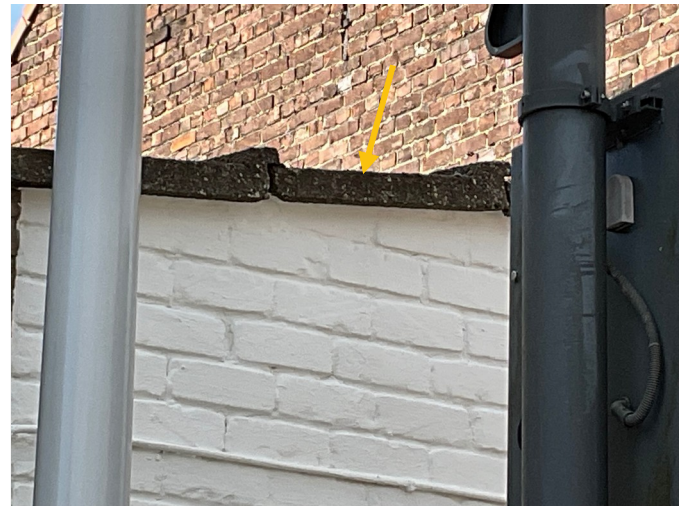
Eindbeoordeling materiaalrisico	Laag materiaalrisico en/of verlaagde kans op vezelvrijgave
---------------------------------	--

Gebondenheid	Categorie 1: hechtgebonden in oorsprong
Asbestsoort (vezeltype)	Alleen chrysotiel
Asbestconcentratie	Laag (< 50%)
Afschermingsgraad van het gehele materiaal	Geheel of deels vrij aan de buitenlucht
Toestand van het materiaal	Licht beschadigd, licht verweerd. Intact materiaal type Pical – asbestboard of categorie III 'gebondenheid'

Beschrijving	Deksteen garage
Omgeving	Buiten
Primaire drager	Wand buitenschil
Asbestmateriaal	Deksteen, muurkap - Vol
Bindmiddel van asbestmateriaal	Cement
Gebondenheid op basis van bindmiddel	Hecht
Hoeveelheid (oppervlakte - dikte - aantal)	• 1,00 m ² - 4,00 cm - 1 stuk
Totaal volume	0,04 m ³
Eenvoudig bereikbaar	Ja
Bevestigingswijze	• Verlijmd, ingegoten, versmeerd
Identificatiemethode	Vaststelling zonder monsternamen

Het asbestmateriaal valt onder de mijlpaal van 2040.

Zorgvuldig beheren

- Verwijder dit asbestmateriaal zo snel mogelijk. Volg de toestand goed op.

- Eenvoudige handelingen: mag via doe-het-zelf of door werknemer(s) met opleidingsattest eenvoudige handelingen
Raadpleeg containerpark omtrent verpakkingsvoorwaarden (gesloten dubbele verpakking) - NIET in slijpen of breken van de steen - Niet storten van de steen - Haal steen per steen af zonder deze te breken - bevochtigen vooraleer afbraak - gebruik wegwercoverall, mondmasker ffpp3 en handschoenen - bij twijfel raadpleeg dakwerker

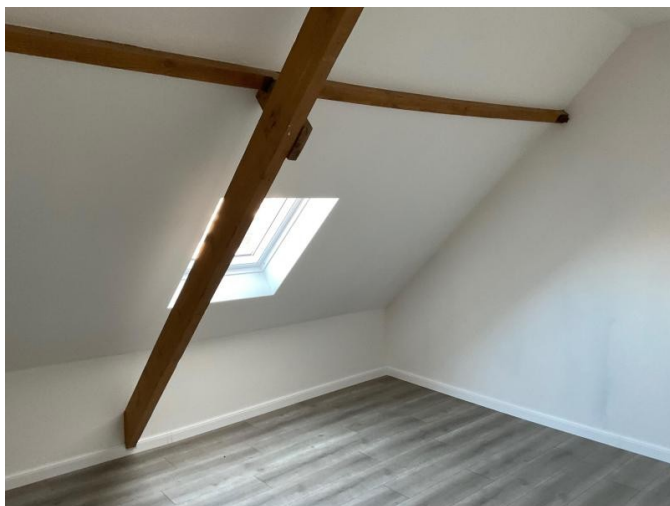
Vrije foto

Alle muren en plafonds zijn in voorzetwanden met gyprox - woning gerenoveerd

Identificatiemethode	Vaststelling & expertise (niet-asbestverdacht)
Primaire drager	Binnenwand
