# Asbestinventarisatetest

Lenterik 51, 1800 Vilvoorde

Attestnummer : 20240412-000160.000

Uitgegeven op : 12.04.2024

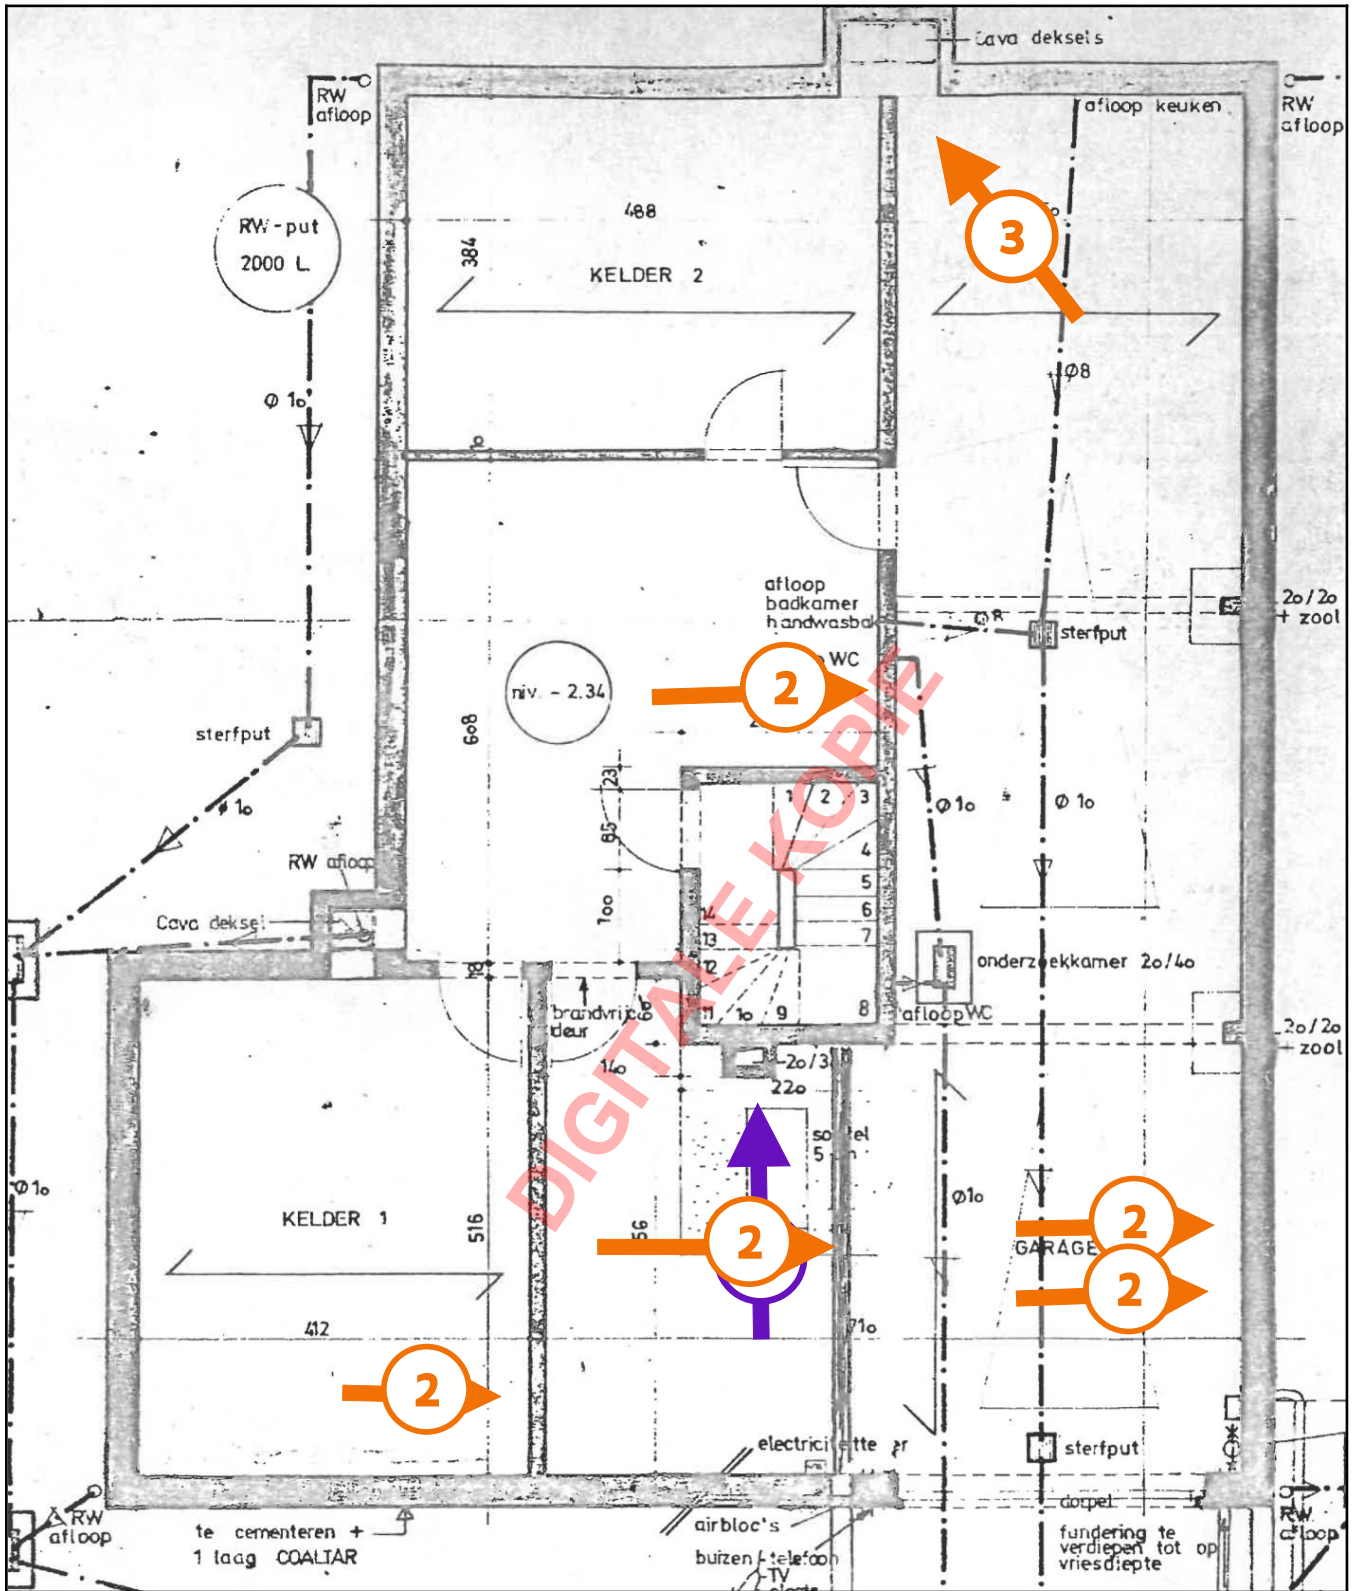
# Plan 1.3: Grondplan - Kelder

2. Elektriciteitsteller & elementen in bakeliet	Asbestmateriaal	<a href="#">Verwijderen</a>
3. Koker - Kelder	Asbestmateriaal	<a href="#">Verwijderen</a>
10. Verwarmingsketel (Gas) (NA 2001)	Advies	-

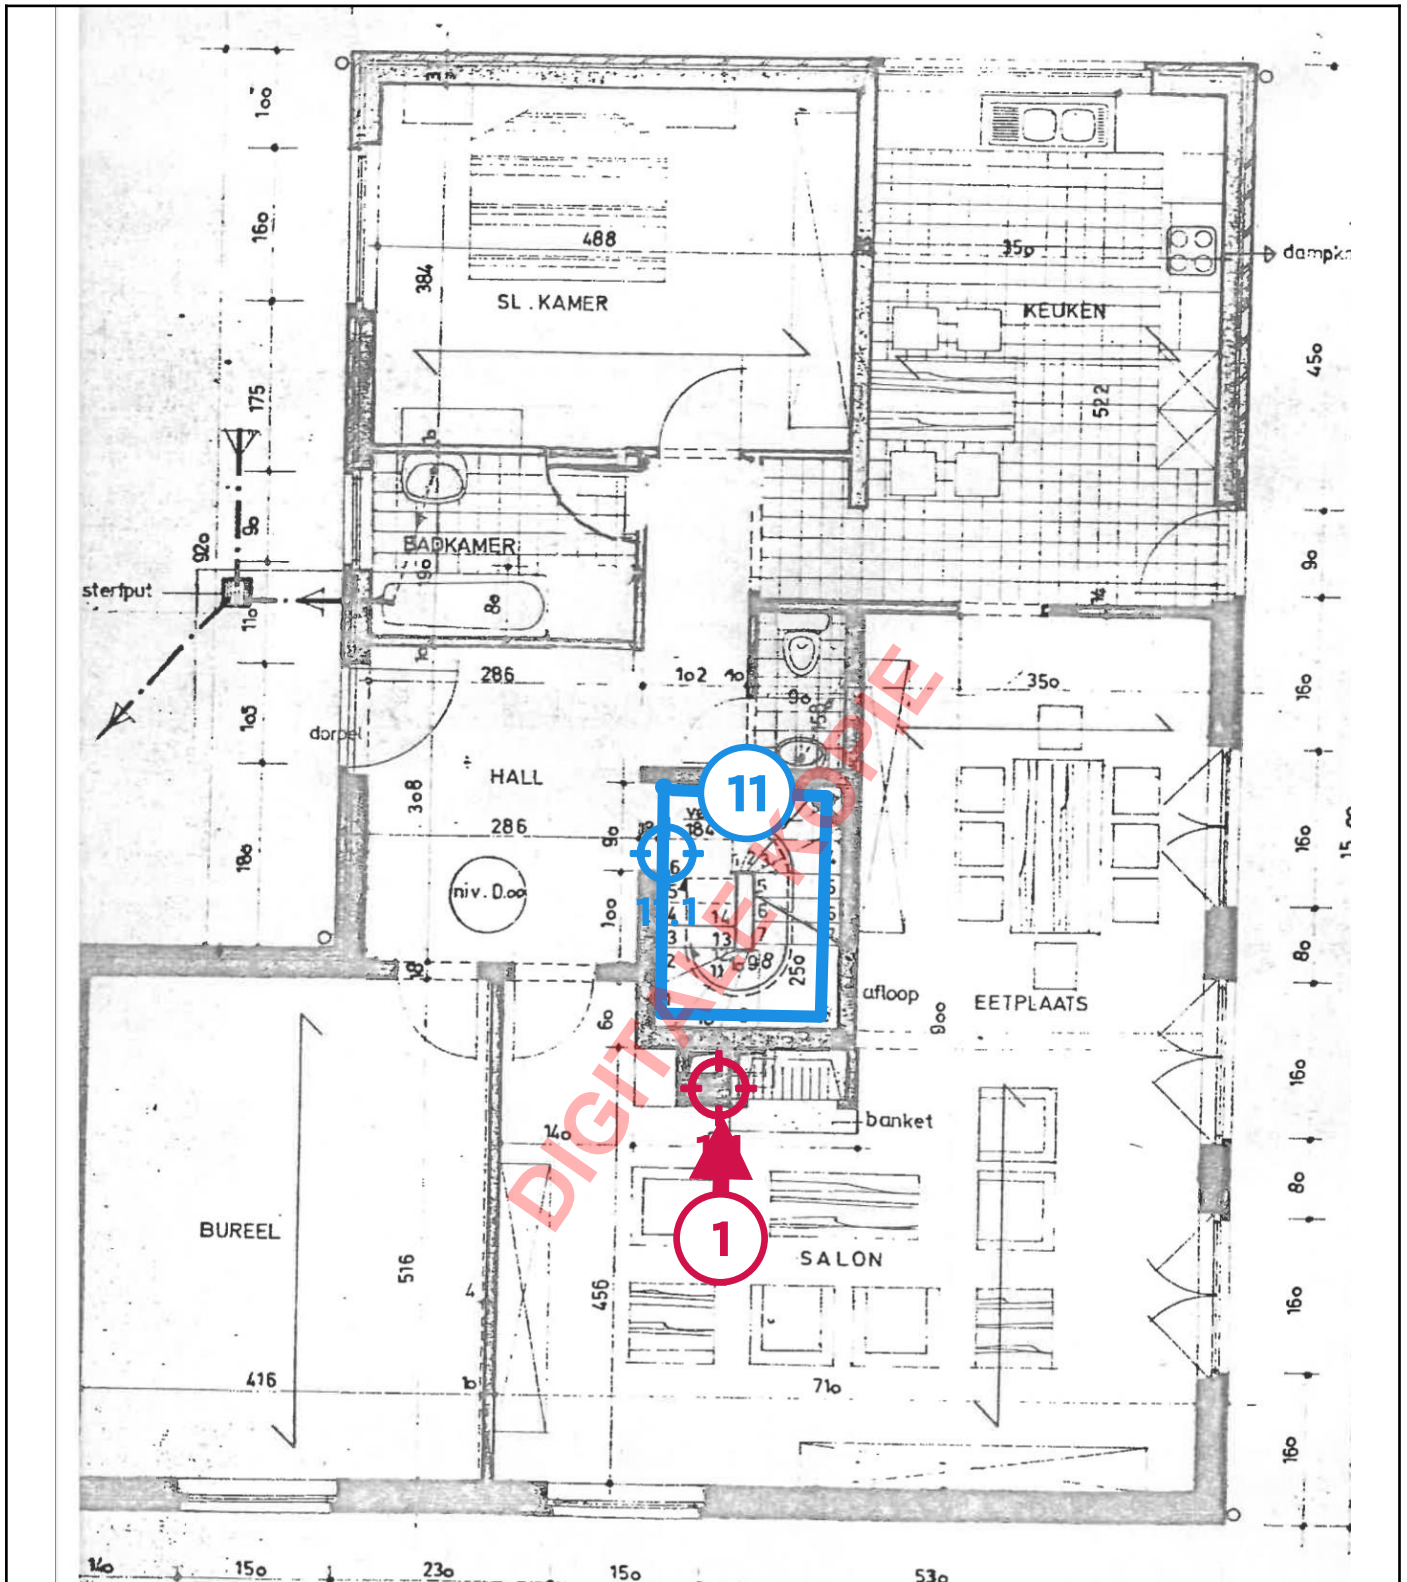
# Plan 1.4: Grondplan - Gelijkvloers

1. Koord - Kachel	Asbestmateriaal	Dringend verwijderen
1.1 Code: 87700-2	Puntmonster	-
11. Pleisterwerk - Muren	Geen asbest	-
11.1 Code: 87700-1	Mengmonster	-

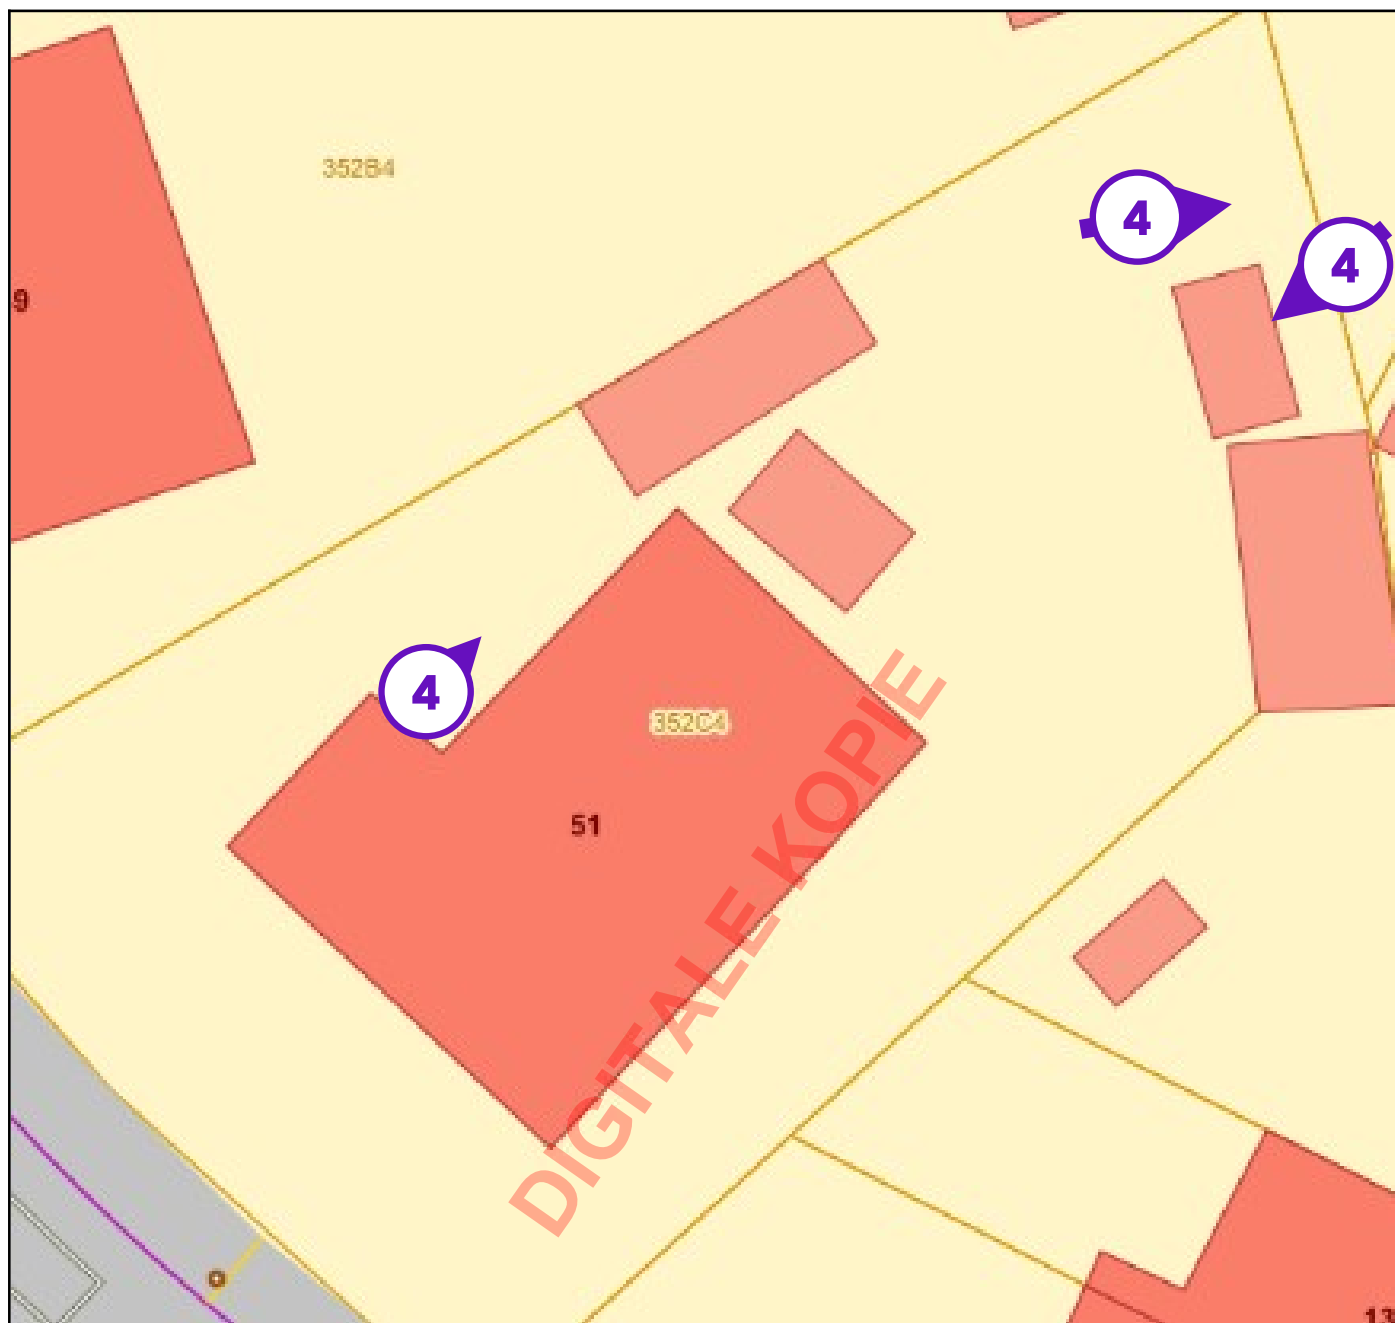
## Plan 5.1: Vaststellingen buiten de constructies

Beschrijving	Type	Actie
4. Bloembakken	Roerend goed	-

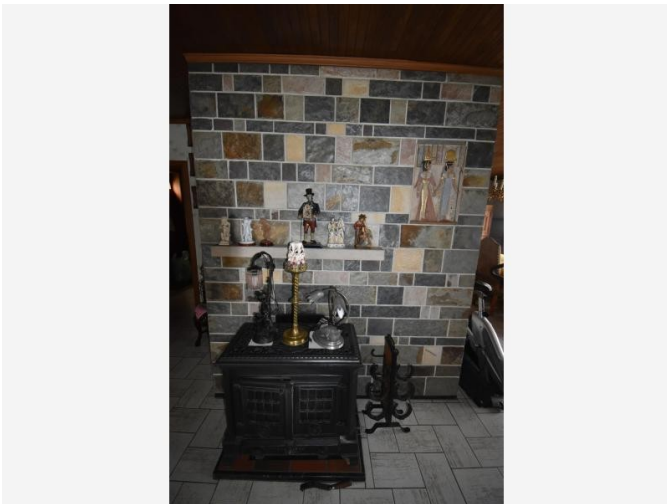
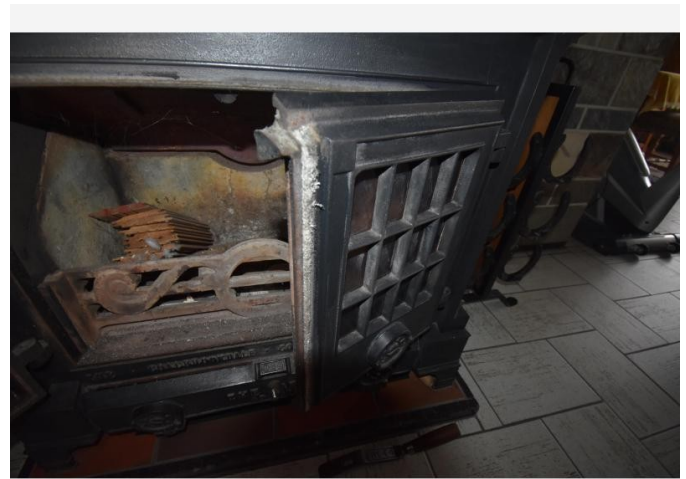
Het asbestmateriaal valt onder de mijlpaal van 2034.

**Dringend verwijderen**

Eindbeoordeling materiaalrisico	Hoog materiaalrisico en/of hoge kans op vezelvrijgave
---------------------------------	---

Gebondenheid	Categorie 3: niet-hechtgebonden met weinig of geen matrix
Asbestsoort (vezeltype)	Alleen chrysotiel
Asbestconcentratie	Hoog ( $\geq 50\%$ )
Afschermingsgraad van het gehele materiaal	Geheel of deels (ook) vrij aan binnenluchtstromen
Toestand van het materiaal	Licht beschadigd, licht verweerd. Intact materiaal type Pical – asbestboard of categorie III 'gebondenheid'

#	Type	Referentie	Resultaat
1.1	Puntmonster	87700-2	Chrysotiel

Beschrijving	Koord - Kachel
Omgeving	Binnen
Primaire drager	Ruimteverwarming
Asbestmateriaal	Koord, lint, band, strip

- Verwijder dit asbestmateriaal zo snel mogelijk. Volg de toestand goed op.

- Eenvoudige handelingen: mag via doe-het-zelf of door werknemer(s) met opleidingsattest eenvoudige handelingen  
Koorden of andere geweven materialen/pakkingen/dichtingen/remvoeringen of gelijkaardige toepassingen, mag u als particulier of zelfstandige zelf verwijderen, ongeacht of ze zich binnen of buiten de woning bevinden.

Draag steeds de nodige beschermingsmiddelen (Minimaal een FFP3 mondkmasker of (half)gelaatsmasker met P3-filter en wegwerphandschoenen). Draag veiligheidsschoenen/bril/helm/wegwerp-overall (Minimaal Cat III type 5/6), indien noodzakelijk.

Bevochtig/fixeer het materiaal voor de verwijdering en sla het nadien op in een gesloten dubbele verpakking met asbeststicker. Contacteer uw recyclagepark voor een correcte inlevering of schakel een erkend verwijderaar in.

Verwijder de materialen één voor één bij voorkeur manueel. Handwerktuigen of in laatste instantie traagdraaiend gereedschap kunnen ook gebruikt worden.

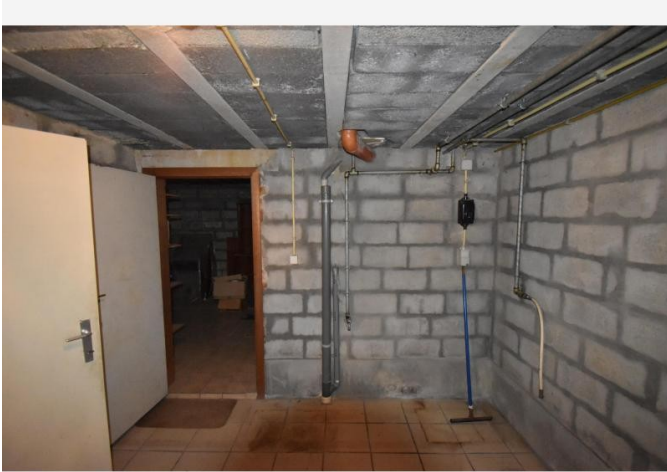
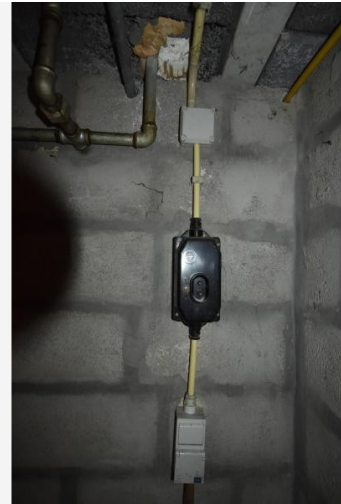
Het asbestmateriaal valt onder de mijlpaal van 2040.

Verwijderen

Eindbeoordeling materiaalrisico	Verhoogd materiaalrisico en/of verhoogde kans op vezelvrijgave
---------------------------------	--

Gebondenheid	Categorie 1: hechtgebonden in oorsprong
Asbestsoort (vezeltype)	Crocidoliet aanwezig
Asbestconcentratie	Laag (< 50%)
Afschermingsgraad van het gehele materiaal	Geheel of deels (ook) vrij aan de binnenlucht
Toestand van het materiaal	Licht beschadigd, licht verweerd. Intact materiaal type Pical – asbestboard of categorie III 'gebondenheid'

Beschrijving	Elektriciteitsteller & elementen in bakeliet
Omgeving	Binnen
Primaire drager	Communicatie en elektrische infrastructuur en uitrusting
Asbestmateriaal	Plaat, paneel, tablet - Type Bakeliet
Bindmiddel van asbestmateriaal	Kunststof of -hars
Gebondenheid op basis van bindmiddel	Hecht

Hoeveelheid (oppervlakte - dikte - aantal)	<ul style="list-style-type: none"><li>• 0,10 m<sup>2</sup> - 1,00 cm - 5 stuks</li></ul>
Totaal volume	0,005 m <sup>3</sup>
Eenvoudig bereikbaar	Ja
Bevestigingswijze	<ul style="list-style-type: none"><li>• Geschroefd</li></ul>
Identificatiemethode	Vaststelling zonder monstername
Destructieve handeling voor identificatie	Nee

- Verwijder dit asbestmateriaal zo snel mogelijk. Volg de toestand goed op.

- Eenvoudige handelingen: mag via doe-het-zelf of door werknemer(s) met opleidingsattest eenvoudige handelingen  
n binnenruimtes mag u alleen hechtgebonden asbest verwijderen dat niet beschadigd is. Dat betekent dat het materiaal volledig intact is en er geen vrije asbestvezels zichtbaar zijn. Opgelet: ook tijdens het verwijderen moet het asbest intact blijven. Bijgevolg dient men de toepassing dus te verwijderen zonder te breken of schade toe te brengen (In hun geheel). Indien dit niet mogelijk is mag je de asbest-toepassing niet zelf verwijderen en dien je een erkend verwijderaar aan te spreken.

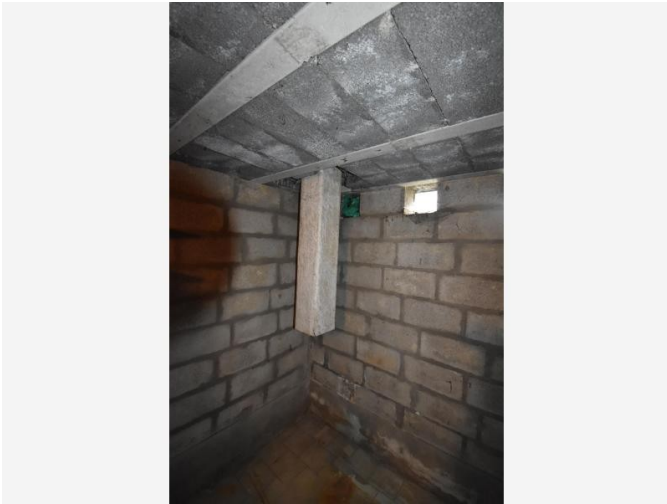
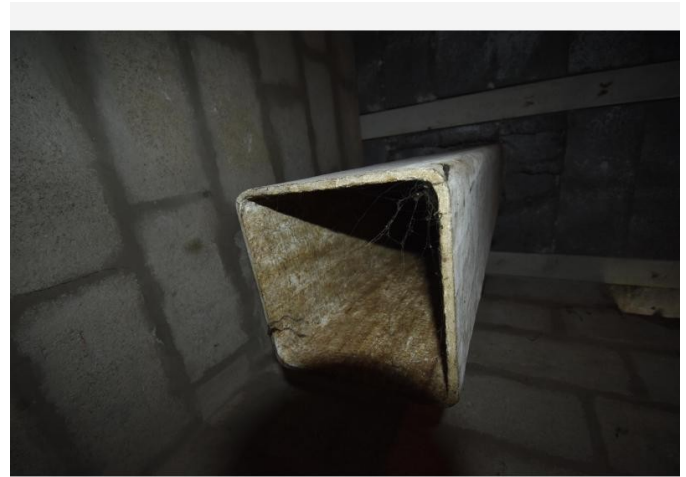
Het asbestmateriaal valt onder de mijlpaal van 2040.

Verwijderen

Eindbeoordeling materiaalrisico	Verhoogd materiaalrisico en/of verhoogde kans op vezelvrijgave
---------------------------------	--

Gebondenheid	Categorie 1: hechtgebonden in oorsprong
Asbestsoort (vezeltype)	Crocidoliet aanwezig
Asbestconcentratie	Laag (< 50%)
Afschermingsgraad van het gehele materiaal	Geheel of deels (ook) vrij aan de binnenlucht
Toestand van het materiaal	Licht beschadigd, licht verweerd. Intact materiaal type Pical – asbestboard of categorie III 'gebondenheid'

Beschrijving	Koker - Kelder
Omgeving	Binnen
Primaire drager	Plafond
Asbestmateriaal	Buis, koker, leiding, pijp, doorvoer
Bindmiddel van asbestmateriaal	Cement
Gebondenheid op basis van bindmiddel	Hecht

Hoeveelheid (lengte - omtrek - dikte - aantal)	<ul style="list-style-type: none"><li>• 1,50 m - 80,00 cm - 1,00 cm - 1 stuk</li></ul>
Totaal volume	0,012 m <sup>3</sup>
Eenvoudig bereikbaar	Ja
Bevestigingswijze	<ul style="list-style-type: none"><li>• Verlijmd, ingegoten, versmeerd</li></ul>
Identificatiemethode	Vaststelling zonder monstername
Destructieve handeling voor identificatie	Nee

- Verwijder dit asbestmateriaal zo snel mogelijk. Volg de toestand goed op.

- Eenvoudige handelingen: mag via doe-het-zelf of door werknemer(s) met opleidingsattest eenvoudige handelingen  
n binnenruimtes mag u alleen hechtgebonden asbest verwijderen dat niet beschadigd is. Dat betekent dat het materiaal volledig intact is en er geen vrije asbestvezels zichtbaar zijn. Opgelet: ook tijdens het verwijderen moet het asbest intact blijven. Bijgevolg dient men de toepassing dus te verwijderen zonder te breken of schade toe te brengen (In hun geheel). Indien dit niet mogelijk is mag je de asbest-toepassing niet zelf verwijderen en dien je een erkend verwijderaar aan te spreken.

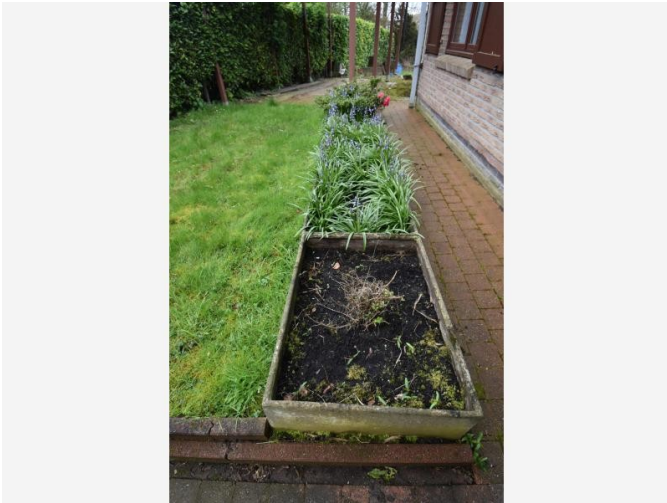
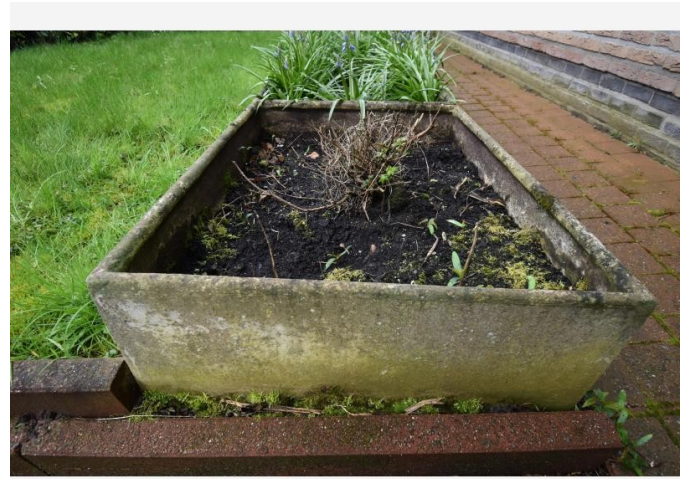
Eindbeoordeling materiaalrisico	Verhoogd materiaalrisico en/of verhoogde kans op vezelvrijgave
---------------------------------	--

Gebondenheid	Categorie 1: hechtgebonden in oorsprong
Asbestsoort (vezeltype)	Crocidoliet aanwezig
Asbestconcentratie	Laag (< 50%)
Afschermingsgraad van het gehele materiaal	Geheel of deels vrij aan de buitenlucht
Toestand van het materiaal	Matig beschadigd, matig verweerd

Beschrijving	Bloembakken
Omgeving	Buiten
Primaire drager	Bodem
Asbesttoepassing	Bak, reservoir, kuip, bloembak
Bindmiddel van asbesttoepassing	Cement
Gebondenheid op basis van bindmiddel	Hecht
Hoeveelheid (gewicht - aantal)	• 50,00 kg - 6 stuks
Totaal gewicht	300,00 kg

- Vermijd het beschadigen van de asbesttoepassing. Controleer de toestand jaarlijks op wijzigingen.

- Eenvoudige handelingen: mag via doe-het-zelf of door werknemer(s) met opleidingsattest eenvoudige handelingen  
Bevindt het asbest zich buiten uw woning of gebouw? Dan mag u de volgende toepassingen zelf wegnemen:

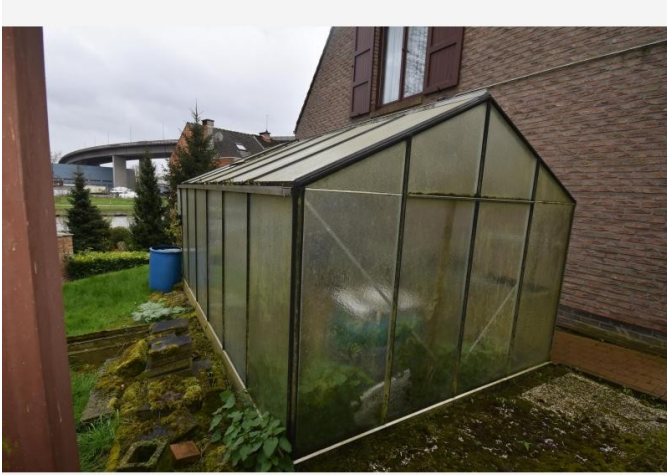
Vrije foto

Deze constructie is volledig opgebouwd uit niet-asbestverdachte materialen.

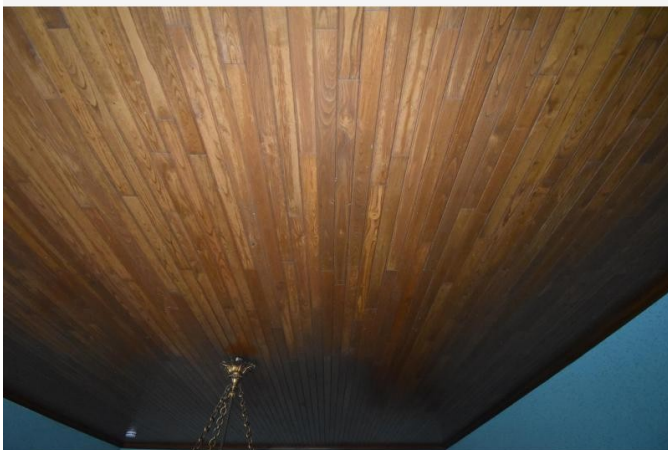
Vrije foto

Het plafond in de volledige woning bestaat uit een verlaagd plafond. Er is geen pleisterwerk rechtstreeks aan de plafonds waar te nemen, zonder destructief onderzoek (Wel gipskarton & hout)

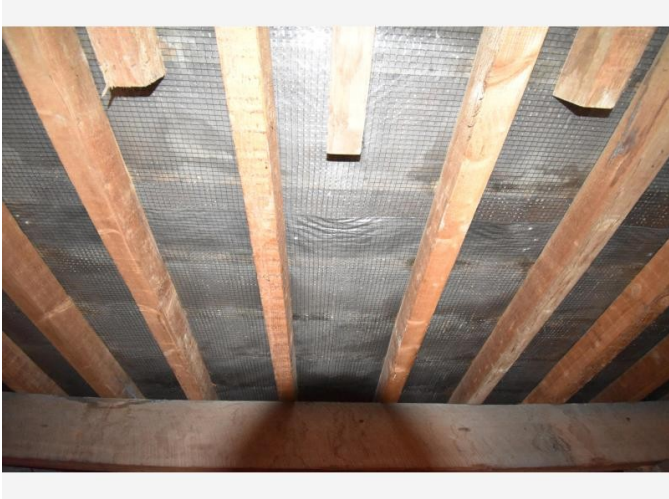
Vrije foto

Deze constructie is volledig opgebouwd uit niet-asbestverdachte materialen. -> Kunststoffen folie

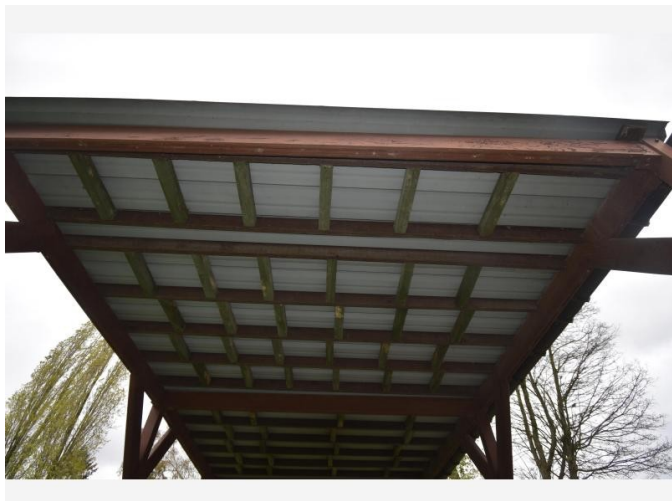
## Fiche 8: Carport - Geen verdachte afwerking waargenomen

Deze constructie is volledig opgebouwd uit niet-asbestverdachte materialen. -> Hout & aluminium

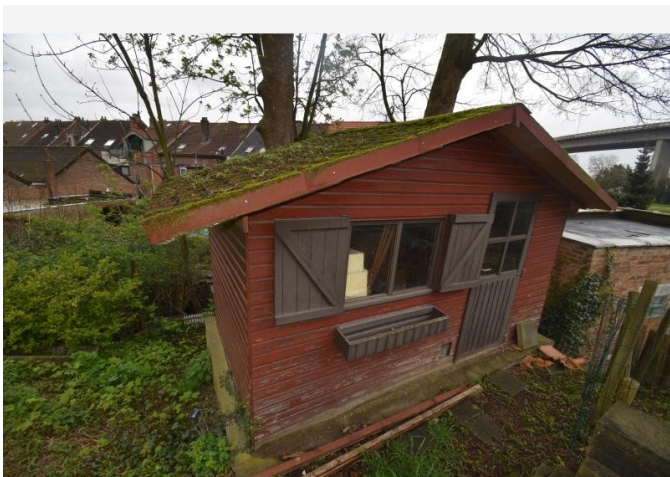
Vrije foto

Deze constructie is volledig opgebouwd uit niet-asbestverdachte materialen. -> aluminium dak, hout & onderdak in OSB

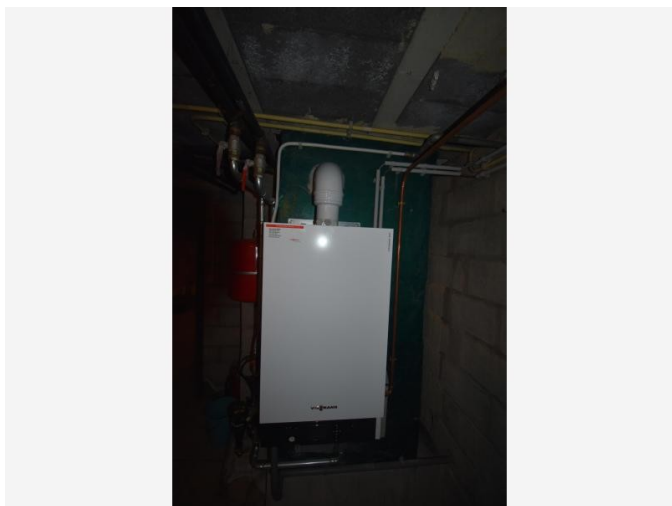
Vrije foto

Asbestverdachte materialen (bv: pakkingen, asbestkoord, verbindingen voor buizen of kanalen, brandwerende materialen, ...) kunnen bijgevolg niet in het toestel aanwezig zijn.

Er werd ook geen asbesthoudende beplating onder of rondom de verwarmingsketel waargenomen.

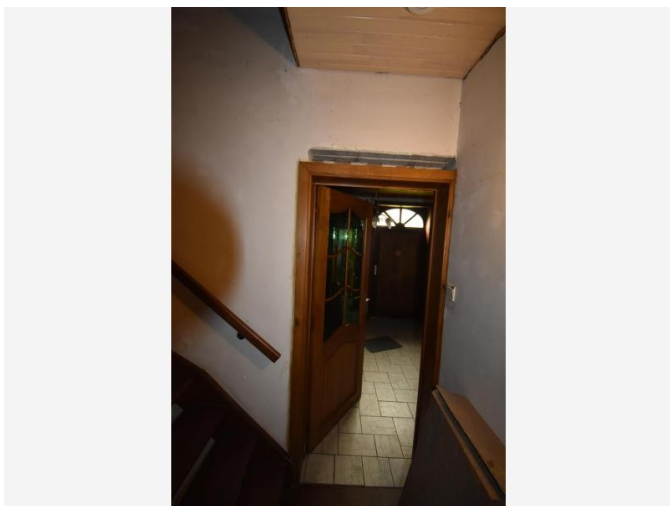
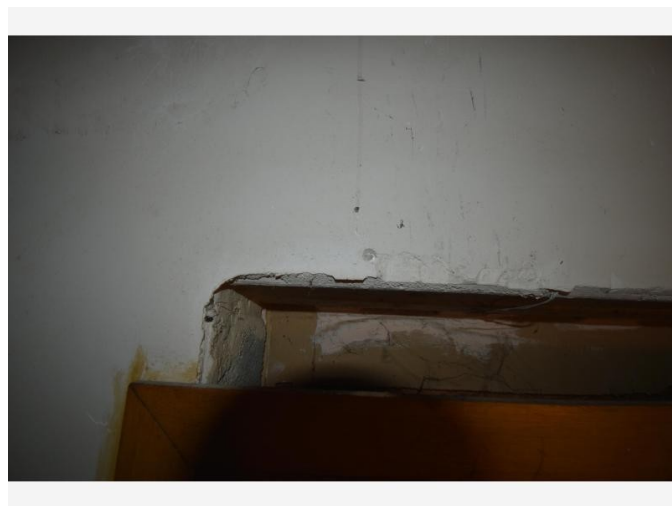
Geen asbest

#	Type	Referentie	Resultaat
11.1	Mengmonster	87700-1	Geen asbest
