Asbestinventarisatetest

Noodbeekstraat 17, 1850 Grimbergen

Attestnummer : 20240410-000215.000

Niet-asbestveilig

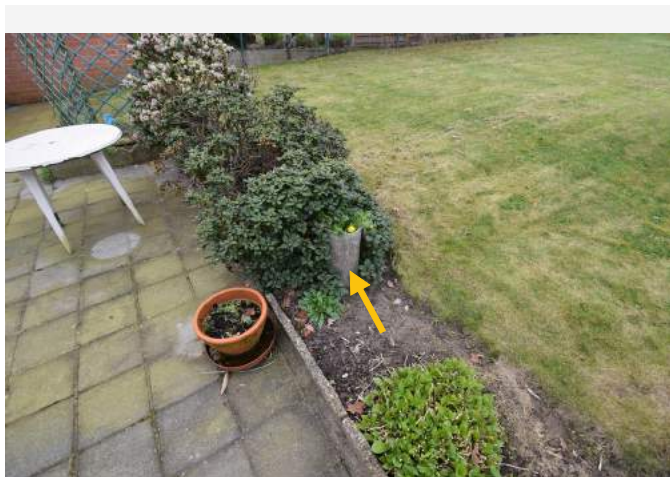
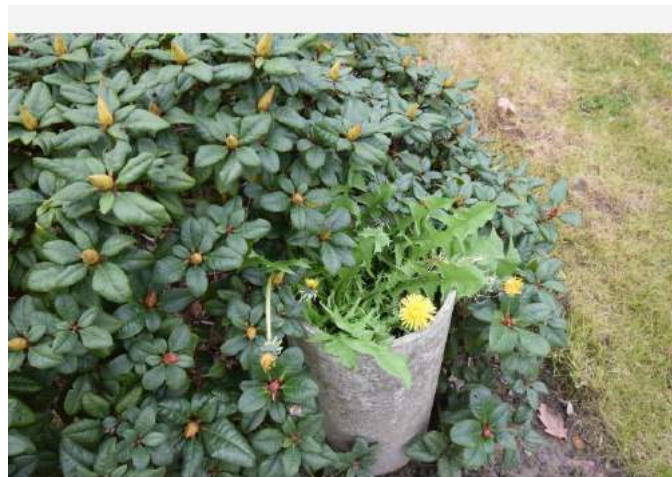
Het asbestmateriaal valt onder de mijlpaal van 2040.

Dringend verwijderen

Beschrijving	Rookgaskanaal - In tuin op grond
Type afvalstof	Betreft resten (contaminatie) van verwerking of beschadiging
Type resten (contaminatie)	<ul style="list-style-type: none">Stukken, fragmenten (los, opliggend)
Besmette materialen	<ul style="list-style-type: none">Bodem
Bron van de resten	Schouwpijp op grond in tuin.
Omgeving	Buiten
Primaire drager	Gedemonteerd of buitengebruik gesteld materiaal
Gebondenheid resten	Hecht
Hoeveelheid (gewicht - aantal)	<ul style="list-style-type: none">2,00 kg - 1 stuk
Totaal gewicht	2,00 kg

- Scherm in afwachting van verwijdering het asbestafval af van luchtstromingen en verstoring: bijvoorbeeld door het te verpakken, te fixeren, af te dekken, signalisatie - afbakening aan te brengen,
- Verwijder het asbestafval.
- Vermijd het bewerken of het intensief betreden (belopen, rijden, ...) van de verontreinigde zone. Is dit niet mogelijk vraag dan advies aan een erkend bodemsaneringsdeskundige voor verdere maatregelen.

- Eenvoudige handelingen: mag via doe-het-zelf of door werknemer(s) met opleidingsattest eenvoudige handelingen
Bevindt het asbest zich buiten uw woning of gebouw? Dan mag u de volgende toepassingen zelf wegnemen:
 - Hechtgebonden asbest dat niet beschadigd is.
 - Hechtgebonden asbest dat wel beschadigd is en waarbij er vrije asbestvezels zichtbaar zijn.
 - Een beschadigde toepassing of asbest in slechte staat kan makkelijk verder breken of vergruizen. Er komen dan schadelijke asbestvezels vrij die ingeademd kunnen worden.

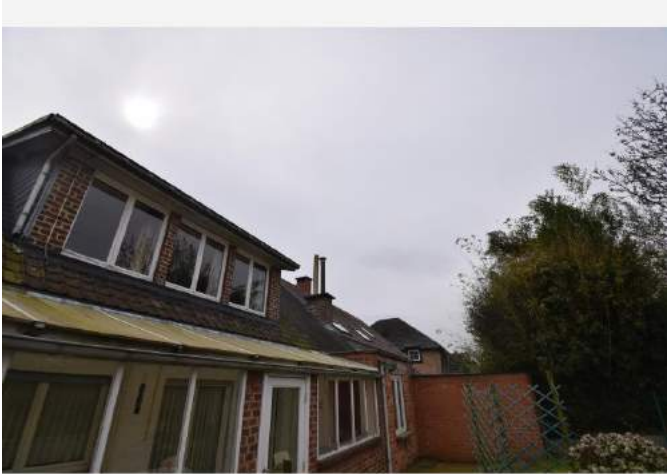
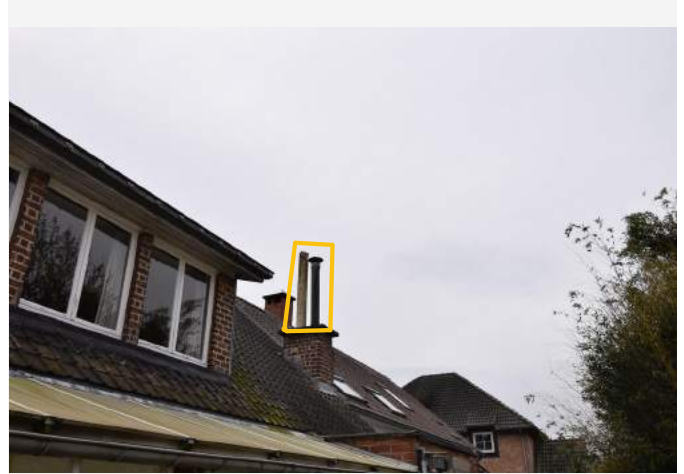
Het asbestmateriaal valt onder de mijlpaal van 2034.

Dringend verwijderen

Eindbeoordeling materiaalrisico	Hoog materiaalrisico en/of hoge kans op vezelvrijgave
---------------------------------	---

Gebondenheid	Categorie 1: hechtgebonden in oorsprong
Asbestsoort (vezeltype)	Crocidoliet aanwezig
Asbestconcentratie	Laag (< 50%)
Afschermingsgraad van het gehele materiaal	Geheel of deels (ook) vrij aan binnenluchtstromen
Toestand van het materiaal	Matig beschadigd, matig verweerd

Beschrijving	Rookgaskanalen - Hellend dak achteraan
Omgeving	Grenst aan binnen- en buitenlucht
Primaire drager	Ruimteverwarming

Asbestmateriaal	Rookgaskanaal
Bindmiddel van asbestmateriaal	Cement
Gebondenheid op basis van bindmiddel	Hecht
Hoeveelheid (lengte - omtrek - dikte - aantal)	<ul style="list-style-type: none"> • 1,20 m - 45,00 cm - 1,00 cm - 2 stuks
Totaal volume	0,011 m ³
Eenvoudig bereikbaar	Ja
Bevestigingswijze	<ul style="list-style-type: none"> • Geklemd • Verlijmd, ingegoten, versmeerd
Identificatiemethode	Vaststelling zonder monstername
Destructieve handeling voor identificatie	Nee
Opmerking	Schouw van CV-ketel.

- Scherm in afwachting van verwijdering het asbestmateriaal af van luchtstromingen en verstoring: bijvoorbeeld door het te verpakken, te fixeren, af te dekken, signalisatie - afbakening aan te brengen, ...
- Verwijder dit asbestmateriaal zo snel mogelijk. Volg de toestand goed op.

--> Verwijdering door werknemer met 8u opleidingsattest.

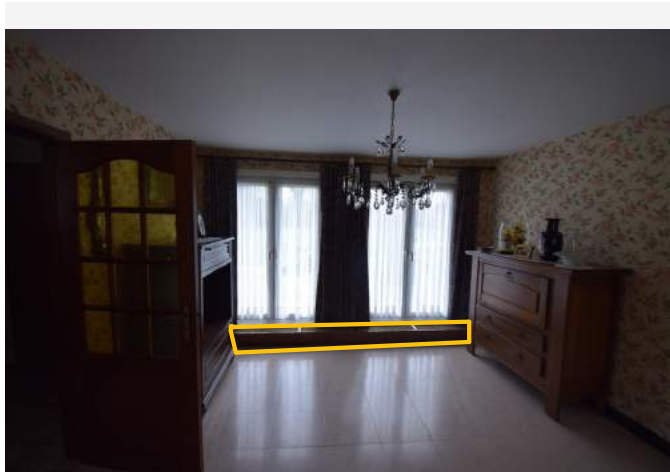
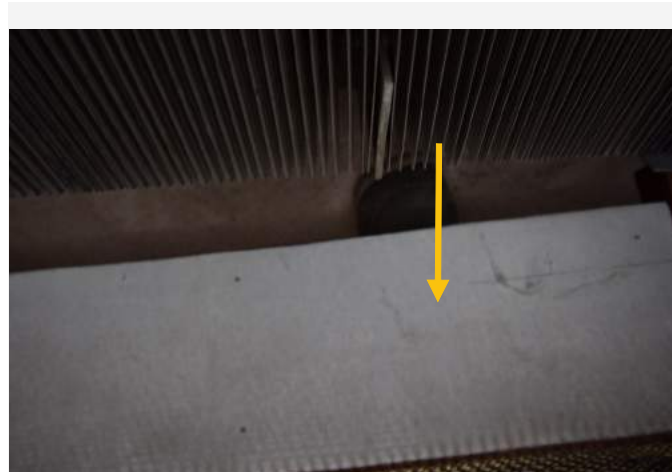
Fiche 3: Brandwerende platen - Omkasting radiator - Woonkamer

Het asbestmateriaal valt onder de mijlpaal van 2034.

Primaire drager	Ruimteverwarming
Asbestmateriaal	Plaat, paneel, tablet - Type Pical
Bindmiddel van asbestmateriaal	Calciumsilicaat (brandwerend - Pical)
Gebondenheid op basis van bindmiddel	Niet-hechtgebonden
Hoeveelheid (oppervlakte - dikte - aantal)	• 3,00 m ² - 1,00 cm - 1 stuk
Totaal volume	0,03 m ³
Eenvoudig bereikbaar	Ja
Bevestigingswijze	• Geschroefd
Identificatiemethode	Vaststelling met monstername
Destructieve handeling voor identificatie	Nee

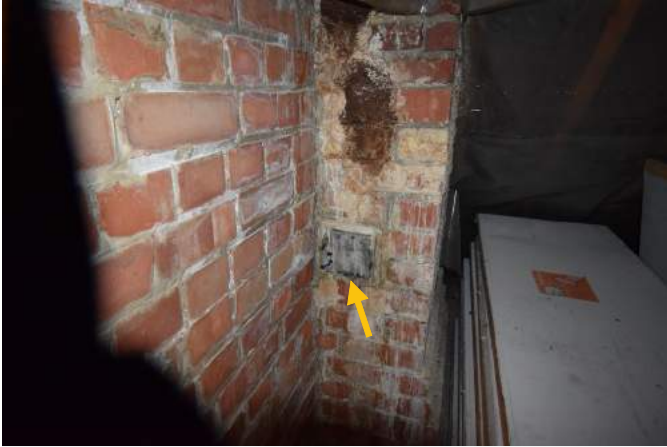
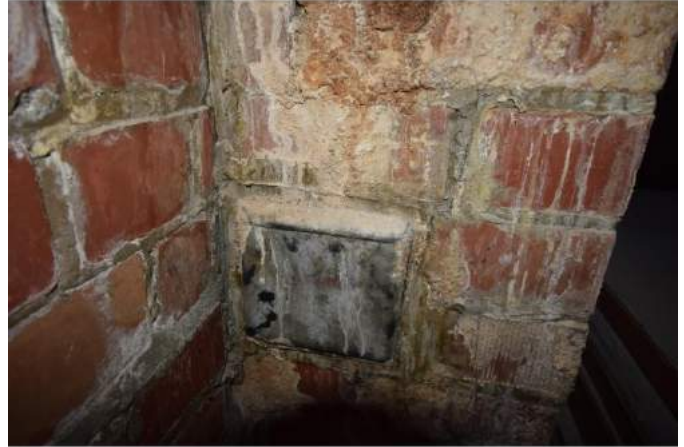
Bindmiddel van asbestmateriaal	Cement
Gebondenheid op basis van bindmiddel	Hecht
Hoeveelheid (oppervlakte - dikte - aantal)	• 0,10 m ² - 2,00 cm - 2 stuks
Totaal volume	0,004 m ³
Eenvoudig bereikbaar	Ja
Bevestigingswijze	• Geklemd
Identificatiemethode	Vaststelling zonder monstername
Destructieve handeling voor identificatie	Nee
Opmerking	Zowel op het gelijkvloers aan de ketel als op de zolder boven de garage.

- Eenvoudige handelingen: mag via doe-het-zelf of door werknemer(s) met opleidingsattest eenvoudige handelingen
In binnenruimtes mag u alleen hechtgebonden asbest verwijderen dat niet beschadigd is. Dat betekent dat het materiaal volledig intact is en er geen vrije asbestvezels zichtbaar zijn. Opgelet: ook tijdens het verwijderen moet het asbest intact blijven. Bijgevolg dient men de toepassing dus te verwijderen zonder te breken of schade toe te brengen (In hun geheel). Indien dit niet mogelijk is mag je de asbest-toepassing niet zelf verwijderen en dien je een erkend verwijderaar aan te spreken.

--> Verwijder in zijn geheel zonder te breken of schade aan te brengen.

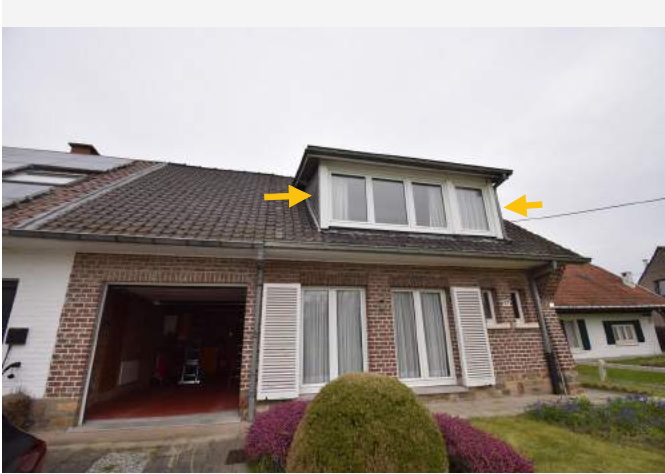
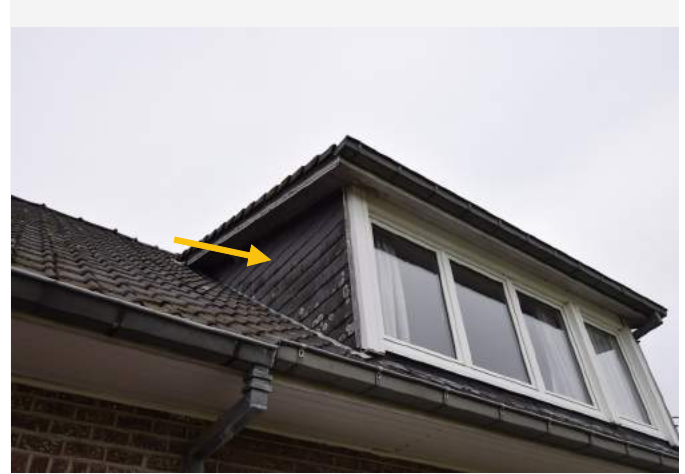
Primaire drager	Wand buitenschil
Asbestmateriaal	Dak- en gevelbekleding - Lei, shingle
Bindmiddel van asbestmateriaal	Cement
Gebondenheid op basis van bindmiddel	Hecht
Hoeveelheid (oppervlakte - aantal)	• 1,50 m ² - 4 stuks
Totale oppervlakte	6,00 m ²
Eenvoudig bereikbaar	Ja
Bevestigingswijze	<ul style="list-style-type: none"> • Geklemd • Genageld, geniet
Identificatiemethode	Vaststelling zonder monsternamen
Destructieve handeling voor identificatie	Nee

- Eenvoudige handelingen: mag via doe-het-zelf of door werknemer(s) met opleidingsattest eenvoudige handelingen
Bevindt het asbest zich buiten uw woning of gebouw? Dan mag u de volgende toepassingen zelf wegnemen:
 - Hechtgebonden asbest dat niet beschadigd is.
 - Hechtgebonden asbest dat wel beschadigd is en waarbij er vrije asbestvezels zichtbaar zijn.
 - Een beschadigde toepassing of asbest in slechte staat kan makkelijk verder breken of vergruizen. Er komen dan schadelijke asbestvezels vrij die ingeademd kunnen worden.

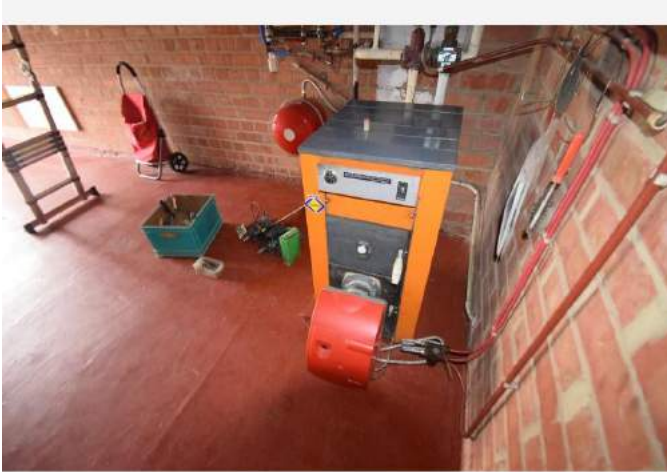
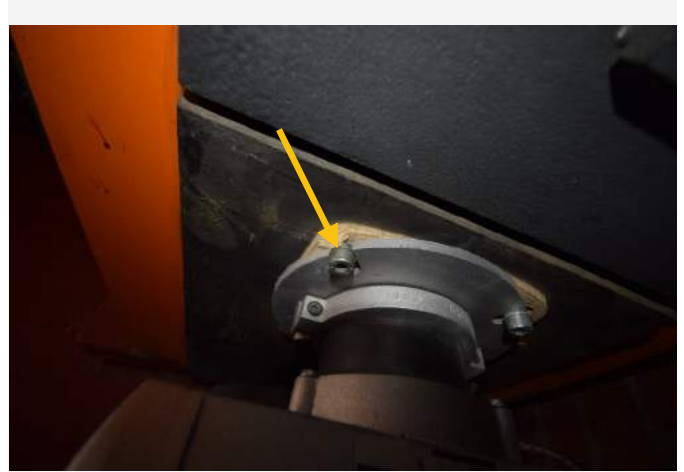
Primaire drager	Ruimteverwarming
Asbestmateriaal	Pakking, dichting
Bindmiddel van asbestmateriaal	Karton - papier - viltachtig
Gebondenheid op basis van bindmiddel	Niet-hechtgebonden
Hoeveelheid (gewicht - aantal)	• 0,15 kg - 1 stuk
Totaal gewicht	0,15 kg
Eenvoudig bereikbaar	Ja
Bevestigingswijze	• Geklemd
Identificatiemethode	Vaststelling zonder monstername
Destructieve handeling voor identificatie	Nee

- Asbestcontaminatie van een lokaal, ruimte, gebouw of technische installatie waarbij er geen zichtbare asbestresten aanwezig zijn. Het lokaal, de ruimte, het gebouw of de technische installatie moet gereinigd worden met vochtige doeken en stofzuigers met een absoluutfilter.

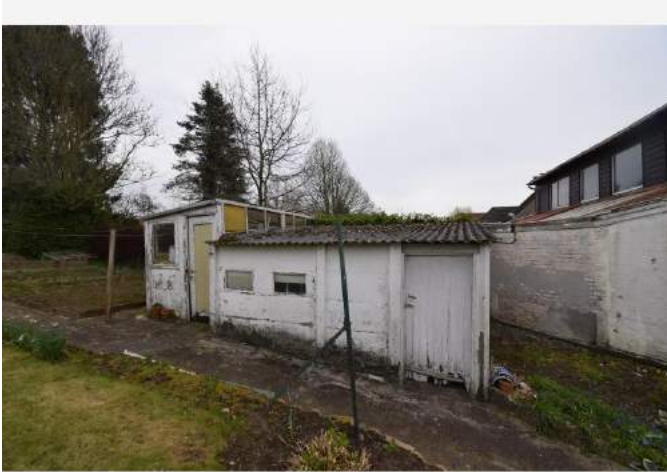
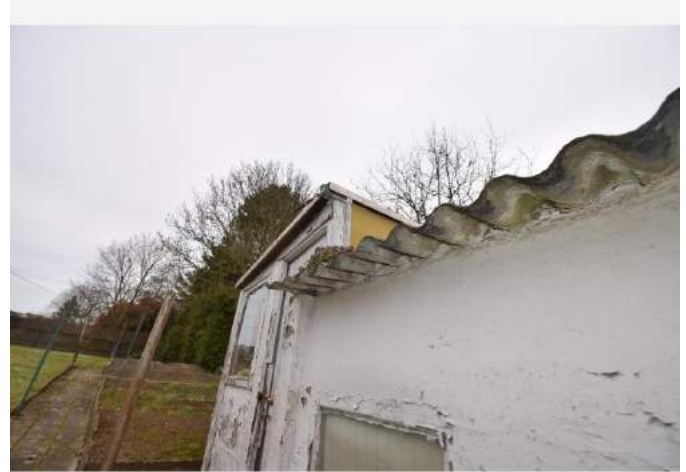
Beschrijving	Golfplaten - Tuinberging (Asbestcement)
Omgeving	Buiten
Primaire drager	Schuin dak
Asbestmateriaal	Dak- en gevelbekleding - Golfplaat
Bindmiddel van asbestmateriaal	Cement
Gebondenheid op basis van bindmiddel	Hecht
Hoeveelheid (oppervlakte - aantal)	<ul style="list-style-type: none">• 10,00 m² - 1 stuk
Totale oppervlakte	10,00 m ²
Eenvoudig bereikbaar	Ja
Bevestigingswijze	<ul style="list-style-type: none">• Geklemd• Geschroefd
Identificatiemethode	Vaststelling zonder monsternamen
Destructieve handeling voor identificatie	Nee

Bevochtig/fixeer het materiaal voor de verwijdering en sla het nadien op in een gesloten dubbele verpakking met asbeststicker. Contacteer uw recyclagepark voor een correcte inlevering of schakel een erkend verwijderaer in.

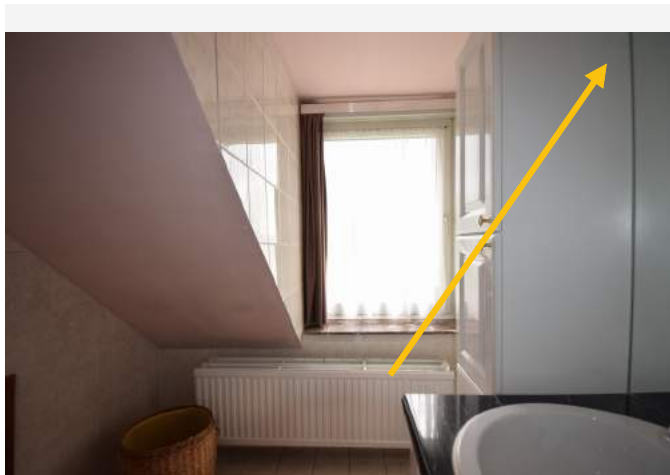
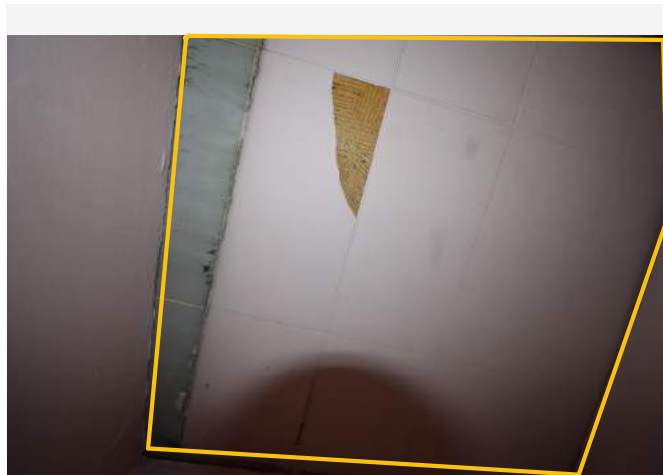
Primaire drager	Plafond
Asbestmateriaal	Prefab - afwerking - Tegel
Bindmiddel van asbestmateriaal	Kunststof of -hars
Gebondenheid op basis van bindmiddel	Hecht
Hoeveelheid (oppervlakte - dikte - aantal)	• 0,60 m ² - 0,50 cm - 1 stuk
Totaal volume	0,003 m ³
Eenvoudig bereikbaar	Ja
Bevestigingswijze	• Verlijmd, ingegoten, versmeerd
Identificatiemethode	Vaststelling met monstername
Destructieve handeling voor identificatie	Nee

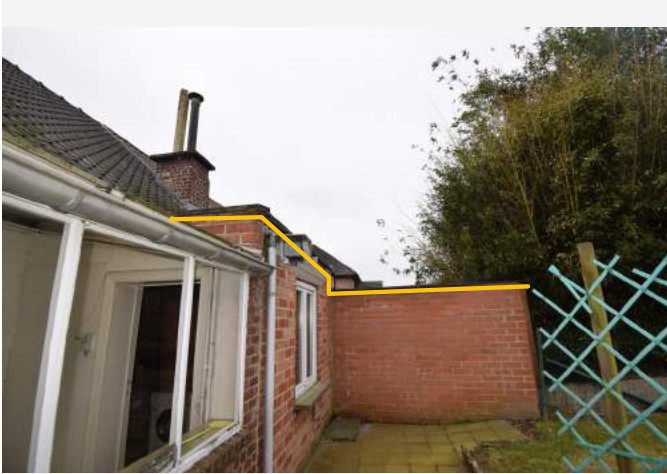
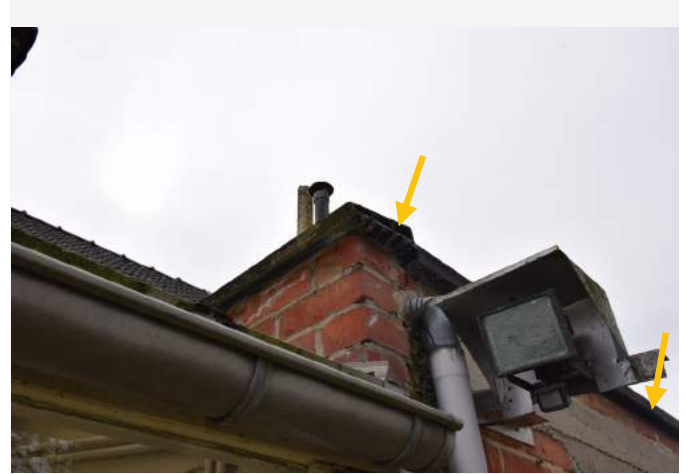
Asbestmateriaal	Deksteen, muurkap - Hol
Bindmiddel van asbestmateriaal	Cement
Gebondenheid op basis van bindmiddel	Hecht
Hoeveelheid (oppervlakte - dikte - aantal)	<ul style="list-style-type: none">• 3,00 m² - 5,00 cm - 1 stuk
Totaal volume	0,15 m ³
Eenvoudig bereikbaar	Ja
Bevestigingswijze	<ul style="list-style-type: none">• Geklemd• Verlijmd, ingegoten, versmeerd
Identificatiemethode	Vaststelling zonder monsternamen
Destructieve handeling voor identificatie	Nee

- Eenvoudige handelingen: mag via doe-het-zelf of door werknemer(s) met opleidingsattest eenvoudige handelingen
Bevindt het asbest zich buiten uw woning of gebouw? Dan mag u de volgende toepassingen zelf wegnemen:
 - Hechtgebonden asbest dat niet beschadigd is.
 - Hechtgebonden asbest dat wel beschadigd is en waarbij er vrije asbestvezels zichtbaar zijn.
 - Een beschadigde toepassing of asbest in slechte staat kan makkelijk verder breken of vergruizen. Er komen dan schadelijke asbestvezels vrij die ingeademd kunnen worden.

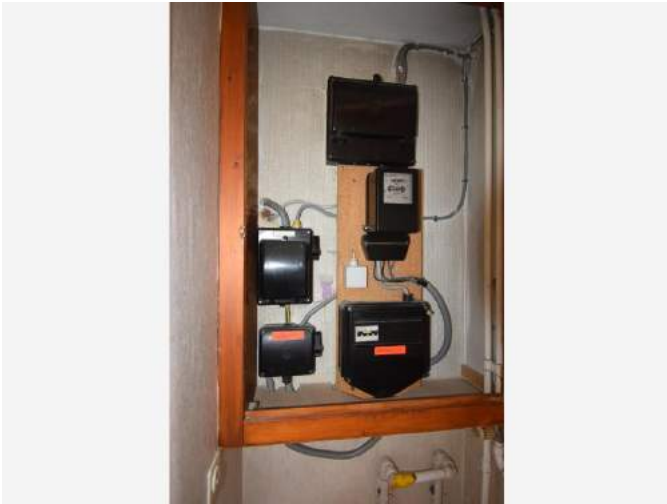
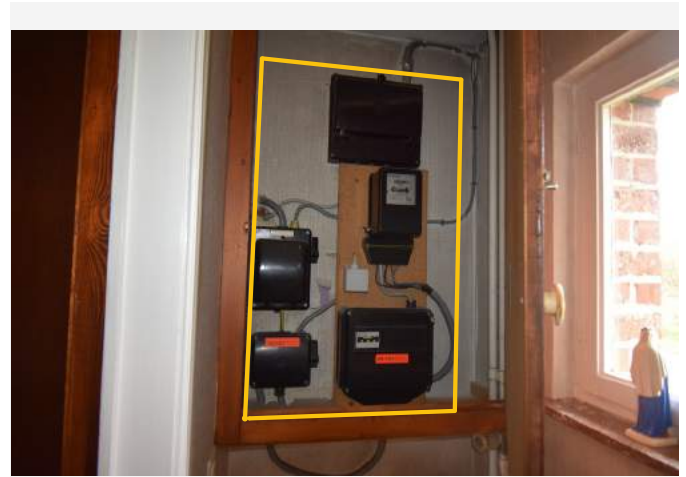
Gebondenheid op basis van bindmiddel	Hecht
Hoeveelheid (oppervlakte - dikte - aantal)	• 0,05 m ² - 3,00 cm - 20 stuks
Totaal volume	0,03 m ³
Eenvoudig bereikbaar	Ja
Bevestigingswijze	• Geschroefd
Identificatiemethode	Vaststelling zonder monstername
Destructieve handeling voor identificatie	Nee
Opmerking	Schakelaars/stopcontacten/verdeeldozen/zekeringskasten/teller elektriciteit in bakeliet, verspreid in woning. Hoeveelheid werd naar best vermogen geraamd.

- Eenvoudige handelingen: mag via doe-het-zelf of door werknemer(s) met opleidingsattest eenvoudige handelingen
In binnenruimtes mag u alleen hechtgebonden asbest verwijderen dat niet beschadigd is. Dat betekent dat het materiaal volledig intact is en er geen vrije asbestvezels zichtbaar zijn. Opgelet: ook tijdens het verwijderen moet het asbest intact blijven. Bijgevolg dient men de toepassing dus te verwijderen zonder te breken of schade toe te brengen (In hun geheel). Indien dit niet mogelijk is mag je de asbest-toepassing niet zelf verwijderen en dien je een erkend verwijderaar aan te spreken.

--> Verwijder in zijn geheel zonder te breken of schade toe te brengen.

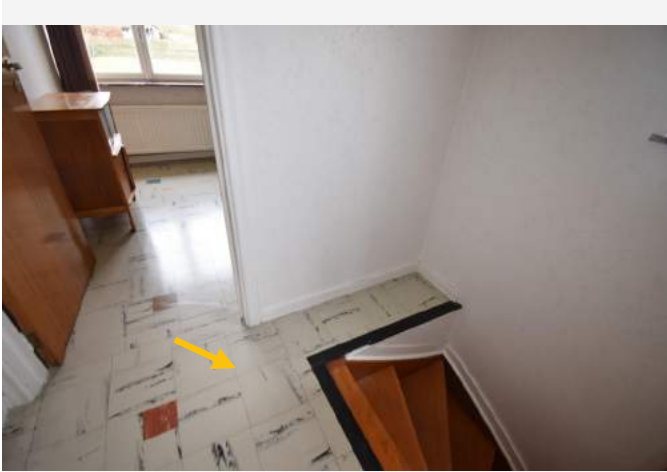
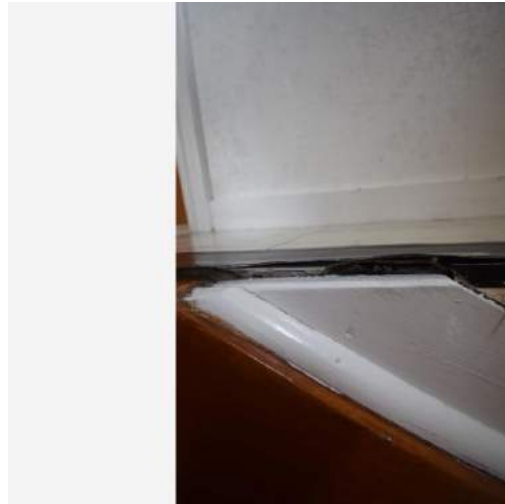
Primaire drager	Vloer
Asbestmateriaal	Prefab - afwerking - Tegel
Bindmiddel van asbestmateriaal	Kunststof of -hars
Gebondenheid op basis van bindmiddel	Hecht
Hoeveelheid (oppervlakte - dikte - aantal)	• 65,00 m ² - 0,50 cm - 1 stuk
Totaal volume	0,325 m ³
Eenvoudig bereikbaar	Ja
Bevestigingswijze	• Verlijmd, ingegoten, versmeerd
Identificatiemethode	Vaststelling met monsternamen
Destructieve handeling voor identificatie	Nee

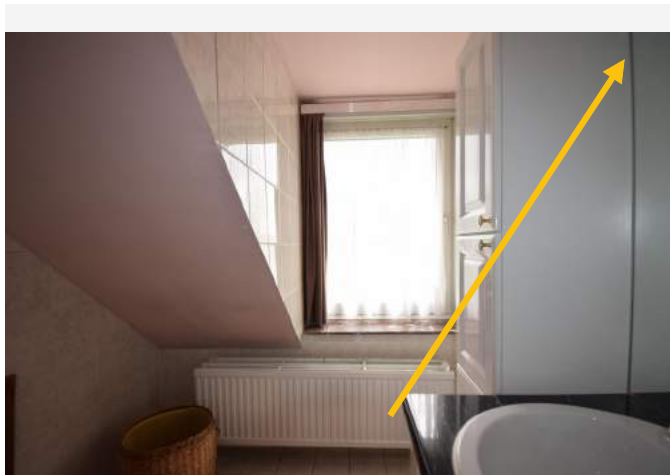
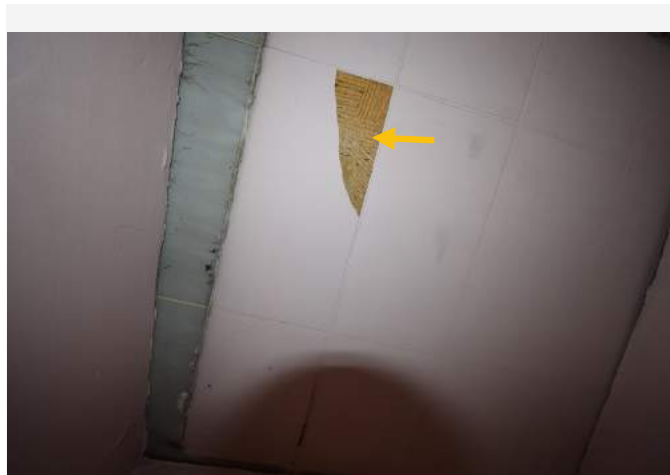
Primaire drager	Plafond
Asbestmateriaal	In-situ afwerkingslagen - Lijmlaag
Bindmiddel van asbestmateriaal	Lijm
Gebondenheid op basis van bindmiddel	Hecht
Hoeveelheid (oppervlakte - dikte - aantal)	<ul style="list-style-type: none"> • 0,60 m² - 0,20 mm - 1 stuk
Totaal volume	< 0,001 m ³
Eenvoudig bereikbaar	<p>Nee</p> <ul style="list-style-type: none"> • Het asbestmateriaal is bedekt (uitgezonderd laag verf, coating, behang, kunststof, textiel) en het wegnemen van het bedekkende materiaal kan niet zonder het bedekkende materiaal te beschadigen.
Bevestigingswijze	<ul style="list-style-type: none"> • Verlijmd, ingegoten, versmeerd
Identificatiemethode	Vaststelling met monstername
Destructieve handeling voor identificatie	Nee
Opmerking	Lijm hangt vast aan vinyltegels.

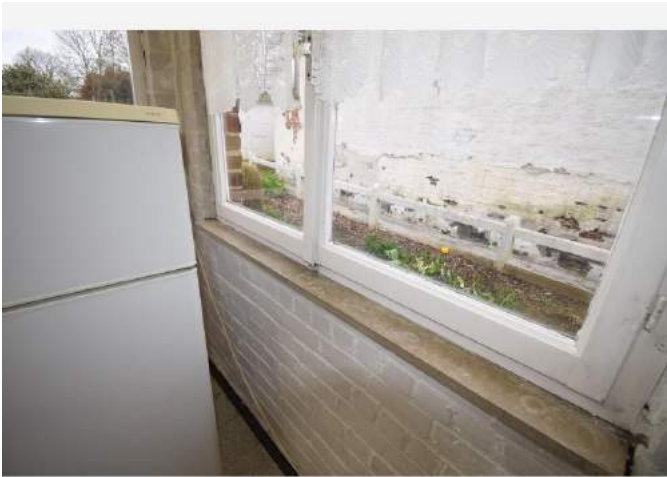
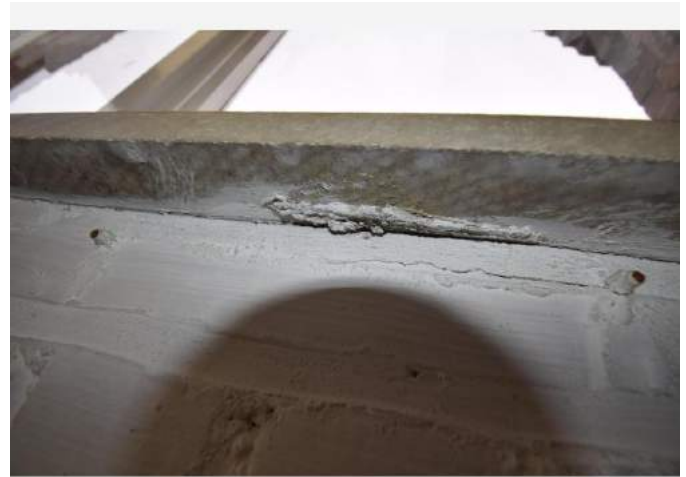
Eenvoudig bereikbaar	Ja
Bevestigingswijze	<ul style="list-style-type: none">• Geklemd• Verlijmd, ingegoten, versmeerd
Identificatiemethode	Vaststelling zonder monstername
Destructieve handeling voor identificatie	Nee

- Eenvoudige handelingen: mag via doe-het-zelf of door werknemer(s) met opleidingsattest eenvoudige handelingen
Door werknemer(s) met opleidingsattest van 8u.
Verwijdering zonder te breken of schade toe te brengen.
- Eenvoudige handelingen: enkel door erkend asbestverwijderaar
Indien verwijdering zonder te breken niet mogelijk is, dient men een erkend verwijderaar aan te spreken, die eventueel in een hermetische zone zal werken.

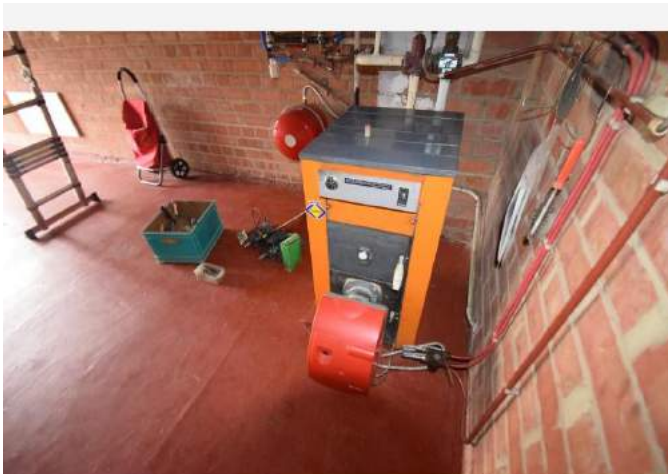
Fiche 15: Oudere ketel/boiler/tank (Bouwjaar ongekend)

Identificatiemethode	Redelijk vermoeden
----------------------	--------------------

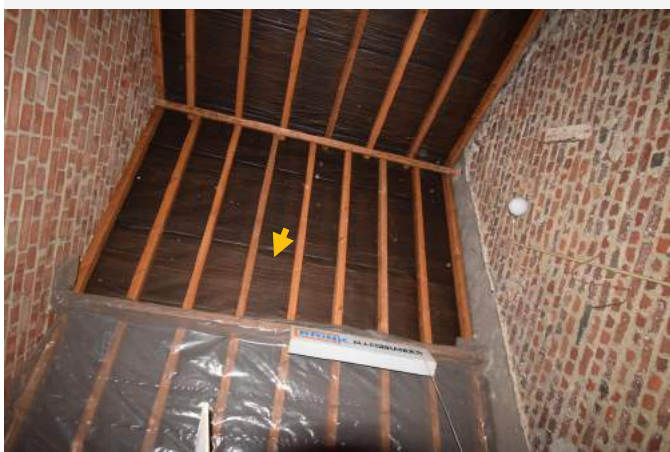
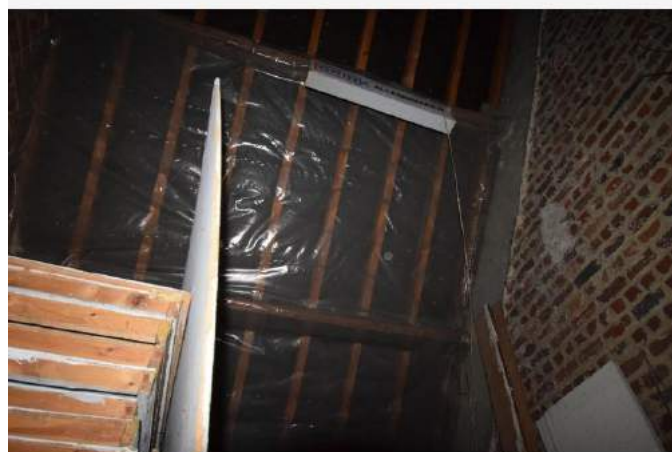
Fiche 21: Onderdak - Hellend dak boven garage (Karton-structuur)

Geen asbest

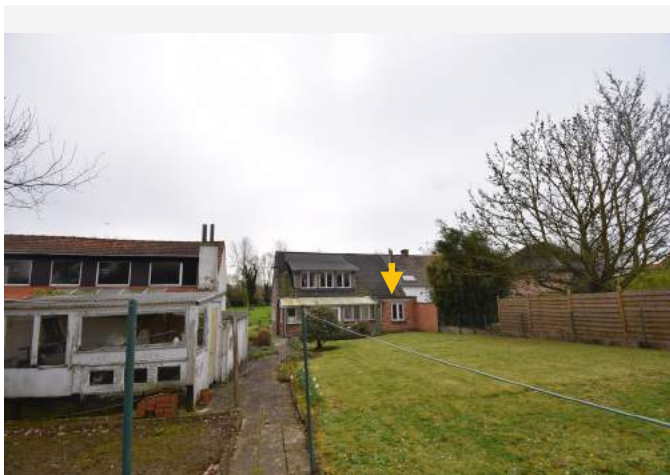
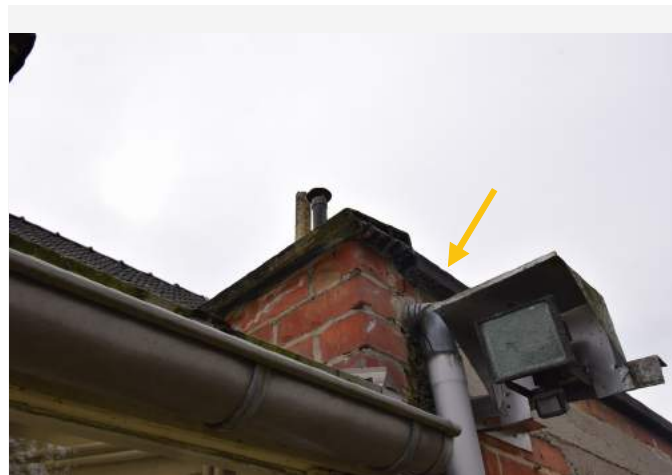
Fiche 22: Roofing - Plat dak (Boven berging)

Geen asbest

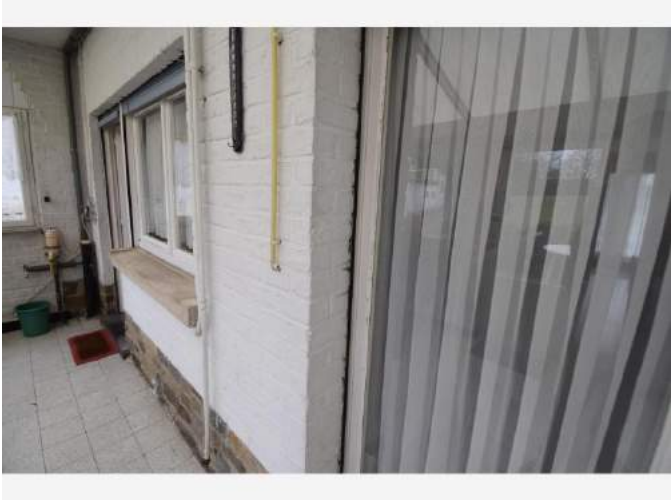
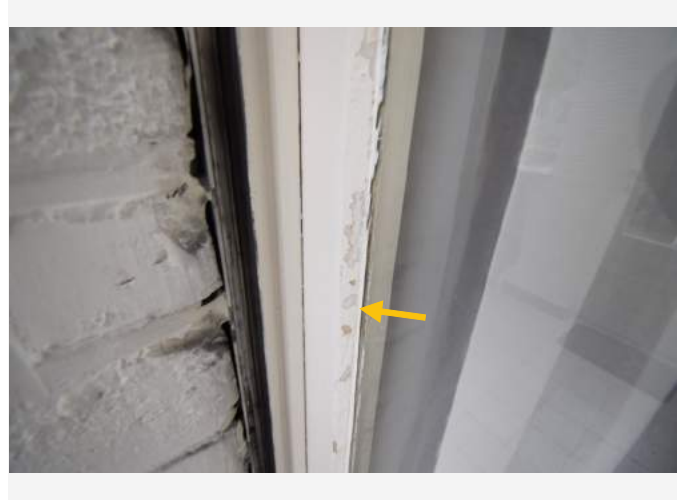
Fiche 24: Stopverf - Oudere ramen (Woning & tuinbergingen)

Geen asbest

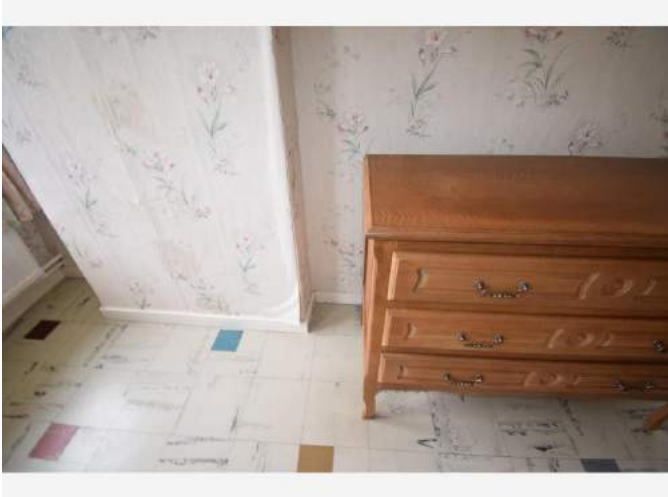
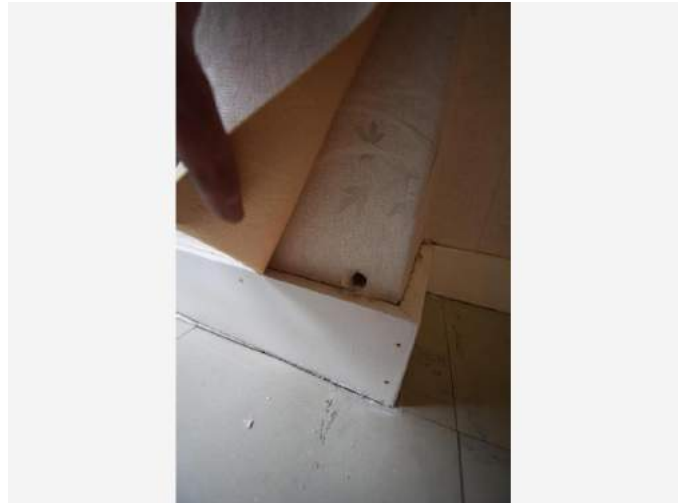
Fiche 26: Pleisterwerk - Muren (Woning)

Geen asbest
