# Asbestinventarisatetest

Mechelbaan 41, 1860 Meise

Attestnummer : 20230710-000233.000

Uitgegeven op : 10.07.2023

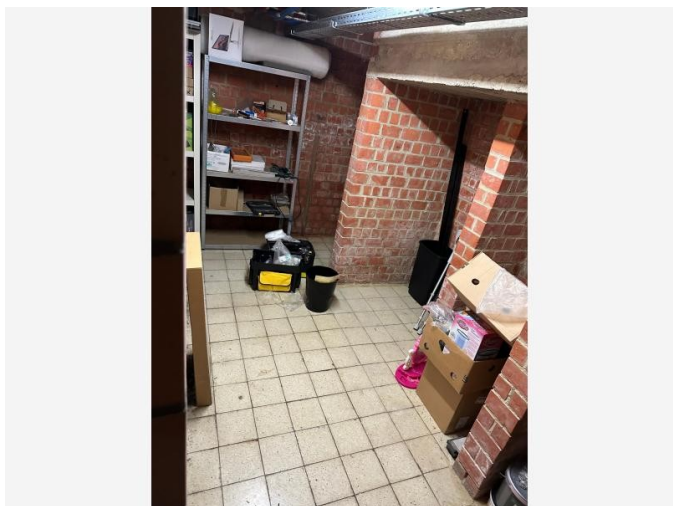
In de kelder wordt er geen asbestverdacht materiaal aangetroffen.

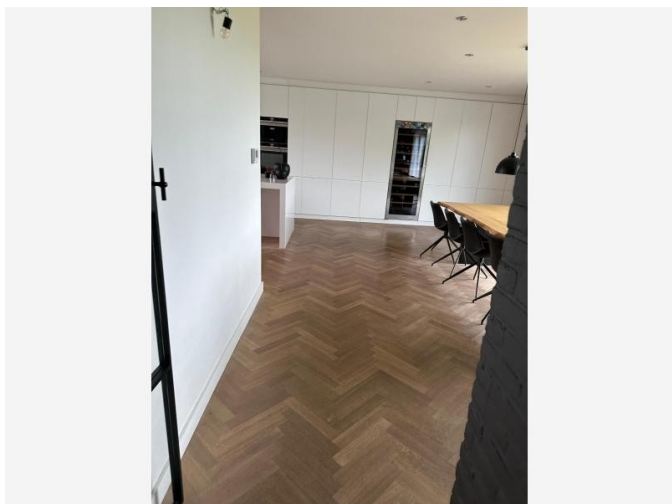
De vloeren die aangetroffen zijn in de woning, bestaan steeds uit parket en keramische tegel. Deze zijn niet asbestverdacht.

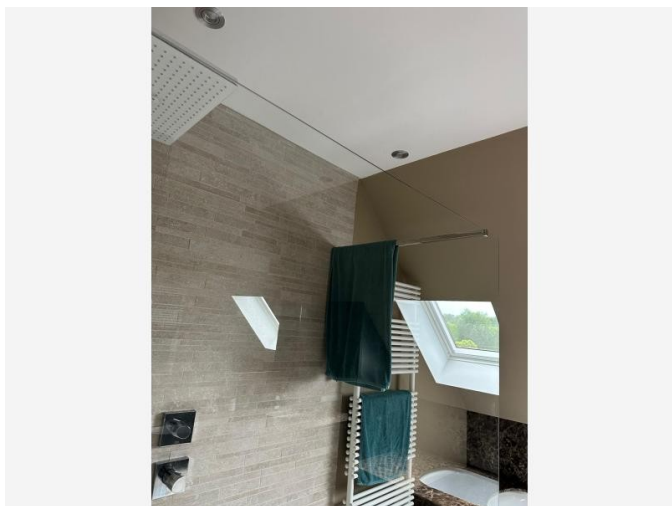
De materialen aangetroffen in de badkamer bestaat steeds uit een moderne wand en keramische vloer. Deze zijn niet asbestverdacht.

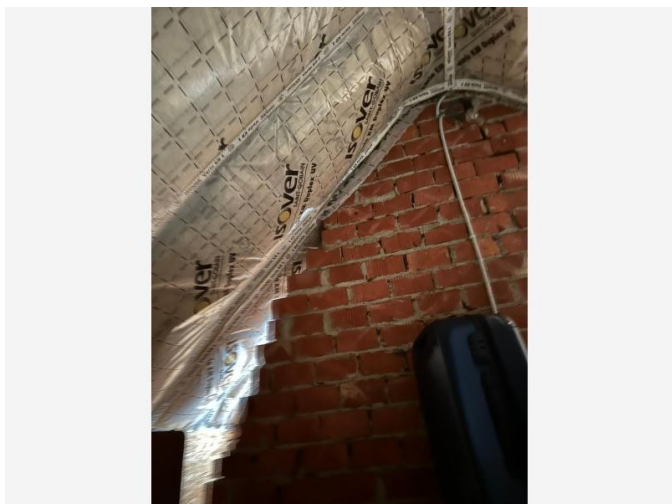
Het dak en isolatie is vernieuwd in 2016, deze zijn niet-asbestverdacht.

Dit zowel van de woning als van de poolhouse.

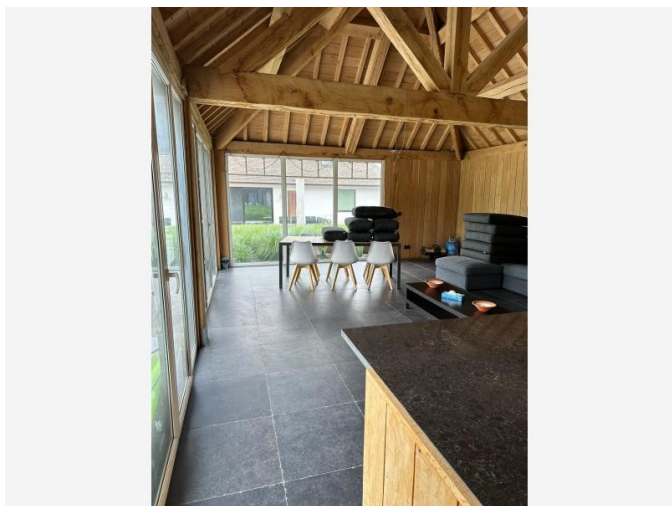
De vloer bestaat uit een keramische tegel, de wanden uit hout.

Hier is geen asbestverdacht materiaal aangetroffen.

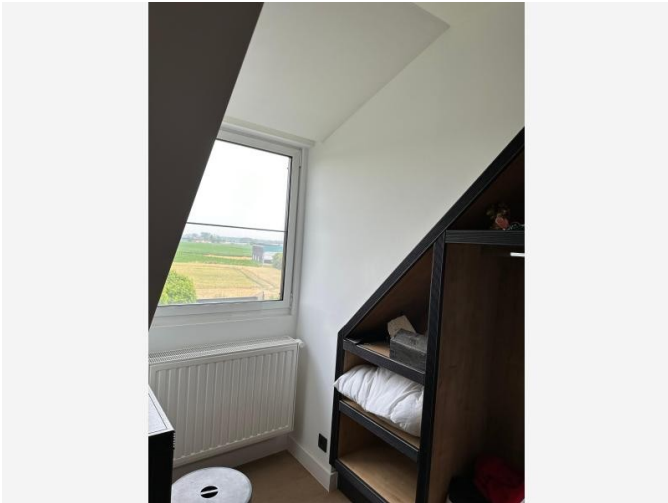
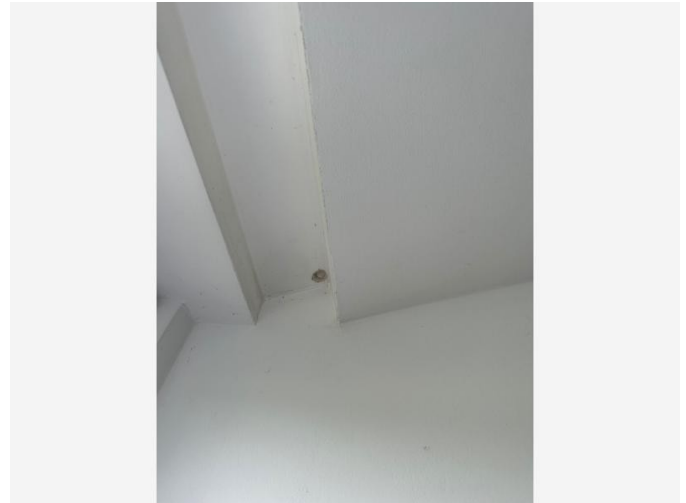
Geen asbest

#	Type	Referentie	Resultaat
6.1	Mengmonster	MM1	Geen asbest

Beschrijving	MM1_Pleisterwerk_Plafond
Omgeving	Binnen
Primaire drager	Plafond
Bindmiddel van materiaal	Gips - kalk

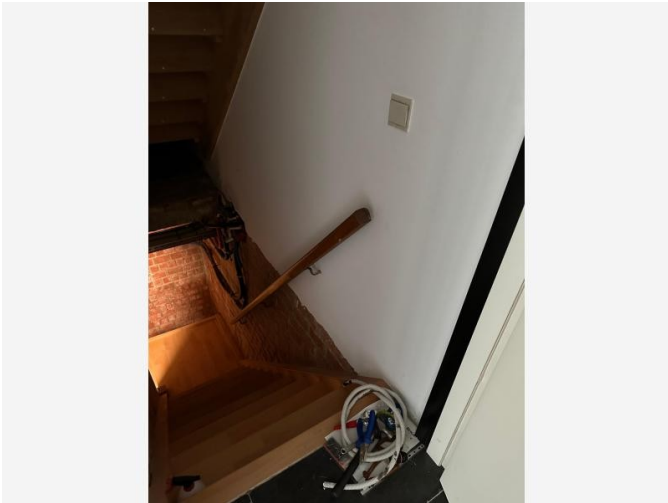
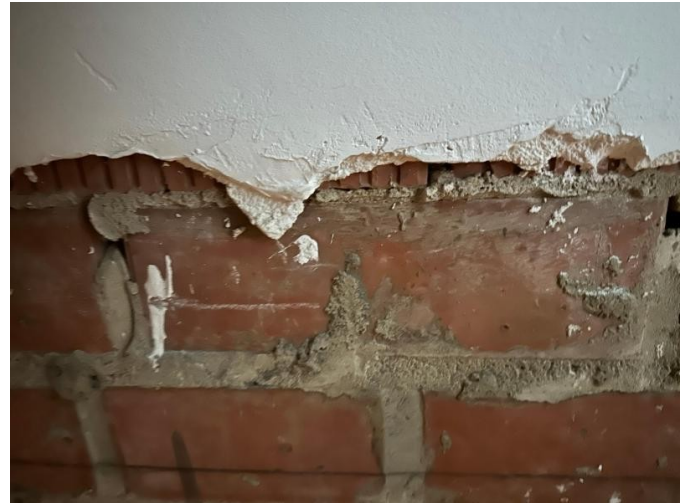
## Fiche 7: MM2\_PleisterBinnenmuur

Geen asbest

#	Type	Referentie	Resultaat
7.1	Mengmonster	MM2	Geen asbest

Beschrijving	MM2_PleisterBinnenmuur
Omgeving	Binnen
Primaire drager	Binnenwand
Bindmiddel van materiaal	Gips - kalk

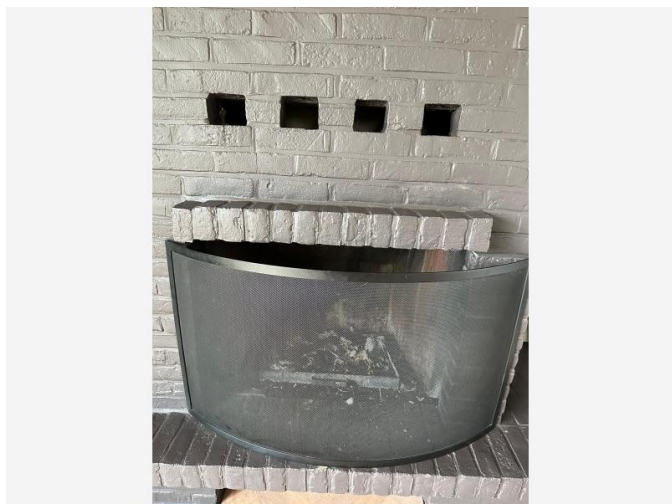
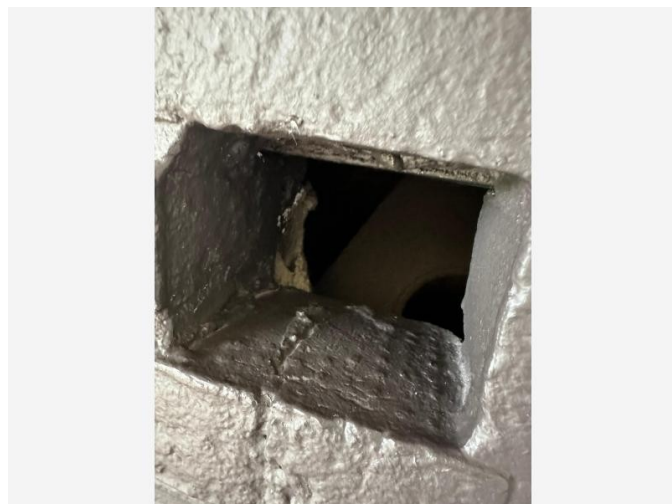
Geen asbest

#	Type	Referentie	Resultaat
8.1	Puntmonster	MM3	Geen asbest

Beschrijving	MM3_Cement_OpenHaard
Omgeving	Binnen
Primaire drager	Ruimteverwarming
Bindmiddel van materiaal	Cement
