Asbestinventarisatetest

Lentedreef 10, 8930 Menen

Attestnummer : 20240311-000084.000

Uitgegeven op : 11.03.2024

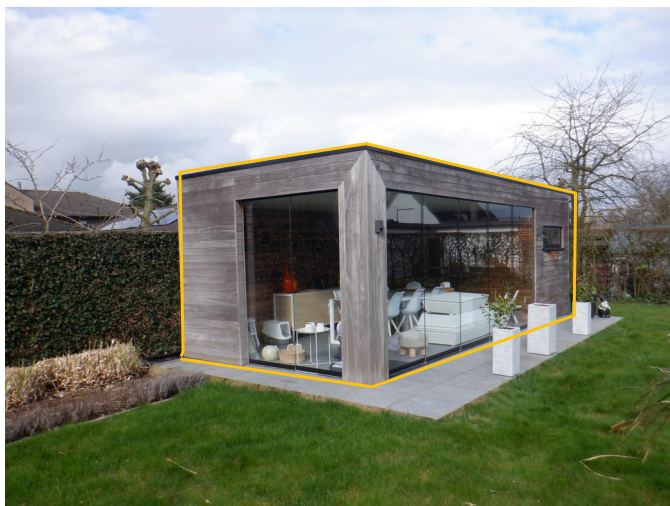
Situeringfoto

Conclusie

Uitgesloten van inspectie

Bouwjaar: 2020

Constructies gebouwd vanaf 2001 moeten niet onderzocht worden

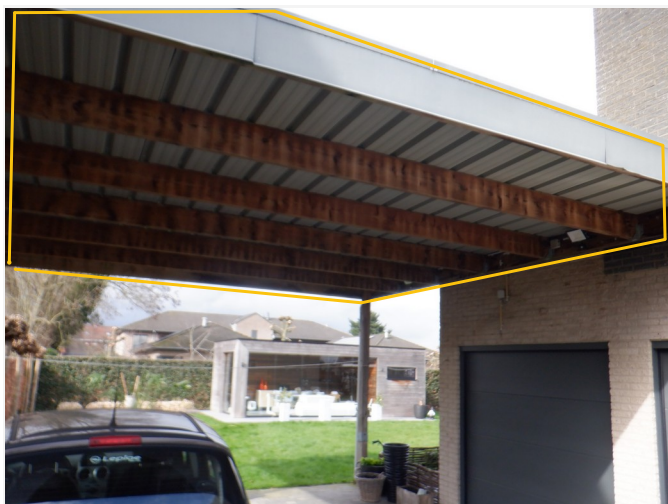
Situeringfoto

Conclusie

Uitgesloten van inspectie

Bouwjaar: 2020

Constructies gebouwd vanaf 2001 moeten niet onderzocht worden

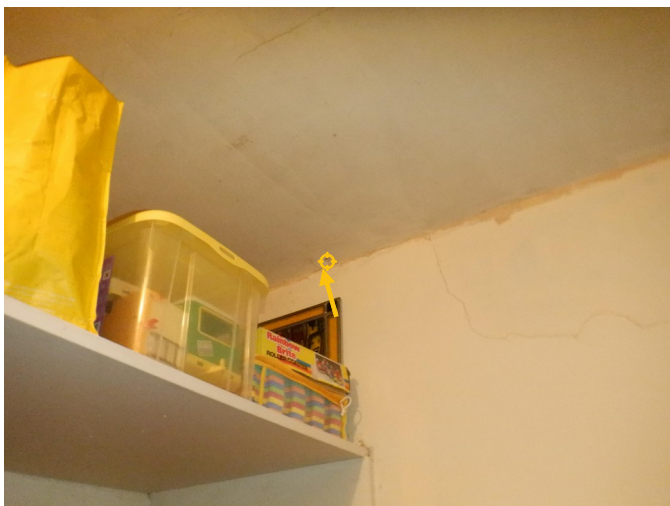
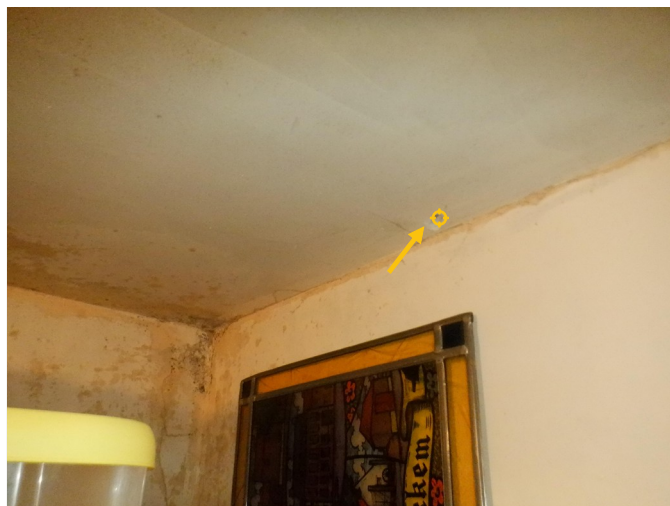
Fiche 3: Pleisterwerk plafond

Conclusie

Geen asbest

#	Type	Referentie	Resultaat
3.1	Mengmonster	M2	Geen asbest

Beschrijving	Pleisterwerk plafond
Omgeving	Binnen
Primaire drager	Plafond

Bindmiddel van materiaal	Gips - kalk
Gebondenheid op basis van bindmiddel	Niet-hechtgebonden
Hoeveelheid (oppervlakte - dikte - aantal)	• 120,00 m ² - 1,00 cm - 1 stuk
Totaal volume	1,20 m ³
Identificatiemethode	Vaststelling met monstername
Destructieve handeling voor identificatie	Nee

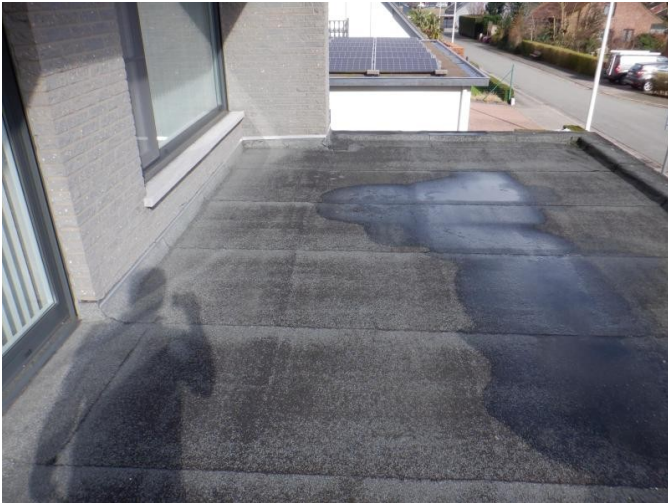
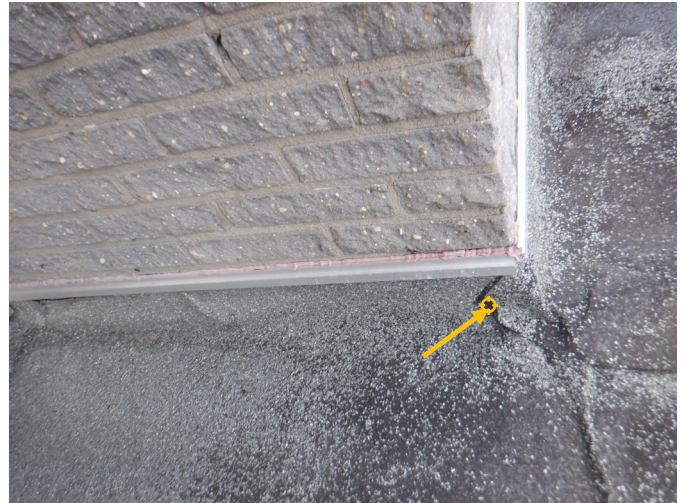
Fiche 4: Roofing plat dak

Conclusie

Geen asbest

#	Type	Referentie	Resultaat
4.1	Puntmonster	M3	Geen asbest

Beschrijving	Roofing plat dak
Omgeving	Buiten
Primaire drager	Plat dak
Bindmiddel van materiaal	Bitumen (roofing, teer, asfalt)

Gebondenheid op basis van bindmiddel	Hecht
Hoeveelheid (oppervlakte - aantal)	• 130,00 m ² - 1 stuk
Totale oppervlakte	130,00 m ²
Identificatiemethode	Vaststelling met monstername
Destructieve handeling voor identificatie	Nee

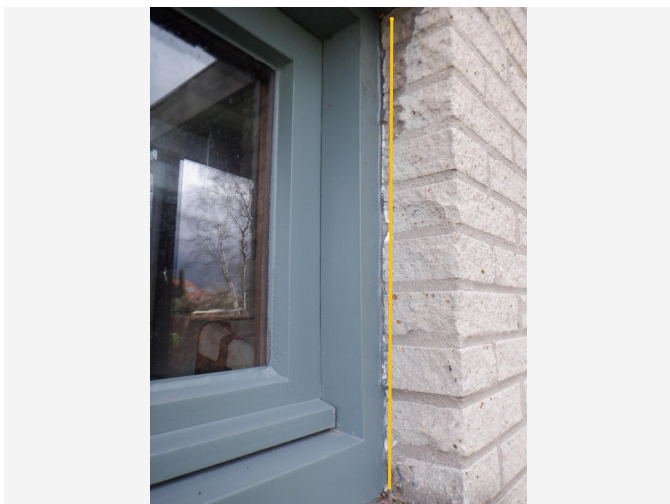
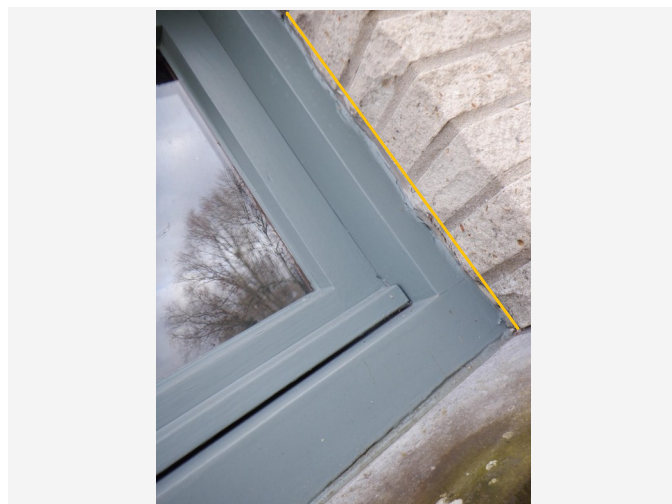
Conclusie

Geen asbest

#	Type	Referentie	Resultaat
5.1	Puntmonster	M4	Geen asbest

Beschrijving	Mastiek raam-muur
Omgeving	Buiten
Primaire drager	Wandopening verticaal (raam, deur, ...)
Bindmiddel van materiaal	Kitten, mastiek, pasta

Gebondenheid op basis van bindmiddel	Hecht
Hoeveelheid (gewicht - aantal)	• 1,00 kg - 1 stuk
Totaal gewicht	1,00 kg
Identificatiemethode	Vaststelling met monstername
Destructieve handeling voor identificatie	Nee

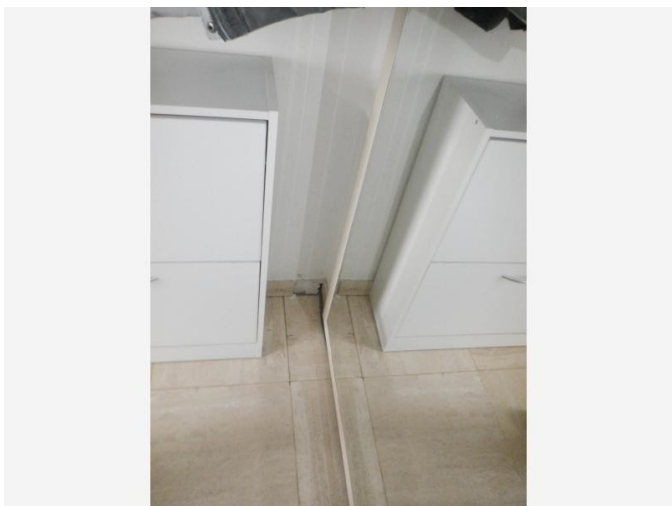
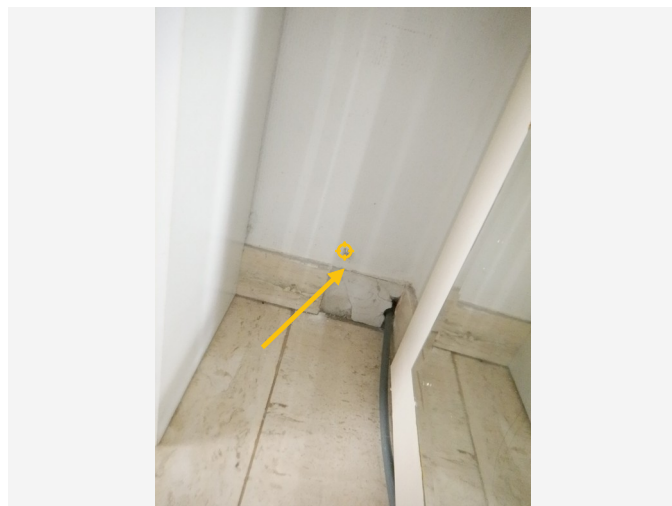
Conclusie

Geen asbest

#	Type	Referentie	Resultaat
6.1	Mengmonster	M1	Geen asbest

Beschrijving	Pleisterwerk muren
Omgeving	Binnen
Primaire drager	Binnenwand

Bindmiddel van materiaal	Gips - kalk
Gebondenheid op basis van bindmiddel	Niet-hechtgebonden
Hoeveelheid (oppervlakte - dikte - aantal)	• 220,00 m ² - 1,00 cm - 1 stuk
Totaal volume	2,20 m ³
Identificatiemethode	Vaststelling met monstername
Destructieve handeling voor identificatie	Nee
Opmerking	stookplaats in garage: muren onbepleisterd - geen staalname.
