Asbestinventarisatetest

Nieuwstraat 21, 1820 Steenokkerzeel

Attestnummer : 20240415-000237.000

Uitgegeven op : 15.04.2024

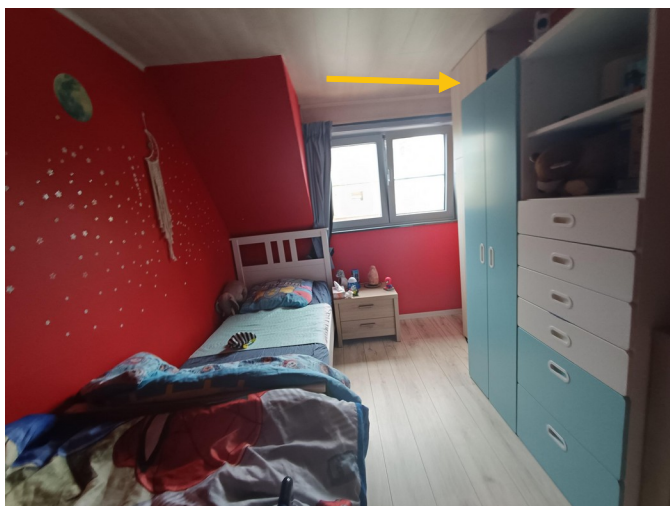
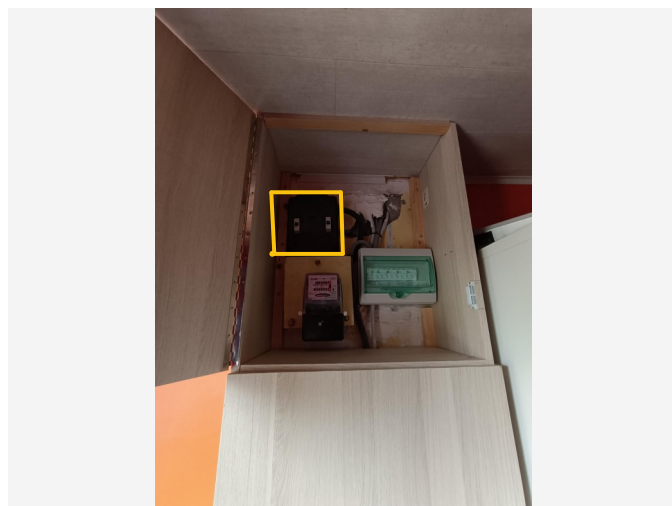
Eindbeoordeling materiaalrisico	Zeer laag materiaalrisico en/of zeer lage kans op vezelvrijgave
---------------------------------	---

Beschrijving	Bakeliet aan elektriciteitsteller
Omgeving	Binnen
Primaire drager	Communicatie en elektrische infrastructuur en uitrusting
Asbestmateriaal	Plaat, paneel, tablet - Type Bakeliet
Bindmiddel van asbestmateriaal	Kunststof of -hars
Gebondenheid op basis van bindmiddel	Hecht
Hoeveelheid (oppervlakte - dikte - aantal)	• 0,20 m ² - 1,00 cm - 1 stuk
Totaal volume	0,002 m ³
Eenvoudig bereikbaar	Ja

- Zorg voor een veilig beheer. Vermijd het beschadigen van het asbestmateriaal. Controleer de toestand jaarlijks op wijzigingen.
- Verwijder deze toepassing

- Eenvoudige handelingen: mag via doe-het-zelf of door werknemer(s) met opleidingsattest eenvoudige handelingen
Schakelaars, stopcontacten en andere gelijkaardige toepassingen kunnen eenvoudig losgeschroefd worden --> EH doe-het-zelf.

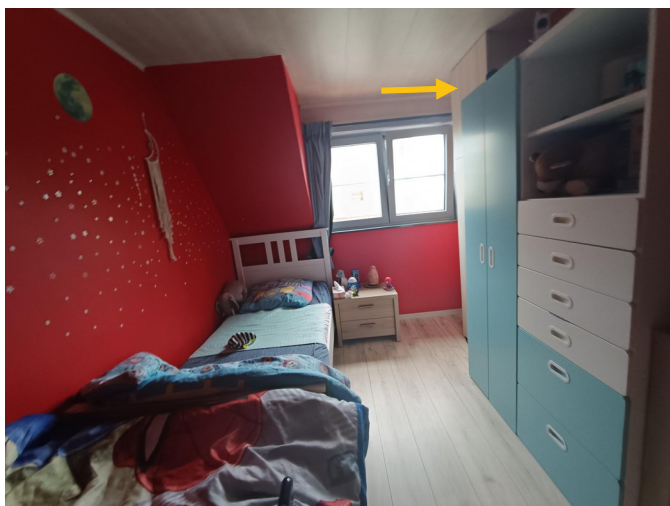
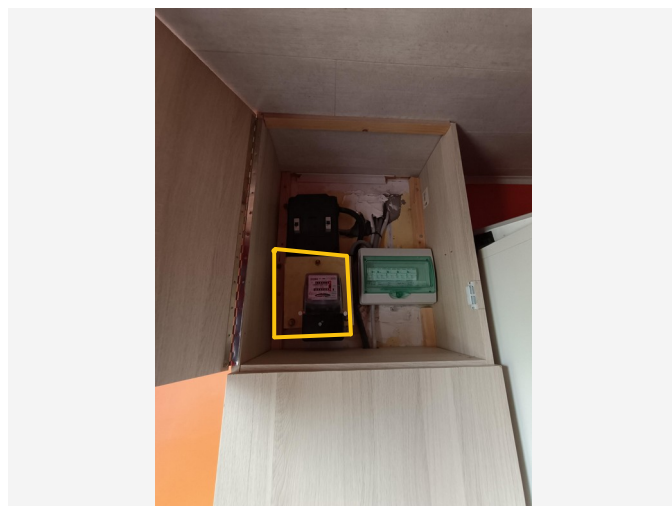
Eindbeoordeling materiaalrisico	Zeer laag materiaalrisico en/of zeer lage kans op vezelvrijgave
---------------------------------	---

Beschrijving	Massal plaatje elektriciteitsmeter
Omgeving	Binnen
Primaire drager	Communicatie en elektrische infrastructuur en uitrusting
Asbestmateriaal	Plaat, paneel, tablet - Type Massal
Bindmiddel van asbestmateriaal	Cement
Gebondenheid op basis van bindmiddel	Hecht
Hoeveelheid (oppervlakte - dikte - aantal)	• 0,10 m ² - 1,00 cm - 1 stuk
Totaal volume	0,001 m ³
Eenvoudig bereikbaar	Ja
Bevestigingswijze	• Geschroefd
Identificatiemethode	Vaststelling zonder monsternamen

- Zorg voor een veilig beheer. Vermijd het beschadigen van het asbestmateriaal. Controleer de toestand jaarlijks op wijzigingen.
- Verwijder deze toepassing

- Eenvoudige handelingen: mag via doe-het-zelf of door werknemer(s) met opleidingsattest eenvoudige handelingen
Het plaatje zal verwijderd moeten worden met de hulp van de energieleverancier aangezien de teller op het plaatje is bevestigd.

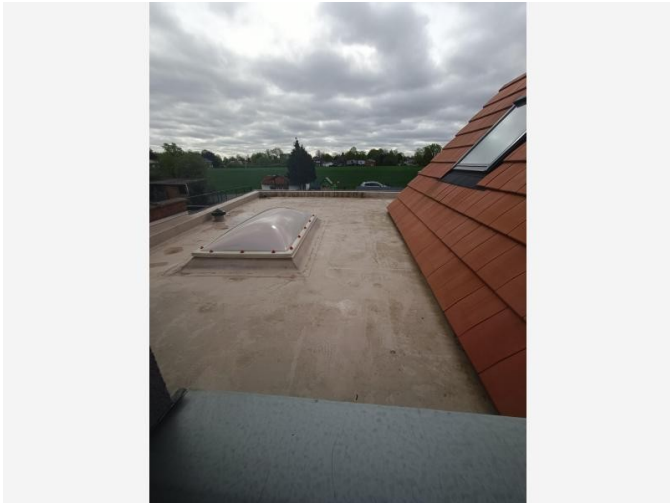
De epdm werd geplaatst in 2016 (zie bewijsdocumenten). Epdm is niet asbesthoudend. Het is niet duidelijk of er asbestverdachte onderlagen aanwezig zijn. Het is aangewezen om extra controle uit te voeren bij eventuele renovatiewerken.

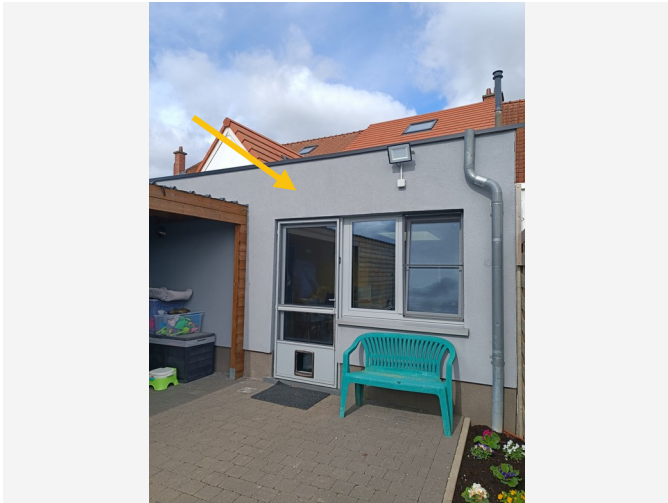
De crepi is geplaatst na 2001 en is niet asbestverdacht (bewijsdocument in bijlage)

De crepi is geplaatst tegen plaatmateriaal, hierdoor is er geen staalname nodig. Het is niet duidelijk wat er achter deze crepi wanden aanwezig is, het is aangewezen om bijkomend onderzoek uit te voeren bij werken.

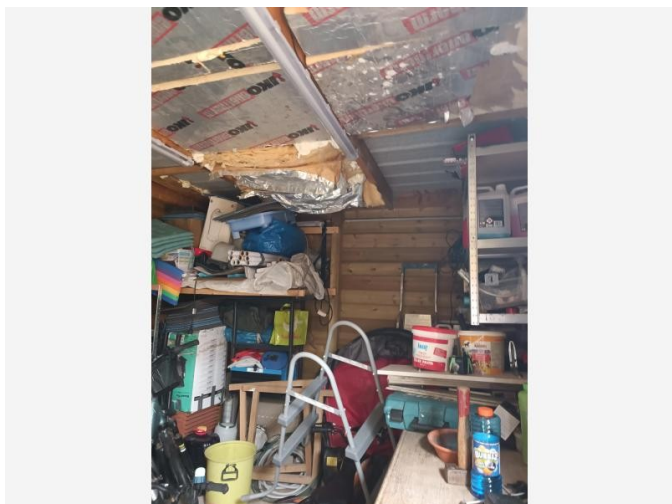
Het tuinhuis en de serre werden gecontroleerd. Niets verdachts gevonden

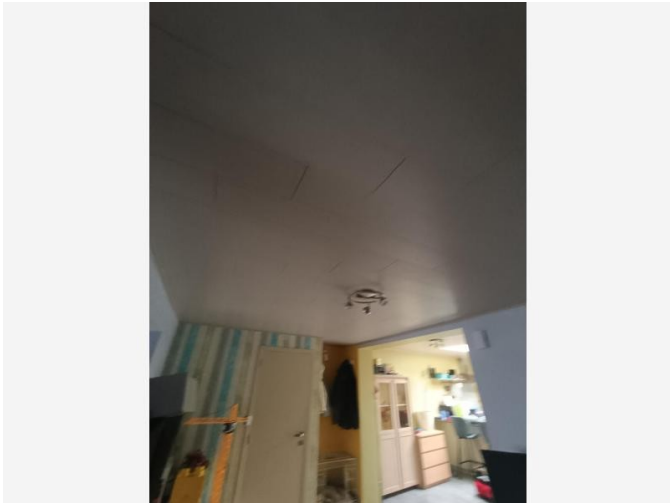
Alle plafonds zijn afgewerkt met valse plafonds in plaatmateriaal. Het is niet duidelijk of er pleisterwerk aanwezig is achter deze valse plafonds, het is aangewezen om bijkomend onderzoek uit te voeren bij werken.

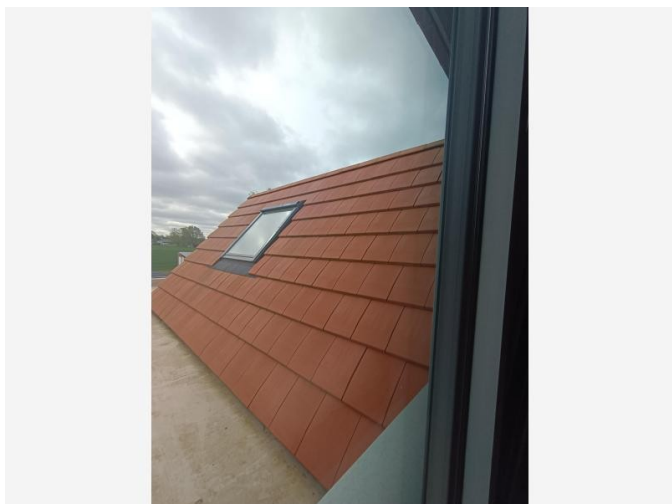
Het dak werd in 2022 helemaal vernieuwd (zie factuur)

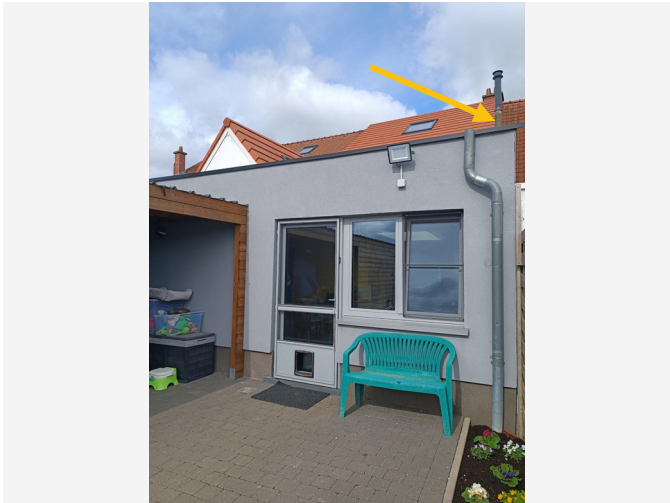
De schouwbus die op de scheidingswand staat op het platte dak is asbestverdacht

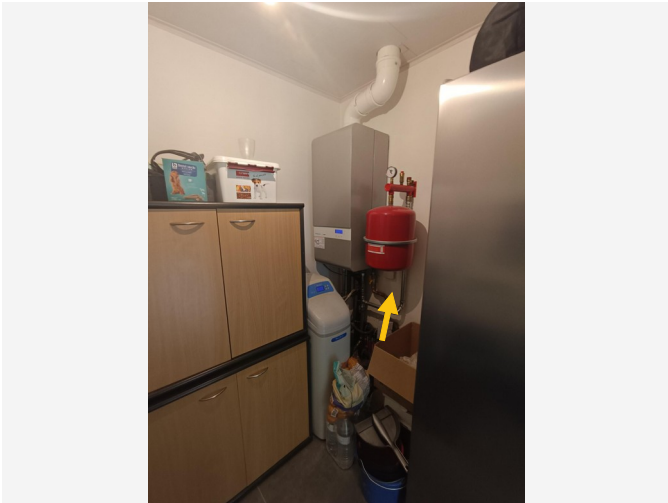
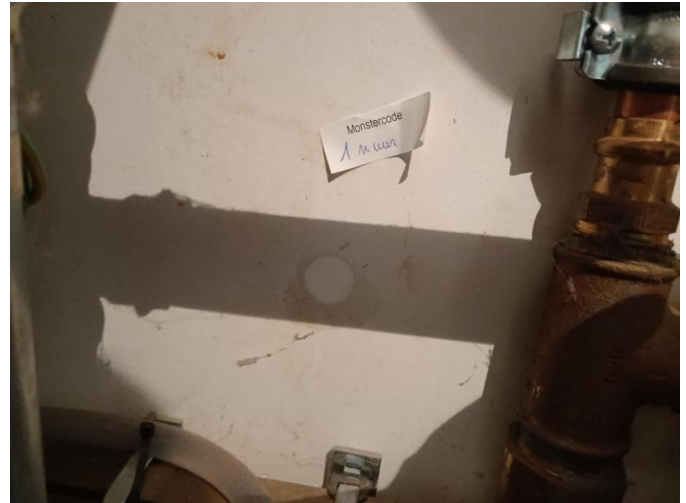
Geen asbest

#	Type	Referentie	Resultaat
9.1	Mengmonster	1	Geen asbest
