# Asbestinventarisatetest

Kortrijkstraat 105, 8930 Menen

Attestnummer : **20240416-000178.000**

Uitgegeven op : **16.04.2024**

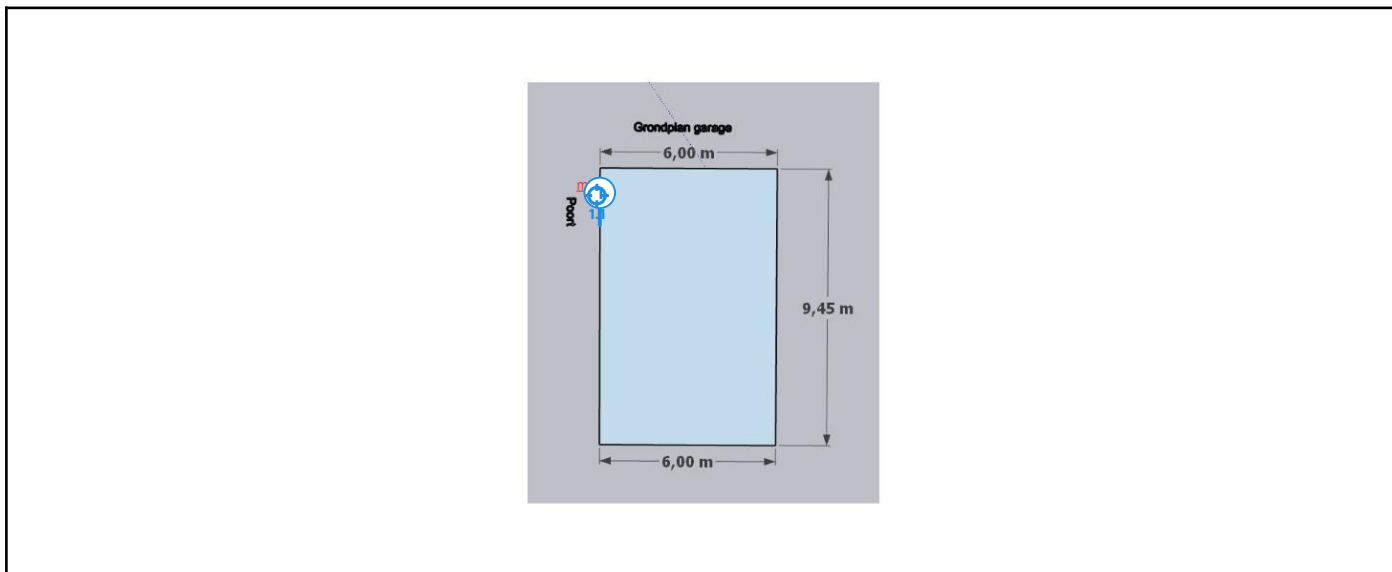
## Plan 1.1: Grondplan grote garage gelijkvloers

Beschrijving	Type	Actie
1. Mastiek tussen poort en muur	Geen asbest	-
1.1 Code: M2	Puntmonster	-

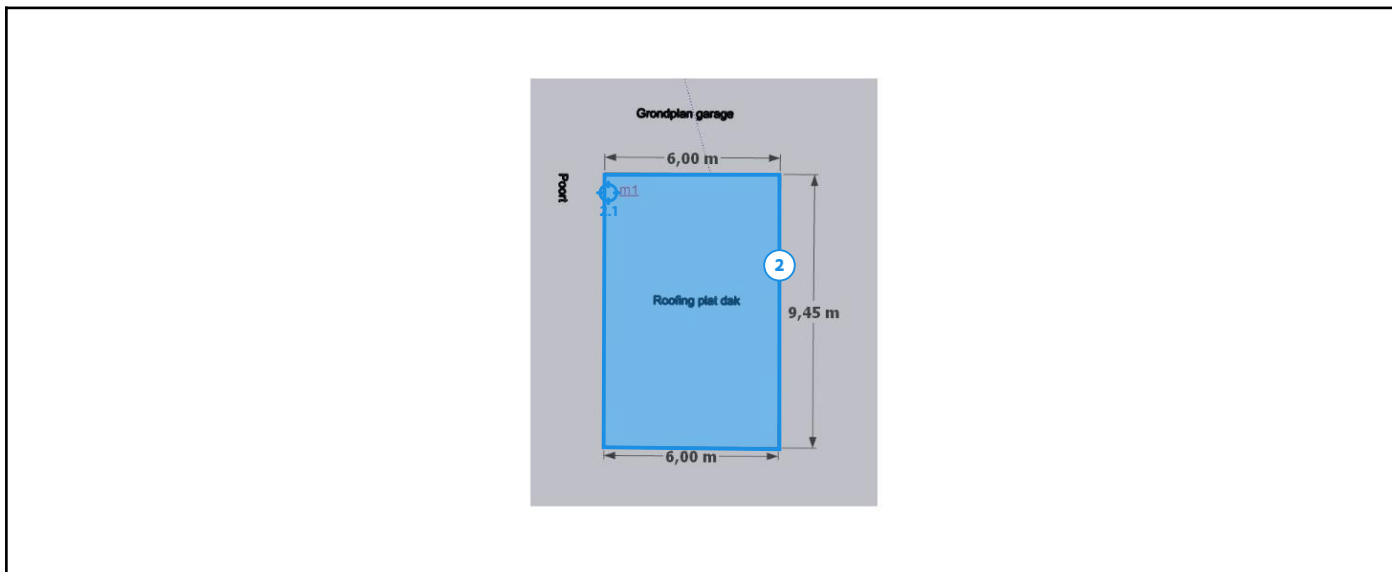
## Plan 1.2: Grondplan grote garage dak

Beschrijving	Type	Actie
2. Roofing plat dak	Geen asbest	-
2.1 Code: M1	Puntmonster	-

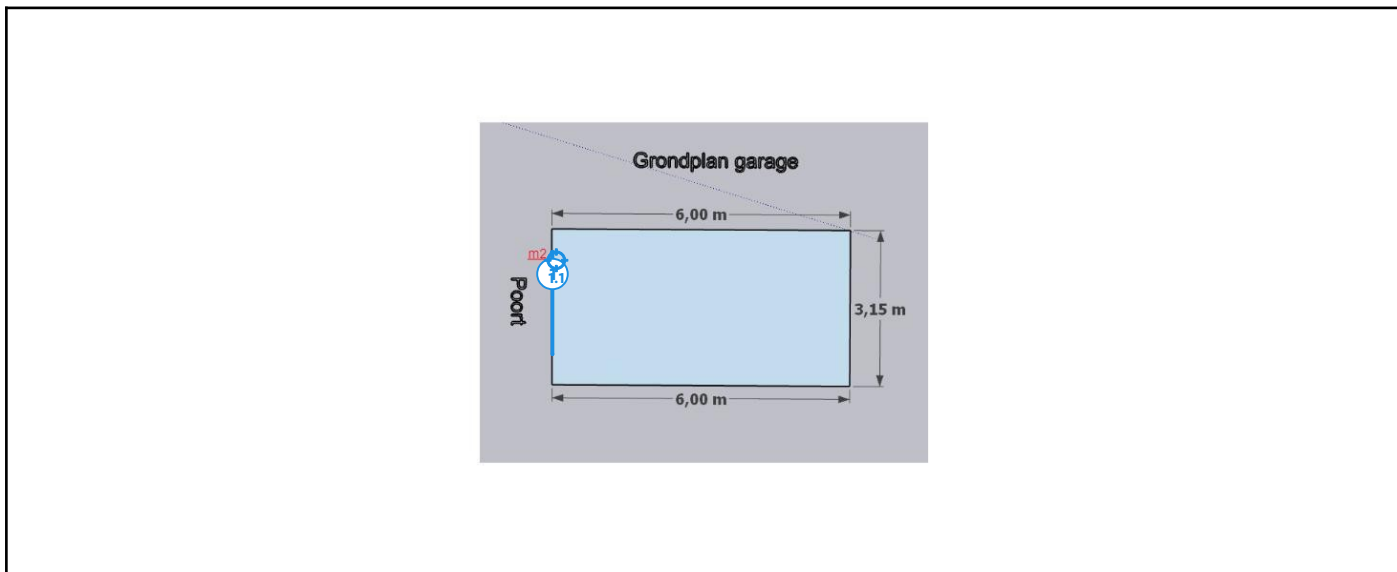
## Plan 2.1: Grondplan garage gelijkvloers

Beschrijving	Type	Actie
1. Mastiek tussen poort en muur	Geen asbest	-
1.1 Code: M2	Puntmonster	-

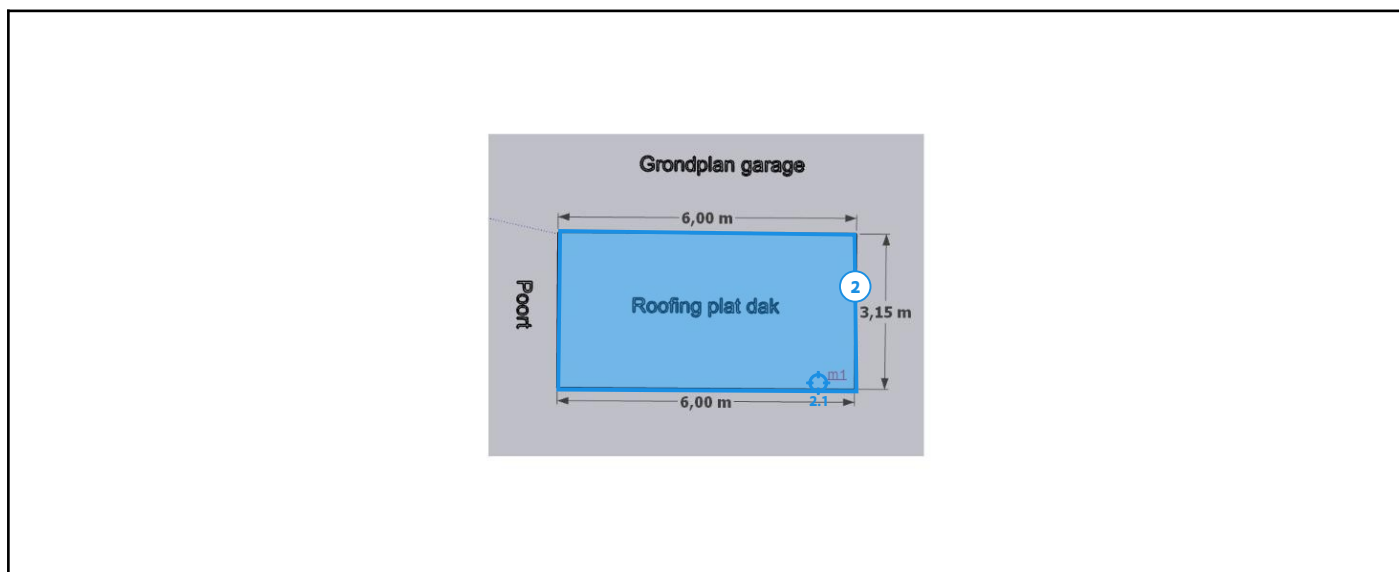
## Plan 2.2: Grondplan garage dak

Beschrijving	Type	Actie
2. Roofing plat dak	Geen asbest	-
2.1 Code: M1	Puntmonster	-

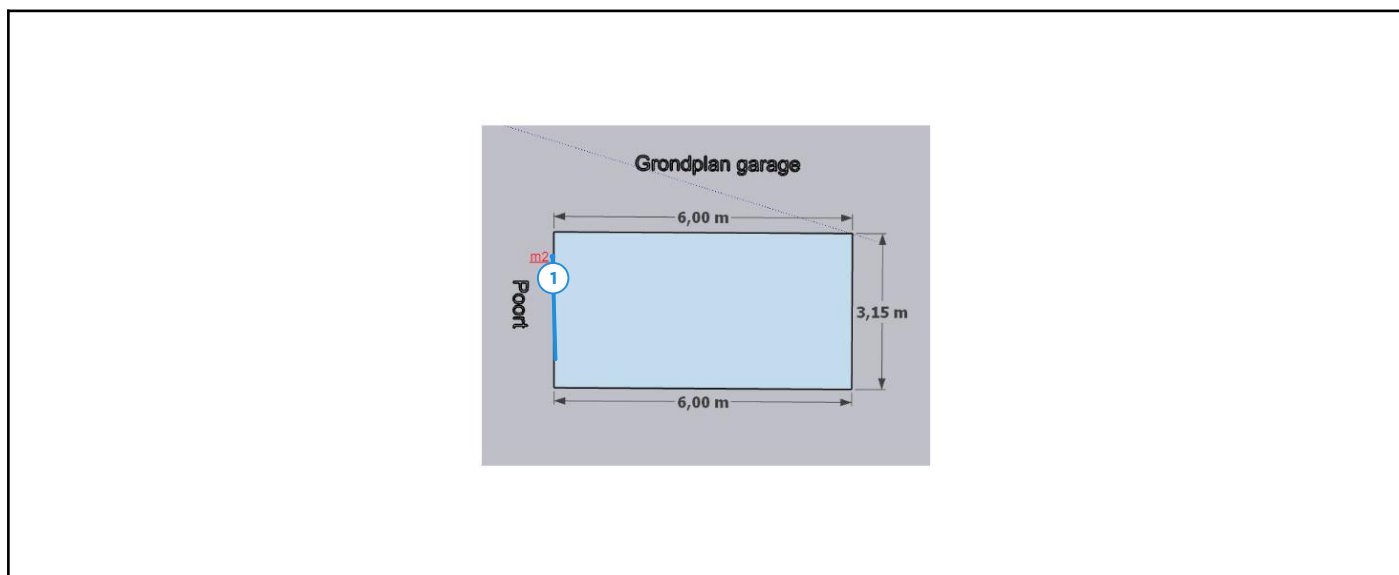
## Plan 3.1: Grondplan garage gelijkvloers

Beschrijving	Type	Actie
1. Mastiek tussen poort en muur	Geen asbest	-

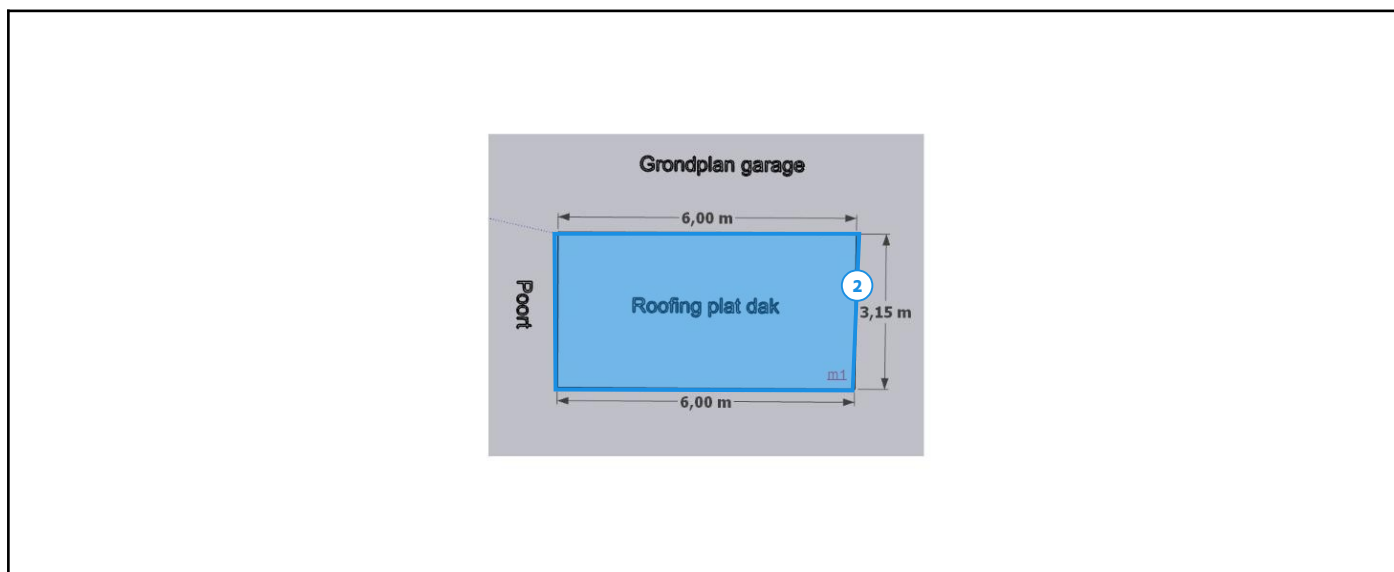
## Plan 3.2: Grondplan garage dak

Beschrijving	Type	Actie
2. Roofing plat dak	Geen asbest	-

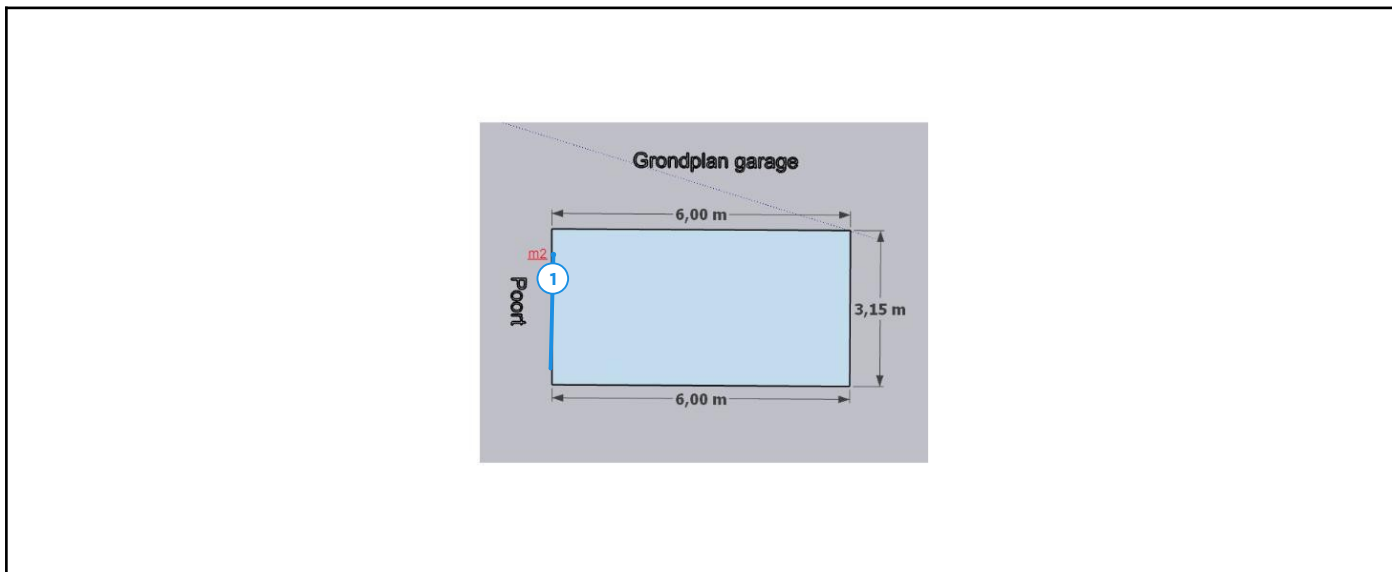
## Plan 4.1: Grondplan garage gelijkvloers

Beschrijving	Type	Actie
1. Mastiek tussen poort en muur	Geen asbest	-

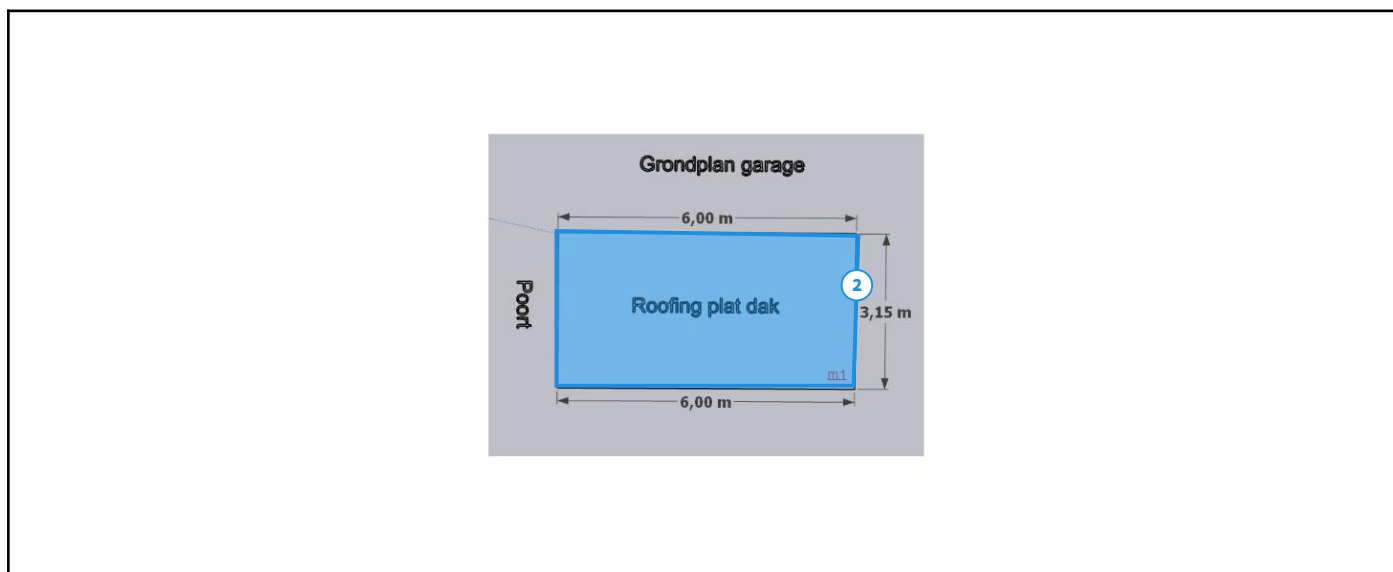
## Plan 4.2: Grondplan garage dak

Beschrijving	Type	Actie
2. Roofing plat dak	Geen asbest	-

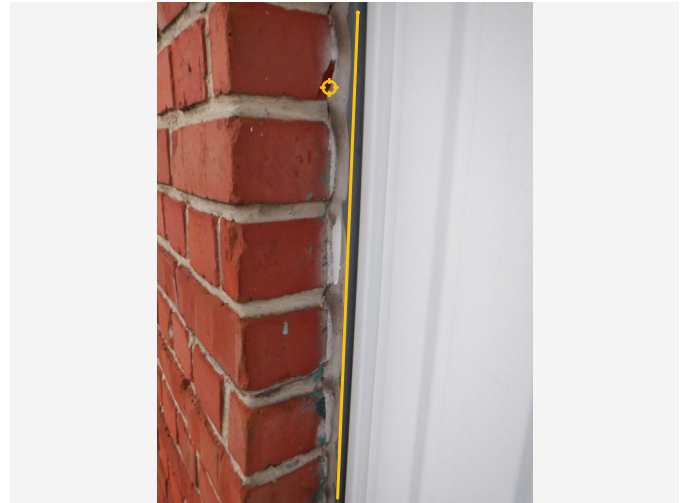
Overzichtsfoto

Geen asbest

#	Type	Referentie	Resultaat
1.1	Puntmonster	M2	Geen asbest

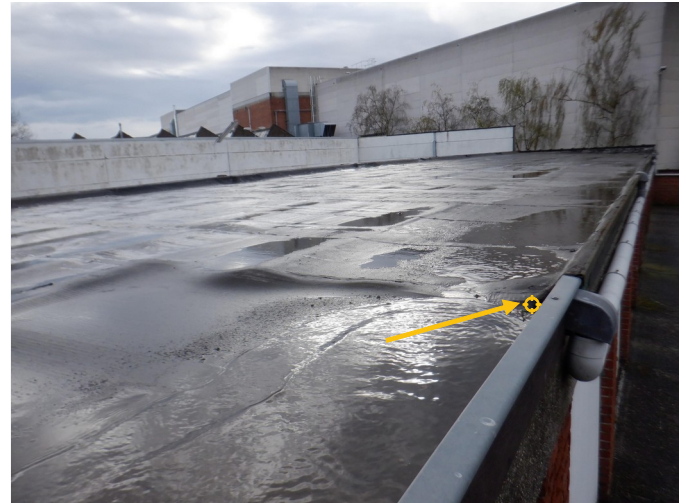
Overzichtsfoto

Geen asbest

#	Type	Referentie	Resultaat
2.1	Puntmonster	M1	Geen asbest
