Asbestinventarisatetest

Fiertelmeers 82, 9600 Ronse

Attestnummer : 20240402-000352.000

Uitgegeven op : 02.04.2024

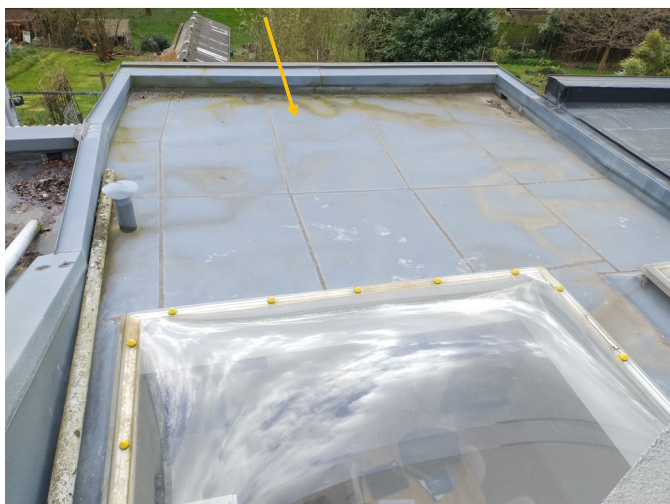
Het plat dak van de aanbouw is volledig afgewerkt met zink, niet asbesthoudend.

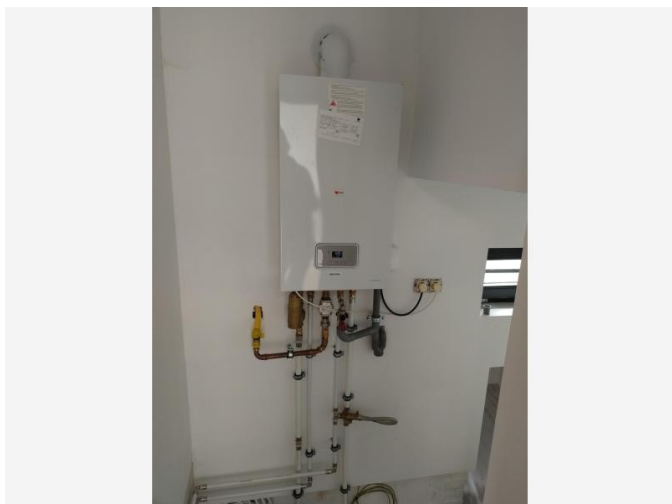
recente condenserende cv-ketel, niet asbestverdacht.

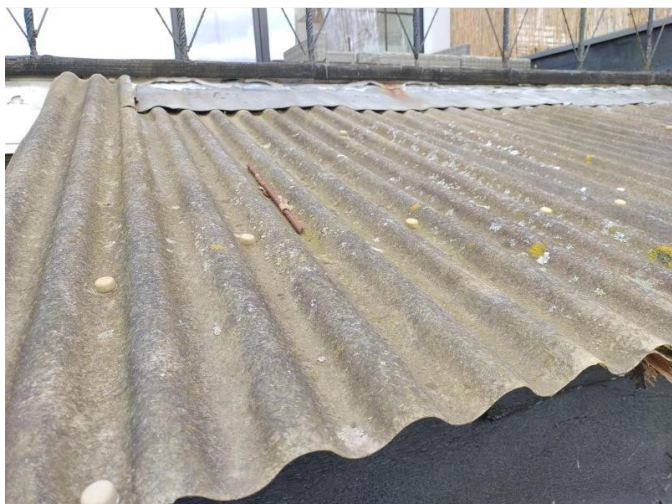
Het dak van het tuinhuis is afgewerkt met polyester golfplaten, niet asbestverdacht.

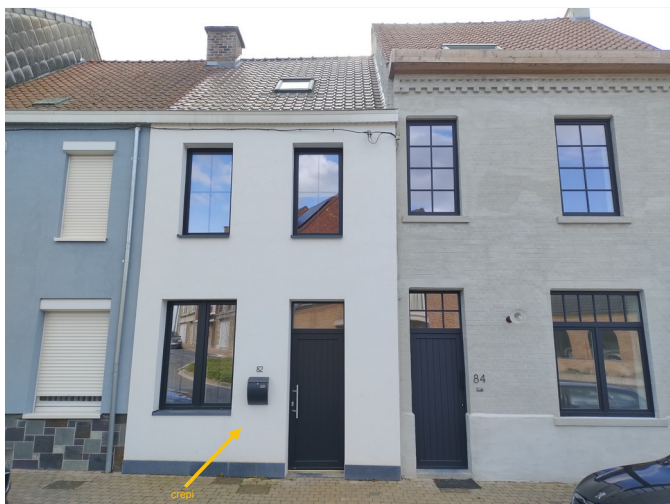
De crepi op de voor- en achtergevel is geplaatst in 2022, niet asbestverdacht.

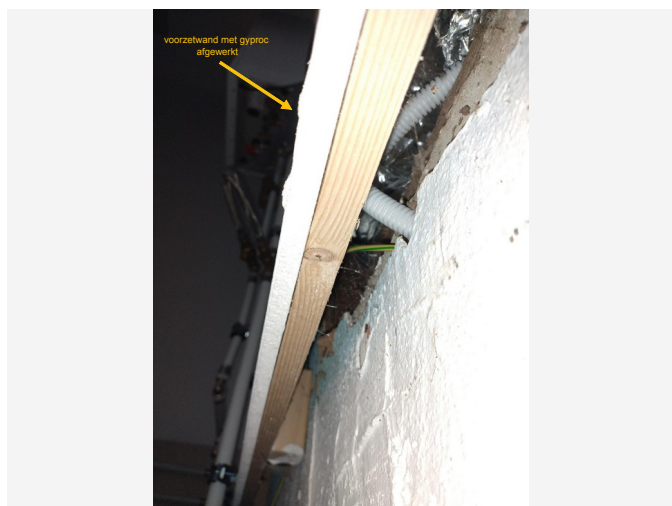
De wanden van de volledige woning zijn afgewerkt met gyproc, niet asbestverdacht.

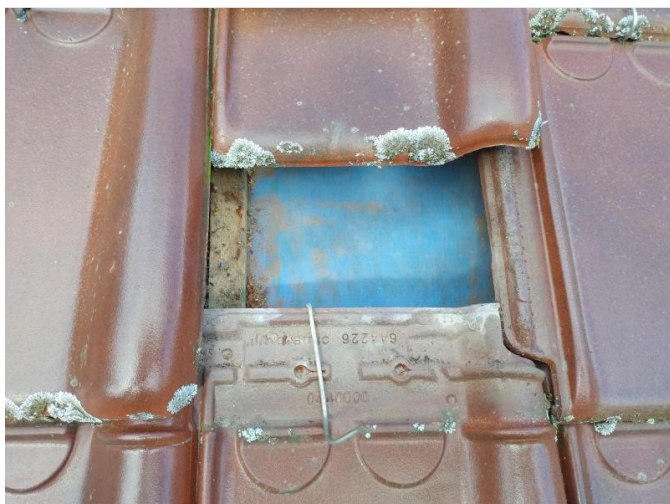
Geen asbesthoudend onderdak aanwezig op het hellend dak van de woning. Er is een blauwe folie gebruikt als onderdak.

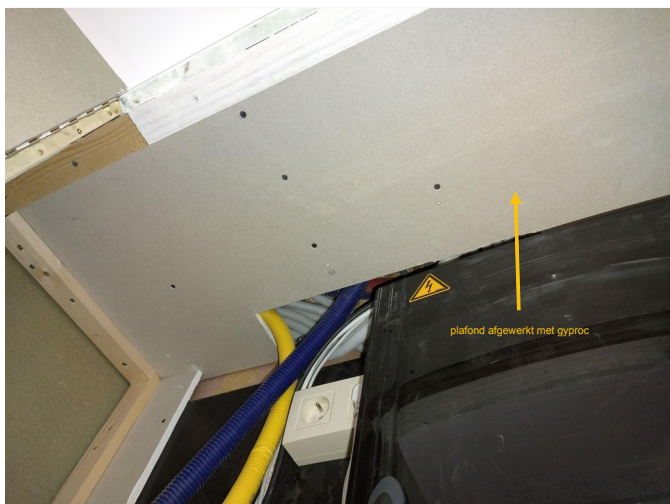
Het plafond van de volledige woning is afgewerkt met gyproc, niet asbestverdacht.
