Asbestinventarisatetest

Wervikstraat 67, 8940 Wervik

Attestnummer : 20240412-000267.000

Uitgegeven op : 12.04.2024

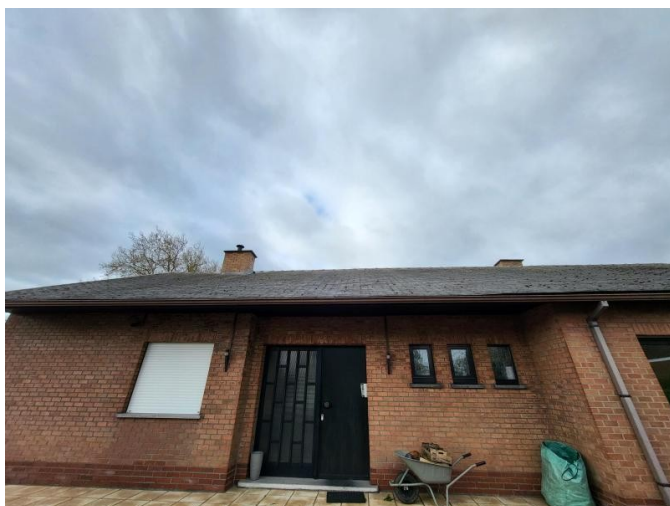
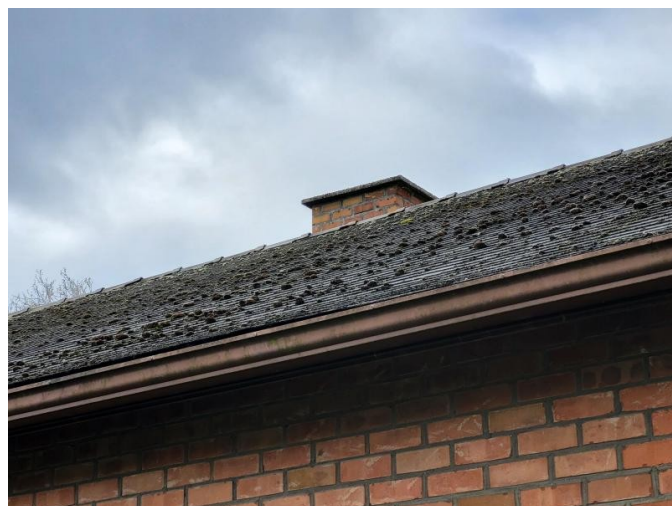
Eindbeoordeling materiaalrisico	Verhoogd materiaalrisico en/of verhoogde kans op vezelvrijgave
---------------------------------	--

Gebondenheid	Categorie 1: hechtgebonden in oorsprong
Asbestsoort (vezeltype)	Alleen chrysotiel
Asbestconcentratie	Laag (< 50%)
Afschermingsgraad van het gehele materiaal	Geheel of deels vrij aan de buitenlucht
Toestand van het materiaal	Matig beschadigd, matig verweerd

#	Type	Referentie	Resultaat
1.1	Puntmonster	MM04	Chrysotiel

Beschrijving	1. DAKSHINGLES
Omgeving	Buiten
Primaire drager	Plat dak
Asbestmateriaal	Dak- en gevelbekleding - Roofing
Bindmiddel van asbestmateriaal	Bitumen (roofing, teer, asfalt)
Gebondenheid op basis van bindmiddel	Hecht
Hoeveelheid (oppervlakte - aantal)	• 180,00 m ² - 1 stuk

Totale oppervlakte	180,00 m ²
Eenvoudig bereikbaar	Ja
Bevestigingswijze	<ul style="list-style-type: none"> • Verlijmd, ingegoten, versmeerd • Genageld, geniet
Identificatiemethode	Vaststelling met monstername
Destructieve handeling voor identificatie	Nee
Opmerking	Enkel de bovenste waterkerende laag kunnen inspecteren, bij renovatie en/of sloop onderzoek verrichten naar de aanwezigheid van asbestverdachte toepassing in de onderliggende lagen. Eventueel onderliggende lagen kunnen enkel a.d.h.v. een negatief labocertificaat als asbestvrij beschouwd worden. Verder onderzoek verrichten naar de samenstelling van de toepassing tot op de drager.

Verwijderen

- Hemelwater dat afspoelt van asbestcement daken of gevels kan asbestdeeltjes bevatten. Gebruik het enkel voor gesloten circuits (bv. spoelen toiletten). Reinig na het vervangen van het dak of de gevel de dakgoten en regenwaterput of -ton om asbesthoudend sediment of slib te verwijderen

- Eenvoudige handelingen: mag via doe-het-zelf of door werknemer(s) met opleidingsattest eenvoudige handelingen
Betreft een hechtgebonden toepassing met matige verwerking. Dit verhoogt de kans op vezelvrijgave. De toepassing zorgvuldig verwijderen, zonder wijzigingen aan te brengen in de huidige toestand van het materiaal. De toepassing niet breken en/of beschadigen. Verwijder de toepassing a.d.h.v. eenvoudige handelingen met bijkomende maatregelen. Voorzie de nodige PBM's. Opgeleid personeel wordt aanbevolen

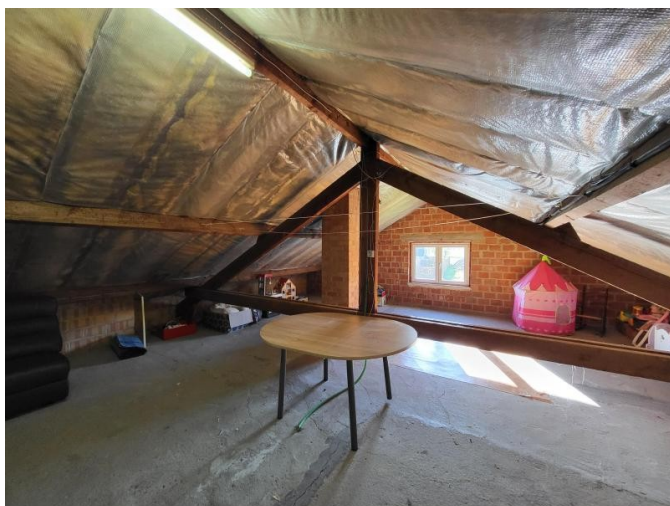
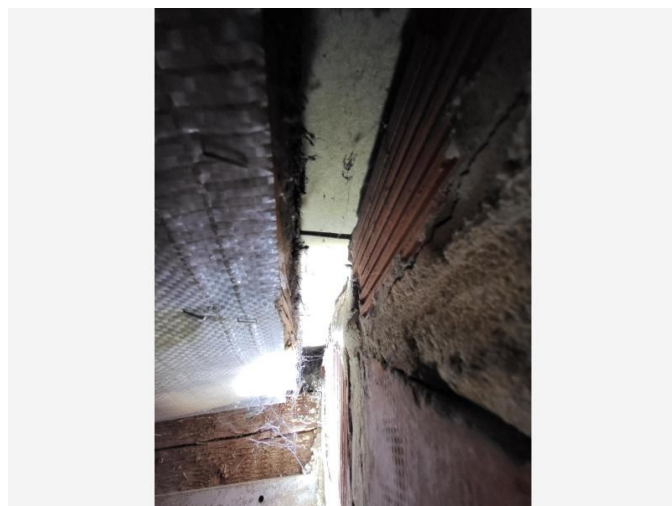
Eindbeoordeling materiaalrisico	Zeer laag materiaalrisico en/of zeer lage kans op vezelvrijgave
---------------------------------	---

Gebondenheid	Categorie 1: hechtgebonden in oorsprong
Asbestsoort (vezeltype)	Alleen chrysotiel
Asbestconcentratie	Laag (< 50%)
Afschermingsgraad van het gehele materiaal	Enkel randen niet afgeschermd maar geen contact met binnenluchtstromen
Toestand van het materiaal	Onbeschadigd, niet verweerd

#	Type	Referentie	Resultaat
2.1	Puntmonster	MM03	Chrysotiel

Beschrijving	1. ONDERDAK.
Omgeving	Binnen
Primaire drager	Schuin dak
Asbestmateriaal	Plaat, paneel, tablet - Type Menuiserite
Bindmiddel van asbestmateriaal	Cement

Gebondenheid op basis van bindmiddel	Hecht
Hoeveelheid (oppervlakte - dikte - aantal)	<ul style="list-style-type: none"> • 180,00 m² - 0,30 cm - 1 stuk
Totaal volume	0,54 m ³
Eenvoudig bereikbaar	<p>Nee</p> <ul style="list-style-type: none"> • Het asbestmateriaal is bedekt (uitgezonderd laag verf, coating, behang, kunststof, textiel) en het wegnemen van het bedekkende materiaal kan niet zonder het bedekkende materiaal te beschadigen.
Bevestigingswijze	<ul style="list-style-type: none"> • Geklemd
Identificatiemethode	Vaststelling met monsternamen
Destructieve handeling voor identificatie	Nee
Opmerking	De hoeveelheid is louter indicatief.

Zorgvuldig beheren

- Zorg voor een veilig beheer. Vermijd het beschadigen van het asbestmateriaal. Controleer de toestand jaarlijks op wijzigingen.
- Hemelwater dat afspoelt van asbestcement daken of gevels kan asbestdeeltjes bevatten. Gebruik het enkel voor gesloten circuits (bv. spoelen toiletten). Reinig na het vervangen van het dak of de gevel de dakgoten en regenwaterput of -ton om asbesthoudend sediment of slib te verwijderen

- Eenvoudige handelingen: mag via doe-het-zelf of door werknemer(s) met opleidingsattest eenvoudige handelingen
Betreft een hechtgebonden toepassing in zeer goede staat met een laag risico op vezelvrijgave. De toepassing zorgvuldig verwijderen, zonder wijzigingen aan te brengen in de huidige toestand van het materiaal. De toepassing niet breken en/of beschadigen. Verwijder de toepassing a.d.h.v. eenvoudige handelingen en voorzie de nodige PBM's. Opleid personeel wordt aanbevolen.

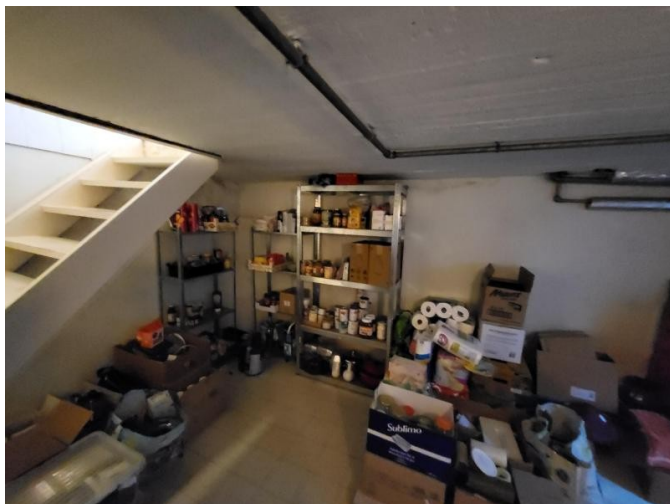
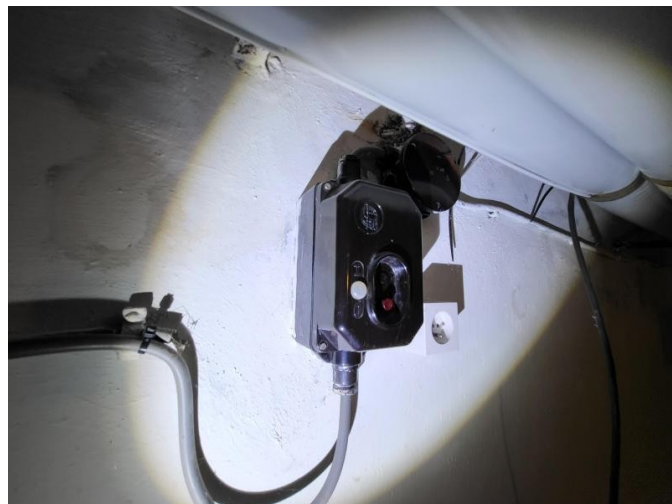
Eindbeoordeling materiaalisico	Laag materiaalisico en/of verlaagde kans op vezelvrijgave
--------------------------------	---

Gebondenheid	Categorie 1: hechtgebonden in oorsprong
Asbestsoort (vezeltype)	Crocidoliet aanwezig
Asbestconcentratie	Laag (< 50%)
Afschermingsgraad van het gehele materiaal	Geheel of deels (ook) vrij aan de binnenlucht
Toestand van het materiaal	Onbeschadigd, niet verweerd

Beschrijving	1. BAKELIET
Omgeving	Binnen
Primaire drager	Binnenwand
Asbestmateriaal	Plaat, paneel, tablet - Type Bakeliet
Bindmiddel van asbestmateriaal	Kunststof of -hars
Gebondenheid op basis van bindmiddel	Hecht
Hoeveelheid (oppervlakte - dikte - aantal)	• 0,50 m ² - 0,50 cm - 1 stuk
Totaal volume	0,003 m ³
Eenvoudig bereikbaar	Ja
Bevestigingswijze	• Geschroefd
Identificatiemethode	Vaststelling zonder monsternamen

Destructieve handeling voor identificatie	Nee
Opmerking	Betreft onderdelen in de elektrische kringen, zoals: stopcontacten, schakelaars, elektriciteitskasten en dergelijke meer. De hoeveelheid is louter indicatief

Zorgvuldig beheren

- Zorg voor een veilig beheer. Vermijd het beschadigen van het asbestmateriaal. Controleer de toestand jaarlijks op wijzigingen.

- Eenvoudige handelingen: mag via doe-het-zelf of door werknemer(s) met opleidingsattest eenvoudige handelingen
Betreft een hechtgebonden toepassing. De toepassing zorgvuldig verwijderen, zonder wijzigingen aan te brengen in de huidige toestand van het materiaal. De toepassing niet breken en/of beschadigen. Verwijder de toepassing a.d.h.v. eenvoudige handelingen met bijkomende maatregelen. Voorzie de nodige PBM's. Opleid personeel wordt aanbevolen.

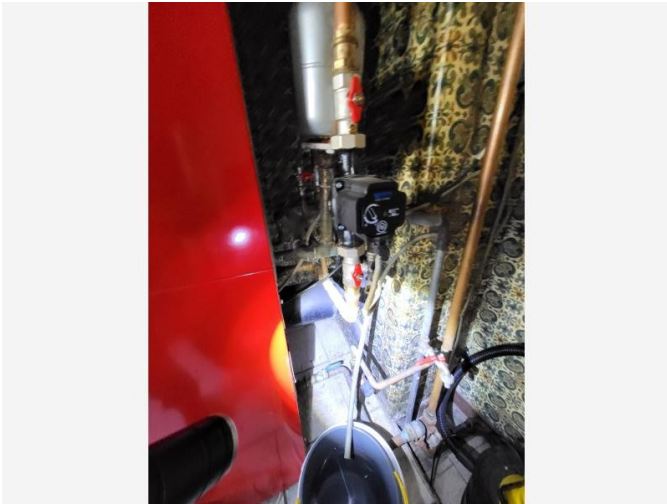
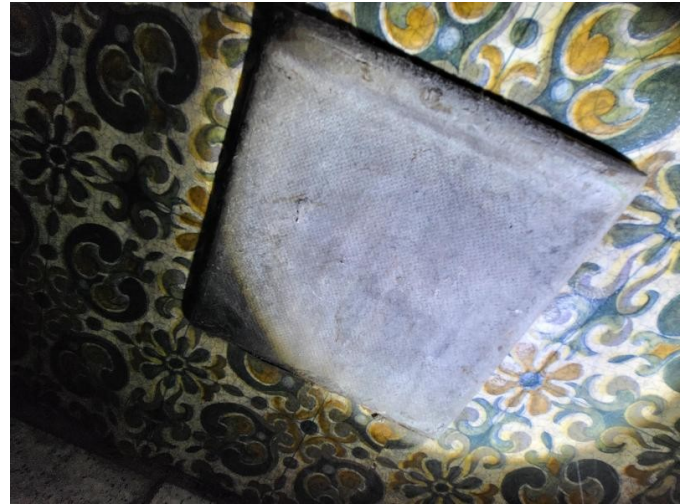
Eindbeoordeling materiaalrisico	Laag materiaalrisico en/of verlaagde kans op vezelvrijgave
---------------------------------	--

Gebondenheid	Categorie 1: hechtgebonden in oorsprong
Asbestsoort (vezeltype)	Crocidoliet aanwezig
Asbestconcentratie	Laag (< 50%)
Afschermingsgraad van het gehele materiaal	Geheel of deels (ook) vrij aan de binnenlucht
Toestand van het materiaal	Onbeschadigd, niet verweerd

Beschrijving	ROETLUIK
Omgeving	Binnen
Primaire drager	Binnenwand
Asbestmateriaal	Brandwerende afsluiting (prefab geheel) - Luik
Bindmiddel van asbestmateriaal	Cement
Gebondenheid op basis van bindmiddel	Hecht
Hoeveelheid (gewicht - aantal)	<ul style="list-style-type: none">• 0,52 kg - 1 stuk
Totaal gewicht	0,52 kg
Eenvoudig bereikbaar	Ja
Bevestigingswijze	<ul style="list-style-type: none">• Geklemd• Verlijmd, ingegoten, versmeerd

Zorgvuldig beheren

- Zorg voor een veilig beheer. Vermijd het beschadigen van het asbestmateriaal. Controleer de toestand jaarlijks op wijzigingen.

- Eenvoudige handelingen: mag via doe-het-zelf of door werknemer(s) met opleidingsattest eenvoudige handelingen
Betreft een hechtgebonden toepassing. De toepassing zorgvuldig verwijderen, zonder wijzigingen aan te brengen in de huidige toestand van het materiaal. De toepassing niet breken en/of beschadigen. Verwijder de toepassing a.d.h.v. eenvoudige handelingen en voorzie de nodige PBM's. Opleid personeel wordt aanbevolen.

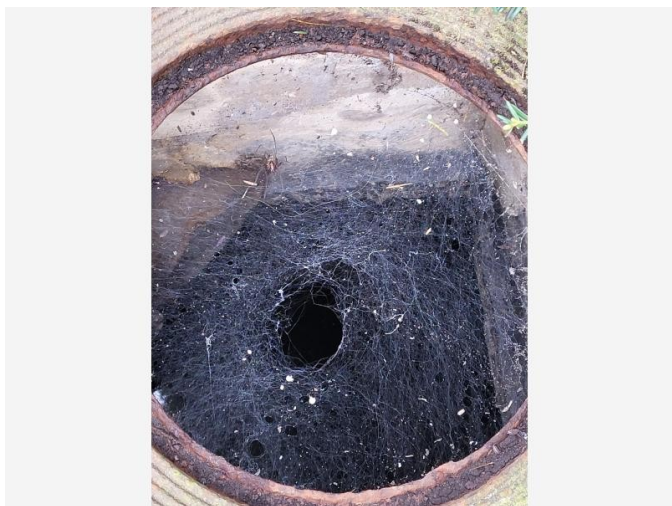
Identificatiemethode	geen volledige inspectie mogelijk.
----------------------	------------------------------------

Bij renovatie en/of sloop onderzoek verrichten naar de aanwezigheid van asbesthoudende ondergrondse leidingen.

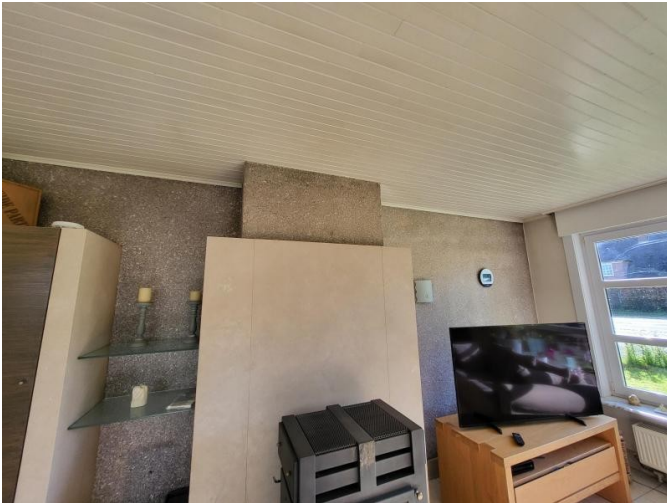
Voorzetwand kunnen inspecteren, deze toepassing werd niet bemonsterd. Geen risicoanalyse mogelijk van de onderliggende materialen. Bij renovatie en/of sloop onderzoek verichten naar de aanwezigheid van asbestverdachte toepassingen die zich achter de voorzetwand kunnen bevinden.

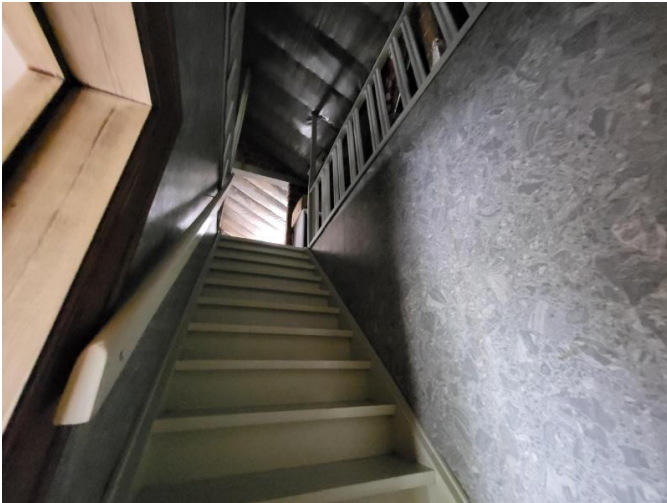
Deze toepassing is als niet verdacht bevonden. Geen risicoanalyse mogelijk van de onderliggende materialen.

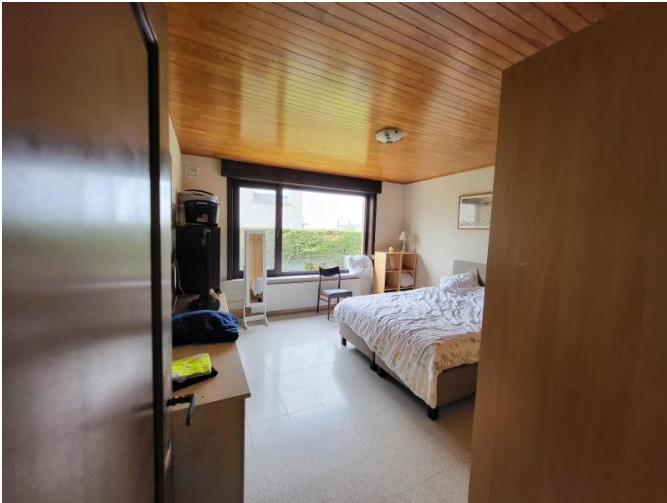
Verlaagd plafond kunnen inspecteren, deze toepassing werd niet bemonsterd. Geen risicoanalyse mogelijk van de onderliggende materialen. Bij renovatie en/of sloop onderzoek verichten naar de aanwezigheid van asbestverdachte toepassingen die zich achter het verlaagd plafond kunnen bevinden.

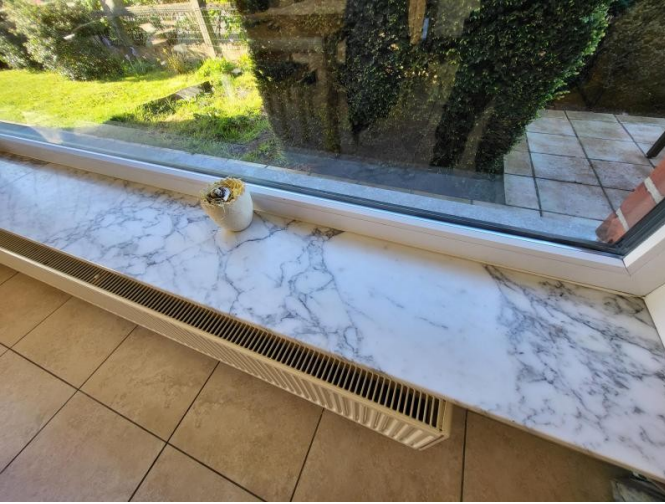
De vensterbanken zijn als niet verdacht bevonden.

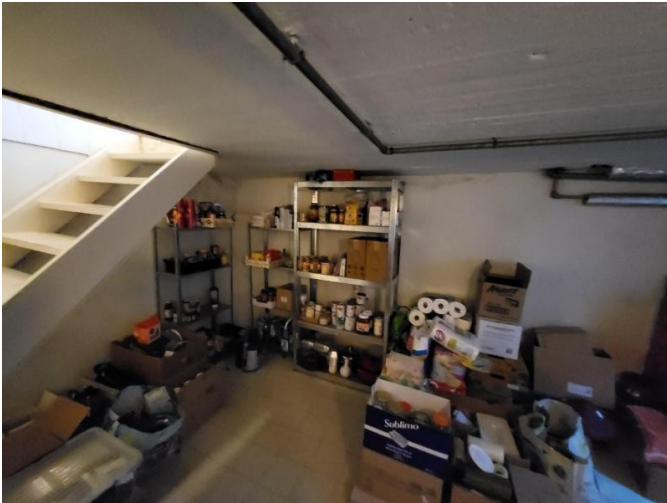
Geen asbestverdachte toepassingen visueel zichtbaar in de private kelder.

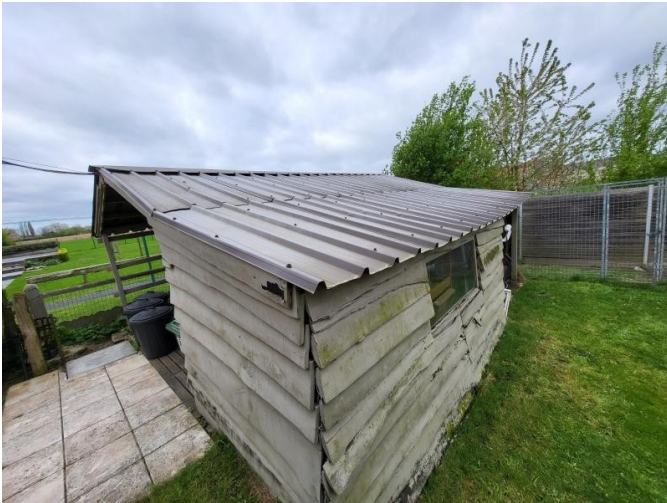
Het tuinhuis en de garage werden niet asbestverdacht bevonden.

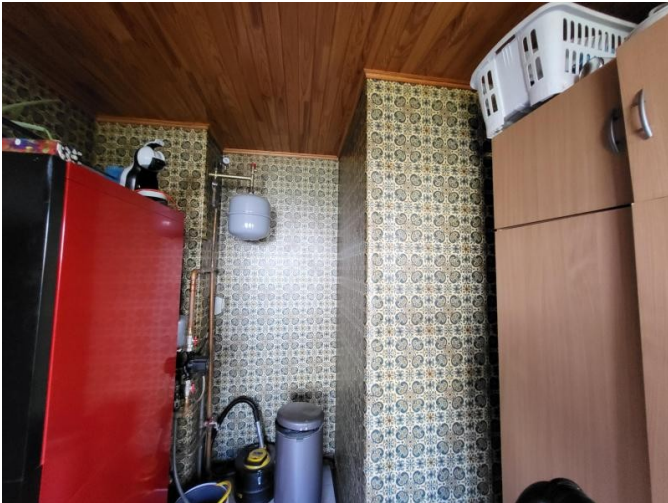
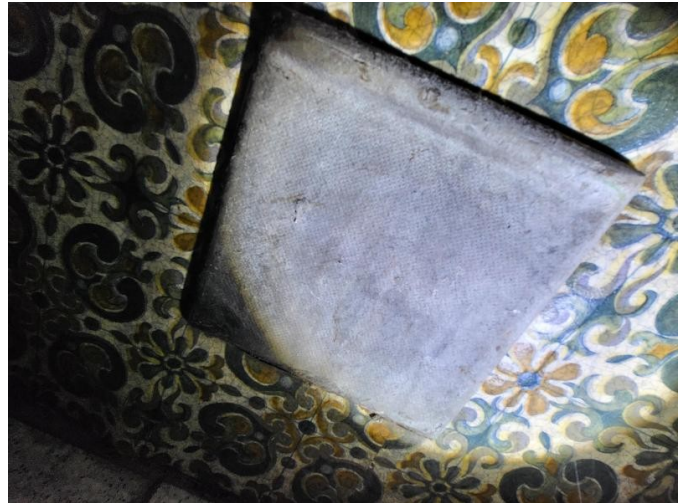
Geen asbest

#	Type	Referentie	Resultaat
15.1	Puntmonster	MM02	Geen asbest

Beschrijving	VLOERZEIL WAND STOOKRUIMTE
Omgeving	Binnen
Primaire drager	Binnenwand
Bindmiddel van materiaal	Kunststof of -hars
