Asbestinventarisatetest

Alkenstraat 80, 3512 Hasselt

Attestnummer : 20240417-000322.000

Uitgegeven op : 17.04.2024

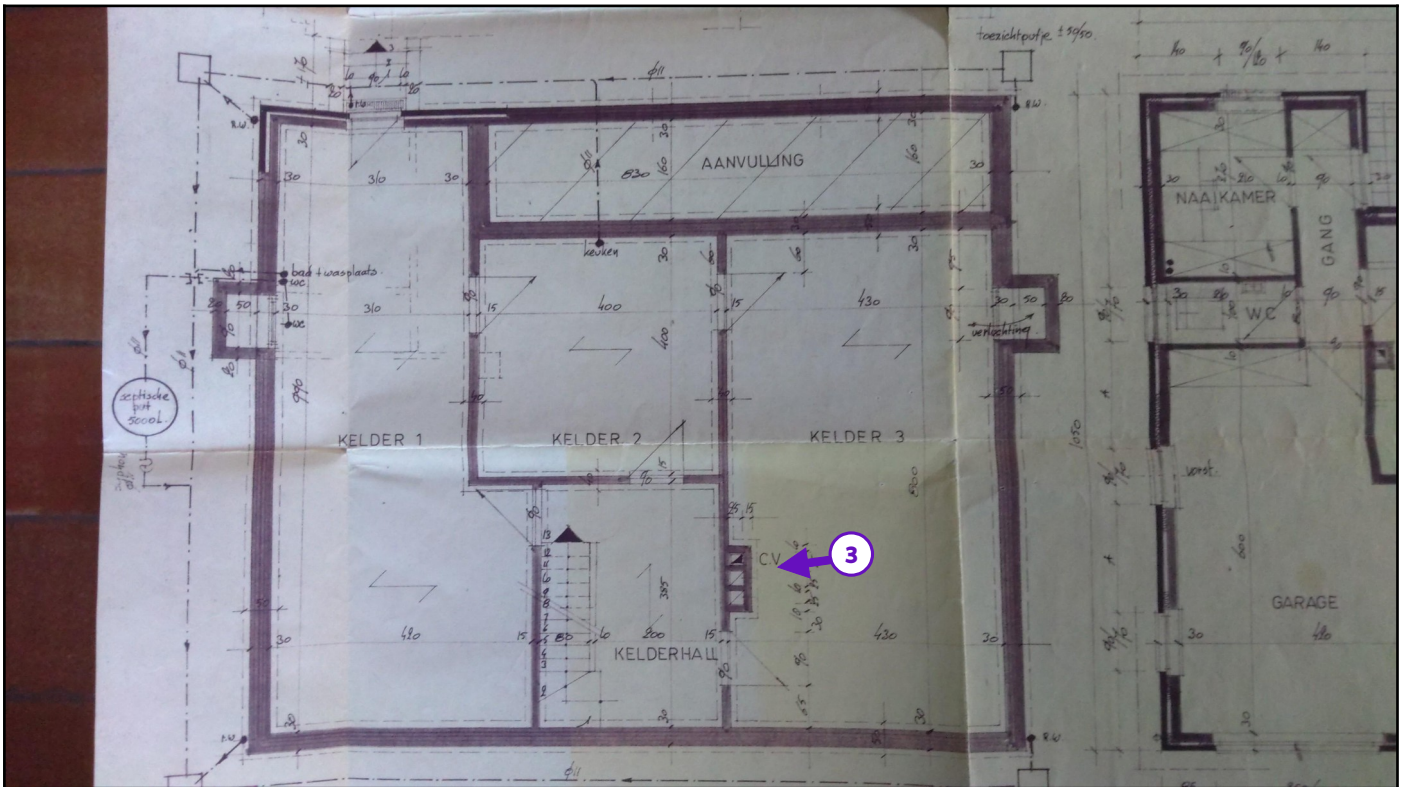
Plan 1.3: Kelder

Beschrijving	Type	Actie
3. CV-ketel	Advies	-

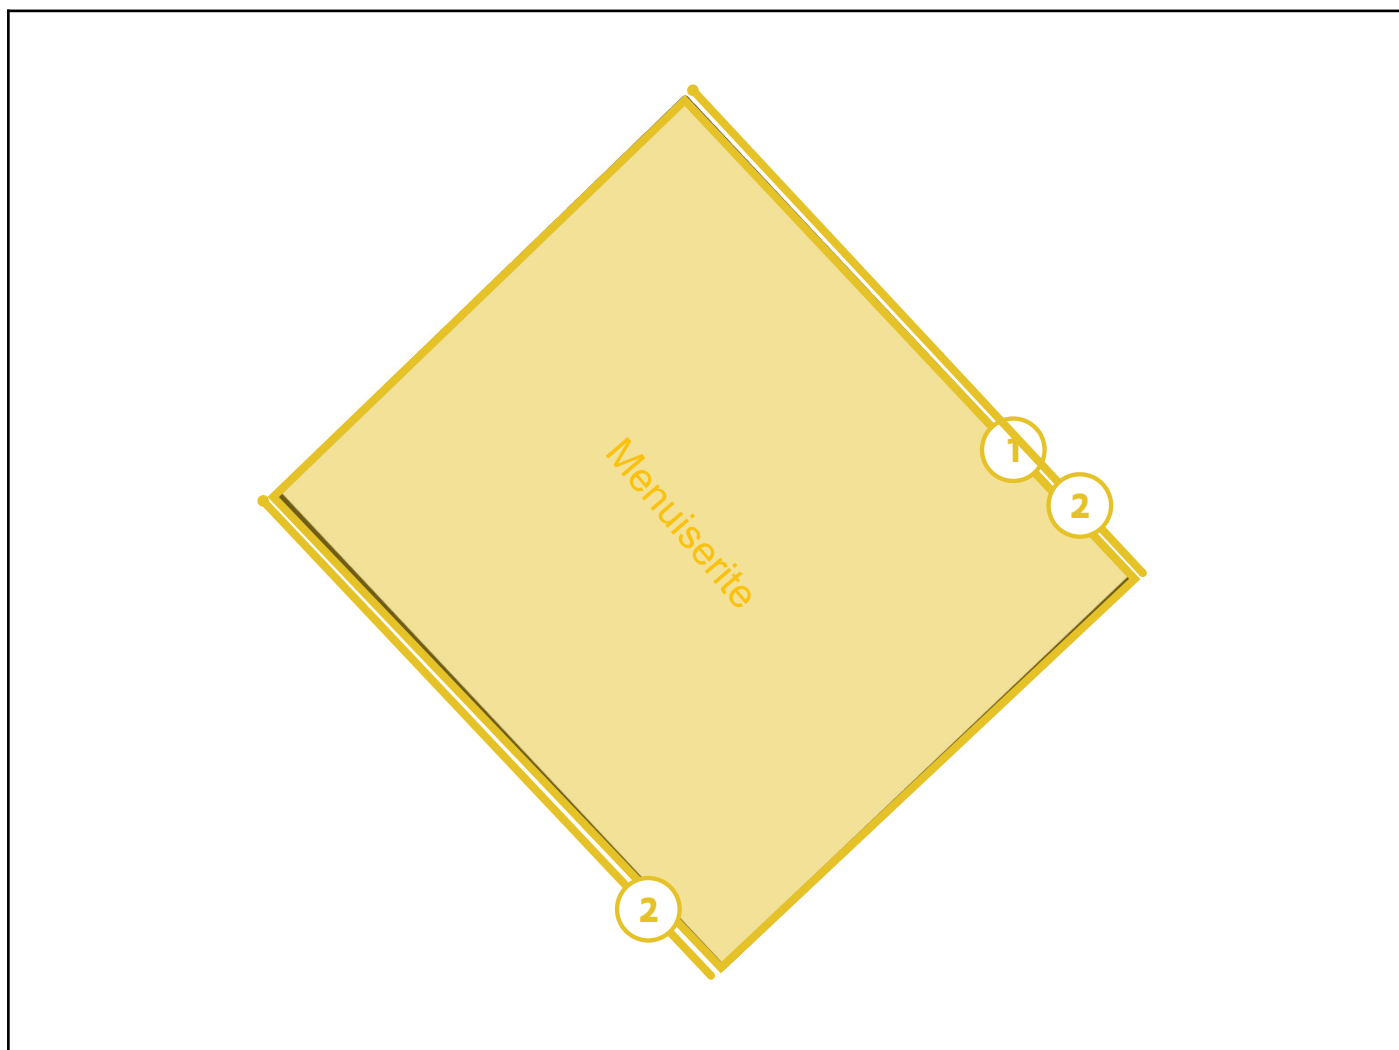
Plan 1.4: Dakplan

Beschrijving	Type	Actie
1. Menuiserite (onderdak)	Asbestmateriaal	Zorgvuldig beheren
2. Roofing (dakgoten)	Asbestmateriaal	Zorgvuldig beheren

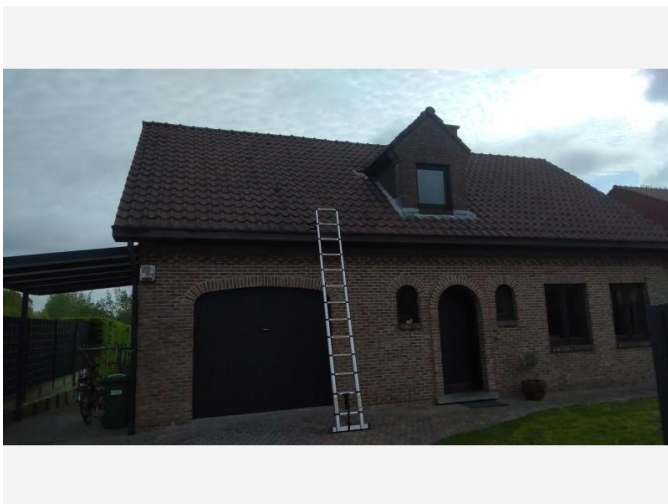
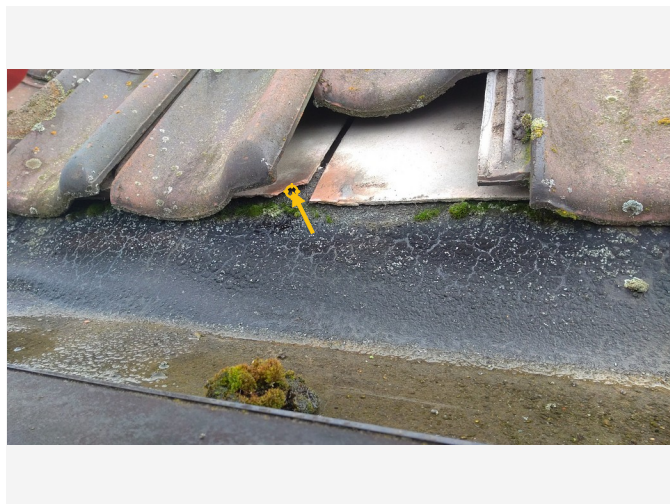
Het asbestmateriaal valt onder de mijlpaal van 2040.

Eindbeoordeling materiaalrisico	Laag materiaalrisico en/of verlaagde kans op vezelvrijgave
---------------------------------	--

Gebondenheid	Categorie 1: hechtgebonden in oorsprong
Asbestsoort (vezeltype)	Alleen chrysotiel
Asbestconcentratie	Laag (< 50%)
Afschermingsgraad van het gehele materiaal	Geheel of deels (ook) vrij aan de binnenlucht
Toestand van het materiaal	Licht beschadigd, licht verweerd. Intact materiaal type Pical – asbestboard of categorie III 'gebondenheid'

#	Type	Referentie	Resultaat
1.1	Puntmonster	MM-03	Chrysotiel

Beschrijving	Menuiserie (onderdak)
Omgeving	Binnen
Primaire drager	Schuin dak
Asbestmateriaal	Plaat, paneel, tablet - Type Menuiserie
Bindmiddel van asbestmateriaal	Cement
Gebondenheid op basis van bindmiddel	Hecht
Hoeveelheid (oppervlakte - dikte - aantal)	• 155,00 m ² - 0,50 cm - 1 stuk

- Zorg voor een veilig beheer. Vermijd het beschadigen van het asbestmateriaal. Controleer de toestand jaarlijks op wijzigingen.

- Eenvoudige handelingen: mag via doe-het-zelf of door werknemer(s) met opleidingsattest eenvoudige handelingen
Verwijder de dakpannen. Erna voorzichtig houten draaglatjes en onderdakplaten loswrikken, asbesthoudende platen één voor één en in hun geheel verwijderen. Niet gooien en geen stortkokers gebruiken. Draag persoonlijke beschermingsmiddelen, zie asbestattest 'asbest verwijderen'.

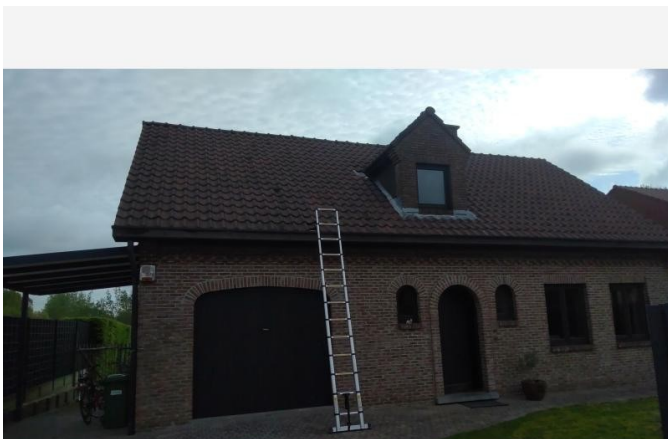
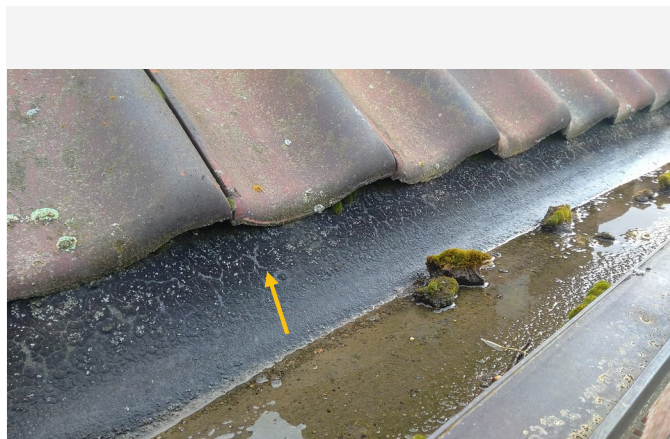
Het asbestmateriaal valt onder de mijlpaal van 2040.

Eindbeoordeling materiaalrisico	Laag materiaalrisico en/of verlaagde kans op vezelvrijgave
---------------------------------	--

Gebondenheid	Categorie 1: hechtgebonden in oorsprong
Asbestsoort (vezeltype)	Alleen chrysotiel
Asbestconcentratie	Laag (< 50%)
Afschermingsgraad van het gehele materiaal	Geheel of deels vrij aan de buitenlucht
Toestand van het materiaal	Licht beschadigd, licht verweerd. Intact materiaal type Pical – asbestboard of categorie III 'gebondenheid'

Beschrijving	Roofing (dakgoten)
Omgeving	Buiten
Primaire drager	Infrastructuur hemelwater (opvang en afvoer)
Asbestmateriaal	Dak- en gevelbekleding - Roofing
Bindmiddel van asbestmateriaal	Bitumen (roofing, teer, asfalt)
Gebondenheid op basis van bindmiddel	Hecht
Hoeveelheid (oppervlakte - aantal)	• 7,50 m ² - 1 stuk
Totale oppervlakte	7,50 m ²
Eenvoudig bereikbaar	Ja
Bevestigingswijze	• Verlijmd, ingegoten, versmeerd

Identificatiemethode	Vaststelling zonder monstername Motivatie: Groot risico op structurele gevolgschade (lekschade, werking installatie,...)
Destructieve handeling voor identificatie	Nee
Opmerking	Indien u deze roofing wenst te verwijderen kan u een aannemelijk staal laten nemen voor verder labo-onderzoek.

- Zorg voor een veilig beheer. Vermijd het beschadigen van het asbestmateriaal. Controleer de toestand jaarlijks op wijzigingen.

- Eenvoudige handelingen: mag via doe-het-zelf of door werknemer(s) met opleidingsattest eenvoudige handelingen
In één geheel verwijderen, dubbel verpakken en afvoeren naar het containerpark.
Draag persoonlijke beschermingsmiddelen, zie asbestattest 'asbest verwijderen'.

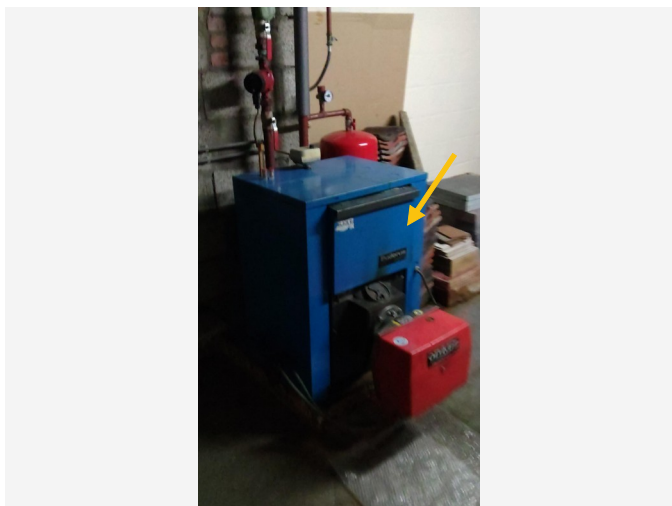
Vrije foto

Deze cv-ketel kan mogelijk asbesthoudende pakkingen/koorden ed. bevatten.

Identificatiemethode	Redelijk vermoeden
----------------------	--------------------

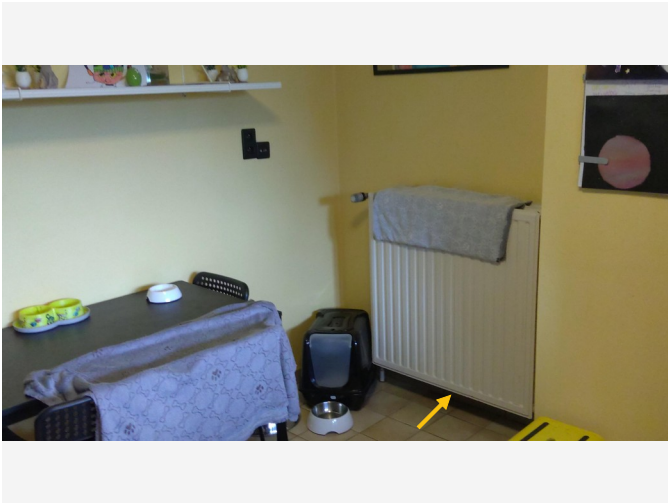
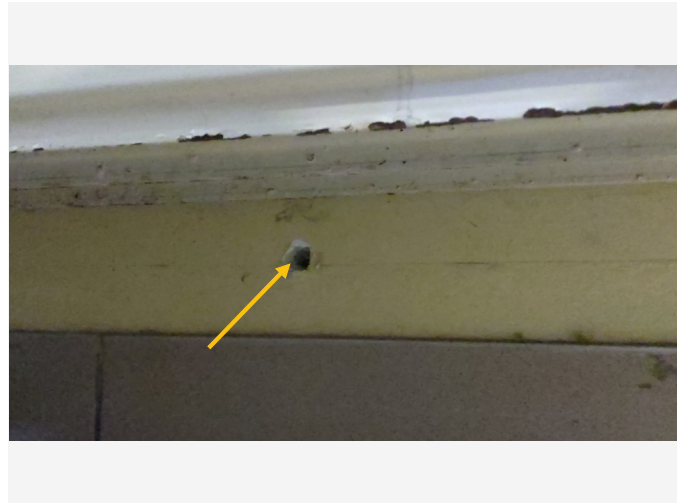
Fiche 4: Pleisterwerk muren

Geen asbest

#	Type	Referentie	Resultaat
4.1	Mengmonster	MM-01	Geen asbest

Bindmiddel van materiaal	Gips - kalk
Gebondenheid op basis van bindmiddel	Niet-hechtgebonden
Hoeveelheid (oppervlakte - dikte - aantal)	• 520,00 m ² - 1,00 cm - 1 stuk
Totaal volume	5,20 m ³
Identificatiemethode	Vaststelling met monstername
Destructieve handeling voor identificatie	Nee
Opmerking	Het pleisterwerk van de muren werd bemonsterd in de keuken, garage, traphal (onder trap) en slaapkamer. Geen pleisterwerk in de cv-ruimte.

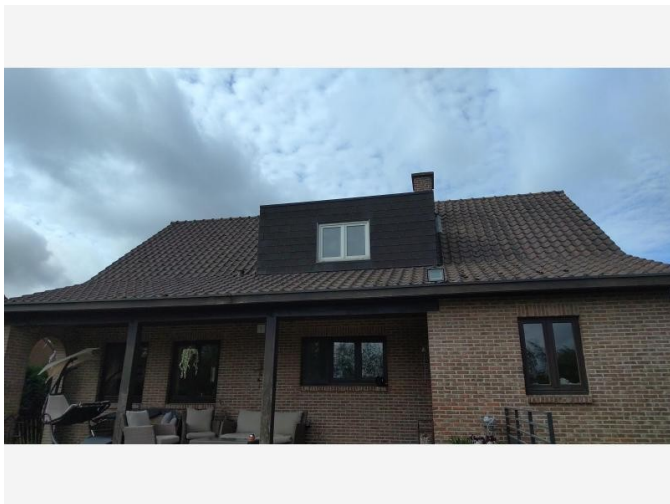
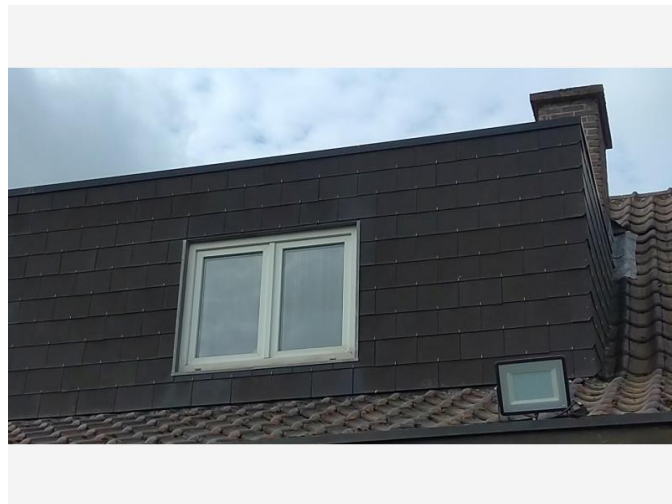
Fiche 5: Leien (dakkapel achter)

Geen asbest

Beschrijving	Leien (dakkapel achter)
Omgeving	Buiten
Identificatiemethode	Vaststelling met bewijsdocument, zonder monstername
Destructieve handeling voor identificatie	Nee
Opmerking	De leien tegen de dakkapel zijn niet asbestverdacht. Bewijsdocument (factuur) aanwezig. De dakkapel is volledig nieuw geplaatst na 2001.

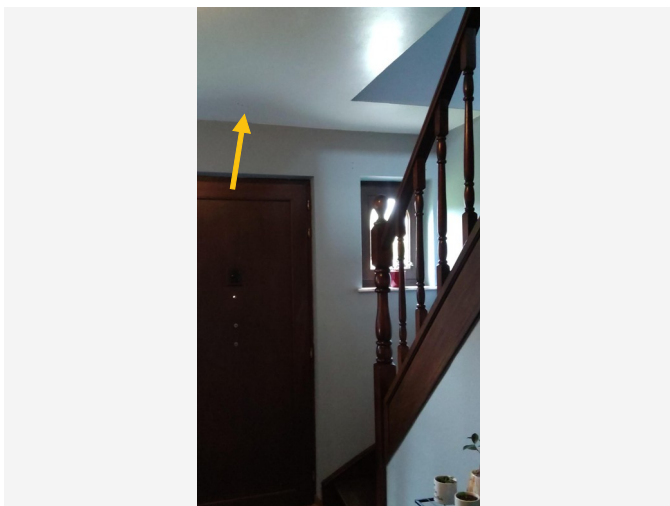
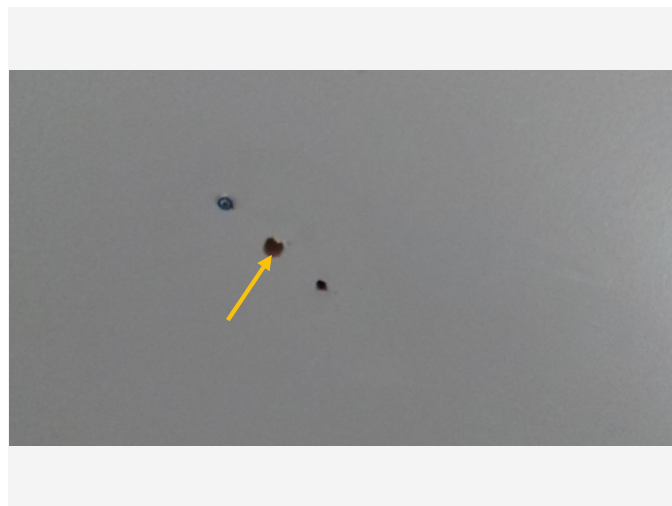
Fiche 6: Pleisterwerk plafonds

Geen asbest

#	Type	Referentie	Resultaat
6.1	Mengmonster	MM-02	Geen asbest

Gebondenheid op basis van bindmiddel	Niet-hechtgebonden
Hoeveelheid (oppervlakte - dikte - aantal)	<ul style="list-style-type: none"> • 180,00 m² - 1,00 cm - 1 stuk
Totaal volume	1,80 m ³
Identificatiemethode	Vaststelling met monsternamen
Destructieve handeling voor identificatie	Nee
Opmerking	<p>Het pleisterwerk van de plafonds werd bemonsterd in de keuken, living, inkomhal (traphal) en garage.</p> <p>Geen pleisterwerk in de cv-ruimte (kelder) en op de bovenverdieping.</p>
