Asbestinventarisatetest

Kappellelaan 256, 1860 Meise

Attestnummer : 20240415-000219.000

Uitgegeven op : 15.04.2024

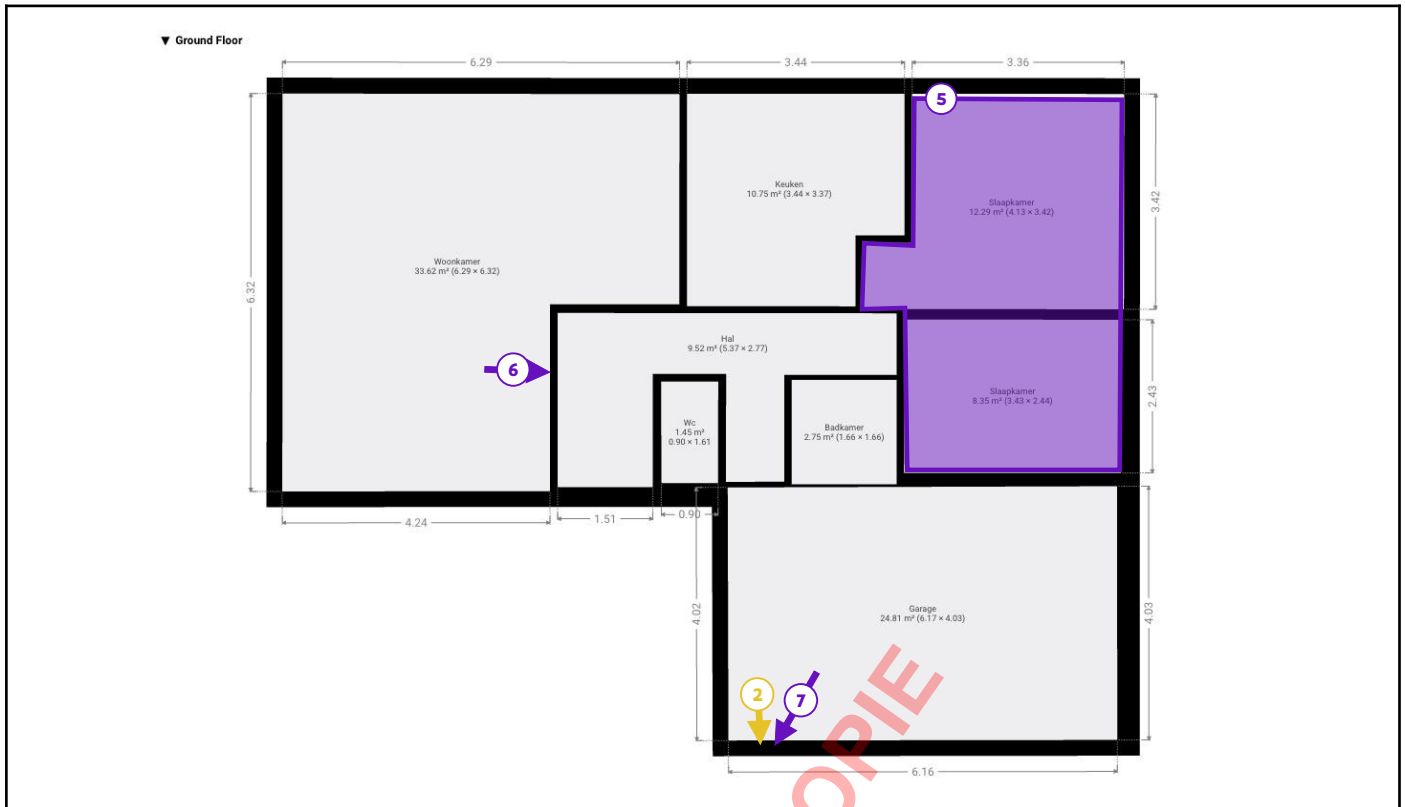
Plan 1.2: Grondplan +0

Beschrijving	Type	Actie
2. Bakeliet Elementen	Asbestmateriaal	Zorgvuldig beheren
5. Vinylvloer - Slaapkamers	Advies	-
6. Vernieuwde koord (Kachel)	Advies	-
7. CV ketel - CV ruimte/garage	Advies	-

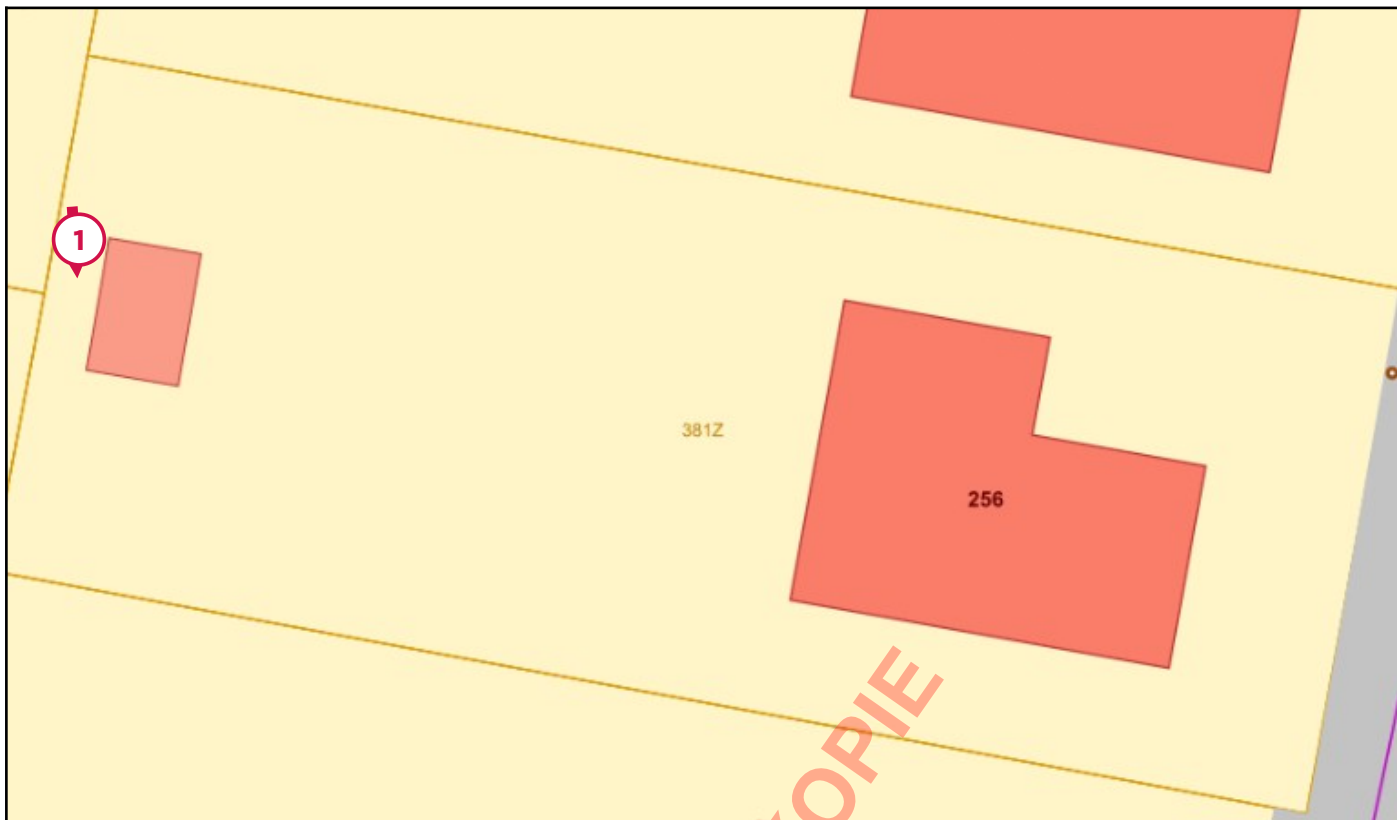
Plan 3.1: Vaststellingen buiten de constructies

Beschrijving	Type	Actie
1. Dekstenen	Asbestmateriaal	Dringend verwijderen

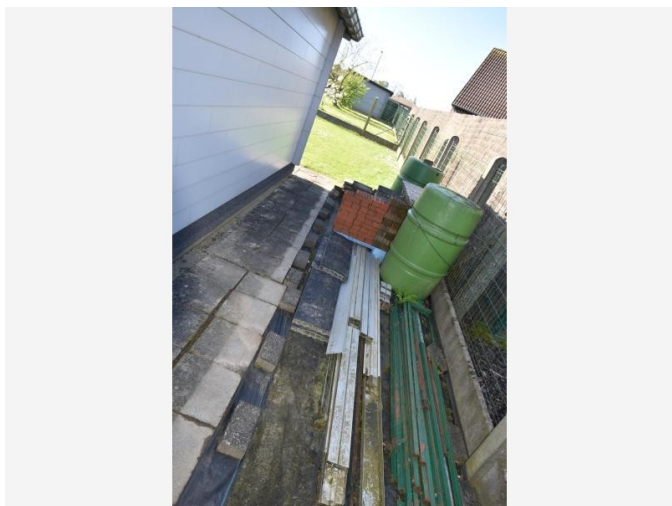
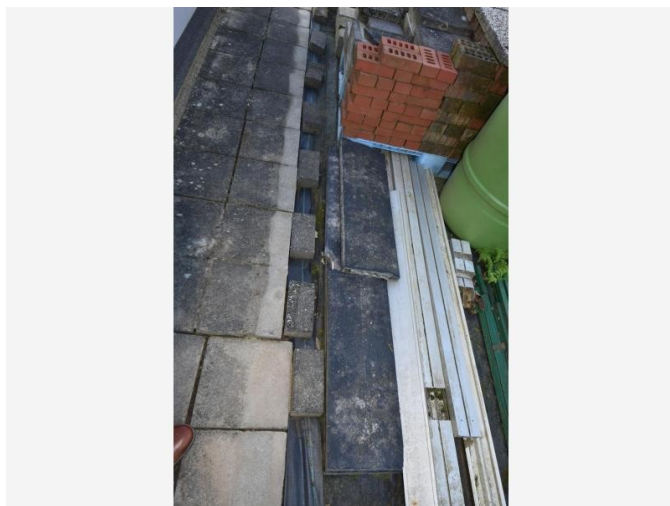
Dringend verwijderen

Beschrijving	Dekstenen
Type afvalstof	Betreft stock-voorraad of gedemonteerde asbestmaterialen
Aanwezige resten	Geen resten aanwezig
Omgeving	Buiten
Primaire drager	Gedemonteerd of buitengebruik gesteld materiaal
Asbestmaterialen	• Deksteen, muurkap - Hol
Bindmiddel van asbestmateriaal	Cement
Gebondenheid op basis van bindmiddel	Hecht
Hoeveelheid (gewicht - aantal)	• 15,00 kg - 1 stuk
Totaal gewicht	15,00 kg

Eenvoudig bereikbaar	Ja
Identificatiemethode	Vaststelling zonder monstername

- Verwijder het asbestafval.

- Eenvoudige handelingen: mag via doe-het-zelf of door werknemer(s) met opleidingsattest eenvoudige handelingen
 - Intact en verweerd:

Draag steeds de nodige beschermingsmiddelen (Minimaal een FFP3 mondmasker of (half)gelaatsmasker met P3-filter en wegwerphandschoenen). Draag veiligheidsschoenen/bril/helm/wegwerp-overall (Minimaal Cat III type 5/6), indien noodzakelijk.

Bevochtig/fixeer het materiaal voor de verwijdering en sla het nadien op in een gesloten dubbele verpakking met asbeststicker. Contacteer uw recyclagepark voor een correcte inlevering of schakel een erkend verwijderaar in.

Verwijder de materialen één voor één bij voorkeur manueel. Handwerktuigen of in laatste instantie traagdraaiend gereedschap kunnen ook gebruikt worden.

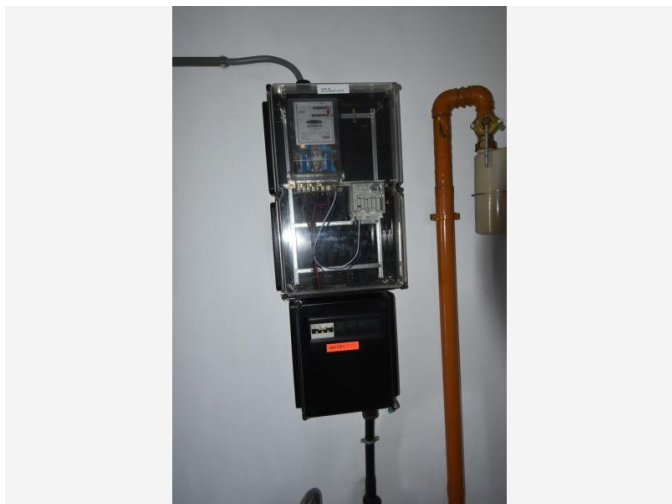
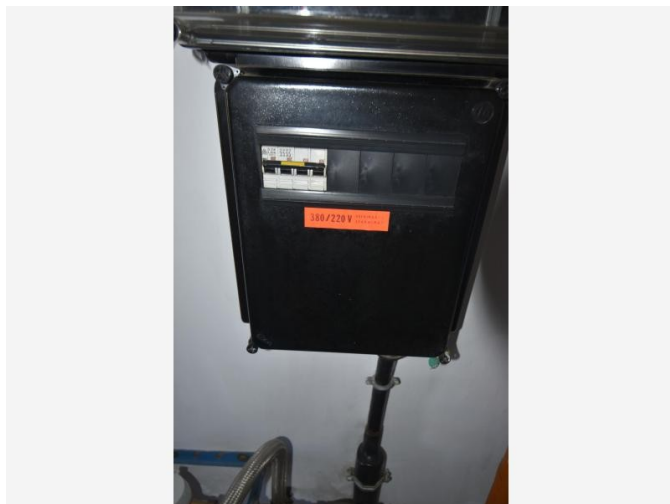
Zorgvuldig beheren

Eindbeoordeling materiaalrisico	Laag materiaalrisico en/of verlaagde kans op vezelvrijgave
---------------------------------	------------------------------------------------------------

Gebondenheid	Categorie 1: hechtgebonden in oorsprong
Asbestsoort (vezeltype)	Crocidoliet aanwezig
Asbestconcentratie	Laag (< 50%)
Afschermingsgraad van het gehele materiaal	Geheel of deels (ook) vrij aan de binnenlucht
Toestand van het materiaal	Onbeschadigd, niet verweerd

Beschrijving	Bakeliet Elementen
Omgeving	Binnen
Primaire drager	Communicatie en elektrische infrastructuur en uitrusting
Asbestmateriaal	Plaat, paneel, tablet - Type Bakeliet
Bindmiddel van asbestmateriaal	Kunststof of -hars
Gebondenheid op basis van bindmiddel	Hecht
Hoeveelheid (oppervlakte - dikte - aantal)	• 0,50 m ² - 0,50 cm - 1 stuk
Totaal volume	0,003 m ³
Eenvoudig bereikbaar	Ja
Bevestigingswijze	• Geschroefd
Identificatiemethode	Vaststelling zonder monsternamen

Destructieve handeling voor identificatie	Nee
Opmerking	Onder de elektriciteitsteller bevindt zich een element in Bakeliet.

- Zorg voor een veilig beheer. Vermijd het beschadigen van het asbestmateriaal. Controleer de toestand jaarlijks op wijzigingen.

- Eenvoudige handelingen: mag via doe-het-zelf of door werknemer(s) met opleidingsattest eenvoudige handelingen
EH opgeleid
technieker personeel 8u basisopleiding asbest.

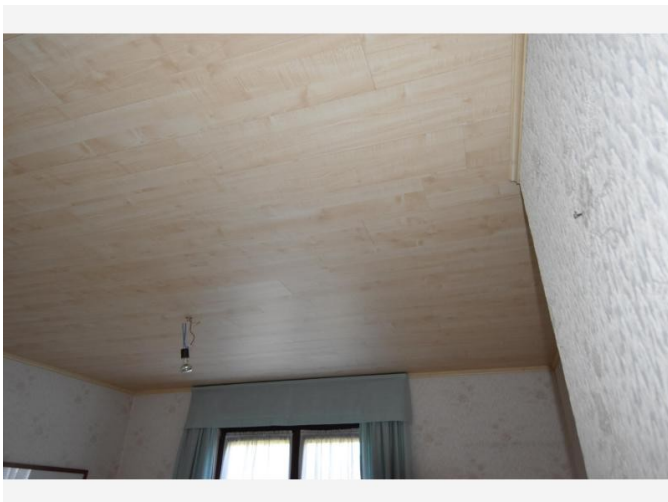
Vrije foto

Het plafond in de volledige woning bestaat uit een verlaagd plafond. Er is geen pleisterwerk rechtstreeks aan de plafonds waar te nemen, zonder destructief onderzoek (Wel planchetten/houtvezelplaten/gipskarton/ ...) Enkel in de

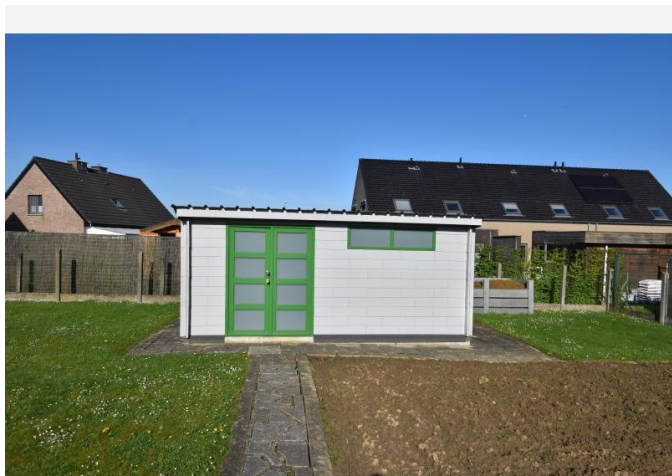
Vrije foto

Deze constructie is volledig opgebouwd uit niet-asbestverdachte materialen.

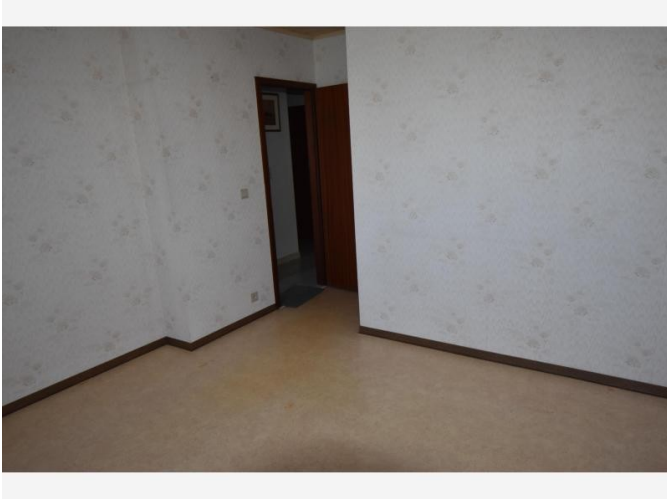
Vrije foto

Het vloerzeil/tapijt zelf is niet-asbestverdacht (Jute onderlaag / flexibel met plastic onderlaag vloerzeil). Geen destructief onderzoek gepleegd naar eventuele verdachte onderliggende (lijm)lagen, daar tapijtvloeren/vloerzeilen intact waren op het bezoek (Conform opdracht). Als u oudere lijm of verdachte onderliggende lagen tegenkomt, laat dan eerst een staal uitvoeren alvorens eventuele werken verder te zetten.

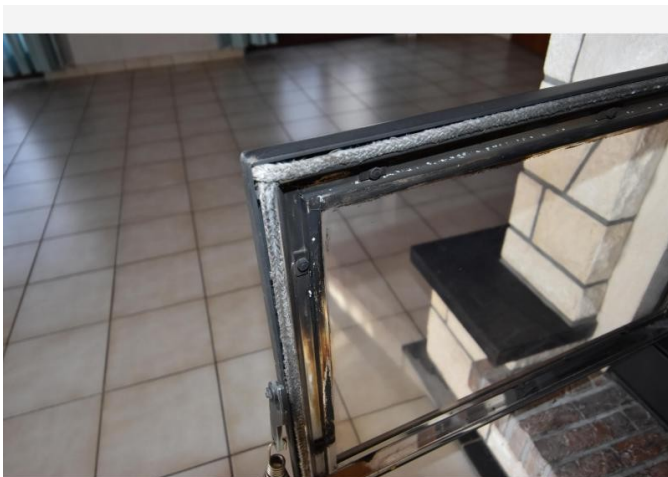
Vrije foto

Glasvezelkoord werd geconstateerd via de visuele eigenschappen van het materiaal (Blinkende egale flexibele koord). Bij installaties voor 2001 kan asbestkoord voorkomen.

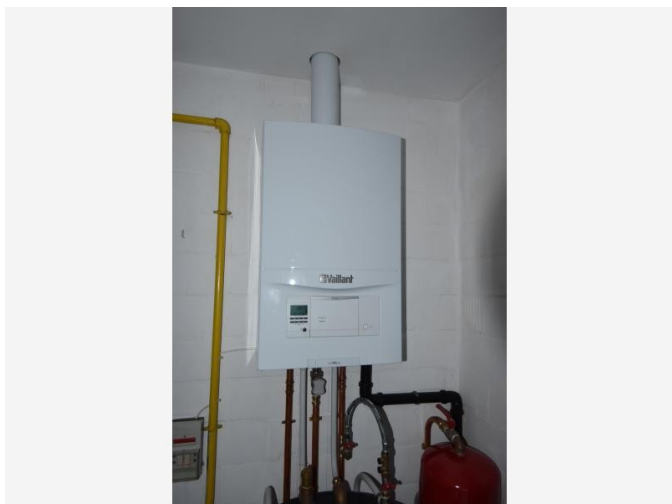
Vrije foto

De verwarmingsketel is van bouwjaar 2018.

Asbestverdachte materialen (bv: pakkingen, asbestkoord, verbindingen voor buizen of kanalen, brandwerende materialen, ...) kunnen bijgevolg niet in het toestel aanwezig zijn.

Er werd ook geen asbesthoudende beplating onder of rondom de verwarmingsketel waargenomen.

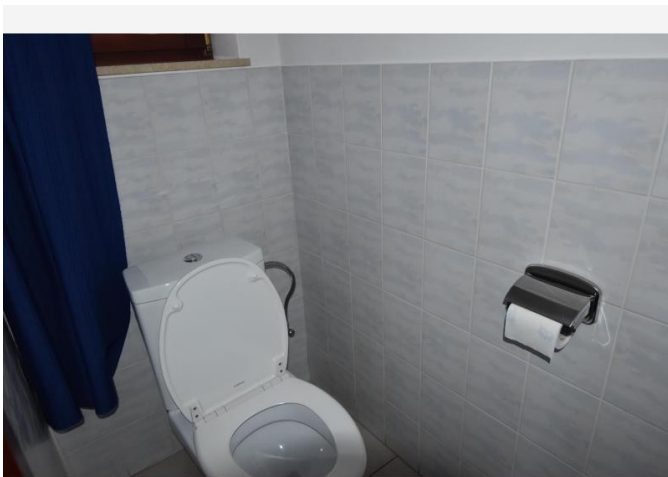
Vrije foto

Geen onderzoek gepleegd naar eventuele verdachte onderliggende (lijm)lagen, daar niet-verdachte tegels/muurbekledingen intact waren op het bezoek (Conform opdracht). Als u oudere lijmlagen of verdachte onderliggende lagen tegenkomt, laat dan eerst een staal uitvoeren alvorens eventuele werken verder te zetten.

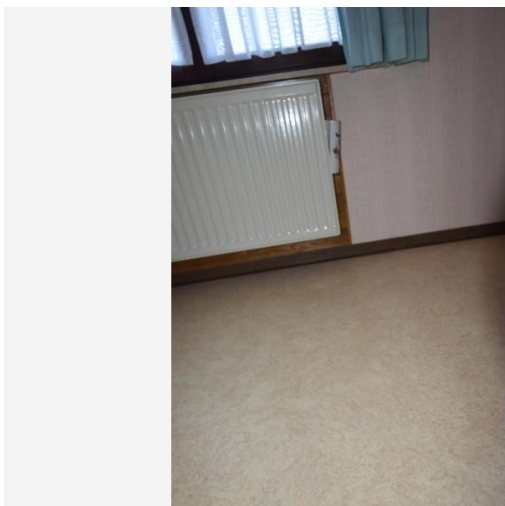
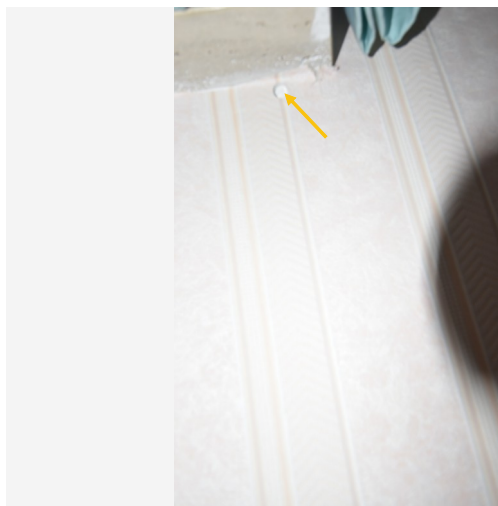
Geen asbest

#	Type	Referentie	Resultaat
9.1	Mengmonster	87990 - 1	Geen asbest

Beschrijving	Pleisterwerk - Muren (woning)
Omgeving	Binnen
Primaire drager	Binnenwand
Bindmiddel van materiaal	Gips - kalk
