# Asbestinventarisatetest

Veldstraat 15, 9920 Lievegem

Attestnummer : 20240419-000213.000

Uitgegeven op : 19.04.2024

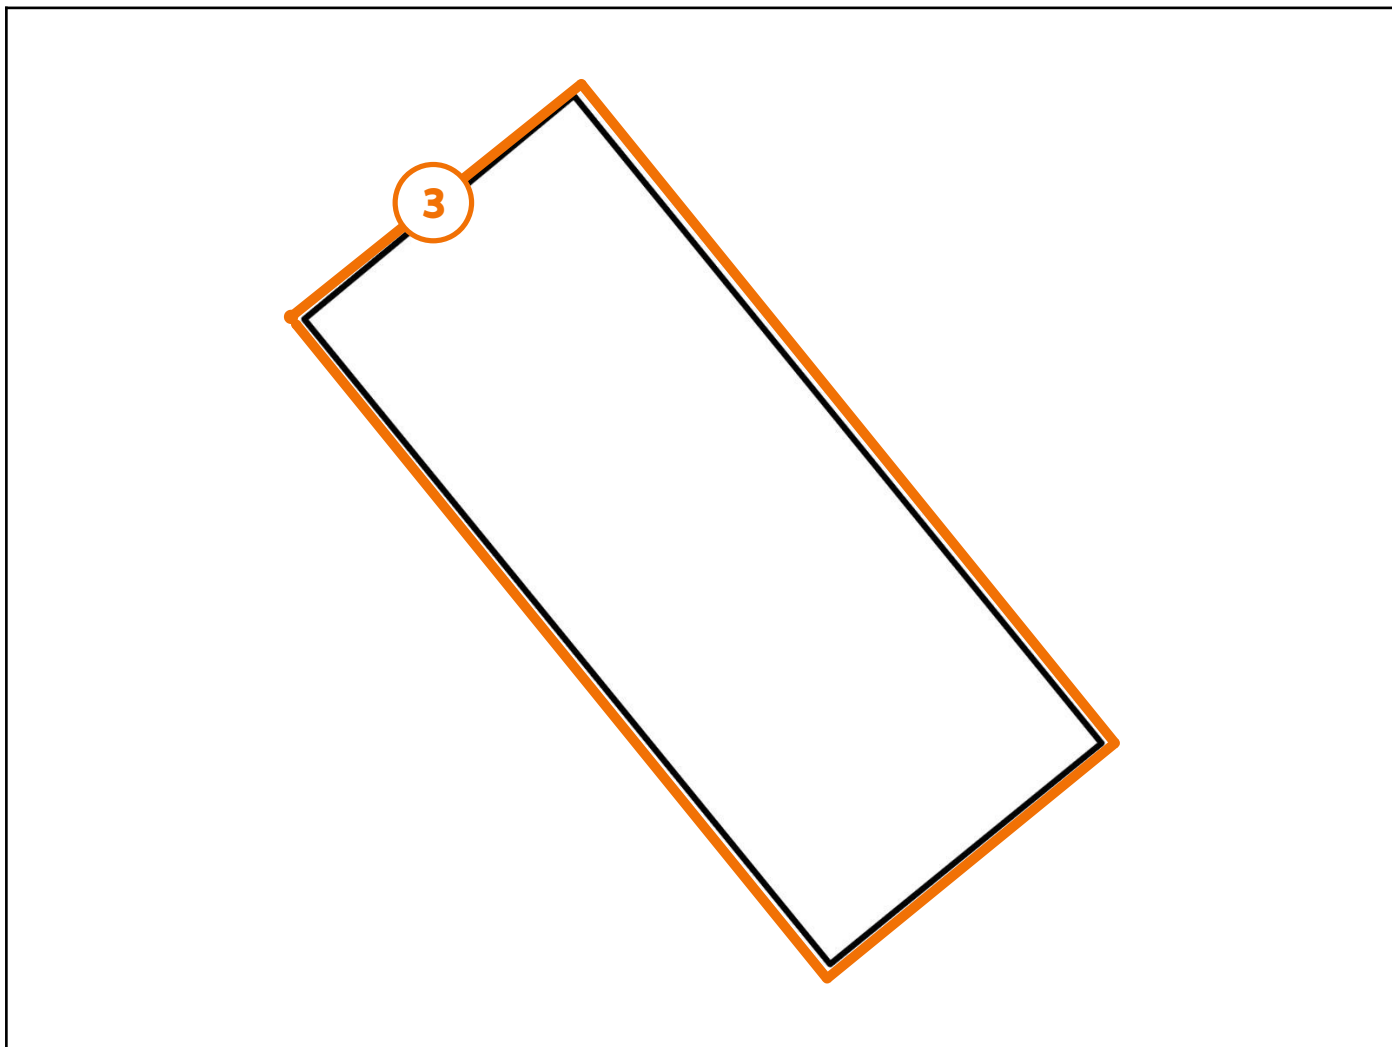
## Plan 1.3: Grondkering in Massal

Beschrijving	Type	Actie
3. Boordstenen in Massal	Asbestmateriaal	Maatregelen nemen

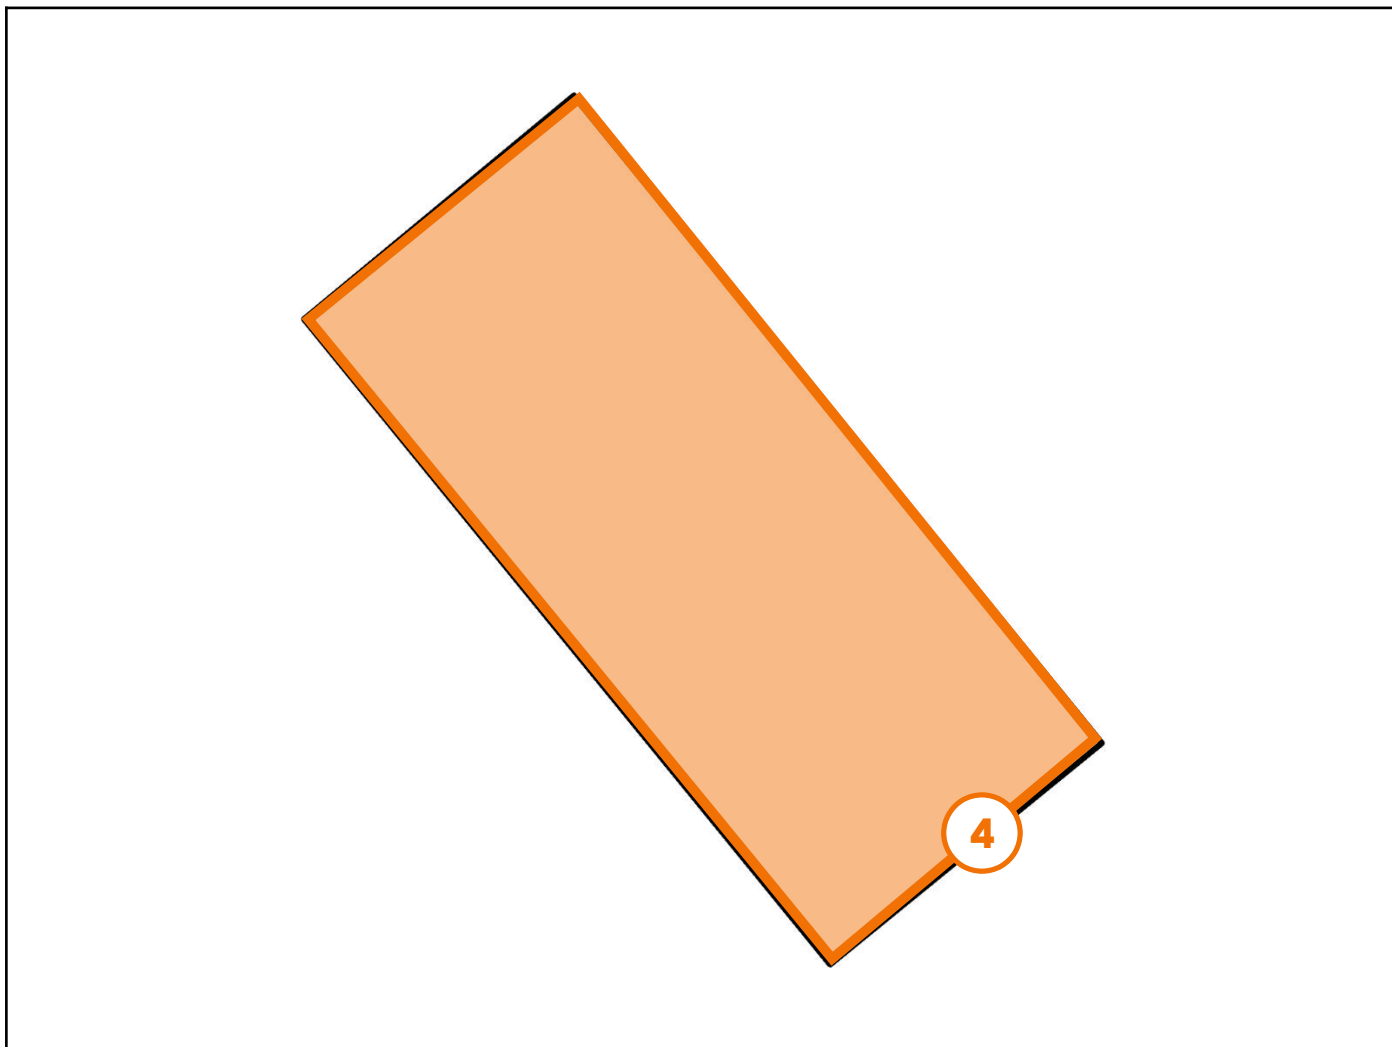
## Plan 1.6: Onderdak in asbest cement plaat

Beschrijving	Type	Actie
4. Onderdak in asbest cement plaat	Asbestmateriaal	Maatregelen nemen

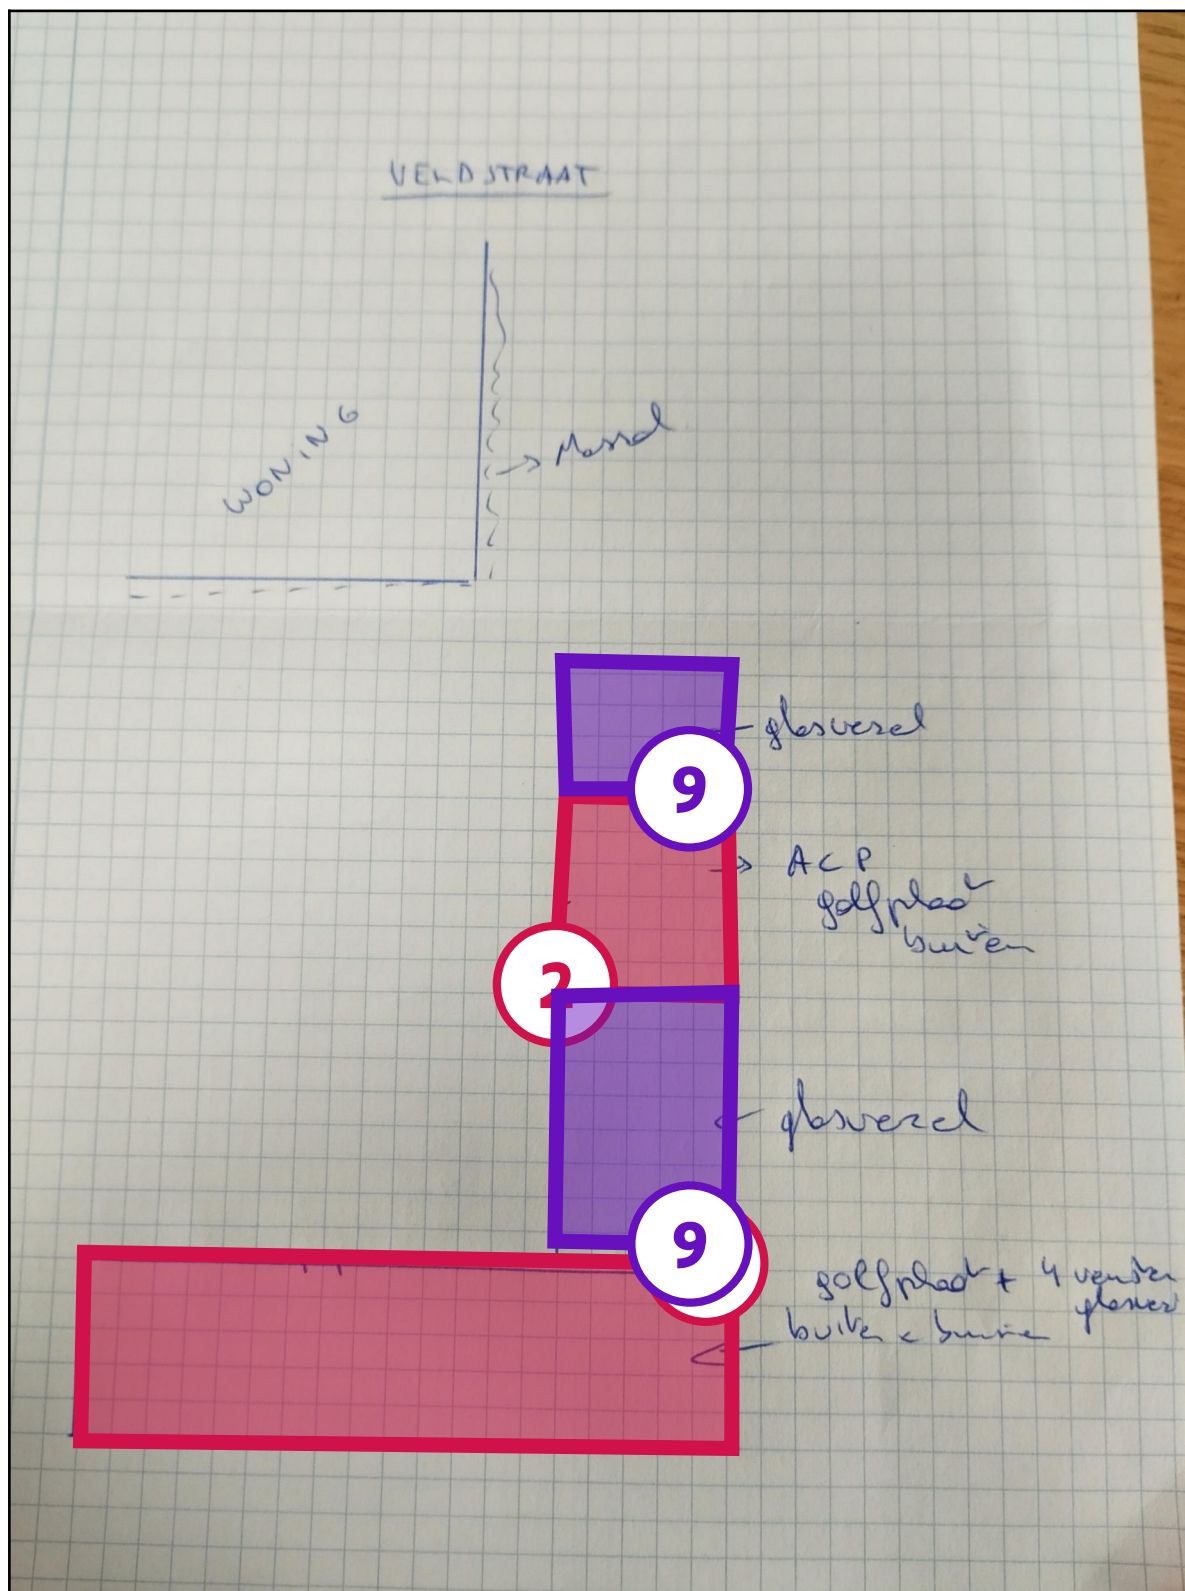
## Plan 2.1: Dakbedekking bijgebouwen

2. Golfplaten in asbest cement	Asbestmateriaal	Dringend verwijderen
9. Dakbedekking in glasvezel	Advies	-

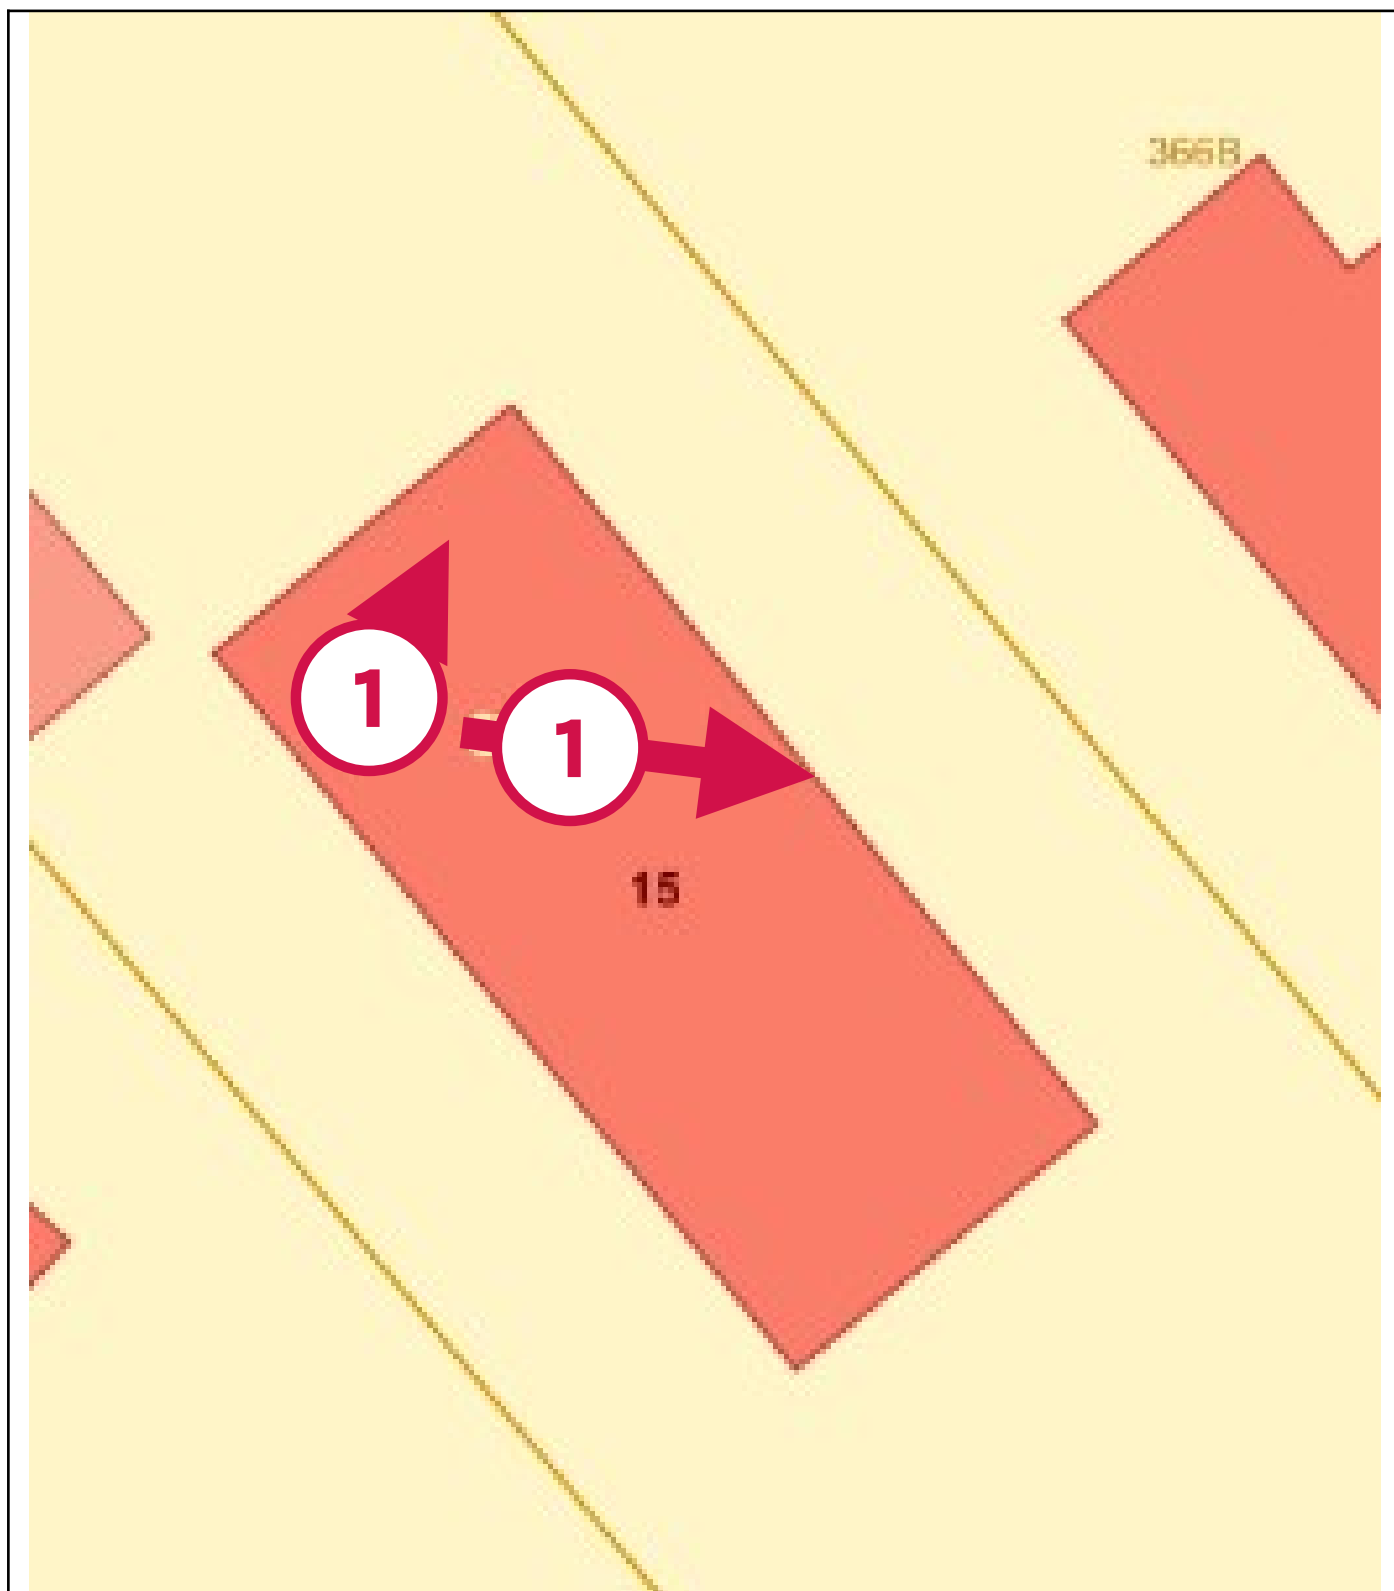
## Plan 4.1: Vaststellingen buiten de constructies

1. Stukken onderdak in asbest cement verspreid over de zolder.

Dringend verwijderen

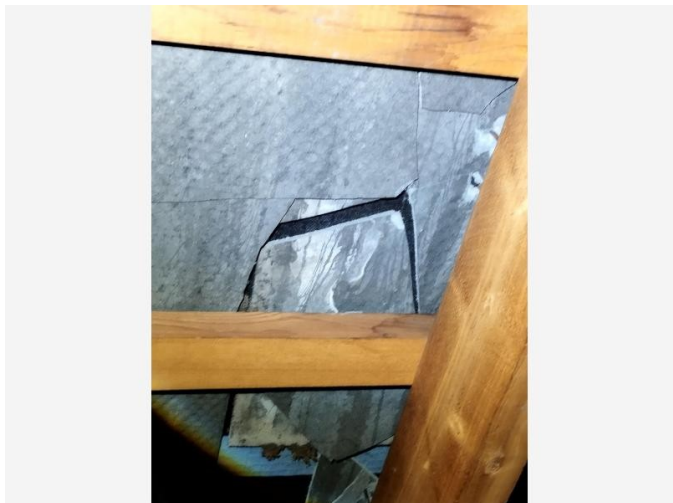
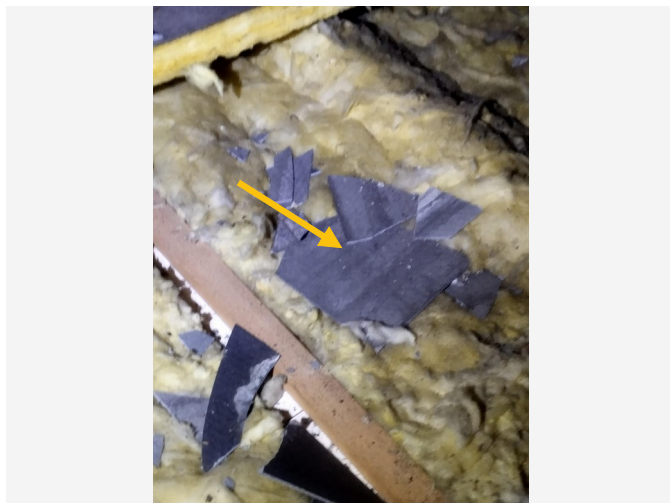
# Fiche 1: Stukken onderdak in asbest cement verspreid over de zolder.

Asbestmateriaal - afvalstof

## Conclusie

Het asbestmateriaal valt onder de mijlpaal van 2040.

**Dringend verwijderen**

- Sluit de ruimte luchtdicht af en vermijd het betreden van de ruimte in afwachting van verwijdering.

- Eenvoudige handelingen: enkel door erkend asbestverwijderaar de te verwijderen of te demonteren materialen worden voorafgaand gefixeerd met een daarvoor speciaal ontwikkelde vloeistof teneinde de hoeveelheid asbestvezels in de lucht zo laag mogelijk te houden  
> de techniek voor uitvoering wordt geëvalueerd door luchtmetingen uitgevoerd door een erkend laboratorium, om na te gaan of door de toepassing van deze techniek, het asbestgehalte in de lucht niet hoger is dan 0,01 vezel per  $\text{cm}^3$  (indien deze concentratie wordt overschreden, dan zal de techniek HZ worden toegepast )

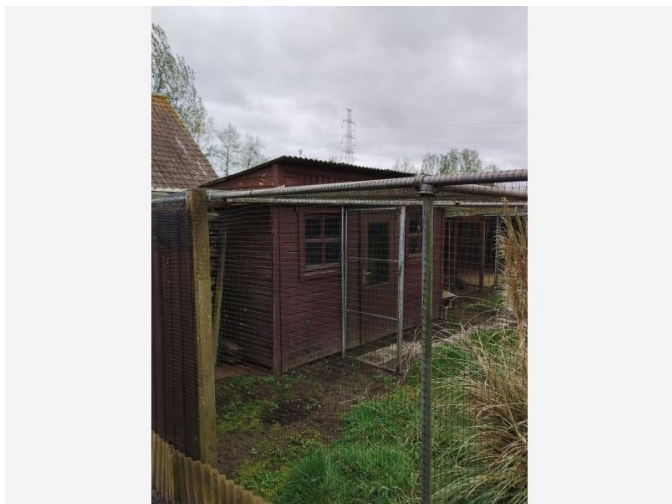
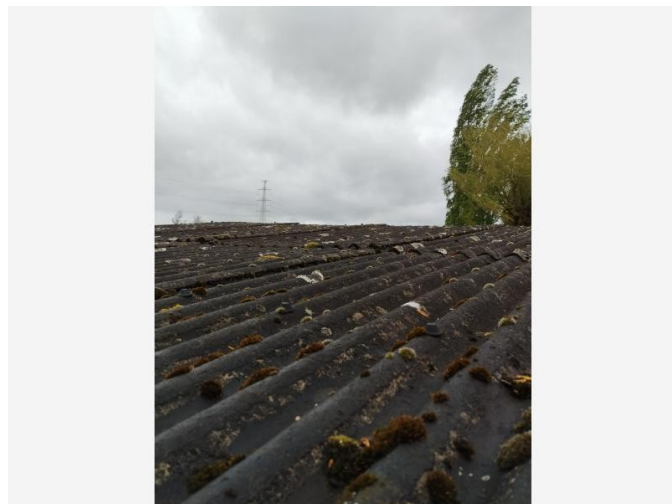
Het asbestmateriaal valt onder de mijlpaal van 2034.

**Dringend verwijderen**

Eindbeoordeling materiaalrisico	Hoog materiaalrisico en/of hoge kans op vezelvrijgave
---------------------------------	---

Gebondenheid	Categorie 1: hechtgebonden in oorsprong
Asbestsoort (vezeltype)	Crocidoliet aanwezig
Asbestconcentratie	Laag (< 50%)
Afschermingsgraad van het gehele materiaal	Geheel of deels (ook) vrij aan de binnenlucht
Toestand van het materiaal	Matig beschadigd, matig verweerd

Beschrijving	Golfplaten in asbest cement
Omgeving	Buiten
Primaire drager	Schuin dak
Asbestmateriaal	Dak- en gevelbekleding - Golfplaat
Bindmiddel van asbestmateriaal	Cement

- Zorg voor een veilig beheer. Vermijd het beschadigen van het asbestmateriaal. Controleer de toestand jaarlijks op wijzigingen.
- Verwijder dit asbestmateriaal zo snel mogelijk. Volg de toestand goed op.
- Hemelwater dat afspoelt van asbestcement daken of gevels kan asbestdeeltjes bevatten. Gebruik het enkel voor gesloten circuits (bv. spoelen toiletten). Reinig na het vervangen van het dak of de gevel de dakgoten en regenwaterput of -ton om asbesthoudend sediment of slib te verwijderen

- Eenvoudige handelingen: mag via doe-het-zelf of door werknemer(s) met opleidingsattest eenvoudige handelingen  
EH via doe-het zelf Dragen van de nodige beschermingsmiddelen (mondmasker ffp3, handschoenen, tyvec). Indien mogelijk de ondervloer afdekken, golfplaten voorzichtig verwijderen, extra fixeren, niet breken, niet gooien, onmiddellijk verpakken of voorzichtig in container met asbest bag plaatsen. Indien golfplaten in slechte staat zijn en kans bestaat op breken: Eenvoudige handeling opgeleid personeel, alle werknemer(s) moeten wel beschikken over een opleidingsattest eenvoudige handelingen 8u

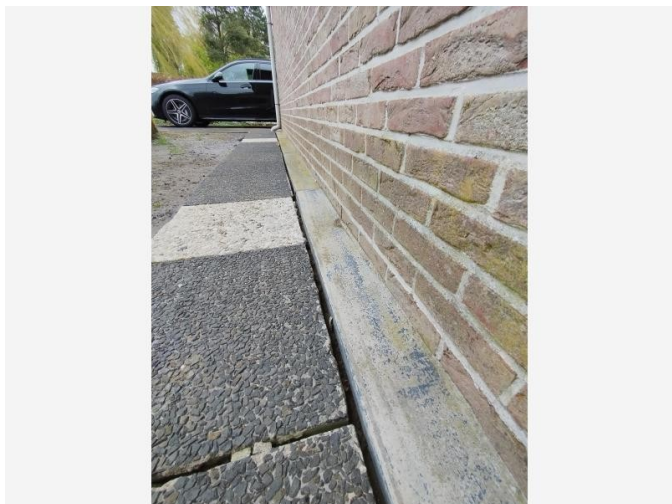
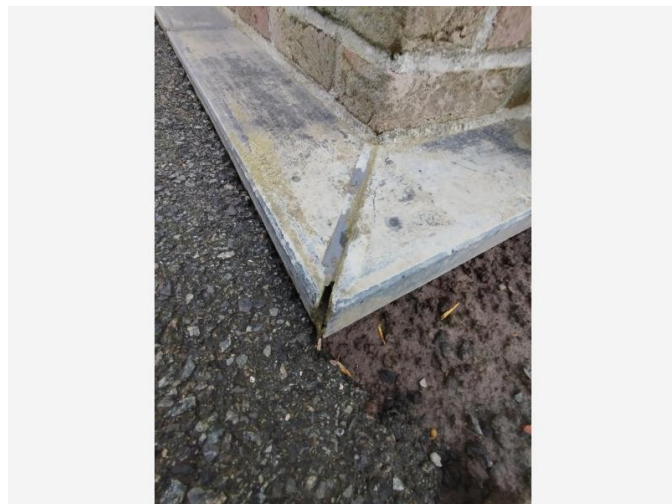
Het asbestmateriaal valt onder de mijlpaal van 2040.

Maatregelen nemen

De bakstenen zijn op de beschoeiing geplaatst, mogelijks verzakken de bakstenen bij het weghalen van de beschoeiing, hierdoor is de toepassing niet eenvoudig bereikbaar.

Eindbeoordeling materiaalrisico	Verhoogd materiaalrisico en/of verhoogde kans op vezelvrijgave
---------------------------------	--

Gebondenheid	Categorie 1: hechtgebonden in oorsprong
Asbestsoort (vezeltype)	Alleen chrysotiel
Asbestconcentratie	Laag (< 50%)
Afschermingsgraad van het gehele materiaal	Geheel of deels vrij aan de buitenlucht
Toestand van het materiaal	Matig beschadigd, matig verweerd

Beschrijving	Boordstenen in Massal
Omgeving	Buiten
Primaire drager	Grondkering, beschoeiing, ...
Asbestmateriaal	Plaat, paneel, tablet - Type Massal
Bindmiddel van asbestmateriaal	Cement

- Zorg voor een veilig beheer. Vermijd het beschadigen van het asbestmateriaal. Controleer de toestand jaarlijks op wijzigingen.
- Zorg voor een veilig beheer en verwijder dit asbestmateriaal wanneer het bij werken eenvoudig bereikbaar wordt. Controleer de toestand jaarlijks op wijzigingen.

- Eenvoudige handelingen: mag via doe-het-zelf of door werknemer(s) met opleidingsattest eenvoudige handelingen  
EH via doe-het zelf : De dekstenen kunnen voorzichtig losgebeiteld worden , extra bevochtigen om stof te voorkomen + dragen van de nodige beschermingsmiddelen (mondmasker ffp3, handschoenen,tyvec ) verpakken in plastic folie en afvoeren naar het containerpark als hechtgebonden asbestafval.

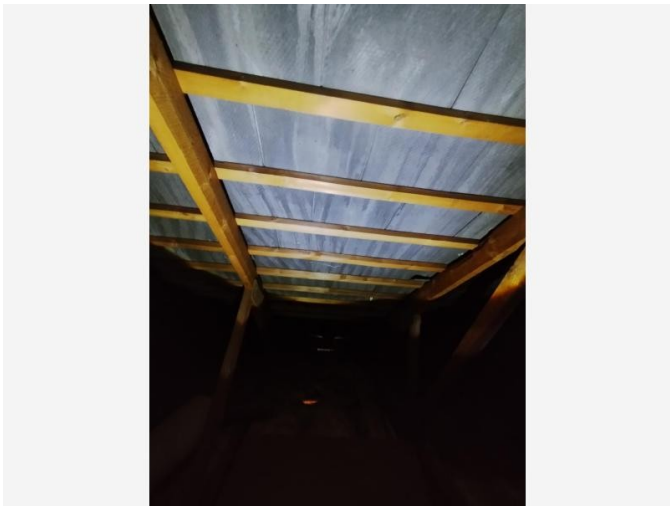
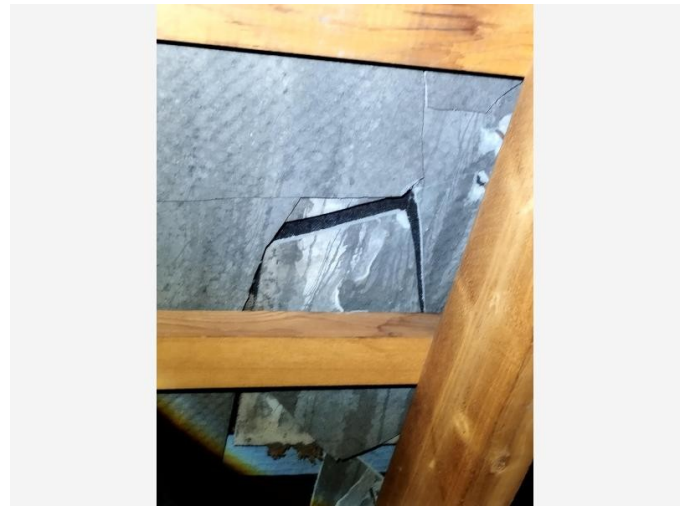
Het asbestmateriaal valt onder de mijlpaal van 2040.

Maatregelen nemen

Eindbeoordeling materiaalrisico	Verhoogd materiaalrisico en/of verhoogde kans op vezelvrijgave
Opmerking	Enkele leien zijn gebroken, er liggen resten over de zolder verspreid tussen de glaswol. (zie afvalfiche)

Gebondenheid	Categorie 1: hechtgebonden in oorsprong
Asbestsoort (vezeltype)	Crocidoliet aanwezig
Asbestconcentratie	Laag (< 50%)
Afschermingsgraad van het gehele materiaal	Geheel of deels (ook) vrij aan de binnenlucht
Toestand van het materiaal	Licht beschadigd, licht verweerd. Intact materiaal type Pical – asbestboard of categorie III 'gebondenheid'

Beschrijving	Onderdak in asbest cement plaat
Omgeving	Binnen
Primaire drager	Schuin dak
Asbestmateriaal	Dak- en gevelbekleding - Plaat
Bindmiddel van asbestmateriaal	Cement
Gebondenheid op basis van bindmiddel	Hecht
Hoeveelheid (oppervlakte - dikte - aantal)	<ul style="list-style-type: none"><li>• 120,00 m<sup>2</sup> - 0,30 cm - 1 stuk</li></ul>
Totaal volume	0,36 m <sup>3</sup>
Eenvoudig bereikbaar	Nee <ul style="list-style-type: none"><li>• Het asbestmateriaal is bedekt (uitgezonderd laag verf, coating, behang, kunststof, textiel) en het wegnemen van het bedekkende materiaal kan niet zonder het bedekkende materiaal te beschadigen.</li></ul>
Bevestigingswijze	<ul style="list-style-type: none"><li>• Geklemd</li><li>• Genageld, geniet</li></ul>
Identificatiemethode	Vaststelling zonder monsternamen
Destructieve handeling voor identificatie	Nee
Opmerking	De vermelde oppervlaktes en volumes betreffen een beredeneerde schatting. Er worden geen rechten verleend aan deze oppervlaktes/volumes.

- Zorg voor een veilig beheer. Vermijd het beschadigen van het asbestmateriaal. Controleer de toestand jaarlijks op wijzigingen.
- Zorg voor een veilig beheer en verwijder dit asbestmateriaal wanneer het bij werken eenvoudig bereikbaar wordt. Controleer de toestand jaarlijks op wijzigingen.
- Hemelwater dat afspoelt van asbestcement daken of gevels kan asbestdeeltjes bevatten. Gebruik het enkel voor gesloten circuits (bv. spoelen toiletten). Reinig na het vervangen van het dak of de gevel de dakgoten en regenwaterput of -ton om asbesthoudend sediment of slib te verwijderen

- Eenvoudige handelingen: mag via doe-het-zelf of door werknemer(s) met opleidingsattest eenvoudige handelingen  
Opgeleid personeel (dak werker met 8u basisopleiding asbest)

indien de platen eenvoudig te verwijderen zijn zonder kans op breken kan dit via doe-het-zelf of door werknemer(s) met opleidingsattest eenvoudige handelingen; Dek de zoldervloer af met plastic folie. dragen van de nodige beschermingsmiddelen (mondmasker ffp3, handschoenen, tyvec ) Verwijder de dakpannen. Fixeer het plaatmateriaal, de asbesthoudende platen één voor één en in hun geheel verwijderen. Niet

gooien, niet breken. Reinig nadien de draagstructuur met vochtige doeken (+stofzuiger met absoluut filter kan niet gehuurd worden dus voor een particulier niet mogelijk .) Alle werknemer(s) moeten wel beschikken over een opleidingsattest eenvoudige handelingen 8u.

Een vastgesteld asbesthoudend onderdak mag niet definitief ingesloten worden , dit dient verplicht verwijderd te worden als het bij werken bereikbaar wordt. (vb bij vernieuwen van de dakbedekking onderdak mee verwijderen )

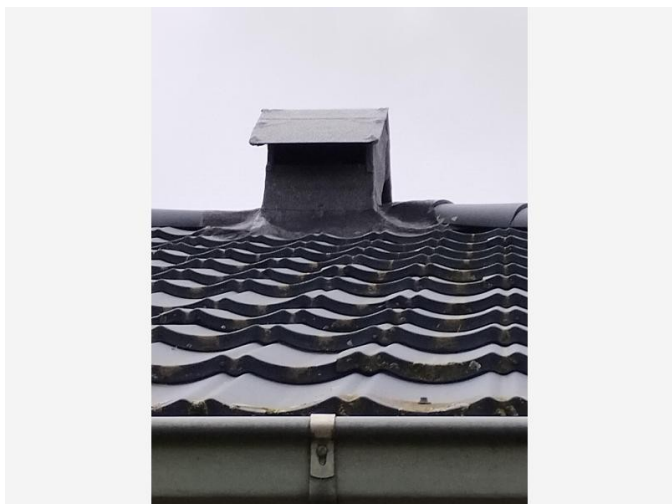
Situeringfoto

**Reden:** Het te onderzoeken materiaal situeert zich hoger dan 3,50 m te rekenen vanaf een veilige ondergrond

**Uitleg van de asbestdeskundige:** Volgens het inspectieprotocol is een monstername van roofing verplicht om dit te identificeren als niet-asbesthoudend. Omwille van de hoogte (>3,50m) is het platte dak niet bereikbaar en kon er bijgevolg geen staal genomen worden. De toepassing wordt in de databank als asbestverdacht beschouwd. Het is aangewezen om extra controle uit te voeren bij eventuele renovatiewerken.

(Asbest)materiaal	Dak- en gevelbekleding - Roofing
Karakterisatie	Asbest (verdacht)
Primaire drager	HVAC infrastructuur en uitrusting

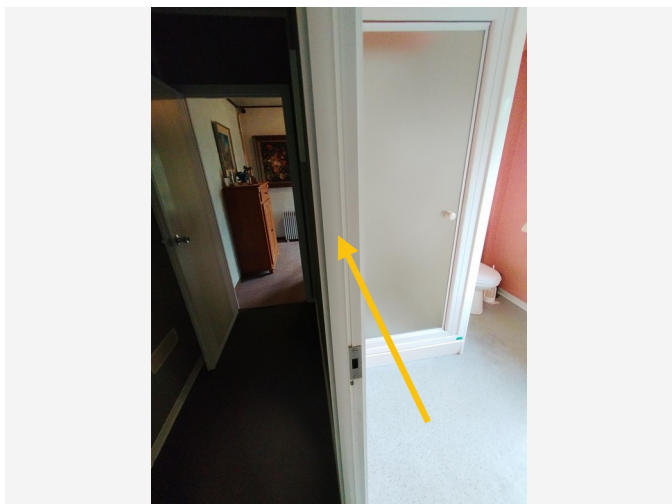
Alle binnenwanden zijn gemaakt van plaatmateriaal in houtvezel, er bevindt zich geen pleister in de woning.

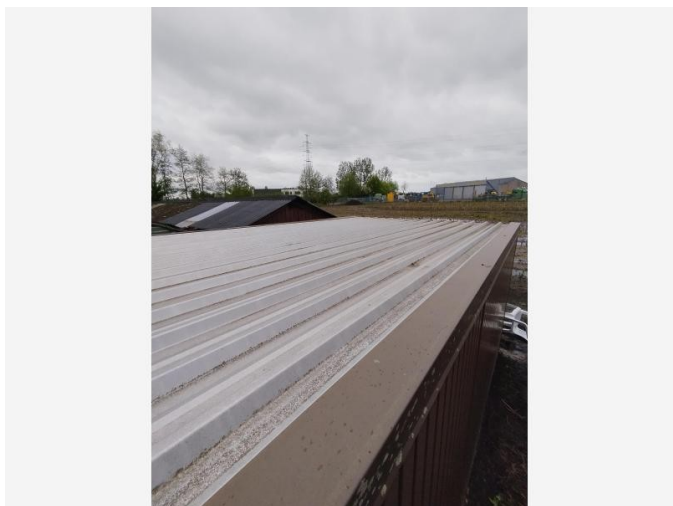
Het dak van de garage werd geïnspecteerd, het betreft een dakbedekking in steeldeck en is bijgevolg niet asbestverdacht.

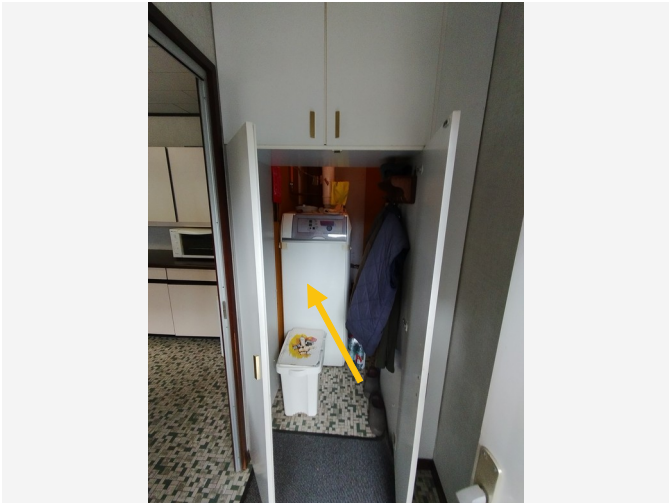
Het toestel werd nagekeken aan de hand van het serienummer, het betreft een cv ketel die gefabriceerd werd in 2008. Deze is bijgevolg niet asbest verdacht. serienummer begint met 18 = 2008 (zie bewijsdocument Oertli)

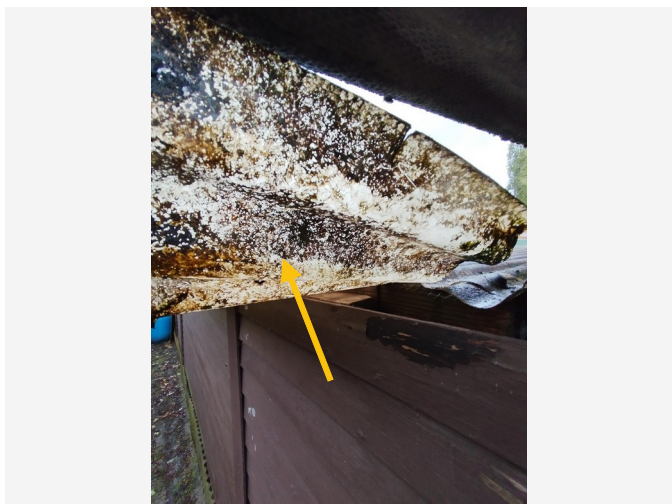
Enkele delen van de dakbedekking bestaan uit glasvezel golfplaten, deze zijn niet asbest-verdacht.

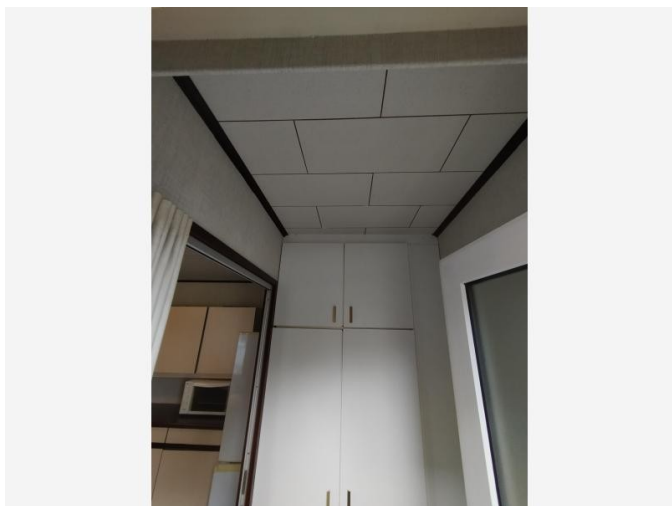
Alle plafonds bestaan uit plaatmateriaal uit houtvezel of kunststof. Er bevindt zich nergens pleister in de woning. Staalname was bijgevolg overbodig.

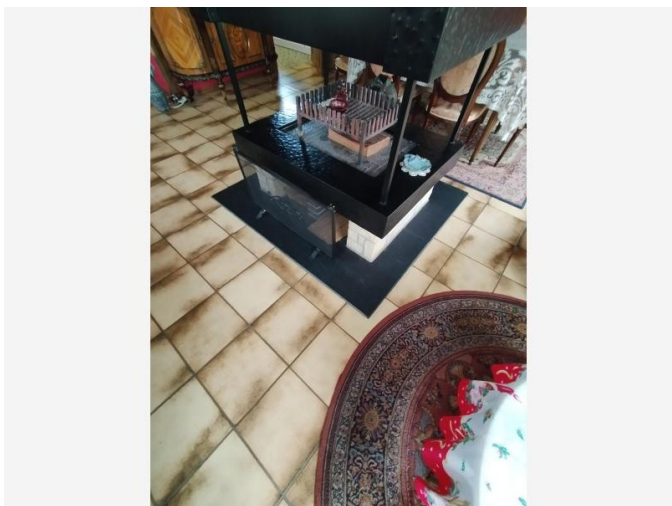
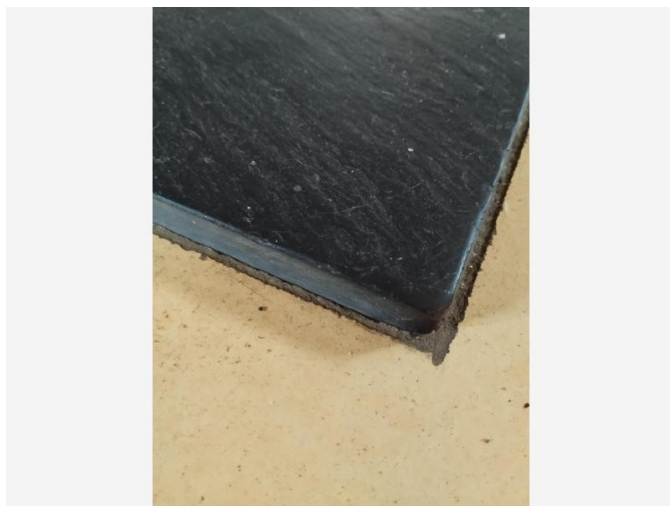
Geen asbest

#	Type	Referentie	Resultaat
11.1	Puntmonster	001	Geen asbest

Beschrijving	001 Dekstenen massal haard
Omgeving	Binnen
Primaire drager	Vloer
Bindmiddel van materiaal	Cement
