Asbestinventarisatetest

Alfred De Taeyestraat 48, 9970 Kaprijke

Attestnummer : 20240311-000289.000

Uitgegeven op : 11.03.2024

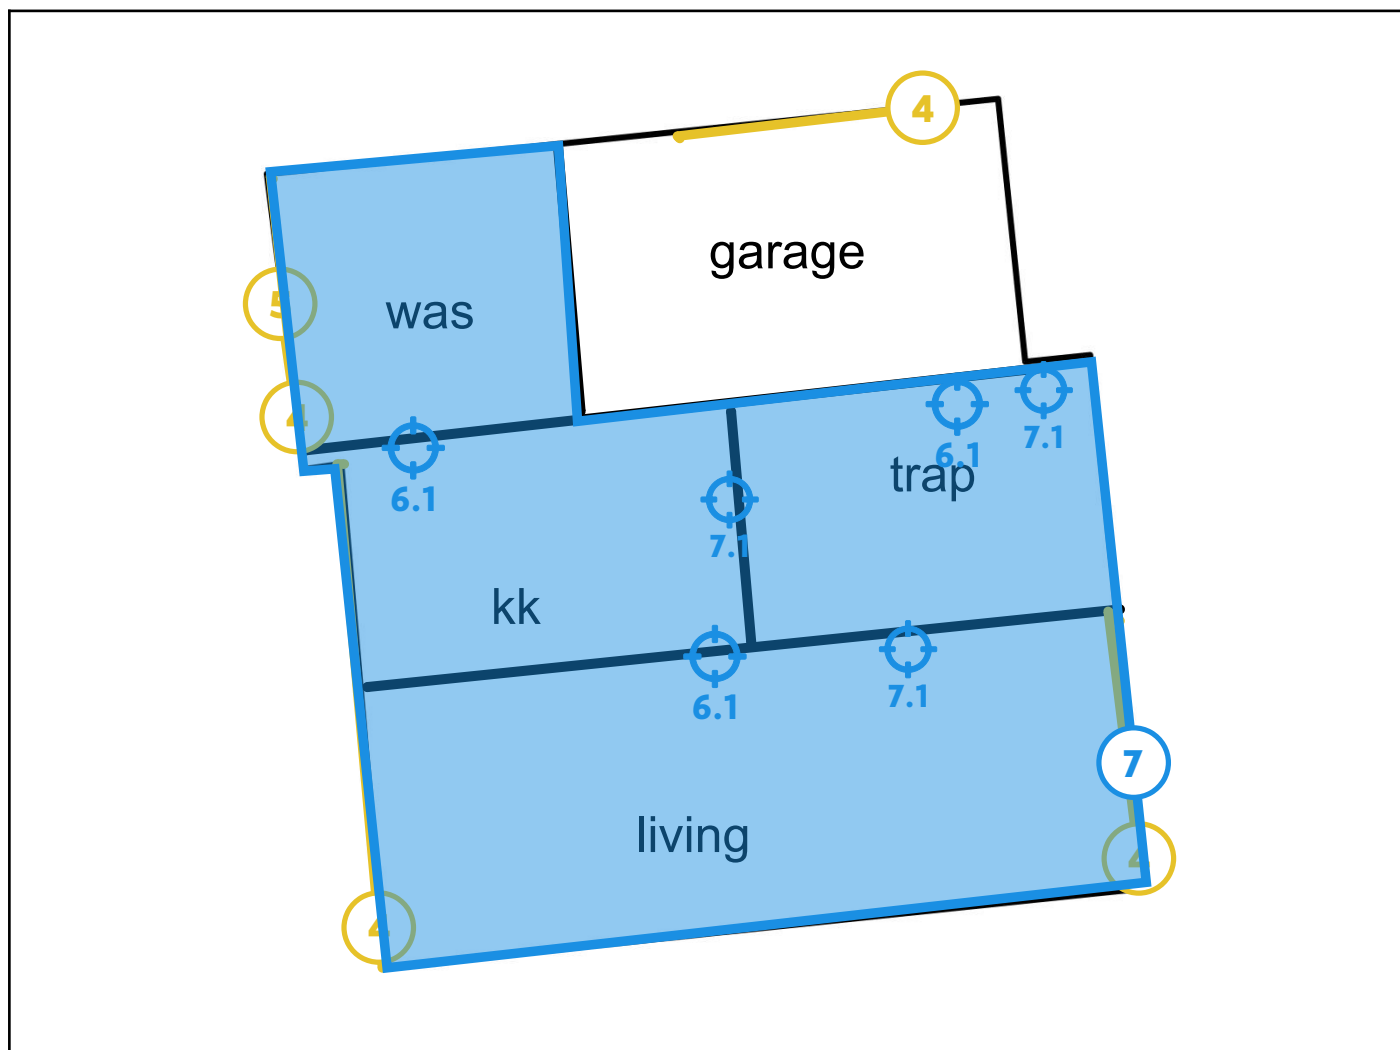
Plan 1.1: Hoofdgebouw plan gvl

Beschrijving	Type	Actie
4. Vensterbank en dorpel in massal	Asbestmateriaal	Zorgvuldig beheren
5. inlegpaneel type glasal	Asbestmateriaal	Zorgvuldig beheren
6. pleisterwerk plafond	Geen asbest	-
6.1 Code: mm02	Mengmonster	-
7. pleisterwerk wanden	Geen asbest	-
7.1 Code: mm01	Mengmonster	-

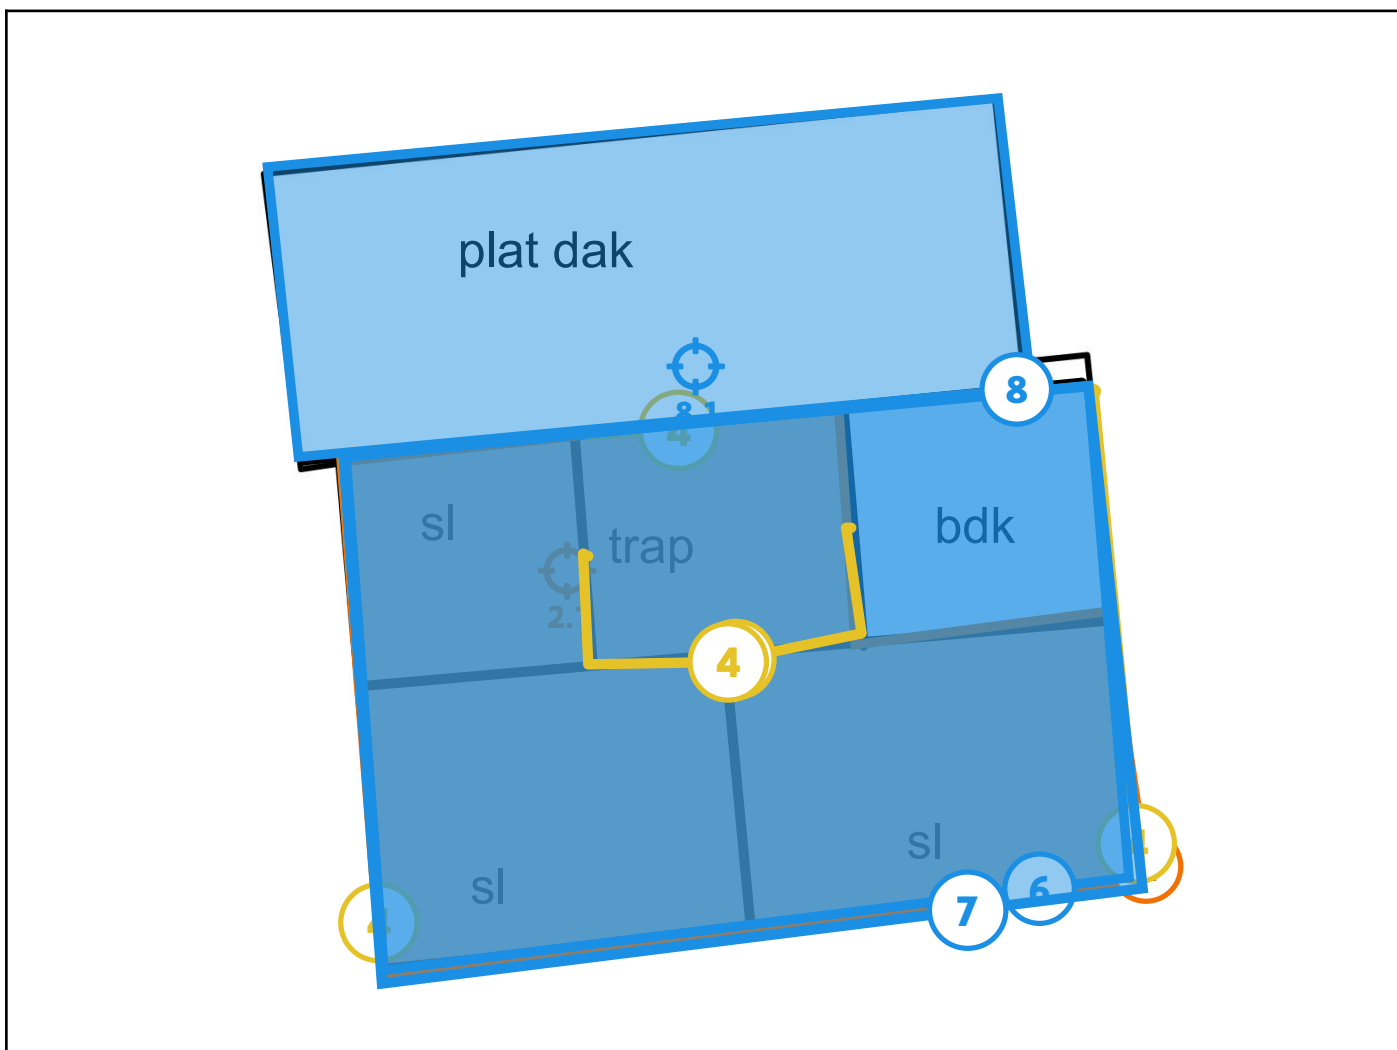
Plan 1.2: Hoofdgebouw plan 1e

Beschrijving	Type	Actie
2. Vinyl tegel	Asbestmateriaal	Verwijderen
2.1 Code: Mm4	Puntmonster	-
4. Vensterbank en dorpel in massal	Asbestmateriaal	Zorgvuldig beheren
6. pleisterwerk plafond	Geen asbest	-
7. pleisterwerk wanden	Geen asbest	-
8. roofing dak	Geen asbest	-
8.1 Code: mm03	Puntmonster	-

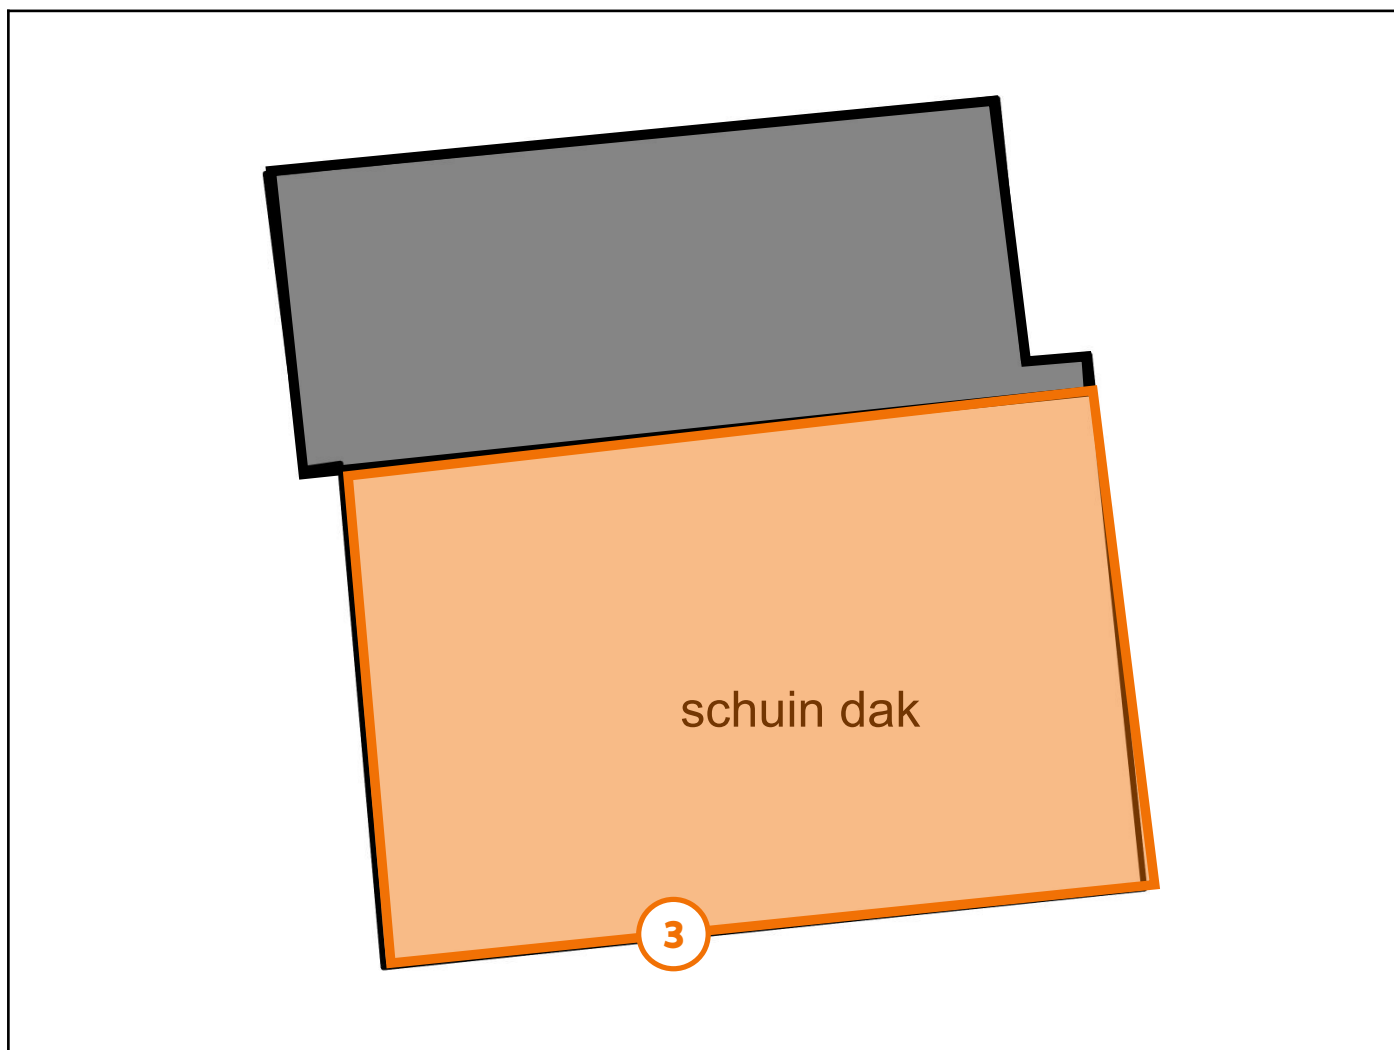
Plan 1.3: Hoofdgebouw plan dak

Beschrijving	Type	Actie
3. menuiserie onderdak	Asbestmateriaal	Maatregelen nemen

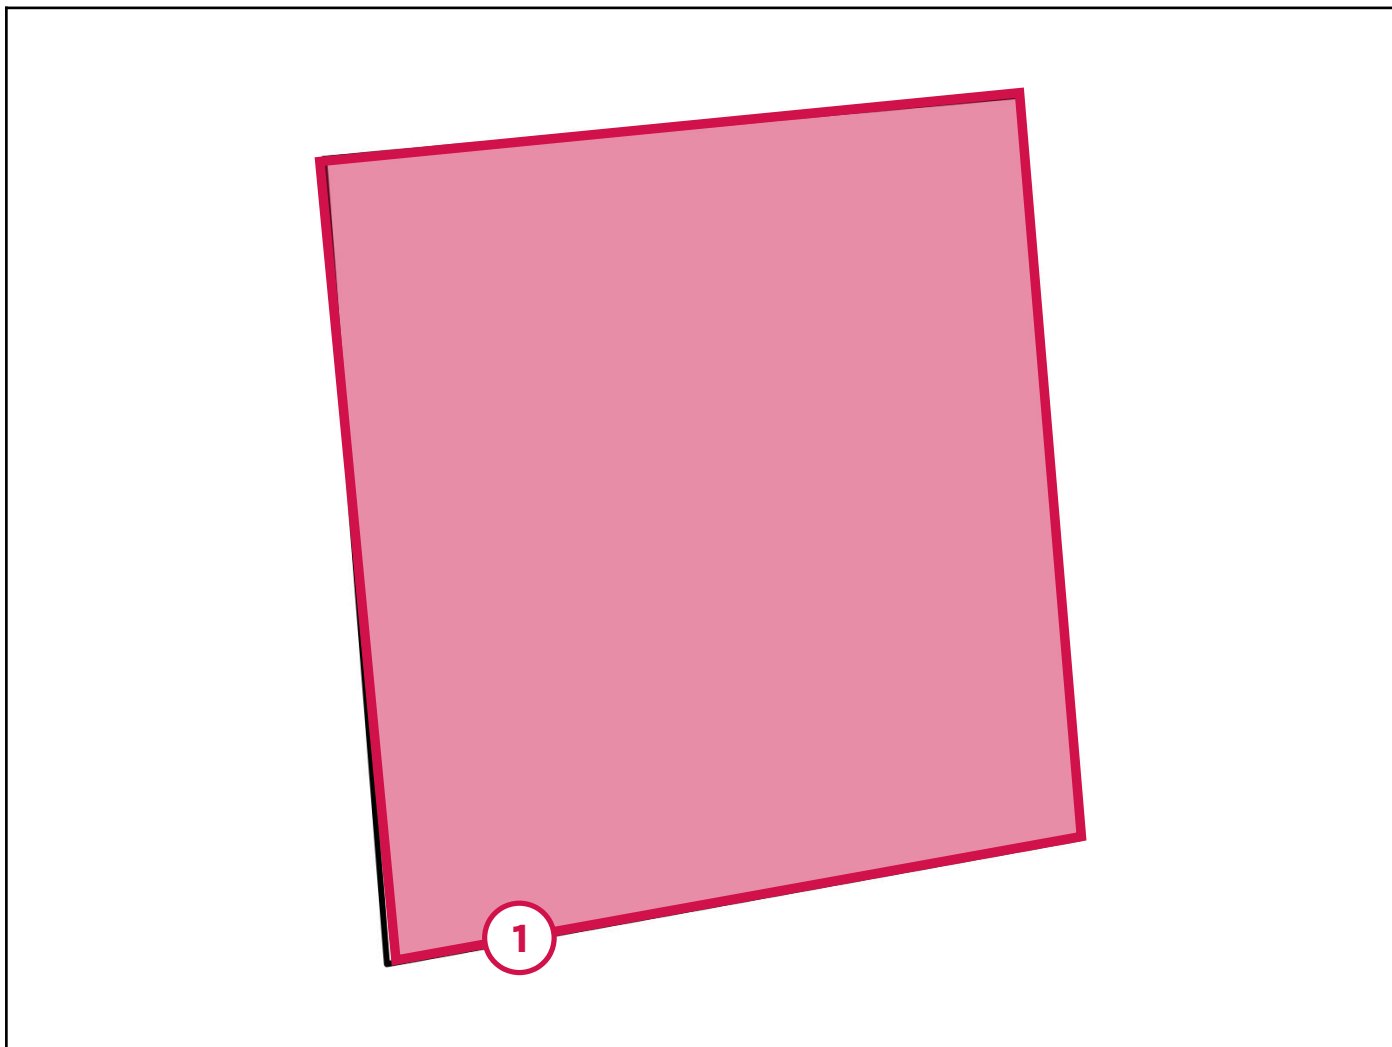
Plan 2.1: Constructie plan

Beschrijving	Type	Actie
1. golfplaten dak	Asbestmateriaal	Dringend verwijderen

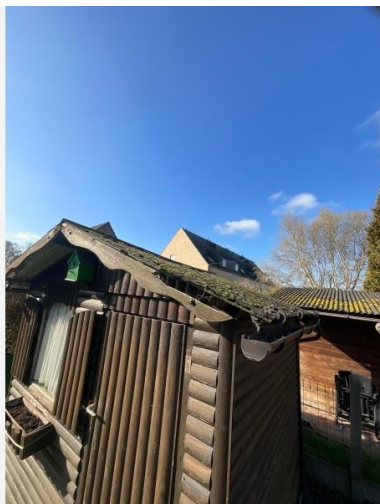
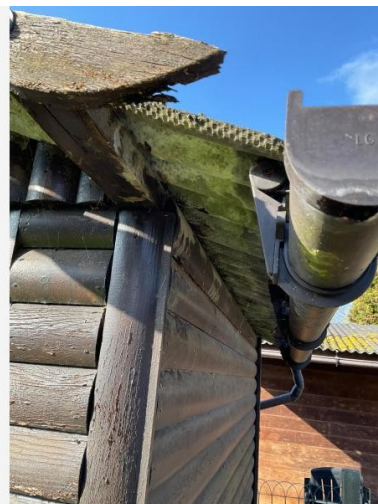
Het asbestmateriaal valt onder de mijlpaal van 2034.

Eindbeoordeling materiaalrisico	Hoog materiaalrisico en/of hoge kans op vezelvrijgave
---------------------------------	---

Gebondenheid	Categorie 1: hechtgebonden in oorsprong
Asbestsoort (vezeltype)	Crocidoliet aanwezig
Asbestconcentratie	Laag (< 50%)
Afschermingsgraad van het gehele materiaal	Geheel of deels (ook) vrij aan de binnenlucht
Toestand van het materiaal	Matig beschadigd, matig verweerd

Beschrijving	golfplaten dak
Omgeving	Grenst aan binnen- en buitenlucht
Primaire drager	Schuin dak
Asbestmateriaal	Dak- en gevelbekleding - Golfplaat
Bindmiddel van asbestmateriaal	Cement
Gebondenheid op basis van bindmiddel	Hecht
Hoeveelheid (oppervlakte - aantal)	• 10,00 m ² - 1 stuk
Totale oppervlakte	10,00 m ²

Dringend verwijderen

- Zorg voor een veilig beheer. Vermijd het beschadigen van het asbestmateriaal. Controleer de toestand jaarlijks op wijzigingen.
- Hemelwater dat afspoelt van asbestcement daken of gevels kan asbestdeeltjes bevatten. Gebruik het enkel voor gesloten circuits (bv. spoelen toiletten). Reinig na het vervangen van het dak of de gevel de dakgoten en regenwaterput of -ton om asbesthoudend sediment of slib te verwijderen

- Eenvoudige handelingen: mag via doe-het-zelf of door werknemer(s) met opleidingsattest eenvoudige handelingen
Asbest golfplaten zijn eenvoudig te verwijderen door ze los te schroeven of de nagels te verwijderen. Zorg dat u tijdens de werken de platen niet breekt. Geen slijpschijven of anders snel draaiend materiaal gebruiken. Tijdens de verwijdering de golfplaten goed bevochtigen om de verspreiding van vezels tegen te gaan.

De platen dienen dubbel verpakt in een daarvoor voorziende zak naar een containerpark gebracht te worden.

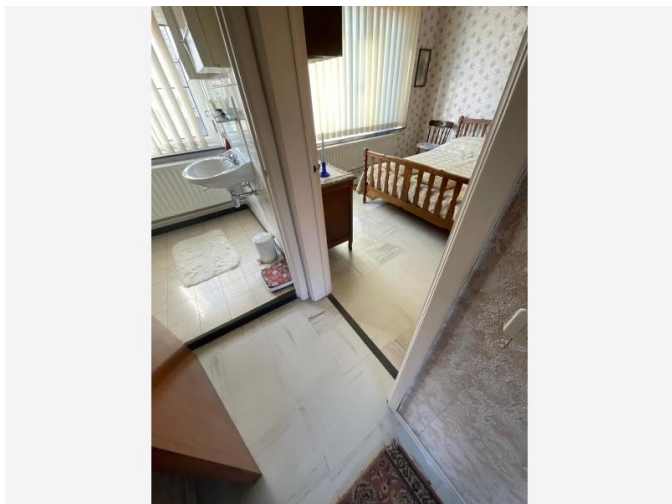
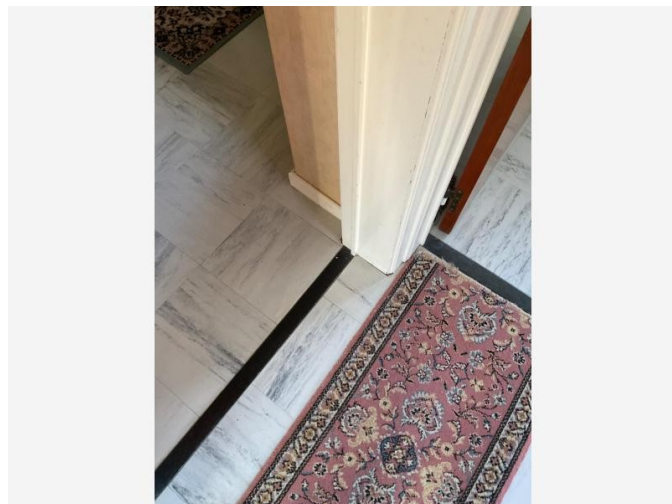
Het asbestmateriaal valt onder de mijlpaal van 2034.

Eindbeoordeling materiaalrisico	Verhoogd materiaalrisico en/of verhoogde kans op vezelvrijgave
---------------------------------	--

Gebondenheid	Categorie 2: niet-hechtgebonden met matrix
Asbestsoort (vezeltype)	Alleen chrysotiel
Asbestconcentratie	Hoog ($\geq 50\%$)
Afschermingsgraad van het gehele materiaal	Geheel of deels (ook) vrij aan de binnenlucht
Toestand van het materiaal	Licht beschadigd, licht verweerd. Intact materiaal type Pical – asbestboard of categorie III 'gebondenheid'

#	Type	Referentie	Resultaat
2.1	Puntmonster	Mm4	Chrysotiel

Beschrijving	Vinyl tegel
Omgeving	Binnen
Primaire drager	Vloer
Asbestmateriaal	Prefab - afwerking - Vloerzeil
Bindmiddel van asbestmateriaal	Karton - papier - viltachtig
Gebondenheid op basis van bindmiddel	Niet-hechtgebonden
Hoeveelheid (oppervlakte - aantal)	• 25,00 m ² - 1 stuk

Verwijderen

- Zorg voor een veilig beheer. Vermijd het beschadigen van het asbestmateriaal. Controleer de toestand jaarlijks op wijzigingen.

- Hermetische zone (erkend asbestverwijderaar)
Vanwege de losgebonden asbest

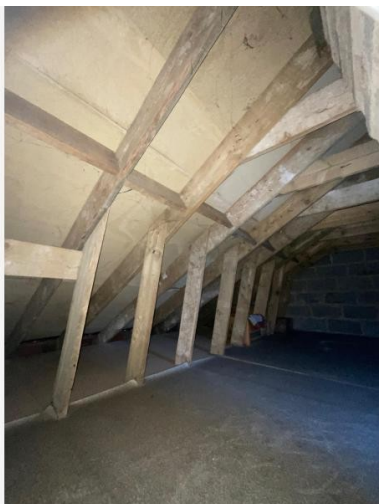
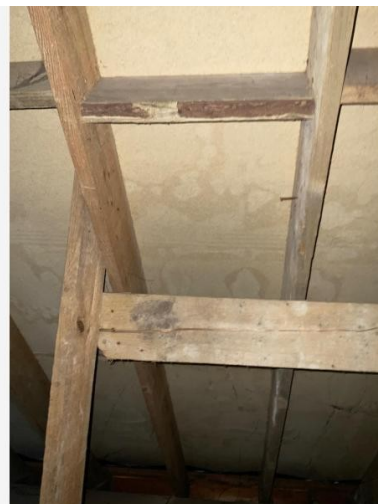
Het asbestmateriaal valt onder de mijlpaal van 2040.

Eindbeoordeling materiaalrisico	Verhoogd materiaalrisico en/of verhoogde kans op vezelvrijgave
---------------------------------	--

Gebondenheid	Categorie 1: hechtgebonden in oorsprong
Asbestsoort (vezeltype)	Crocidoliet aanwezig
Asbestconcentratie	Laag (< 50%)
Afschermingsgraad van het gehele materiaal	Geheel of deels (ook) vrij aan de binnenlucht
Toestand van het materiaal	Licht beschadigd, licht verweerd. Intact materiaal type Pical – asbestboard of categorie III 'gebondenheid'

Beschrijving	menuiserite onderdak
Omgeving	Binnen
Primaire drager	Schuin dak
Asbestmateriaal	Plaat, paneel, tablet - Type Menuiserite
Bindmiddel van asbestmateriaal	Cement
Gebondenheid op basis van bindmiddel	Hecht
Hoeveelheid (oppervlakte - dikte - aantal)	• 60,00 m ² - 0,30 cm - 1 stuk
Totaal volume	0,18 m ³

Eenvoudig bereikbaar	Nee <ul style="list-style-type: none">Het asbestmateriaal is bedekt (uitgezonderd laag verf, coating, behang, kunststof, textiel) en het wegnemen van het bedekkende materiaal kan niet zonder het bedekkende materiaal te beschadigen.
Bevestigingswijze	<ul style="list-style-type: none">Onbekend
Identificatiemethode	Vaststelling zonder monsternamen
Destructieve handeling voor identificatie	Nee

Maatregelen nemen

- Zorg voor een veilig beheer. Vermijd het beschadigen van het asbestmateriaal. Controleer de toestand jaarlijks op wijzigingen.
- Zorg voor een veilig beheer en verwijder dit asbestmateriaal wanneer het bij werken eenvoudig bereikbaar wordt. Controleer de toestand jaarlijks op wijzigingen.

- Eenvoudige handelingen: mag via doe-het-zelf of door werknemer(s) met opleidingsattest eenvoudige handelingen
Menuiserie onderdak is eenvoudig te verwijderen door de platen los te schroeven of de nagels te verwijderen. De platen mogen -tijdens het proces niet gebroken worden. Gebruik geen sneldraaiend gereedschap om deze toepassing te verwijderen zoals slijpschijven en breekhamers. .
Na verwijdering de toepassing in de daarvoor voorziene zak steken en afvoeren naar het containerpark. .

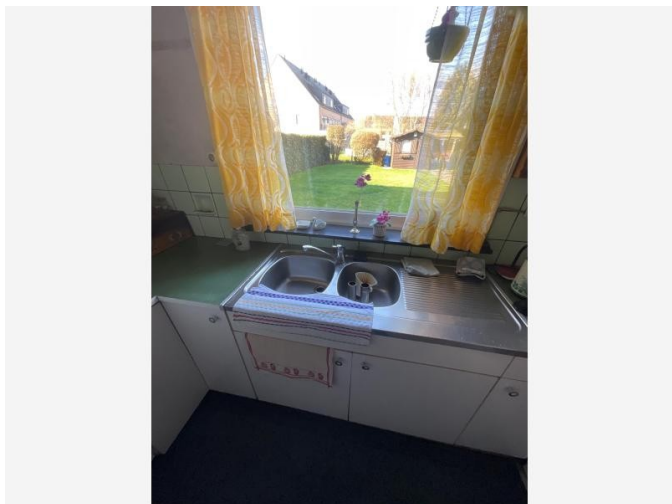
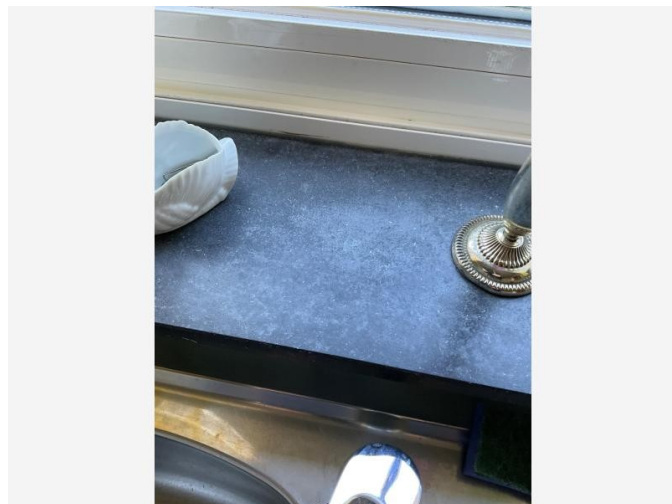
Het asbestmateriaal valt onder de mijlpaal van 2040.

Eindbeoordeling materiaalrisico	Laag materiaalrisico en/of verlaagde kans op vezelvrijgave
---------------------------------	--

Gebondenheid	Categorie 1: hechtgebonden in oorsprong
Asbestsoort (vezeltype)	Alleen chrysotiel
Asbestconcentratie	Laag (< 50%)
Afschermingsgraad van het gehele materiaal	Geheel of deels (ook) vrij aan de binnenlucht
Toestand van het materiaal	Licht beschadigd, licht verweerd. Intact materiaal type Pical – asbestboard of categorie III 'gebondenheid'

Beschrijving	Vensterbank en dorpel in massal
Omgeving	Binnen
Primaire drager	Wandopening verticaal (raam, deur, ...)
Asbestmateriaal	Plaat, paneel, tablet - Type Massal
Bindmiddel van asbestmateriaal	Cement
Gebondenheid op basis van bindmiddel	Hecht
Hoeveelheid (oppervlakte - dikte - aantal)	• 4,00 m ² - 1,00 cm - 1 stuk
Totaal volume	0,04 m ³
Eenvoudig bereikbaar	Ja
Bevestigingswijze	• Geklemd
Identificatiemethode	Vaststelling zonder monstername

Zorgvuldig beheren

- Zorg voor een veilig beheer. Vermijd het beschadigen van het asbestmateriaal. Controleer de toestand jaarlijks op wijzigingen.

- Eenvoudige handelingen: mag via doe-het-zelf of door werknemer(s) met opleidingsattest eenvoudige handelingen
Te verwijderen in 1 geheel zonder breken en kappen. .

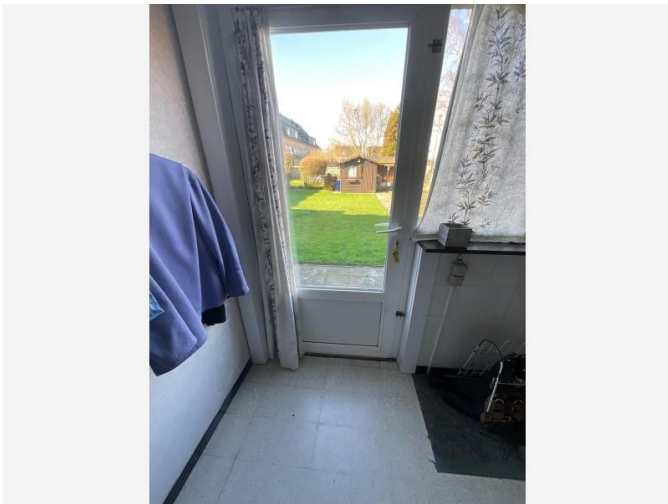
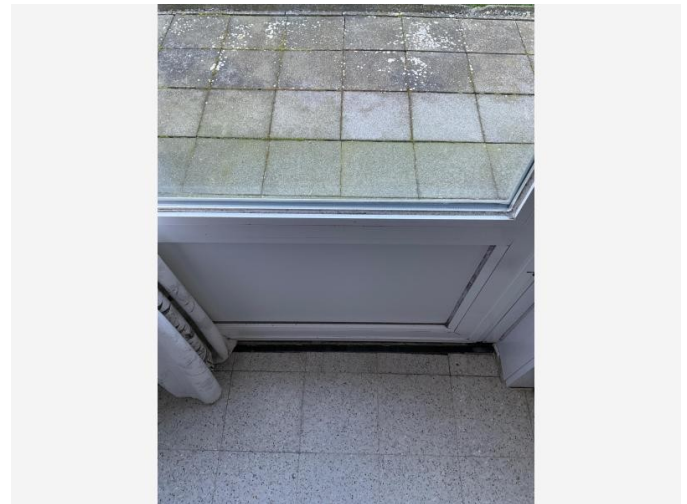
Het asbestmateriaal valt onder de mijlpaal van 2040.

Eindbeoordeling materiaalrisico	Laag materiaalrisico en/of verlaagde kans op vezelvrijgave
---------------------------------	--

Gebondenheid	Categorie 1: hechtgebonden in oorsprong
Asbestsoort (vezeltype)	Crocidoliet aanwezig
Asbestconcentratie	Laag (< 50%)
Afschermingsgraad van het gehele materiaal	Geheel of deels vrij aan de buitenlucht
Toestand van het materiaal	Licht beschadigd, licht verweerd. Intact materiaal type Pical – asbestboard of categorie III 'gebondenheid'

Beschrijving	inlegpaneel type glasal
Omgeving	Binnen
Primaire drager	Wandopening verticaal (raam, deur, ...)
Asbestmateriaal	Plaat, paneel, tablet - Geëmailleerd, type Glasal
Bindmiddel van asbestmateriaal	Cement
Gebondenheid op basis van bindmiddel	Hecht
Hoeveelheid (oppervlakte - dikte - aantal)	• 2,00 m ² - 0,30 cm - 1 stuk
Totaal volume	0,006 m ³
Eenvoudig bereikbaar	Ja
Bevestigingswijze	• Geklemd

Zorgvuldig beheren

- Zorg voor een veilig beheer. Vermijd het beschadigen van het asbestmateriaal. Controleer de toestand jaarlijks op wijzigingen.
- Hemelwater dat afspoelt van asbestcement daken of gevels kan asbestdeeltjes bevatten. Gebruik het enkel voor gesloten circuits (bv. spoelen toiletten). Reinig na het vervangen van het dak of de gevel de dakgoten en regenwaterput of -ton om asbesthoudend sediment of slib te verwijderen

- Eenvoudige handelingen: mag via doe-het-zelf of door werknemer(s) met opleidingsattest eenvoudige handelingen
Te verwijderen in 1 geheel zonder breken en kappen ..

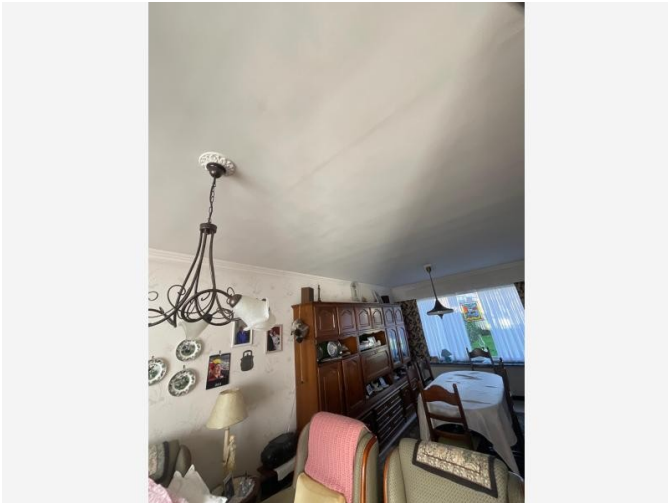
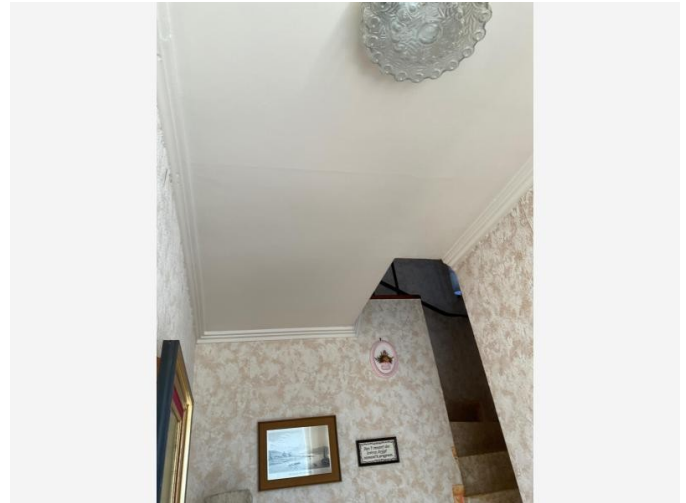
Fiche 6: pleisterwerk plafond

Geen asbest

#	Type	Referentie	Resultaat
6.1	Mengmonster	mm02	Geen asbest

Beschrijving	pleisterwerk plafond
Omgeving	Binnen
Primaire drager	Plafond

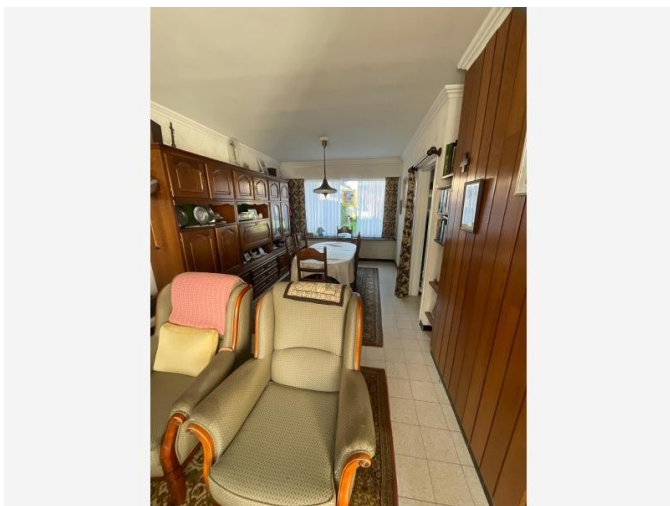
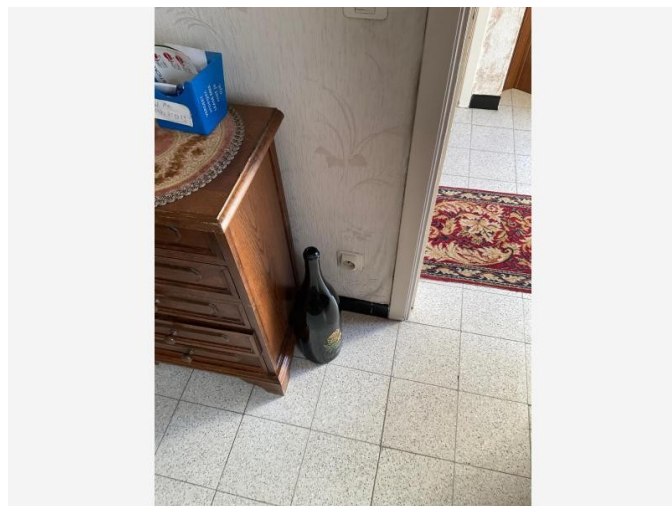
Geen asbest

#	Type	Referentie	Resultaat
7.1	Mengmonster	mm01	Geen asbest

Beschrijving	pleisterwerk wanden
Omgeving	Binnen
Primaire drager	Binnenwand

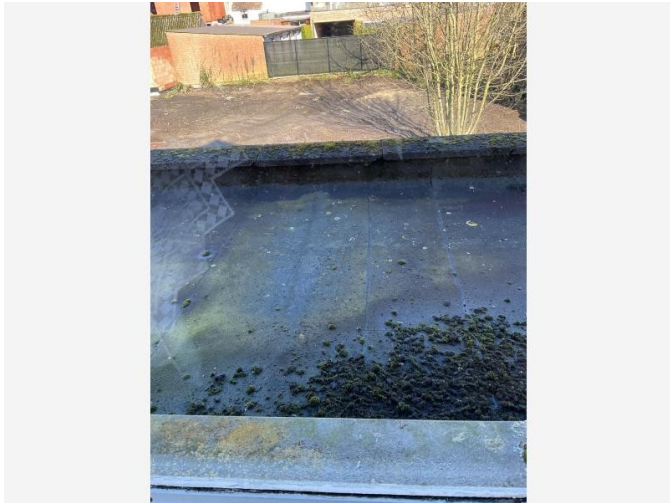
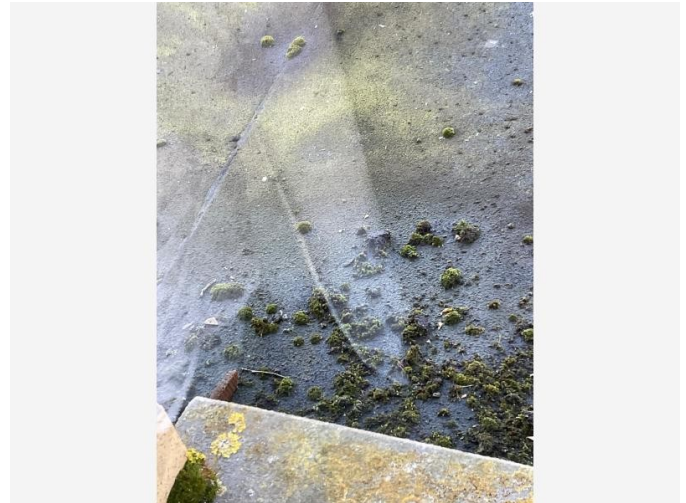
Fiche 8: roofing dak

Geen asbest

#	Type	Referentie	Resultaat
8.1	Puntmonster	mm03	Geen asbest

Beschrijving	roofing dak
Omgeving	Buiten
Primaire drager	Plat dak
Bindmiddel van materiaal	Bitumen (roofing, teer, asfalt)
