Asbestinventarisatetest

Vander Achterstraat 29, 3080 Tervuren

Attestnummer : **20240417-000516.000**

Uitgegeven op : **17.04.2024**

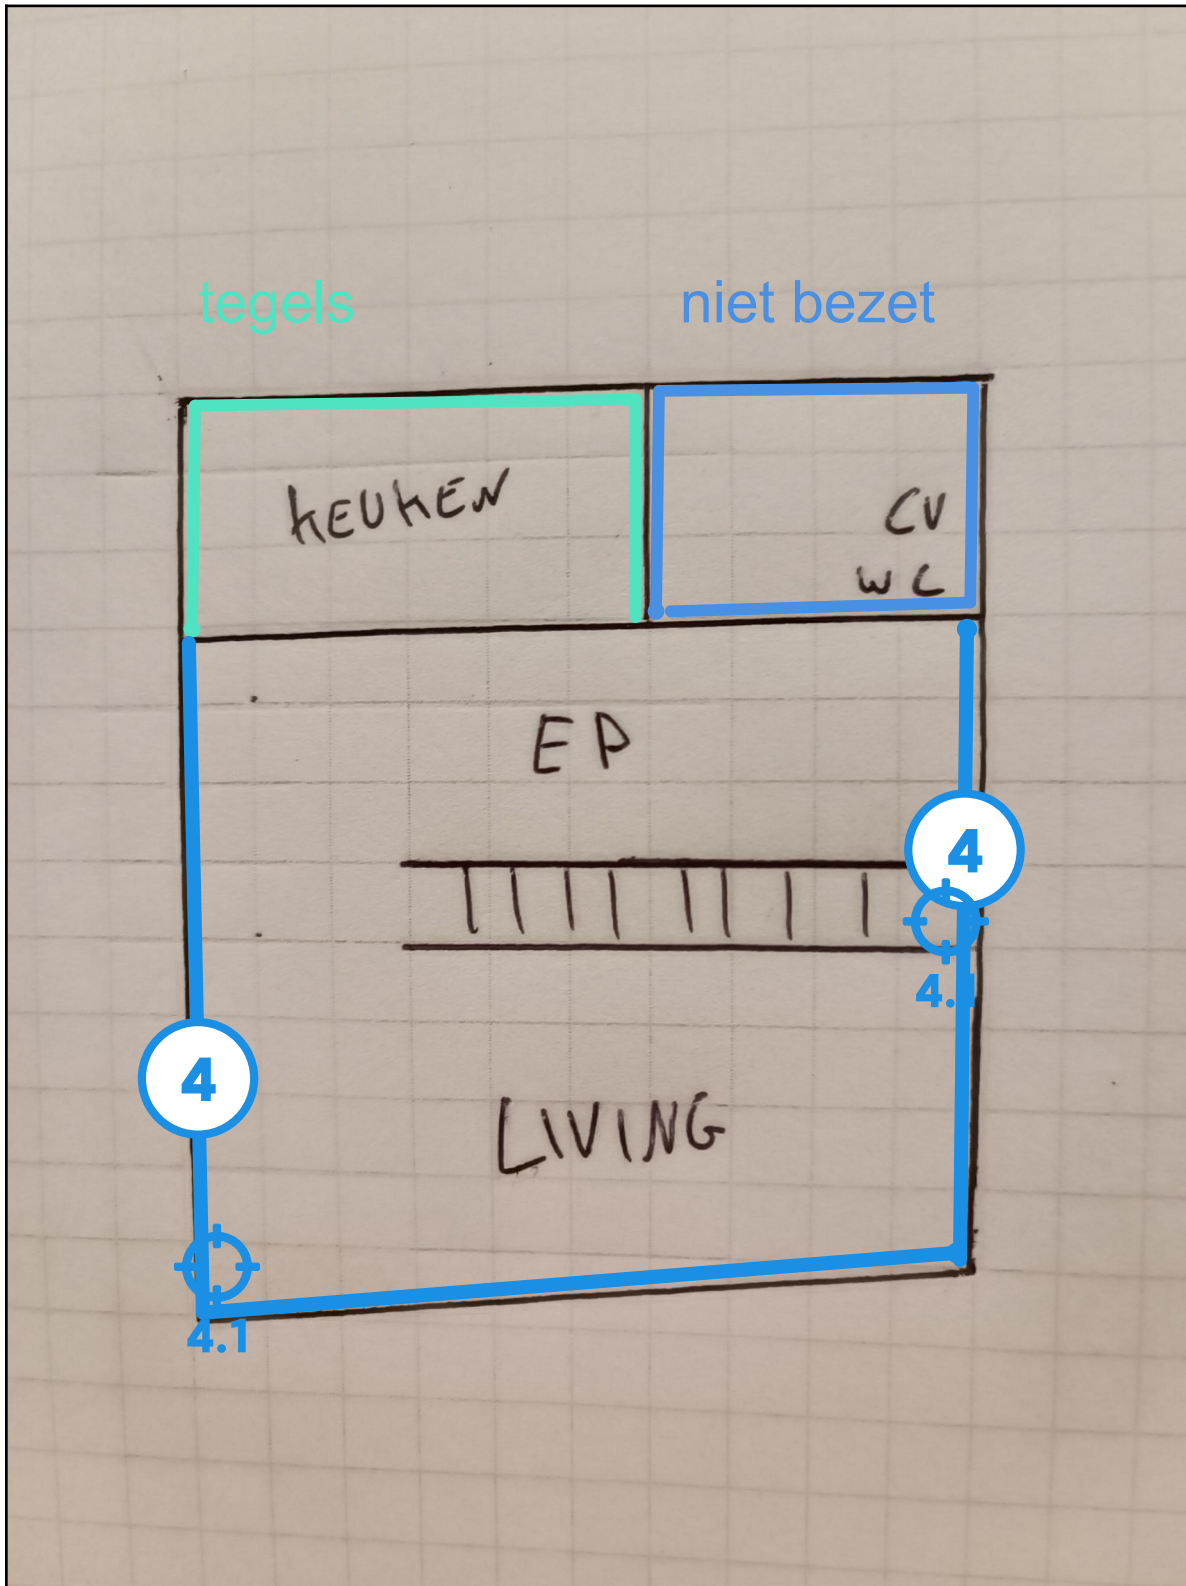
Plan 1.2: Gelijkvloers

4. Pleister muren	Geen asbest	-
4.1 Code: 1	Mengmonster	-

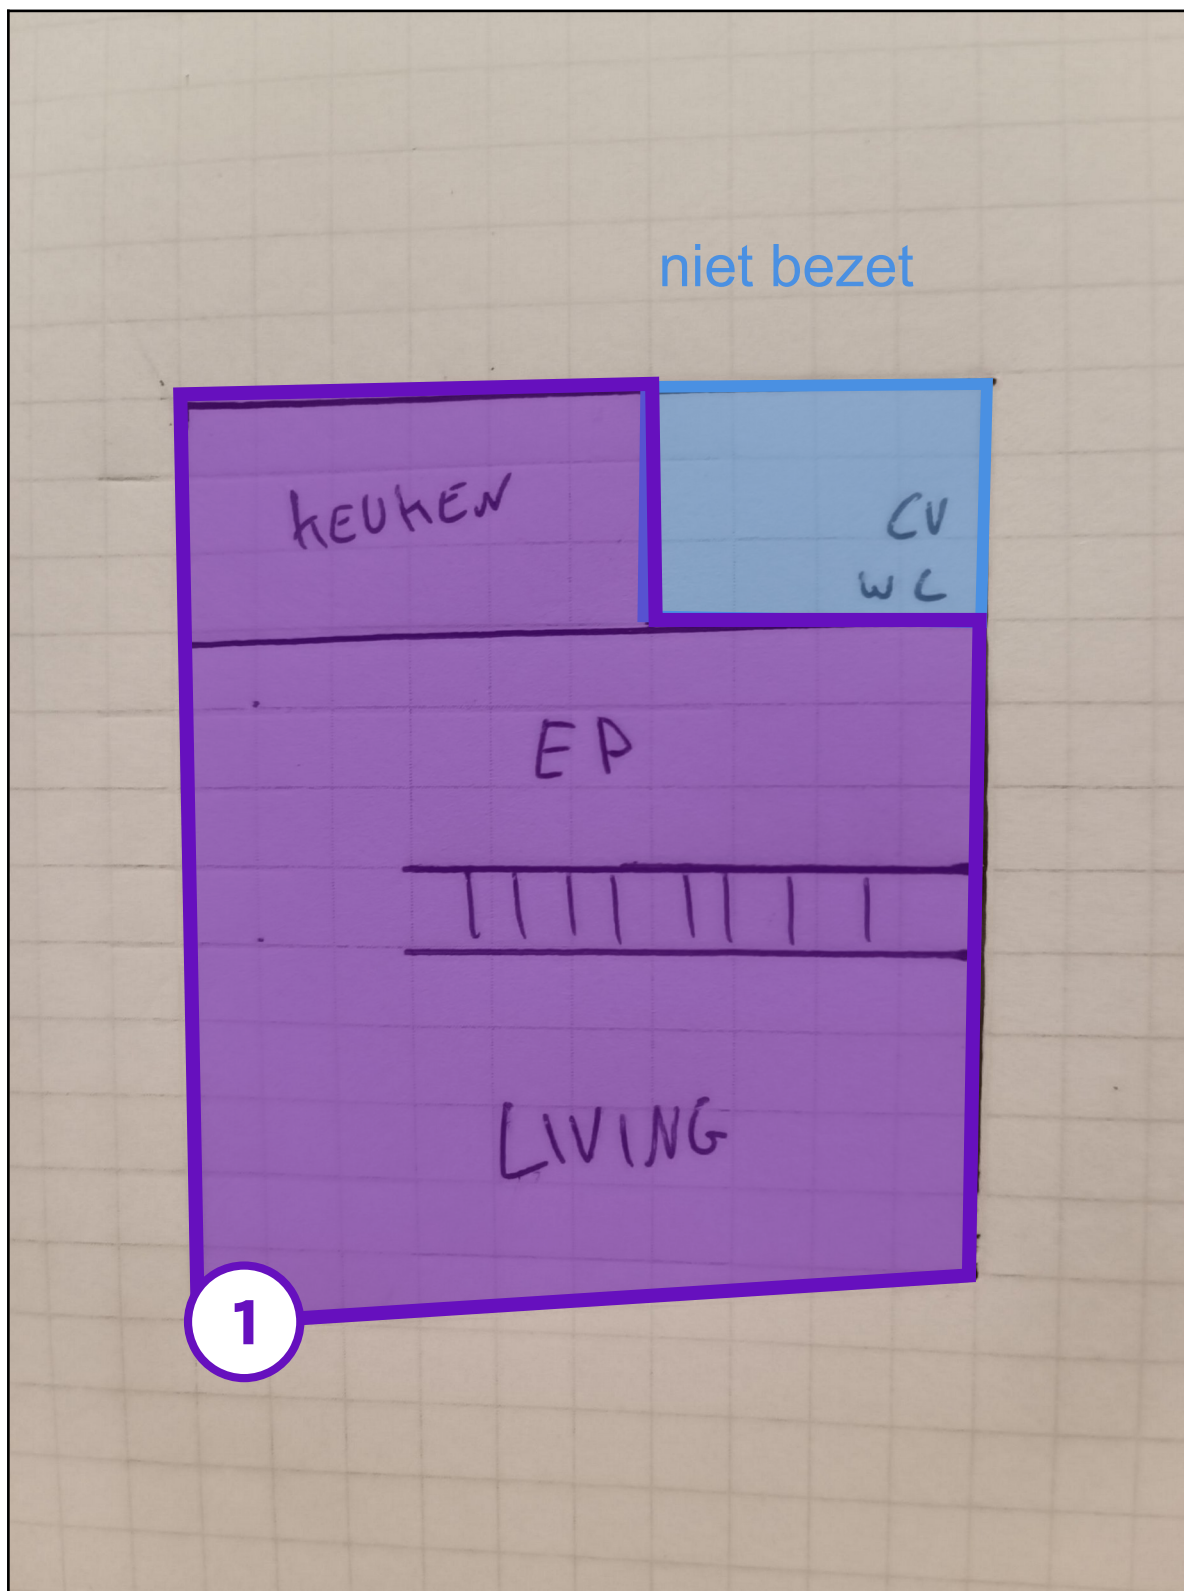
Plan 1.3: Gelijkvloers

1. Pleister plafond	Advies	-
---------------------	--------	---

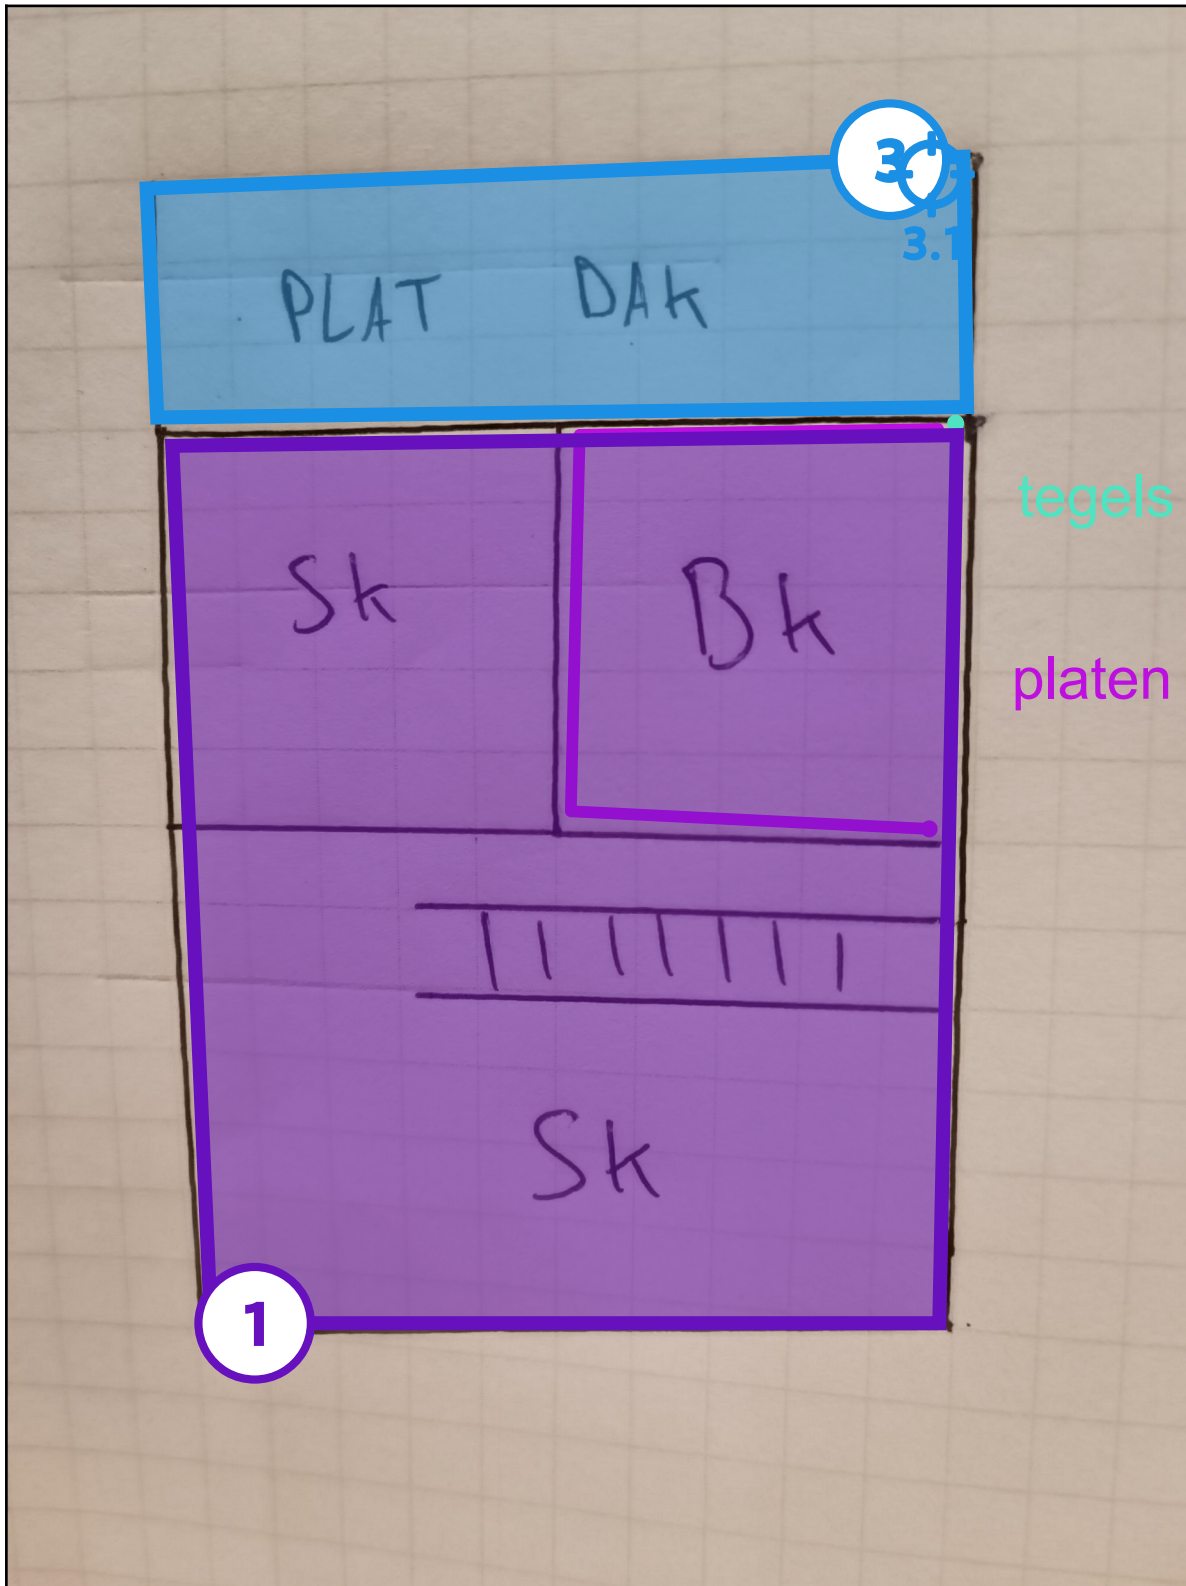
Plan 1.4: Verdieping +1

1. Pleister plafond	Advies	-
3. Roofing	Geen asbest	-
3.1 Code: 2	Puntmonster	-

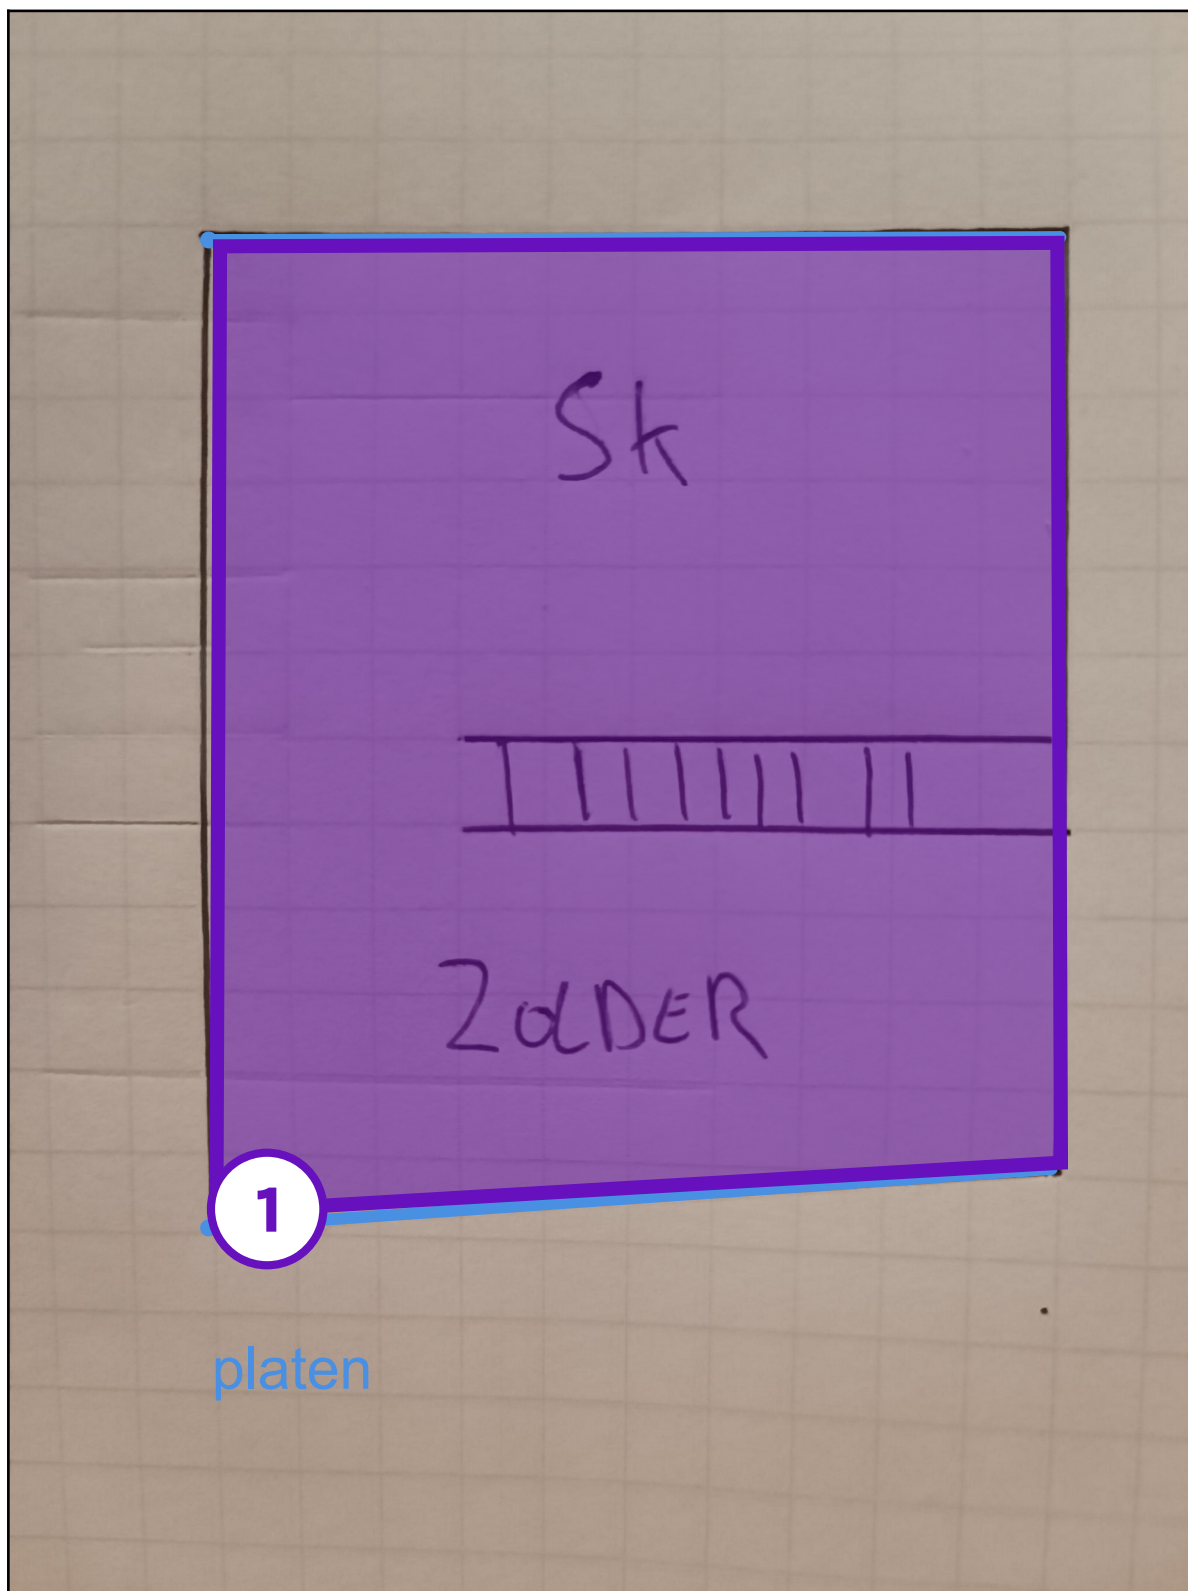
Plan 1.5: Zolder

1. Pleister plafond	Advies	-
---------------------	--------	---

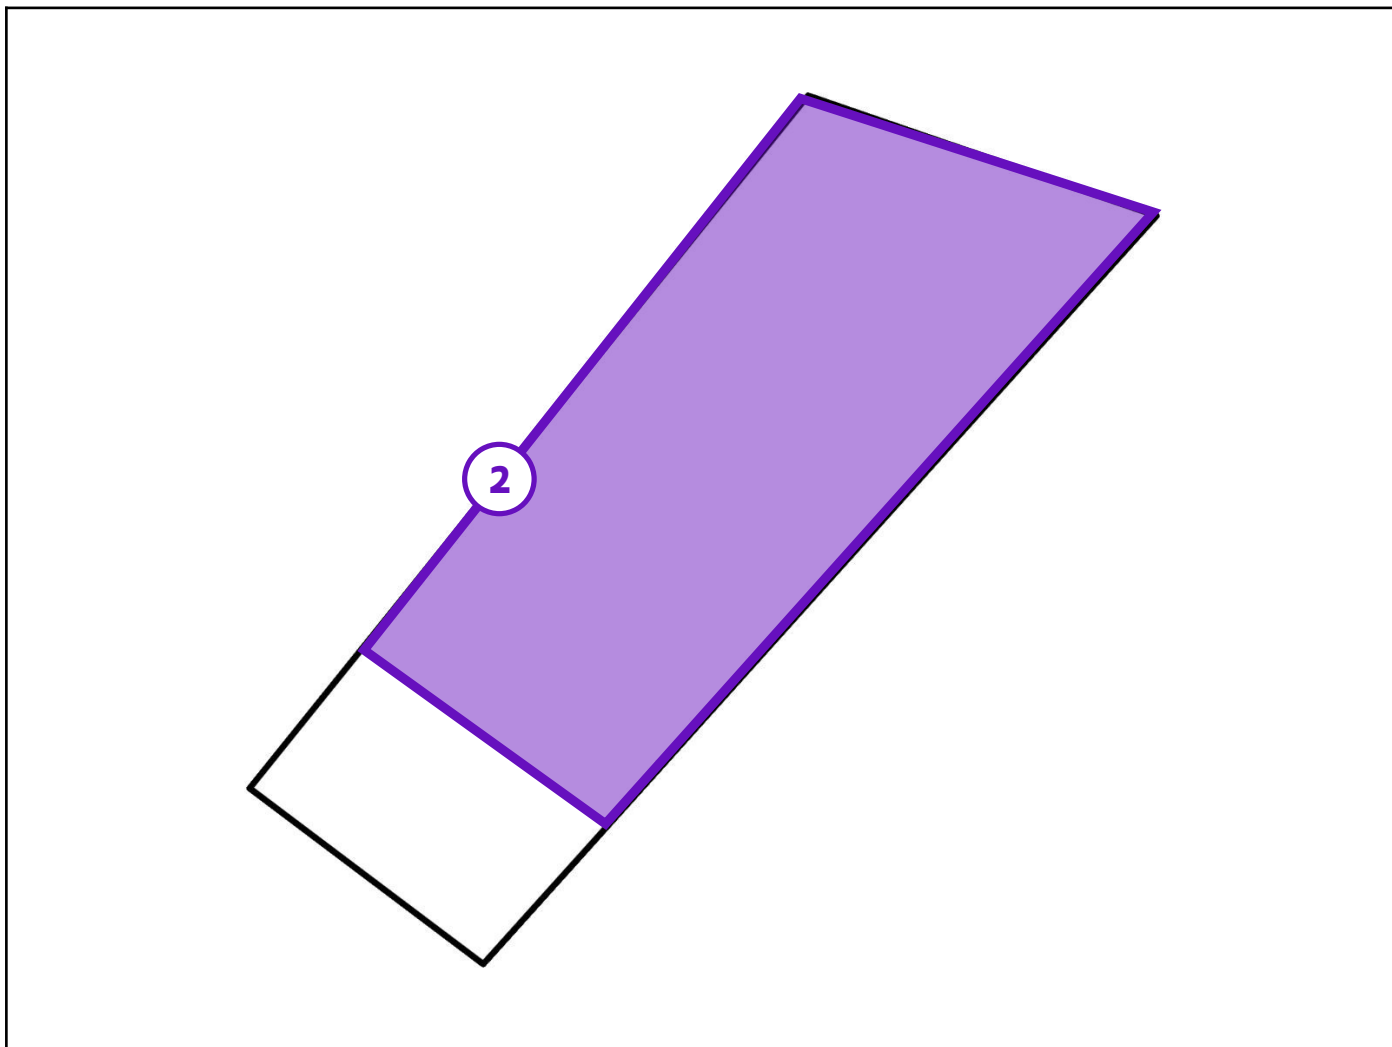
Plan 1.6: Woning dak

Beschrijving	Type	Actie
2. Onderdak	Advies	-

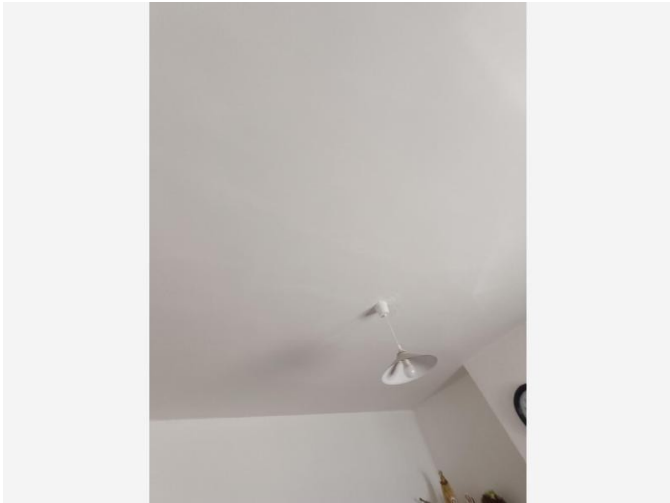
Vrije foto

Alle plafonds zijn afgewerkt met valse plafonds in plaatmateriaal. Het is niet duidelijk of er pleisterwerk aanwezig is achter deze valse plafonds, het is aangewezen om bijkomend onderzoek uit te voeren bij werken.

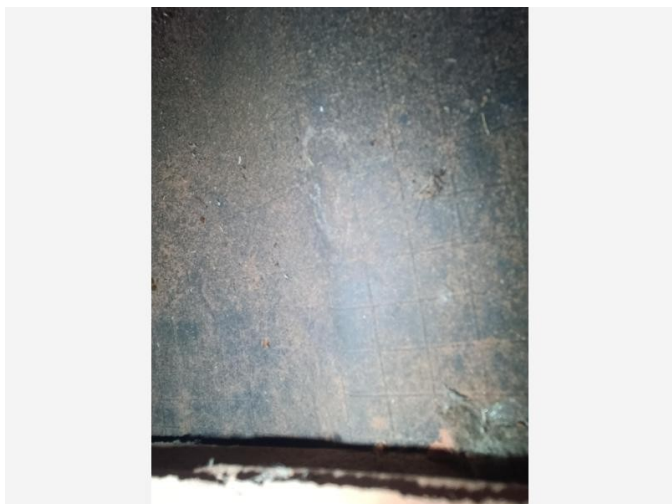
Vrije foto

Het onderdak is niet asbestverdacht

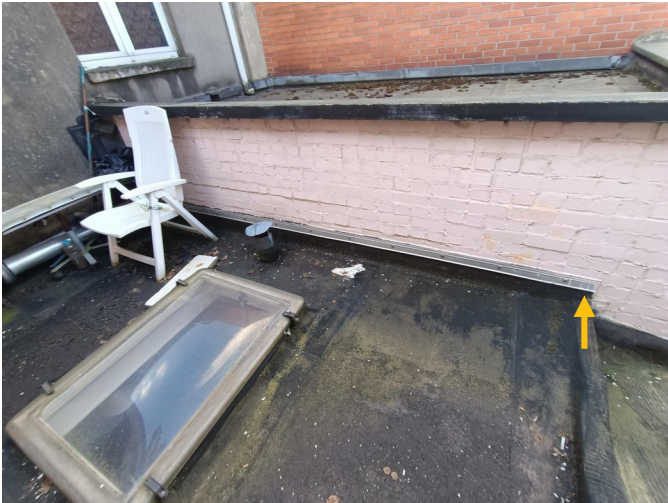
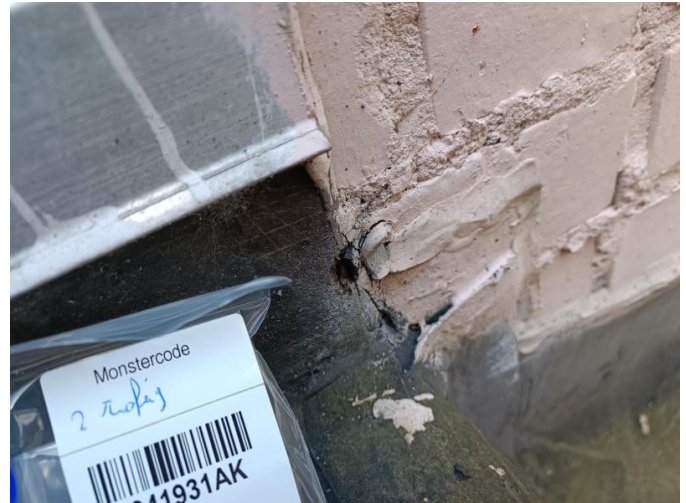
Fiche 3: Roofing

Geen asbest

#	Type	Referentie	Resultaat
3.1	Puntmonster	2	Geen asbest

Beschrijving	Roofing
Omgeving	Buiten
Primaire drager	Plat dak
Bindmiddel van materiaal	Bitumen (roofing, teer, asfalt)

Gebondenheid op basis van bindmiddel	Hecht
Hoeveelheid (oppervlakte - aantal)	• 10,00 m ² - 1 stuk
Totale oppervlakte	10,00 m ²
Identificatiemethode	Vaststelling met monstername
Destructieve handeling voor identificatie	Nee
Opmerking	Er werd een staal genomen aan een overlappend stuk roofing waardoor de waterdichtheid van de dakbedekking niet in het gedrang komt. Het is niet duidelijk of er asbestverdachte onderlagen aanwezig zijn. Extra controle/staalname aangewezen bij renovatiewerken. De vermelde oppervlaktes, diktes en volumes betreffen een bereedeneerde schatting. Er worden geen rechten verleend aan deze oppervlaktes/diktes/volumes

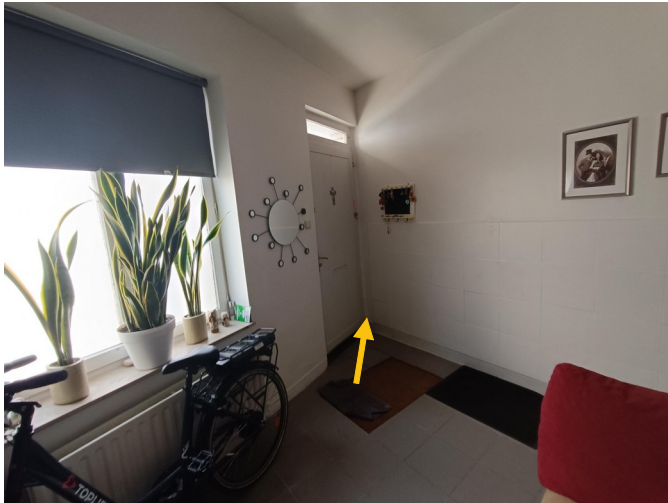
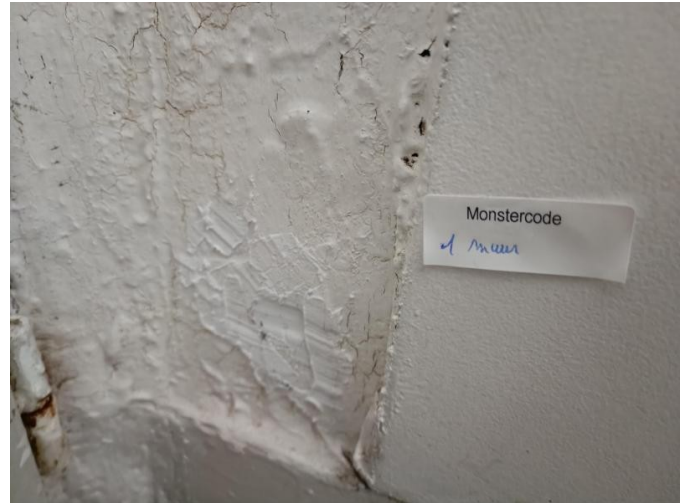
Fiche 4: Pleister muren

Geen asbest

#	Type	Referentie	Resultaat
4.1	Mengmonster	1	Geen asbest

Beschrijving	Pleister muren
Omgeving	Binnen
Primaire drager	Binnenwand
Bindmiddel van materiaal	Gips - kalk

Gebondenheid op basis van bindmiddel	Niet-hechtgebonden
Hoeveelheid (oppervlakte - dikte - aantal)	• 400,00 m ² - 1,00 cm - 1 stuk
Totaal volume	4,00 m ³
Identificatiemethode	Vaststelling met monstername
Destructieve handeling voor identificatie	Nee
Opmerking	<p>Volgens het inspectieprotocol is een monstername van het pleisterwerk verplicht om dit te identificeren als niet-asbesthoudend.</p> <p>Locatie staalnames: individuele ruimte: living / natte ruimte: is niet bezet of hebben tegels / stookplaats: is niet bezet / traphal: gelijkvloers</p> <p>De vermelde oppervlaktes en volumes betreffen een beredeneerde schatting. Er worden geen rechten verleend aan deze oppervlaktes/volumes. De dikte is een schatting die voorkomt uit de monsterplaatsen en is daarom niet altijd representatief. Er bevinden zich enkele valse wanden. Het is niet duidelijk of er pleisterwerk aanwezig is achter deze valse wanden, het is aangewezen om bijkomend onderzoek uit te voeren bij werken.</p>
