Asbestinventarisatetest

Vredestraat 66, 8940 Wervik

Attestnummer : 20240115-000366.000

Uitgegeven op : 15.01.2024

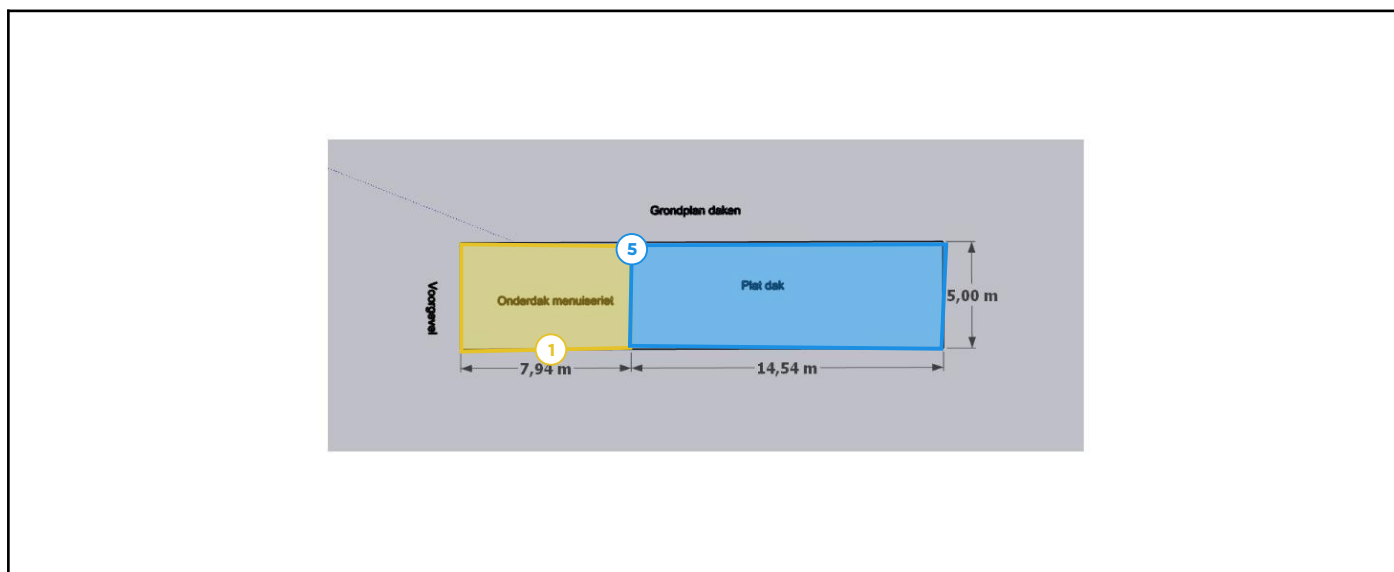
Plan 1.6: Grondplan daken

Beschrijving	Type	Actie
1. Onderdak menuiserie	Asbestmateriaal	Zorgvuldig beheren
5. Plat dak	Geen asbest	-

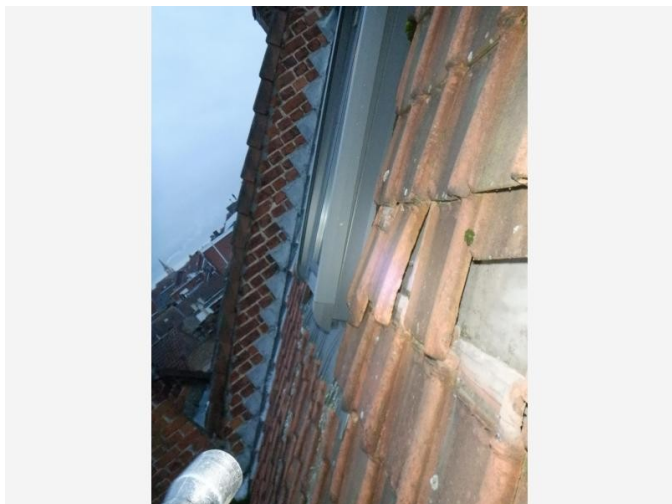
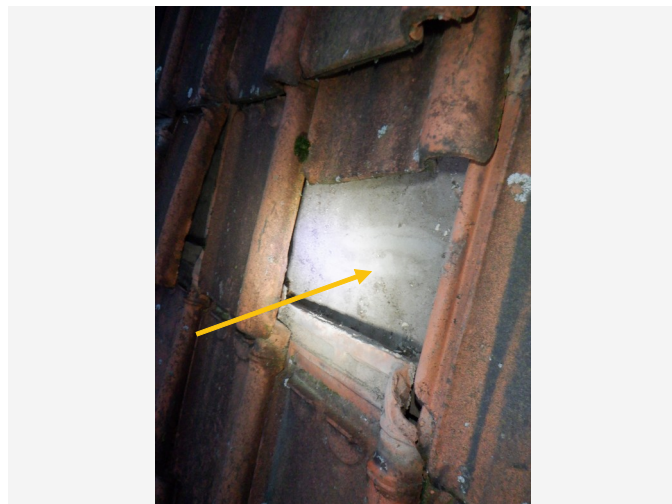
Het asbestmateriaal valt onder de mijlpaal van 2040.

Eindbeoordeling materiaalrisico	Laag materiaalrisico en/of verlaagde kans op vezelvrijgave
---------------------------------	--

Gebondenheid	Categorie 1: hechtgebonden in oorsprong
Asbestsoort (vezeltype)	Crocidoliet aanwezig
Asbestconcentratie	Laag (< 50%)
Afschermingsgraad van het gehele materiaal	Geheel of deels vrij aan de buitenlucht
Toestand van het materiaal	Onbeschadigd, niet verweerd

Beschrijving	Onderdak menuiseriet
Omgeving	Buiten
Primaire drager	Schuin dak
Asbestmateriaal	Plaat, paneel, tablet - Type Menuiserite
Bindmiddel van asbestmateriaal	Cement
Gebondenheid op basis van bindmiddel	Hecht
Hoeveelheid (oppervlakte - dikte - aantal)	• 66,00 m ² - 0,30 cm - 1 stuk
Totaal volume	0,198 m ³
Eenvoudig bereikbaar	Ja
Bevestigingswijze	• Genageld, geniet
Identificatiemethode	Vaststelling zonder monsternamen

- Zorg voor een veilig beheer. Vermijd het beschadigen van het asbestmateriaal. Controleer de toestand jaarlijks op wijzigingen.

- Eenvoudige handelingen: mag via doe-het-zelf of door werknemer(s) met opleidingsattest eenvoudige handelingen
Menuiserie platen in onderdak enkel te verwijderen via eenvoudige handeling door wegnemen dakpannen.
Via binnenzijde is hermetische zone nodig.

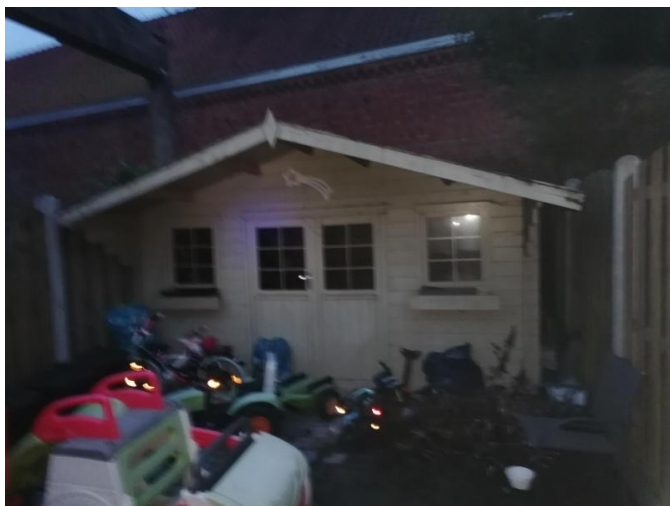
Uitgesloten van inspectie

Bouwjaar: 2007

Constructies gebouwd vanaf 2001 moeten niet onderzocht worden

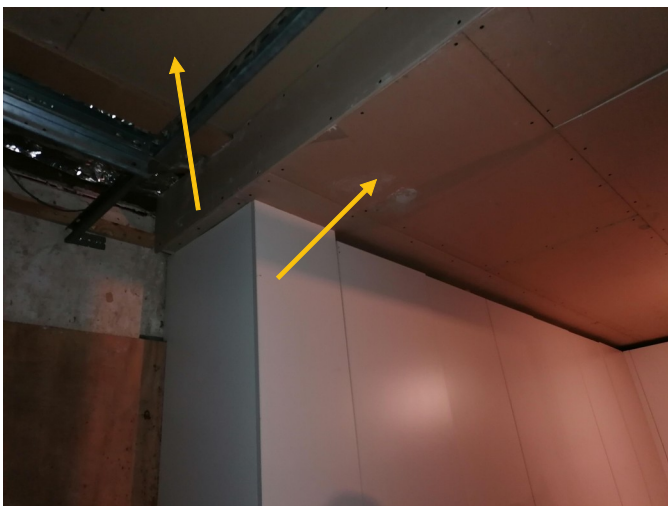
geen gepleisterde plafonds aanwezig.

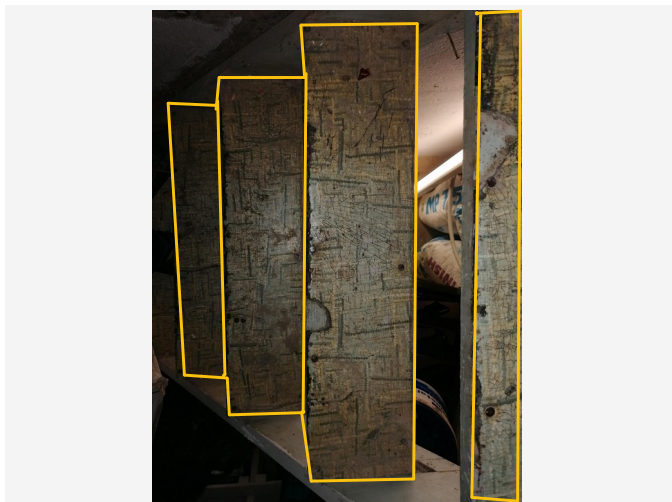
niet verdachte toepassing

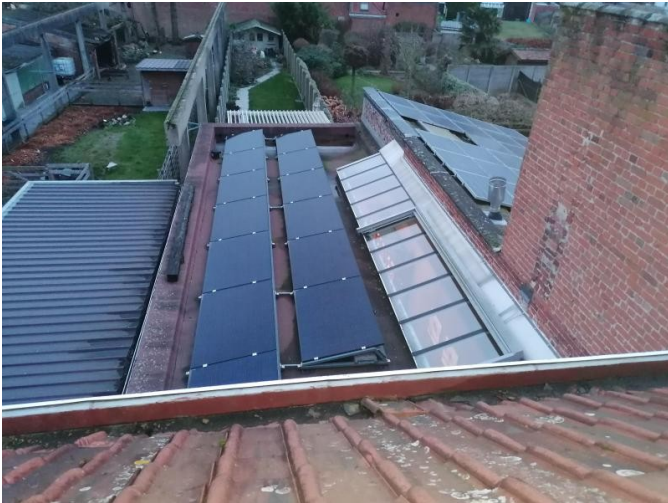
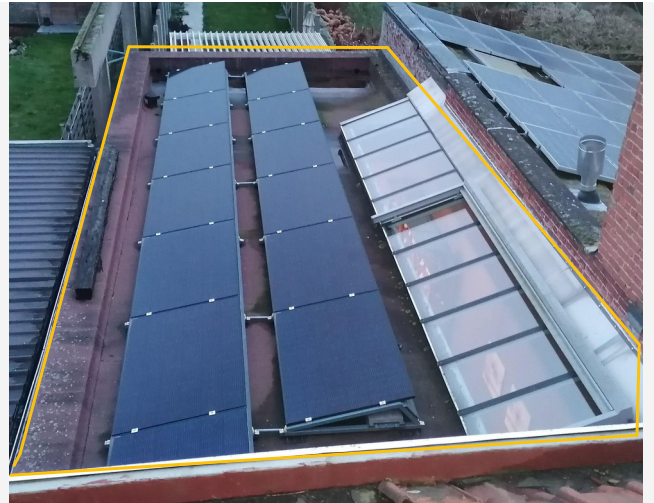
Fiche 5: Plat dak

Geen asbest

Beschrijving	Plat dak
Omgeving	Buiten
Primaire drager	Plat dak
Bindmiddel van materiaal	Bitumen (roofing, teer, asfalt)
Gebondenheid op basis van bindmiddel	Hecht
Hoeveelheid (oppervlakte - aantal)	• 58,00 m ² - 1 stuk

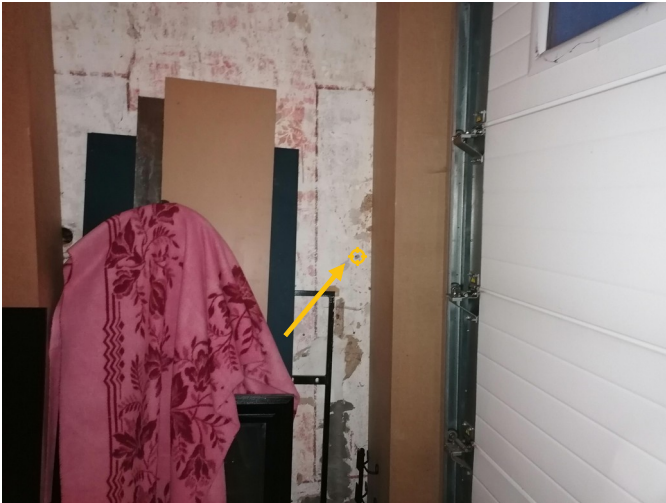
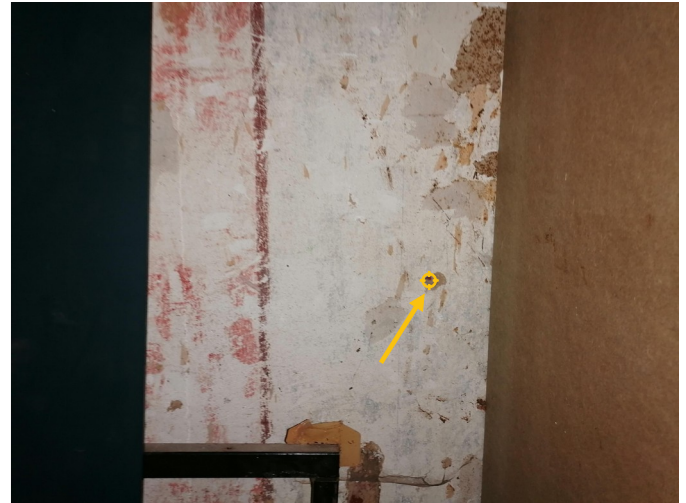
Geen asbest

#	Type	Referentie	Resultaat
6.1	Mengmonster	M1	Geen asbest

Beschrijving	Pleisterwerk muren
Omgeving	Binnen
Primaire drager	Binnenwand
