Asbestinventarisatetest

Wijerdriesstraat 7, 3600 Genk

Attestnummer : 20231117-000301.000

Uitgegeven op : 17.11.2023

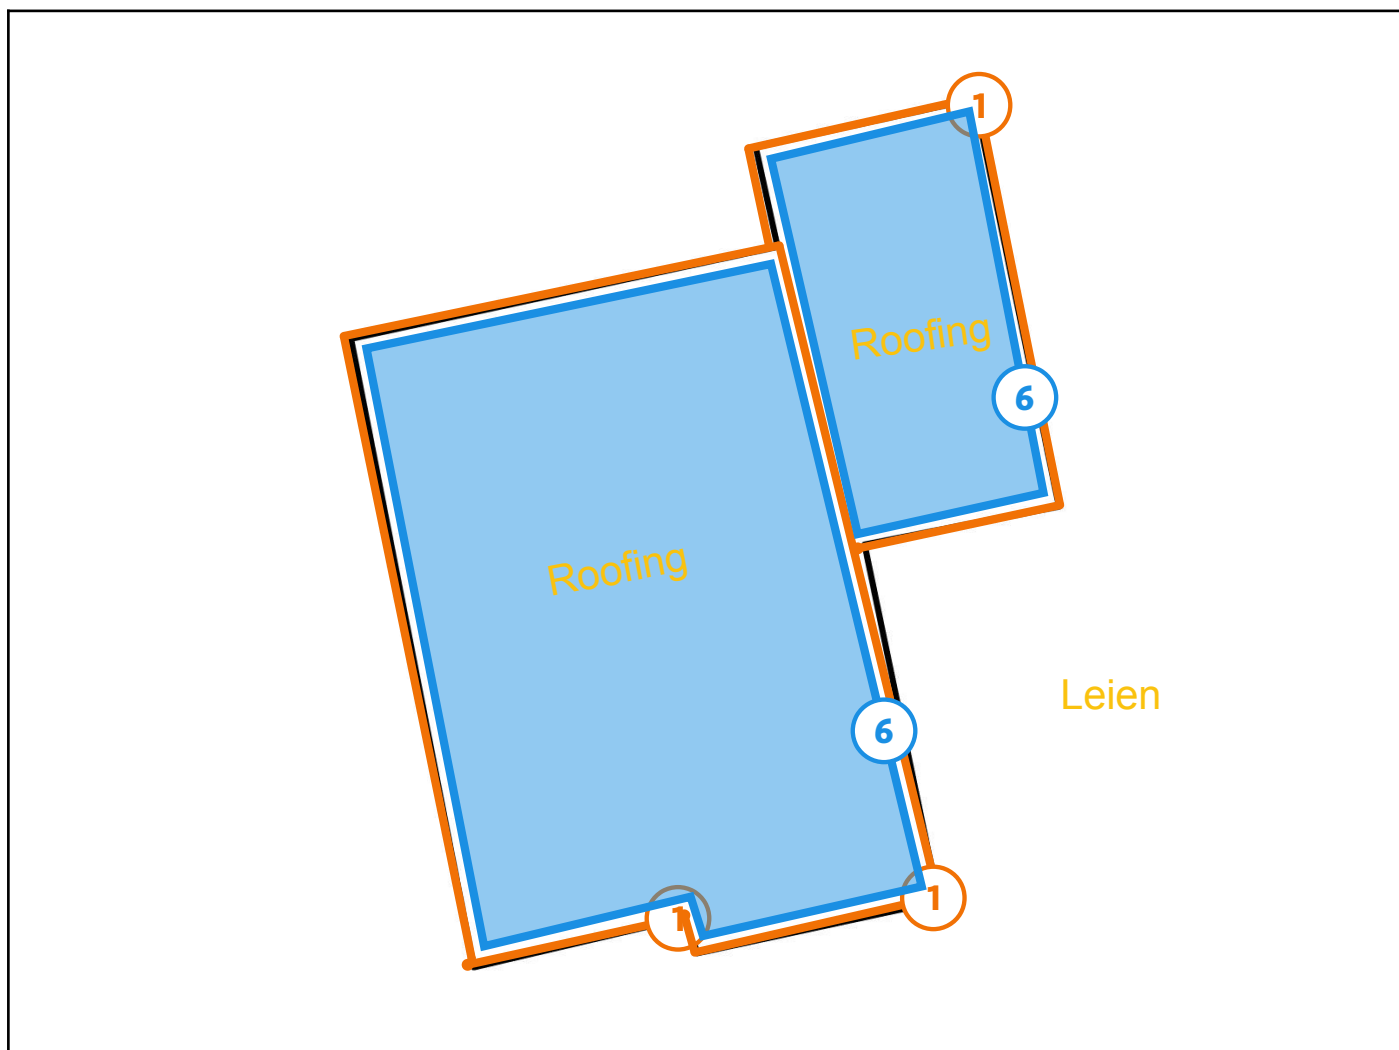
Plan 1.6: Dakplan

Beschrijving	Type	Actie
1. Leien dak	Asbestmateriaal	Verwijderen
6. Roofing (woning + garage)	Geen asbest	-

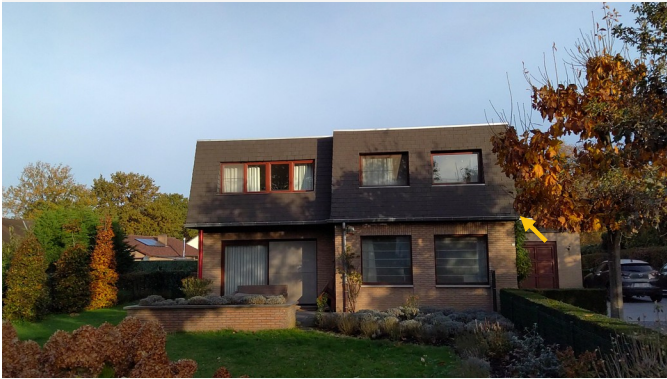
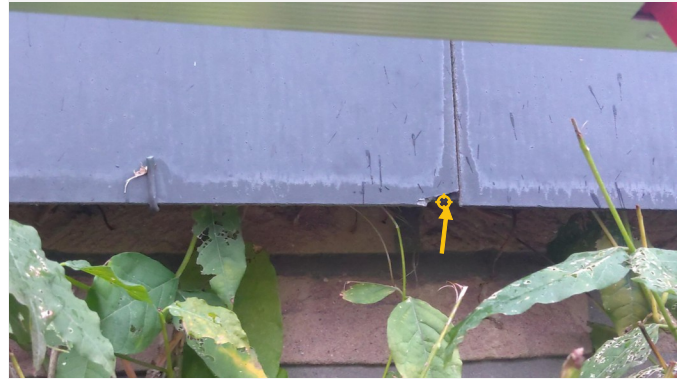
Het asbestmateriaal valt onder de mijlpaal van 2034.

Eindbeoordeling materiaalrisico	Laag materiaalrisico en/of verlaagde kans op vezelvrijgave
---------------------------------	--

Gebondenheid	Categorie 1: hechtgebonden in oorsprong
Asbestsoort (vezeltype)	Alleen chrysotiel
Asbestconcentratie	Laag (< 50%)
Afschermingsgraad van het gehele materiaal	Geheel of deels vrij aan de buitenlucht
Toestand van het materiaal	Licht beschadigd, licht verweerd. Intact materiaal type Pical – asbestboard of categorie III 'gebondenheid'

#	Type	Referentie	Resultaat
1.1	Puntmonster	MM-04	Chrysotiel

Beschrijving	Leien dak
Omgeving	Buiten
Primaire drager	Schuin dak
Asbestmateriaal	Dak- en gevelbekleding - Lei, shingle
Bindmiddel van asbestmateriaal	Cement
Gebondenheid op basis van bindmiddel	Hecht
Hoeveelheid (oppervlakte - aantal)	• 100,00 m ² - 1 stuk

- Verwijderen om asbestveilige toestand te bekomen (mijlpaal 2034)

- Eenvoudige handelingen: mag via doe-het-zelf of door werknemer(s) met opleidingsattest eenvoudige handelingen
In één geheel verwijderen, dubbel verpakken en afvoeren naar het containerpark.

Draag persoonlijke beschermingsmiddelen.

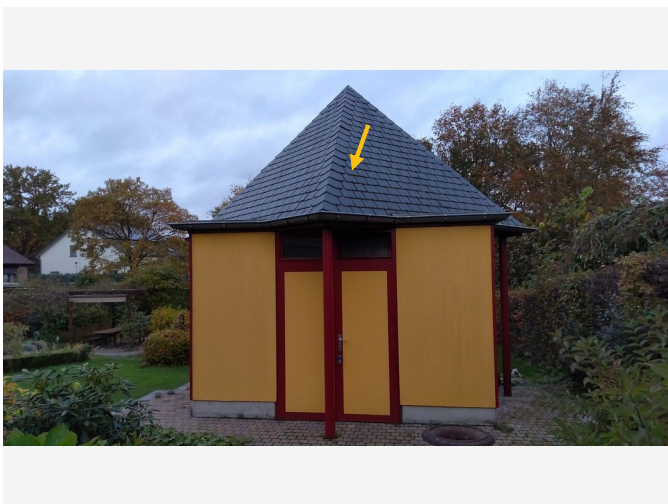
Vrije foto

De dakbedekking van het tuinhuis betreft natuurleien.

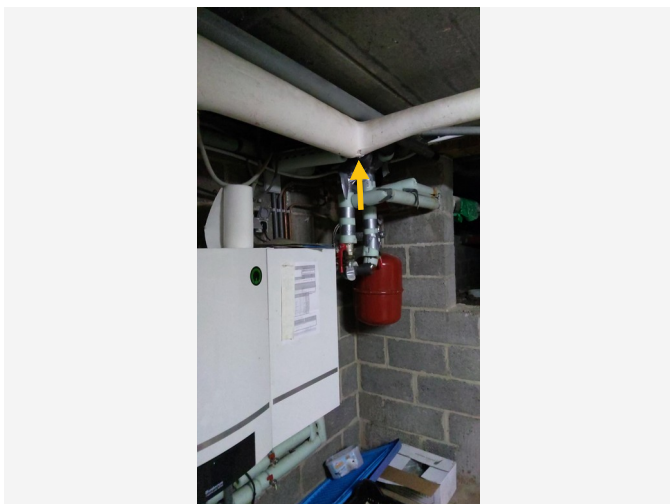
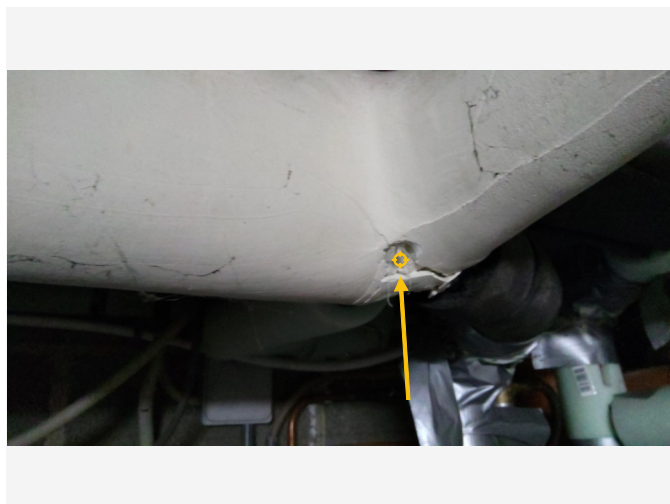
Fiche 3: Leidingisolatie (kelder)

Geen asbest

#	Type	Referentie	Resultaat
3.1	Mengmonster	MM-03	Geen asbest

Beschrijving	Leidingisolatie (kelder)
Omgeving	Binnen
Primaire drager	Sanitaire infrastructuur en uitrusting (toe- en afvoer)
Bindmiddel van materiaal	Gips - kalk

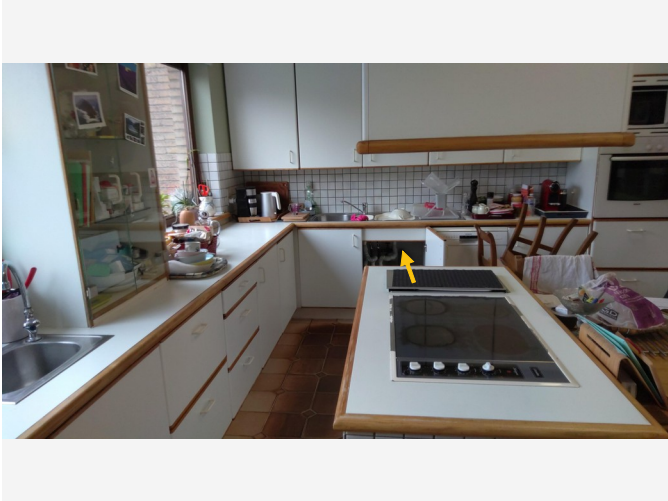
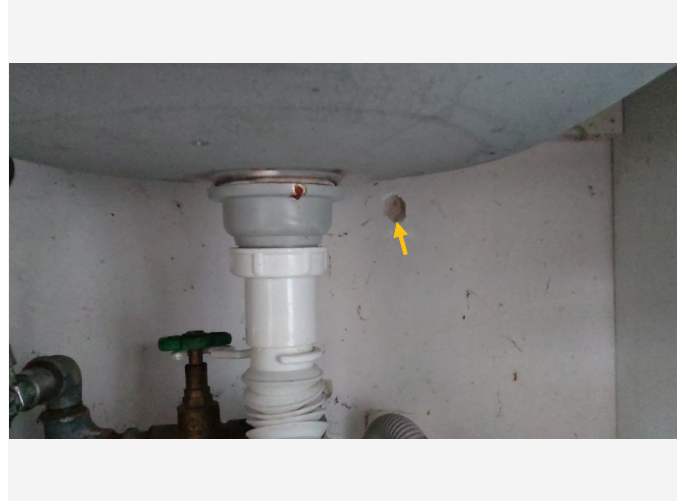
Fiche 4: Pleister muur

Geen asbest

#	Type	Referentie	Resultaat
4.1	Mengmonster	MM-01	Geen asbest

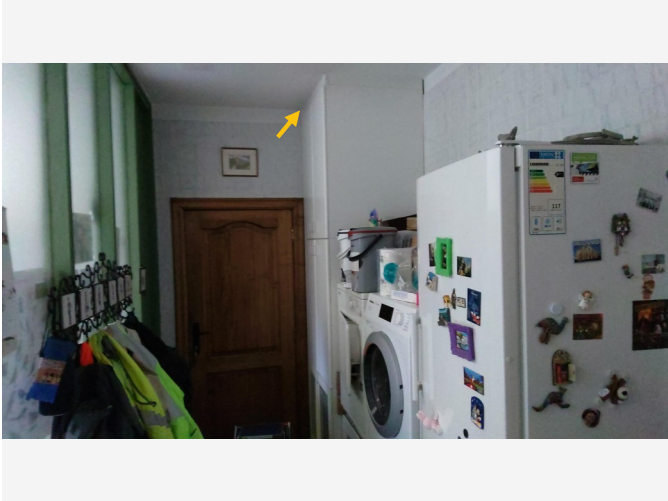
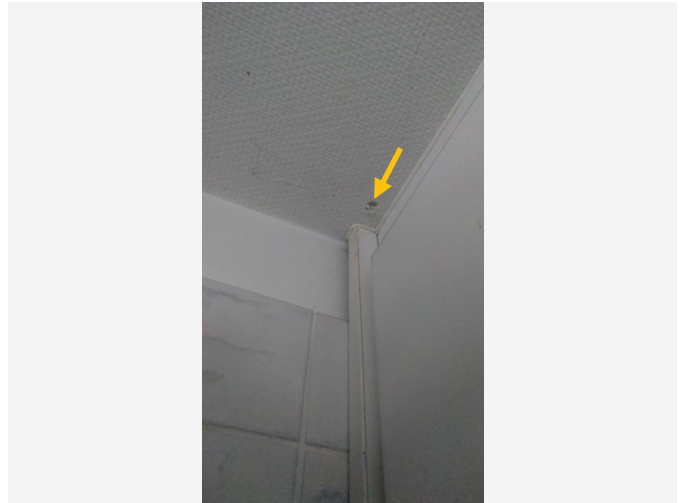
Fiche 5: Pleister plafond

Geen asbest

#	Type	Referentie	Resultaat
5.1	Mengmonster	MM-02	Geen asbest

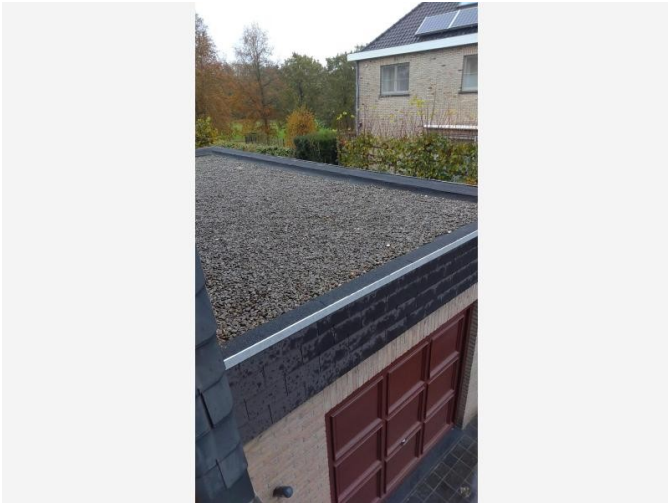
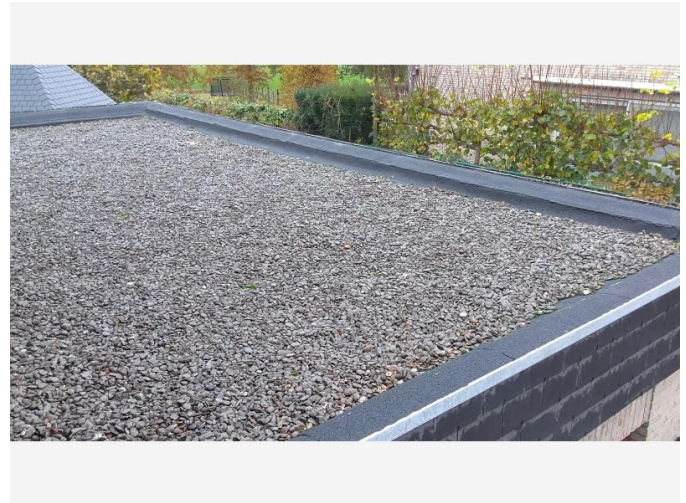
Fiche 6: Roofing (woning + garage)

Geen asbest

Identificatiemethode	Vaststelling met bewijsdocument, zonder monstername
Destructieve handeling voor identificatie	Nee
Opmerking	<p>Bovenop het platte dak van de woning en het dak van de garage ligt er roofing die in 2015 vernieuwd werd. Dit omwille van het aanbrengen van extra dakisolatie.</p> <p>Factuur aanwezig.</p>
