# Asbestinventarisatetest

Vennestraat 379, 3600 Genk

Attestnummer : 20240328-000454.000

Uitgegeven op : 28.03.2024

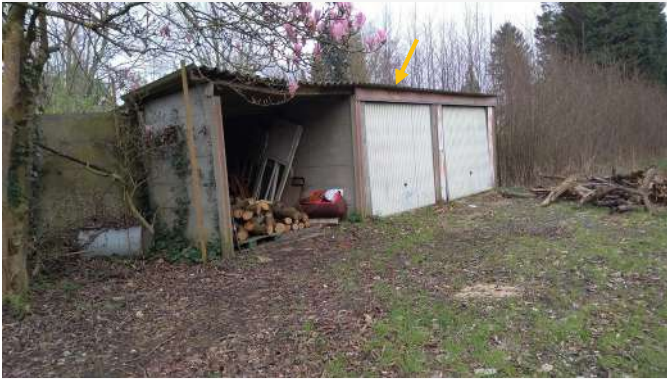
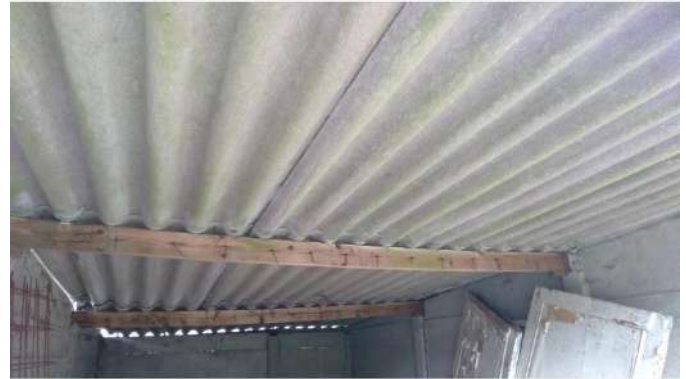
Beschrijving	Type	Actie
1. Golfplaten (garage)	Asbestmateriaal	<b>Dringend verwijderen</b>

Eindbeoordeling materiaalrisico	Hoog materiaalrisico en/of hoge kans op vezelvrijgave
---------------------------------	---

Gebondenheid	Categorie 1: hechtgebonden in oorsprong
Asbestsoort (vezeltype)	Crocidoliet aanwezig
Asbestconcentratie	Laag (< 50%)
Afschermingsgraad van het gehele materiaal	Geheel of deels (ook) vrij aan de binnenlucht
Toestand van het materiaal	Matig beschadigd, matig verweerd

Beschrijving	Golfplaten (garage)
Omgeving	Grenst aan binnen- en buitenlucht
Primaire drager	Schuin dak
Asbestmateriaal	Dak- en gevelbekleding - Golfplaat
Bindmiddel van asbestmateriaal	Cement
Gebondenheid op basis van bindmiddel	Hecht
Hoeveelheid (oppervlakte - aantal)	• 60,00 m <sup>2</sup> - 1 stuk
Totale oppervlakte	60,00 m <sup>2</sup>
Eenvoudig bereikbaar	Ja
Bevestigingswijze	• Geschroefd
Identificatiemethode	Vaststelling zonder monsternamen

**Dringend verwijderen**

- Verwijderen om een asbestveilige toestand te bekomen.

- Eenvoudige handelingen: mag via doe-het-zelf of door werknemer(s) met opleidingsattest eenvoudige handelingen  
In één geheel verwijderen, dubbel verpakken en afvoeren naar het containerpark.

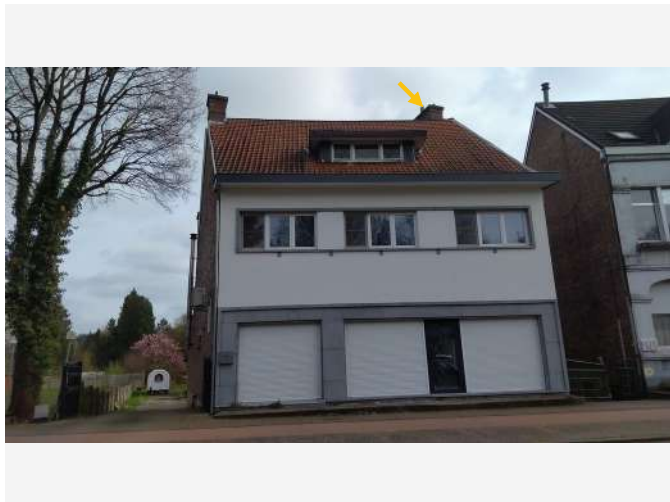
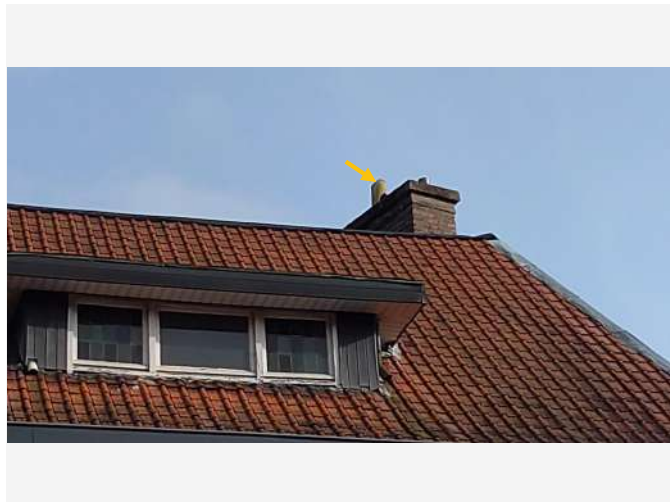
Eindbeoordeling materiaalrisico	Verhoogd materiaalrisico en/of verhoogde kans op vezelvrijgave
---------------------------------	--

Gebondenheid	Categorie 1: hechtgebonden in oorsprong
Asbestsoort (vezeltype)	Crocidoliet aanwezig
Asbestconcentratie	Laag (< 50%)
Afschermingsgraad van het gehele materiaal	Geheel of deels vrij aan de buitenlucht
Toestand van het materiaal	Matig beschadigd, matig verweerd

Beschrijving	Rookgaskanaal (hoofdak)
Omgeving	Buiten
Primaire drager	Schuin dak
Asbestmateriaal	Rookgaskanaal
Bindmiddel van asbestmateriaal	Cement
Gebondenheid op basis van bindmiddel	Hecht
Hoeveelheid (lengte - omtrek - dikte - aantal)	<ul style="list-style-type: none"><li>• 0,50 m - 20,00 cm - 1,00 cm - 1 stuk</li></ul>
Totaal volume	0,001 m <sup>3</sup>
Eenvoudig bereikbaar	Ja
Bevestigingswijze	<ul style="list-style-type: none"><li>• Geklemd</li><li>• Verlijmd, ingegoten, versmeerd</li></ul>

Verwijderen

- Verwijderen om een asbestveilige toestand te bekomen.

- Eenvoudige handelingen: mag via doe-het-zelf of door werknemer(s) met opleidingsattest eenvoudige handelingen  
In één geheel verwijderen, dubbel verpakken en afvoeren naar het containerpark.

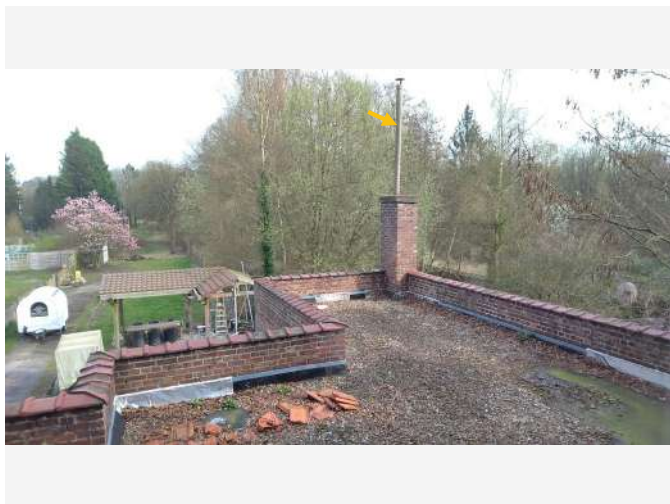
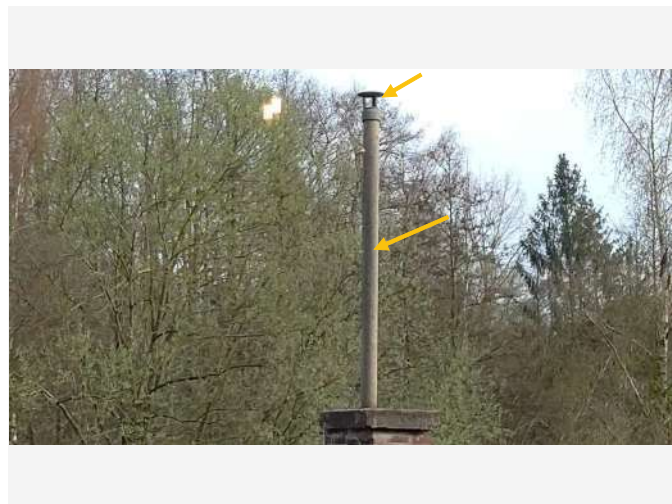
Eindbeoordeling materiaalrisico	Verhoogd materiaalrisico en/of verhoogde kans op vezelvrijgave
---------------------------------	--

Gebondenheid	Categorie 1: hechtgebonden in oorsprong
Asbestsoort (vezeltype)	Crocidoliet aanwezig
Asbestconcentratie	Laag (< 50%)
Afschermingsgraad van het gehele materiaal	Geheel of deels vrij aan de buitenlucht
Toestand van het materiaal	Matig beschadigd, matig verweerd

Beschrijving	Rookgaskanaal+ schouwhoed (achterbouw)
Omgeving	Buiten
Primaire drager	Plat dak
Asbestmateriaal	Rookgaskanaal
Bindmiddel van asbestmateriaal	Cement
Gebondenheid op basis van bindmiddel	Hecht
Hoeveelheid (lengte - omtrek - dikte - aantal)	<ul style="list-style-type: none"><li>• 3,00 m - 20,00 cm - 1,00 cm - 1 stuk</li></ul>
Totaal volume	0,006 m <sup>3</sup>
Eenvoudig bereikbaar	Ja
Bevestigingswijze	<ul style="list-style-type: none"><li>• Geklemd</li><li>• Verlijmd, ingegoten, versmeerd</li></ul>

Verwijderen

- Verwijderen om een asbestveilige toestand te bekomen.

- Eenvoudige handelingen: mag via doe-het-zelf of door werknemer(s) met opleidingsattest eenvoudige handelingen  
In één geheel verwijderen, dubbel verpakken en afvoeren naar het containerpark.

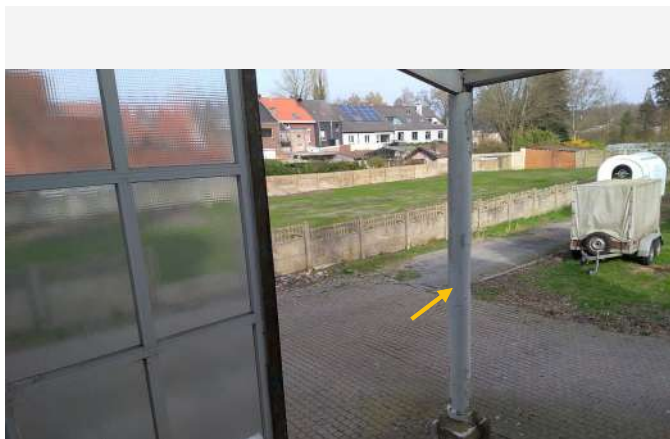
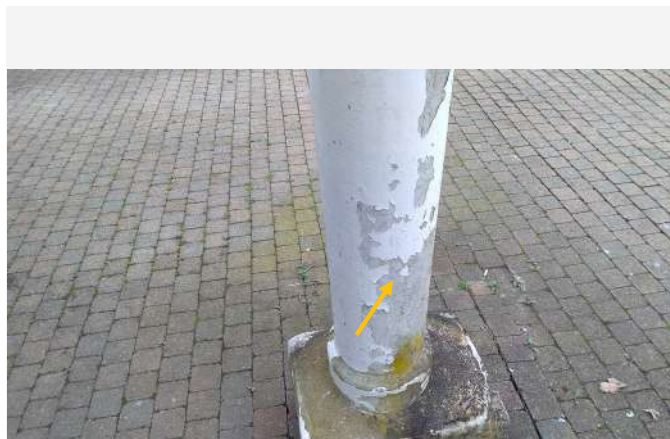
Eindbeoordeling materiaalrisico	Laag materiaalrisico en/of verlaagde kans op vezelvrijgave
---------------------------------	--

Gebondenheid	Categorie 1: hechtgebonden in oorsprong
Asbestsoort (vezeltype)	Crocidoliet aanwezig
Asbestconcentratie	Laag (< 50%)
Afschermingsgraad van het gehele materiaal	Geheel of deels vrij aan de buitenlucht
Toestand van het materiaal	Licht beschadigd, licht verweerd. Intact materiaal type Pical – asbestboard of categorie III 'gebondenheid'

Beschrijving	Steunpaal (afdak)
Omgeving	Buiten
Primaire drager	Vloer
Asbestmateriaal	Buis, koker, leiding, pijp, doorvoer
Bindmiddel van asbestmateriaal	Cement
Gebondenheid op basis van bindmiddel	Hecht
Hoeveelheid (lengte - omtrek - dikte - aantal)	<ul style="list-style-type: none"><li>• 3,00 m - 25,00 cm - 1,00 cm - 1 stuk</li></ul>
Totaal volume	0,008 m <sup>3</sup>
Eenvoudig bereikbaar	Ja
Bevestigingswijze	<ul style="list-style-type: none"><li>• Geklemd</li><li>• Verlijmd, ingegoten, versmeerd</li></ul>

Zorgvuldig beheren

- Zorg voor een veilig beheer. Vermijd het beschadigen van het asbestmateriaal. Controleer de toestand jaarlijks op wijzigingen.

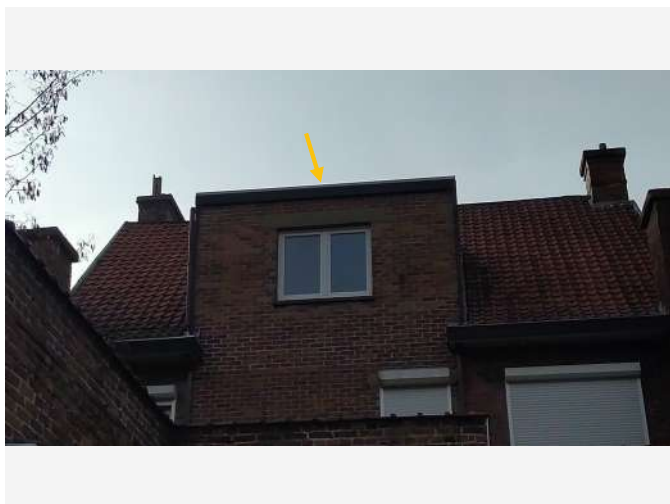
Situeringfoto

**Reden:** Het te onderzoeken materiaal situeert zich hoger dan 3,50 m te rekenen vanaf een veilige ondergrond

**Uitleg van de asbestdeskundige:** Geen beoordeling mogelijk.

(Asbest)materiaal	Dak- en gevelbekleding - Roofing
Karakterisatie	Asbest (verdacht)
Primaire drager	Plat dak

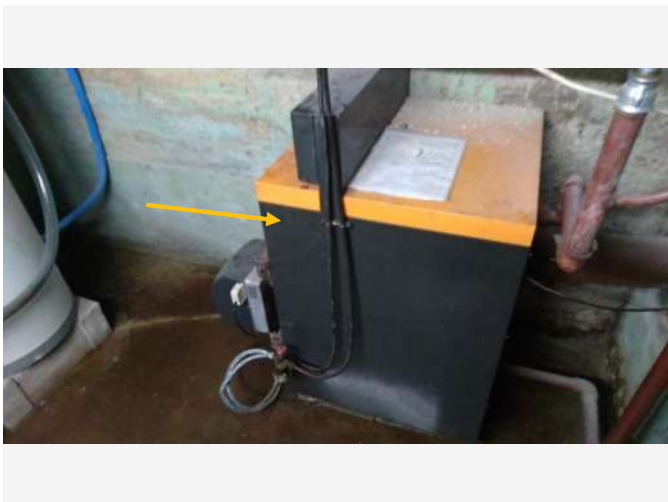
Vrije foto

Deze cv-ketel kan mogelijk nog asbesthoudende pakkingen/koorden ed. bevatten.

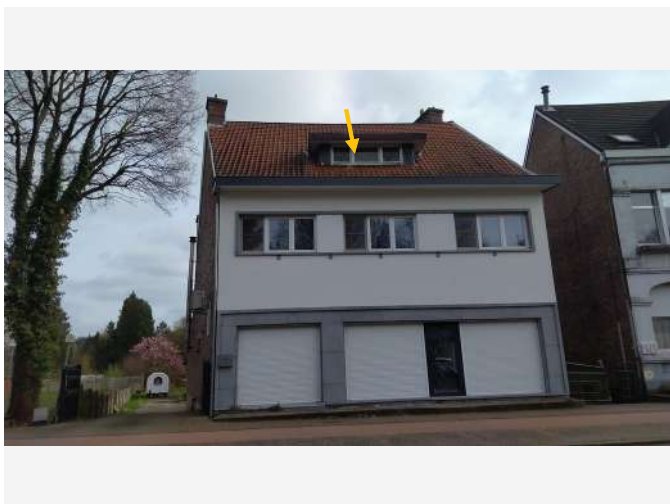
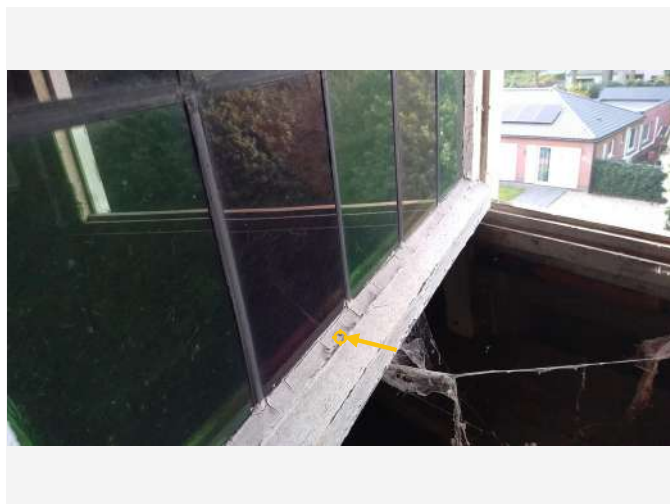
## Fiche 7: Mastiek (zolderraam)

Geen asbest

#	Type	Referentie	Resultaat
7.1	Puntmonster	MM-03	Geen asbest

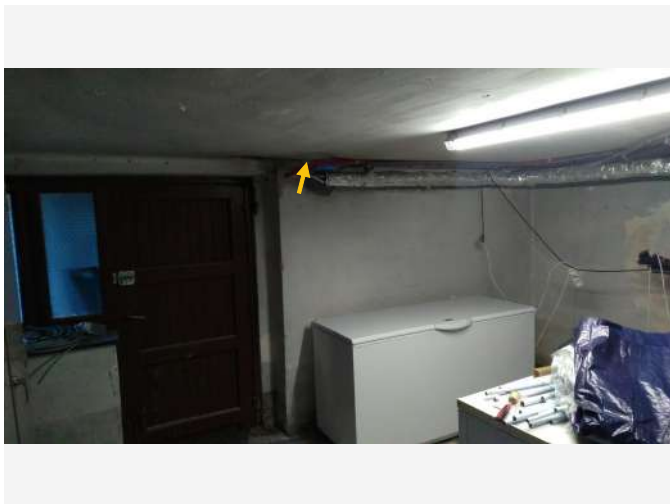
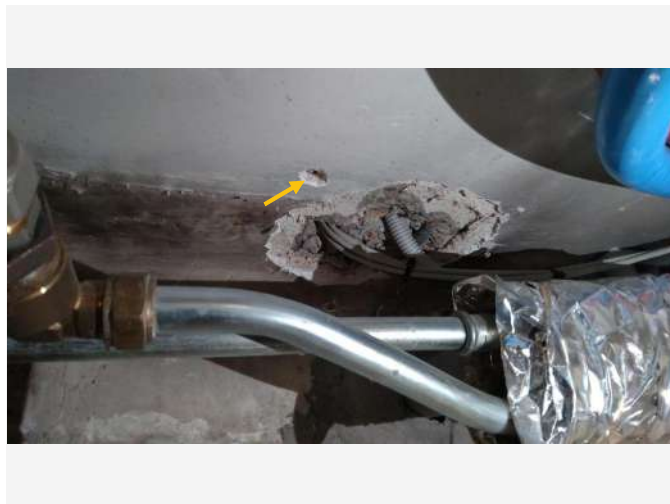
## Fiche 8: Pleisterwerk plafond

Geen asbest

#	Type	Referentie	Resultaat
8.1	Mengmonster	MM-02	Geen asbest

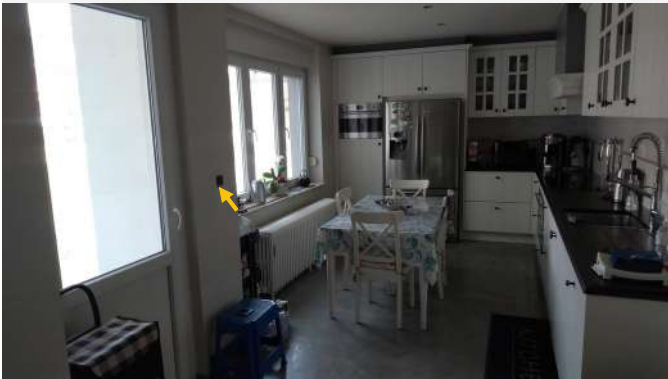
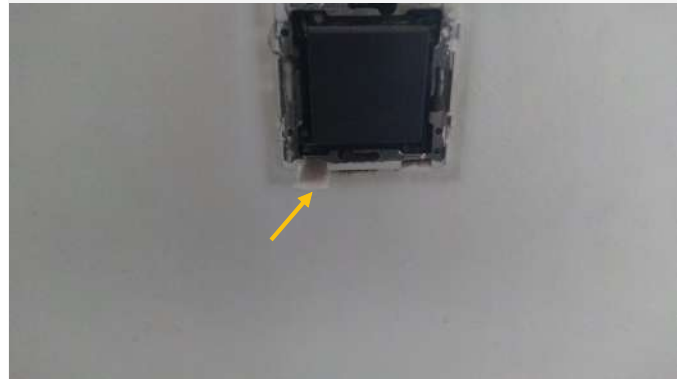
## Fiche 9: Pleisterwerk muren

Geen asbest

#	Type	Referentie	Resultaat
9.1	Mengmonster	MM-01	Geen asbest
