# Asbestinventarisatetest

Boogbosstraat 3, 3560 Lummen

Attestnummer : 20240406-000020.000

**Niet-asbestveilig**

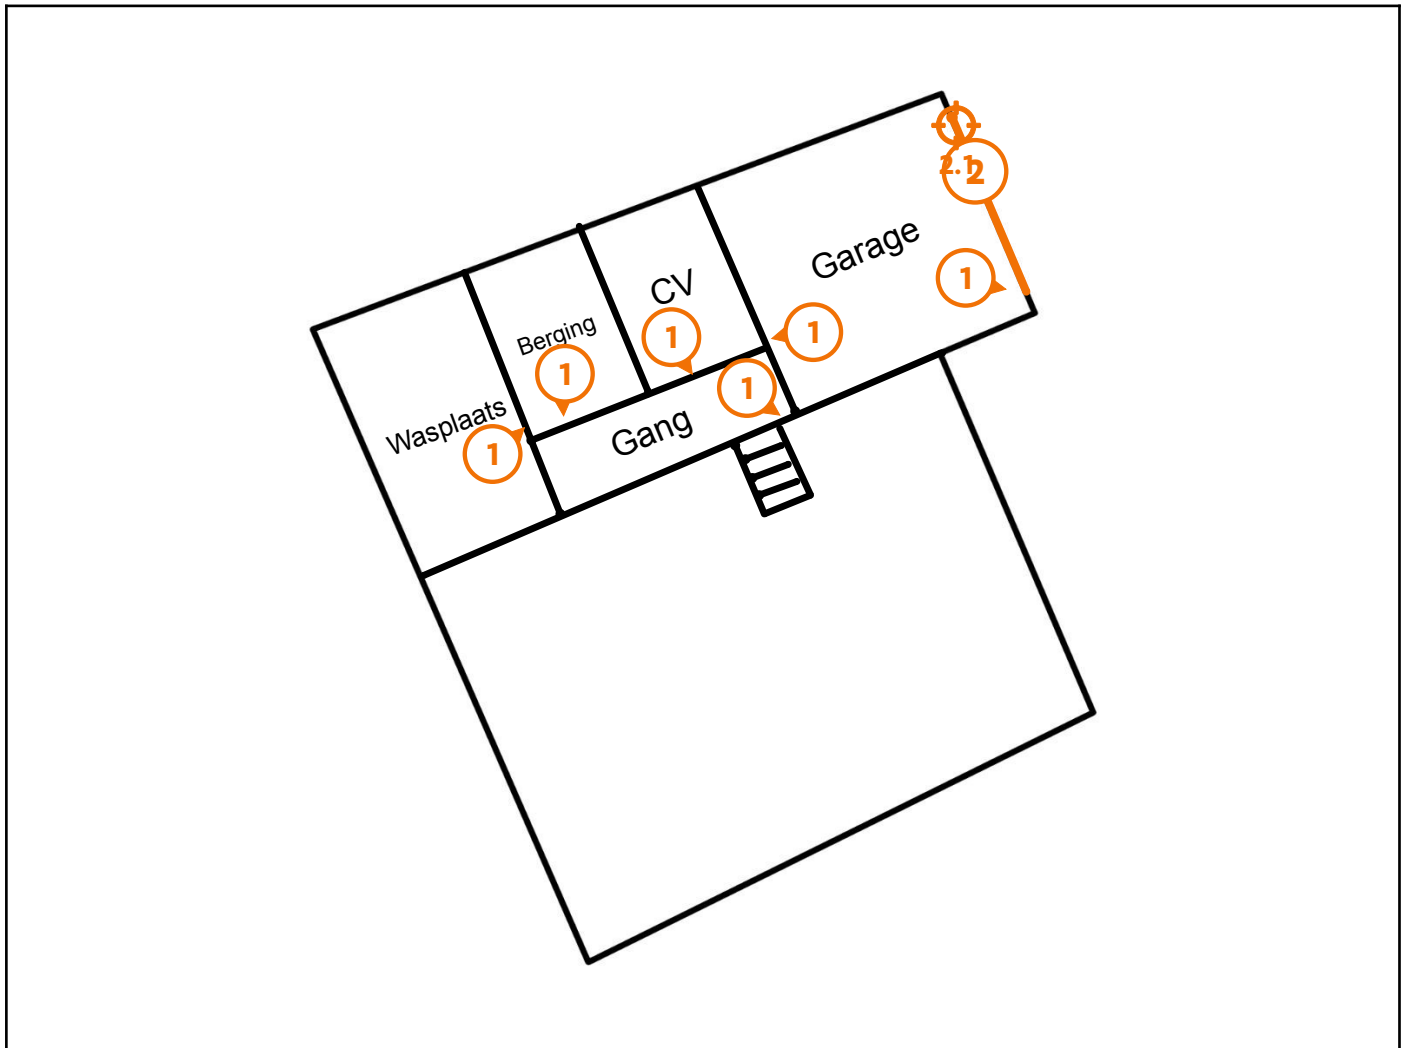
## Plan 1.1: Kelder/ garage

Beschrijving	Type	Actie
1. Bakelieten schakelaars	Asbestmateriaal	<a href="#">Verwijderen</a>
2. Vinylvloer (garagepoort)	Asbestmateriaal	<a href="#">Verwijderen</a>
2.1 Code: MM-05	Puntmonster	-

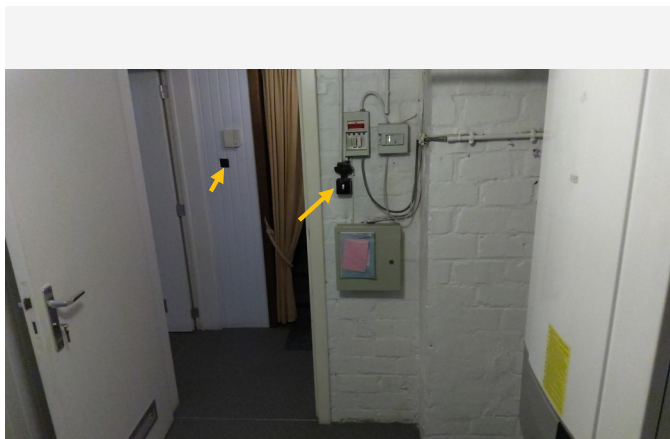
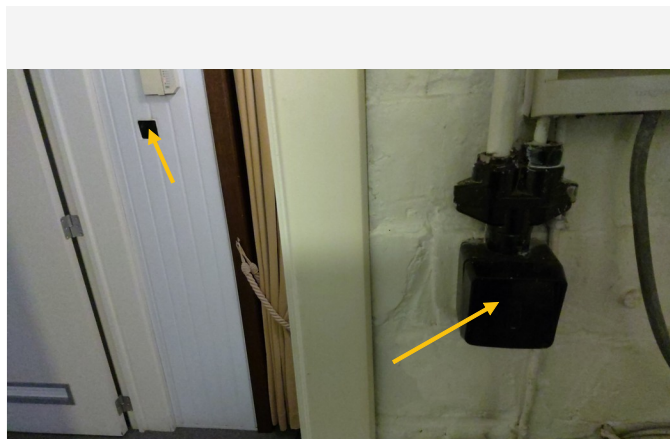
Het asbestmateriaal valt onder de mijlpaal van 2040.

Eindbeoordeling materiaalrisico	Verhoogd materiaalrisico en/of verhoogde kans op vezelvrijgave
---------------------------------	--

Gebondenheid	Categorie 1: hechtgebonden in oorsprong
Asbestsoort (vezeltype)	Crocidoliet aanwezig
Asbestconcentratie	Laag (< 50%)
Afschermingsgraad van het gehele materiaal	Geheel of deels (ook) vrij aan de binnenlucht
Toestand van het materiaal	Licht beschadigd, licht verweerd. Intact materiaal type Pical – asbestboard of categorie III 'gebondenheid'

Beschrijving	Bakelieten schakelaars
Omgeving	Binnen
Primaire drager	Communicatie en elektrische infrastructuur en uitrusting
Asbestmateriaal	Schakelaars uit bakeliet
Bindmiddel van asbestmateriaal	Kunststof of -hars
Gebondenheid op basis van bindmiddel	Hecht
Hoeveelheid (gewicht - aantal)	<ul style="list-style-type: none"><li>• 1,00 kg - 1 stuk</li></ul>
Totaal gewicht	1,00 kg
Eenvoudig bereikbaar	Ja
Bevestigingswijze	<ul style="list-style-type: none"><li>• Geschroefd</li></ul>
Identificatiemethode	Vaststelling zonder monsternamen

- Verwijderen om een asbestveilige toestand te bekomen.

- Eenvoudige handelingen: mag via doe-het-zelf of door werknemer(s) met opleidingsattest eenvoudige handelingen  
In één geheel verwijderen, dubbel verpakken en afvoeren naar het containerpark.

Draag persoonlijke beschermingsmiddelen.

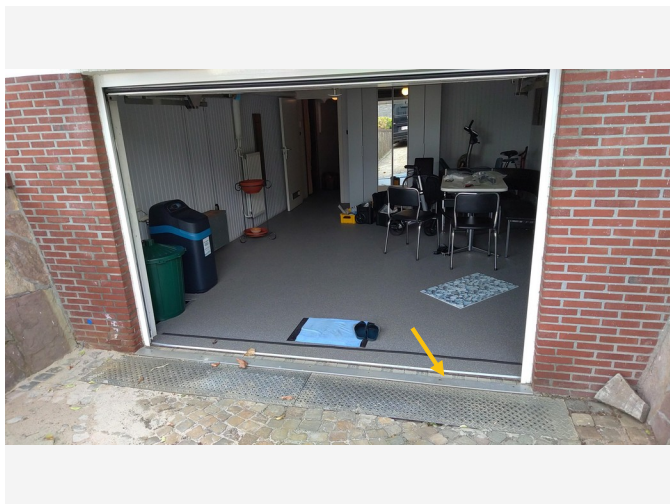
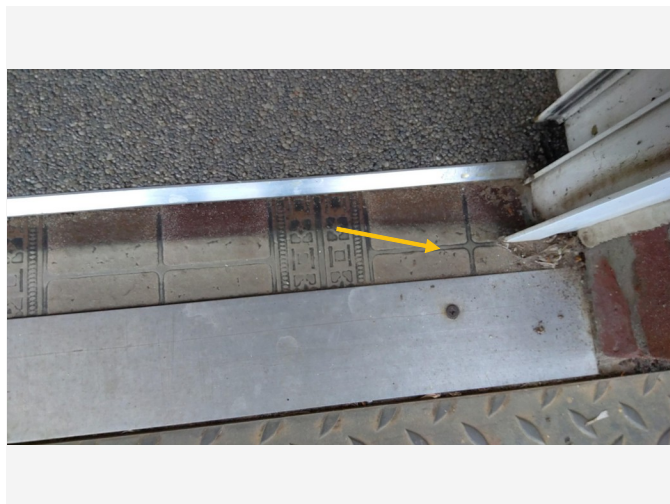
Het asbestmateriaal valt onder de mijlpaal van 2034.

Eindbeoordeling materiaalrisico	Verhoogd materiaalrisico en/of verhoogde kans op vezelvrijgave
---------------------------------	--

Gebondenheid	Categorie 2: niet-hechtgebonden met matrix
Asbestsoort (vezeltype)	Alleen chrysotiel
Asbestconcentratie	Hoog ( $\geq 50\%$ )
Afschermingsgraad van het gehele materiaal	Geheel of deels (ook) vrij aan de binnenlucht
Toestand van het materiaal	Licht beschadigd, licht verweerd. Intact materiaal type Pical – asbestboard of categorie III 'gebondenheid'

#	Type	Referentie	Resultaat
2.1	Puntmonster	MM-05	Chrysotiel

Beschrijving	Vinylvloer (garagepoort)
Omgeving	Grenst aan binnen- en buitenlucht
Primaire drager	Vloer
Asbestmateriaal	Prefab - afwerking - Vloerzeil
Bindmiddel van asbestmateriaal	Karton - papier - viltachtig
Gebondenheid op basis van bindmiddel	Niet-hechtgebonden
Hoeveelheid (oppervlakte - aantal)	• 0,45 m <sup>2</sup> - 1 stuk

<b>Totale oppervlakte</b>	0,45 m <sup>2</sup>
<b>Eenvoudig bereikbaar</b>	Ja
<b>Bevestigingswijze</b>	<ul style="list-style-type: none"><li>• Geklemd</li></ul>
<b>Identificatiemethode</b>	Vaststelling met monstername
<b>Destructieve handeling voor identificatie</b>	Nee
<b>Opmerking</b>	Dit stuk vinyl bevindt zich vlak onder de opening van de garagepoort. Mogelijks loopt deze door onder het steentapijt.

- Verwijderen om een asbestveilige toestand te bekomen.

- Hermetische zone (erkend asbestverwijderaar)  
Deze vinylvloer dient door een erkend asbestverwijderaar verwijderd te worden.

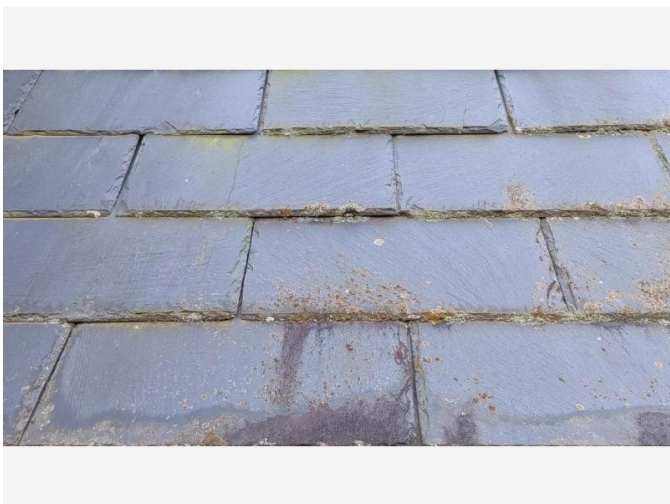
Vrije foto

Op het dak van de woning liggen natuurleien (niet verdacht).

Er is geen onderdak aanwezig.

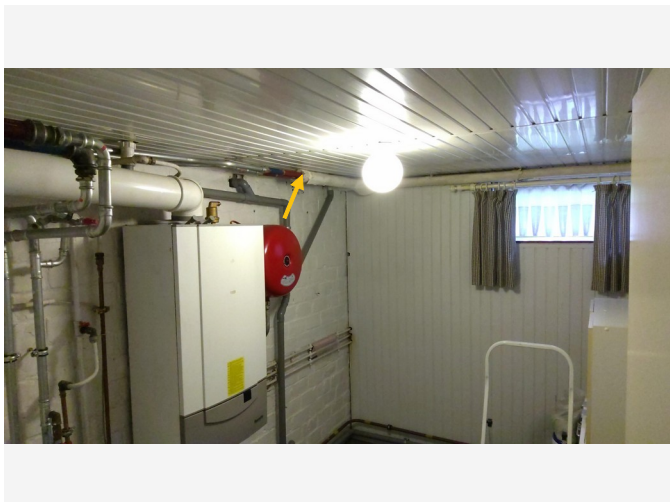
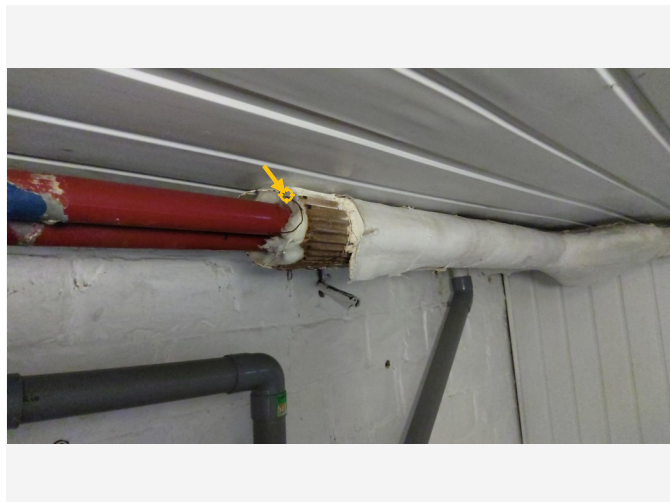
Geen asbest

#	Type	Referentie	Resultaat
4.1	Mengmonster	MM-03	Geen asbest

Beschrijving	Leidingisolatie (rechte stukken)
Omgeving	Binnen
Primaire drager	Sanitaire infrastructuur en uitrusting (toe- en afvoer)
Bindmiddel van materiaal	Gips - kalk

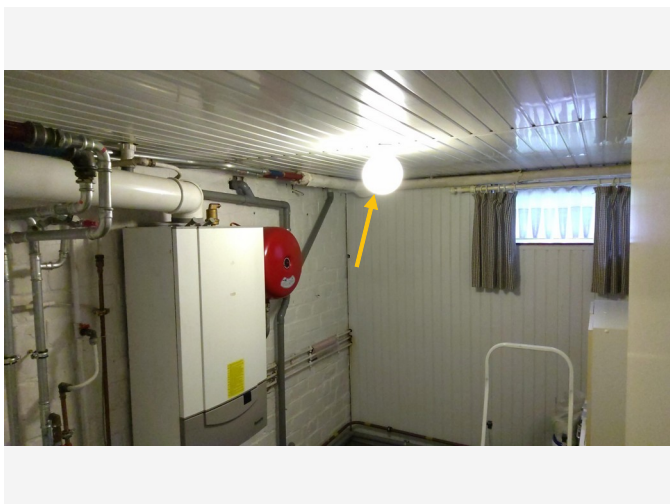
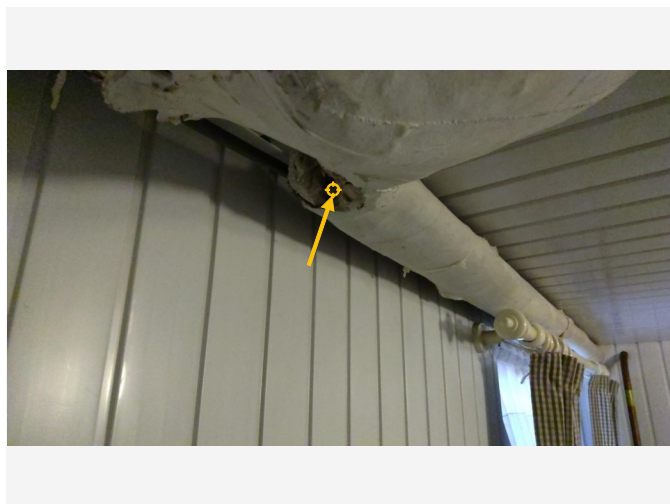
## Fiche 5: Leidingisolatie (bochten)

Geen asbest

#	Type	Referentie	Resultaat
5.1	Mengmonster	MM-04	Geen asbest

Beschrijving	Leidingisolatie (bochten)
Omgeving	Binnen
Primaire drager	Sanitaire infrastructuur en uitrusting (toe- en afvoer)
Bindmiddel van materiaal	Gips - kalk

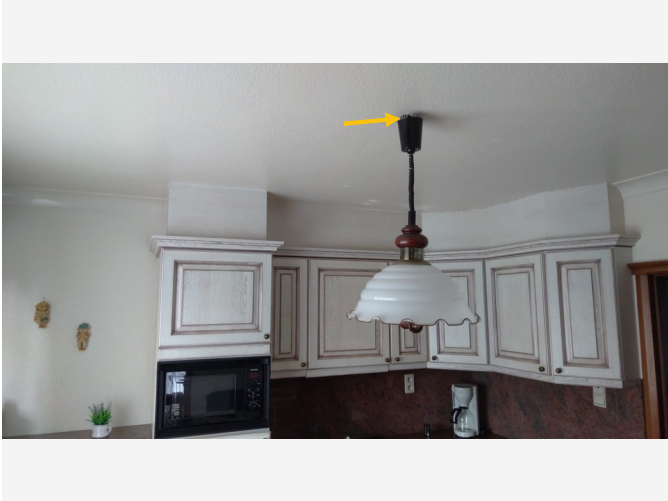
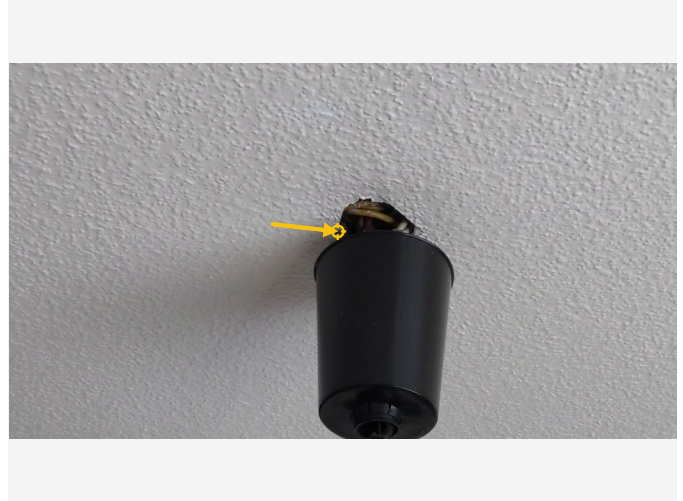
## Fiche 6: Pleisterwerk plafonds

Geen asbest

#	Type	Referentie	Resultaat
6.1	Mengmonster	MM-02	Geen asbest

Beschrijving	Pleisterwerk plafonds
Omgeving	Binnen
Primaire drager	Plafond

<b>Bindmiddel van materiaal</b>	Gips - kalk
<b>Gebondenheid op basis van bindmiddel</b>	Niet-hechtgebonden
<b>Hoeveelheid (oppervlakte - dikte - aantal)</b>	<ul style="list-style-type: none"> <li>• 175,00 m<sup>2</sup> - 1,00 cm - 1 stuk</li> </ul>
<b>Totaal volume</b>	1,75 m <sup>3</sup>
<b>Identificatiemethode</b>	Vaststelling met monstername
<b>Destructieve handeling voor identificatie</b>	Nee
<b>Opmerking</b>	<p>Het pleisterwerk van de plafonds werd bemonsterd in de slaapkamer, keuken, traphal en garage.</p> <p>Geen bepleisterd plafond aanwezig in de cv-ruimte.</p>

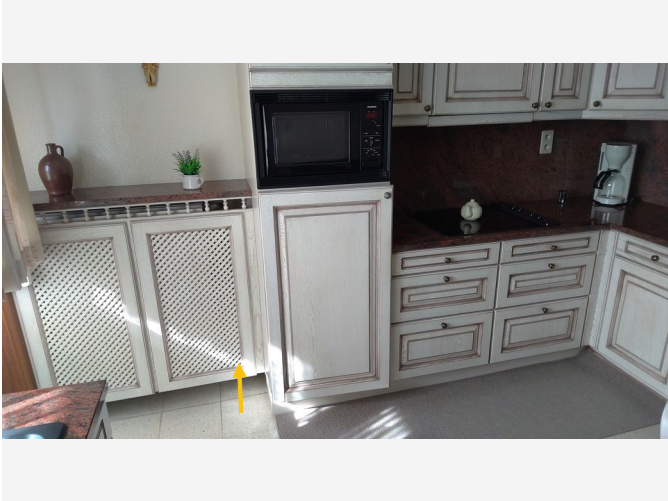
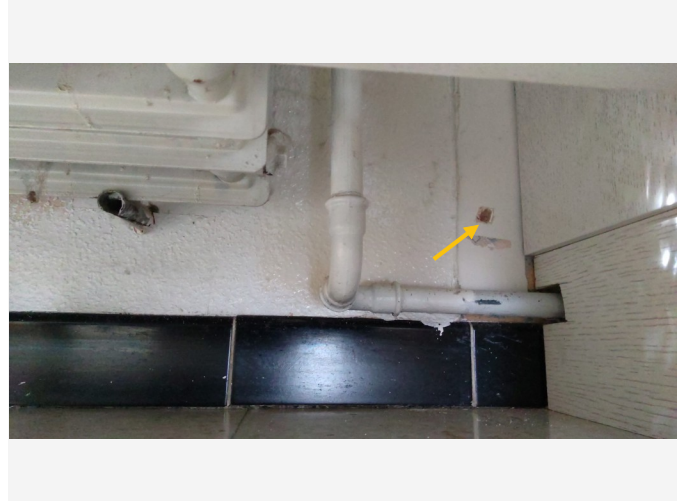
## Fiche 7: Pleisterwerk muren

Geen asbest

#	Type	Referentie	Resultaat
7.1	Mengmonster	MM-01	Geen asbest

Beschrijving	Pleisterwerk muren
Omgeving	Binnen
Primaire drager	Binnenwand
Bindmiddel van materiaal	Gips - kalk

<b>Gebondenheid op basis van bindmiddel</b>	Niet-hechtgebonden
<b>Hoeveelheid (oppervlakte - dikte - aantal)</b>	• 450,00 m <sup>2</sup> - 1,00 cm - 1 stuk
<b>Totaal volume</b>	4,50 m <sup>3</sup>
<b>Identificatiemethode</b>	Vaststelling met monstername
<b>Destructieve handeling voor identificatie</b>	Nee
<b>Opmerking</b>	Het pleisterwerk van de muren werd bemonsterd in de keuken, slaapkamer, badkamer en traphal (kelder).  Geen bepleisterde muren aanwezig in de stookruimte.
