Asbestinventarisatetest

Waardstraat 12, 3600 Genk

Attestnummer : 20240411-000505.000

Uitgegeven op : 11.04.2024

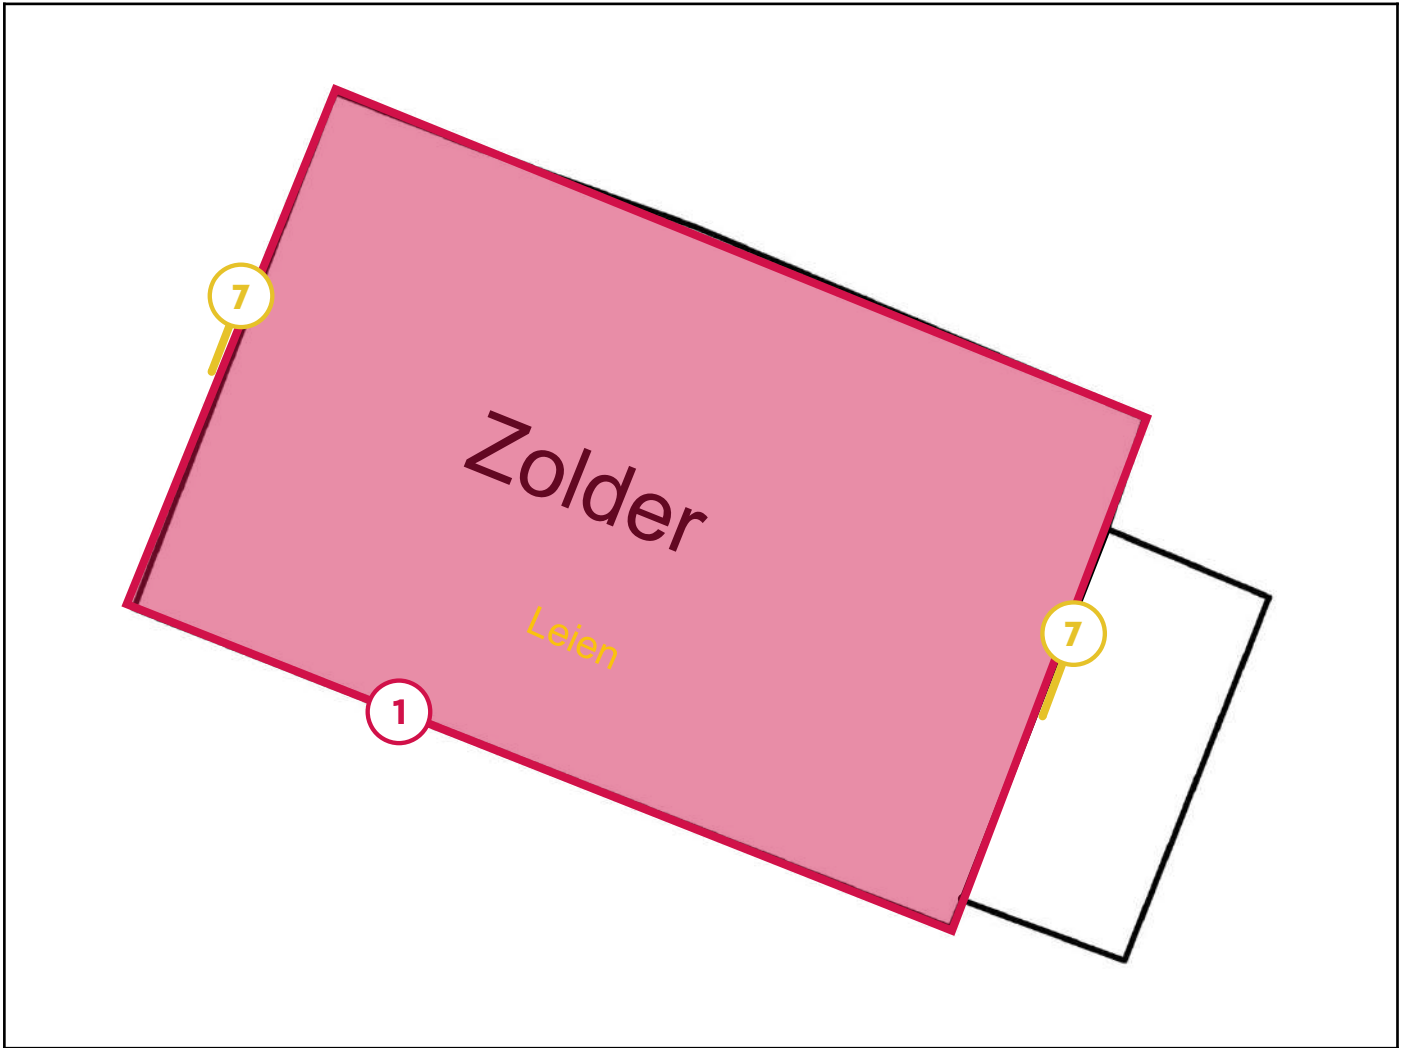
Plan 1.2: Zolder

Beschrijving	Type	Actie
1. Leien dak	Asbestmateriaal	Dringend verwijderen
7. Mastiek ramen (garage+ zolderramen)	Asbestmateriaal	Zorgvuldig beheren

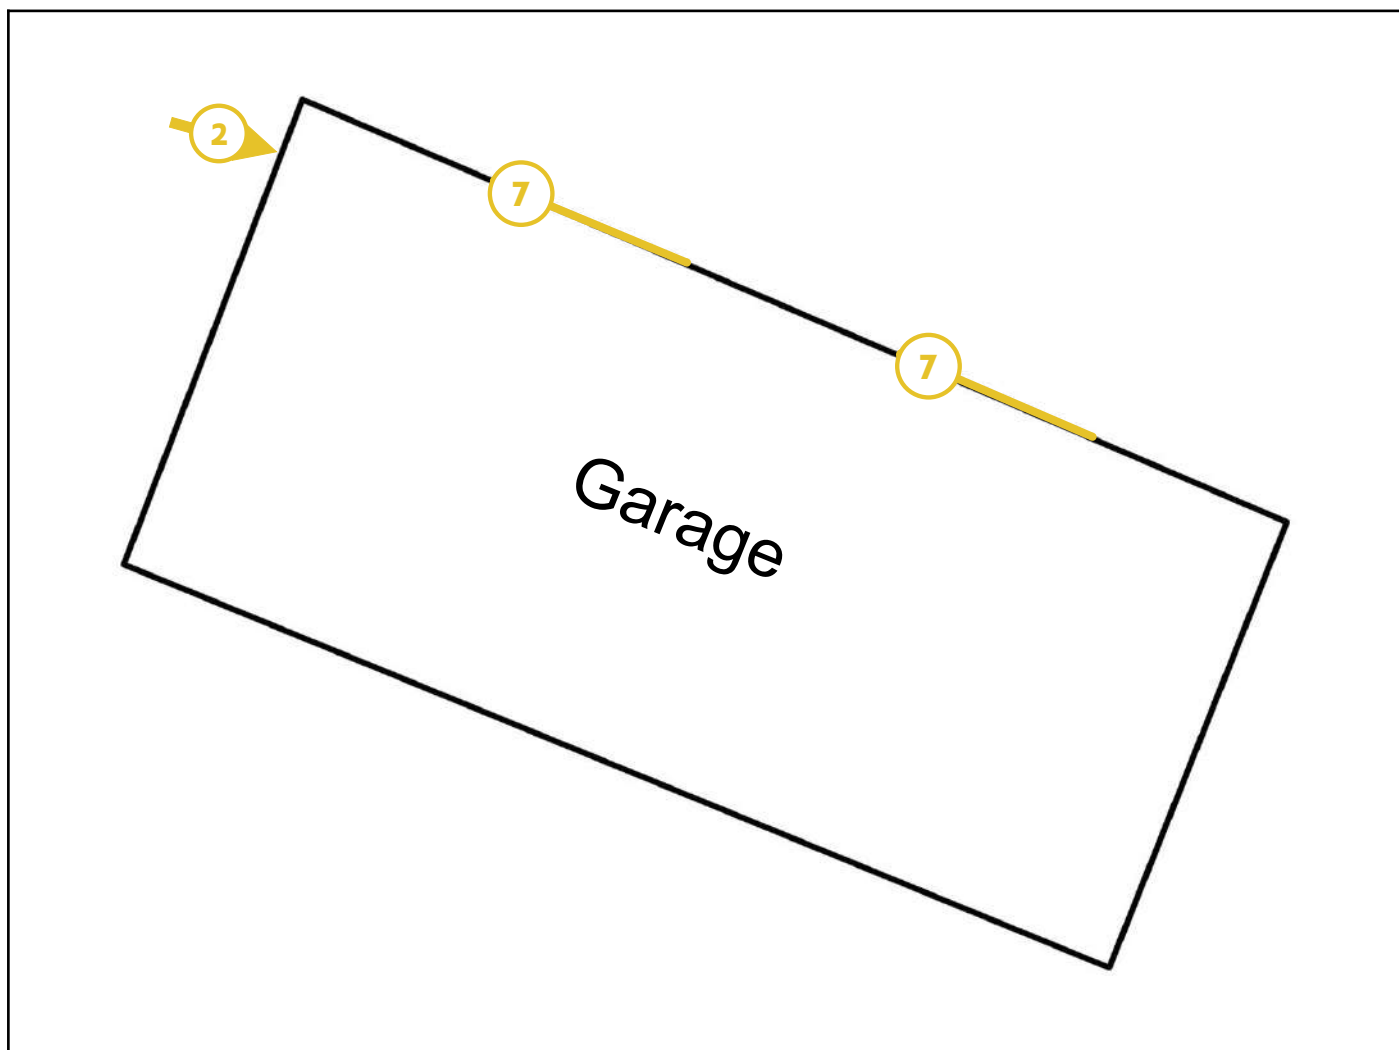
Plan 3.1: Garage

Beschrijving	Type	Actie
2. Grijs kit (garage)	Asbestmateriaal	Zorgvuldig beheren
7. Mastiek ramen (garage+ zolderramen)	Asbestmateriaal	Zorgvuldig beheren

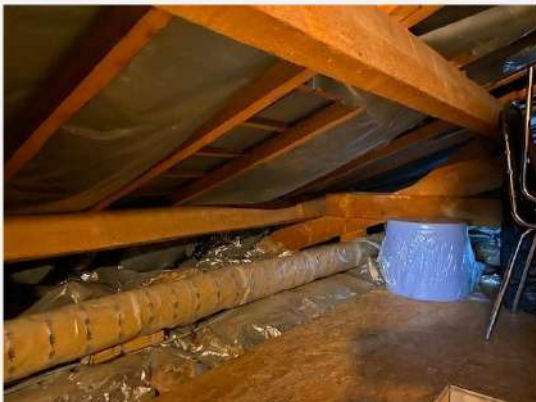
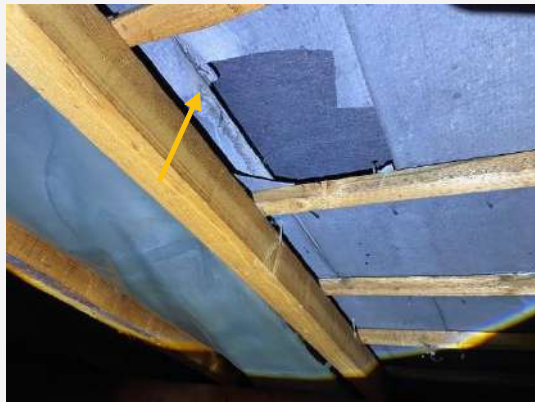
Het asbestmateriaal valt onder de mijlpaal van 2034.

Eindbeoordeling materiaalrisico	Hoog materiaalrisico en/of hoge kans op vezelvrijgave
---------------------------------	-------------------------------------------------------

Gebondenheid	Categorie 1: hechtgebonden in oorsprong
Asbestsoort (vezeltype)	Crocidoliet aanwezig
Asbestconcentratie	Laag (< 50%)
Afschermingsgraad van het gehele materiaal	Geheel of deels (ook) vrij aan de binnenlucht
Toestand van het materiaal	Matig beschadigd, matig verweerd

Beschrijving	Leien dak
Omgeving	Buiten
Primaire drager	Schuin dak
Asbestmateriaal	Dak- en gevelbekleding - Lei, shingle
Bindmiddel van asbestmateriaal	Cement
Gebondenheid op basis van bindmiddel	Hecht
Hoeveelheid (oppervlakte - aantal)	<ul style="list-style-type: none">• 140,00 m² - 1 stuk
Totale oppervlakte	140,00 m ²
Eenvoudig bereikbaar	Nee <ul style="list-style-type: none">• Het asbestmateriaal is bedekt (uitgezonderd laag verf, coating, behang, kunststof, textiel) en het wegnemen van het bedekkende materiaal kan niet zonder het bedekkende materiaal te beschadigen.
Bevestigingswijze	<ul style="list-style-type: none">• Genageld, geniet

Identificatiemethode	Vaststelling zonder monstername
Destructieve handeling voor identificatie	Nee
Opmerking	De leien zijn bedekt met overzetdakplaten. Langs zolderkant zijn deze zichtbaar.

Dringend verwijderen

- Verwijder dit asbestmateriaal zo snel mogelijk. Volg de toestand goed op.

- Eenvoudige handelingen: mag via doe-het-zelf of door werknemer(s) met opleidingsattest eenvoudige handelingen
In één geheel verwijderen, dubbel verpakken en afvoeren naar het containerpark.
Draag persoonlijke beschermingsmiddelen, zie asbestattest 'asbest verwijderen'.

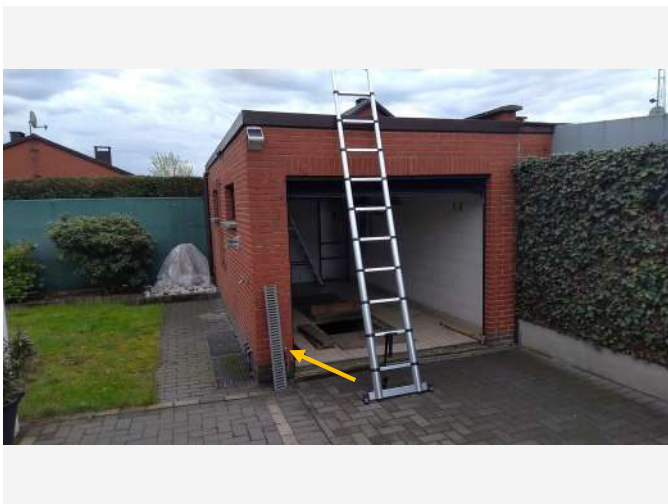
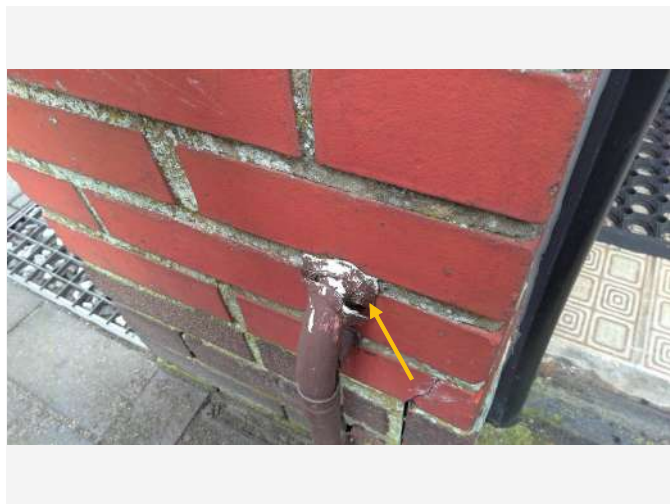
Het asbestmateriaal valt onder de mijlpaal van 2040.

Eindbeoordeling materiaalrisico	Laag materiaalrisico en/of verlaagde kans op vezelvrijgave
---------------------------------	------------------------------------------------------------

Gebondenheid	Categorie 1: hechtgebonden in oorsprong
Asbestsoort (vezeltype)	Amfibool aanwezig, uitgezonderd crocidoliet
Asbestconcentratie	Laag (< 50%)
Afschermingsgraad van het gehele materiaal	Geheel of deels vrij aan de buitenlucht
Toestand van het materiaal	Licht beschadigd, licht verweerd. Intact materiaal type Pical – asbestboard of categorie III 'gebondenheid'

Beschrijving	Grijze kit (garage)
Omgeving	Buiten
Primaire drager	Wand buitenschil
Asbestmateriaal	In-situ afwerkingslagen - Pasta, stopverf, voegsel, stopsel, vulsel, mastiek, kitten, ...
Bindmiddel van asbestmateriaal	Kitten, mastiek, pasta
Gebondenheid op basis van bindmiddel	Hecht
Hoeveelheid (gewicht - aantal)	• 0,05 kg - 1 stuk
Totaal gewicht	0,05 kg
Eenvoudig bereikbaar	Ja
Bevestigingswijze	• Verlijmd, ingegoten, versmeerd

Identificatiemethode	Vaststelling zonder monstername
Destructieve handeling voor identificatie	Nee
Opmerking	Betreft de grijze kit rondom de elektriciteitsbuis.

Zorgvuldig beheren

- Zorg voor een veilig beheer. Vermijd het beschadigen van het asbestmateriaal. Controleer de toestand jaarlijks op wijzigingen.

- Eenvoudige handelingen: enkel door erkend asbestverwijderaar
Deze grijs kit dient door een erkend verwijderaar worden verwijderd.

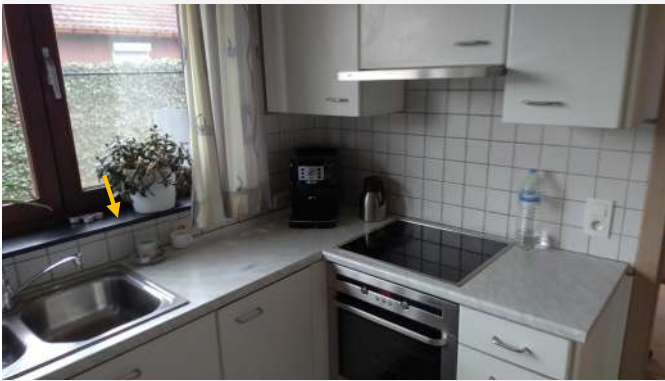
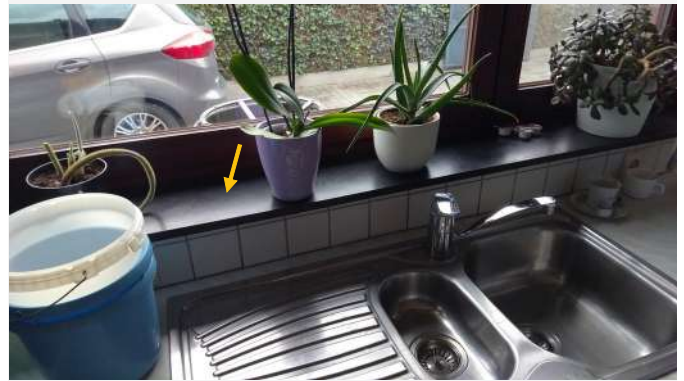
Het asbestmateriaal valt onder de mijlpaal van 2040.

Eindbeoordeling materiaalrisico	Laag materiaalrisico en/of verlaagde kans op vezelvrijgave
---------------------------------	------------------------------------------------------------

Gebondenheid	Categorie 1: hechtgebonden in oorsprong
Asbestsoort (vezeltype)	Alleen chrysotiel
Asbestconcentratie	Laag (< 50%)
Afschermingsgraad van het gehele materiaal	Geheel of deels (ook) vrij aan de binnenlucht
Toestand van het materiaal	Licht beschadigd, licht verweerd. Intact materiaal type Pical – asbestboard of categorie III 'gebondenheid'

Beschrijving	Venstertabletten
Omgeving	Binnen
Primaire drager	Wandopening verticaal (raam, deur, ...)
Asbestmateriaal	Plaat, paneel, tablet - Type Massal
Bindmiddel van asbestmateriaal	Cement
Gebondenheid op basis van bindmiddel	Hecht
Hoeveelheid (oppervlakte - dikte - aantal)	<ul style="list-style-type: none">• 1,00 m² - 2,00 cm - 1 stuk• 0,50 m² - 2,00 cm - 1 stuk• 0,75 m² - 2,00 cm - 1 stuk• 0,30 m² - 2,00 cm - 4 stuks• 0,10 m² - 2,00 cm - 2 stuks
Totaal volume	0,073 m ³

Zorgvuldig beheren

- Zorg voor een veilig beheer. Vermijd het beschadigen van het asbestmateriaal. Controleer de toestand jaarlijks op wijzigingen.

- Eenvoudige handelingen: mag via doe-het-zelf of door werknemer(s) met opleidingsattest eenvoudige handelingen
In één geheel verwijderen, dubbel verpakken en afvoeren naar het containerpark.
Draag persoonlijke beschermingsmiddelen, zie asbestattest 'asbest verwijderen'.

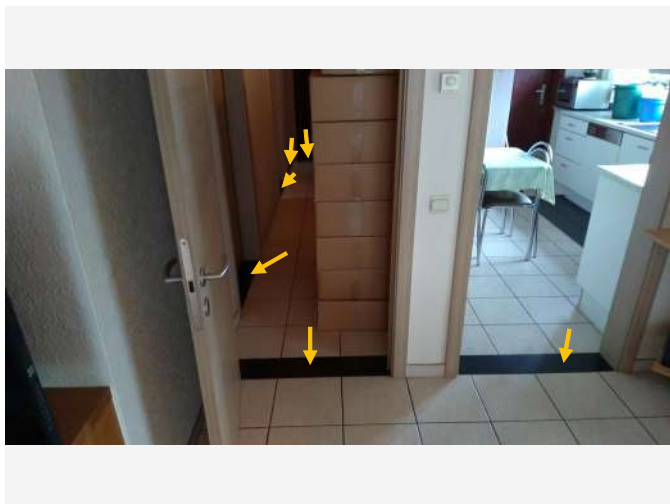
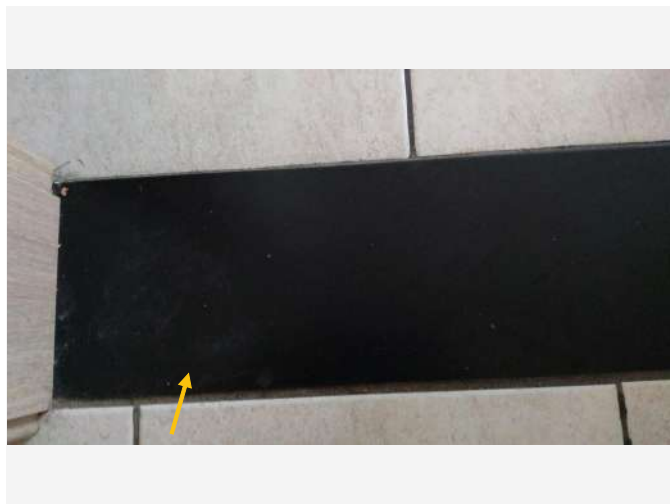
Het asbestmateriaal valt onder de mijlpaal van 2040.

Eindbeoordeling materiaalrisico	Laag materiaalrisico en/of verlaagde kans op vezelvrijgave
---------------------------------	------------------------------------------------------------

Gebondenheid	Categorie 1: hechtgebonden in oorsprong
Asbestsoort (vezeltype)	Alleen chrysotiel
Asbestconcentratie	Laag (< 50%)
Afschermingsgraad van het gehele materiaal	Geheel of deels (ook) vrij aan de binnenlucht
Toestand van het materiaal	Licht beschadigd, licht verweerd. Intact materiaal type Pical – asbestboard of categorie III 'gebondenheid'

Beschrijving	Deurdorpels
Omgeving	Binnen
Primaire drager	Vloer
Asbestmateriaal	Plaat, paneel, tablet - Type Massal
Bindmiddel van asbestmateriaal	Cement
Gebondenheid op basis van bindmiddel	Hecht
Hoeveelheid (oppervlakte - dikte - aantal)	• 0,15 m ² - 2,00 cm - 1 stuk
Totaal volume	0,003 m ³
Eenvoudig bereikbaar	Ja
Bevestigingswijze	• Verlijmd, ingegoten, versmeerd
Identificatiemethode	Vaststelling zonder monsternamen

Zorgvuldig beheren

- Zorg voor een veilig beheer. Vermijd het beschadigen van het asbestmateriaal. Controleer de toestand jaarlijks op wijzigingen.

- Eenvoudige handelingen: mag via doe-het-zelf of door werknemer(s) met opleidingsattest eenvoudige handelingen
In één geheel verwijderen, dubbel verpakken en afvoeren naar het containerpark.
Draag persoonlijke beschermingsmiddelen, zie asbestattest 'asbest verwijderen'.

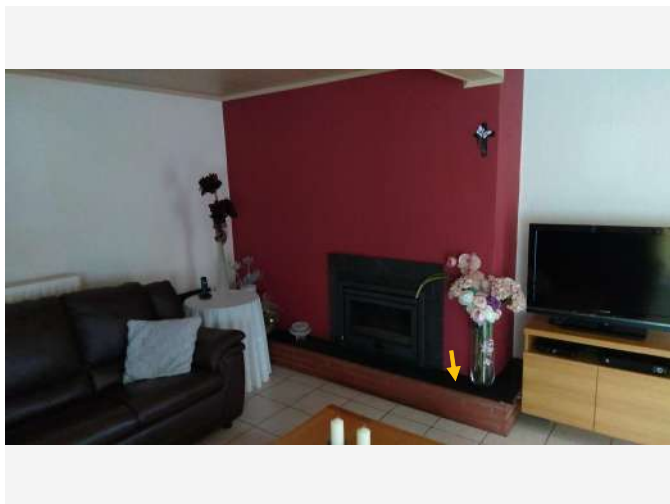
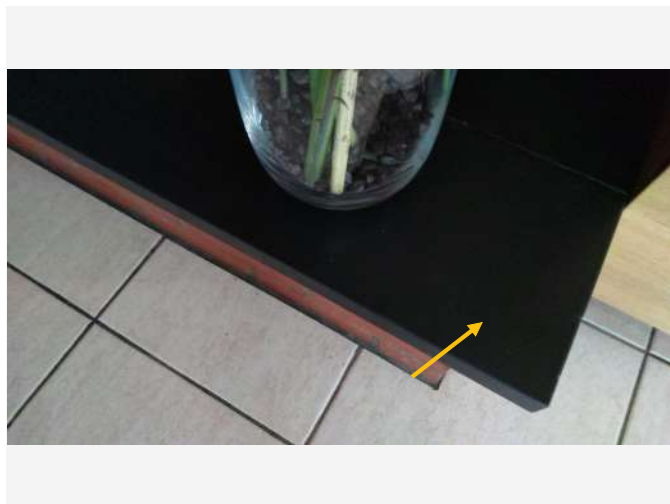
Het asbestmateriaal valt onder de mijlpaal van 2040.

Eindbeoordeling materiaalrisico	Laag materiaalrisico en/of verlaagde kans op vezelvrijgave
---------------------------------	------------------------------------------------------------

Gebondenheid	Categorie 1: hechtgebonden in oorsprong
Asbestsoort (vezeltype)	Alleen chrysotiel
Asbestconcentratie	Laag (< 50%)
Afschermingsgraad van het gehele materiaal	Geheel of deels (ook) vrij aan de binnenlucht
Toestand van het materiaal	Licht beschadigd, licht verweerd. Intact materiaal type Pical – asbestboard of categorie III 'gebondenheid'

Beschrijving	Tabletten (rondom kachel)
Omgeving	Binnen
Primaire drager	Fundering-draagstructuur (horizontaal, verticaal)
Asbestmateriaal	Plaat, paneel, tablet - Type Massal
Bindmiddel van asbestmateriaal	Cement
Gebondenheid op basis van bindmiddel	Hecht
Hoeveelheid (oppervlakte - dikte - aantal)	• 0,50 m ² - 1,00 cm - 1 stuk
Totaal volume	0,005 m ³
Eenvoudig bereikbaar	Ja
Bevestigingswijze	• Verlijmd, ingegoten, versmeerd
Identificatiemethode	Vaststelling zonder monsternamen

Zorgvuldig beheren

- Zorg voor een veilig beheer. Vermijd het beschadigen van het asbestmateriaal. Controleer de toestand jaarlijks op wijzigingen.

- Eenvoudige handelingen: mag via doe-het-zelf of door werknemer(s) met opleidingsattest eenvoudige handelingen
In één geheel verwijderen, dubbel verpakken en afvoeren naar het containerpark.
Draag persoonlijke beschermingsmiddelen, zie asbestattest 'asbest verwijderen'.

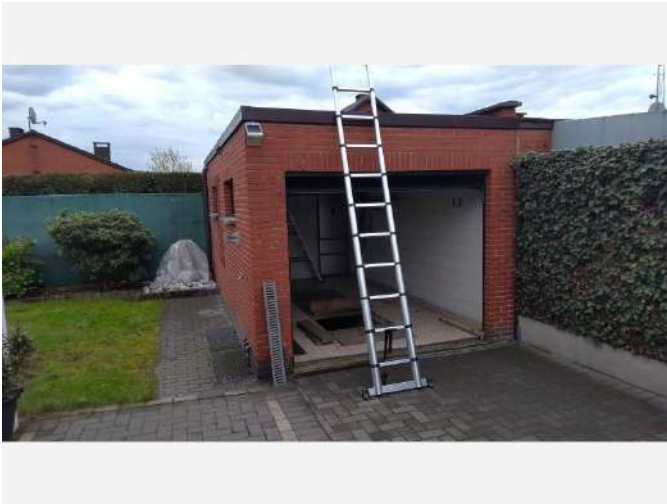
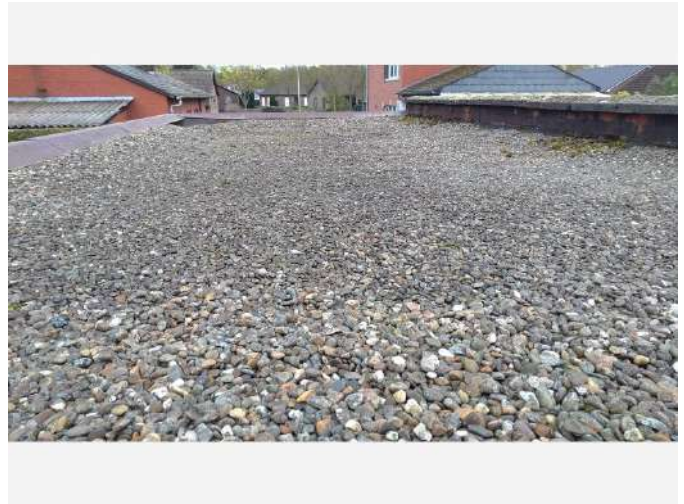
Het asbestmateriaal valt onder de mijlpaal van 2040.

Eindbeoordeling materiaalrisico	Laag materiaalrisico en/of verlaagde kans op vezelvrijgave
---------------------------------	------------------------------------------------------------

Gebondenheid	Categorie 1: hechtgebonden in oorsprong
Asbestsoort (vezeltype)	Alleen chrysotiel
Asbestconcentratie	Laag (< 50%)
Afschermingsgraad van het gehele materiaal	Geheel of deels vrij aan de buitenlucht
Toestand van het materiaal	Licht beschadigd, licht verweerd. Intact materiaal type Pical – asbestboard of categorie III 'gebondenheid'

Beschrijving	Roofing (dak garage)
Omgeving	Buiten
Primaire drager	Plat dak
Asbestmateriaal	Dak- en gevelbekleding - Roofing
Bindmiddel van asbestmateriaal	Bitumen (roofing, teer, asfalt)
Gebondenheid op basis van bindmiddel	Hecht
Hoeveelheid (oppervlakte - aantal)	• 16,00 m ² - 1 stuk
Totale oppervlakte	16,00 m ²
Eenvoudig bereikbaar	Ja
Bevestigingswijze	• Verlijmd, ingegoten, versmeerd

Identificatiemethode	Vaststelling zonder monstername Motivatie: Groot risico op structurele gevolgschade (lekschade, werking installatie,...)
Destructieve handeling voor identificatie	Nee
Opmerking	Indien u deze roofing wenst te verwijderen kan u een aannemelijk staal laten nemen voor verder labo-onderzoek. De roofing is deels bedekt met steentjes.

Zorgvuldig beheren

- Zorg voor een veilig beheer. Vermijd het beschadigen van het asbestmateriaal. Controleer de toestand jaarlijks op wijzigingen.

- Eenvoudige handelingen: mag via doe-het-zelf of door werknemer(s) met opleidingsattest eenvoudige handelingen
In één geheel verwijderen, dubbel verpakken en afvoeren naar het containerpark.
Draag persoonlijke beschermingsmiddelen, zie asbestattest 'asbest verwijderen'.

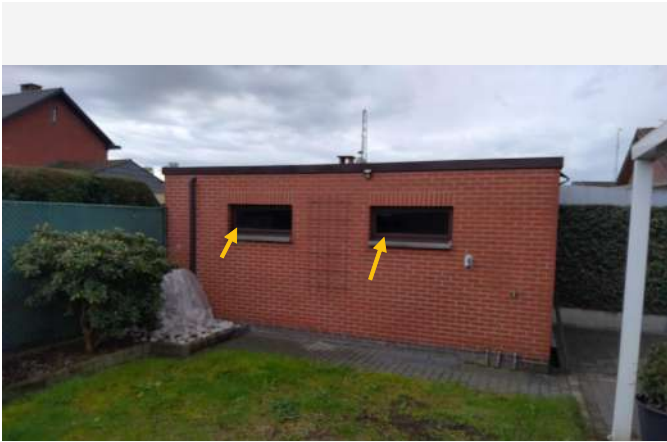
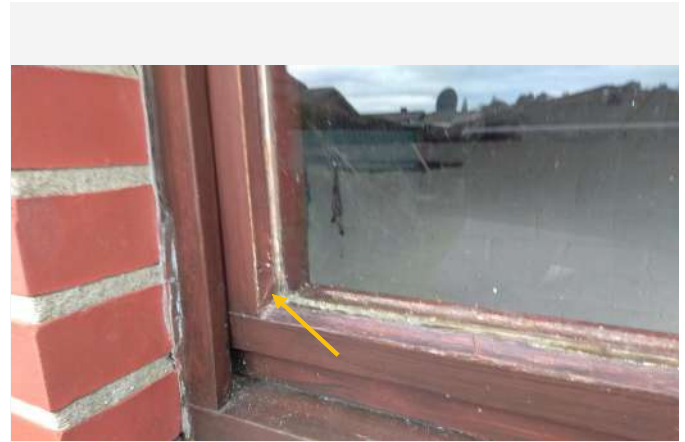
Het asbestmateriaal valt onder de mijlpaal van 2040.

Eindbeoordeling materiaalrisico	Laag materiaalrisico en/of verlaagde kans op vezelvrijgave
---------------------------------	------------------------------------------------------------

Gebondenheid	Categorie 1: hechtgebonden in oorsprong
Asbestsoort (vezeltype)	Amfibool aanwezig, uitgezonderd crocidoliet
Asbestconcentratie	Laag (< 50%)
Afschermingsgraad van het gehele materiaal	Geheel of deels (ook) vrij aan de binnenlucht
Toestand van het materiaal	Licht beschadigd, licht verweerd. Intact materiaal type Pical – asbestboard of categorie III 'gebondenheid'

Beschrijving	Mastiek ramen (garage+ zolderramen)
Omgeving	Grenst aan binnen- en buitenlucht
Primaire drager	Wandopening verticaal (raam, deur, ...)
Asbestmateriaal	In-situ afwerkingslagen - Pasta, stopverf, voegsel, stopsel, vulsel, mastiek, katten, ...
Bindmiddel van asbestmateriaal	Kitten, mastiek, pasta
Gebondenheid op basis van bindmiddel	Hecht
Hoeveelheid (gewicht - aantal)	• 0,50 kg - 1 stuk
Totaal gewicht	0,50 kg
Eenvoudig bereikbaar	Ja

Zorgvuldig beheren

- Zorg voor een veilig beheer. Vermijd het beschadigen van het asbestmateriaal. Controleer de toestand jaarlijks op wijzigingen.

- Eenvoudige handelingen: mag via doe-het-zelf of door werknemer(s) met opleidingsattest eenvoudige handelingen
In één geheel verwijderen, dubbel verpakken en afvoeren naar het containerpark.
Draag persoonlijke beschermingsmiddelen, zie asbestattest 'asbest verwijderen'.

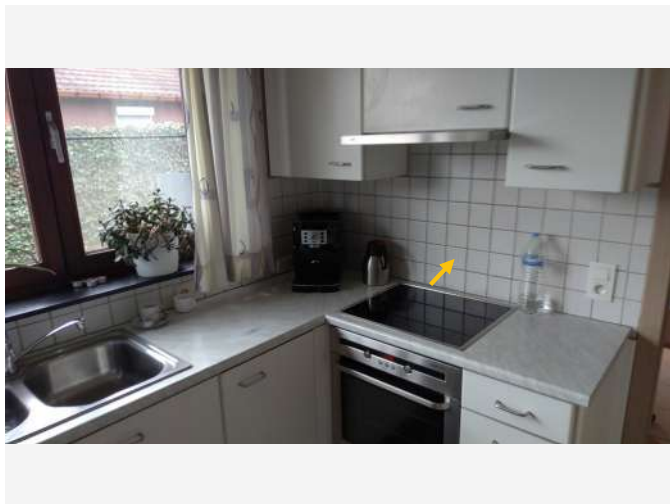
Betreft de tegellijm achter deze wandtegels. Er bestaat steeds een mogelijke kans dat deze asbesthoudend is. Voor 100% zekerheid kan u een aanvullend destructief onderzoek laten uitvoeren.

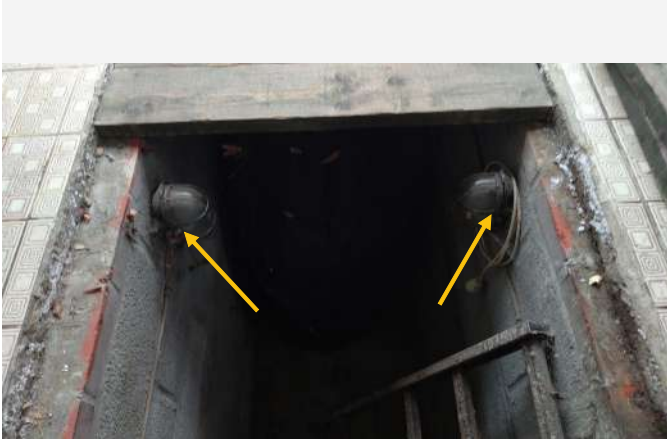
In deze lampen kunnen mogelijk een asbesthoudende koord/pakking verwerkt zitten.
