Asbestinventarisatetest

Zavelstraat 67, 3520 Zonhoven

Attestnummer : 20240229-000392.000

Niet-asbestveilig

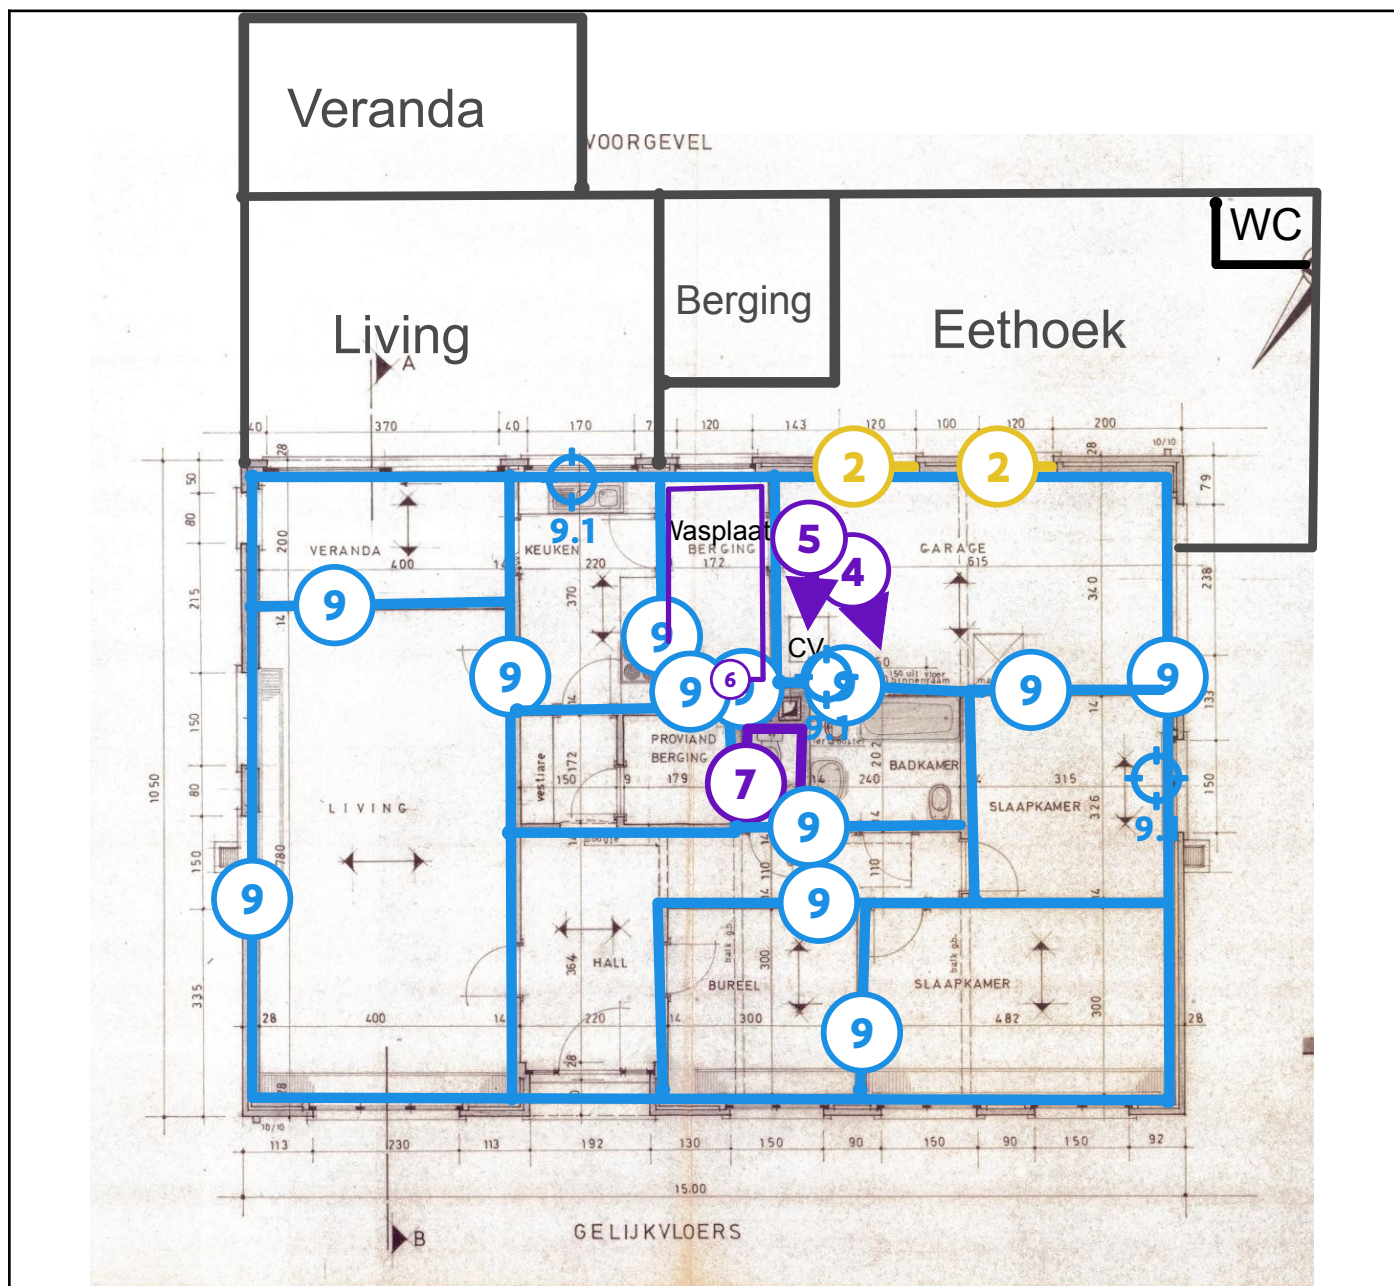
Plan 1.1: Gelijkvloers

Beschrijving	Type	Actie
2. Venstertabletten (garage+ cv-ruimte)	Asbestmateriaal	Zorgvuldig beheren
4. Kruipkelder	Beperking	-
5. CV-Ketel	Advies	-
6. Tegellijm (wandtegels wasplaats)	Advies	-

7. Tegellijm (wandtegels wc)	Advies	-
9. Pleisterwerk muren	Geen asbest	-
9.1 Code: MM-01	Mengmonster	-

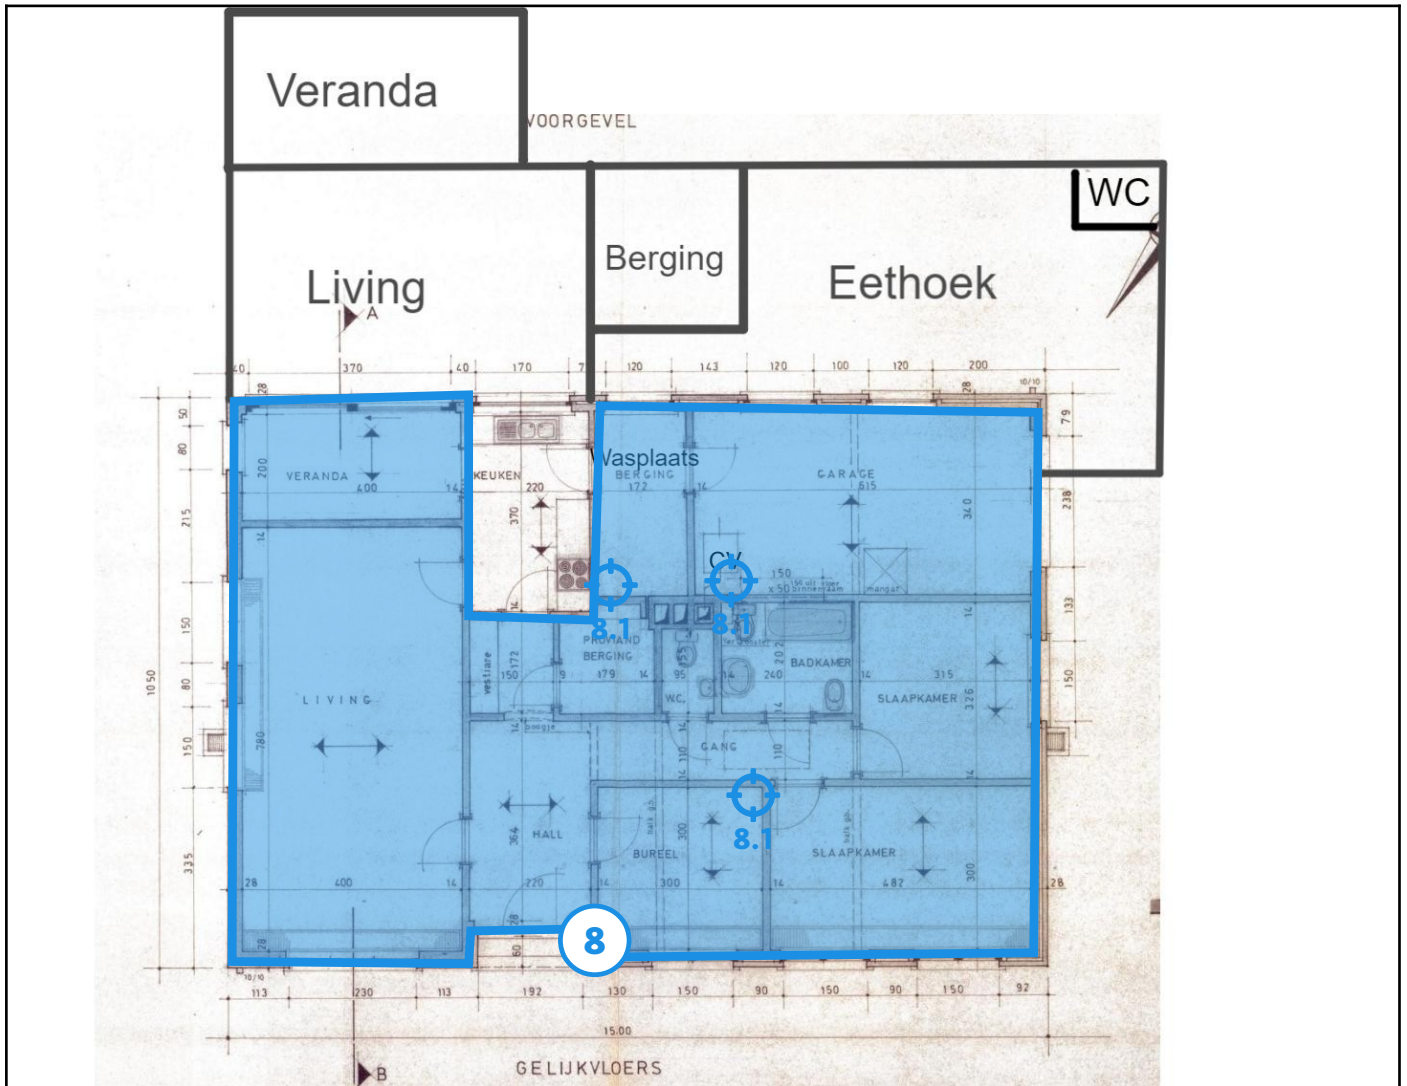
Plan 1.3: Gelijkvloers plafond

Beschrijving	Type	Actie
8. Pleisterwerk plafonds	Geen asbest	-
8.1 Code: MM-02	Mengmonster	-

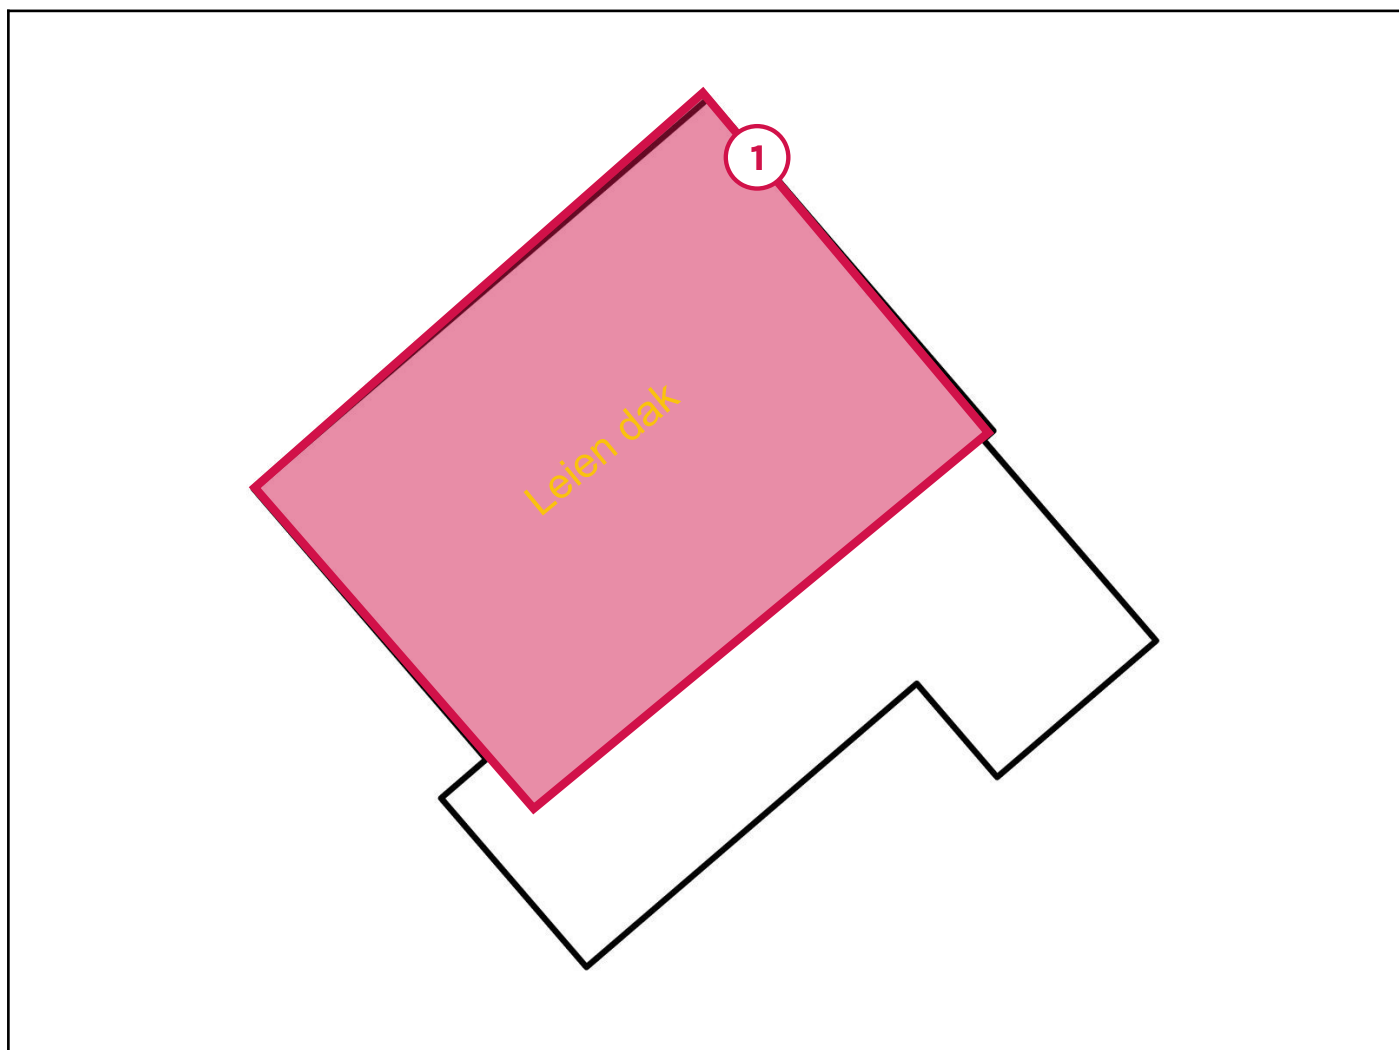
Plan 1.4: Hoofdgebouw plan

Beschrijving	Type	Actie
1. Leien dak	Asbestmateriaal	Dringend verwijderen

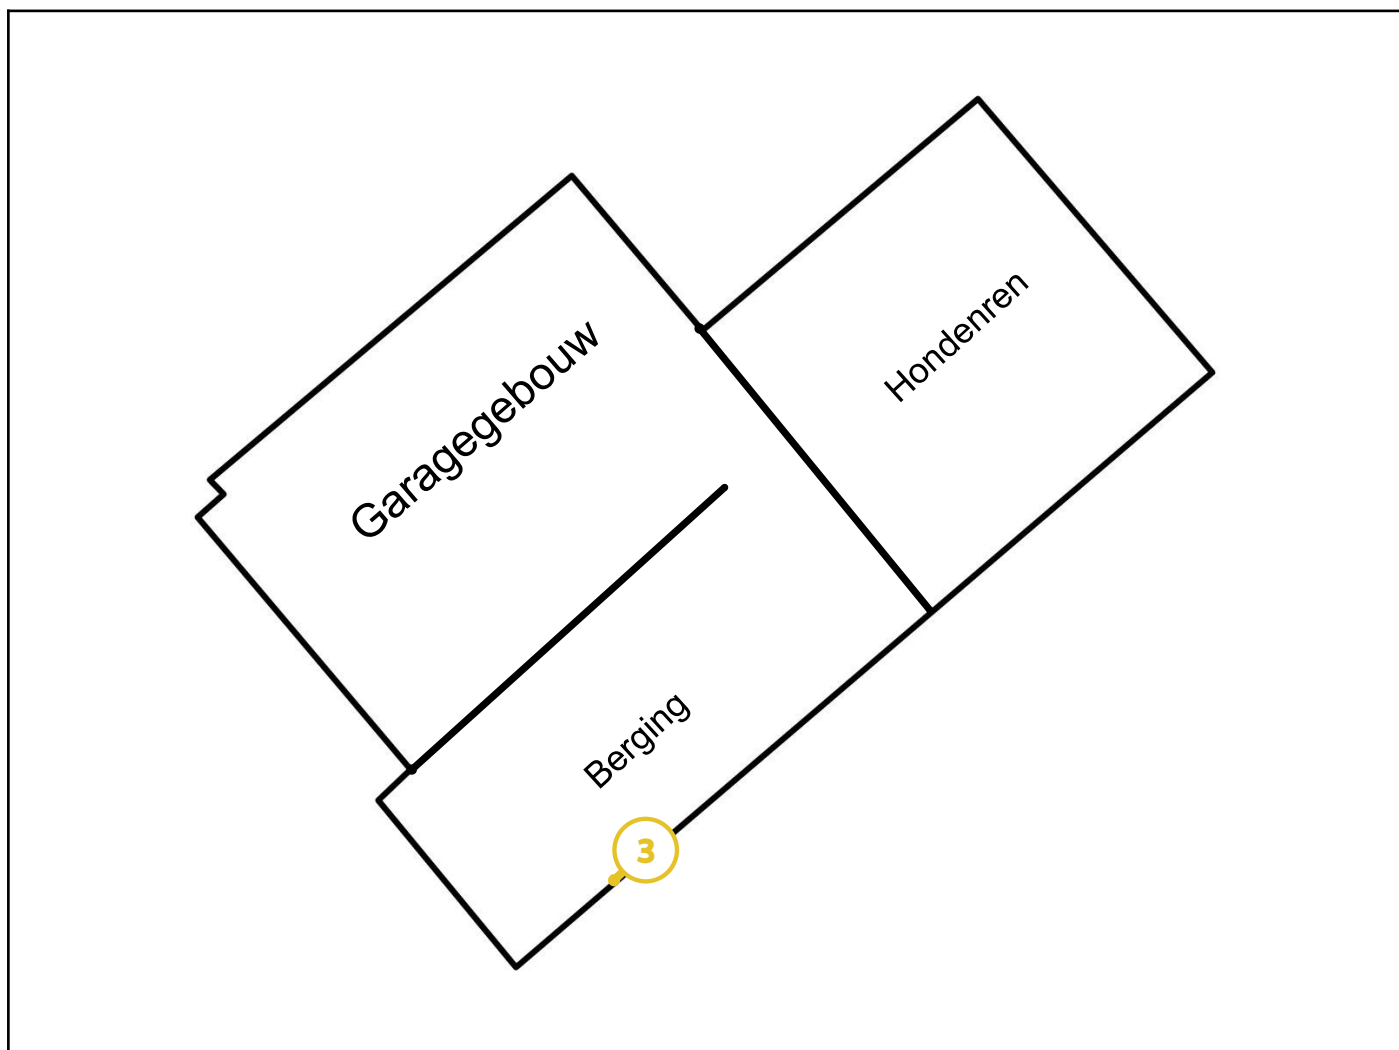
Plan 2.1: Garagegebouw

Beschrijving	Type	Actie
3. Mastiek (achterdeur garage)	Asbestmateriaal	Zorgvuldig beheren

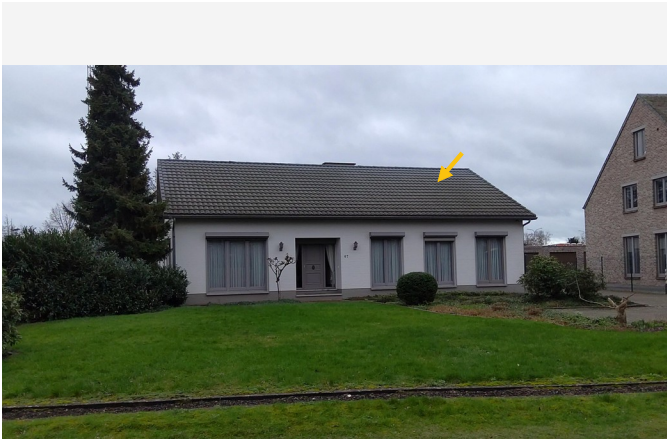
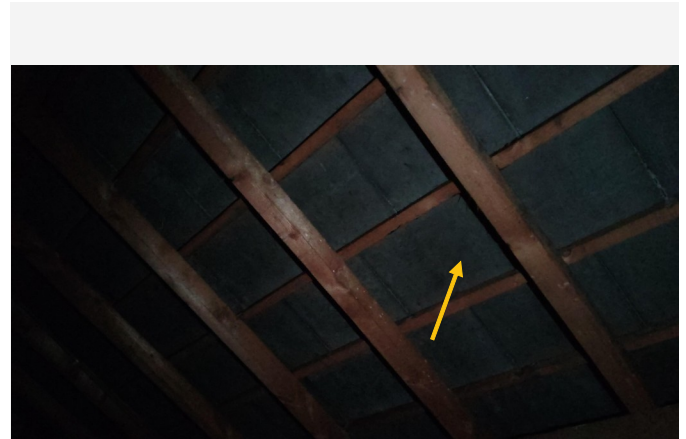
Het asbestmateriaal valt onder de mijlpaal van 2040.

Dringend verwijderen

Eindbeoordeling materiaalrisico	Hoog materiaalrisico en/of hoge kans op vezelvrijgave
---------------------------------	---

Gebondenheid	Categorie 1: hechtgebonden in oorsprong
Asbestsoort (vezeltype)	Crocidoliet aanwezig
Asbestconcentratie	Laag (< 50%)
Afschermingsgraad van het gehele materiaal	Geheel of deels (ook) vrij aan de binnenlucht
Toestand van het materiaal	Matig beschadigd, matig verweerd

Beschrijving	Leien dak
Omgeving	Binnen
Primaire drager	Schuin dak
Asbestmateriaal	Dak- en gevelbekleding - Lei, shingle
Bindmiddel van asbestmateriaal	Cement
Gebondenheid op basis van bindmiddel	Hecht
Hoeveelheid (oppervlakte - aantal)	<ul style="list-style-type: none">• 200,00 m² - 1 stuk
Totale oppervlakte	200,00 m ²
Eenvoudig bereikbaar	Ja
Bevestigingswijze	<ul style="list-style-type: none">• Genageld, geniet
Identificatiemethode	Vaststelling zonder monsternamen

Destructieve handeling voor identificatie	Nee
Opmerking	Onder het overzetdak bevinden zich nog de oorspronkelijke leien. Zichtbaar vanuit de zolder. (vermoedelijk met nokstukken en windveren)

- Verwijder dit asbestmateriaal zo snel mogelijk. Volg de toestand goed op.

- Eenvoudige handelingen: mag via doe-het-zelf of door werknemer(s) met opleidingsattest eenvoudige handelingen
In één geheel verwijderen, dubbel verpakken en afvoeren naar het containerpark.

Draag persoonlijke beschermingsmiddelen.

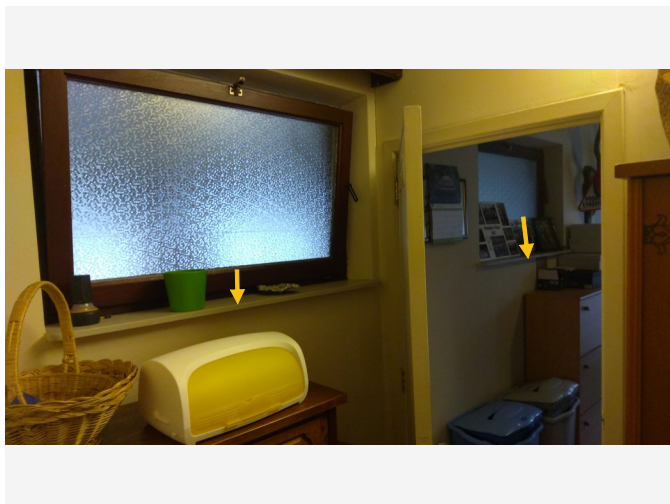
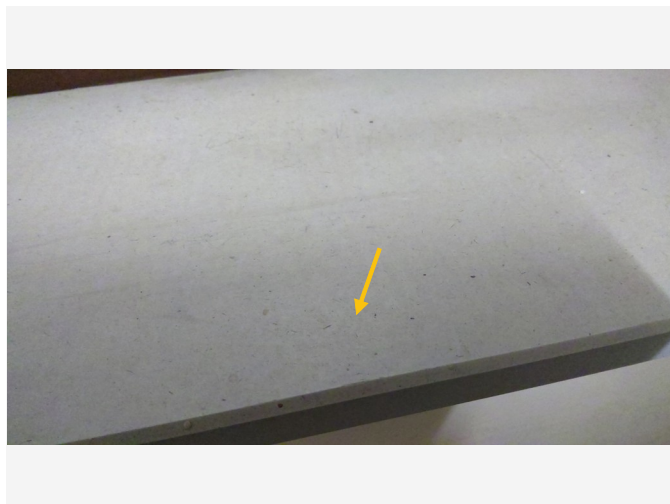
Het asbestmateriaal valt onder de mijlpaal van 2040.

Zorgvuldig beheren

Eindbeoordeling materiaalrisico	Laag materiaalrisico en/of verlaagde kans op vezelvrijgave
---------------------------------	--

Gebondenheid	Categorie 1: hechtgebonden in oorsprong
Asbestsoort (vezeltype)	Alleen chrysotiel
Asbestconcentratie	Laag (< 50%)
Afschermingsgraad van het gehele materiaal	Geheel of deels (ook) vrij aan de binnenlucht
Toestand van het materiaal	Licht beschadigd, licht verweerd. Intact materiaal type Pical – asbestboard of categorie III 'gebondenheid'

Beschrijving	Venstertabletten (garage+ cv-ruimte)
Omgeving	Binnen
Primaire drager	Wandopening verticaal (raam, deur, ...)
Asbestmateriaal	Plaat, paneel, tablet - Type Massal
Bindmiddel van asbestmateriaal	Cement
Gebondenheid op basis van bindmiddel	Hecht
Hoeveelheid (oppervlakte - dikte - aantal)	• 0,25 m ² - 2,00 cm - 2 stuks
Totaal volume	0,01 m ³
Eenvoudig bereikbaar	Ja
Bevestigingswijze	• Verlijmd, ingegoten, versmeerd
Identificatiemethode	Vaststelling zonder monsternamen

- Zorg voor een veilig beheer. Vermijd het beschadigen van het asbestmateriaal. Controleer de toestand jaarlijks op wijzigingen.

- Eenvoudige handelingen: mag via doe-het-zelf of door werknemer(s) met opleidingsattest eenvoudige handelingen
In één geheel verwijderen, dubbel verpakken en afvoeren naar het containerpark.

Draag persoonlijke beschermingsmiddelen.

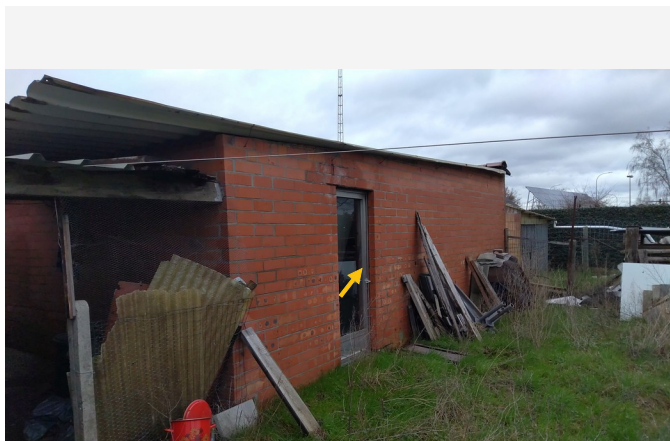
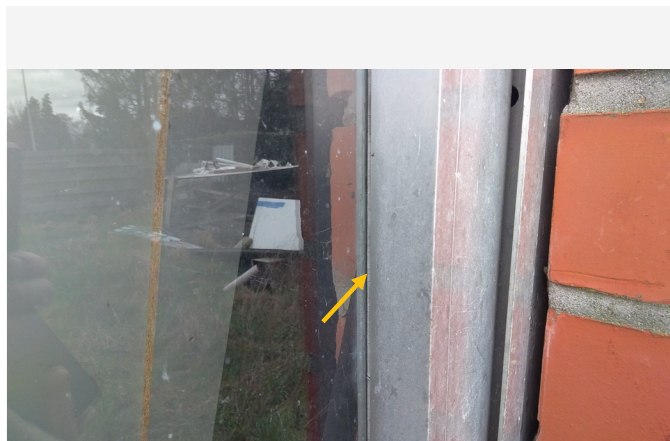
Het asbestmateriaal valt onder de mijlpaal van 2040.

Zorgvuldig beheren

Eindbeoordeling materiaalrisico	Laag materiaalrisico en/of verlaagde kans op vezelvrijgave
---------------------------------	--

Gebondenheid	Categorie 1: hechtgebonden in oorsprong
Asbestsoort (vezeltype)	Amfibool aanwezig, uitgezonderd crocidoliet
Asbestconcentratie	Laag (< 50%)
Afschermingsgraad van het gehele materiaal	Geheel of deels (ook) vrij aan de binnenlucht
Toestand van het materiaal	Licht beschadigd, licht verweerd. Intact materiaal type Pical – asbestboard of categorie III 'gebondenheid'

Beschrijving	Mastiek (achterdeur garage)
Omgeving	Binnen
Primaire drager	Wandopening verticaal (raam, deur, ...)
Asbestmateriaal	In-situ afwerkingslagen - Pasta, stopverf, voegsel, stopsel, vulsel, mastiek, kitten, ...
Bindmiddel van asbestmateriaal	Kitten, mastiek, pasta
Gebondenheid op basis van bindmiddel	Hecht
Hoeveelheid (gewicht - aantal)	<ul style="list-style-type: none">• 0,20 kg - 1 stuk
Totaal gewicht	0,20 kg
Eenvoudig bereikbaar	Ja
Bevestigingswijze	<ul style="list-style-type: none">• Verlijmd, ingegoten, versmeerd

- Zorg voor een veilig beheer. Vermijd het beschadigen van het asbestmateriaal. Controleer de toestand jaarlijks op wijzigingen.

- Eenvoudige handelingen: mag via doe-het-zelf of door werknemer(s) met opleidingsattest eenvoudige handelingen
In één geheel verwijderen, dubbel verpakken en afvoeren naar het containerpark.

Draag persoonlijke beschermingsmiddelen.

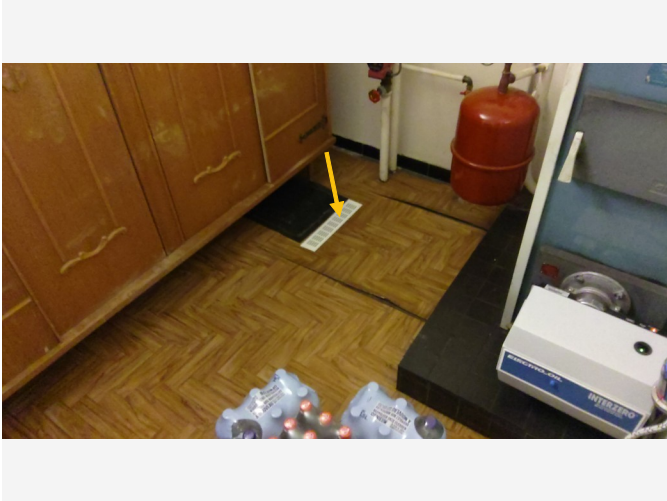
Situeringfoto

Permanente beperking

Reden: Het onderzoek kan niet uitgevoerd worden binnen de bepalingen van de Welzijnswet

Uitleg van de asbestdeskundige: De hoogte van de kruipkelder is lager dan 1,5 meter.

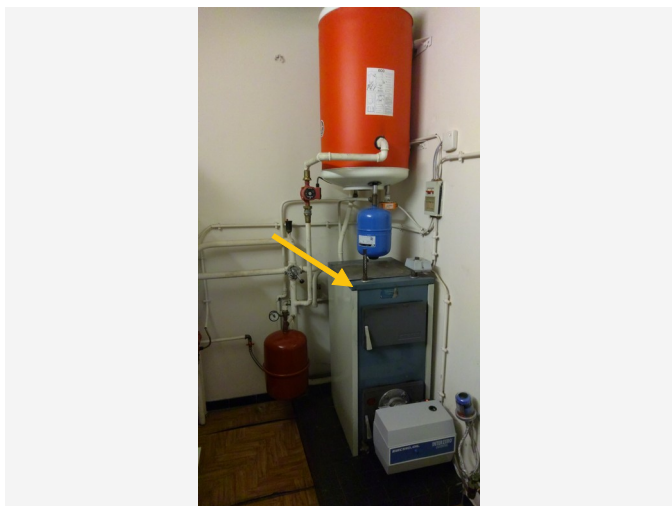
Vrije foto

Deze cv-ketel bevat mogelijks asbesthoudende koorden/ pakkingen ed.

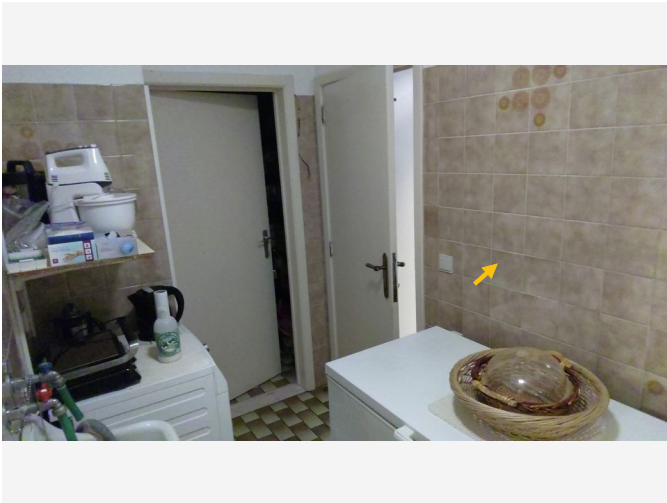
Vrije foto

Betreft de tegellijm achter deze wandtegels. Er bestaat steeds een mogelijke kans dat deze asbesthoudend is. Voor 100% zekerheid kan u een aanvullend destructief onderzoek laten uitvoeren.

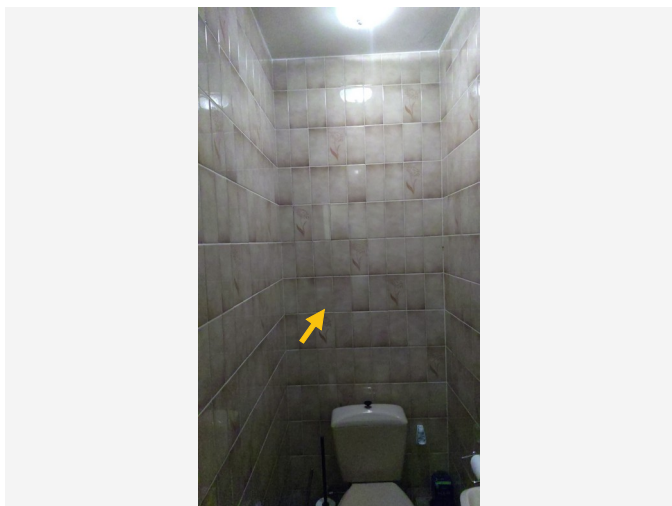
Vrije foto

Betreft de tegellijm achter deze wandtegels. Er bestaat steeds een mogelijke kans dat deze asbesthoudend is. Voor 100% zekerheid kan u een aanvullend destructief onderzoek laten uitvoeren.

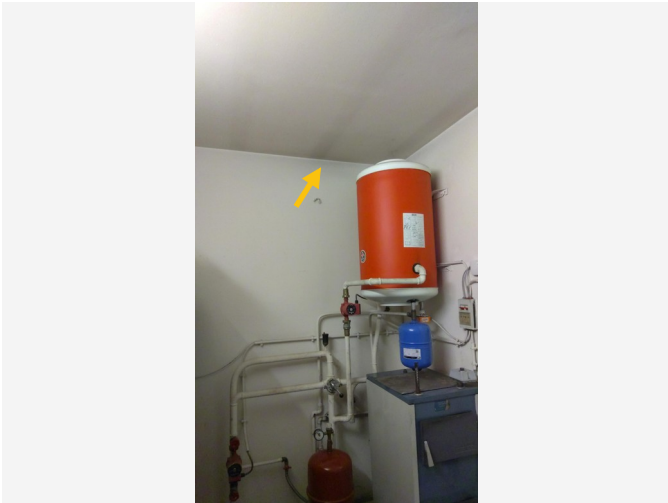
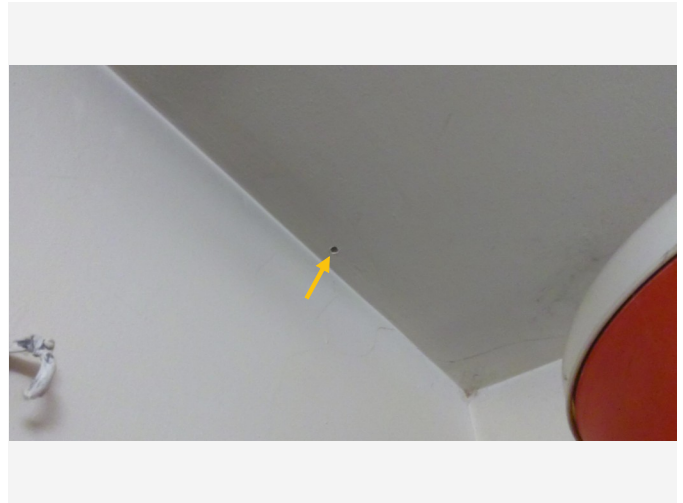
Fiche 8: Pleisterwerk plafonds

Geen asbest

#	Type	Referentie	Resultaat
8.1	Mengmonster	MM-02	Geen asbest

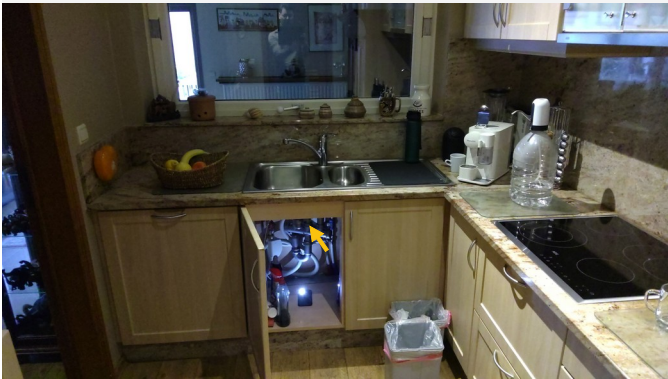
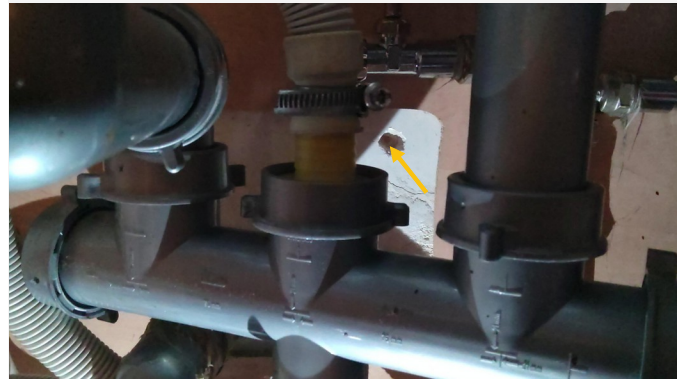
Fiche 9: Pleisterwerk muren

Geen asbest

#	Type	Referentie	Resultaat
9.1	Mengmonster	MM-01	Geen asbest
