Asbestinventarisatetest

Parklaan 6, 3080 Tervuren

Attestnummer : 20240424-000509.000

Uitgegeven op : 24.04.2024

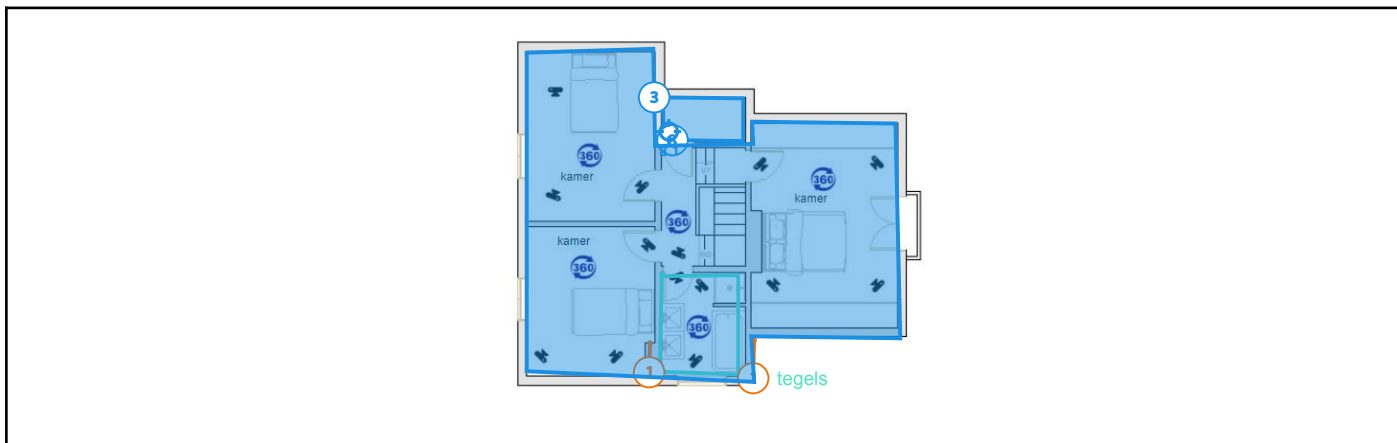
Plan 1.4: Verdieping

Beschrijving	Type	Actie
1. Leien dakkapel	Asbestmateriaal	Verwijderen
3. Pleister plafond	Geen asbest	-
8. Vinyl	Geen asbest	-
8.1 Code: 7	Puntmonster	-

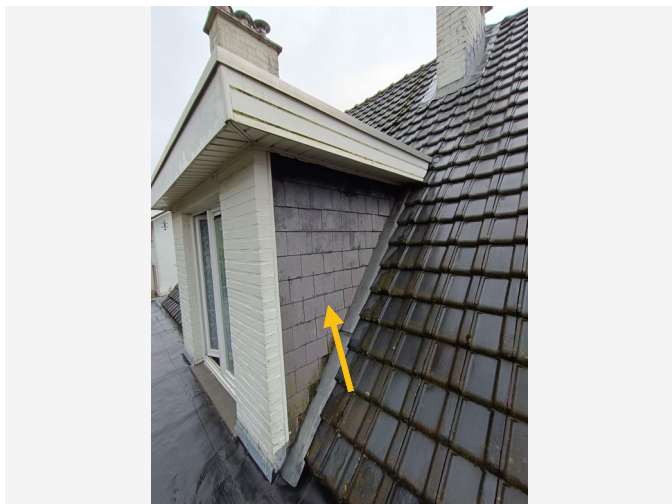
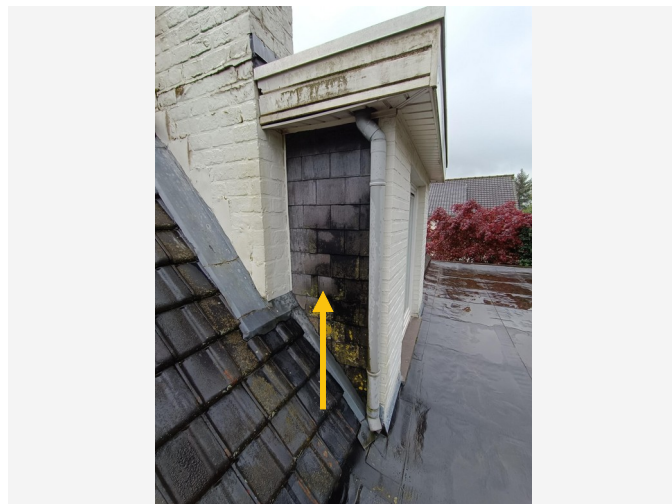
Het asbestmateriaal valt onder de mijlpaal van 2034.

Reinigen/afschuren/ontmossen leien (leien mogen op geen enkele manier gereinigd of afgeschuurd worden. Totaalverbod sinds 27 april 2019)

Eindbeoordeling materiaalrisico	Verhoogd materiaalrisico en/of verhoogde kans op vezelvrijgave
---------------------------------	--

Gebondenheid	Categorie 1: hechtgebonden in oorsprong
Asbestsoort (vezeltype)	Crocidoliet aanwezig
Asbestconcentratie	Laag (< 50%)
Afschermingsgraad van het gehele materiaal	Geheel of deels vrij aan de buitenlucht
Toestand van het materiaal	Matig beschadigd, matig verweerd

Beschrijving	Leien dakkapel
Omgeving	Buiten
Primaire drager	Wand buitenschil
Asbestmateriaal	Dak- en gevelbekleding - Lei, shingle

Verwijderen

- Zorg voor een veilig beheer. Vermijd het beschadigen van het asbestmateriaal. Controleer de toestand jaarlijks op wijzigingen.

- Eenvoudige handelingen: mag via doe-het-zelf of door werknemer(s) met opleidingsattest eenvoudige handelingen
Dragen van de nodige beschermingsmiddelen (mondmasker ffp3, handschoenen, tyvec). Indien mogelijk de ondervloer afdekken, leien voorzichtig verwijderen, extra fixeren, niet breken, niet gooien, onmiddellijk verpakken of voorzichtig in container met asbest bag plaatsen.

Gebruik geen stortkokers.

Indien leien in slechte staat zijn en kans bestaat op breken: Eenvoudige handeling opgeleid personeel, alle werknemer(s) moeten wel beschikken over een opleidingsattest eenvoudige handelingen 8u

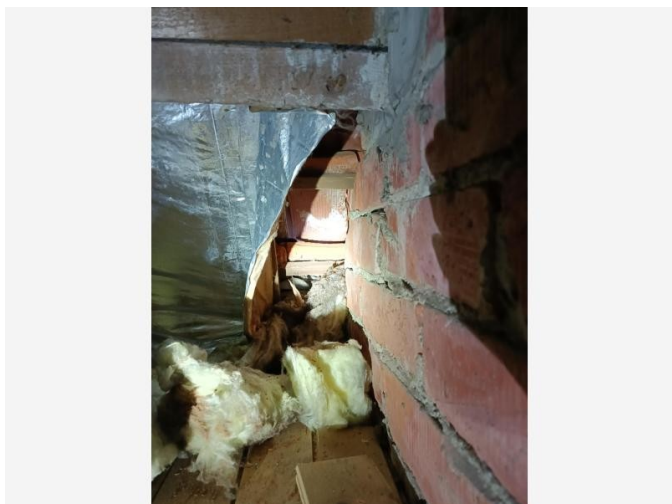
Geen onderdak aanwezig

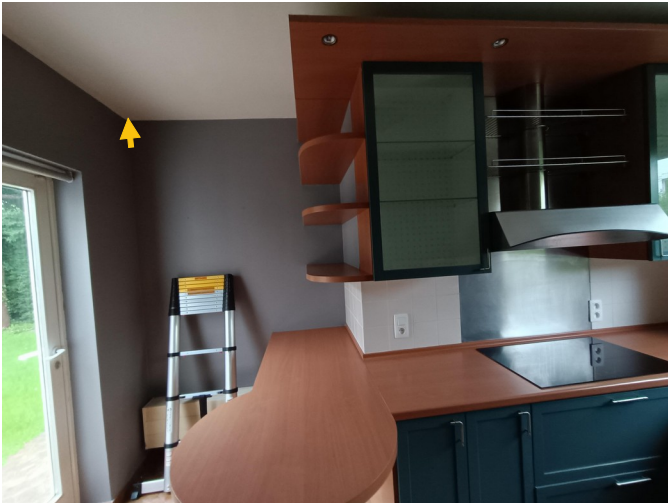
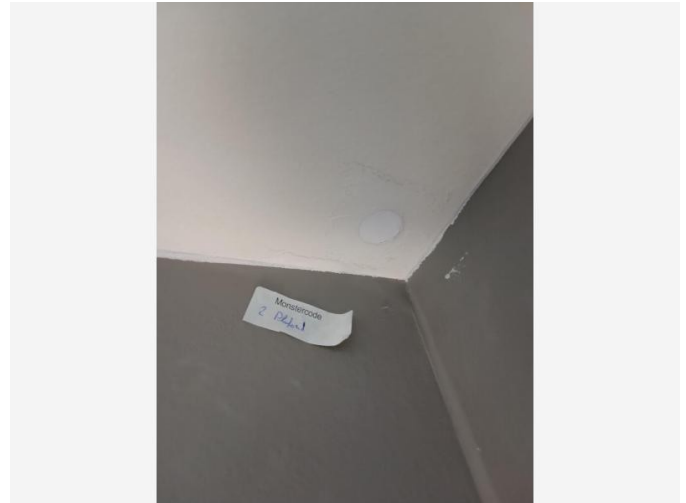
Fiche 3: Pleister plafond

Geen asbest

#	Type	Referentie	Resultaat
3.1	Mengmonster	2	Geen asbest

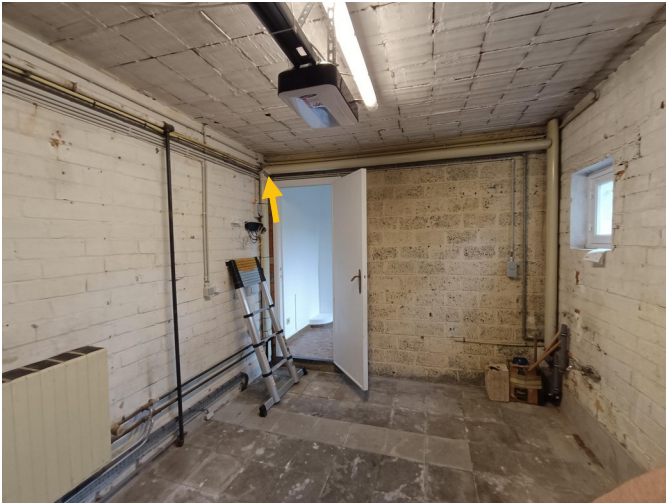
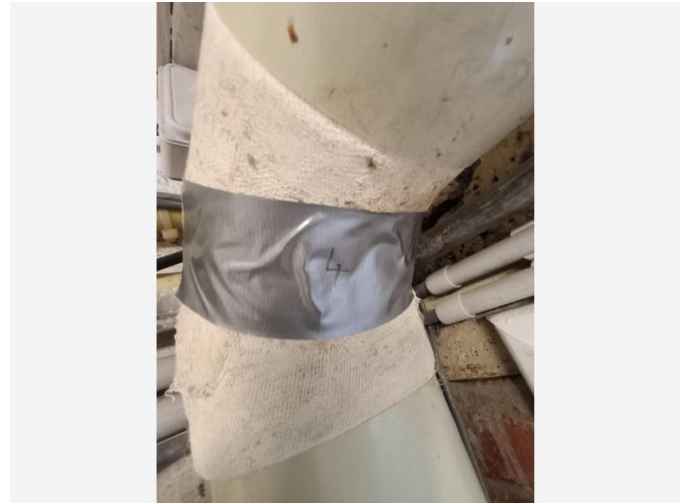
Fiche 4: Leiding isolatie bocht garage

Geen asbest

#	Type	Referentie	Resultaat
4.1	Puntmonster	4	Geen asbest

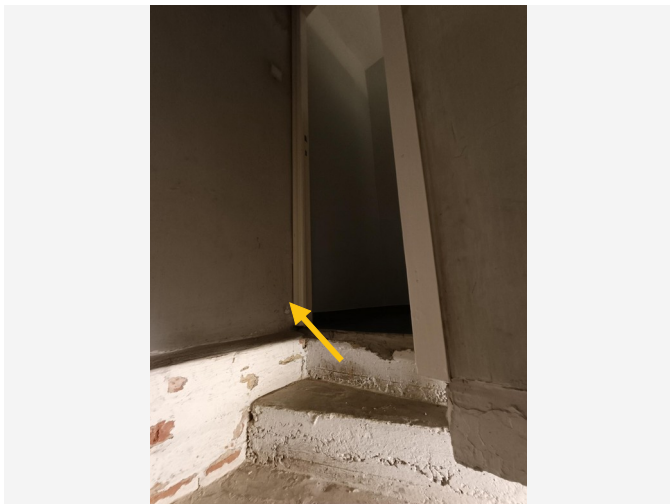
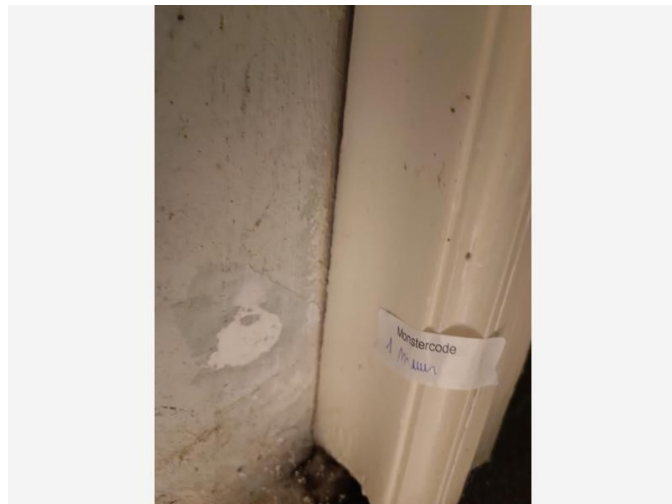
Geen asbest

#	Type	Referentie	Resultaat
5.1	Mengmonster	1	Geen asbest

Beschrijving	Pleister muren
Omgeving	Binnen
Primaire drager	Binnenwand

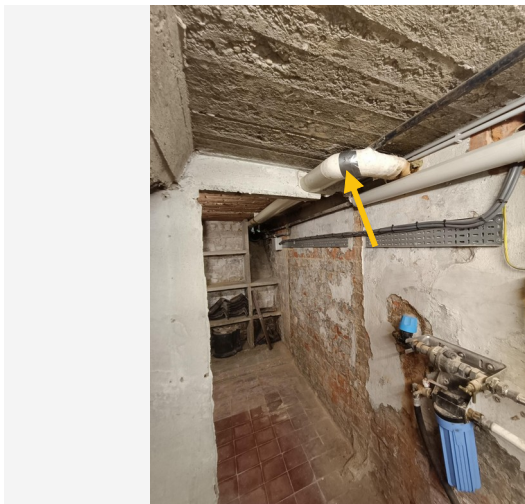
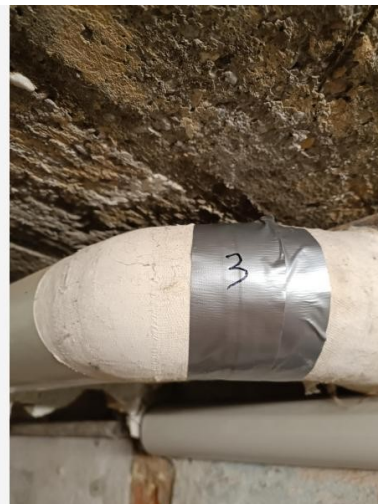
Geen asbest

#	Type	Referentie	Resultaat
6.1	Puntmonster	3	Geen asbest

Beschrijving	Leiding isolatie bocht kelder
Omgeving	Binnen
Primaire drager	HVAC infrastructuur en uitrusting
Bindmiddel van materiaal	Gips - kalk

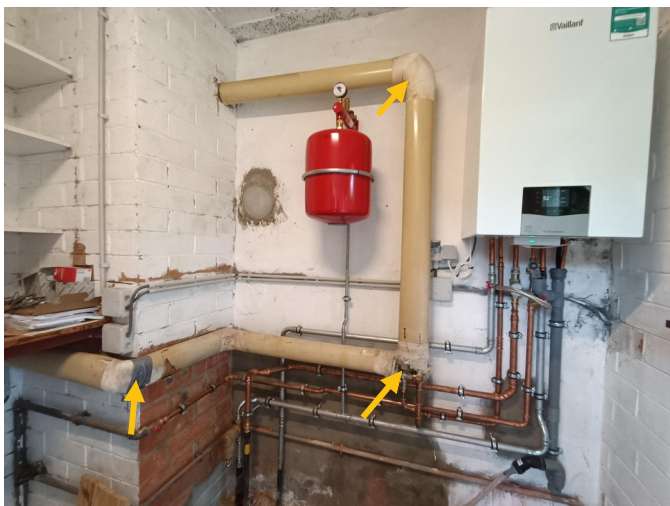
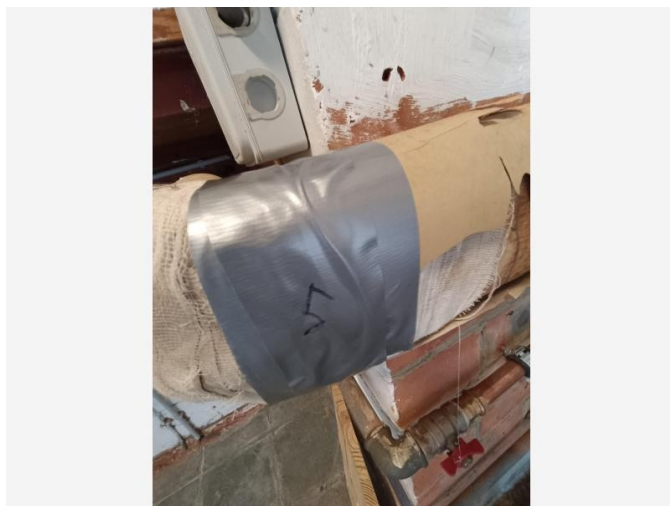
Fiche 7: Leiding isolatie bochten CV

Geen asbest

#	Type	Referentie	Resultaat
7.1	Mengmonster	5	Geen asbest

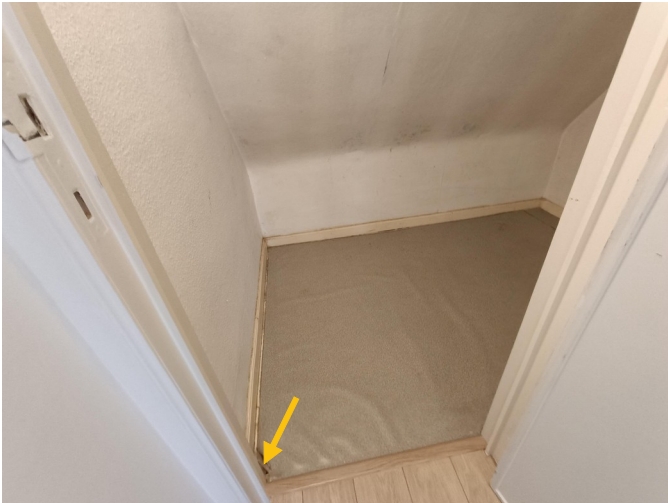
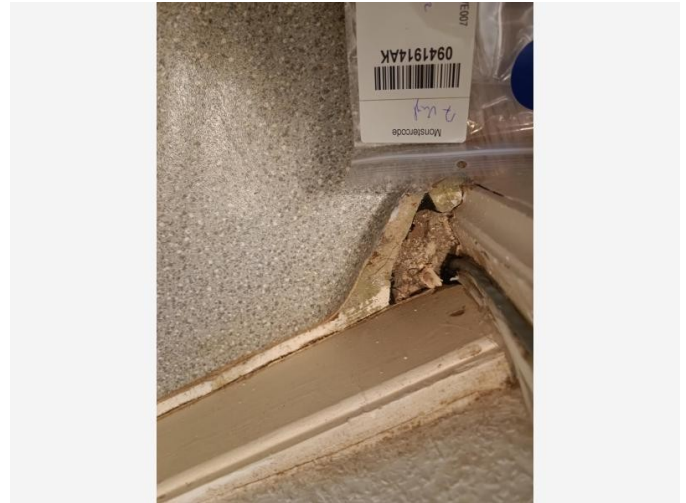
Fiche 8: Vinyl

Geen asbest

#	Type	Referentie	Resultaat
8.1	Puntmonster	7	Geen asbest

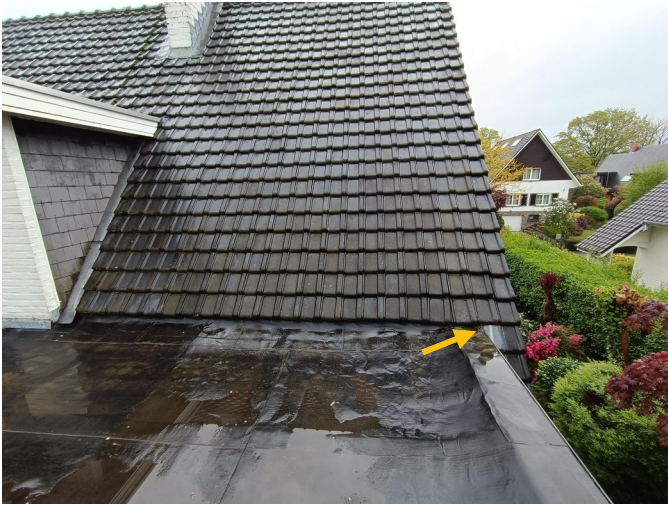
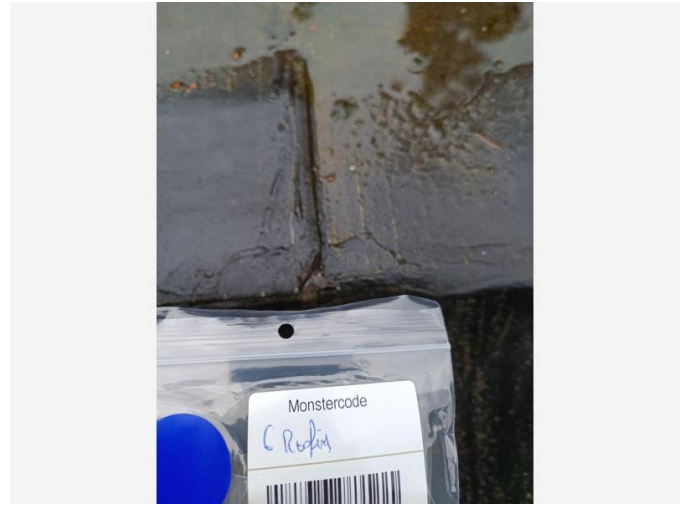
Fiche 9: Roofing

Geen asbest

#	Type	Referentie	Resultaat
9.1	Puntmonster	6	Geen asbest
