Asbestinventarisatetest

Weyerstraat 45, 3570 Alken

Attestnummer : 20230315-000461.000

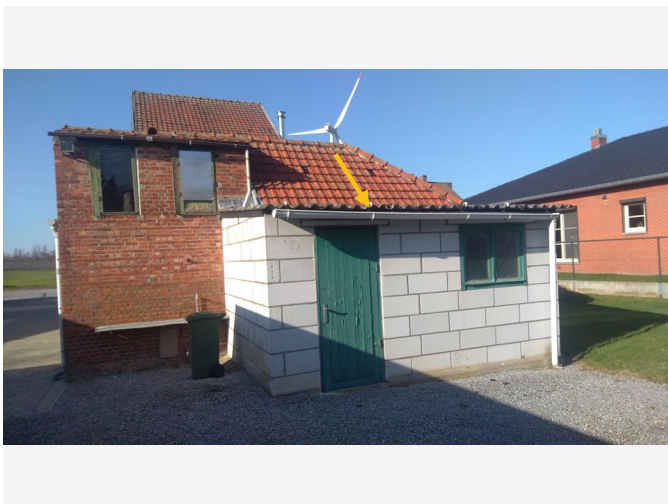
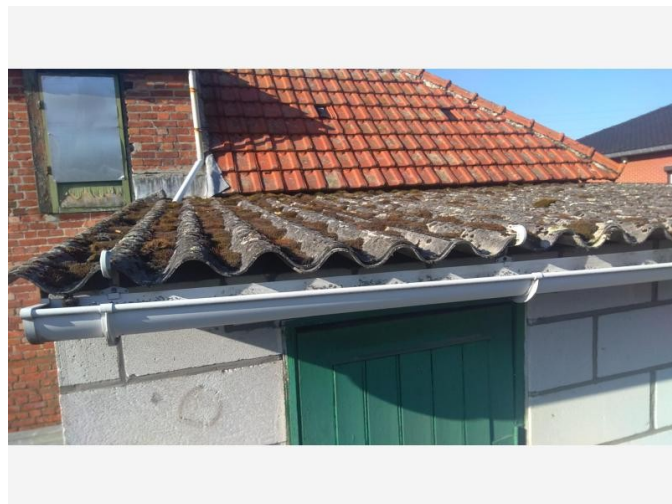
Eindbeoordeling materiaalrisico	Hoog materiaalrisico en/of hoge kans op vezelvrijgave
---------------------------------	---

Gebondenheid	Categorie 1: hechtgebonden in oorsprong
Asbestsoort (vezeltype)	Crocidoliet aanwezig
Asbestconcentratie	Laag (< 50%)
Afschermingsgraad van het gehele materiaal	Geheel of deels (ook) vrij aan de binnenlucht
Toestand van het materiaal	Matig beschadigd, matig verweerd

Beschrijving	Golfplaten (Koterij)
Omgeving	Grenst aan binnen- en buitenlucht
Primaire drager	Plat dak
Asbestmateriaal	Dak- en gevelbekleding - Golfplaat
Bindmiddel van asbestmateriaal	Cement
Gebondenheid op basis van bindmiddel	Hecht
Hoeveelheid (oppervlakte - aantal)	• 8,00 m ² - 1 stuk
Totale oppervlakte	8,00 m ²
Eenvoudig bereikbaar	Ja
Bevestigingswijze	• Geschroefd
Identificatiemethode	Vaststelling zonder monsternamen

Dringend verwijderen

- Verwijder dit asbestmateriaal zo snel mogelijk. Volg de toestand goed op.

- Eenvoudige handelingen: mag via doe-het-zelf of door werknemer(s) met opleidingsattest eenvoudige handelingen
Golfplaten mag u verwijderen via de doe-het-zelf methode. Vernevel op voorhand en draag persoonlijke beschermingsmiddelen.

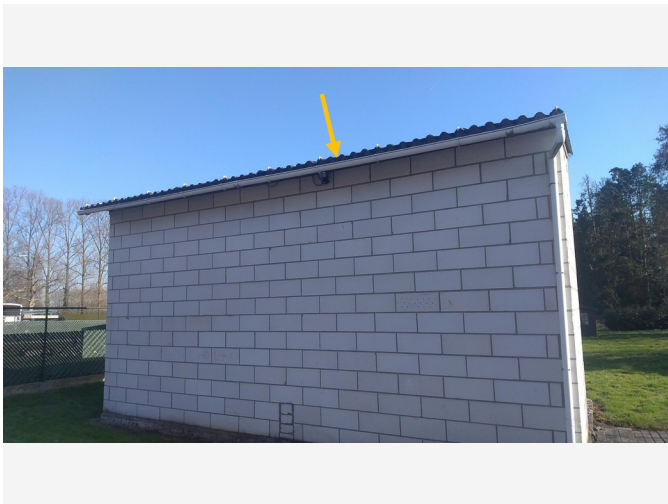
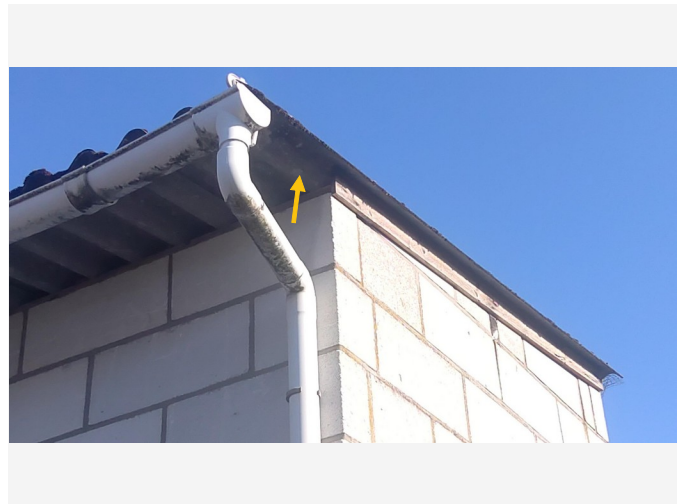
Eindbeoordeling materiaalrisico	Hoog materiaalrisico en/of hoge kans op vezelvrijgave
---------------------------------	---

Gebondenheid	Categorie 1: hechtgebonden in oorsprong
Asbestsoort (vezeltype)	Crocidoliet aanwezig
Asbestconcentratie	Laag (< 50%)
Afschermingsgraad van het gehele materiaal	Geheel of deels (ook) vrij aan de binnenlucht
Toestand van het materiaal	Matig beschadigd, matig verweerd

Beschrijving	Golfplaten (koterij-hoog)
Omgeving	Grenst aan binnen- en buitenlucht
Primaire drager	Plat dak
Asbestmateriaal	Dak- en gevelbekleding - Golfplaat
Bindmiddel van asbestmateriaal	Cement
Gebondenheid op basis van bindmiddel	Hecht
Hoeveelheid (oppervlakte - aantal)	• 18,00 m ² - 1 stuk
Totale oppervlakte	18,00 m ²
Eenvoudig bereikbaar	Ja
Bevestigingswijze	• Geschroefd
Identificatiemethode	Vaststelling zonder monsternamen

Dringend verwijderen

- Verwijder dit asbestmateriaal zo snel mogelijk. Volg de toestand goed op.

- Eenvoudige handelingen: mag via doe-het-zelf of door werknemer(s) met opleidingsattest eenvoudige handelingen
Golfplaten mag u verwijderen via de doe-het-zelf methode. Vernevel op voorhand en draag persoonlijke beschermingsmiddelen.

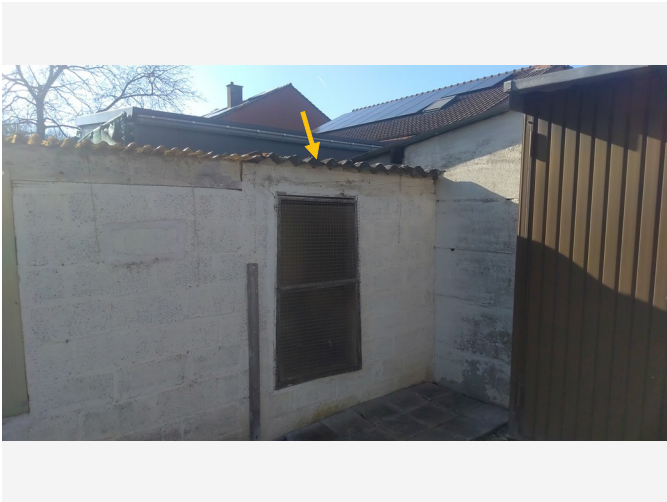
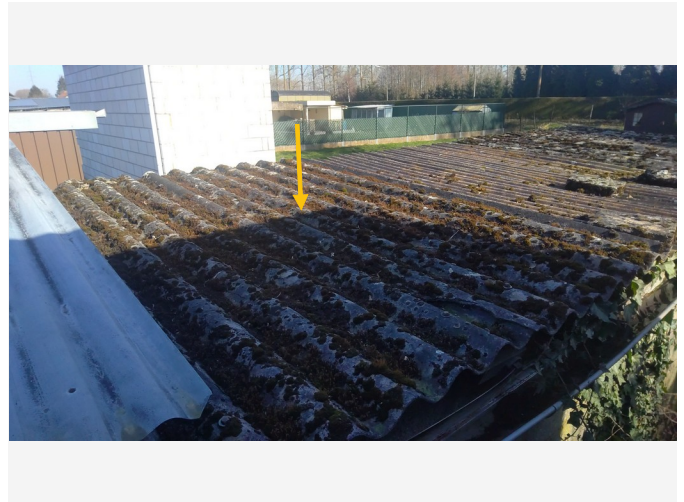
Eindbeoordeling materiaalrisico	Hoog materiaalrisico en/of hoge kans op vezelvrijgave
---------------------------------	---

Gebondenheid	Categorie 1: hechtgebonden in oorsprong
Asbestsoort (vezeltype)	Crocidoliet aanwezig
Asbestconcentratie	Laag (< 50%)
Afschermingsgraad van het gehele materiaal	Geheel of deels (ook) vrij aan de binnenlucht
Toestand van het materiaal	Matig beschadigd, matig verweerd

Beschrijving	Golfplaten (koterij)
Omgeving	Grenst aan binnen- en buitenlucht
Primaire drager	Plat dak
Asbestmateriaal	Dak- en gevelbekleding - Golfplaat
Bindmiddel van asbestmateriaal	Cement
Gebondenheid op basis van bindmiddel	Hecht
Hoeveelheid (oppervlakte - aantal)	• 5,00 m ² - 1 stuk
Totale oppervlakte	5,00 m ²
Eenvoudig bereikbaar	Ja
Bevestigingswijze	• Geschroefd
Identificatiemethode	Vaststelling zonder monsternamen

Dringend verwijderen

- Verwijder dit asbestmateriaal zo snel mogelijk. Volg de toestand goed op.

- Eenvoudige handelingen: mag via doe-het-zelf of door werknemer(s) met opleidingsattest eenvoudige handelingen
Golfplaten mag u verwijderen via de doe-het-zelf methode. Vernevel op voorhand en draag persoonlijke beschermingsmiddelen.

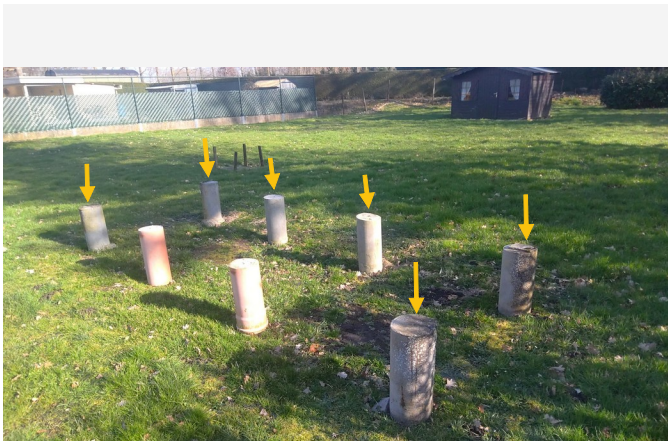
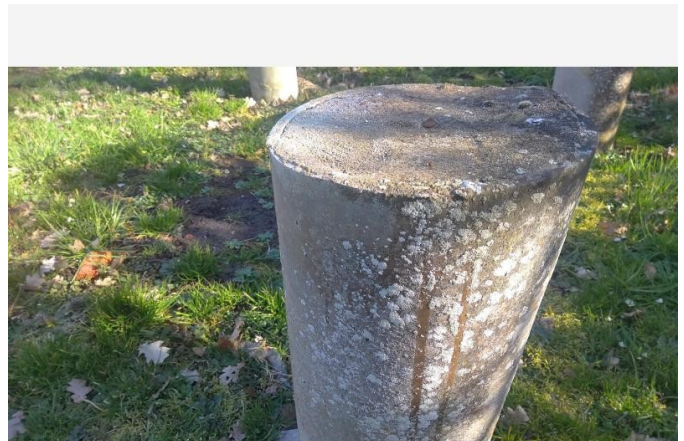
Eindbeoordeling materiaalrisico	Verhoogd materiaalrisico en/of verhoogde kans op vezelvrijgave
---------------------------------	--

Gebondenheid	Categorie 1: hechtgebonden in oorsprong
Asbestsoort (vezeltype)	Crocidoliet aanwezig
Asbestconcentratie	Laag (< 50%)
Afschermingsgraad van het gehele materiaal	Geheel of deels vrij aan de buitenlucht
Toestand van het materiaal	Matig beschadigd, matig verweerd

Beschrijving	Asbestcementbuis (Gegoten funderingspalen)
Omgeving	Buiten
Primaire drager	Bodem
Asbestmateriaal	Buis, koker, leiding, pijp, doorvoer
Bindmiddel van asbestmateriaal	Cement
Gebondenheid op basis van bindmiddel	Hecht
Hoeveelheid (lengte - omtrek - dikte - aantal)	<ul style="list-style-type: none">• 0,60 m - 20,00 cm - 0,80 cm - 6 stuks
Totaal volume	0,006 m ³
Eenvoudig bereikbaar	Ja
Bevestigingswijze	<ul style="list-style-type: none">• Verlijmd, ingegoten, versmeerd
Identificatiemethode	Vaststelling zonder monsternamen

Destructieve handeling voor identificatie	Nee
Opmerking	Deze 6 asbestcementkokers zijn volgestort met beton.

Verwijderen

- Verwijder dit asbestmateriaal zo snel mogelijk. Volg de toestand goed op.

- Eenvoudige handelingen: enkel door erkend asbestverwijderaar
Deze asbestcementbuizen dienen door een erkend verwijderaar worden weggehaald. Hiervoor zal er schade worden toegebracht om ze los te krijgen.

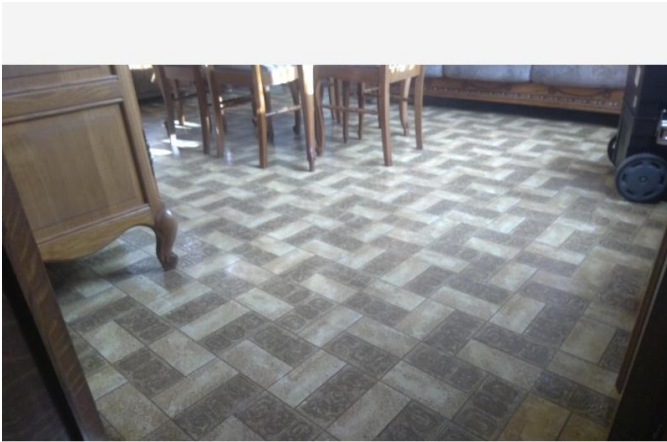
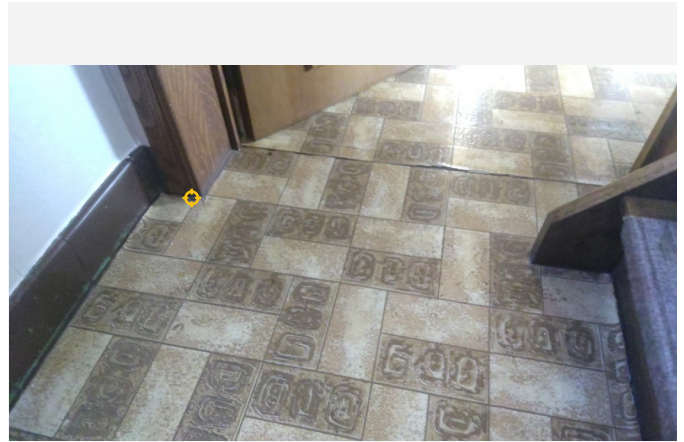
Eindbeoordeling materiaalrisico	Laag materiaalrisico en/of verlaagde kans op vezelvrijgave
---------------------------------	--

Gebondenheid	Categorie 2: niet-hechtgebonden met matrix
Asbestsoort (vezeltype)	Alleen chrysotiel
Asbestconcentratie	Hoog (>= 50%)
Afschermingsgraad van het gehele materiaal	Enkel randen niet afgeschermd maar geen contact met binnenluchtstromen
Toestand van het materiaal	Licht beschadigd, licht verweerd. Intact materiaal type Pical – asbestboard of categorie III 'gebondenheid'

#	Type	Referentie	Resultaat
5.1	Puntmonster	MM-03	Chrysotiel

Beschrijving	Vinylvloer (eetplaats)
Omgeving	Binnen
Primaire drager	Vloer
Asbestmateriaal	Prefab - afwerking - Vloerzeil
Bindmiddel van asbestmateriaal	Karton - papier - viltachtig
Gebondenheid op basis van bindmiddel	Niet-hechtgebonden

Verwijderen

- Zorg voor een veilig beheer en verwijder dit asbestmateriaal wanneer het bij werken eenvoudig bereikbaar wordt. Controleer de toestand jaarlijks op wijzigingen.

- Hermetische zone (erkend asbestverwijderaar)
Deze vinylvloer mag enkel door een erkend verwijderaar worden weggehaald.
Een hermetische zone is hier van toepassing.

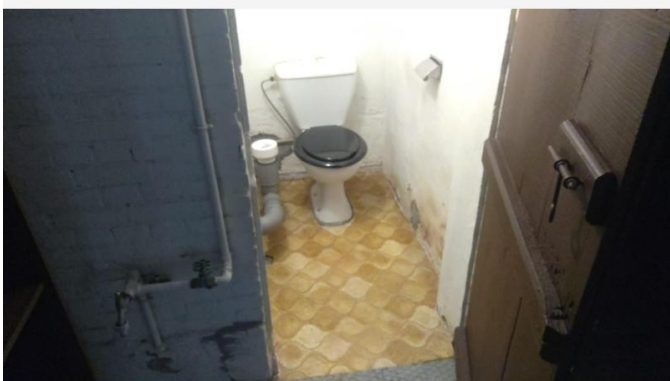
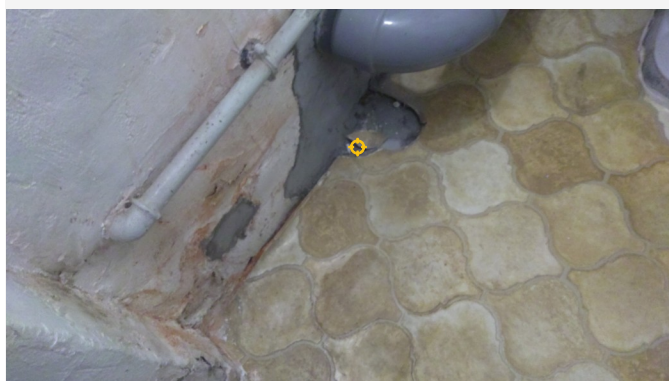
Eindbeoordeling materiaalrisico	Laag materiaalrisico en/of verlaagde kans op vezelvrijgave
---------------------------------	--

Gebondenheid	Categorie 2: niet-hechtgebonden met matrix
Asbestsoort (vezeltype)	Alleen chrysotiel
Asbestconcentratie	Hoog ($\geq 50\%$)
Afschermingsgraad van het gehele materiaal	Enkel randen niet afgeschermd maar geen contact met binnenluchtstromen
Toestand van het materiaal	Licht beschadigd, licht verweerd. Intact materiaal type Pical – asbestboard of categorie III 'gebondenheid'

#	Type	Referentie	Resultaat
6.1	Puntmonster	MM-04	Chrysotiel

Beschrijving	Vinylvloer (WC)
Omgeving	Binnen
Primaire drager	Vloer
Asbestmateriaal	Prefab - afwerking - Vloerzeil
Bindmiddel van asbestmateriaal	Karton - papier - viltachtig
Gebondenheid op basis van bindmiddel	Niet-hechtgebonden
Hoeveelheid (oppervlakte - aantal)	• 2,00 m ² - 1 stuk

Verwijderen

- Zorg voor een veilig beheer en verwijder dit asbestmateriaal wanneer het bij werken eenvoudig bereikbaar wordt. Controleer de toestand jaarlijks op wijzigingen.

- Hermetische zone (erkend asbestverwijderaar)
Deze vinylvloer mag enkel door een erkend verwijderaar worden weggehaald.
Een hermetische zone is hier van toepassing.

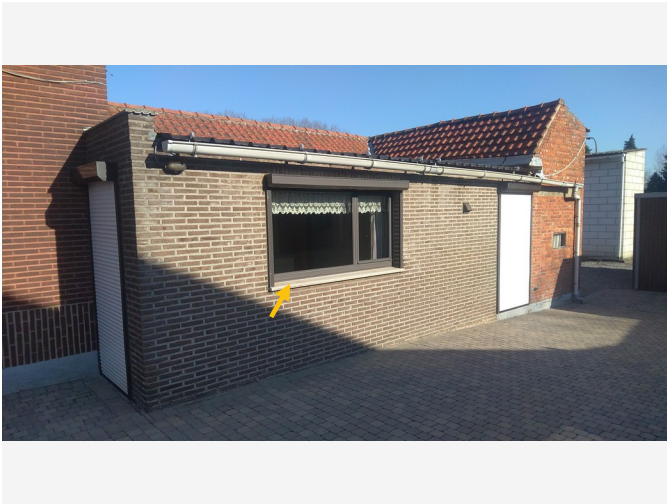
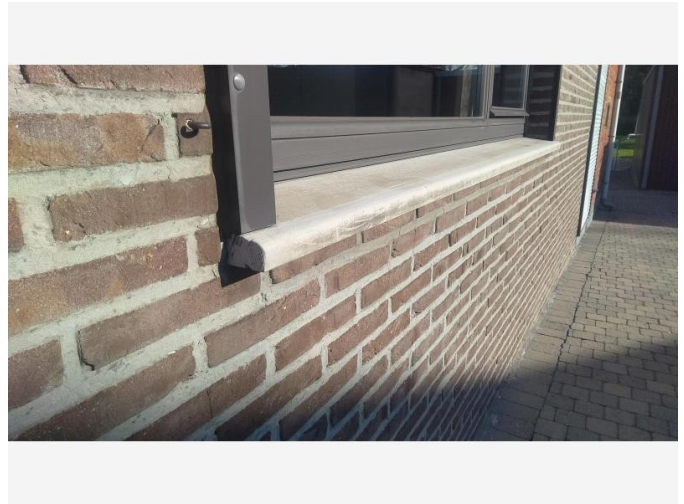
Eindbeoordeling materiaalrisico	Laag materiaalrisico en/of verlaagde kans op vezelvrijgave
---------------------------------	--

Gebondenheid	Categorie 1: hechtgebonden in oorsprong
Asbestsoort (vezeltype)	Crocidoliet aanwezig
Asbestconcentratie	Laag (< 50%)
Afschermingsgraad van het gehele materiaal	Geheel of deels vrij aan de buitenlucht
Toestand van het materiaal	Licht beschadigd, licht verweerd. Intact materiaal type Pical – asbestboard of categorie III 'gebondenheid'

Beschrijving	Vensterbank (buitenkant keuken)
Omgeving	Buiten
Primaire drager	Wandopening verticaal (raam, deur, ...)
Asbestmateriaal	Vensterbank
Bindmiddel van asbestmateriaal	Cement
Gebondenheid op basis van bindmiddel	Hecht
Hoeveelheid (gewicht - aantal)	• 20,00 kg - 1 stuk
Totaal gewicht	20,00 kg

Eenvoudig bereikbaar	Ja
Bevestigingswijze	<ul style="list-style-type: none">• Verlijmd, ingegoten, versmeerd
Identificatiemethode	Vaststelling zonder monstername
Destructieve handeling voor identificatie	Nee
Opmerking	Deze vensterbank is asbesthoudend. (Bevat Chrysotiel)

Zorgvuldig beheren

- Zorg voor een veilig beheer en verwijder dit asbestmateriaal wanneer het bij werken eenvoudig bereikbaar wordt. Controleer de toestand jaarlijks op wijzigingen.

- Eenvoudige handelingen: mag via doe-het-zelf of door werknemer(s) met opleidingsattest eenvoudige handelingen
Als u deze vensterbank in één geheel kan verwijderen mag u dit zelf via de doe-het-zelf methode.
Vernevel op voorhand en draag persoonlijke beschermingsmiddelen.
Voorkom schade.
- Eenvoudige handelingen: enkel door erkend asbestverwijderaar
Als er schade moet worden toegebracht om dit te kunnen verwijderen dient dit door een erkend verwijderaar te gebeuren.

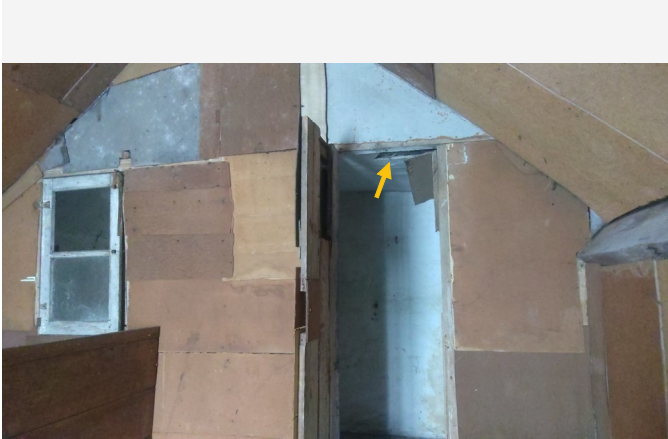
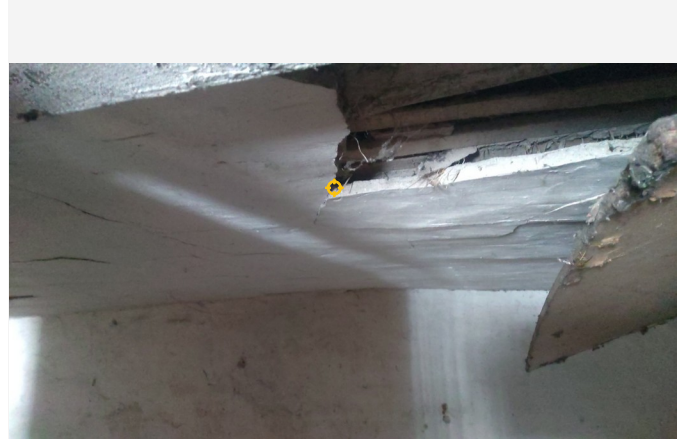
Fiche 8: Pleister plafond

Geen asbest

#	Type	Referentie	Resultaat
8.1	Mengmonster	MM-02	Geen asbest

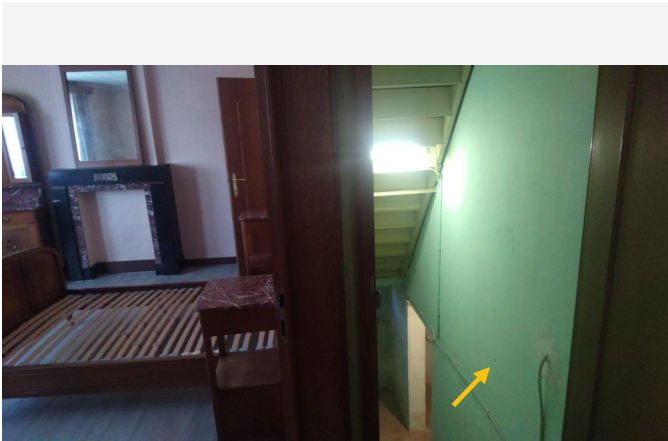
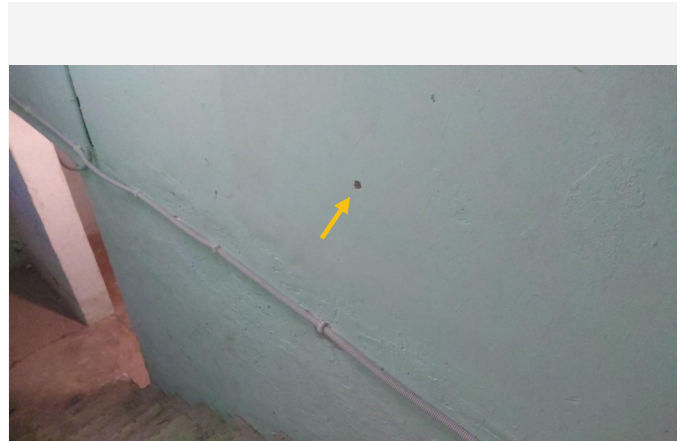
Fiche 9: Pleister muur

Geen asbest

#	Type	Referentie	Resultaat
9.1	Mengmonster	MM-01	Geen asbest
