Asbestinventarisatetest

Henisstraat 156, 3700 Tongeren

Attestnummer : 20230927-000517.000

Niet-asbestveilig

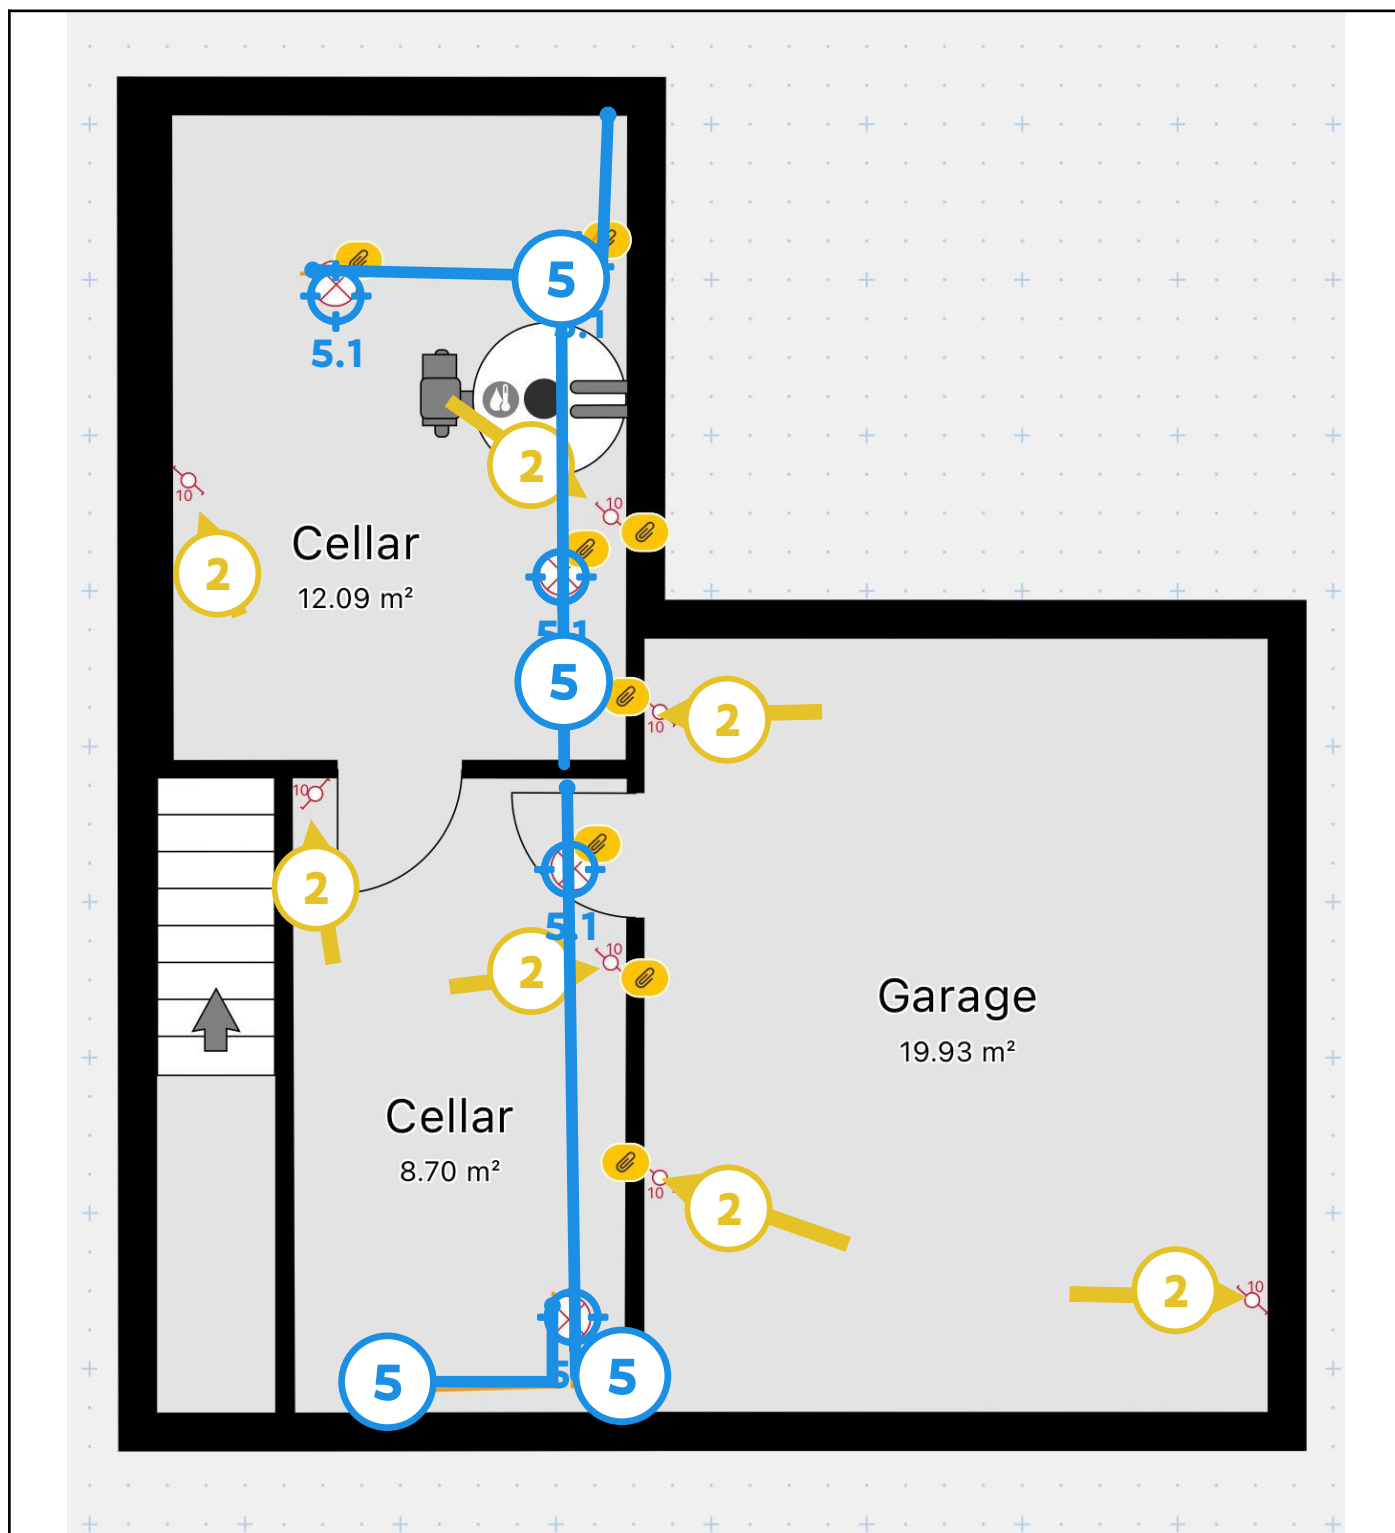
Plan 1.4: IMG_0860 2

Beschrijving	Type	Actie
2. Bakeliet Schakelaars	Asbestmateriaal	Zorgvuldig beheren

5. Isolatie verwarmingsbuis	Geen asbest	-
5.1 Code: 2348110-04	Mengmonster	-

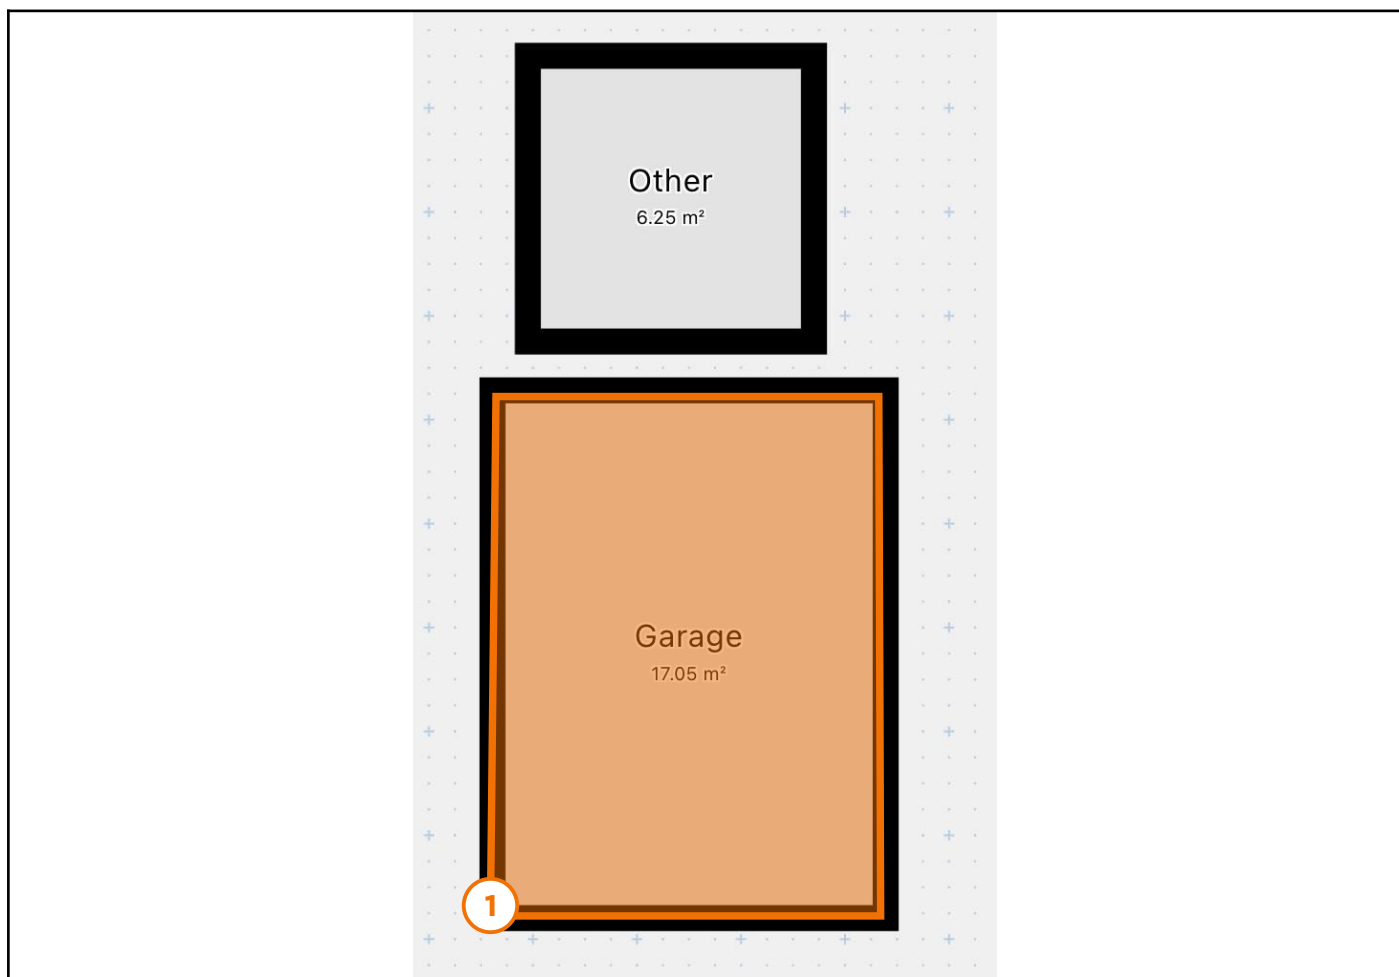
Plan 2.1: Garage 0

Beschrijving	Type	Actie
1. Golfplaat	Asbestmateriaal	Verwijderen

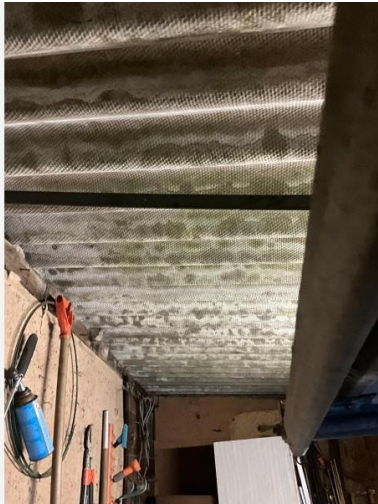
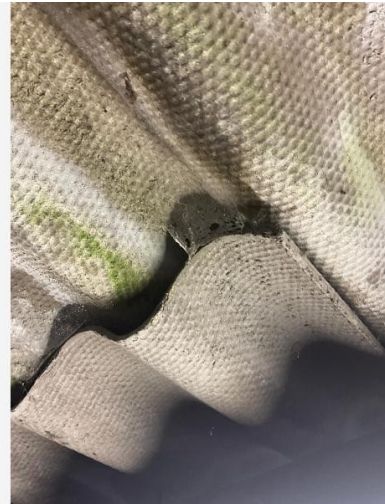
Het asbestmateriaal valt onder de mijlpaal van 2040.

Eindbeoordeling materiaalrisico	Verhoogd materiaalrisico en/of verhoogde kans op vezelvrijgave
---------------------------------	----------------------------------------------------------------

Gebondenheid	Categorie 1: hechtgebonden in oorsprong
Asbestsoort (vezeltype)	Crocidoliet aanwezig
Asbestconcentratie	Laag (< 50%)
Afschermingsgraad van het gehele materiaal	Geheel of deels vrij aan de buitenlucht
Toestand van het materiaal	Matig beschadigd, matig verweerd

Beschrijving	Golfplaat
Omgeving	Binnen
Primaire drager	Schuin dak
Asbestmateriaal	Dak- en gevelbekleding - Golfplaat
Bindmiddel van asbestmateriaal	Cement
Gebondenheid op basis van bindmiddel	Hecht
Hoeveelheid (oppervlakte - aantal)	• 17,00 m ² - 1 stuk
Totale oppervlakte	17,00 m ²

Verwijderen

- Zorg voor een veilig beheer. Vermijd het beschadigen van het asbestmateriaal. Controleer de toestand jaarlijks op wijzigingen.
- Verwijder dit asbestmateriaal zo snel mogelijk. Volg de toestand goed op.

- Eenvoudige handelingen: mag via doe-het-zelf of door werknemer(s) met opleidingsattest eenvoudige handelingen
De asbestcementplaten zijn een relatief kleine oppervlakte en kunnen door de doe het zelfver of door werknemer met een opleidingsattest eenvoudige handelingen worden verwijderd.

Opgelet: ook tijdens het verwijderen moeten de asbestplaten intact blijven.

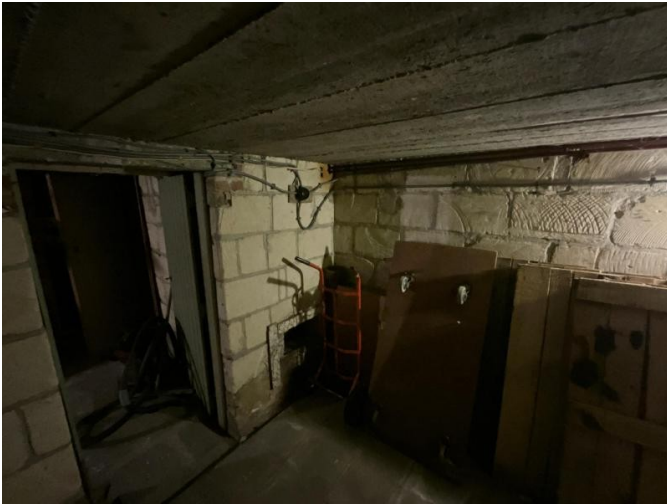
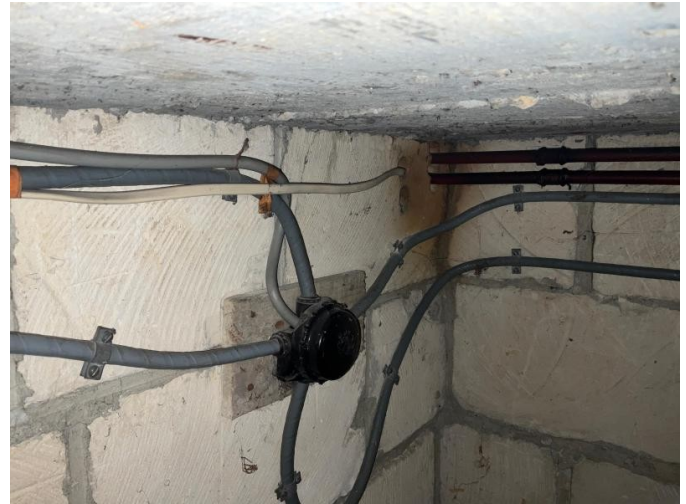
Het asbestmateriaal valt onder de mijlpaal van 2040.

Eindbeoordeling materiaalrisico	Laag materiaalrisico en/of verlaagde kans op vezelvrijgave
---------------------------------	------------------------------------------------------------

Gebondenheid	Categorie 1: hechtgebonden in oorsprong
Asbestsoort (vezeltype)	Crocidoliet aanwezig
Asbestconcentratie	Laag (< 50%)
Afschermingsgraad van het gehele materiaal	Geheel of deels (ook) vrij aan de binnenlucht
Toestand van het materiaal	Onbeschadigd, niet verweerd

Beschrijving	Bakeliet Schakelaars
Omgeving	Binnen
Primaire drager	Communicatie en elektrische infrastructuur en uitrusting
Asbestmateriaal	Plaat, paneel, tablet - Type Bakeliet
Bindmiddel van asbestmateriaal	Kunststof of -hars
Gebondenheid op basis van bindmiddel	Hecht
Hoeveelheid (oppervlakte - dikte - aantal)	• 0,01 m ² - 0,01 cm - 1 stuk
Totaal volume	< 0,001 m ³
Eenvoudig bereikbaar	Ja
Bevestigingswijze	• Geschroefd

Identificatiemethode	Vaststelling zonder monstername
Destructieve handeling voor identificatie	Nee
Opmerking	Schakelaars en verbindingselementen voor elektrische bekabeling 7 stuks

Zorgvuldig beheren

- Zorg voor een veilig beheer. Vermijd het beschadigen van het asbestmateriaal. Controleer de toestand jaarlijks op wijzigingen.
- Verwijder dit asbestmateriaal zo snel mogelijk. Volg de toestand goed op.

- Eenvoudige handelingen: mag via doe-het-zelf of door werknemer(s) met opleidingsattest eenvoudige handelingen
De bakeliet schakelaars, lamphouder en verbinding van verschillende kabels kan met de procedure van eenvoudige handelingen worden verwijderd als doe het zelf of door een werknemer met opleidingsattest. Gezien de aard van het materiaal is de vrijgave van vezels minimaal zolang het niet beschadigd wordt. Alle voorzorgen te nemen bij het verwijderen van Asbest is te vinden op de site van Ovam.

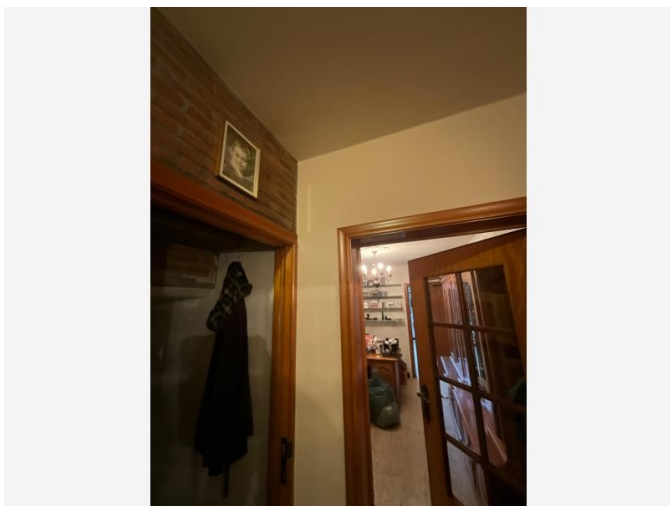
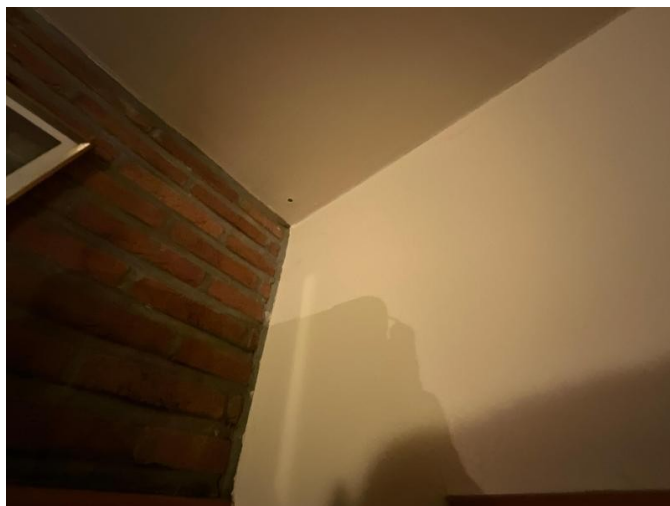
Fiche 3: Pleisterwerk Plafond

Geen asbest

#	Type	Referentie	Resultaat
3.1	Mengmonster	2348110-02	Geen asbest

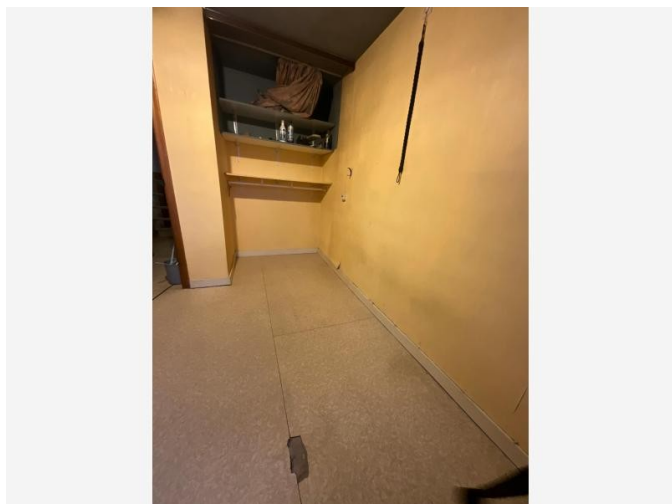
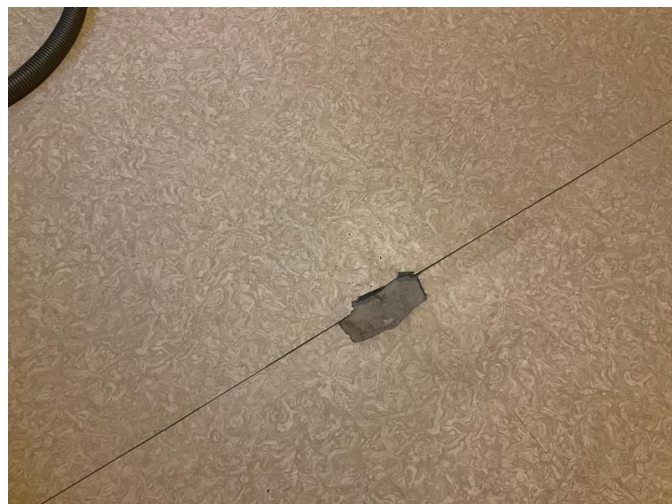
Fiche 4: Linoleum

Geen asbest

#	Type	Referentie	Resultaat
4.1	Puntmonster	2348110-03	Geen asbest

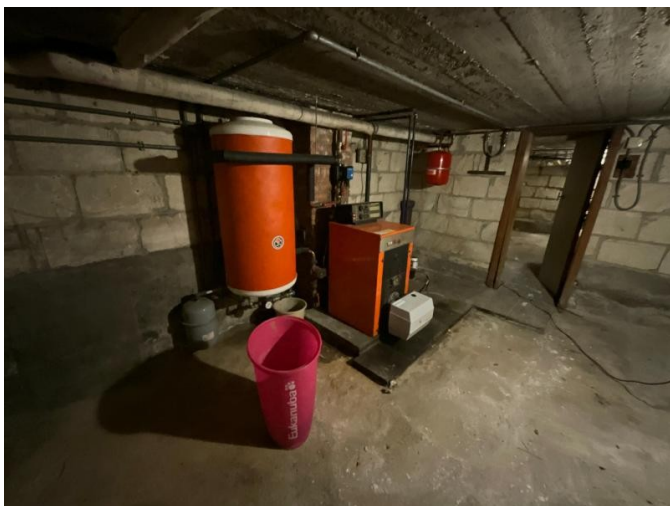
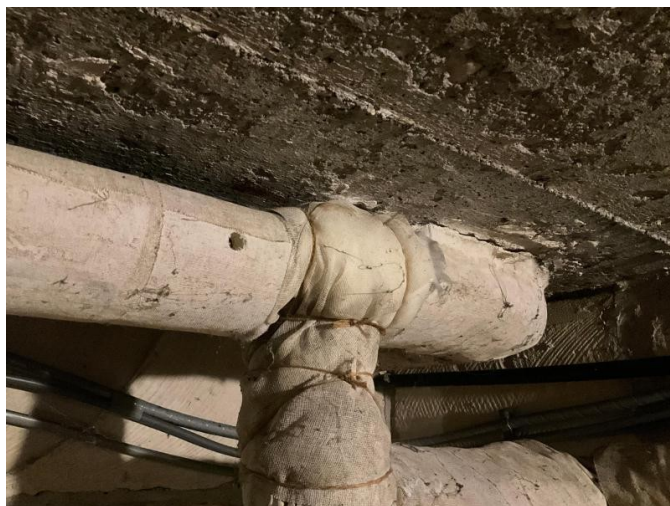
Fiche 5: Isolatie verwarmingsbuis

Geen asbest

#	Type	Referentie	Resultaat
5.1	Mengmonster	2348110-04	Geen asbest

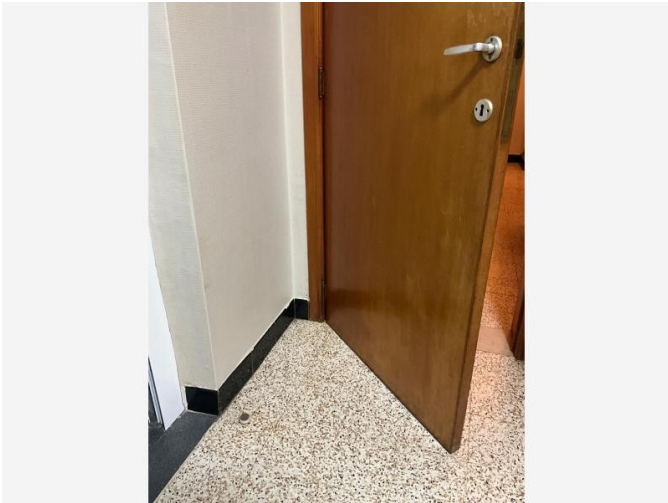
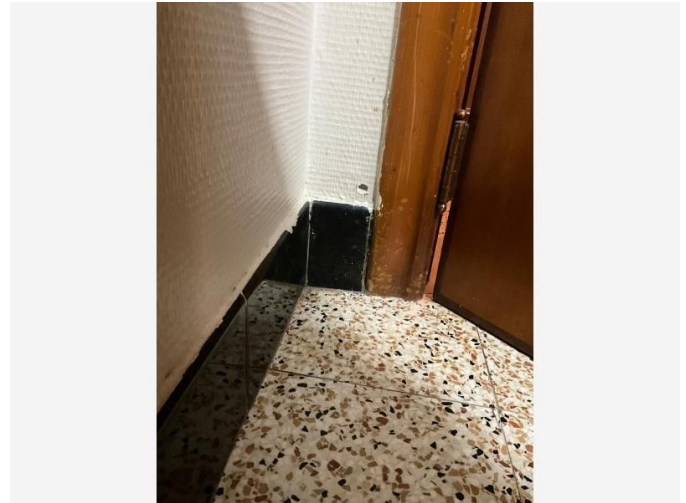
Geen asbest

#	Type	Referentie	Resultaat
6.1	Mengmonster	2348110-01	Geen asbest
