# Asbestinventarisatetest

Trieststraat 21, 9960 Assenede

Attestnummer : 20240322-000126.000

**Niet-asbestveilig**

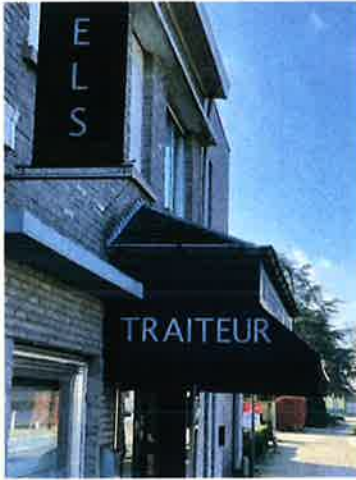
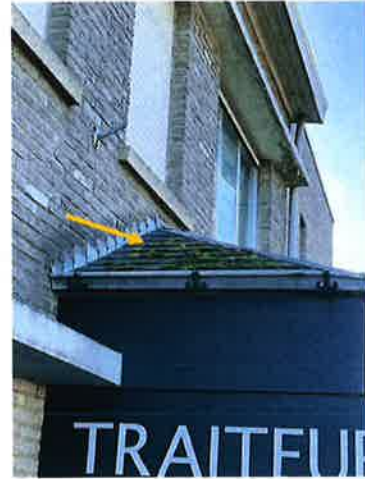
## Fiche 1: leien

Het asbestmateriaal valt onder de mijlpaal van 2034.

**Verwijderen**

Eindbeoordeling materiaalrisico	Verhoogd materiaalrisico en/of verhoogde kans op vezelvrijgave
---------------------------------	--

Gebondenheid	Categorie 1: hechtgebonden in oorsprong
Asbestsoort (vezeltype)	Crocidoliet aanwezig
Asbestconcentratie	Laag (< 50%)
Afschermingsgraad van het gehele materiaal	Geheel of deels vrij aan de buitenlucht
Toestand van het materiaal	Matig beschadigd, matig verweerd

- Zorg voor een veilig beheer. Vermijd het beschadigen van het asbestmateriaal. Controleer de toestand jaarlijks op wijzigingen.
- Verwijder dit asbestmateriaal zo snel mogelijk. Volg de toestand goed op.

- Eenvoudige handelingen: mag via doe-het-zelf of door werknemer(s) met opleidingsattest eenvoudige handelingen zie codex, kan via eenvoudige handelingen. belangrijk is de nodige PBMs te gebruiken en de leien niet te breken bij het verwijderen.

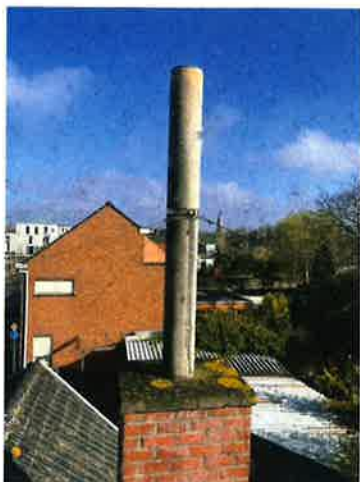
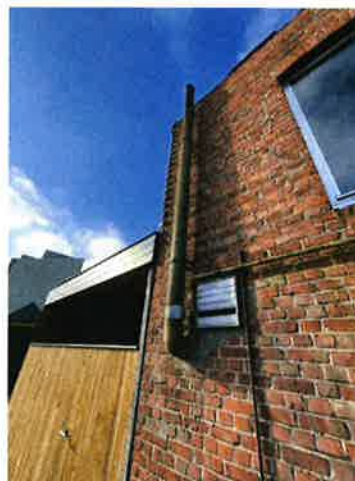
## Fiche 2: Rookgaskanalen

Het asbestmateriaal valt onder de mijlpaal van 2034.

**Verwijderen**

Eindbeoordeling materiaalrisico	Verhoogd materiaalrisico en/of verhoogde kans op vezelvrijgave
---------------------------------	--

Gebondenheid	Categorie 1: hechtgebonden in oorsprong
Asbestsoort (vezeltype)	Crocidoliet aanwezig
Asbestconcentratie	Laag (< 50%)
Afschermingsgraad van het gehele materiaal	Geheel of deels vrij aan de buitenlucht
Toestand van het materiaal	Matig beschadigd, matig verweerd

- Zorg voor een veilig beheer. Vermijd het beschadigen van het asbestmateriaal. Controleer de toestand jaarlijks op wijzigingen.
- Verwijder dit asbestmateriaal zo snel mogelijk. Volg de toestand goed op.

- Eenvoudige handelingen: mag via doe-het-zelf of door werknemer(s) met opleidingsattest eenvoudige handelingen  
zie codex, een rookgaskanaal kan via eenvoudige handelingen verwijderd worden indien de bouwstructuur toelaat de toepassing te verwijderen zonder deze te beschadigen of te breken. Dit kan bijvoorbeeld door rond het rookgaskanaal af te kappen zodat de buis intact blijft en in zijn geheel verwijderd kan worden. denk aan de nodige PBMS

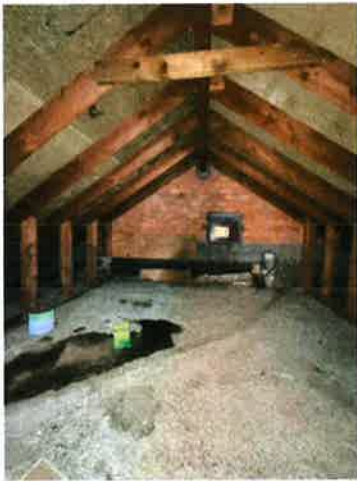
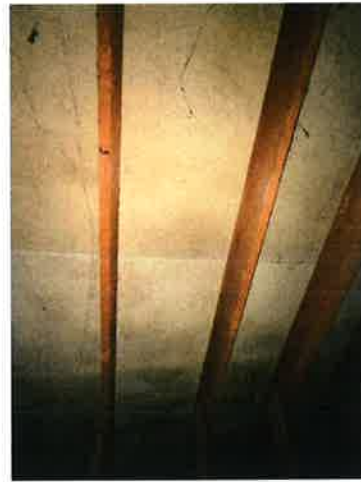
## Fiche 3: Onderdak

Het asbestmateriaal valt onder de mijlpaal van 2040.

Zorgvuldig beheren

Eindbeoordeling materiaalrisico	Laag materiaalrisico en/of verlaagde kans op vezelvrijgave
---------------------------------	--

Gebondenheid	Categorie 1: hechtgebonden in oorsprong
Asbestsoort (vezeltype)	Crocidoliet aanwezig
Asbestconcentratie	Laag (< 50%)
Afschermingsgraad van het gehele materiaal	Geheel of deels (ook) vrij aan de binnenlucht
Toestand van het materiaal	Onbeschadigd, niet verweerd

- Zorg voor een veilig beheer en verwijder dit asbestmateriaal wanneer het bij werken eenvoudig bereikbaar wordt. Controleer de toestand jaarlijks op wijzigingen.

- Eenvoudige handelingen: mag via doe-het-zelf of door werknemer(s) met opleidingsattest eenvoudige handelingen  
Een onderdak valt onder eenvoudige handelingen, wat niet betekent dat het daarom eenvoudig te verwijderen is, dit komt omdat het praktisch onmogelijk is de onderdakplaten te verwijderen zonder alle dakpannen, en latten te verwijderen. we raden aan om bij renovatiewerken aan het dak het onderdak te verwijderen, dit kan uitgevoerd worden door de aannemer indien deze over een attest eenvoudige handelingen beschikt.

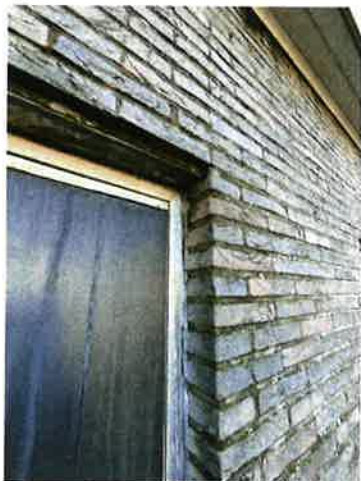
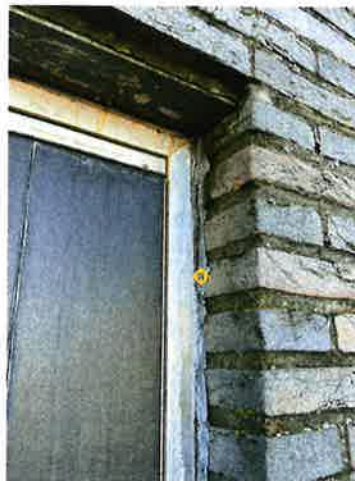
## Fiche 4: Mastiek ramen

Het asbestmateriaal valt onder de mijlpaal van 2040.

Zorgvuldig beheeren

Eindbeoordeling materiaalrisico	Laag materiaalrisico en/of verlaagde kans op vezelvrijgave
---------------------------------	--

Gebondenheid	Categorie 1: hechtgebonden in oorsprong
Asbestsoort (vezeltype)	Alleen chrysotiel
Asbestconcentratie	Laag (< 50%)
Afschermingsgraad van het gehele materiaal	Geheel of deels vrij aan de buitenlucht
Toestand van het materiaal	Licht beschadigd, licht verweerd. Intact materiaal type Pical – asbestboard of categorie III 'gebondenheid'

#	Type	Referentie	Resultaat
4.1	Mengmonster	ST2	Chrysotiel

- Zorg voor een veilig beheer. Vermijd het beschadigen van het asbestmateriaal. Controleer de toestand jaarlijks op wijzigingen.

- Eenvoudige handelingen: mag via doe-het-zelf of door werknemer(s) met opleidingsattest eenvoudige handelingen zie codex, kan via eenvoudige handelingen mits de nodige voorzorgsmaatregelen en PBMs

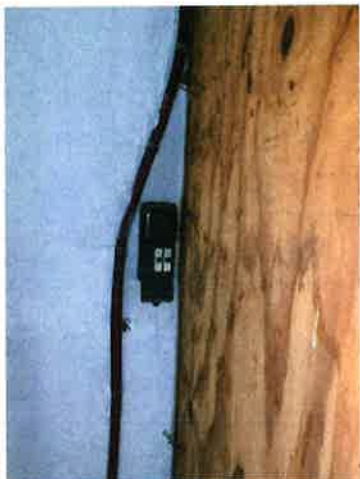
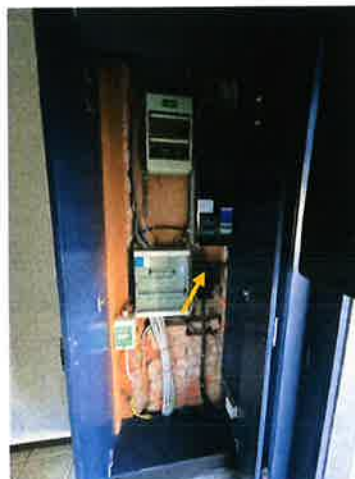
## Fiche 5: Bakeliet

Het asbestmateriaal valt onder de mijlpaal van 2040.

Zorgvuldig beheren

Eindbeoordeling materiaalrisico	Laag materiaalrisico en/of verlaagde kans op vezelvrijgave
---------------------------------	--

Gebondenheid	Categorie 1: hechtgebonden in oorsprong
Asbestsoort (vezeltype)	Crocidoliet aanwezig
Asbestconcentratie	Laag (< 50%)
Afschermingsgraad van het gehele materiaal	Geheel of deels (ook) vrij aan binnenluchtstromen
Toestand van het materiaal	Onbeschadigd, niet verweerd

- Zorg voor een veilig beheer. Vermijd het beschadigen van het asbestmateriaal. Controleer de toestand jaarlijks op wijzigingen.

- Eenvoudige handelingen: mag via doe-het-zelf of door werknemer(s) met opleidingsattest eenvoudige handelingen  
Zie codex, bakelieten elektrische componenten mogen via eenvoudige handelingen verwijderd worden. Dit kan zowel via doe-het-zelf als door een werknemer met opleidingsattest eenvoudige handelingen. Belangrijk is de nodige PBM's te voorzien, ervoor te zorgen dat er bij het verwijderen geen vezels vrijkomen en de toestand van het materiaal niet gewijzigd wordt.

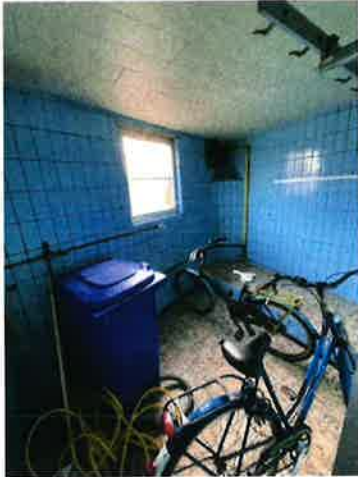
## Fiche 6: Faiencetegels

faiencetegels kunnen met asbesthoudende lijm bevestigd zijn. Dit is enkel via destructief onderzoek vast te stellen, wat buiten de opdracht ligt.

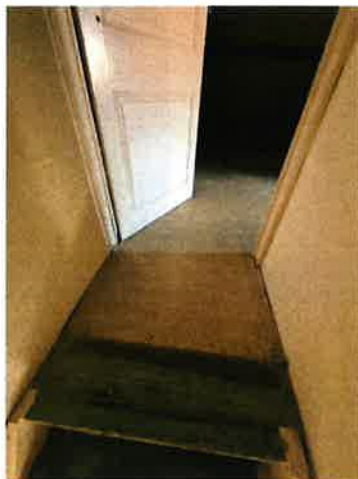
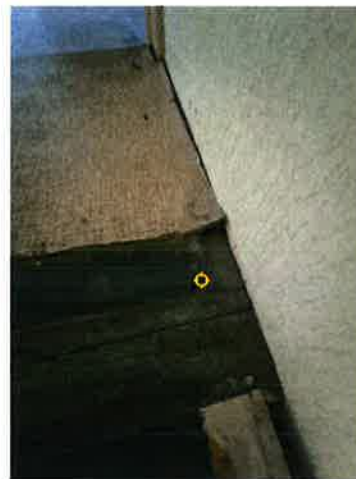
## Fiche 7: Vinylzeil

Geen asbest

#	Type	Referentie	Resultaat
7.1	Puntmonster	ST3	Geen asbest

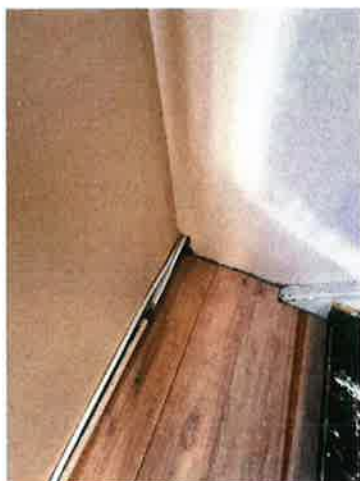
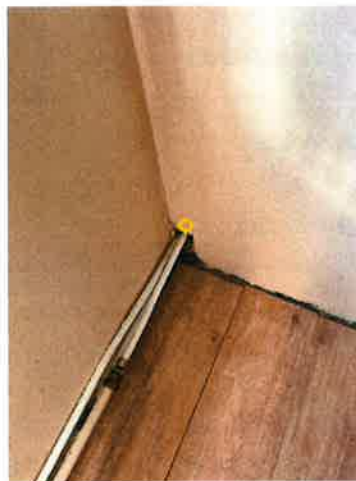
## Fiche 8: Pleisterwerk muren

Geen asbest

#	Type	Referentie	Resultaat
8.1	Mengmonster	ST4	Geen asbest

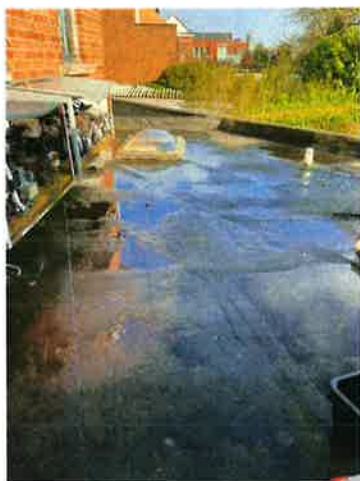
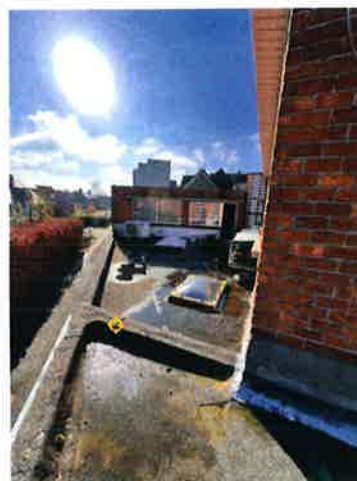
## Fiche 9: Roofing dak

Geen asbest

#	Type	Referentie	Resultaat
9.1	Puntmonster	ST1	Geen asbest
