Asbestinventarisatetest

Oude Mechelsestraat 10, 1853 Grimbergen

Attestnummer : 20231213-000352.000

Uitgegeven op : 13.12.2023

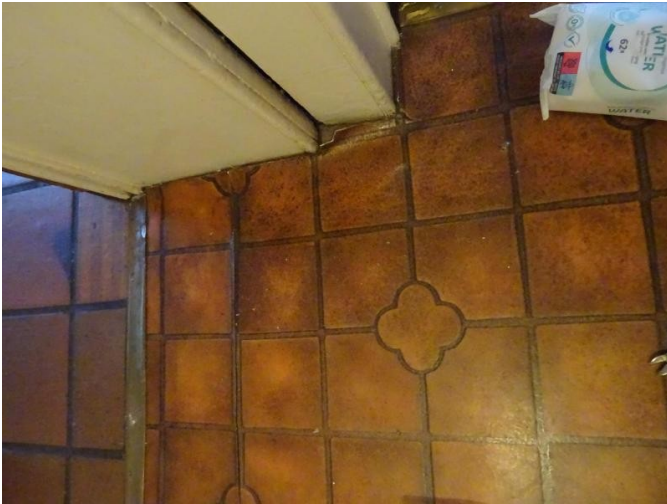
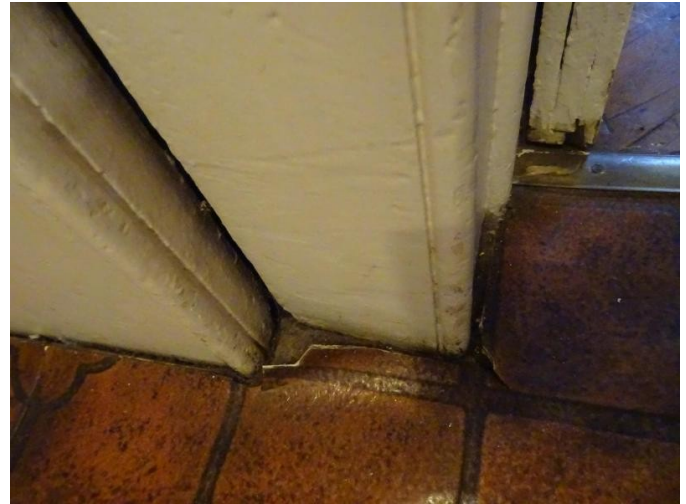
Het asbestmateriaal valt onder de mijlpaal van 2034.

Eindbeoordeling materiaalrisico	Verhoogd materiaalrisico en/of verhoogde kans op vezelvrijgave
---------------------------------	--

Gebondenheid	Categorie 2: niet-hechtgebonden met matrix
Asbestsoort (vezeltype)	Alleen chrysotiel
Asbestconcentratie	Hoog ($\geq 50\%$)
Afschermingsgraad van het gehele materiaal	Geheel of deels (ook) vrij aan de binnenlucht
Toestand van het materiaal	Licht beschadigd, licht verweerd. Intact materiaal type Pical – asbestboard of categorie III 'gebondenheid'

#	Type	Referentie	Resultaat
1.1	Puntmonster	MM3	Chrysotiel

Beschrijving	vloerzeil traphal v0
Omgeving	Binnen
Primaire drager	Vloer
Asbestmateriaal	Prefab - afwerking - Vloerzeil
Bindmiddel van asbestmateriaal	Karton - papier - viltachtig

Gebondenheid op basis van bindmiddel	Niet-hechtgebonden
Hoeveelheid (oppervlakte - aantal)	• 12,50 m ² - 1 stuk
Totale oppervlakte	12,50 m ²
Eenvoudig bereikbaar	Ja
Bevestigingswijze	• Verlijmd, ingegoten, versmeerd
Identificatiemethode	Vaststelling met monstername
Destructieve handeling voor identificatie	Ja

Verwijderen

- Zorg voor een veilig beheer. Vermijd het beschadigen van het asbestmateriaal. Controleer de toestand jaarlijks op wijzigingen.
- Scherm in afwachting van verwijdering het asbestmateriaal af van luchtstromingen en verstoring: bijvoorbeeld door het te verpakken, te fixeren, af te dekken, signalisatie - afbakening aan te brengen, ...
- Zorg voor een veilig beheer en verwijder dit asbestmateriaal wanneer het bij werken eenvoudig bereikbaar wordt. Controleer de toestand jaarlijks op wijzigingen.
- Verwijder dit asbestmateriaal zo snel mogelijk. Volg de toestand goed op.

- Hermetische zone (erkend asbestverwijderaar)
Dit kan alleen maar door een erkende verwijderaar gebeuren, de vloer moet afgeschuurd worden, hierbij komt er asbestvezels vrij.

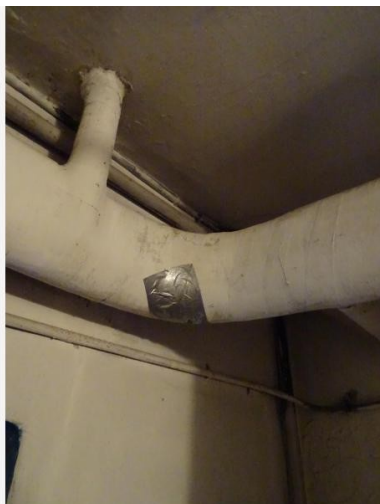
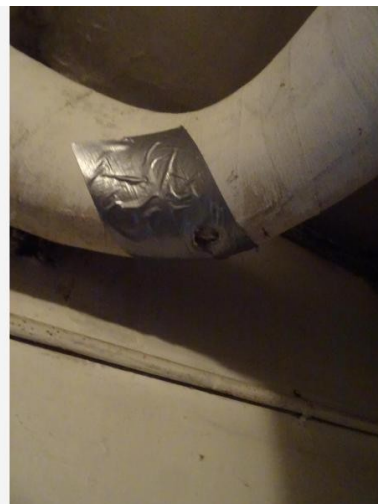
Het asbestmateriaal valt onder de mijlpaal van 2034.

Eindbeoordeling materiaalrisico	Verhoogd materiaalrisico en/of verhoogde kans op vezelvrijgave
---------------------------------	--

Gebondenheid	Categorie 2: niet-hechtgebonden met matrix
Asbestsoort (vezeltype)	Amfibool aanwezig, uitgezonderd crocidoliet
Asbestconcentratie	Laag (< 50%)
Afschermingsgraad van het gehele materiaal	Geheel of deels (ook) vrij aan de binnenlucht
Toestand van het materiaal	Licht beschadigd, licht verweerd. Intact materiaal type Pical – asbestboard of categorie III 'gebondenheid'

#	Type	Referentie	Resultaat
2.1	Mengmonster	MM5	Amosiet

Beschrijving	leidingisolatie cv
Omgeving	Binnen
Primaire drager	Ruimteverwarming
Asbestmateriaal	In-situ afwerkingslagen - Thermische isolatie
Bindmiddel van asbestmateriaal	Gips - kalk

Gebondenheid op basis van bindmiddel	Niet-hechtgebonden
Hoeveelheid (lengte - omtrek - dikte - aantal)	<ul style="list-style-type: none"> • 40,00 m - 60,00 cm - 1,00 cm - 1 stuk
Totaal volume	0,24 m ³
Eenvoudig bereikbaar	Ja
Bevestigingswijze	<ul style="list-style-type: none"> • Verlijmd, ingegoten, versmeerd
Identificatiemethode	Vaststelling met monstername
Destructieve handeling voor identificatie	Ja

Verwijderen

- Zorg voor een veilig beheer. Vermijd het beschadigen van het asbestmateriaal. Controleer de toestand jaarlijks op wijzigingen.
- Scherm in afwachting van verwijdering het asbestmateriaal af van luchtstromingen en verstoring: bijvoorbeeld door het te verpakken, te fixeren, af te dekken, signalisatie - afbakening aan te brengen, ...
- Zorg voor een veilig beheer en verwijder dit asbestmateriaal wanneer het bij werken eenvoudig bereikbaar wordt. Controleer de toestand jaarlijks op wijzigingen.
- Verwijder dit asbestmateriaal zo snel mogelijk. Volg de toestand goed op.

- Hermetische zone (erkend asbestverwijderaar)
Dit kan alleen maar door een erkende verwijderaar gebeuren, dit is niet hecht gebonden asbest. Hermetische zone dringt zich op.

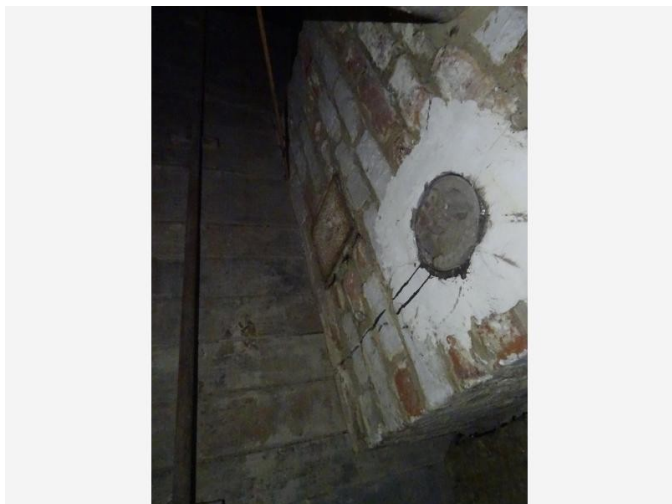
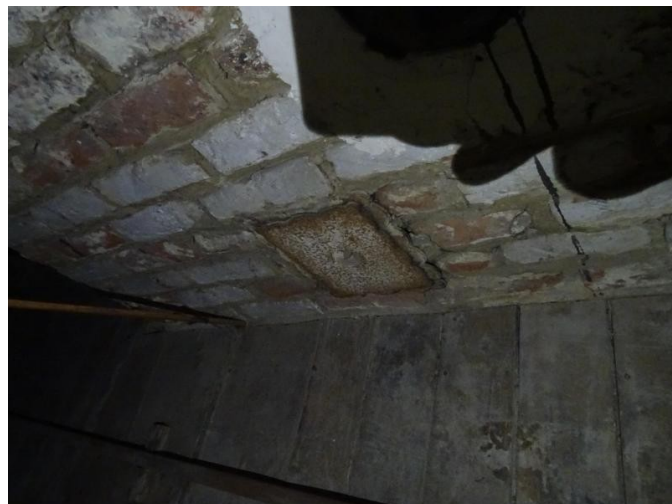
Het asbestmateriaal valt onder de mijlpaal van 2040.

Eindbeoordeling materiaalrisico	Laag materiaalrisico en/of verlaagde kans op vezelvrijgave
---------------------------------	--

Gebondenheid	Categorie 1: hechtgebonden in oorsprong
Asbestsoort (vezeltype)	Crocidoliet aanwezig
Asbestconcentratie	Laag (< 50%)
Afschermingsgraad van het gehele materiaal	Geheel of deels (ook) vrij aan binnenluchtstromen
Toestand van het materiaal	Onbeschadigd, niet verweerd

Beschrijving	schouwschuif
Omgeving	Binnen
Primaire drager	Schacht-koker (technisch)
Asbestmateriaal	schouwschuif
Bindmiddel van asbestmateriaal	Cement
Gebondenheid op basis van bindmiddel	Hecht
Hoeveelheid (gewicht - aantal)	<ul style="list-style-type: none">• 1,00 kg - 1 stuk
Totaal gewicht	1,00 kg
Eenvoudig bereikbaar	Ja
Bevestigingswijze	<ul style="list-style-type: none">• Verlijmd, ingegoten, versmeerd
Identificatiemethode	Vaststelling zonder monsternamen

Zorgvuldig beheren

- Zorg voor een veilig beheer. Vermijd het beschadigen van het asbestmateriaal. Controleer de toestand jaarlijks op wijzigingen.
- Zorg voor een veilig beheer en verwijder dit asbestmateriaal wanneer het bij werken eenvoudig bereikbaar wordt. Controleer de toestand jaarlijks op wijzigingen.

- Eenvoudige handelingen: enkel door erkend asbestverwijderaar
De schuif zelf kun je zonder al te veel risico verwijderen. De houder waarin de schuif geklemd zit, is echter ingemetst. Deze kan niet zonder breek- of kapwerk verwijderd worden.

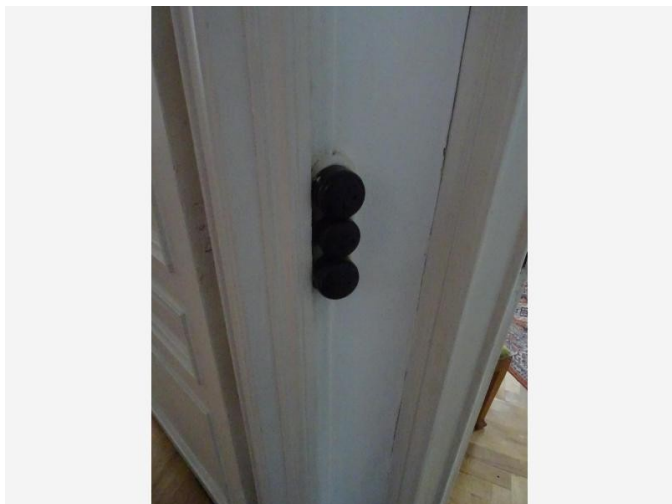
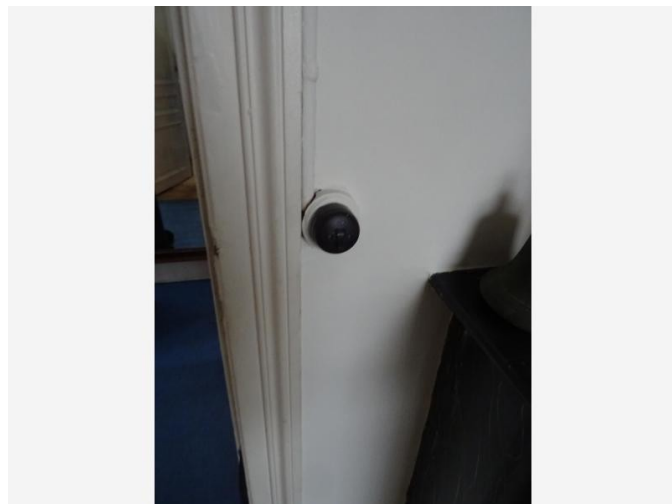
Het asbestmateriaal valt onder de mijlpaal van 2040.

Eindbeoordeling materiaalrisico	Laag materiaalrisico en/of verlaagde kans op vezelvrijgave
---------------------------------	--

Gebondenheid	Categorie 1: hechtgebonden in oorsprong
Asbestsoort (vezeltype)	Crocidoliet aanwezig
Asbestconcentratie	Laag (< 50%)
Afschermingsgraad van het gehele materiaal	Geheel of deels (ook) vrij aan de binnenlucht
Toestand van het materiaal	Onbeschadigd, niet verweerd

Beschrijving	bakelieten stopcontact
Omgeving	Binnen
Primaire drager	Communicatie en elektrische infrastructuur en uitrusting
Asbestmateriaal	Plaat, paneel, tablet - Type Bakeliet
Bindmiddel van asbestmateriaal	Kunststof of -hars
Gebondenheid op basis van bindmiddel	Hecht
Hoeveelheid (oppervlakte - dikte - aantal)	• 0,10 m ² - 1,00 cm - 1 stuk
Totaal volume	0,001 m ³
Eenvoudig bereikbaar	Ja
Bevestigingswijze	• Verlijmd, ingegoten, versmeerd

Zorgvuldig beheren

- Zorg voor een veilig beheer. Vermijd het beschadigen van het asbestmateriaal. Controleer de toestand jaarlijks op wijzigingen.
- Zorg voor een veilig beheer en verwijder dit asbestmateriaal wanneer het bij werken eenvoudig bereikbaar wordt. Controleer de toestand jaarlijks op wijzigingen.

- Eenvoudige handelingen: mag via doe-het-zelf of door werknemer(s) met opleidingsattest eenvoudige handelingen
Op zijn geheel verwijderen.

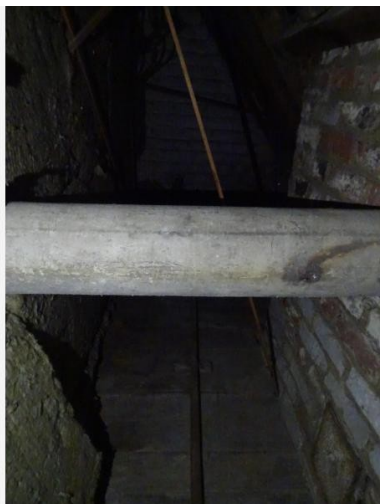
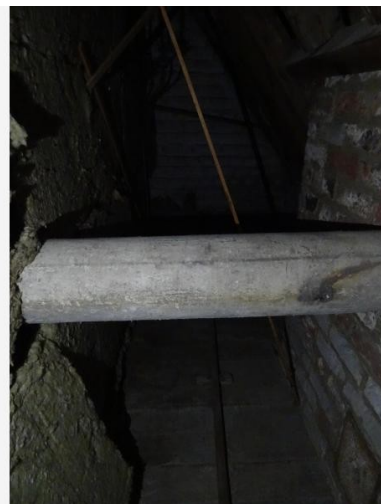
Het asbestmateriaal valt onder de mijlpaal van 2040.

Eindbeoordeling materiaalrisico	Laag materiaalrisico en/of verlaagde kans op vezelvrijgave
---------------------------------	--

Gebondenheid	Categorie 1: hechtgebonden in oorsprong
Asbestsoort (vezeltype)	Crocidoliet aanwezig
Asbestconcentratie	Laag (< 50%)
Afschermingsgraad van het gehele materiaal	Geheel of deels (ook) vrij aan binnenluchtstromen
Toestand van het materiaal	Onbeschadigd, niet verweerd

Beschrijving	afvoerbuis cement
Omgeving	Binnen
Primaire drager	Infrastructuur hemelwater (opvang en afvoer)
Asbestmateriaal	Buis, koker, leiding, pijp, doorvoer
Bindmiddel van asbestmateriaal	Cement
Gebondenheid op basis van bindmiddel	Hecht
Hoeveelheid (lengte - omtrek - dikte - aantal)	<ul style="list-style-type: none">1,00 m - 60,00 cm - 2,00 cm - 1 stuk
Totaal volume	0,012 m ³

Zorgvuldig beheren

- Zorg voor een veilig beheer. Vermijd het beschadigen van het asbestmateriaal. Controleer de toestand jaarlijks op wijzigingen.
- Scherm in afwachting van verwijdering het asbestmateriaal af van luchtstromingen en verstoring: bijvoorbeeld door het te verpakken, te fixeren, af te dekken, signalisatie - afbakening aan te brengen, ...
- Zorg voor een veilig beheer en verwijder dit asbestmateriaal wanneer het bij werken eenvoudig bereikbaar wordt. Controleer de toestand jaarlijks op wijzigingen.
- Verwijder dit asbestmateriaal zo snel mogelijk. Volg de toestand goed op.

- Eenvoudige handelingen: enkel door erkend asbestverwijderaar
Kan niet zonder breek- of kapwerk verwijderd worden. Het risico dat hierbij dus asbestvezels vrijkomen, is hoog. Laat dit dus best doen door een erkend asbestverwijderaar die steeds over de nodige opleidingsattesten beschikt.

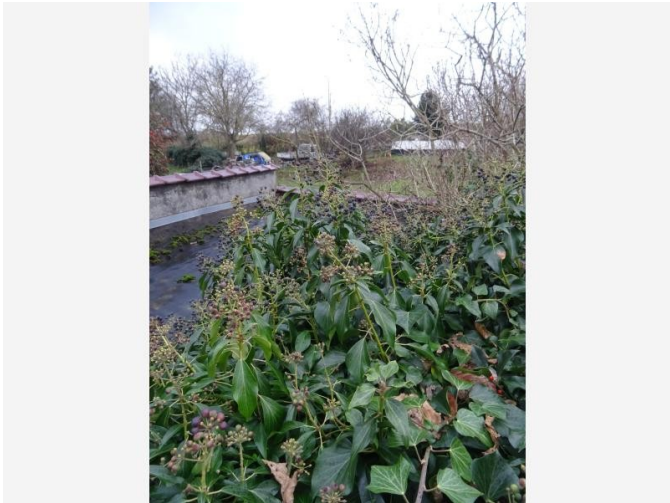
Tijdelijke beperking

Reden: Overwoekerende vegetatie

Uitleg van de asbestdeskundige: Het is onmogelijk om het platte dak van de garage te bemonsteren.

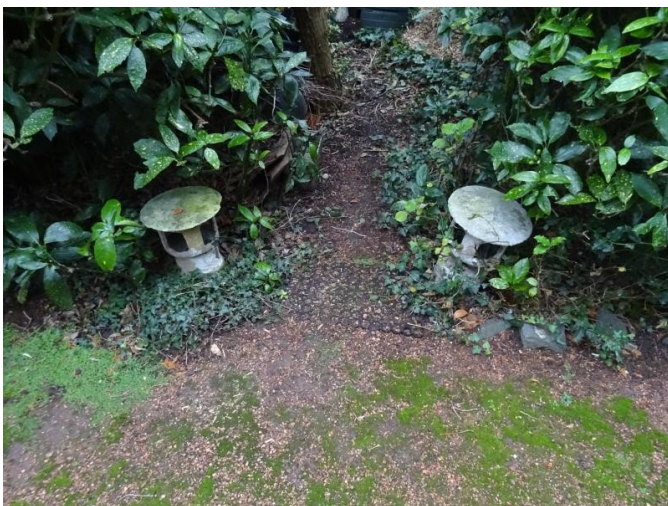
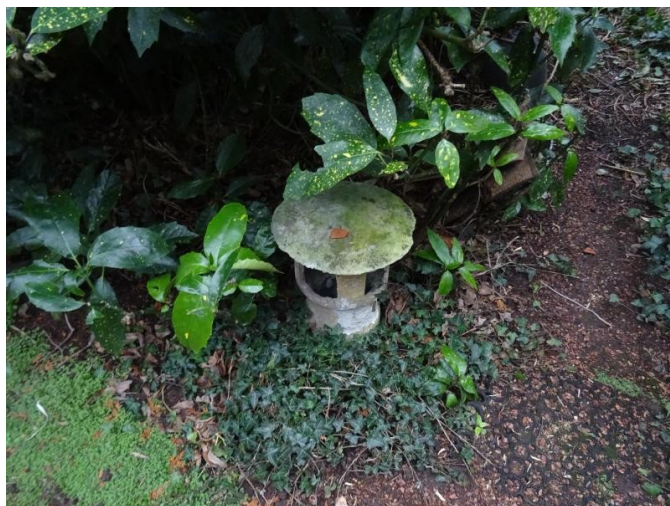
Eindbeoordeling materiaalrisico	Zeer laag materiaalrisico en/of zeer lage kans op vezelvrijgave
---------------------------------	---

Gebondenheid	Categorie 1: hechtgebonden in oorsprong
Asbestsoort (vezeltype)	Alleen chrysotiel
Asbestconcentratie	Laag (< 50%)
Afschermingsgraad van het gehele materiaal	Geheel of deels vrij aan de buitenlucht
Toestand van het materiaal	Onbeschadigd, niet verweerd

#	Type	Referentie	Resultaat
7.1	Puntmonster	MM6	Chrysotiel

Beschrijving	bloempotten
Omgeving	Buiten
Primaire drager	Bloempot
Asbesttoepassing	Bak, reservoir, kuip, bloembak
Bindmiddel van asbesttoepassing	Cement
Gebondenheid op basis van bindmiddel	Hecht
Hoeveelheid (gewicht - aantal)	• 10,00 kg - 1 stuk
Totaal gewicht	10,00 kg

- Vermijd het beschadigen van de asbesttoepassing. Controleer de toestand jaarlijks op wijzigingen.
- Scherm in afwachting van verwijdering de asbesttoepassing af van luchtstromingen en verstoring: bijvoorbeeld door het te verpakken, te fixeren, af te dekken, signalisatie - afbakening aan te brengen,
- Verwijder deze asbesttoepassing zo snel mogelijk. Volg de toestand goed op.

- Eenvoudige handelingen: mag via doe-het-zelf of door werknemer(s) met opleidingsattest eenvoudige handelingen
Op zijn geheel verwijderen.

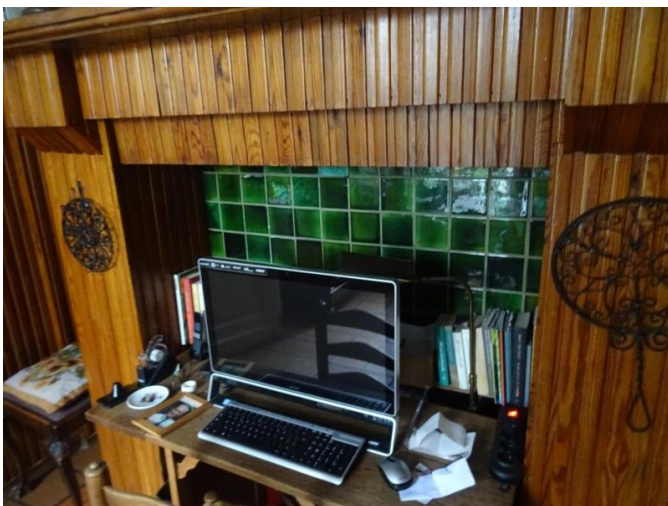
De lijm van de geplaatste wandtegels kunnen asbest bevatten.

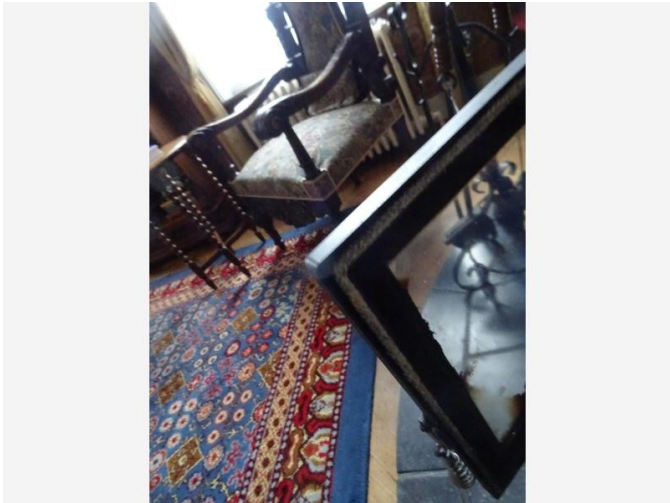
De koord is glimmend, deze is niet asbesthoudend.

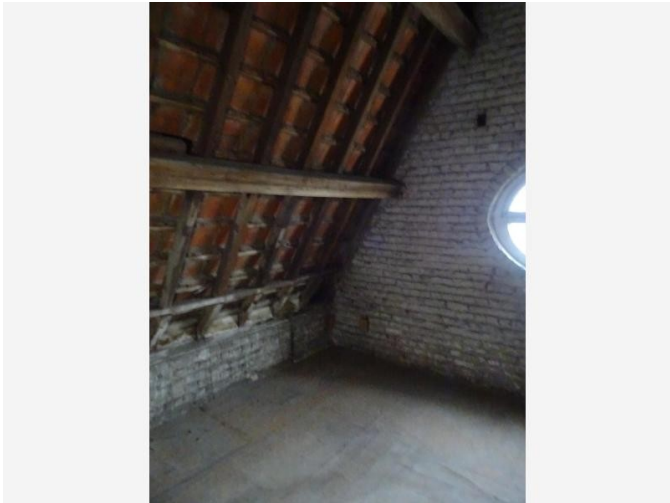
Geen onderdak.

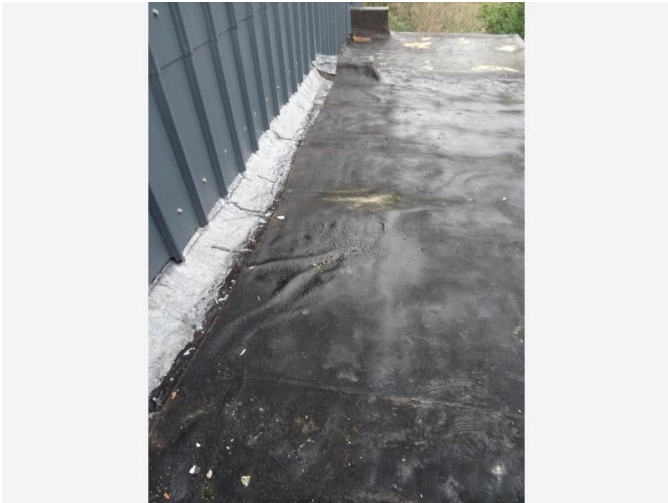
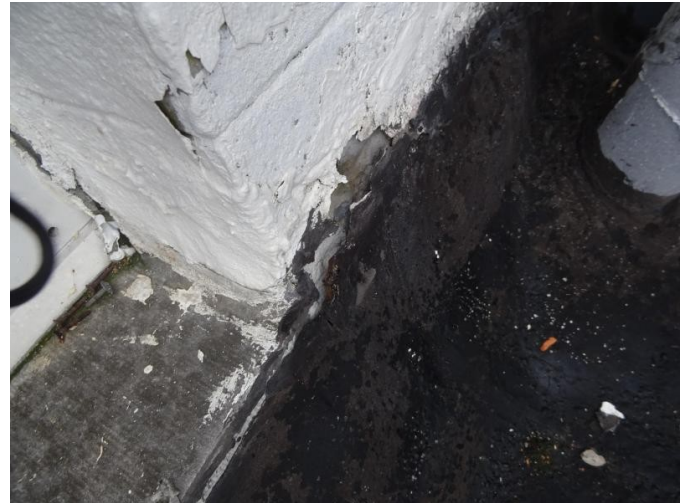
Fiche 11: roofing

Geen asbest

#	Type	Referentie	Resultaat
11.1	Puntmonster	MM2	Geen asbest

Beschrijving	roofing
Omgeving	Buiten
Primaire drager	Plat dak

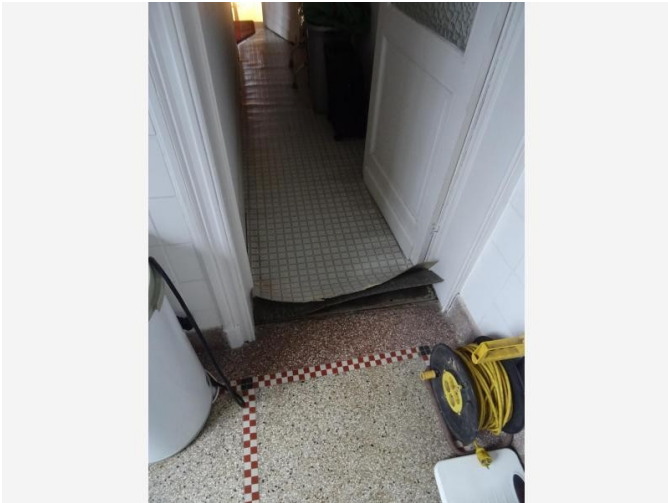
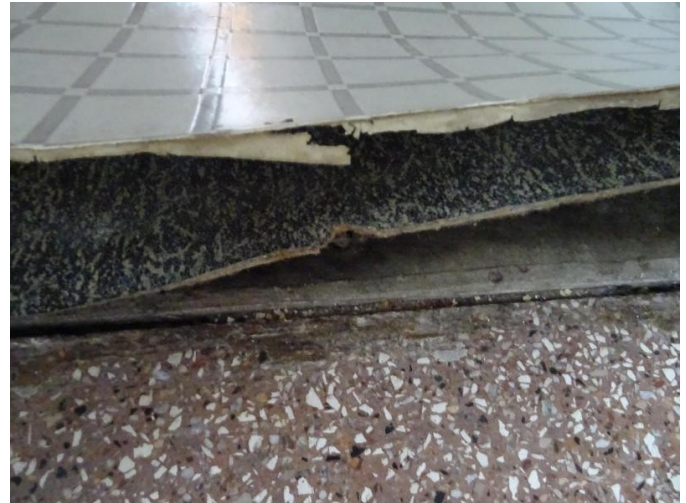
Geen asbest

#	Type	Referentie	Resultaat
12.1	Puntmonster	MM4	Geen asbest

Beschrijving	vloerzeil v1
Omgeving	Binnen
Primaire drager	Vloer
Bindmiddel van materiaal	Karton - papier - viltachtig

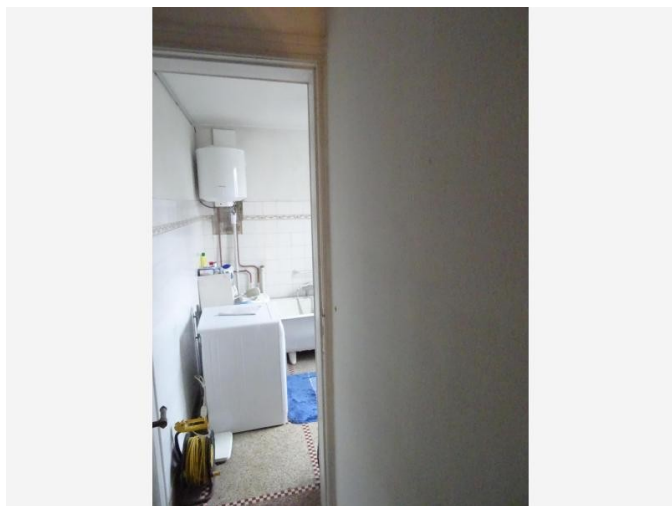
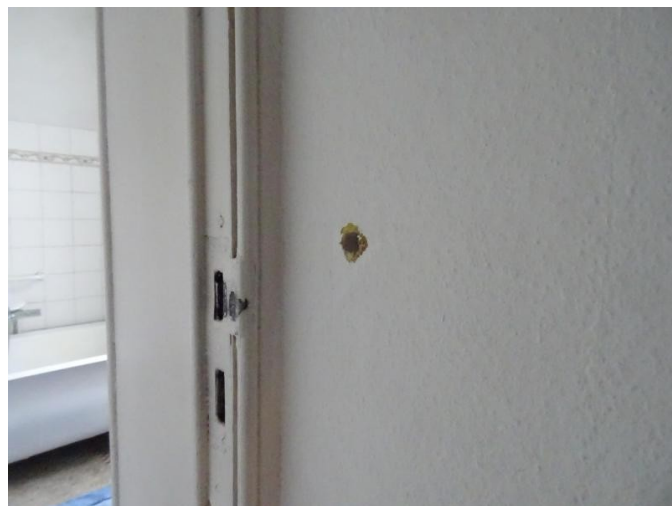
Geen asbest

#	Type	Referentie	Resultaat
13.1	Mengmonster	MM1	Geen asbest

Beschrijving	pleisterwerk
Omgeving	Binnen
Primaire drager	Binnenwand
