# Asbestinventarisatetest

Van Der Nootstraat 39, 1853 Grimbergen

Attestnummer : 20240423-000210.000

Uitgegeven op : 23.04.2024

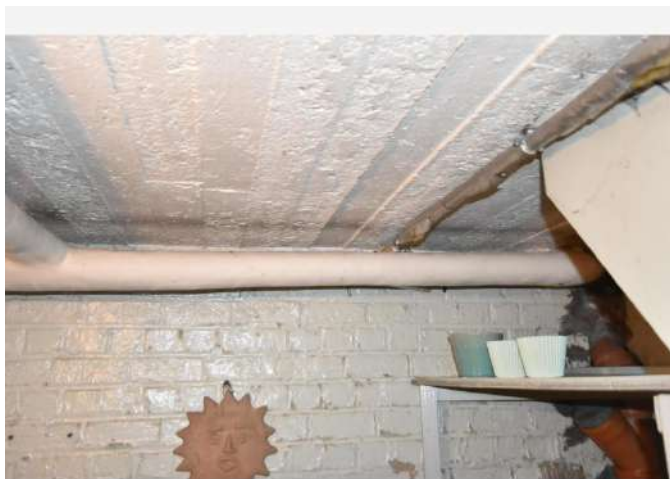
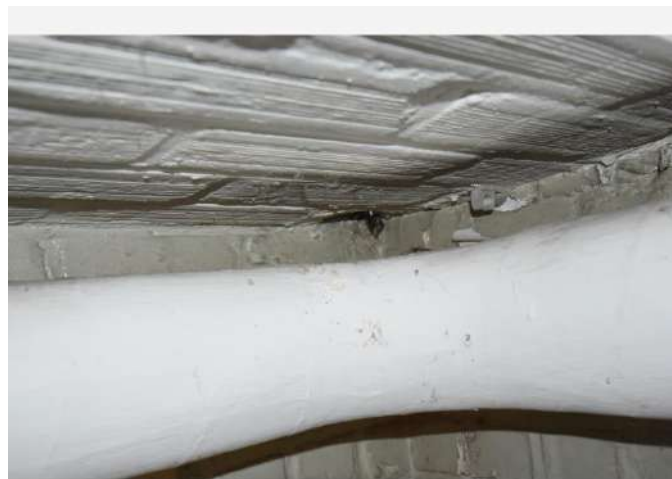
Eindbeoordeling materiaalrisico	Verhoogd materiaalrisico en/of verhoogde kans op vezelvrijgave
---------------------------------	--

Gebondenheid	Categorie 2: niet-hechtgebonden met matrix
Asbestsoort (vezeltype)	Amfibool aanwezig, uitgezonderd crocidoliet
Asbestconcentratie	Laag (< 50%)
Afschermingsgraad van het gehele materiaal	Geheel of deels (ook) vrij aan de binnenlucht
Toestand van het materiaal	Licht beschadigd, licht verweerd. Intact materiaal type Pical – asbestboard of categorie III 'gebondenheid'

#	Type	Referentie	Resultaat
1.1	Mengmonster	88587 - 5	Amosiet, Chrysotiel

Beschrijving	Leidingisolatie Bocht- Kelder
Omgeving	Binnen

Primaire drager	HVAC infrastructuur en uitrusting
Asbestmateriaal	In-situ afwerkingslagen - Thermische isolatie
Bindmiddel van asbestmateriaal	Gips - kalk
Gebondenheid op basis van bindmiddel	Niet-hechtgebonden
Hoeveelheid (lengte - omtrek - dikte - aantal)	<ul style="list-style-type: none"><li>• 15,00 m - 35,00 cm - 1,00 cm - 1 stuk</li></ul>
Totaal volume	0,053 m <sup>3</sup>
Eenvoudig bereikbaar	Ja
Bevestigingswijze	<ul style="list-style-type: none"><li>• Verlijmd, ingegoten, versmeerd</li></ul>
Identificatiemethode	Vaststelling met monstername
Destructieve handeling voor identificatie	Nee

- Verwijder dit asbestmateriaal zo snel mogelijk. Volg de toestand goed op.

- Hermetische zone (erkend asbestverwijderaar)  
De techniek van de hermetische zone dient door de erkend verwijderaar te worden gehanteerd in volgende gevallen:
  - Bij de sanering van niet-hechtgebonden (Losgebonden) asbesthoudende materialen: zoals gipsisolatie rond thermische leidingen, spuitasbest, asbesthoudend pleisterwerk, ... Bij leidingisolatie in moeilijk bereikbare ruimtes zoals een kruipkelder kan de couveusezak methode worden toegepast.
  - Bij de sanering van asbesthoudend plaatmateriaal, cement, vloerbedekking, ... voorzien van een bevestigingssysteem (Lijm, schroeven, nagels, ...).
  - Er wordt beroep gedaan op bovenstaande verwijderingstechniek bij de verwijdering van losgebonden asbesthoudend materiaal waarbij de structuur gedurende de sanering aangetast kan worden (Bijvoorbeeld

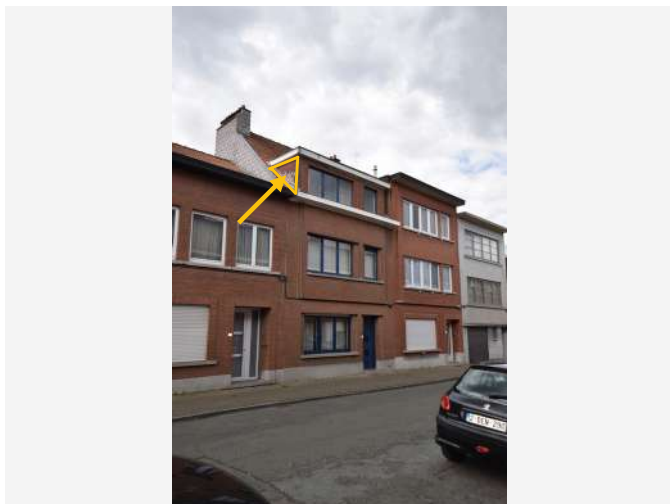
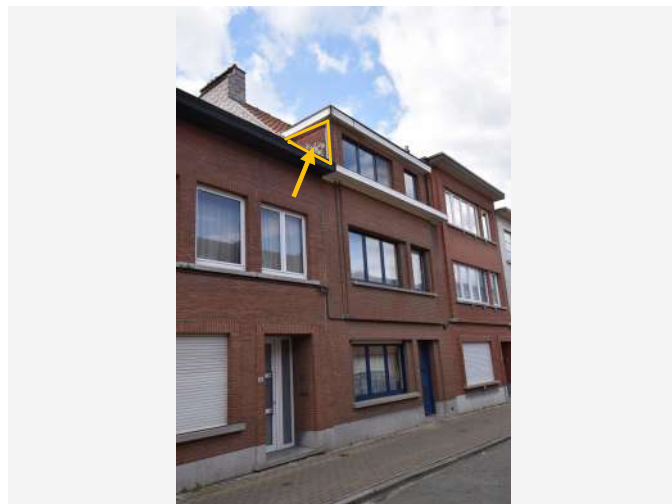
Eindbeoordeling materiaalrisico	Verhoogd materiaalrisico en/of verhoogde kans op vezelvrijgave
---------------------------------	--

Gebondenheid	Categorie 1: hechtgebonden in oorsprong
Asbestsoort (vezeltype)	Crocidoliet aanwezig
Asbestconcentratie	Laag (< 50%)
Afschermingsgraad van het gehele materiaal	Geheel of deels vrij aan de buitenlucht
Toestand van het materiaal	Matig beschadigd, matig verweerd

Beschrijving	Gevelleien (rood) - Dakkapel
Omgeving	Buiten
Primaire drager	Schuin dak
Asbestmateriaal	Dak- en gevelbekleding - Lei, shingle
Bindmiddel van asbestmateriaal	Cement
Gebondenheid op basis van bindmiddel	Hecht
Hoeveelheid (oppervlakte - aantal)	<ul style="list-style-type: none"><li>• 2,00 m<sup>2</sup> - 1 stuk</li></ul>
Totale oppervlakte	2,00 m <sup>2</sup>
Eenvoudig bereikbaar	Ja
Bevestigingswijze	<ul style="list-style-type: none"><li>• Geklemd</li><li>• Genageld, geniet</li></ul>
Identificatiemethode	Vaststelling zonder monsternamen
Destructieve handeling voor identificatie	Nee

- Verwijder dit asbestmateriaal zo snel mogelijk. Volg de toestand goed op.
- Hemelwater dat afspoelt van asbestcement daken of gevels kan asbestdeeltjes bevatten. Gebruik het enkel voor gesloten circuits (bv. spoelen toiletten). Reinig na het vervangen van het dak of de gevel de dakgoten en regenwaterput of -ton om asbesthoudend sediment of slib te verwijderen

- Eenvoudige handelingen: mag via doe-het-zelf of door werknemer(s) met opleidingsattest eenvoudige handelingen  
Dragen van de nodige beschermingsmiddelen (mondmasker  $\geq$ p3, handschoenen, tyvec). Indien mogelijk de  
25  
ondervloer afdekken, leien voorzichtig verwijderen,

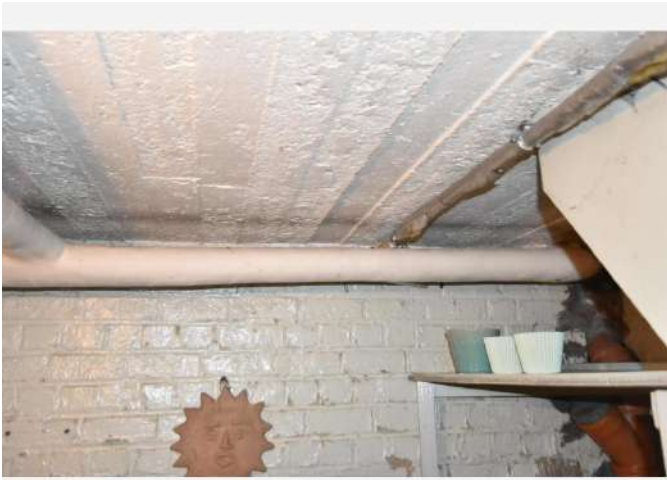
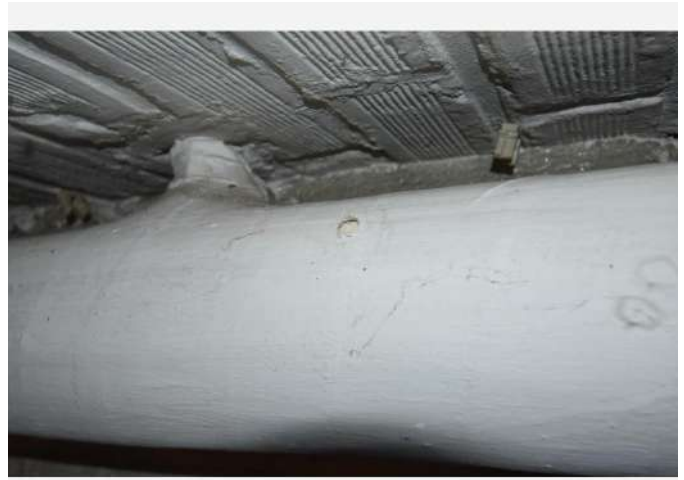
Eindbeoordeling materiaalrisico	Verhoogd materiaalrisico en/of verhoogde kans op vezelvrijgave
---------------------------------	--

Gebondenheid	Categorie 2: niet-hechtgebonden met matrix
Asbestsoort (vezeltype)	Amfibool aanwezig, uitgezonderd crocidoliet
Asbestconcentratie	Laag (< 50%)
Afschermingsgraad van het gehele materiaal	Geheel of deels (ook) vrij aan de binnenlucht
Toestand van het materiaal	Licht beschadigd, licht verweerd. Intact materiaal type Pical – asbestboard of categorie III 'gebondenheid'

#	Type	Referentie	Resultaat
3.1	Mengmonster	88587 - 4	Amosiet, Chrysotiel

Beschrijving	Leidingisolatie Recht - Kelder
Omgeving	Binnen

Primaire drager	HVAC infrastructuur en uitrusting
Asbestmateriaal	In-situ afwerkingslagen - Thermische isolatie
Bindmiddel van asbestmateriaal	Gips - kalk
Gebondenheid op basis van bindmiddel	Niet-hechtgebonden
Hoeveelheid (lengte - omtrek - dikte - aantal)	<ul style="list-style-type: none"> <li>• 15,00 m - 35,00 cm - 1,00 cm - 1 stuk</li> </ul>
Totaal volume	0,053 m <sup>3</sup>
Eenvoudig bereikbaar	Ja
Bevestigingswijze	<ul style="list-style-type: none"> <li>• Verlijmd, ingegoten, versmeerd</li> </ul>
Identificatiemethode	Vaststelling met monstername
Destructieve handeling voor identificatie	Nee

- Verwijder dit asbestmateriaal zo snel mogelijk. Volg de toestand goed op.

- Hermetische zone (erkend asbestverwijderaar)  
De techniek van de hermetische zone dient door de erkend verwijderaar te worden gehanteerd in volgende gevallen:
  - Bij de sanering van niet-hechtgebonden (Losgebonden) asbesthoudende materialen: zoals gipsisolatie rond thermische leidingen, spuitasbest, asbesthoudend pleisterwerk, ... Bij leidingisolatie in moeilijk bereikbare ruimtes zoals een kruipkelder kan de couveusezak methode worden toegepast.
  - Bij de sanering van asbesthoudend plaatmateriaal, cement, vloerbedekking, ... voorzien van een bevestigingssysteem (Lijm, schroeven, nagels, ...).
  - Er wordt beroep gedaan op bovenstaande verwijderingstechniek bij de verwijdering van losgebonden asbesthoudend materiaal waarbij de structuur gedurende de sanering aangetast kan worden (Bijvoorbeeld

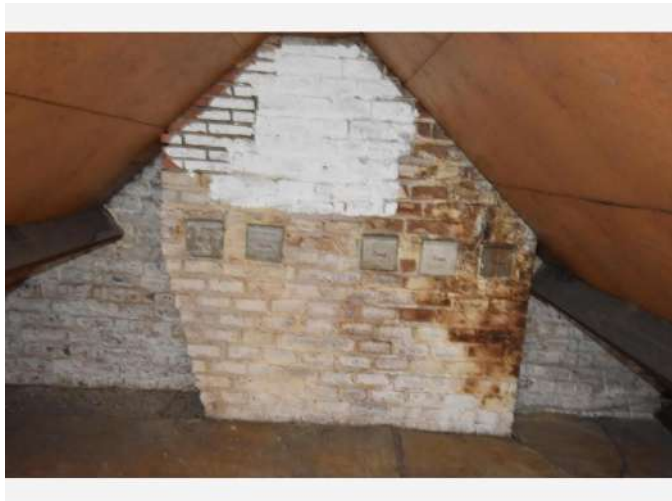
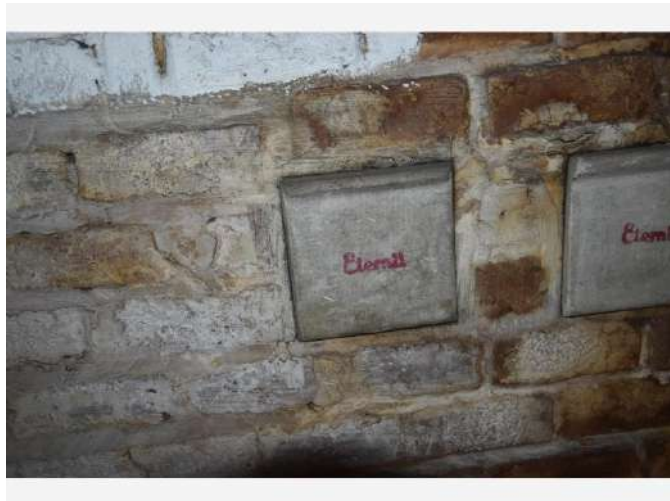
Eindbeoordeling materiaalrisico	Verhoogd materiaalrisico en/of verhoogde kans op vezelvrijgave
---------------------------------	--

Gebondenheid	Categorie 1: hechtgebonden in oorsprong
Asbestsoort (vezeltype)	Crocidoliet aanwezig
Asbestconcentratie	Laag (< 50%)
Afschermingsgraad van het gehele materiaal	Geheel of deels (ook) vrij aan binnenluchtstromen
Toestand van het materiaal	Licht beschadigd, licht verweerd. Intact materiaal type Pical – asbestboard of categorie III 'gebondenheid'

Beschrijving	Inspectieluikjes - Schouw Zolder & Kelder/CV-ruimte
Omgeving	Grenst aan binnen- en buitenlucht
Primaire drager	HVAC infrastructuur en uitrusting
Asbestmateriaal	Brandwerende afsluiting (prefab geheel) - Luik
Bindmiddel van asbestmateriaal	Cement
Gebondenheid op basis van bindmiddel	Hecht

Hoeveelheid (gewicht - aantal)	• 1,00 kg - 6 stuks
Totaal gewicht	6,00 kg
Eenvoudig bereikbaar	Ja
Bevestigingswijze	• Geklemd
Identificatiemethode	Vaststelling zonder monstername
Destructieve handeling voor identificatie	Nee

- Verwijder dit asbestmateriaal zo snel mogelijk. Volg de toestand goed op.

- Eenvoudige handelingen: mag via doe-het-zelf of door werknemer(s) met opleidingsattest eenvoudige handelingen  
Het roetluikje kan voorzichtig uitgeschoven of losgebeiteld worden, extra bevochtigen om stof te voorkomen + dragen van de nodige beschermingsmiddelen (mondmasker \_p3, handschoenen, tyvec), verpakken in plastic folie en afvoeren naar het containerpark als hechtgebonden

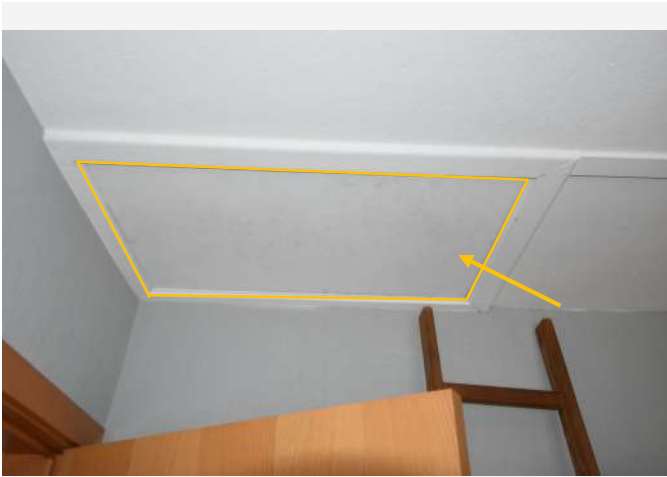
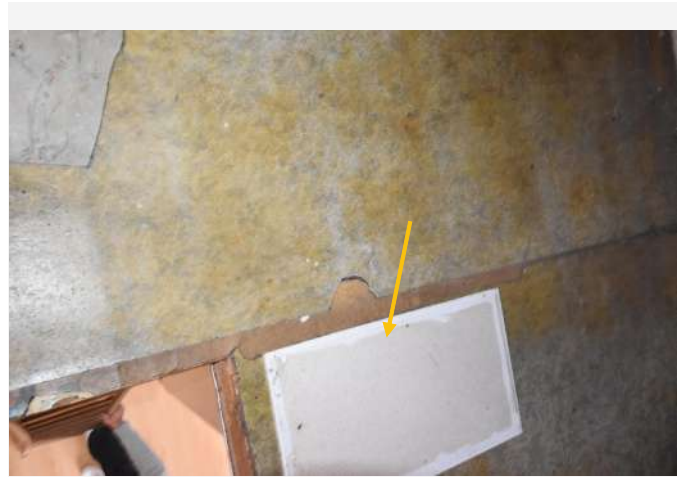
Eindbeoordeling materiaalrisico	Laag materiaalrisico en/of verlaagde kans op vezelvrijgave
---------------------------------	--

Gebondenheid	Categorie 1: hechtgebonden in oorsprong
Asbestsoort (vezeltype)	Crocidoliet aanwezig
Asbestconcentratie	Laag (< 50%)
Afschermingsgraad van het gehele materiaal	Enkel randen niet afgeschermd maar geen contact met binnenluchtstromen
Toestand van het materiaal	Licht beschadigd, licht verweerd. Intact materiaal type Pical – asbestboard of categorie III 'gebondenheid'

Beschrijving	Plaat - Zolderluik
Omgeving	Binnen

<b>Primaire drager</b>	Plafond
<b>Asbestmateriaal</b>	Plaat, paneel, tablet - Generiek
<b>Bindmiddel van asbestmateriaal</b>	Cement
<b>Gebondenheid op basis van bindmiddel</b>	Hecht
<b>Hoeveelheid (oppervlakte - dikte - aantal)</b>	• 1,00 m <sup>2</sup> - 0,30 cm - 1 stuk
<b>Totaal volume</b>	0,003 m <sup>3</sup>
<b>Eenvoudig bereikbaar</b>	Ja
<b>Bevestigingswijze</b>	• Los (al dan niet bedekt)
<b>Identificatiemethode</b>	Vaststelling zonder monstername
<b>Destructieve handeling voor identificatie</b>	Nee

- Zorg voor een veilig beheer. Vermijd het beschadigen van het asbestmateriaal. Controleer de toestand jaarlijks op wijzigingen.

- Eenvoudige handelingen: mag via doe-het-zelf of door werknemer(s) met opleidingsattest eenvoudige handelingen  
- Intact:

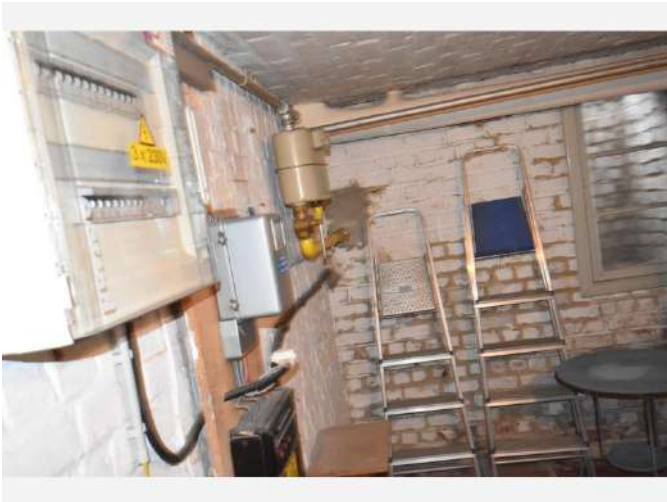
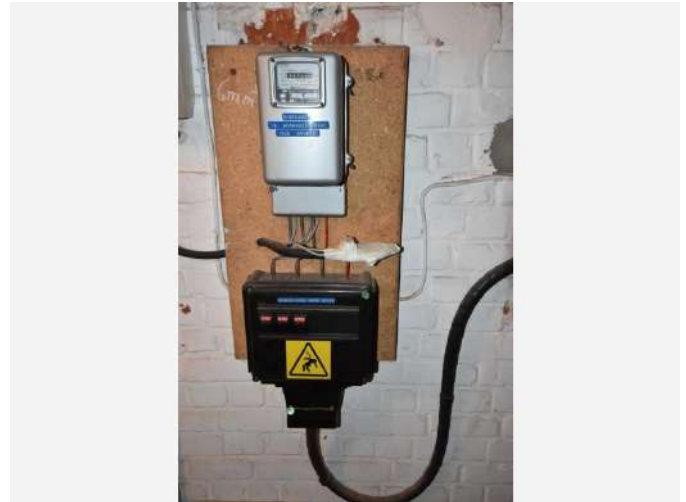
Eindbeoordeling materiaalrisico	Laag materiaalrisico en/of verlaagde kans op vezelvrijgave
---------------------------------	--

Gebondenheid	Categorie 1: hechtgebonden in oorsprong
Asbestsoort (vezeltype)	Crocidoliet aanwezig
Asbestconcentratie	Laag (< 50%)
Afschermingsgraad van het gehele materiaal	Geheel of deels (ook) vrij aan de binnenlucht
Toestand van het materiaal	Onbeschadigd, niet verweerd

Beschrijving	Bakeliet Elementen
Omgeving	Binnen
Primaire drager	Communicatie en elektrische infrastructuur en uitrusting
Asbestmateriaal	Plaat, paneel, tablet - Type Bakeliet
Bindmiddel van asbestmateriaal	Kunststof of -hars
Gebondenheid op basis van bindmiddel	Hecht
Hoeveelheid (oppervlakte - dikte - aantal)	• 0,40 m <sup>2</sup> - 0,40 cm - 1 stuk
Totaal volume	0,002 m <sup>3</sup>
Eenvoudig bereikbaar	Ja
Bevestigingswijze	• Geschroefd
Identificatiemethode	Vaststelling zonder monsternamen

<b>Destructieve handeling voor identificatie</b>	Nee
<b>Opmerking</b>	Doorheen de woning zijn enkele zaken in bakeliet aanwezig (Schakelaars, kasten,...)  (Hoevelheden geschat naar goed vermogen)

- Zorg voor een veilig beheer. Vermijd het beschadigen van het asbestmateriaal. Controleer de toestand jaarlijks op wijzigingen.

- Eenvoudige handelingen: mag via doe-het-zelf of door werknemer(s) met opleidingsattest eenvoudige handelingen  
EH opgeleid  
technieker personeel 8u basisopleiding asbest.

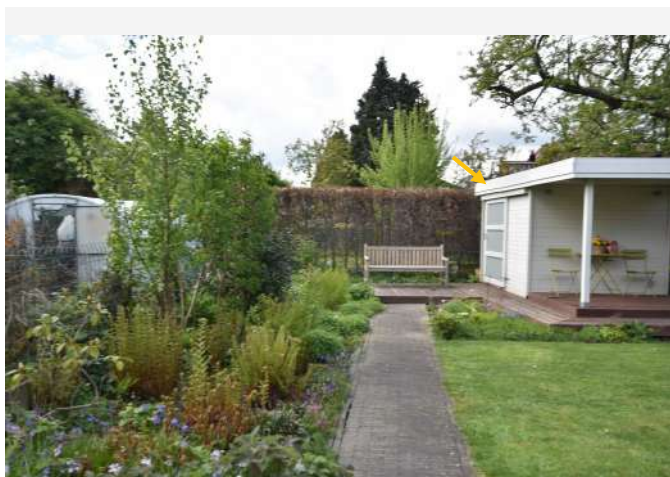
**Bouwjaar:** 2008

*Constructies gebouwd vanaf 2001 moeten niet onderzocht worden*

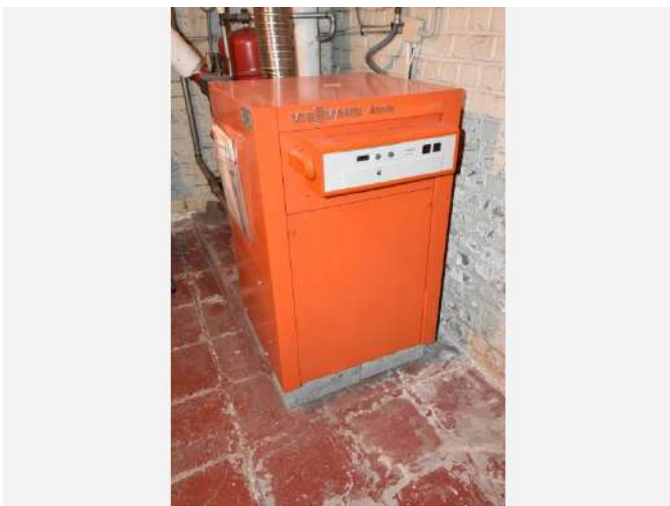
De verwarmingsketel is van bouwjaar 1994.

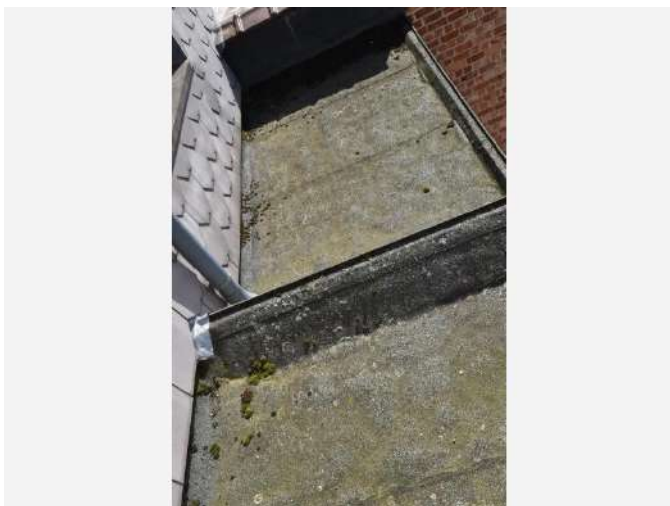
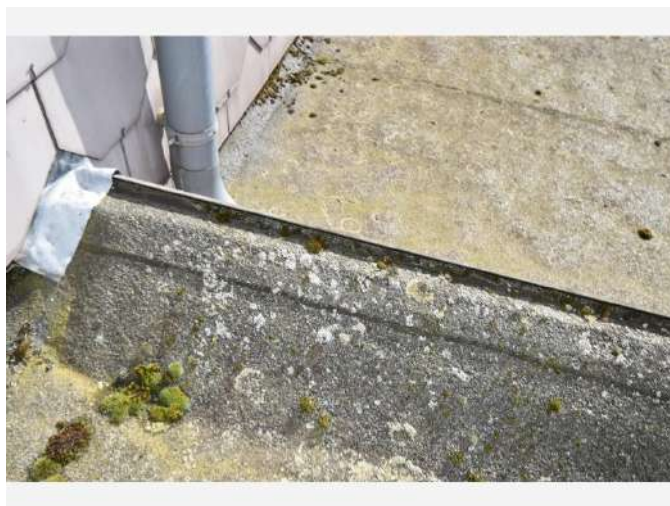
Geen asbest

Gebondenheid op basis van bindmiddel	Hecht
Hoeveelheid (gewicht - aantal)	• 15,00 kg - 1 stuk
Totaal gewicht	15,00 kg
Identificatiemethode	Vaststelling met monstername
Destructieve handeling voor identificatie	Nee
