Asbestinventarisatetest

Luchtvaartstraat 5, 3500 Hasselt

Attestnummer : 20230713-000387.000

Uitgegeven op : 13.07.2023

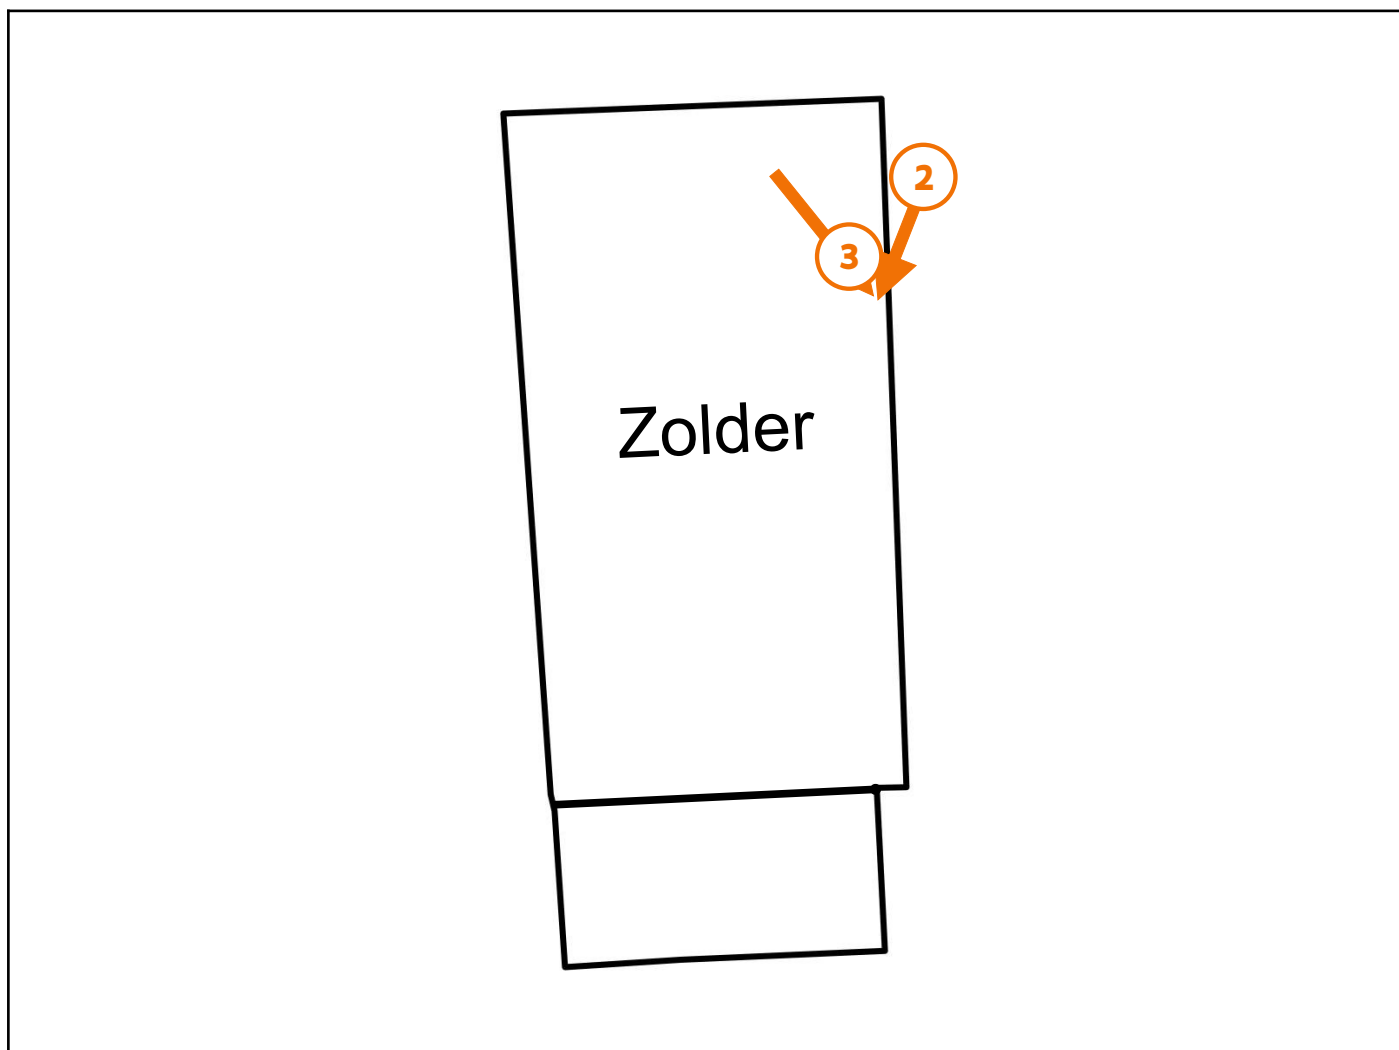
Plan 1.1: Zolder/ Dakplan

Beschrijving	Type	Actie
2. Rookgaskaal	Asbestmateriaal	Verwijderen
3. Schouwhoedje	Asbestmateriaal	Verwijderen

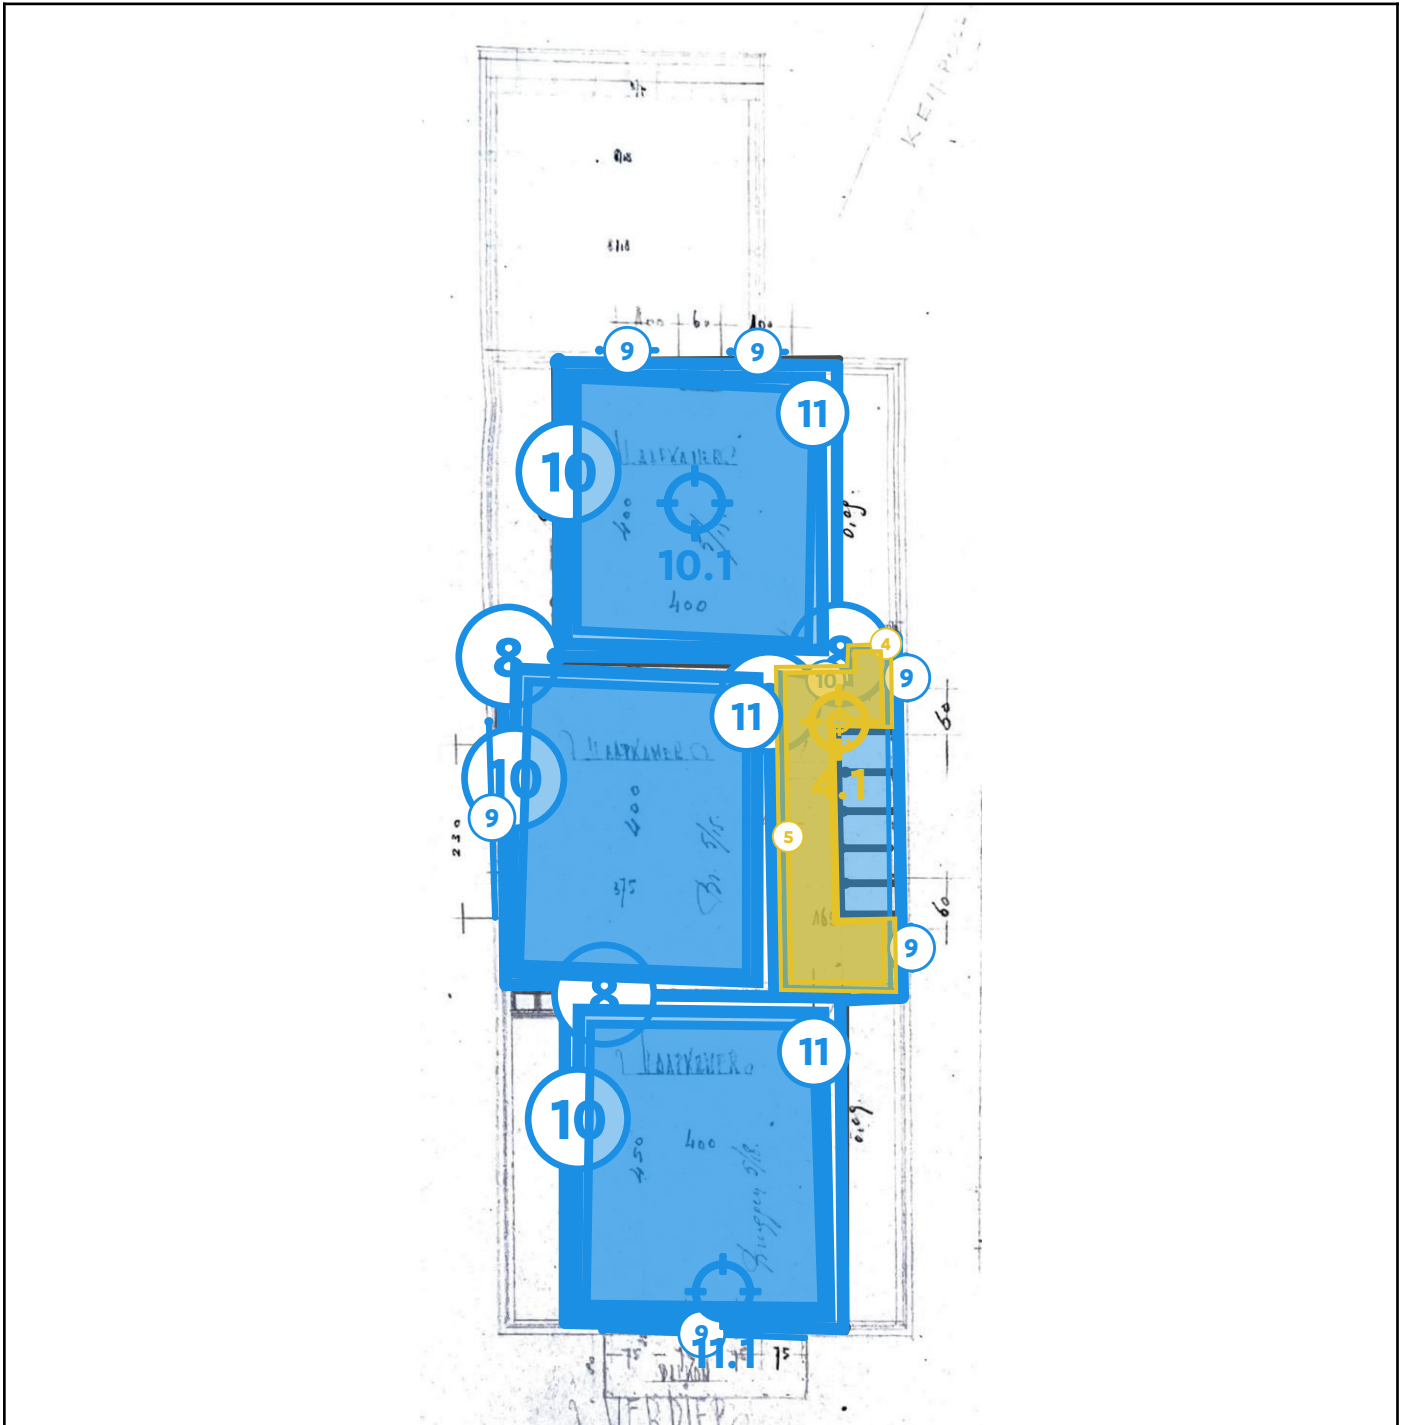
Plan 1.2: V+1

Beschrijving	Type	Actie
4. Vinyltegels	Asbestmateriaal	Zorgvuldig beheren
4.1 Code: MM-03	Puntmonster	-

5. Zwarte lijm (vinyltegels)	Asbestmateriaal	Zorgvuldig beheren
5.1 Code: MM-05	Puntmonster	-
8. Pleister muur	Geen asbest	-
9. Mastiek	Geen asbest	-
10. Pleister Plafond	Geen asbest	-
10.1 Code: MM-02	Mengmonster	-
11. Lijm laag (vinylvloer)	Geen asbest	-
11.1 Code: MM-06	Puntmonster	-

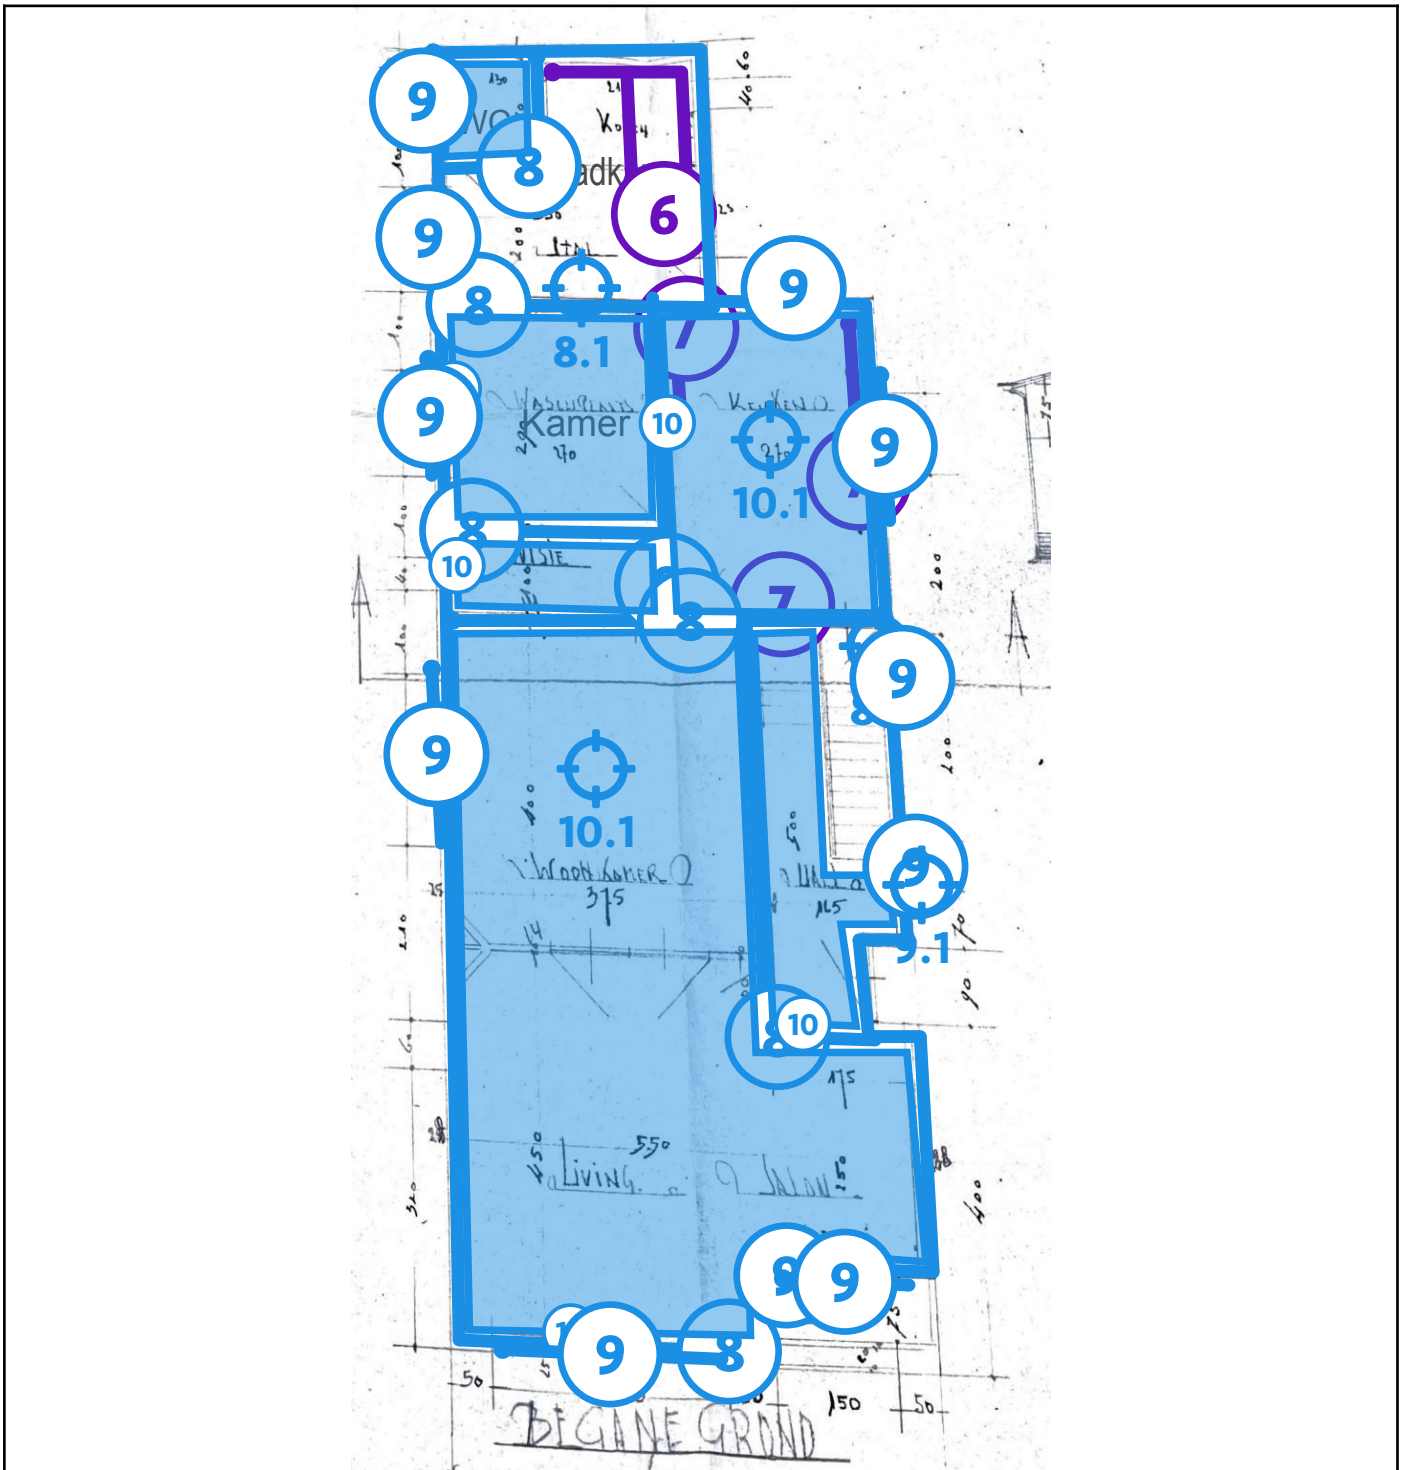
Plan 1.3: Gelijkvloers

Beschrijving	Type	Actie
6. Tegellijm (wandtegels-badkamer)	Advies	-
7. Tegellijm (wandtegels-keuken)	Advies	-

8. Pleister muur	Geen asbest	-
8.1 Code: MM-01	Mengmonster	-
9. Mastiek	Geen asbest	-
9.1 Code: MM-04	Puntmonster	-
10. Pleister Plafond	Geen asbest	-
10.1 Code: MM-02	Mengmonster	-

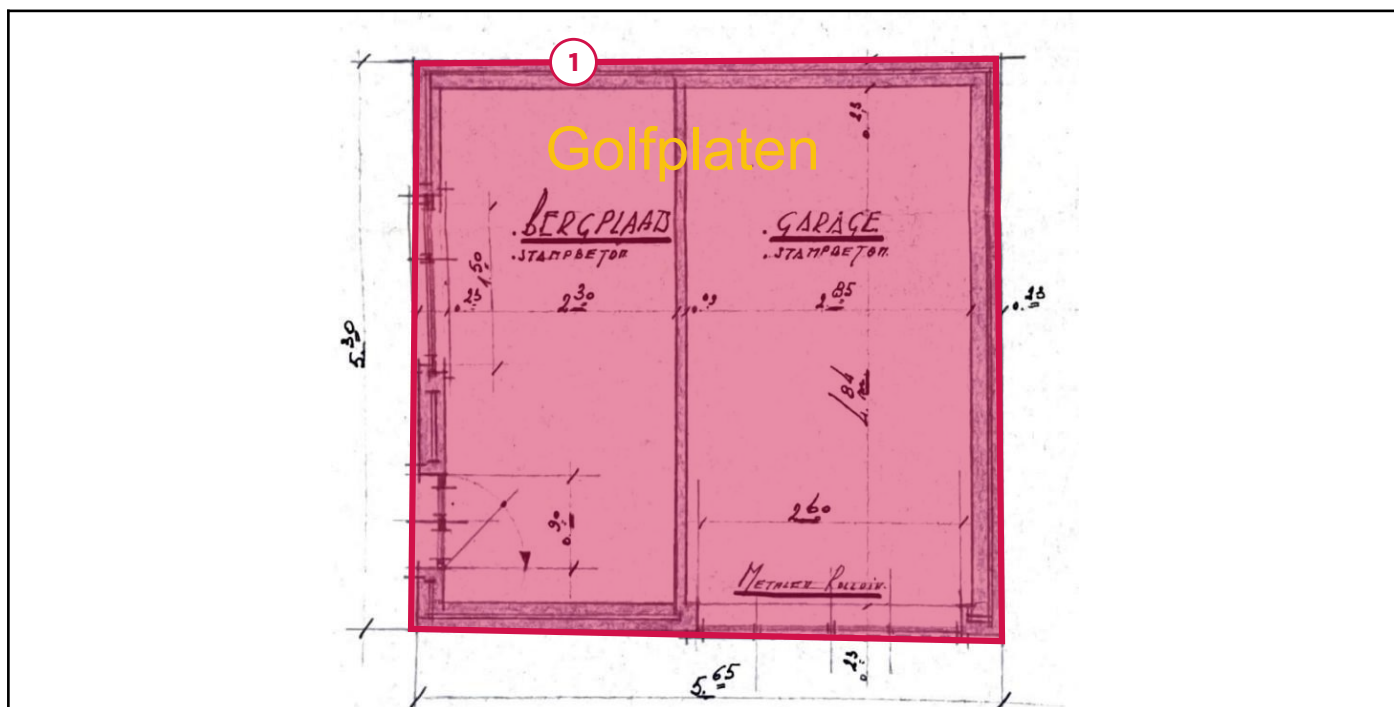
Plan 2.1: Berging/ garage

Beschrijving	Type	Actie
1. Golfplaten	Asbestmateriaal	Dringend verwijderen

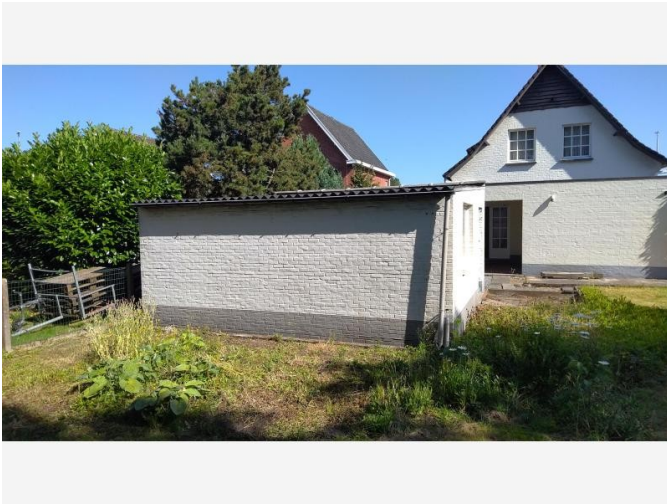
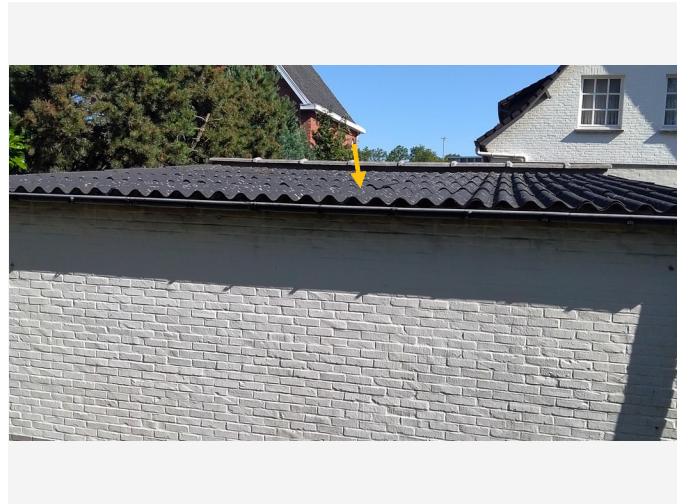
Het asbestmateriaal valt onder de mijlpaal van 2034.

Eindbeoordeling materiaalrisico	Hoog materiaalrisico en/of hoge kans op vezelvrijgave
---------------------------------	---

Gebondenheid	Categorie 1: hechtgebonden in oorsprong
Asbestsoort (vezeltype)	Crocidoliet aanwezig
Asbestconcentratie	Laag (< 50%)
Afschermingsgraad van het gehele materiaal	Geheel of deels (ook) vrij aan de binnenlucht
Toestand van het materiaal	Matig beschadigd, matig verweerd

Beschrijving	Golfplaten
Omgeving	Grenst aan binnen- en buitenlucht
Primaire drager	Schuin dak
Asbestmateriaal	Dak- en gevelbekleding - Golfplaat
Bindmiddel van asbestmateriaal	Cement
Gebondenheid op basis van bindmiddel	Hecht
Hoeveelheid (oppervlakte - aantal)	<ul style="list-style-type: none">• 25,00 m² - 1 stuk
Totale oppervlakte	25,00 m ²
Eenvoudig bereikbaar	Ja
Bevestigingswijze	<ul style="list-style-type: none">• Geschroefd
Identificatiemethode	Vaststelling zonder monsternamen

Dringend verwijderen

- Verwijder dit asbestmateriaal zo snel mogelijk. Volg de toestand goed op.

- Eenvoudige handelingen: mag via doe-het-zelf of door werknemer(s) met opleidingsattest eenvoudige handelingen
In één geheel verwijderen, verpakken en afvoeren.

Draag persoonlijke beschermingsmiddelen.

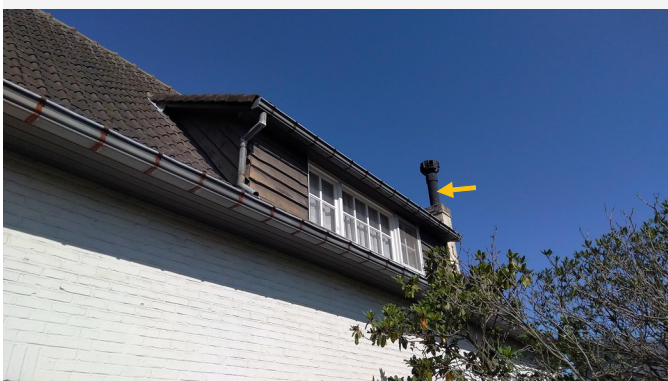
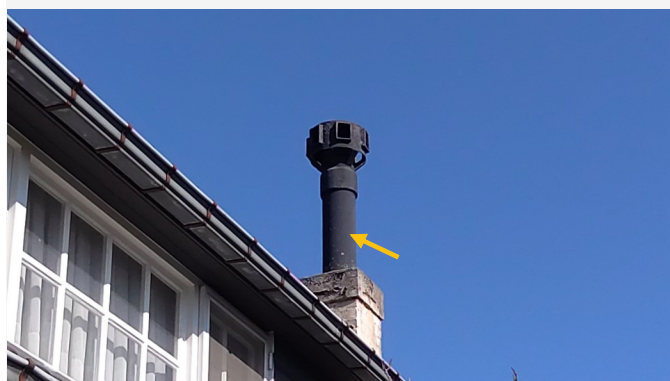
Het asbestmateriaal valt onder de mijlpaal van 2034.

Eindbeoordeling materiaalrisico	Laag materiaalrisico en/of verlaagde kans op vezelvrijgave
---------------------------------	--

Gebondenheid	Categorie 1: hechtgebonden in oorsprong
Asbestsoort (vezeltype)	Crocidoliet aanwezig
Asbestconcentratie	Laag (< 50%)
Afschermingsgraad van het gehele materiaal	Geheel of deels vrij aan de buitenlucht
Toestand van het materiaal	Licht beschadigd, licht verweerd. Intact materiaal type Pical – asbestboard of categorie III 'gebondenheid'

Beschrijving	Rookgaskanaal
Omgeving	Buiten
Primaire drager	Fundering-draagstructuur (horizontaal, verticaal)
Asbestmateriaal	Rookgaskanaal
Bindmiddel van asbestmateriaal	Cement
Gebondenheid op basis van bindmiddel	Hecht
Hoeveelheid (lengte - omtrek - dikte - aantal)	<ul style="list-style-type: none">• 1,00 m - 25,00 cm - 1,00 cm - 1 stuk
Totaal volume	0,003 m ³
Eenvoudig bereikbaar	Ja
Bevestigingswijze	<ul style="list-style-type: none">• Verlijmd, ingegoten, versmeerd

Verwijderen

- Verwijderen om asbestveilige toestand te bekomen (mijlpaal 2034)

- Eenvoudige handelingen: mag via doe-het-zelf of door werknemer(s) met opleidingsattest eenvoudige handelingen
In één geheel verwijderen, verpakken en afvoeren.

Draag persoonlijke beschermingsmiddelen.

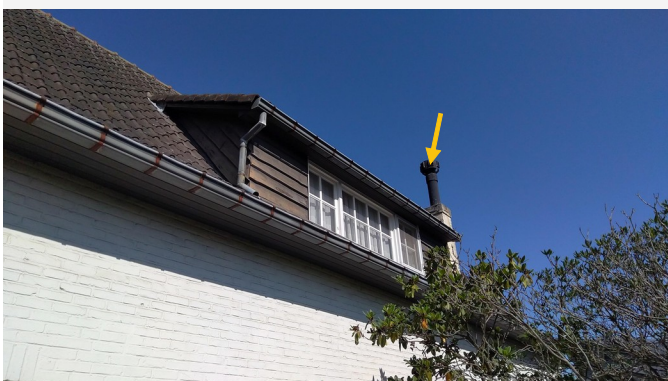
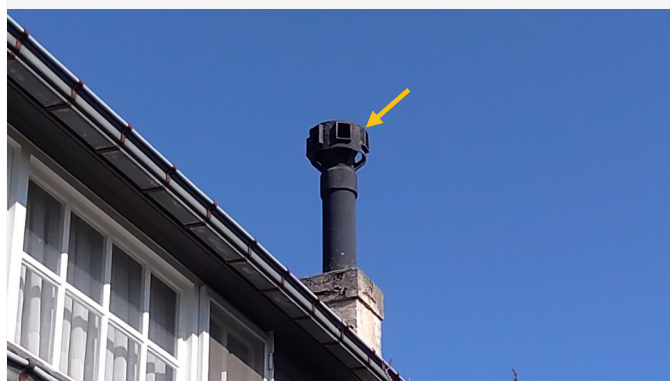
Het asbestmateriaal valt onder de mijlpaal van 2034.

Eindbeoordeling materiaalrisico	Laag materiaalrisico en/of verlaagde kans op vezelvrijgave
---------------------------------	--

Gebondenheid	Categorie 1: hechtgebonden in oorsprong
Asbestsoort (vezeltype)	Crocidoliet aanwezig
Asbestconcentratie	Laag (< 50%)
Afschermingsgraad van het gehele materiaal	Geheel of deels vrij aan de buitenlucht
Toestand van het materiaal	Licht beschadigd, licht verweerd. Intact materiaal type Pical – asbestboard of categorie III 'gebondenheid'

Beschrijving	Schouwhoedje
Omgeving	Buiten
Primaire drager	rookgaskanaal
Asbestmateriaal	Schouwhoed, ventilatiekap (anti-windval)
Bindmiddel van asbestmateriaal	Cement
Gebondenheid op basis van bindmiddel	Hecht
Hoeveelheid (gewicht - aantal)	• 6,00 kg - 1 stuk
Totaal gewicht	6,00 kg
Eenvoudig bereikbaar	Ja
Bevestigingswijze	• Geklemd
Identificatiemethode	Vaststelling zonder monstername

Verwijderen

- Verwijderen om asbestveilige toestand te bekomen (mijlpaal 2034)

- Eenvoudige handelingen: mag via doe-het-zelf of door werknemer(s) met opleidingsattest eenvoudige handelingen
In één geheel verwijderen, verpakken en afvoeren.

Draag persoonlijke beschermingsmiddelen.

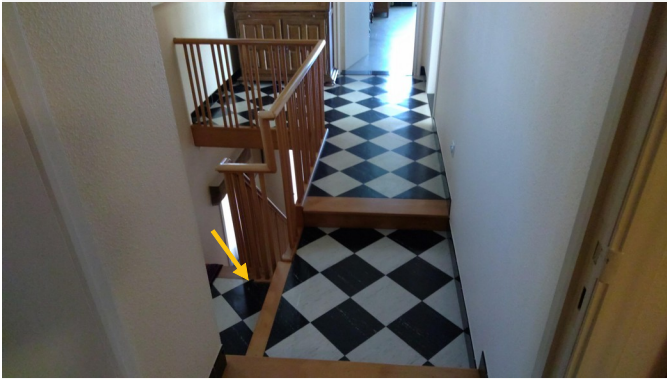
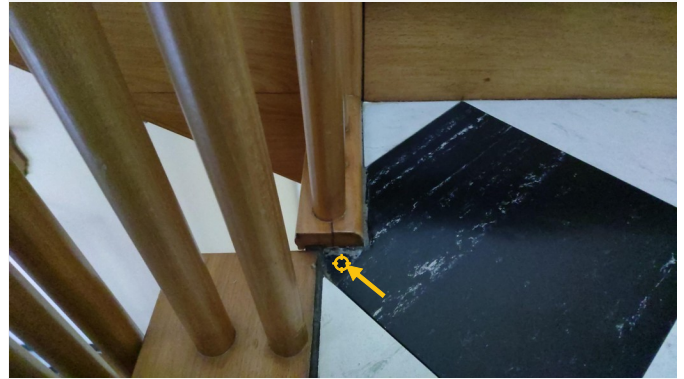
Het asbestmateriaal valt onder de mijlpaal van 2040.

Eindbeoordeling materiaalrisico	Laag materiaalrisico en/of verlaagde kans op vezelvrijgave
---------------------------------	--

Gebondenheid	Categorie 1: hechtgebonden in oorsprong
Asbestsoort (vezeltype)	Alleen chrysotiel
Asbestconcentratie	Laag (< 50%)
Afschermingsgraad van het gehele materiaal	Geheel of deels (ook) vrij aan de binnenlucht
Toestand van het materiaal	Licht beschadigd, licht verweerd. Intact materiaal type Pical – asbestboard of categorie III 'gebondenheid'

#	Type	Referentie	Resultaat
4.1	Puntmonster	MM-03	Chrysotiel

Beschrijving	Vinyltegels
Omgeving	Binnen
Primaire drager	Vloer
Asbestmateriaal	Prefab - afwerking - Tegel
Bindmiddel van asbestmateriaal	Kunststof of -hars

Gebondenheid op basis van bindmiddel	Hecht
Hoeveelheid (oppervlakte - dikte - aantal)	• 8,00 m ² - 0,20 cm - 1 stuk
Totaal volume	0,016 m ³
Eenvoudig bereikbaar	Ja
Bevestigingswijze	• Verlijmd, ingegoten, versmeerd
Identificatiemethode	Vaststelling met monstername
Destructieve handeling voor identificatie	Nee
Opmerking	Bemonsterd aan reeds beschadigd deel van de tegel.

Zorgvuldig beheren

- Zorg voor een veilig beheer. Vermijd het beschadigen van het asbestmateriaal. Controleer de toestand jaarlijks op wijzigingen.

- Hermetische zone (erkend asbestverwijderaar)
Deze vinyltegels met zwarte lijm zal door een erkend verwijderaar verwijderd moeten worden.

(Verder te bespreken met erkende verwijderaar)

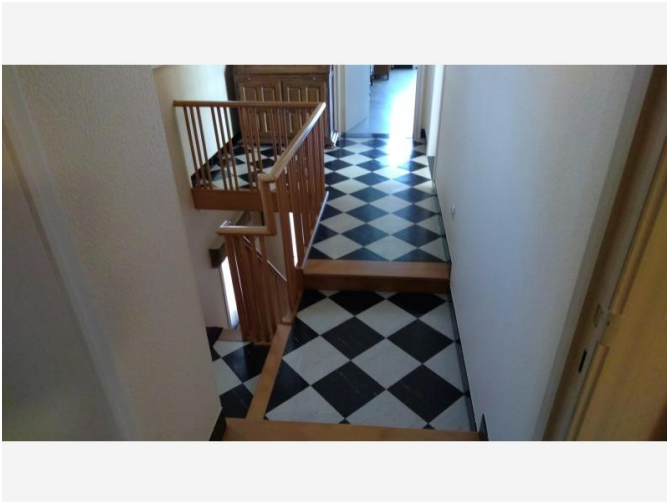
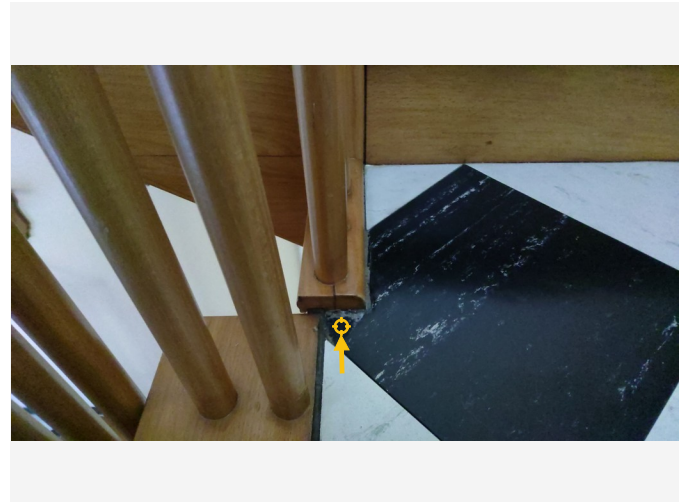
Het asbestmateriaal valt onder de mijlpaal van 2040.

Eindbeoordeling materiaalrisico	Zeer laag materiaalrisico en/of zeer lage kans op vezelvrijgave
---------------------------------	---

Gebondenheid	Categorie 1: hechtgebonden in oorsprong
Asbestsoort (vezeltype)	Alleen chrysotiel
Asbestconcentratie	Laag (< 50%)
Afschermingsgraad van het gehele materiaal	Stootvaste afscherming of omkasting
Toestand van het materiaal	Licht beschadigd, licht verweerd. Intact materiaal type Pical – asbestboard of categorie III 'gebondenheid'

#	Type	Referentie	Resultaat
5.1	Puntmonster	MM-05	Chrysotiel

Beschrijving	Zwarte lijm (vinyltegels)
Omgeving	Binnen
Primaire drager	Vloer
Asbestmateriaal	In-situ afwerkingslagen - Lijmlaag
Bindmiddel van asbestmateriaal	Lijm
Gebondenheid op basis van bindmiddel	Hecht
Hoeveelheid (oppervlakte - dikte - aantal)	• 8,00 m ² - 0,10 mm - 1 stuk

Totaal volume	< 0,001 m ³
Eenvoudig bereikbaar	Ja
Bevestigingswijze	<ul style="list-style-type: none">• Verlijmd, ingegoten, versmeerd
Identificatiemethode	Vaststelling met monstername
Destructieve handeling voor identificatie	Nee
Opmerking	Betreft de zwarte lijmlaag onder de vinyltegels.

Zorgvuldig beheren

- Zorg voor een veilig beheer. Vermijd het beschadigen van het asbestmateriaal. Controleer de toestand jaarlijks op wijzigingen.

- Hermetische zone (erkend asbestverwijderaar)
Deze zwarte lijm zal door een erkend verwijderaar moeten verwijderd worden.
(Verder te bespreken met erkende verwijderaar)

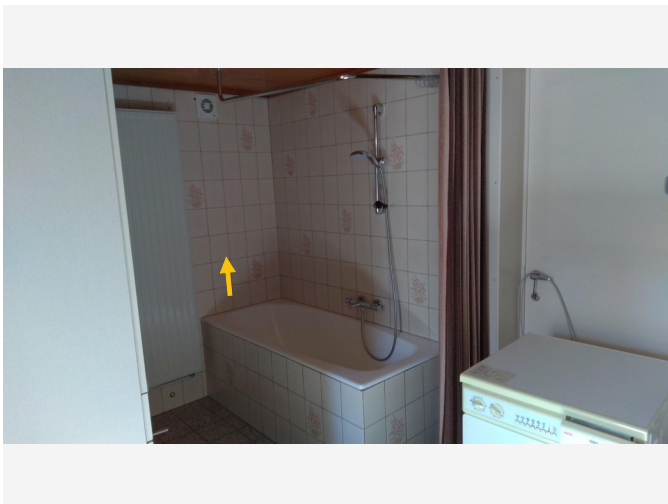
Betreft de tegellijm achter deze wandtegels. Er bestaat steeds een mogelijke kans dat deze asbesthoudend is. Voor 100% zekerheid kan u een aanvullend destructief onderzoek laten uitvoeren.

Identificatiemethode	Redelijk vermoeden
Primaire drager	Binnenwand
(Asbest)materiaal	In-situ afwerkingslagen - Lijm laag
Bindmiddel	Cement
Gebondenheid bindmiddel	Hecht

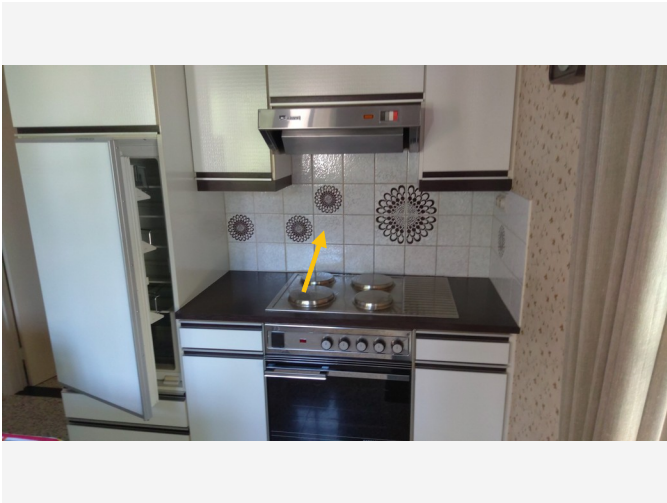
Betreft de tegellijm achter deze wandtegels. Er bestaat steeds een mogelijke kans dat deze asbesthoudend is. Voor 100% zekerheid kan u een aanvullend destructief onderzoek laten uitvoeren.

Identificatiemethode	Redelijk vermoeden
Primaire drager	Binnenwand
(Asbest)materiaal	In-situ afwerkingslagen - Lijm laag
Bindmiddel	Cement
Gebondenheid bindmiddel	Hecht

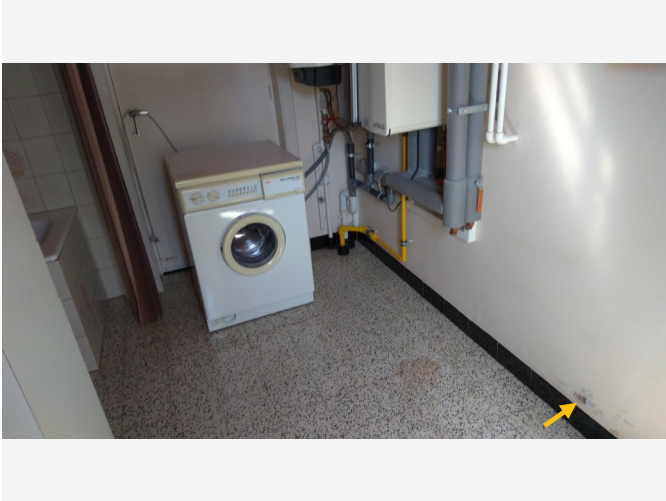
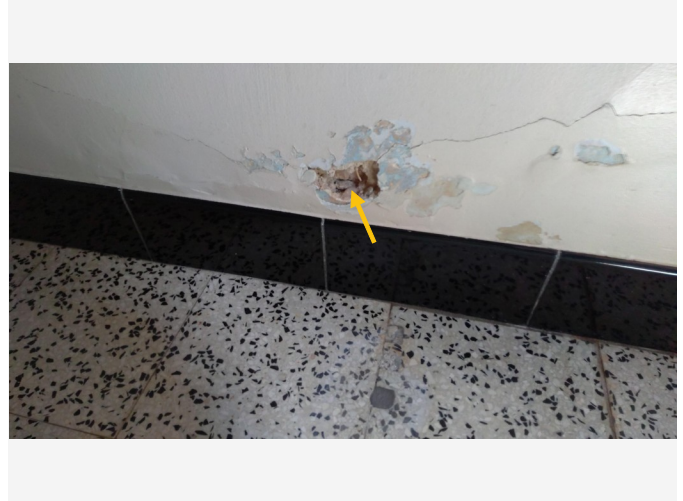
Fiche 8: Pleister muur

Geen asbest

#	Type	Referentie	Resultaat
8.1	Mengmonster	MM-01	Geen asbest

Beschrijving	Pleister muur
Omgeving	Binnen
Primaire drager	Binnenwand

Bindmiddel van materiaal	Gips - kalk
Gebondenheid op basis van bindmiddel	Niet-hechtgebonden
Hoeveelheid (oppervlakte - dikte - aantal)	• 500,00 m ² - 1,00 cm - 1 stuk
Totaal volume	5,00 m ³
Identificatiemethode	Vaststelling met monstername
Destructieve handeling voor identificatie	Nee

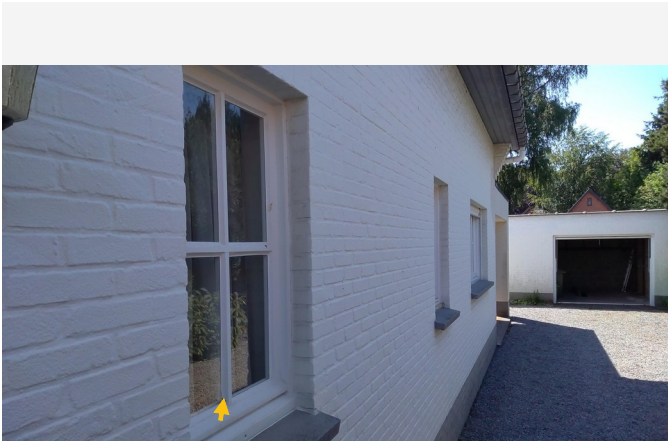
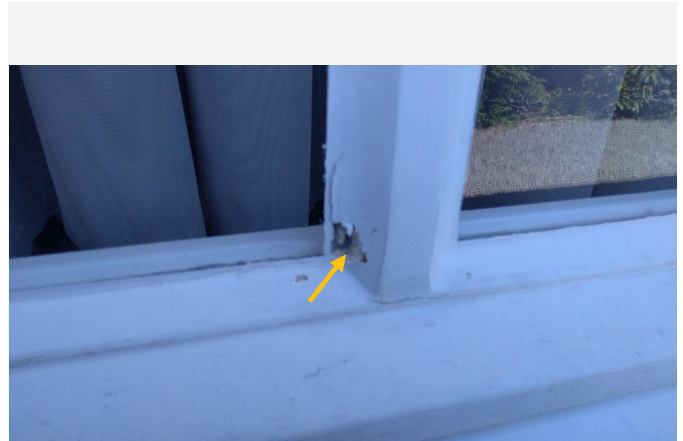
Fiche 9: Mastiek

Geen asbest

#	Type	Referentie	Resultaat
9.1	Puntmonster	MM-04	Geen asbest

Beschrijving	Mastiek
Omgeving	Buiten
Primaire drager	Wandopening verticaal (raam, deur, ...)

Bindmiddel van materiaal	Kitten, mastiek, pasta
Gebondenheid op basis van bindmiddel	Hecht
Hoeveelheid (gewicht - aantal)	<ul style="list-style-type: none">• 20,00 kg - 1 stuk
Totaal gewicht	20,00 kg
Identificatiemethode	Vaststelling met monstername
Destructieve handeling voor identificatie	Nee

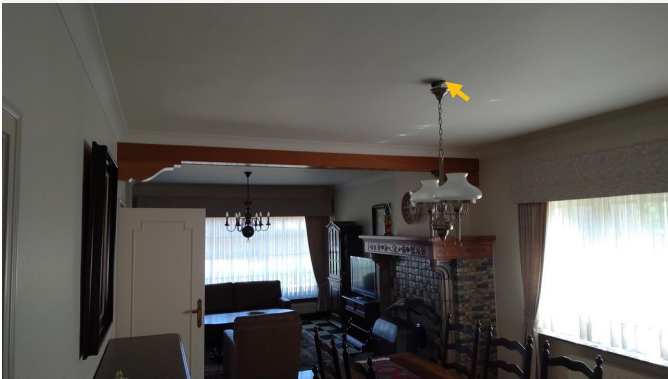
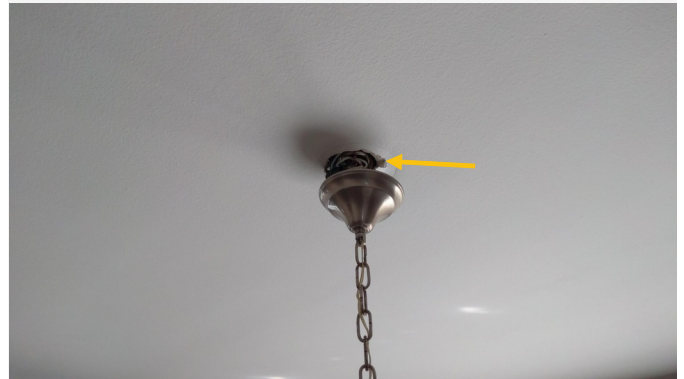
Fiche 10: Pleister Plafond

Geen asbest

#	Type	Referentie	Resultaat
10.1	Mengmonster	MM-02	Geen asbest

Beschrijving	Pleister Plafond
Omgeving	Binnen
Primaire drager	Plafond

Bindmiddel van materiaal	Gips - kalk
Gebondenheid op basis van bindmiddel	Niet-hechtgebonden
Hoeveelheid (oppervlakte - dikte - aantal)	• 90,00 m ² - 1,00 cm - 1 stuk
Totaal volume	0,90 m ³
Identificatiemethode	Vaststelling met monstername
Destructieve handeling voor identificatie	Nee

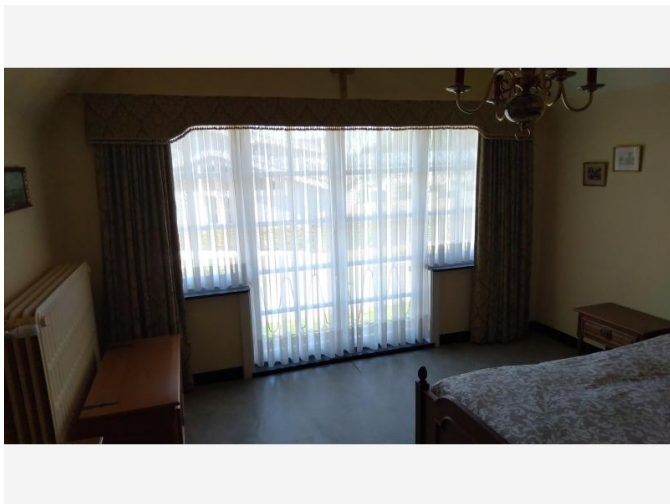
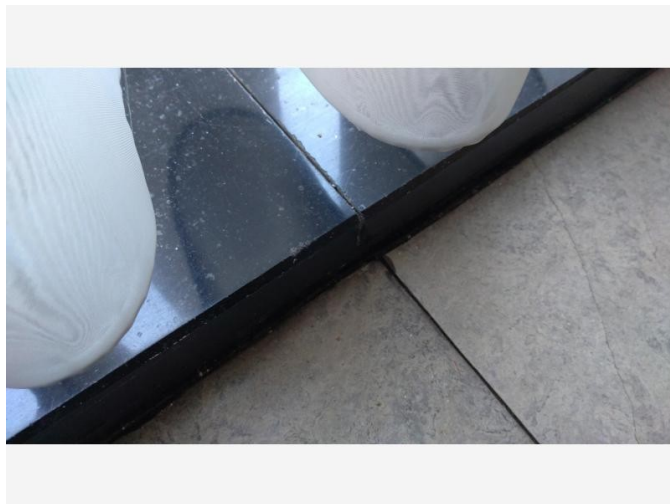
Fiche 11: Lijmlaag (vinylvloer)

Geen asbest

#	Type	Referentie	Resultaat
11.1	Puntmonster	MM-06	Geen asbest

Beschrijving	Lijmlaag (vinylvloer)
Omgeving	Binnen
Primaire drager	Vloer
Bindmiddel van materiaal	Lijm

Gebondenheid op basis van bindmiddel	Hecht
Hoeveelheid (oppervlakte - dikte - aantal)	• 48,00 m ² - 0,20 mm - 1 stuk
Totaal volume	0,01 m ³
Identificatiemethode	Vaststelling met monstername
Destructieve handeling voor identificatie	Nee
Opmerking	Betreft de bruine lijm onder de vinylvloer. De vinylvloer zelf is niet verdacht.
