Asbestinventarisatetest

Doktoorstraat 26, 3570 Alken

Attestnummer : 20240319-000271.000

Uitgegeven op : 19.03.2024

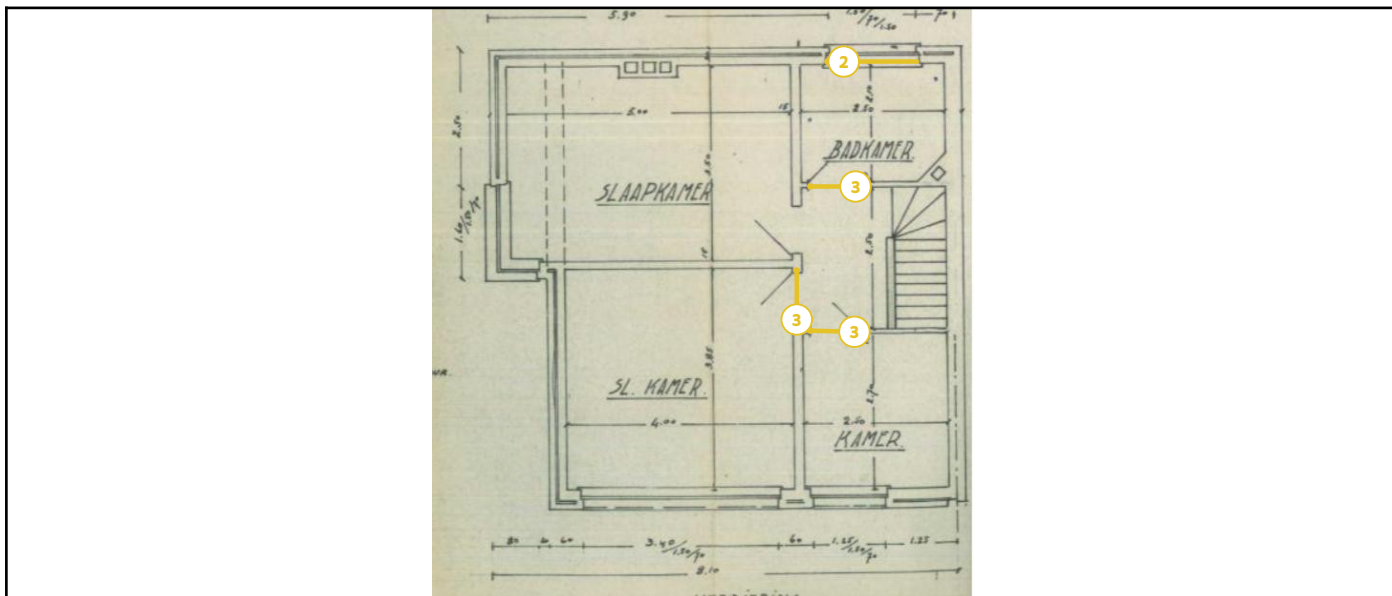
Plan 1.4: V+1

Beschrijving	Type	Actie
2. Venstertabletten	Asbestmateriaal	Zorgvuldig beheren
3. Deurdorpels	Asbestmateriaal	Zorgvuldig beheren

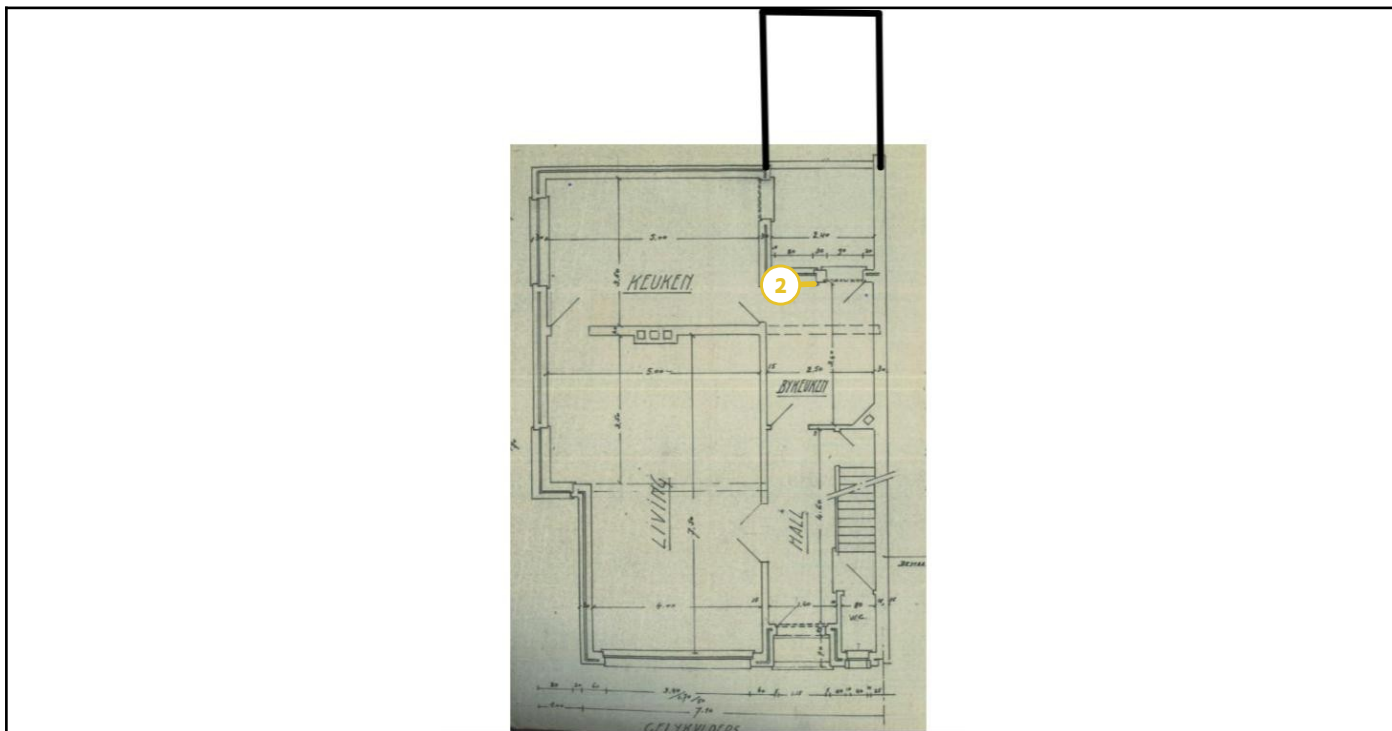
Plan 1.6: Gelijkvloers

Beschrijving	Type	Actie
2. Venstertabletten	Asbestmateriaal	Zorgvuldig beheren

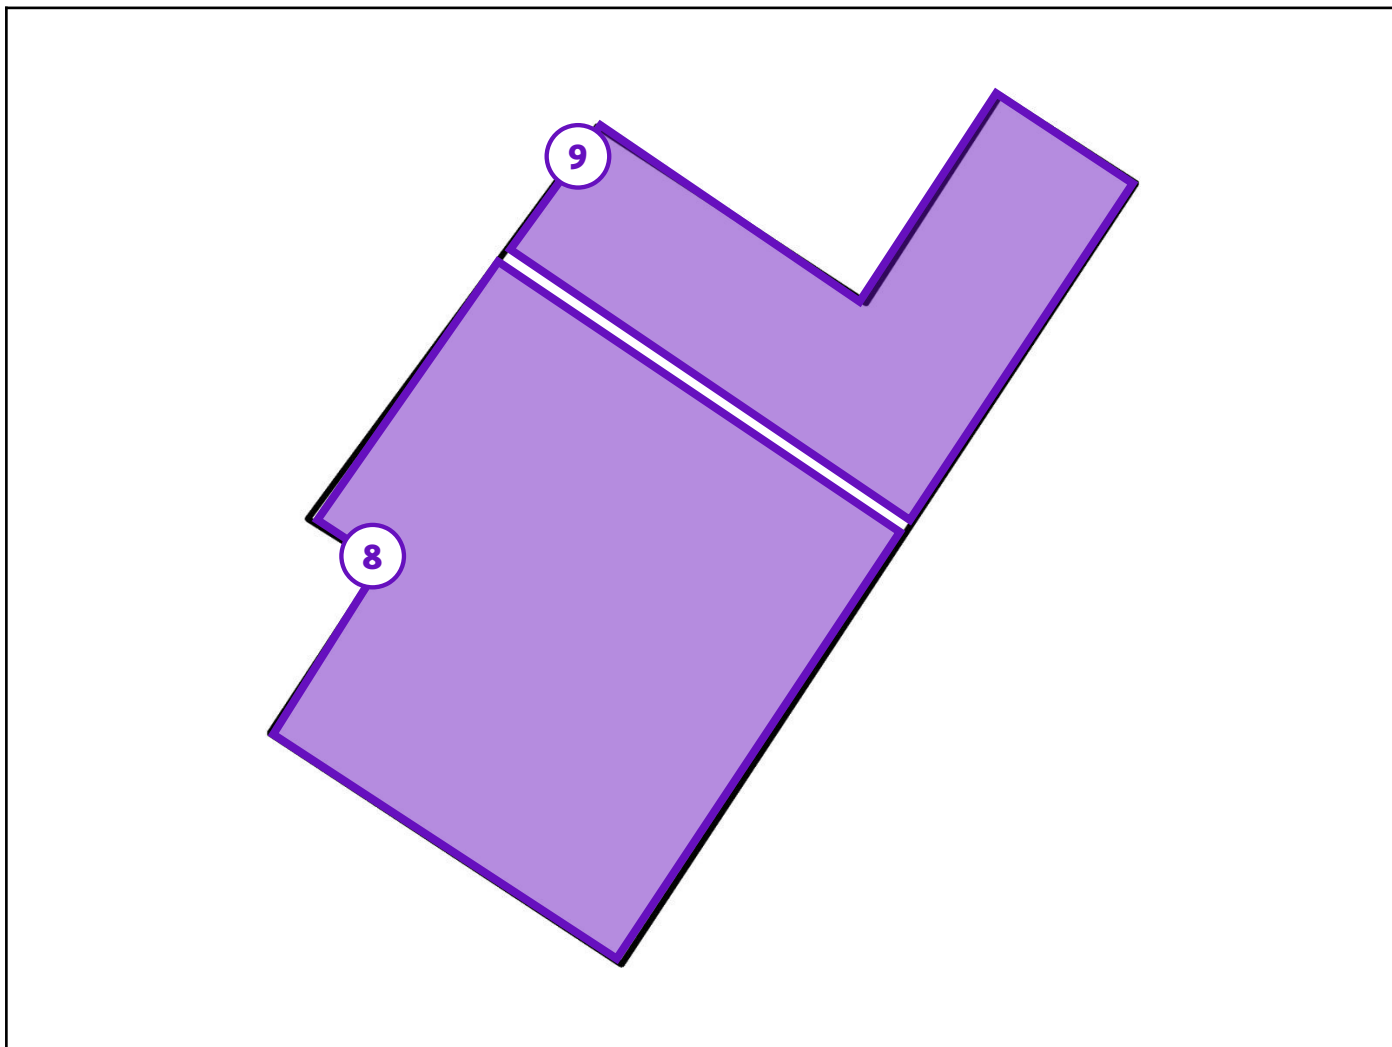
Plan 1.7: Dakplan

Beschrijving	Type	Actie
8. Onderdak	Beperking	-
9. EPDM dakbedekking (plat dak)	Advies	-

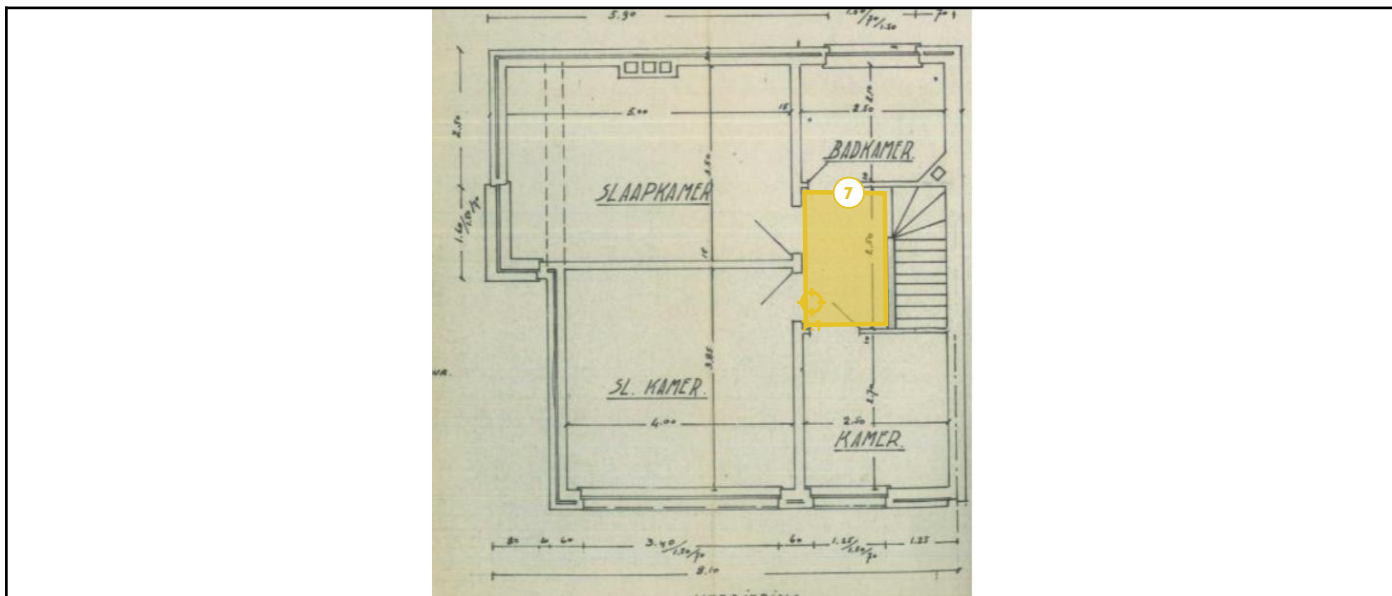
Plan 1.8: V+1 vinyltegel

Beschrijving	Type	Actie
7. Vinyltegel	Asbestmateriaal	Zorgvuldig beheren
7.1 Code: MM-03	Mengmonster	-

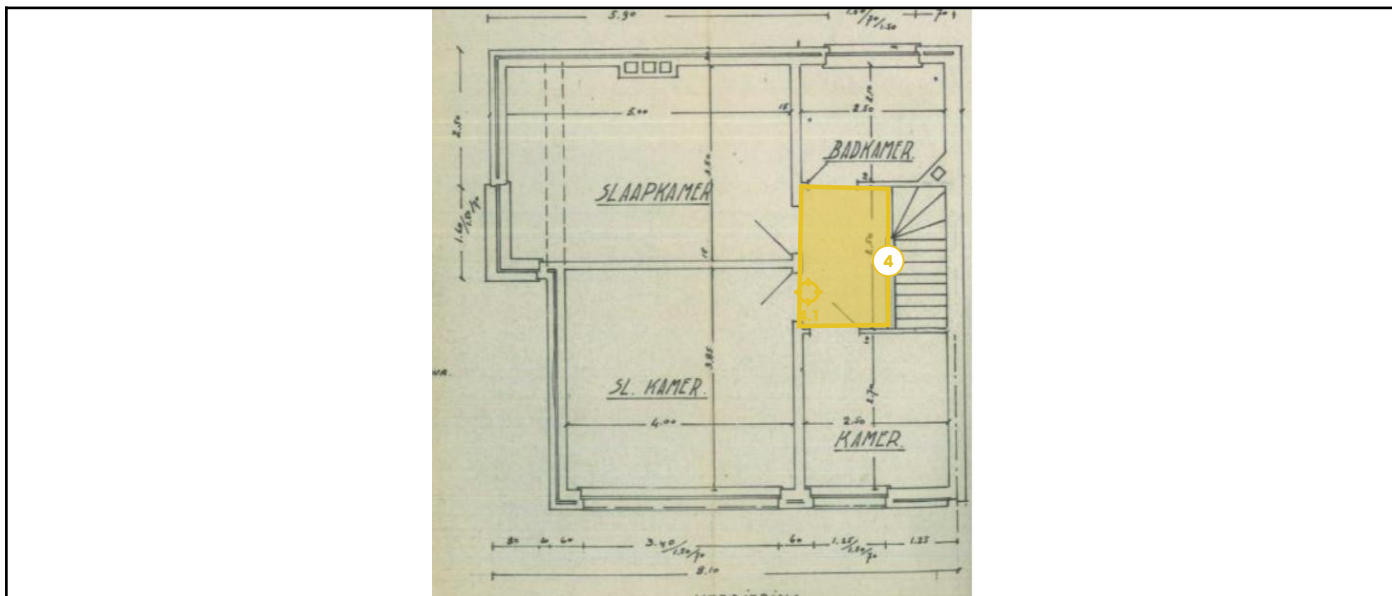
Plan 1.9: V+1 Zwarte lijm

Beschrijving	Type	Actie
4. Zwarte lijm	Asbestmateriaal	Zorgvuldig beheren
4.1 Code: MM-04	Puntmonster	-

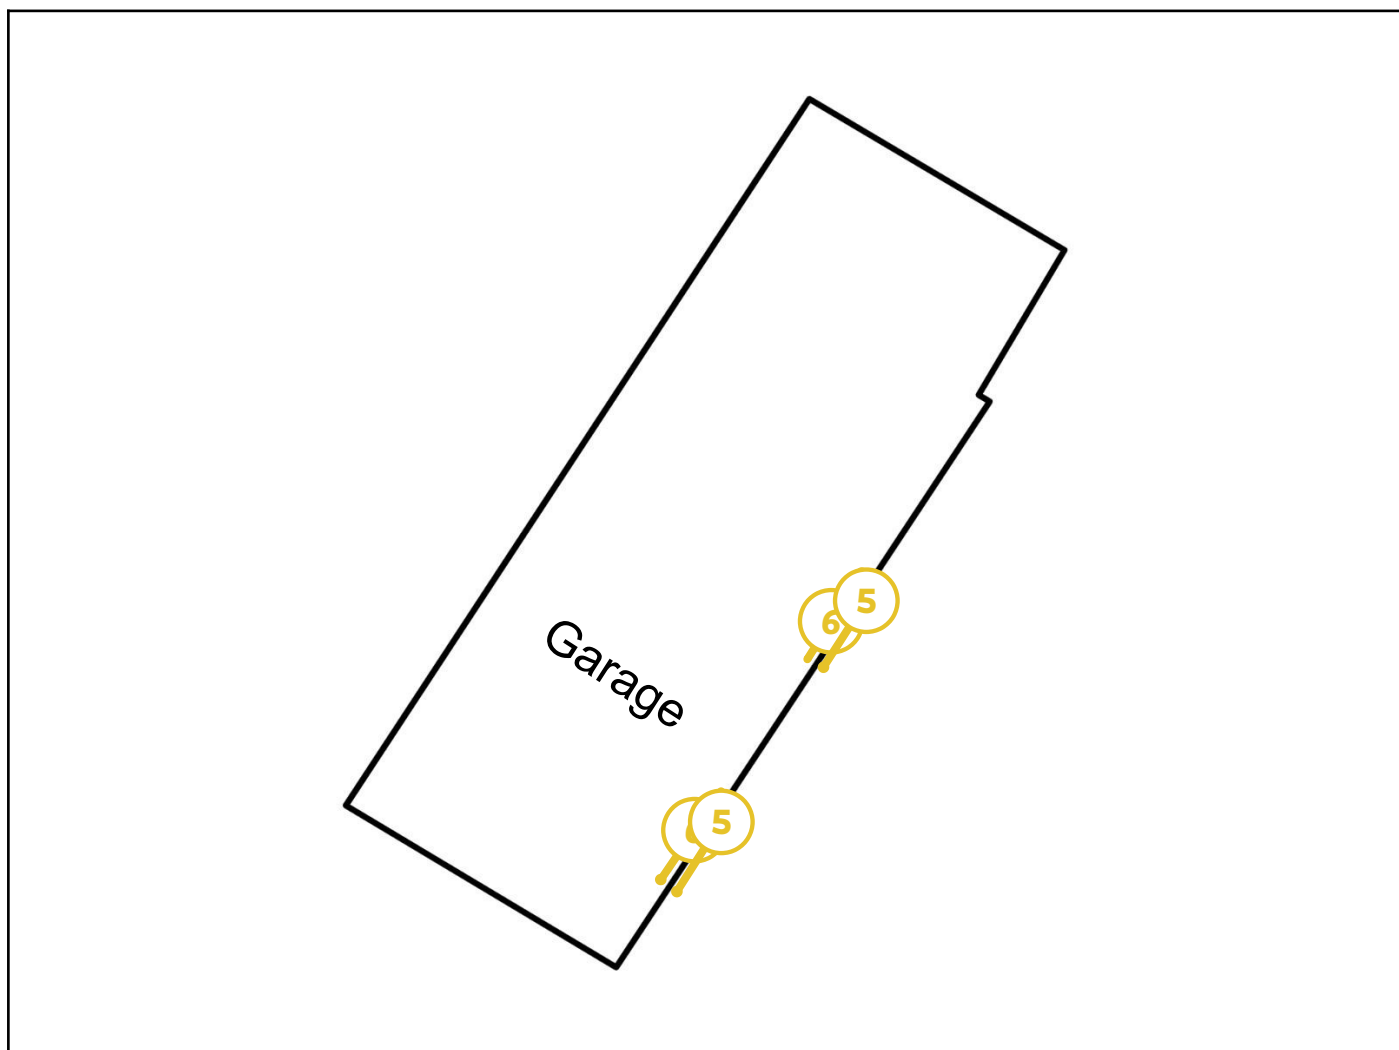
Plan 2.1: Garage

Beschrijving	Type	Actie
5. Mastiek (ramen garage)	Asbestmateriaal	Zorgvuldig beheren
6. Venstertabletten garage	Asbestmateriaal	Zorgvuldig beheren

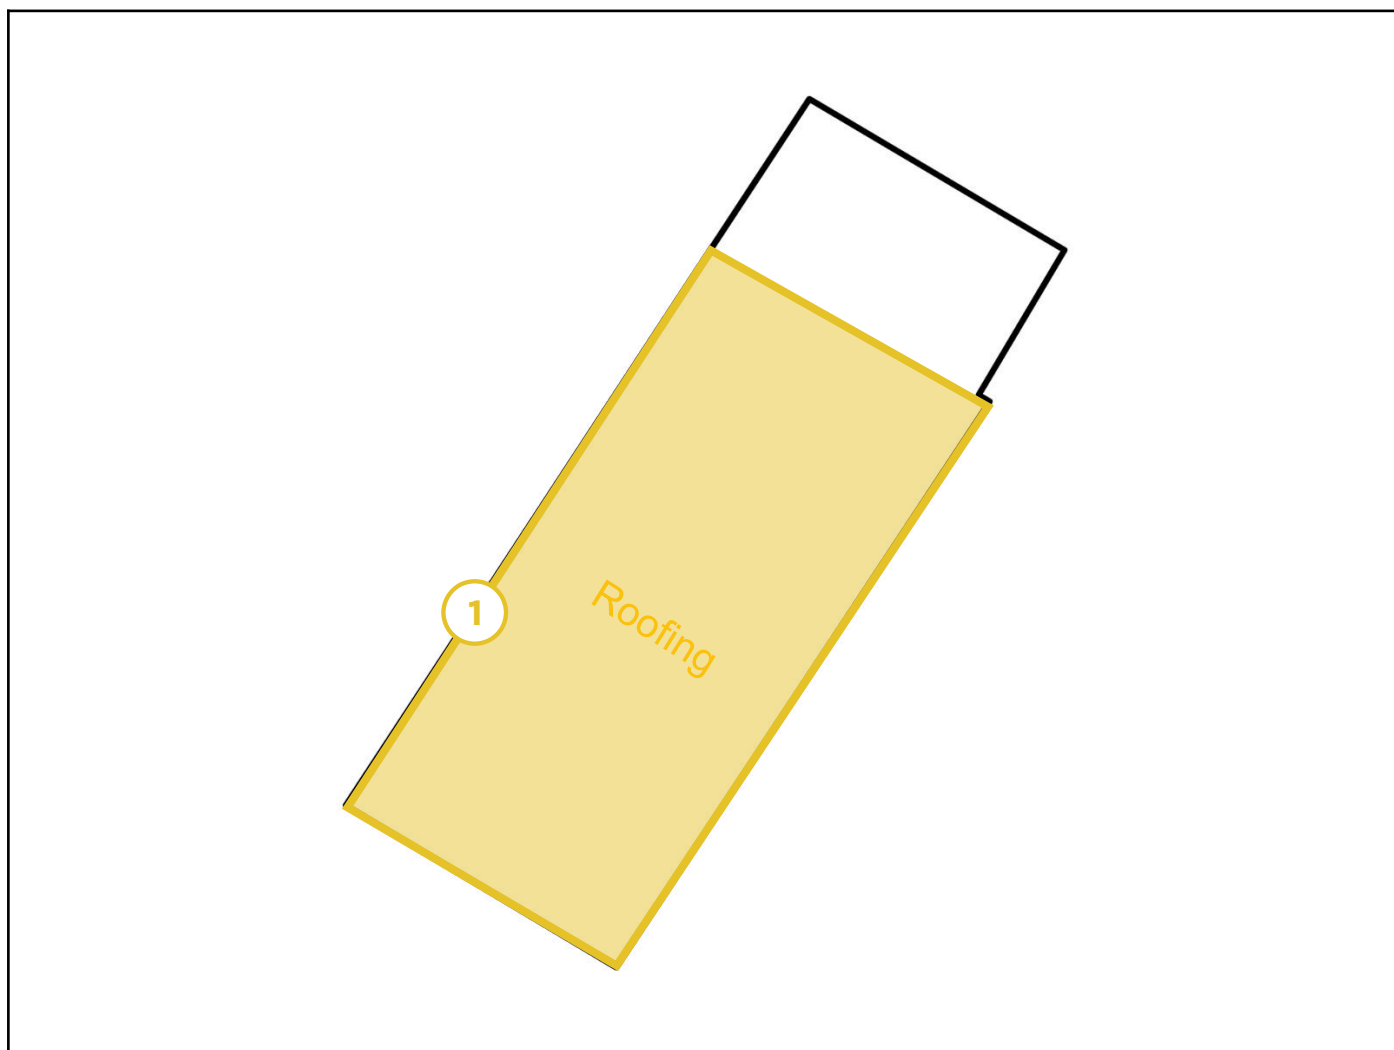
Plan 2.2: Dak garage

Beschrijving	Type	Actie
1. Roofing dak (garage+ tuinhuis)	Asbestmateriaal	Zorgvuldig beheren

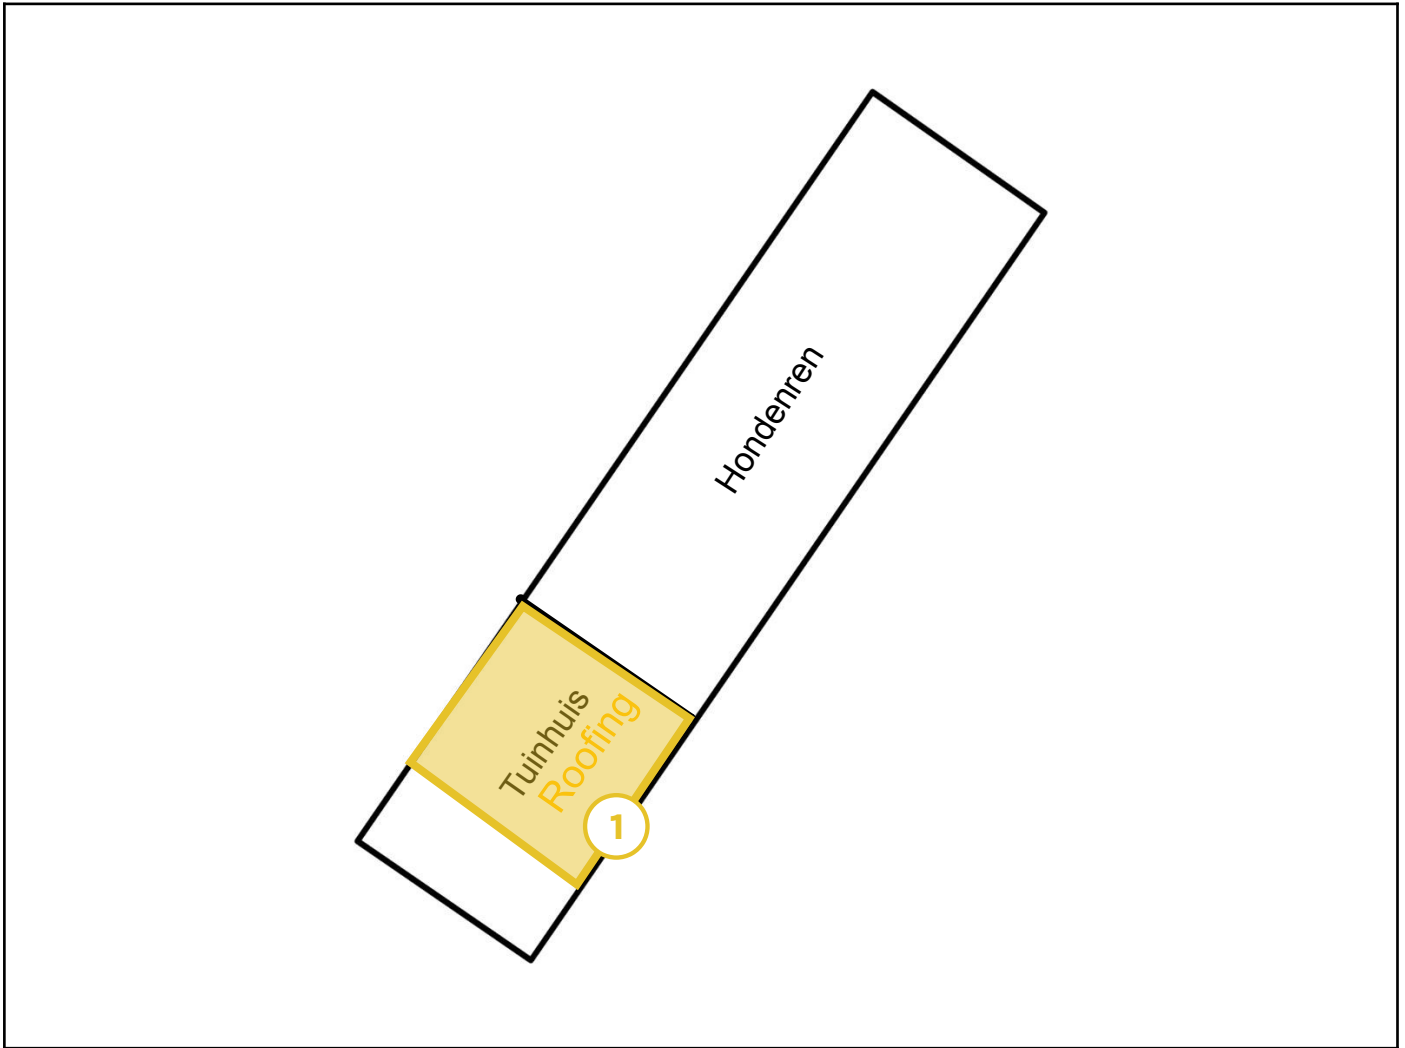
Plan 3.1: Hondenren + tuinhuis

Beschrijving	Type	Actie
1. Roofing dak (garage+ tuinhuis)	Asbestmateriaal	Zorgvuldig beheren

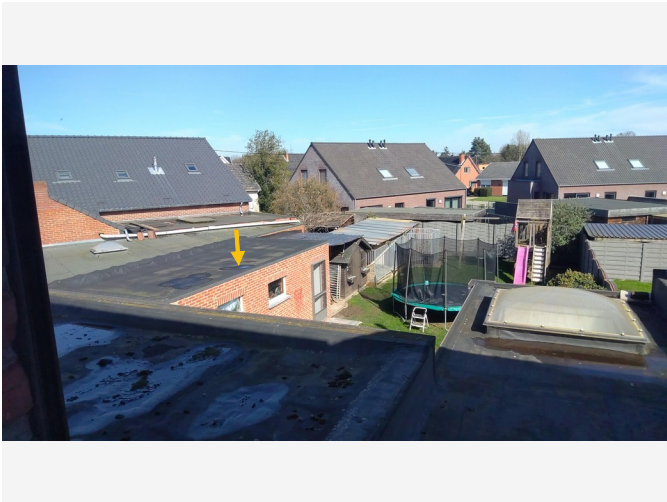
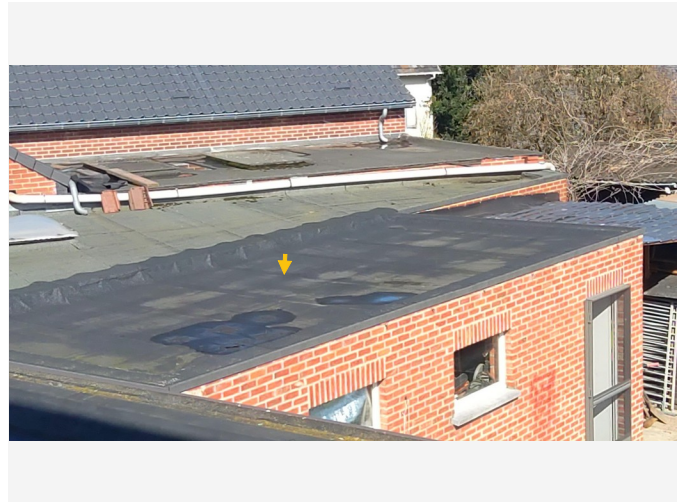
Het asbestmateriaal valt onder de mijlpaal van 2040.

Eindbeoordeling materiaalrisico	Laag materiaalrisico en/of verlaagde kans op vezelvrijgave
---------------------------------	--

Gebondenheid	Categorie 1: hechtgebonden in oorsprong
Asbestsoort (vezeltype)	Alleen chrysotiel
Asbestconcentratie	Laag (< 50%)
Afschermingsgraad van het gehele materiaal	Geheel of deels vrij aan de buitenlucht
Toestand van het materiaal	Licht beschadigd, licht verweerd. Intact materiaal type Pical – asbestboard of categorie III 'gebondenheid'

Beschrijving	Roofing dak (garage+ tuinhuis)
Omgeving	Buiten
Primaire drager	Plat dak
Asbestmateriaal	Dak- en gevelbekleding - Roofing
Bindmiddel van asbestmateriaal	Bitumen (roofing, teer, asfalt)
Gebondenheid op basis van bindmiddel	Hecht
Hoeveelheid (oppervlakte - aantal)	<ul style="list-style-type: none"> 20,00 m² - 1 stuk 9,00 m² - 1 stuk
Totale oppervlakte	29,00 m ²
Eenvoudig bereikbaar	Ja

- Zorg voor een veilig beheer. Vermijd het beschadigen van het asbestmateriaal. Controleer de toestand jaarlijks op wijzigingen.

- Eenvoudige handelingen: mag via doe-het-zelf of door werknemer(s) met opleidingsattest eenvoudige handelingen
In één geheel verwijderen, dubbel verpakken en afvoeren naar het containerpark.

Draag persoonlijke beschermingsmiddelen.

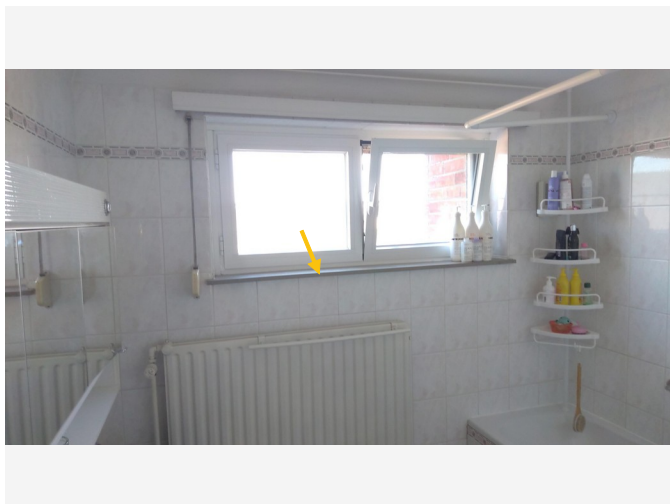
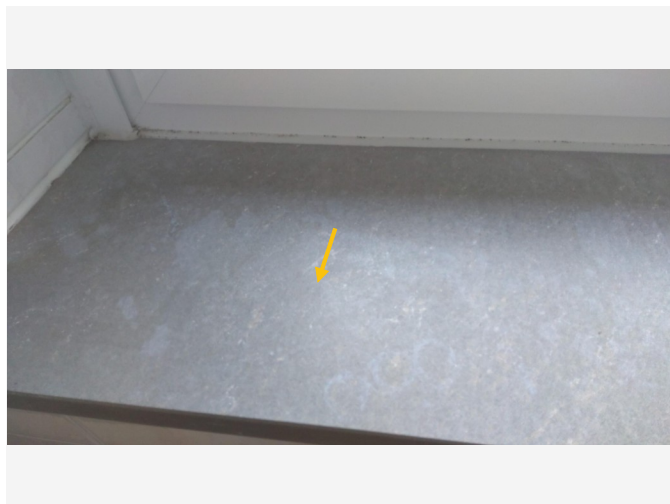
Het asbestmateriaal valt onder de mijlpaal van 2040.

Eindbeoordeling materiaalrisico	Laag materiaalrisico en/of verlaagde kans op vezelvrijgave
---------------------------------	--

Gebondenheid	Categorie 1: hechtgebonden in oorsprong
Asbestsoort (vezeltype)	Alleen chrysotiel
Asbestconcentratie	Laag (< 50%)
Afschermingsgraad van het gehele materiaal	Geheel of deels (ook) vrij aan de binnenlucht
Toestand van het materiaal	Licht beschadigd, licht verweerd. Intact materiaal type Pical – asbestboard of categorie III 'gebondenheid'

Beschrijving	Venstertabletten
Omgeving	Binnen
Primaire drager	Wandopening verticaal (raam, deur, ...)
Asbestmateriaal	Plaat, paneel, tablet - Type Massal
Bindmiddel van asbestmateriaal	Cement
Gebondenheid op basis van bindmiddel	Hecht
Hoeveelheid (oppervlakte - dikte - aantal)	• 0,25 m ² - 2,00 cm - 2 stuks
Totaal volume	0,01 m ³
Eenvoudig bereikbaar	Ja
Bevestigingswijze	• Verlijmd, ingegoten, versmeerd
Identificatiemethode	Vaststelling zonder monsternamen

- Zorg voor een veilig beheer. Vermijd het beschadigen van het asbestmateriaal. Controleer de toestand jaarlijks op wijzigingen.

- Eenvoudige handelingen: mag via doe-het-zelf of door werknemer(s) met opleidingsattest eenvoudige handelingen
In één geheel verwijderen, dubbel verpakken en afvoeren naar het containerpark.

Draag persoonlijke beschermingsmiddelen.

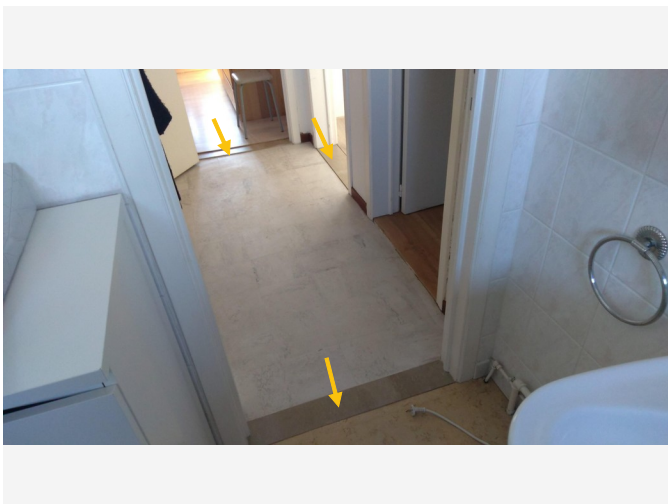
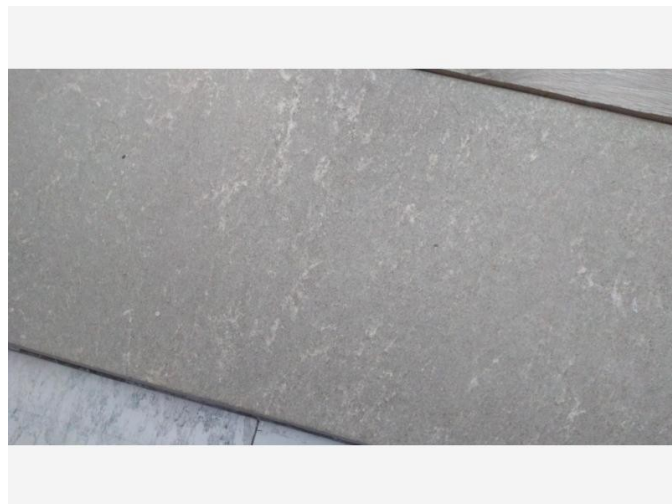
Het asbestmateriaal valt onder de mijlpaal van 2040.

Eindbeoordeling materiaalrisico	Laag materiaalrisico en/of verlaagde kans op vezelvrijgave
---------------------------------	--

Gebondenheid	Categorie 1: hechtgebonden in oorsprong
Asbestsoort (vezeltype)	Alleen chrysotiel
Asbestconcentratie	Laag (< 50%)
Afschermingsgraad van het gehele materiaal	Geheel of deels (ook) vrij aan de binnenlucht
Toestand van het materiaal	Licht beschadigd, licht verweerd. Intact materiaal type Pical – asbestboard of categorie III 'gebondenheid'

Beschrijving	Deurdorpels
Omgeving	Binnen
Primaire drager	Vloer
Asbestmateriaal	Plaat, paneel, tablet - Type Massal
Bindmiddel van asbestmateriaal	Cement
Gebondenheid op basis van bindmiddel	Hecht
Hoeveelheid (oppervlakte - dikte - aantal)	• 0,20 m ² - 2,00 cm - 3 stuks
Totaal volume	0,012 m ³
Eenvoudig bereikbaar	Ja
Bevestigingswijze	• Verlijmd, ingegoten, versmeerd
Identificatiemethode	Vaststelling zonder monsternamen

- Zorg voor een veilig beheer. Vermijd het beschadigen van het asbestmateriaal. Controleer de toestand jaarlijks op wijzigingen.

- Eenvoudige handelingen: mag via doe-het-zelf of door werknemer(s) met opleidingsattest eenvoudige handelingen
In één geheel verwijderen, dubbel verpakken en afvoeren naar het containerpark.

Draag persoonlijke beschermingsmiddelen.

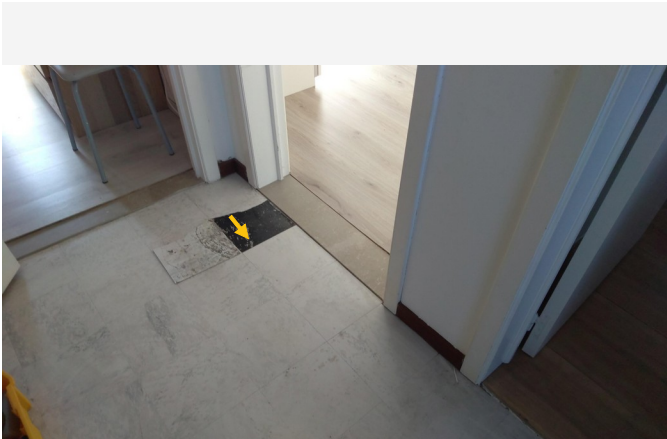
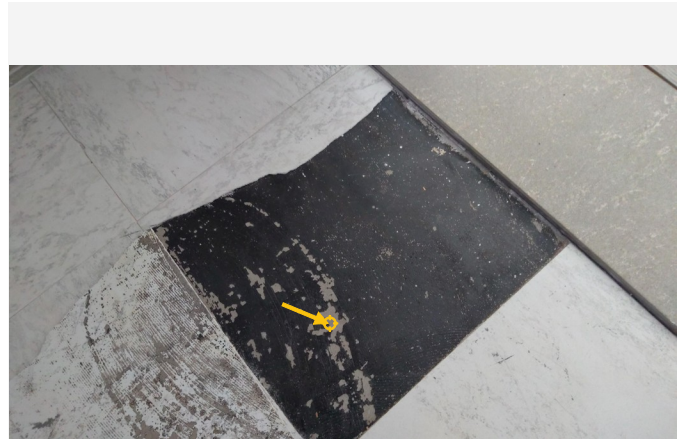
Het asbestmateriaal valt onder de mijlpaal van 2040.

Eindbeoordeling materiaalrisico	Zeer laag materiaalrisico en/of zeer lage kans op vezelvrijgave
---------------------------------	---

Gebondenheid	Categorie 1: hechtgebonden in oorsprong
Asbestsoort (vezeltype)	Alleen chrysotiel
Asbestconcentratie	Laag (< 50%)
Afschermingsgraad van het gehele materiaal	Stootvaste afscherming of omkasting
Toestand van het materiaal	Licht beschadigd, licht verweerd. Intact materiaal type Pical – asbestboard of categorie III 'gebondenheid'

#	Type	Referentie	Resultaat
4.1	Puntmonster	MM-04	Chrysotiel

Beschrijving	Zwarte lijm
Omgeving	Binnen
Primaire drager	Vloer
Asbestmateriaal	In-situ afwerkingslagen - Lijm laag
Bindmiddel van asbestmateriaal	Lijm
Gebondenheid op basis van bindmiddel	Hecht
Hoeveelheid (oppervlakte - dikte - aantal)	• 5,00 m ² - 0,10 mm - 1 stuk

- Zorg voor een veilig beheer. Vermijd het beschadigen van het asbestmateriaal. Controleer de toestand jaarlijks op wijzigingen.

- Hermetische zone (erkend asbestverwijderaar)
Deze zwarte lijmlaag dient (samen met de bovenliggende vinyltegels) door een erkend asbestverwijderaar verwijderd te worden.

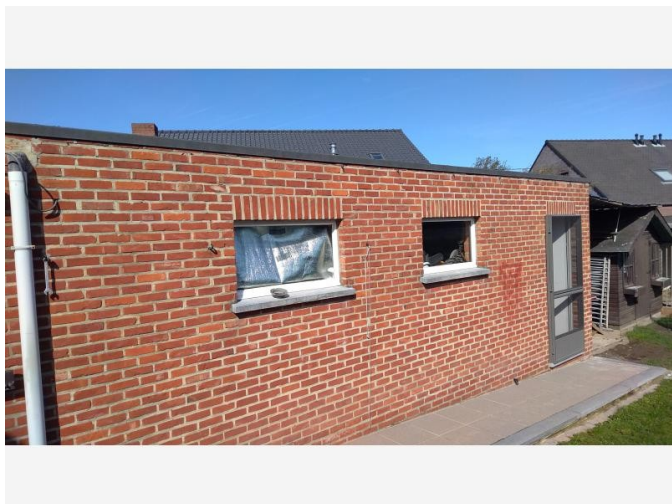
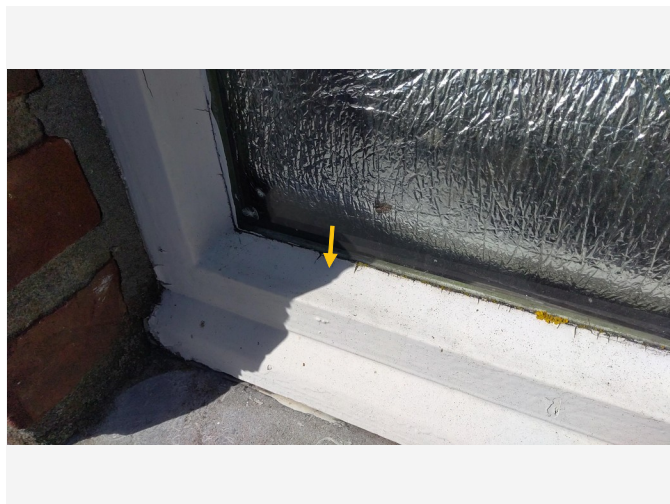
Het asbestmateriaal valt onder de mijlpaal van 2040.

Eindbeoordeling materiaalrisico	Laag materiaalrisico en/of verlaagde kans op vezelvrijgave
---------------------------------	--

Gebondenheid	Categorie 1: hechtgebonden in oorsprong
Asbestsoort (vezeltype)	Amfibool aanwezig, uitgezonderd crocidoliet
Asbestconcentratie	Laag (< 50%)
Afschermingsgraad van het gehele materiaal	Geheel of deels (ook) vrij aan de binnenlucht
Toestand van het materiaal	Licht beschadigd, licht verweerd. Intact materiaal type Pical – asbestboard of categorie III 'gebondenheid'

Beschrijving	Mastiek (ramen garage)
Omgeving	Buiten
Primaire drager	Wandopening verticaal (raam, deur, ...)
Asbestmateriaal	In-situ afwerkingslagen - Pasta, stopverf, voegsel, stopsel, vulsel, mastiek, kitten, ...
Bindmiddel van asbestmateriaal	Kitten, mastiek, pasta
Gebondenheid op basis van bindmiddel	Hecht
Hoeveelheid (gewicht - aantal)	<ul style="list-style-type: none">• 0,50 kg - 1 stuk
Totaal gewicht	0,50 kg
Eenvoudig bereikbaar	Ja
Bevestigingswijze	<ul style="list-style-type: none">• Geklemd• Verlijmd, ingegoten, versmeerd

- Zorg voor een veilig beheer. Vermijd het beschadigen van het asbestmateriaal. Controleer de toestand jaarlijks op wijzigingen.

- Eenvoudige handelingen: mag via doe-het-zelf of door werknemer(s) met opleidingsattest eenvoudige handelingen
In één geheel verwijderen, dubbel verpakken en afvoeren naar het containerpark.

Draag persoonlijke beschermingsmiddelen.

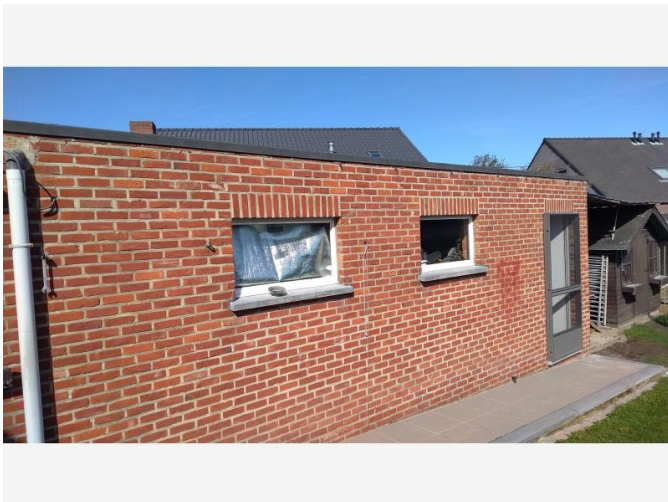
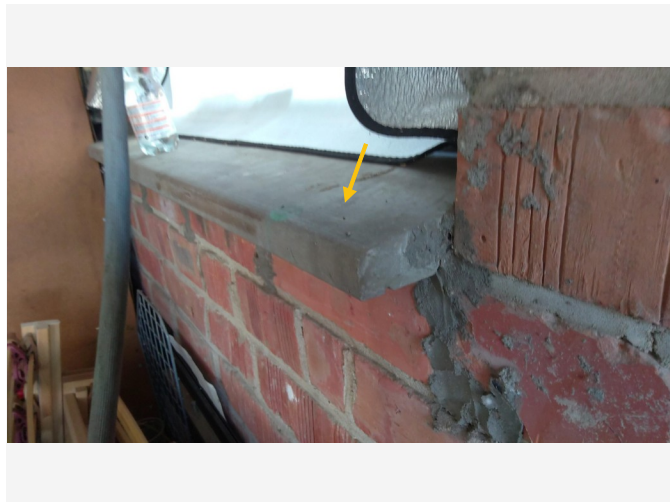
Het asbestmateriaal valt onder de mijlpaal van 2040.

Eindbeoordeling materiaalisico	Laag materiaalisico en/of verlaagde kans op vezelvrijgave
--------------------------------	---

Gebondenheid	Categorie 1: hechtgebonden in oorsprong
Asbestsoort (vezeltype)	Crocidoliet aanwezig
Asbestconcentratie	Laag (< 50%)
Afschermingsgraad van het gehele materiaal	Geheel of deels (ook) vrij aan de binnenlucht
Toestand van het materiaal	Onbeschadigd, niet verweerd

Beschrijving	Venstertabletten garage
Omgeving	Binnen
Primaire drager	Wandopening verticaal (raam, deur, ...)
Asbestmateriaal	Deksteen, muurkap - Vol
Bindmiddel van asbestmateriaal	Cement
Gebondenheid op basis van bindmiddel	Hecht
Hoeveelheid (oppervlakte - dikte - aantal)	• 0,25 m ² - 5,00 cm - 2 stuks
Totaal volume	0,025 m ³
Eenvoudig bereikbaar	Ja
Bevestigingswijze	• Verlijmd, ingegoten, versmeerd
Identificatiemethode	Vaststelling zonder monsternamen

- Zorg voor een veilig beheer. Vermijd het beschadigen van het asbestmateriaal. Controleer de toestand jaarlijks op wijzigingen.

- Eenvoudige handelingen: mag via doe-het-zelf of door werknemer(s) met opleidingsattest eenvoudige handelingen
In één geheel verwijderen, dubbel verpakken en afvoeren naar het containerpark.

Draag persoonlijke beschermingsmiddelen.

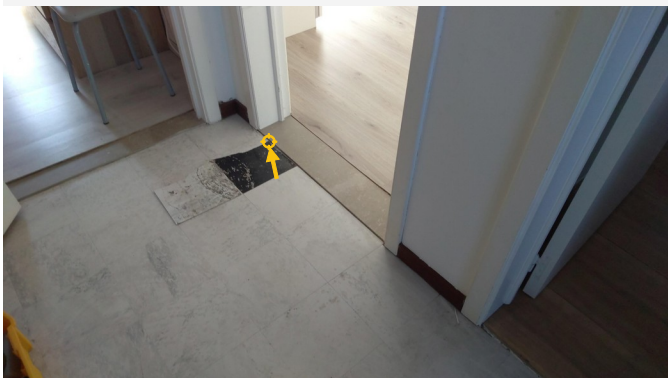
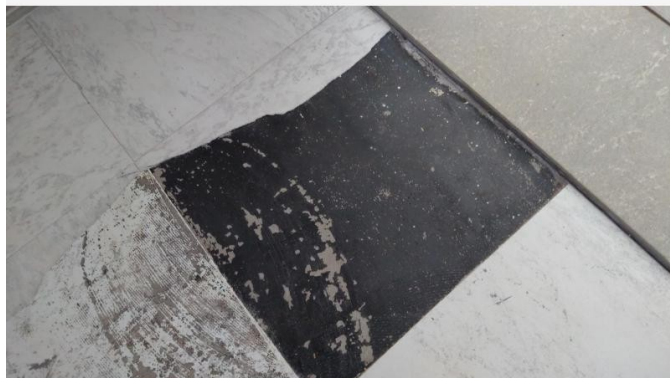
Het asbestmateriaal valt onder de mijlpaal van 2040.

Eindbeoordeling materiaalrisico	Laag materiaalrisico en/of verlaagde kans op vezelvrijgave
---------------------------------	--

Gebondenheid	Categorie 1: hechtgebonden in oorsprong
Asbestsoort (vezeltype)	Alleen chrysotiel
Asbestconcentratie	Laag (< 50%)
Afschermingsgraad van het gehele materiaal	Geheel of deels (ook) vrij aan de binnenlucht
Toestand van het materiaal	Licht beschadigd, licht verweerd. Intact materiaal type Pical – asbestboard of categorie III 'gebondenheid'

#	Type	Referentie	Resultaat
7.1	Mengmonster	MM-03	Chrysotiel

Beschrijving	Vinyltegel
Omgeving	Binnen
Primaire drager	Vloer
Asbestmateriaal	Prefab - afwerking - Tegel
Bindmiddel van asbestmateriaal	Kunststof of -hars
Gebondenheid op basis van bindmiddel	Hecht
Hoeveelheid (oppervlakte - dikte - aantal)	• 5,00 m ² - 0,20 cm - 1 stuk

- Zorg voor een veilig beheer. Vermijd het beschadigen van het asbestmateriaal. Controleer de toestand jaarlijks op wijzigingen.

- Hermetische zone (erkend asbestverwijderaar)
Deze vinyltegels (+zwarte lijm) dienen door een erkend asbestverwijderaar verwijderd te worden.

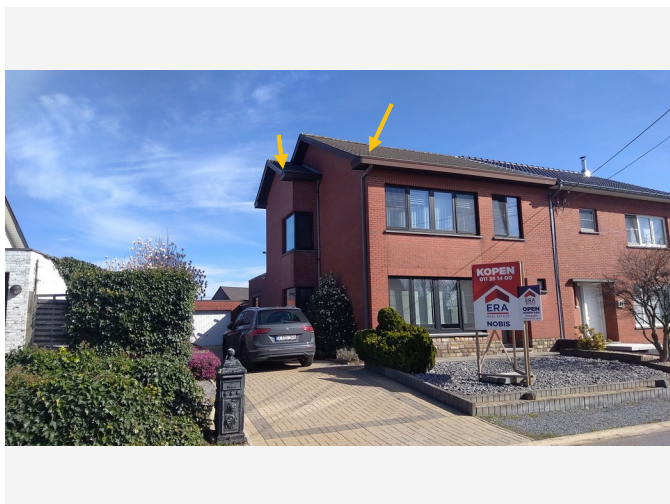
Situeringfoto

Permanente beperking

Reden: Het te onderzoeken materiaal situeert zich hoger dan 3,50 m te rekenen vanaf een veilige ondergrond

Uitleg van de asbestdeskundige: Op de zolderverdieping (volledig geïsoleerd) kon er niet vastgesteld worden of er een onderdak aanwezig is.

De hoogte van het dak situeert zich hoger dan 3,50 m.

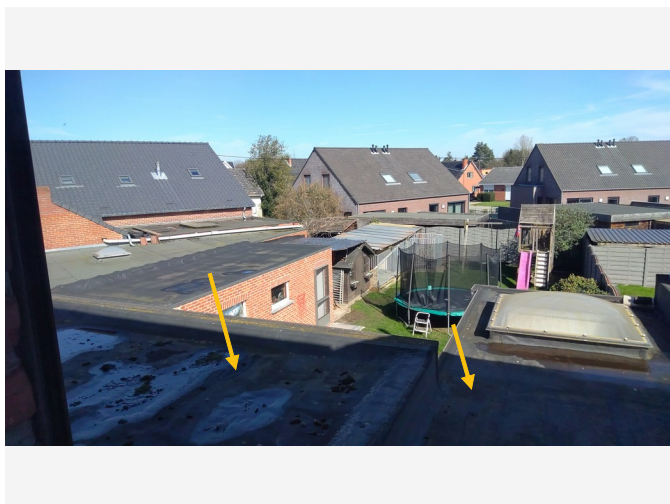
Vrije foto

Het platte dak van de achterbouw bevat epdm (deze is niet verdacht).

Hier kan altijd asbestverdachte roofing onder liggen.

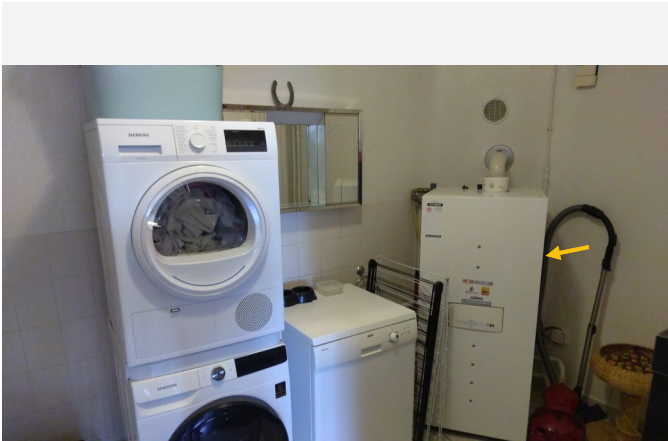
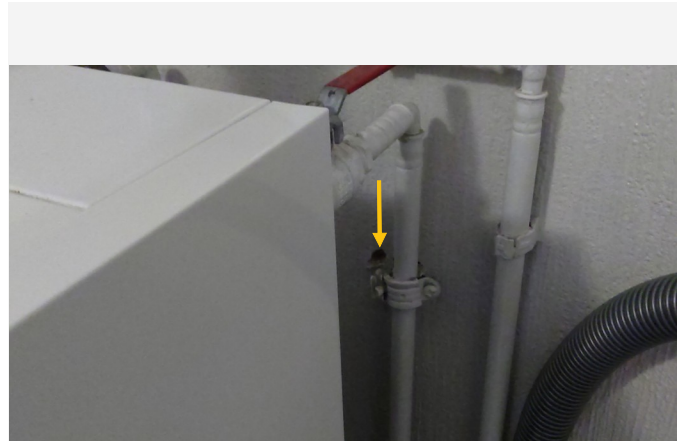
Geen asbest

#	Type	Referentie	Resultaat
10.1	Mengmonster	MM-01	Geen asbest

Beschrijving	Pleisterwerk muren
Omgeving	Binnen
Primaire drager	Binnenwand

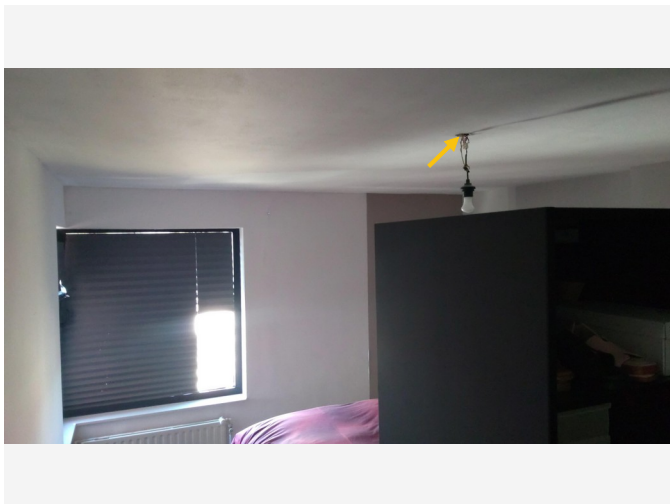
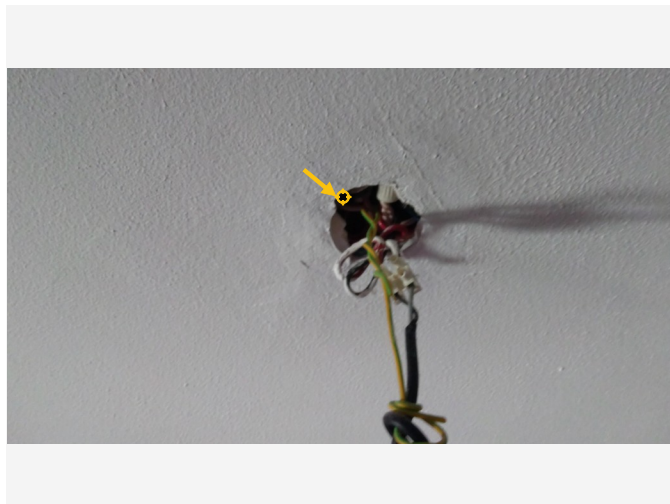
Fiche 11: Pleisterwerk plafond

Geen asbest

#	Type	Referentie	Resultaat
11.1	Mengmonster	MM-02	Geen asbest

Beschrijving	Pleisterwerk plafond
Omgeving	Binnen
Primaire drager	Plafond
