Asbestinventarisatetest

Jachtlaan 32, 3080 Tervuren

Attestnummer : 20240429-000578.000

Uitgegeven op : 29.04.2024

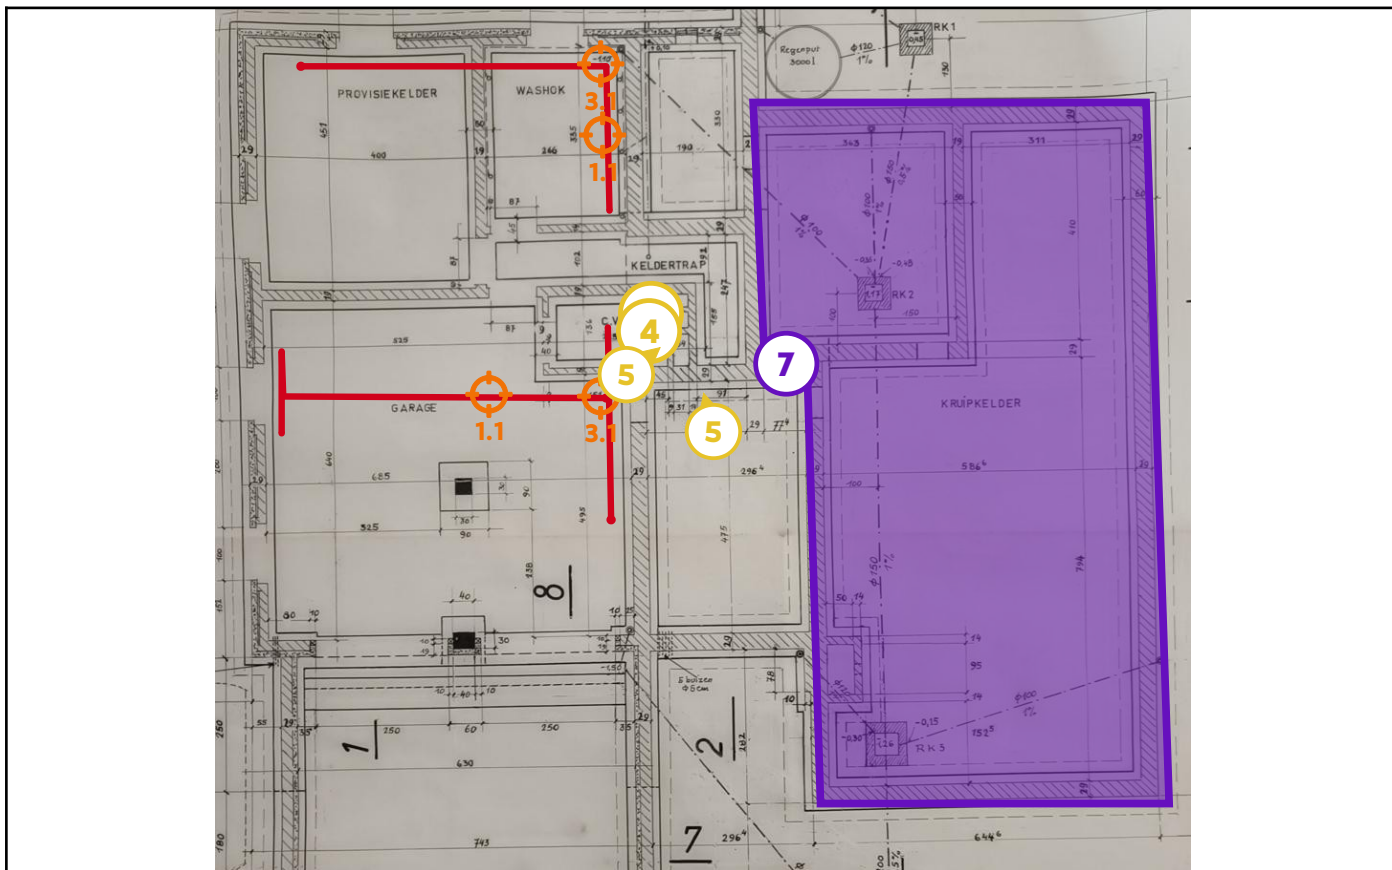
Plan 1.1: Kelder

Beschrijving	Type	Actie
1. Leidingisolatie rechte stukken	Asbestmateriaal	Verwijderen
1.1 Code: 4	Mengmonster	-
3. Leidingisolatie bochten	Asbestmateriaal	Verwijderen
3.1 Code: 5	Mengmonster	-
4. Roetluikjes	Asbestmateriaal	Zorgvuldig beheren
5. Asbestcement kader in muur	Asbestmateriaal	Zorgvuldig beheren
7. Kruipruimte	Beperking	-

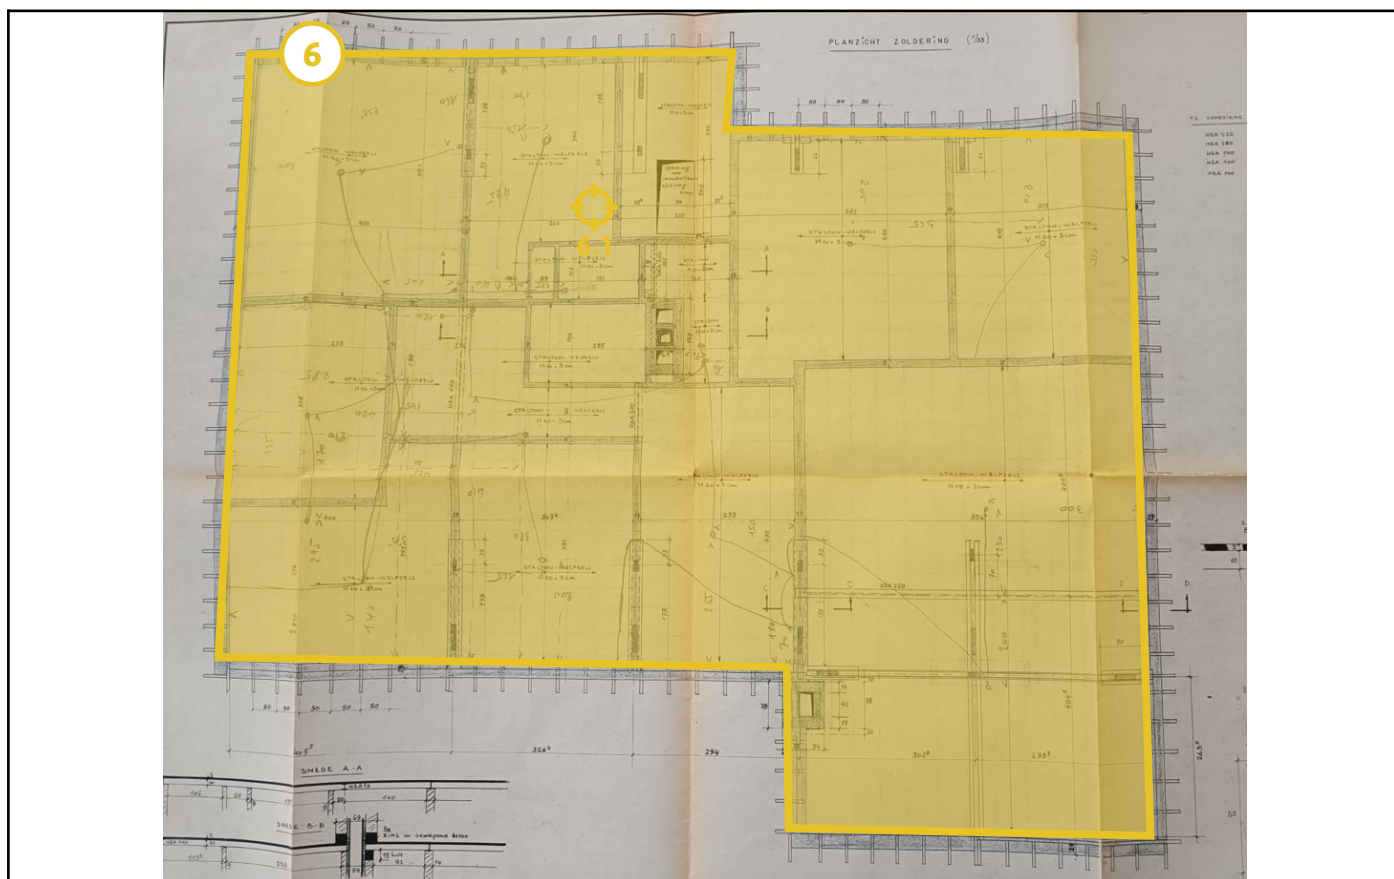
Plan 1.4: Zolder

Beschrijving	Type	Actie
6. Onderdak	Asbestmateriaal	Zorgvuldig beheren
6.1 Code: 3	Puntmonster	-

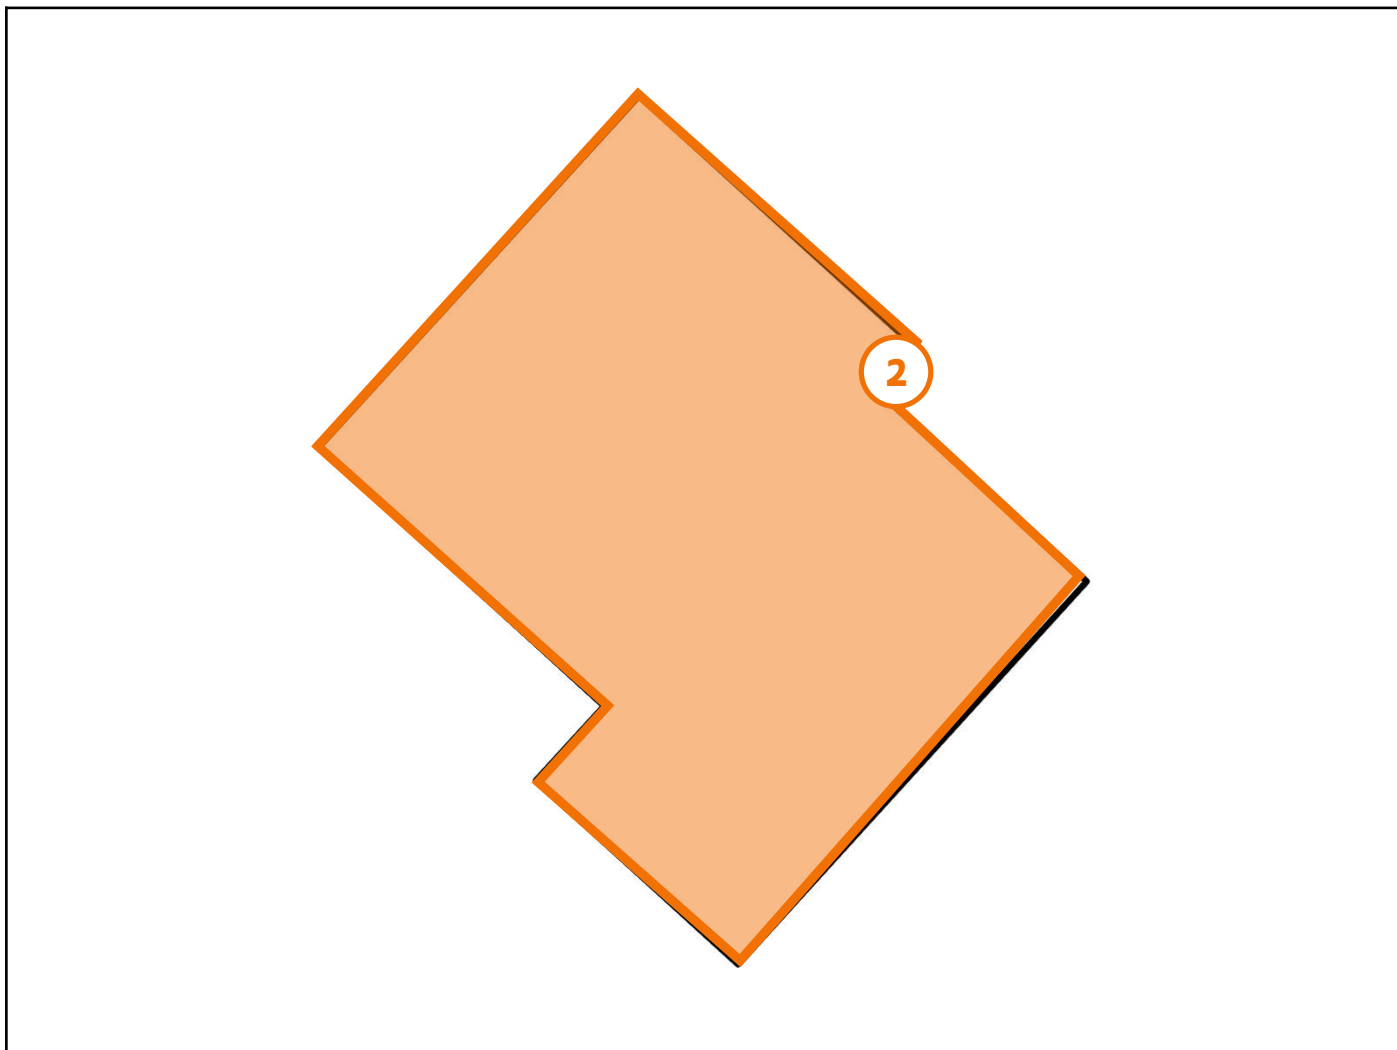
Plan 1.5: Woning dak

Beschrijving	Type	Actie
2. Leien dak	Asbestmateriaal	Verwijderen

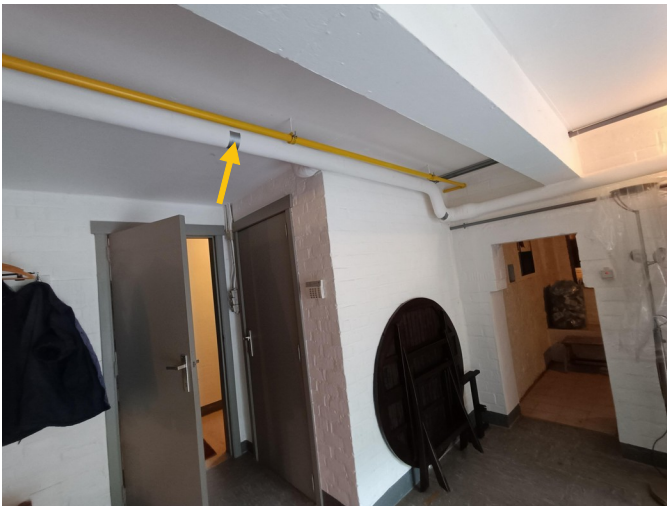
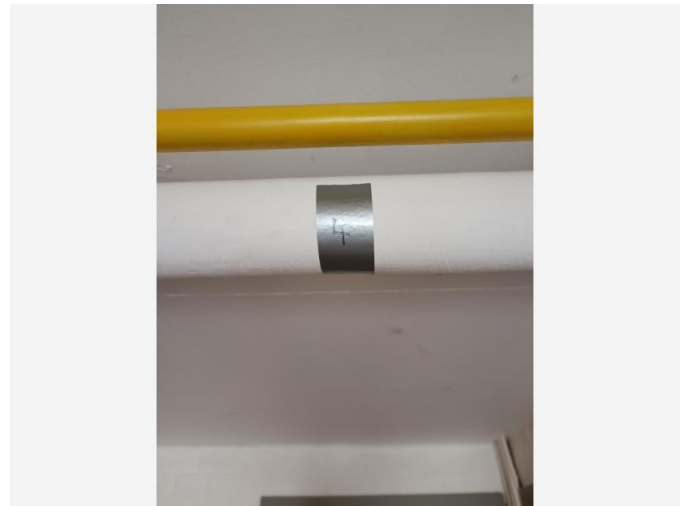
Eindbeoordeling materiaalrisico	Verhoogd materiaalrisico en/of verhoogde kans op vezelvrijgave
---------------------------------	--

Gebondenheid	Categorie 2: niet-hechtgebonden met matrix
Asbestsoort (vezeltype)	Amfibool aanwezig, uitgezonderd crocidoliet
Asbestconcentratie	Hoog ($\geq 50\%$)
Afschermingsgraad van het gehele materiaal	Geheel of deels (ook) vrij aan de binnenlucht
Toestand van het materiaal	Licht beschadigd, licht verweerd. Intact materiaal type Pical – asbestboard of categorie III 'gebondenheid'

#	Type	Referentie	Resultaat
1.1	Mengmonster	4	Amosiet, Chrysotiel

Beschrijving	Leidingisolatie rechte stukken
Omgeving	Binnen
Primaire drager	HVAC infrastructuur en uitrusting
Asbestmateriaal	In-situ afwerkingslagen - Thermische isolatie
Bindmiddel van asbestmateriaal	Gips - kalk
Gebondenheid op basis van bindmiddel	Niet-hechtgebonden
Hoeveelheid (lengte - omtrek - dikte - aantal)	<ul style="list-style-type: none">• 16,00 m - 40,00 cm - 1,00 cm - 1 stuk
Totaal volume	0,064 m ³
Eenvoudig bereikbaar	Ja
Bevestigingswijze	<ul style="list-style-type: none">• Verlijmd, ingegoten, versmeerd
Identificatiemethode	Vaststelling met monsternamen
Destructieve handeling voor identificatie	Nee
Opmerking	<p>Er werden mengmonsters genomen volgens de richtlijnen van het inspectieprotocol.</p> <p>Er kunnen bijkomende stalen genomen worden om bepaalde zones uit te sluiten</p>

Verwijderen

- Zorg voor een veilig beheer. Vermijd het beschadigen van het asbestmateriaal. Controleer de toestand jaarlijks op wijzigingen.

- Hermetische zone (erkend asbestverwijderaars)
Gipsisolatie wordt losgesneden van dragermateriaal (leiding), asbesthoudend gips zal gemakkelijk verbrossen en is losgebonden. Om geen asbestvezels te verspreiden naar de omgeving, dient dit in hermetische zone verwijderd te worden.

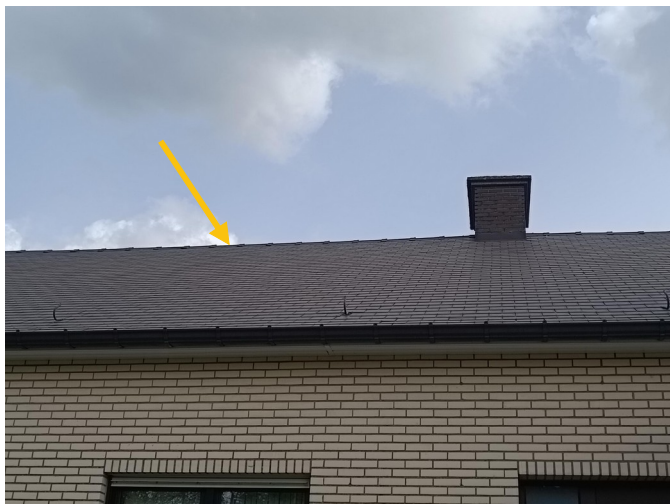
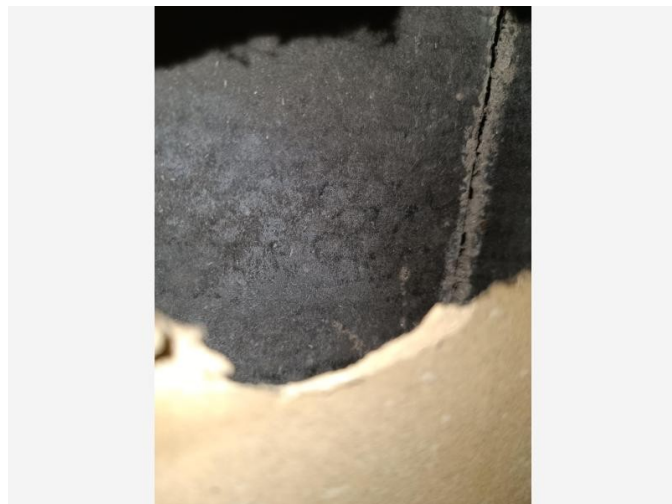
Eindbeoordeling materiaalrisico	Laag materiaalrisico en/of verlaagde kans op vezelvrijgave
---------------------------------	--

Gebondenheid	Categorie 1: hechtgebonden in oorsprong
Asbestsoort (vezeltype)	Crocidoliet aanwezig
Asbestconcentratie	Laag (< 50%)
Afschermingsgraad van het gehele materiaal	Geheel of deels vrij aan de buitenlucht
Toestand van het materiaal	Licht beschadigd, licht verweerd. Intact materiaal type Pical – asbestboard of categorie III 'gebondenheid'

Beschrijving	Leien dak
Omgeving	Buiten
Primaire drager	Schuin dak
Asbestmateriaal	Dak- en gevelbekleding - Lei, shingle
Bindmiddel van asbestmateriaal	Cement
Gebondenheid op basis van bindmiddel	Hecht
Hoeveelheid (oppervlakte - aantal)	<ul style="list-style-type: none">• 250,00 m² - 1 stuk
Totale oppervlakte	250,00 m ²
Eenvoudig bereikbaar	Ja
Bevestigingswijze	<ul style="list-style-type: none">• Genageld, geniet
Identificatiemethode	Vaststelling zonder monsternamen
Destructieve handeling voor identificatie	Nee
Opmerking	De leien zijn visueel en volgens expertise als asbestverdacht beschouwd. De vermelde oppervlaktes, diktes en volumes betreffen een beredeneerde schatting. Er worden geen rechten verleend aan deze oppervlaktes/diktes/volumes.

Verwijderen

- Zorg voor een veilig beheer. Vermijd het beschadigen van het asbestmateriaal. Controleer de toestand jaarlijks op wijzigingen.

- Eenvoudige handelingen: mag via doe-het-zelf of door werknemer(s) met opleidingsattest eenvoudige handelingen
Dragen van de nodige beschermingsmiddelen (mondmasker ffp3, handschoenen, tyvec). Indien mogelijk de ondervloer afdekken, leien voorzichtig verwijderen, extra fixeren, niet breken, niet gooien, onmiddellijk verpakken of voorzichtig in container met asbest bag plaatsen.

Indien leien in slechte staat zijn en kans bestaat op breken: Eenvoudige handeling opgeleid personeel, alle werknemer(s) moeten wel beschikken over een opleidingsattest eenvoudige handelingen 8u

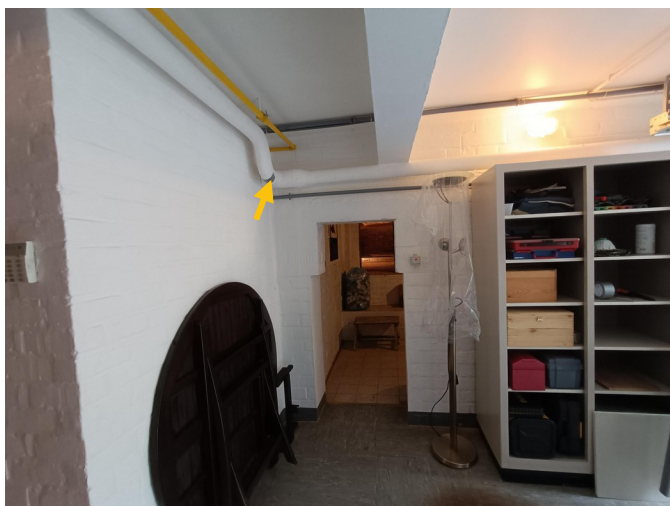
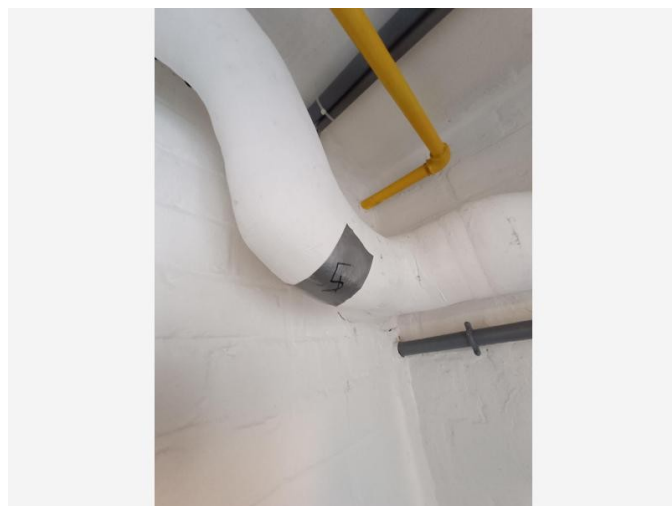
Eindbeoordeling materiaalrisico	Verhoogd materiaalrisico en/of verhoogde kans op vezelvrijgave
---------------------------------	--

Gebondenheid	Categorie 2: niet-hechtgebonden met matrix
Asbestsoort (vezeltype)	Amfibool aanwezig, uitgezonderd crocidoliet
Asbestconcentratie	Hoog ($\geq 50\%$)
Afschermingsgraad van het gehele materiaal	Geheel of deels (ook) vrij aan de binnenlucht
Toestand van het materiaal	Licht beschadigd, licht verweerd. Intact materiaal type Pical – asbestboard of categorie III 'gebondenheid'

#	Type	Referentie	Resultaat
3.1	Mengmonster	5	Amosiet

Beschrijving	Leidingisolatie bochten
Omgeving	Binnen
Primaire drager	HVAC infrastructuur en uitrusting
Asbestmateriaal	In-situ afwerkingslagen - Thermische isolatie
Bindmiddel van asbestmateriaal	Gips - kalk
Gebondenheid op basis van bindmiddel	Niet-hechtgebonden
Hoeveelheid (lengte - omtrek - dikte - aantal)	<ul style="list-style-type: none">• 3,00 m - 40,00 cm - 1,00 cm - 1 stuk
Totaal volume	0,012 m ³
Eenvoudig bereikbaar	Ja
Bevestigingswijze	<ul style="list-style-type: none">• Verlijmd, ingegoten, versmeerd
Identificatiemethode	Vaststelling met monsternamen
Destructieve handeling voor identificatie	Nee
Opmerking	<p>Er werden mengmonsters genomen volgens de richtlijnen van het inspectieprotocol.</p> <p>Er kunnen bijkomende stalen genomen worden om bepaalde zones uit te sluiten</p>

Verwijderen

- Zorg voor een veilig beheer. Vermijd het beschadigen van het asbestmateriaal. Controleer de toestand jaarlijks op wijzigingen.

- Hermetische zone (erkend asbestverwijderaars)
Gipsisolatie wordt losgesneden van dragermateriaal (leiding), asbesthoudend gips zal gemakkelijk verbrossen en is losgebonden. Om geen asbestvezels te verspreiden naar de omgeving, dient dit in hermetische zone verwijderd te worden.

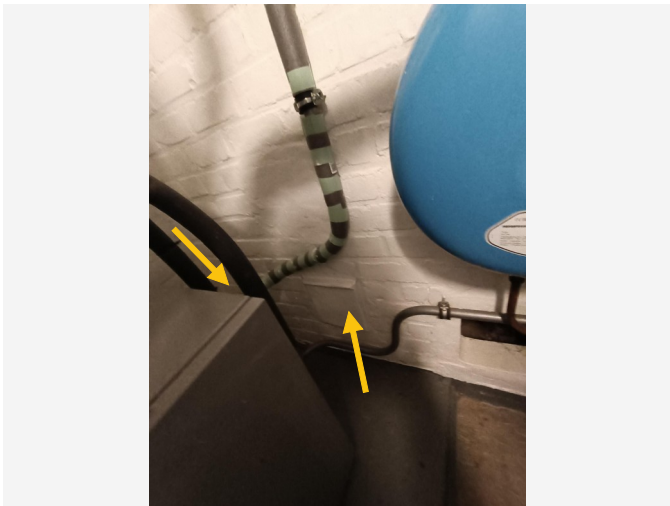
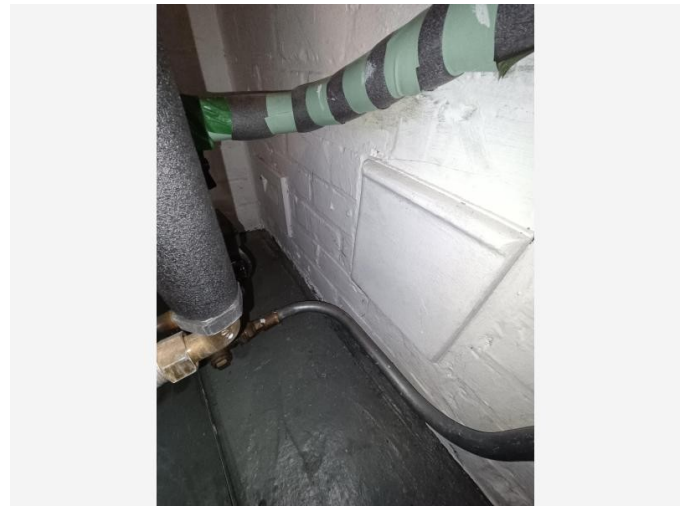
Eindbeoordeling materiaalrisico	Laag materiaalrisico en/of verlaagde kans op vezelvrijgave
---------------------------------	--

Gebondenheid	Categorie 1: hechtgebonden in oorsprong
Asbestsoort (vezeltype)	Crocidoliet aanwezig
Asbestconcentratie	Laag (< 50%)
Afschermingsgraad van het gehele materiaal	Geheel of deels (ook) vrij aan de binnenlucht
Toestand van het materiaal	Onbeschadigd, niet verweerd

Beschrijving	Roetluikjes
Omgeving	Binnen
Primaire drager	HVAC infrastructuur en uitrusting
Asbestmateriaal	Brandwerende afsluiting (prefab geheel) - Luik
Bindmiddel van asbestmateriaal	Cement
Gebondenheid op basis van bindmiddel	Hecht
Hoeveelheid (gewicht - aantal)	• 0,50 kg - 2 stuks
Totaal gewicht	1,00 kg
Eenvoudig bereikbaar	Ja

Zorgvuldig beheren

- Zorg voor een veilig beheer. Vermijd het beschadigen van het asbestmateriaal. Controleer de toestand jaarlijks op wijzigingen.
- Verwijder deze toepassing

- Eenvoudige handelingen: mag via doe-het-zelf of door werknemer(s) met opleidingsattest eenvoudige handelingen
Bij de gemeente of het plaatselijk containerpark kan je afsluitzakken opvragen om het afval dubbel te verpakken en het af te voeren als hechtgebonden materiaal naar het containerpark. Bescherm jezelf voldoende met de nodige PBM's (mondmasker FFP3, handschoenen, Tyvec, ...).

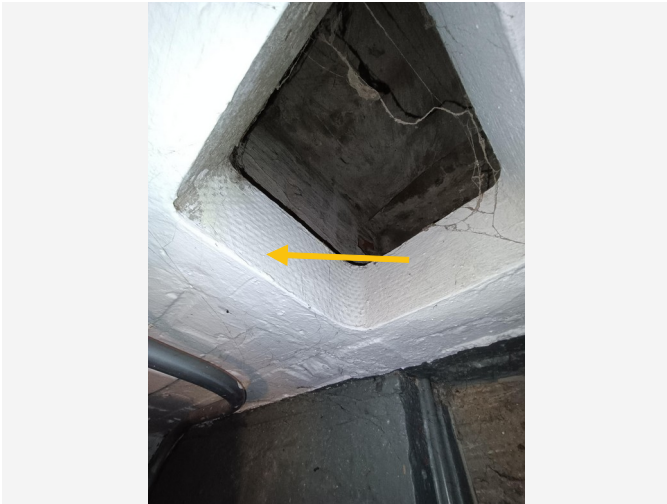
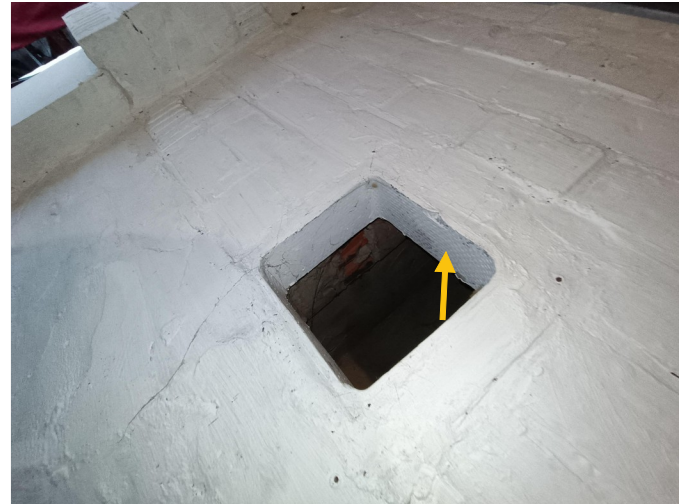
Eindbeoordeling materiaalrisico	Laag materiaalrisico en/of verlaagde kans op vezelvrijgave
---------------------------------	--

Gebondenheid	Categorie 1: hechtgebonden in oorsprong
Asbestsoort (vezeltype)	Crocidoliet aanwezig
Asbestconcentratie	Laag (< 50%)
Afschermingsgraad van het gehele materiaal	Geheel of deels (ook) vrij aan binnenluchtstromen
Toestand van het materiaal	Onbeschadigd, niet verweerd

Beschrijving	Asbestcement kader in muur
Omgeving	Binnen
Primaire drager	HVAC infrastructuur en uitrusting
Asbestmateriaal	Brandwerende afsluiting (prefab geheel) - Luik
Bindmiddel van asbestmateriaal	Cement
Gebondenheid op basis van bindmiddel	Hecht
Hoeveelheid (gewicht - aantal)	• 0,50 kg - 2 stuks
Totaal gewicht	1,00 kg
Eenvoudig bereikbaar	Ja

Zorgvuldig beheren

- Scherm in afwachting van verwijdering het asbestmateriaal af van luchtstromingen en verstoring: bijvoorbeeld door het te verpakken, te fixeren, af te dekken, signalisatie - afbakening aan te brengen, ...
- Verwijder deze toepassing

- Eenvoudige handelingen: mag via doe-het-zelf of door werknemer(s) met opleidingsattest eenvoudige handelingen
Het asbestcementen kader kan voorzichtig losgebeiteld worden , extra bevochtigen om stof te voorkomen + dragen van de nodige beschermingsmiddelen (mondmasker ffp3, handschoenen,tyvec) verpakken in plastic folie en afvoeren naar het containerpark als hechtgebonden asbestafval.

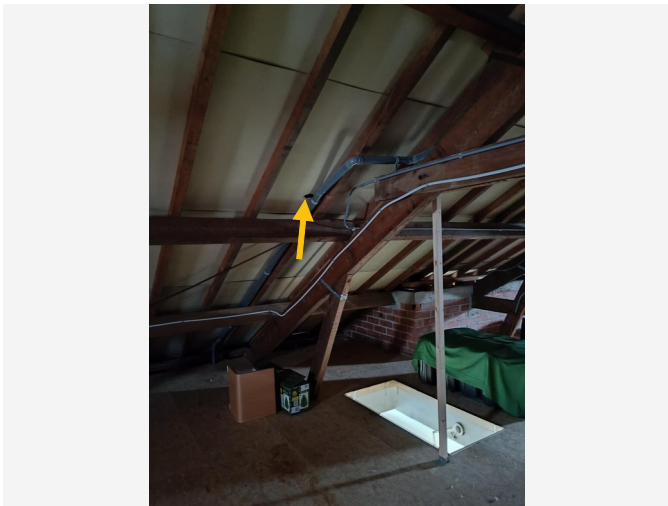
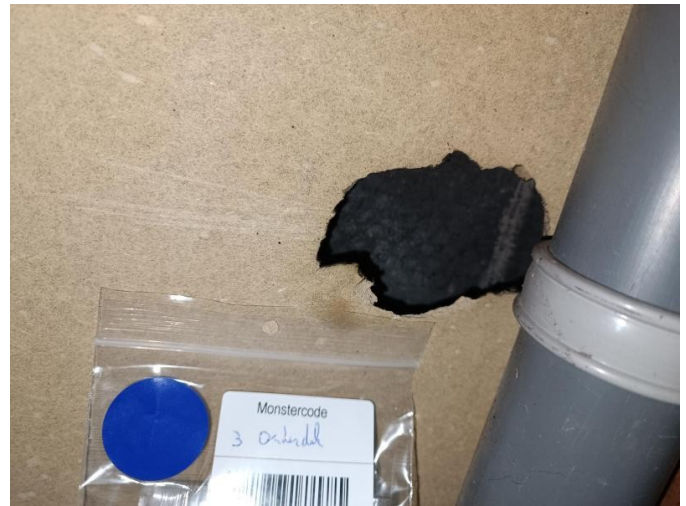
Eindbeoordeling materiaalrisico	Laag materiaalrisico en/of verlaagde kans op vezelvrijgave
---------------------------------	--

Gebondenheid	Categorie 1: hechtgebonden in oorsprong
Asbestsoort (vezeltype)	Alleen chrysotiel
Asbestconcentratie	Laag (< 50%)
Afschermingsgraad van het gehele materiaal	Geheel of deels (ook) vrij aan de binnenlucht
Toestand van het materiaal	Licht beschadigd, licht verweerd. Intact materiaal type Pical – asbestboard of categorie III 'gebondenheid'

#	Type	Referentie	Resultaat
6.1	Puntmonster	3	Chrysotiel

Beschrijving	Onderdak
Omgeving	Binnen
Primaire drager	Schuin dak
Asbestmateriaal	Plaat, paneel, tablet - Type Menuiserite
Bindmiddel van asbestmateriaal	Cement
Gebondenheid op basis van bindmiddel	Hecht
Hoeveelheid (oppervlakte - dikte - aantal)	<ul style="list-style-type: none">• 250,00 m² - 0,50 cm - 1 stuk
Totaal volume	1,25 m ³
Eenvoudig bereikbaar	Nee <ul style="list-style-type: none">• Het asbestmateriaal is bedekt (uitgezonderd laag verf, coating, behang, kunststof, textiel) en het wegnemen van het bedekkende materiaal kan niet zonder het bedekkende materiaal te beschadigen.
Bevestigingswijze	<ul style="list-style-type: none">• Geklemd• Genageld, geniet
Identificatiemethode	Vaststelling met monstername
Destructieve handeling voor identificatie	Nee

Zorgvuldig beheren

- Zorg voor een veilig beheer. Vermijd het beschadigen van het asbestmateriaal. Controleer de toestand jaarlijks op wijzigingen.
- Zorg voor een veilig beheer en verwijder dit asbestmateriaal wanneer het bij werken eenvoudig bereikbaar wordt. Controleer de toestand jaarlijks op wijzigingen.

- Eenvoudige handelingen: mag via doe-het-zelf of door werknemer(s) met opleidingsattest eenvoudige handelingen indien de platen eenvoudig te verwijderen zijn zonder kans op breken kan dit via doe-het-zelf of door werknemer(s) met opleidingsattest eenvoudige handelingen; Dek de zoldervloer af met plastic folie. dragen van de nodige beschermingsmiddelen (mondmasker ffp3, handschoenen, tyvec) Verwijder de dakpannen. Fixeer het plaatmateriaal, de asbesthoudende platen één voor één en in hun geheel verwijderen. Niet gooien, niet breken. Reinig nadien de draagstructuur met vochtige doeken (+stofzuiger met absoluut filter kan niet gehoord worden dus voor een particulier niet mogelijk.) Alle werknemer(s) moeten wel beschikken over een opleidingsattest eenvoudige handelingen 8u.

Een vastgesteld asbesthoudend onderdak mag niet definitief ingesloten worden , dit dient verplicht verwijderd te worden als het bij werken bereikbaar wordt. (vb bij vernieuwen van de dakbedekking onderdak mee verwijderen)

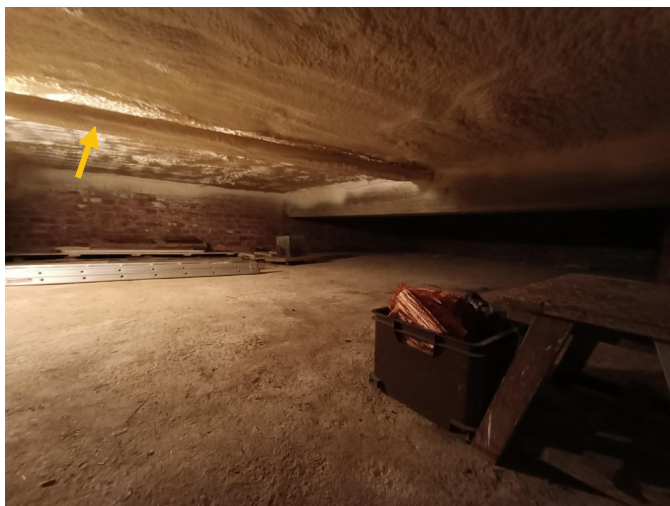
Tijdelijke beperking

Reden: Het onderzoek kan niet uitgevoerd worden binnen de bepalingen van de Welzijnswet

Uitleg van de asbestdeskundige: In het inspectieprotocol behoort een ruimte lager dan 1,5 m niet tot het onderzoek.

De verwarmingsbuizen in de kruipruimte zijn bespoten met pur-isolatie. Men kan niet zien of er onder de pur-isolatie eventueel pleisterisolatie aanwezig is.

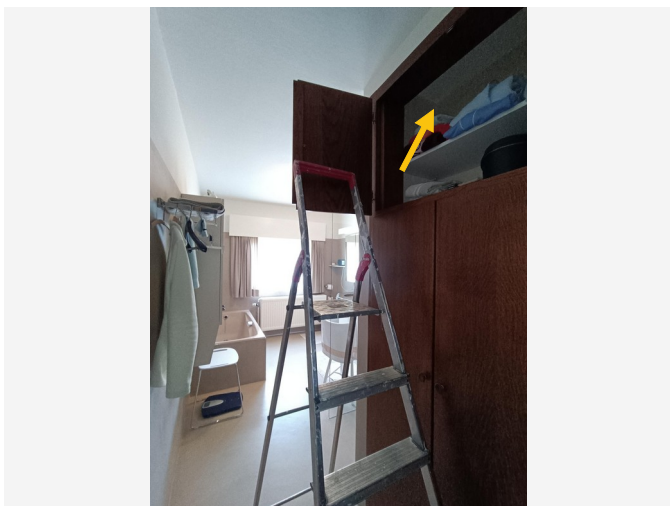
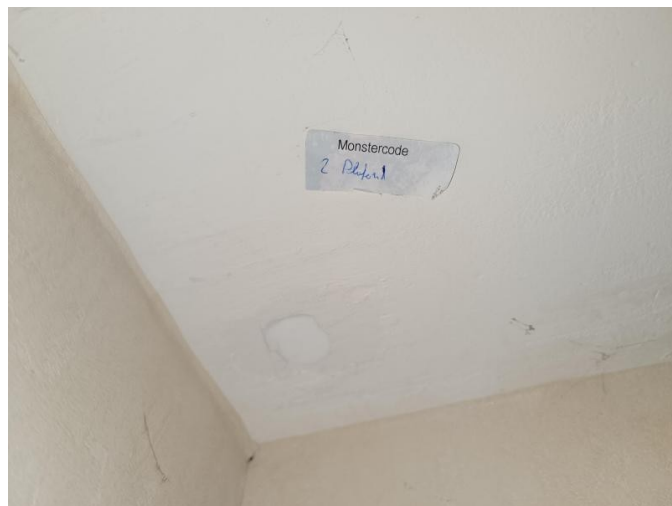
Fiche 8: Pleister plafond

Geen asbest

#	Type	Referentie	Resultaat
8.1	Mengmonster	2	Geen asbest

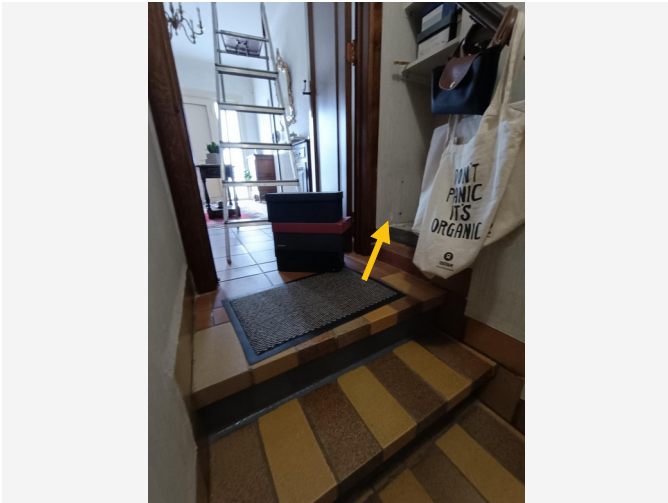
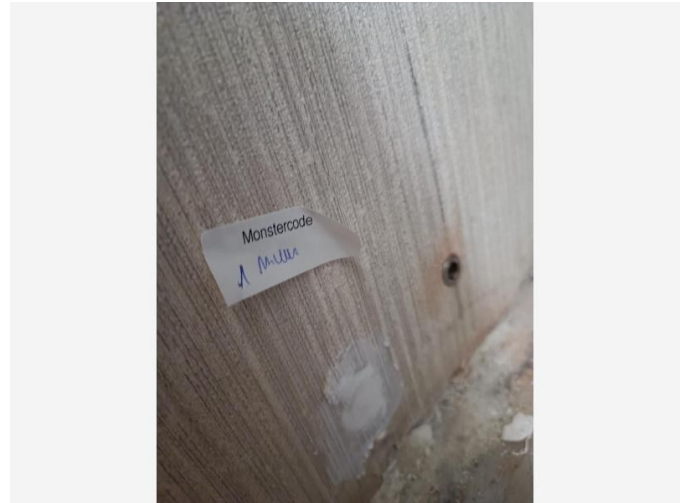
Geen asbest

#	Type	Referentie	Resultaat
9.1	Mengmonster	1	Geen asbest

Beschrijving	Pleister muren
Omgeving	Binnen
Primaire drager	Binnenwand
Bindmiddel van materiaal	Gips - kalk
