Asbestinventarisatetest

Antwerpsestraat 26/0026, 3290 Diest

Attestnummer : **20240425-000364.000**

Uitgegeven op : **25.04.2024**

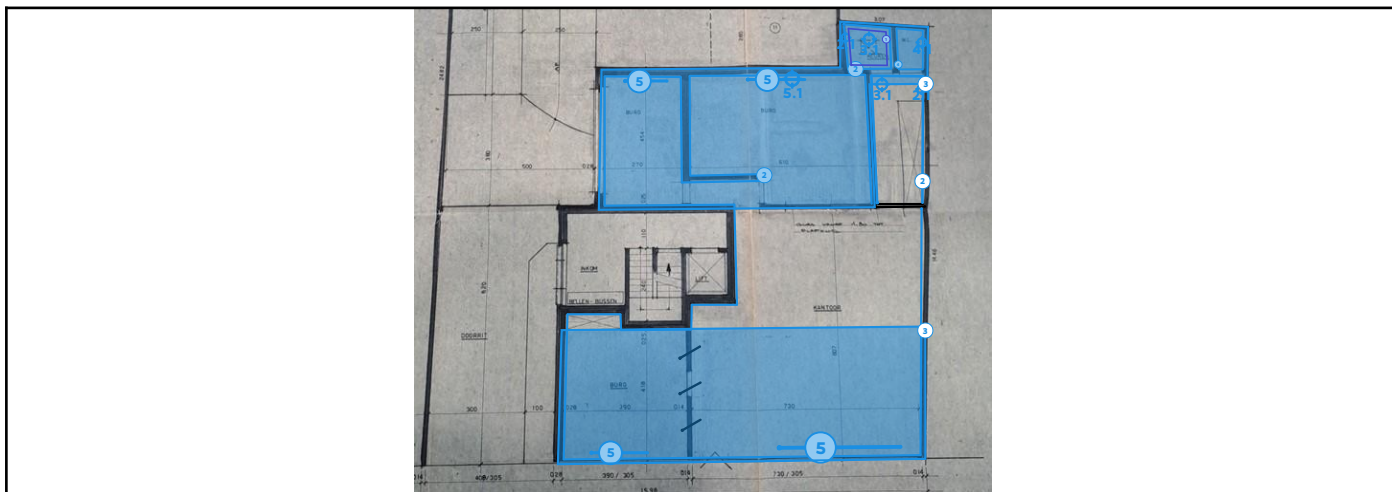
Plan 1.1: Handelspand plan

Beschrijving	Type	Actie
1. tegellijm achter tegels	Advies	-
2. M1 pleisterwerk muren	Geen asbest	-
2.1 Code: 1.17721	Mengmonster	-
3. M2 pleisterwerk plafond	Geen asbest	-
3.1 Code: 1.17722	Mengmonster	-
4. P2 tegellijm achter tegels	Geen asbest	-
4.1 Code: 1.17724	Puntmonster	-
5. P1 smeerlaag convectoren	Geen asbest	-
5.1 Code: 1.17723	Puntmonster	-

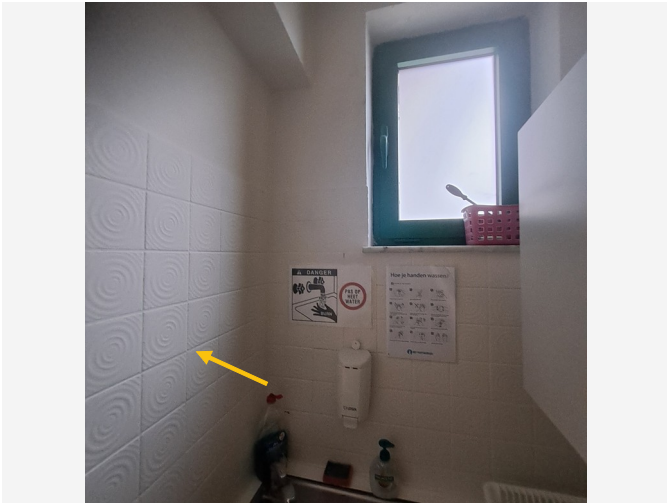
Vrije foto

Advies

Mogelijk bevindt er zich asbestverdachte tegelijm achter de wandtegels. Dit was niet waarneembaar, er waren geen bestaande beschadigingen of openingen in de wandtegels.

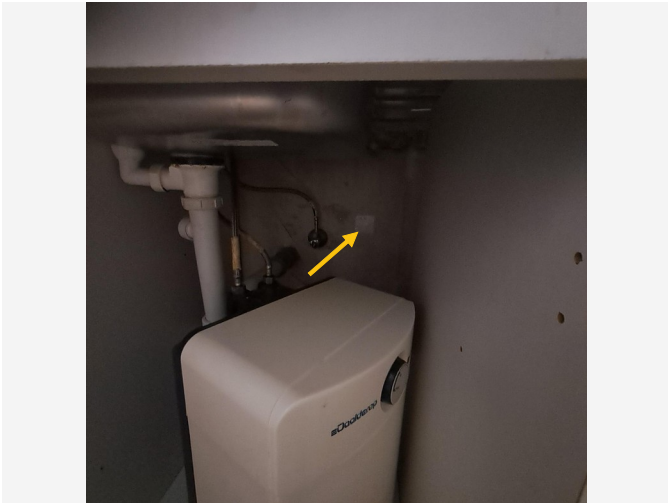
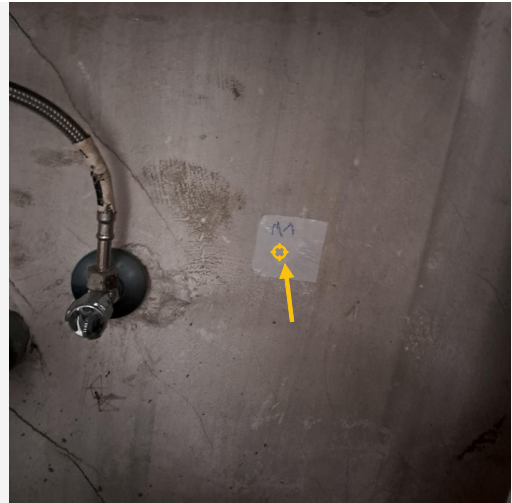
Geen asbest

Conclusie

#	Type	Referentie	Resultaat
2.1	Mengmonster	1.17721	Geen asbest

Beschrijving	M1 pleisterwerk muren
Omgeving	Binnen
Primaire drager	Binnenwand
Bindmiddel van materiaal	Gips - kalk

Gebondenheid op basis van bindmiddel	Niet-hechtgebonden
Hoeveelheid (oppervlakte - dikte - aantal)	• 398,00 m ² - 1,00 cm - 1 stuk
Totaal volume	3,98 m ³
Identificatiemethode	Vaststelling met monstername
Destructieve handeling voor identificatie	Nee
Opmerking	<p>Op de plaatsen waar er staalname is gebeurd, is er geen asbest gevonden. Dit sluit niet uit dat er op andere plaatsen wel asbest aanwezig kan zijn. De stalen zijn genomen op representatieve plaatsen beschreven in het inspectieprotocol van OVAM.</p> <p>De hoeveelheid is der indicatie. Deze mag niet gebruikt worden voor andere doeleinde.</p>

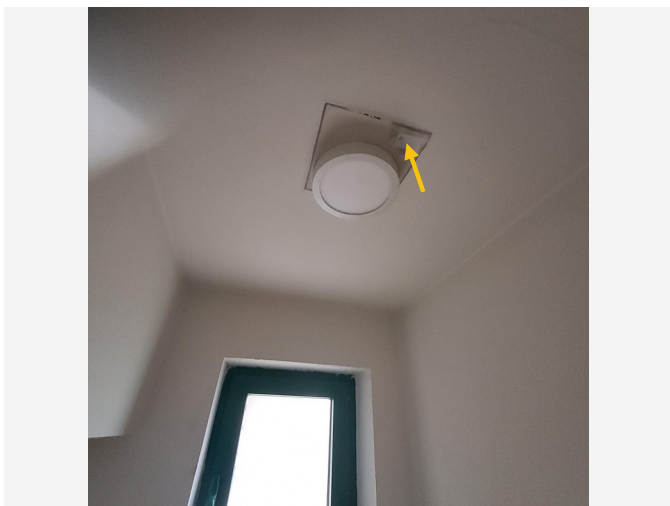
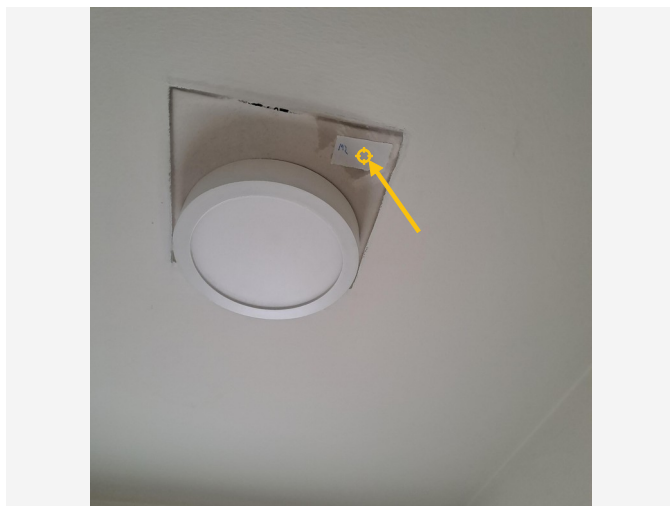
Fiche 3: M2 pleisterwerk plafond

Geen asbest

#	Type	Referentie	Resultaat
3.1	Mengmonster	1.17722	Geen asbest

Beschrijving	M2 pleisterwerk plafond
Omgeving	Binnen
Primaire drager	Plafond
Bindmiddel van materiaal	Gips - kalk

Gebondenheid op basis van bindmiddel	Niet-hechtgebonden
Hoeveelheid (oppervlakte - dikte - aantal)	• 99,54 m ² - 1,00 cm - 1 stuk
Totaal volume	0,995 m ³
Identificatiemethode	Vaststelling met monstername
Destructieve handeling voor identificatie	Nee
Opmerking	<p>Op de plaatsen waar er staalname is gebeurd, is er geen asbest gevonden. Dit sluit niet uit dat er op andere plaatsen wel asbest aanwezig kan zijn. De stalen zijn genomen op representatieve plaatsen beschreven in het inspectieprotocol van OVAM.</p> <p>De hoeveelheid is der indicatie. Deze mag niet gebruikt worden voor andere doeleinde.</p>

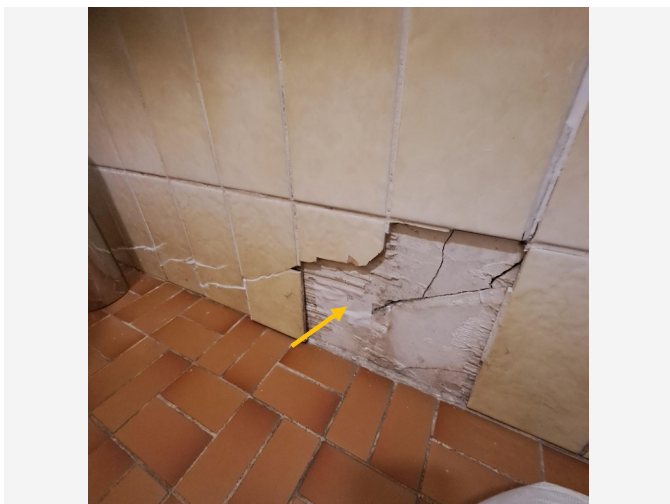
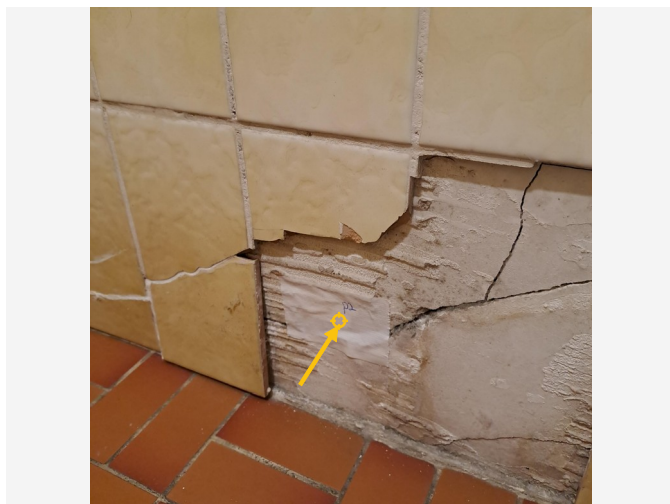
Fiche 4: P2 tegellijm achter tegels

Geen asbest

#	Type	Referentie	Resultaat
4.1	Puntmonster	1.17724	Geen asbest

Beschrijving	P2 tegellijm achter tegels
Omgeving	Binnen
Primaire drager	Binnenwand
Bindmiddel van materiaal	Lijm

Gebondenheid op basis van bindmiddel	Hecht
Hoeveelheid (oppervlakte - dikte - aantal)	• 16,72 m ² - 3,00 mm - 1 stuk
Totaal volume	0,05 m ³
Identificatiemethode	Vaststelling met monstername
Destructieve handeling voor identificatie	Nee
Opmerking	<p>Op de plaatsen waar er staalname is gebeurd, is er geen asbest gevonden. Dit sluit niet uit dat er op andere plaatsen wel asbest aanwezig kan zijn. De stalen zijn genomen op representatieve plaatsen beschreven in het inspectieprotocol van OVAM.</p> <p>De hoeveelheid is der indicatie. Deze mag niet gebruikt worden voor andere doeleinde.</p>

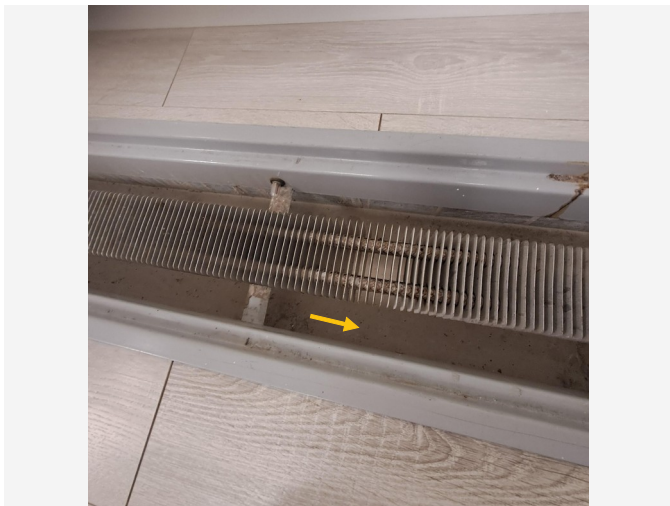
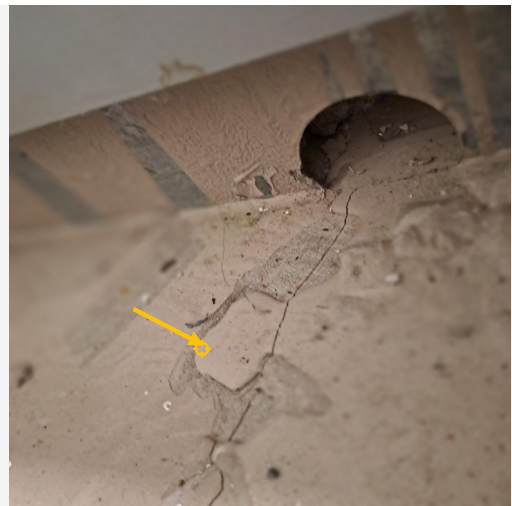
Geen asbest

#	Type	Referentie	Resultaat
5.1	Puntmonster	1.17723	Geen asbest

Beschrijving	P1 smeerlaag convectoren
Omgeving	Binnen
Primaire drager	HVAC infrastructuur en uitrusting
Bindmiddel van materiaal	Cement

Gebondenheid op basis van bindmiddel	Hecht
Hoeveelheid (oppervlakte - dikte - aantal)	• 3,00 m ² - 1,00 cm - 1 stuk
Totaal volume	0,03 m ³
Identificatiemethode	Vaststelling met monstername
Destructieve handeling voor identificatie	Nee
Opmerking	De hoeveelheid is der indicatie. Deze mag niet gebruikt worden voor andere doeleinde.
