Asbestinventarisatetest

Kortrijksestraat 90, 8850 Ardoorie

Attestnummer : 20240111-000116.000

Uitgegeven op : 11.01.2024

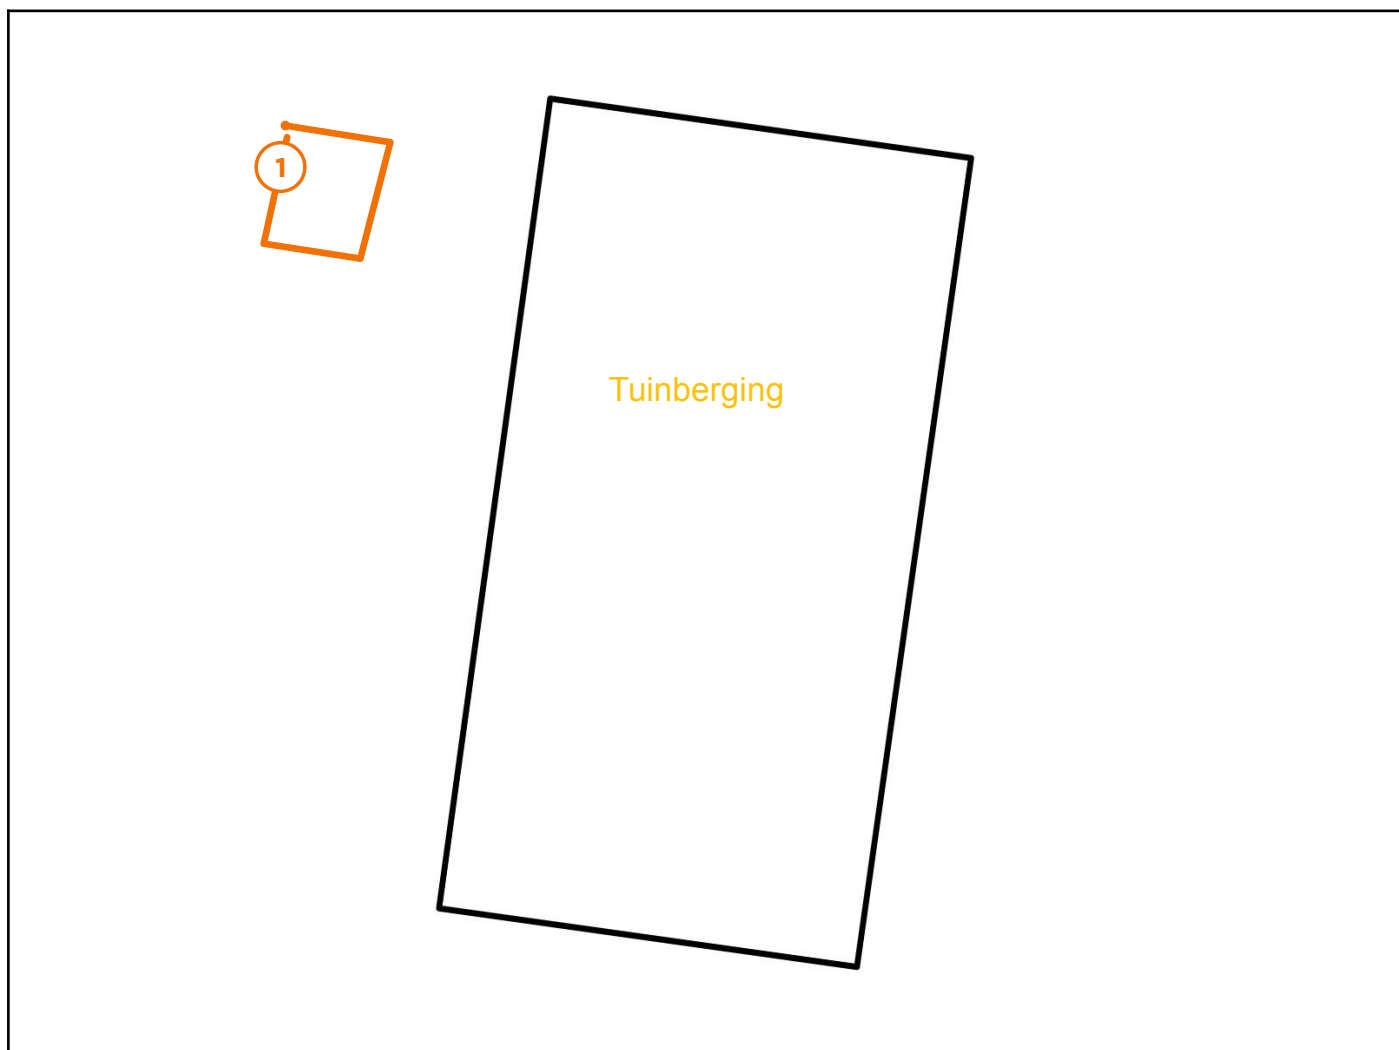
Plan 3.2: Houten tuinberging plan

Beschrijving	Type	Actie
1. Golfplaten achter tuinberging	Asbestmateriaal	Verwijderen

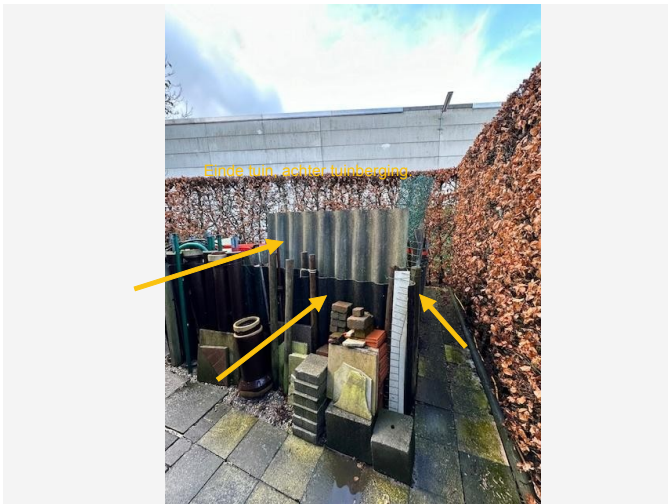
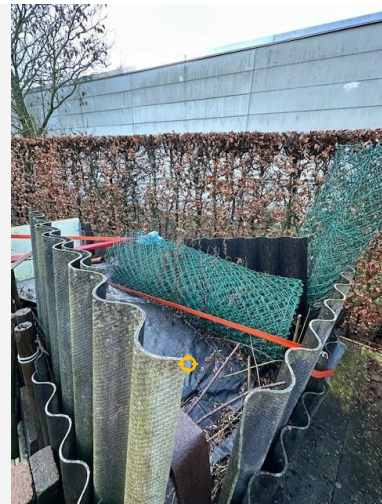
Het asbestmateriaal valt onder de mijlpaal van 2034.

Eindbeoordeling materiaalrisico	Laag materiaalrisico en/of verlaagde kans op vezelvrijgave
---------------------------------	--

#	Type	Referentie	Resultaat
1.1	Puntmonster	8051430	Chrysotiel

Beschrijving	Golfplaten achter tuinberging
Omgeving	Buiten
Primaire drager	Wand vrijstaand (scheidingsmuur, ...)
Asbestmateriaal	Dak- en gevelbekleding - Golfplaat
Bindmiddel van asbestmateriaal	Cement
Gebondenheid op basis van bindmiddel	Hecht
Hoeveelheid (oppervlakte - aantal)	• 18,00 m ² - 1 stuk

- Verwijder dit asbestmateriaal zo snel mogelijk. Volg de toestand goed op.

- Eenvoudige handelingen: mag via doe-het-zelf of door werknemer(s) met opleidingsattest eenvoudige handelingen
Het is mogelijk de golfplaten uit te graven en zonder breken te verwijderen.

De nodige beschermingsmaatregelen nemen en de golfplaten dubbel verpakt aanbieden bij een erkende stortplaats.

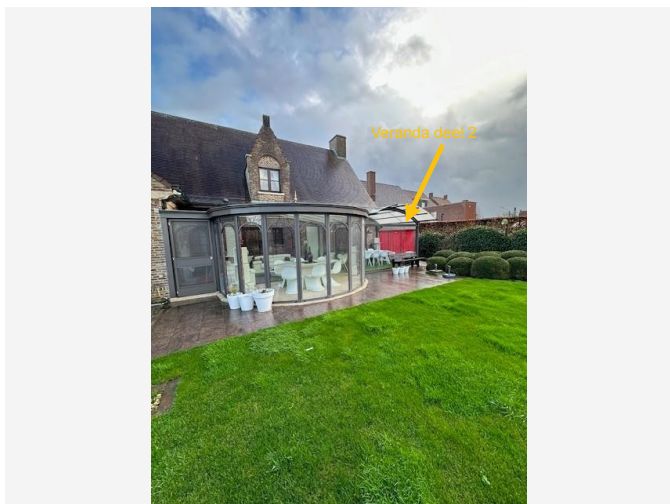
Situeringfoto

Uitgesloten van inspectie

Bouwjaar: 2017

Constructies gebouwd vanaf 2001 moeten niet onderzocht worden

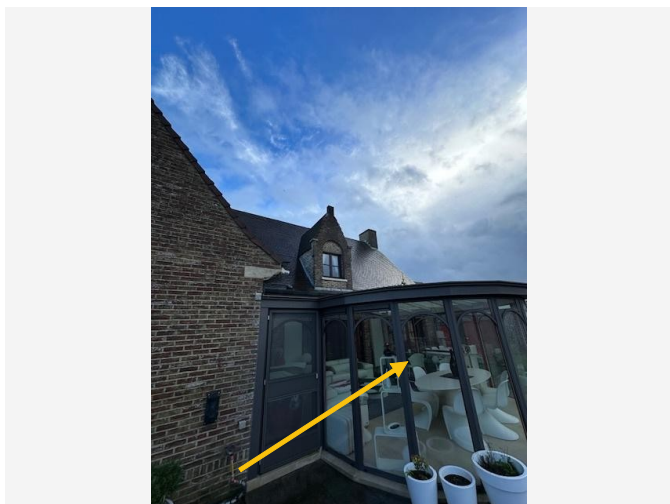
Situeringsfoto

Uitgesloten van inspectie

Bouwjaar: 2007

Constructies gebouwd vanaf 2001 moeten niet onderzocht worden

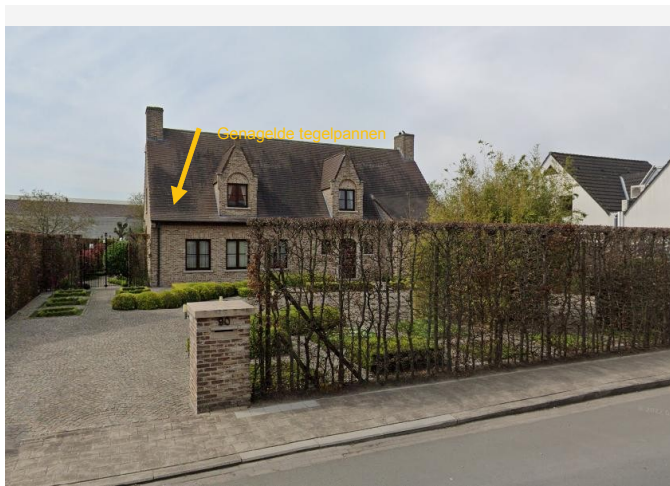
Vrije foto

Het onderdak is niet waarneembaar. van binnenuit is het onderdak volledig stootvast afgeschermd. De dakbedekking is uitgevoerd met tegelpannen, genageld en zijpannen in de mortel. Gezien het bouwjaar/uitvoeringsjaar van de dakbedekking 1994-1995 is het mogelijk dat eventuele aanwezige onderdakplaten asbesthoudend zijn.

Dakwerken (verwijdering/vernieuwing) steeds laten uitvoeren door een dakwerker met een opleidingsattest eenvoudige handelingen die de juiste verwijderingsmethode/werkmethode zal voorstellen.

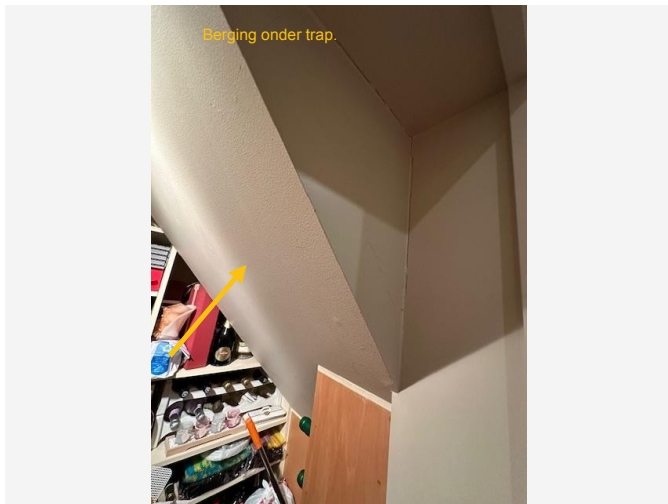
Vrije foto

Alle plafonds gelijkvloer zijn uitgevoerd in gipskartonnenplaten (Gyproc) = verlaagde plafonds, geen pleisterwerk waarneembaar.

Plafonds en muren verdiep zijn volledig uitgevoerd met gipskartonnenplaten (Gyproc) en MDF , geen pleisterwerk waarneembaar.

Onderkant trappen zijn afgewerkt met MDF, geen pleisterwerk waarneembaar.

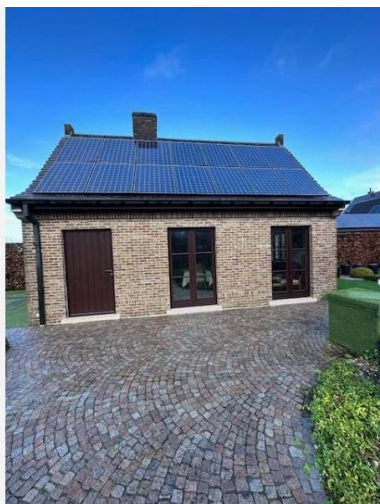
Vrije foto

Het tuinhuis werd gelijktijdig en met dezelfde materialen opgebouwd als het hoofdgebouw. Staal van het pleisterwerk van de muren werd uitgevoerd in het mengstaal van het hoofdgebouw. Plafondafwerking bestaat uit houtvezelplaten (zolder) en gipskartonnenplaten. Geen pleisterwerk aan plafonds aanwezig. Het onderdak is zoals bij het hoofdgebouw niet waarneembaar (volledig afgeschermd). Dakwerken steeds laten uitvoeren door een dakwerker met een opleidingsattest eenvoudige handelingen die steeds de correcte werkmethode cfr het uit te voeren werk zal bepalen.

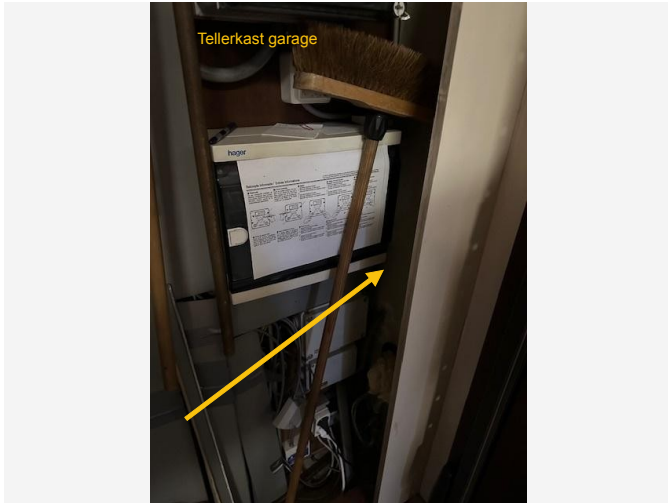
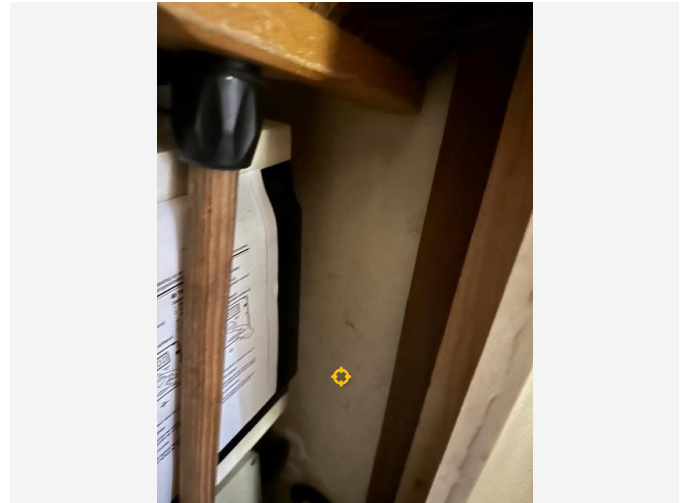
Geen asbest

#	Type	Referentie	Resultaat
8.1	Mengmonster	8051429	Geen asbest

Beschrijving	originele pleisterwerken muren
Omgeving	Binnen
