# Asbestinventarisatetest

Denayerstraat 27, 1950 Kraainem

Attestnummer : 20240424-000138.000

Uitgegeven op : 24.04.2024

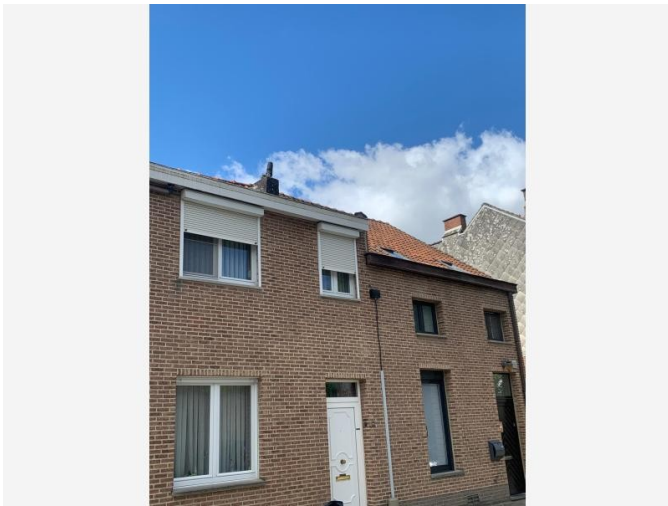
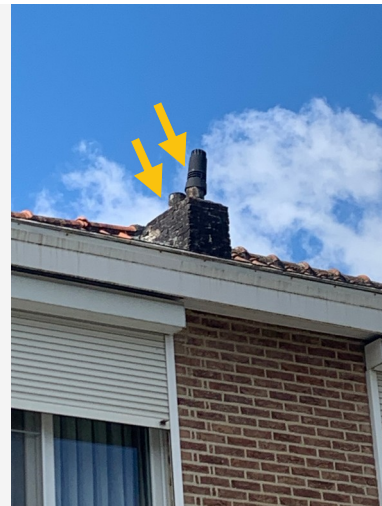
| Fiche 1: asbestcement buis..... | 15 |

| Eindbeoordeling materiaalrisico | Laag materiaalrisico en/of verlaagde kans op vezelvrijgave |

| Asbestsoort (vezeltype) | Crocidoliet aanwezig |
| Toestand van het materiaal | Licht beschadigd, licht verweerd. Intact materiaal type Pical – asbestboard of categorie III 'gebondenheid' |

| Beschrijving | asbestcement buis |
| Hoeveelheid (lengte - omtrek - dikte - aantal) | • 11,00 m - 50,00 cm - 5,00 cm - 2 stuks |

Zorgvuldig beheren

- Zorg voor een veilig beheer. Vermijd het beschadigen van het asbestmateriaal. Controleer de toestand jaarlijks op wijzigingen.
- Zorg voor een veilig beheer en verwijder dit asbestmateriaal wanneer het bij werken eenvoudig bereikbaar wordt. Controleer de toestand jaarlijks op wijzigingen.

- Eenvoudige handelingen: mag via doe-het-zelf of door werknemer(s) met opleidingsattest eenvoudige handelingen  
Gelet op de plaats, het gewicht en de omvang van de geïnstalleerde buis, lijkt het aangewezen om dit niet zelf te verwijderen, alhoewel de wet dit niet verbiedt. Steeds verwijderen zonder breken of gooien. Afvoeren naar het recyclagepark en of erkende asbestopslagplaats. Hou rekening met uw eigen veiligheid en draag steeds een mondkapje en beschermingskleding.

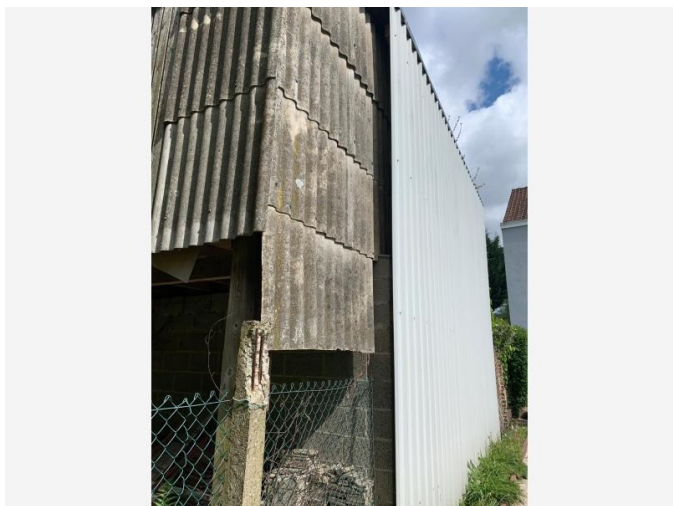
| Fiche 2: golfplaten buur..... | 19 |

golfplaten buren grenzend aan tuin is asbest verdacht.

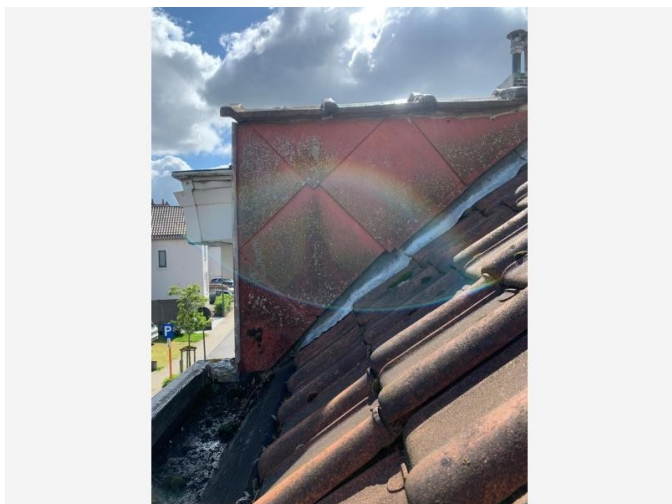
| Fiche 3: leien buur..... | 20 |

leien zijwand buren is asbestverdacht.

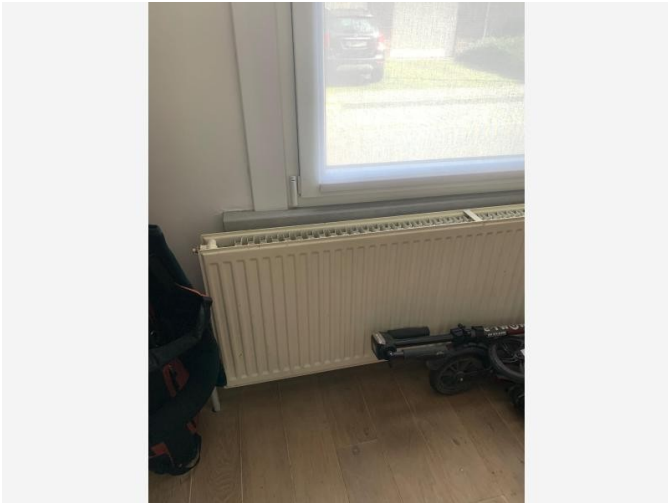
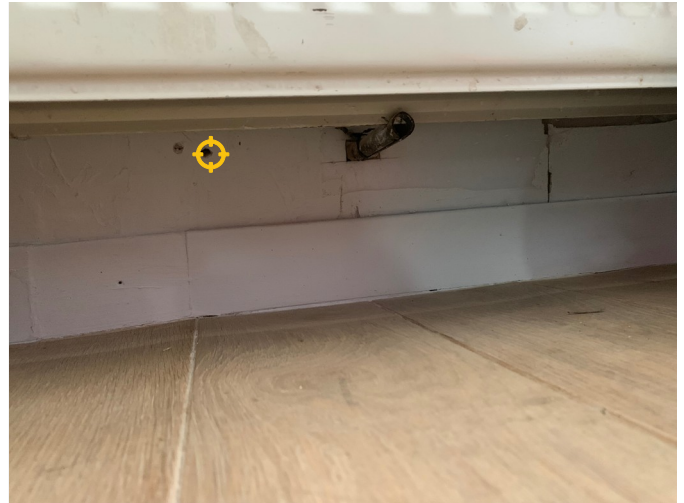
## Fiche 4: pleister muur

Geen asbest

| # | Type | Referentie | Resultaat |
|---|---|---|---|
| 4.1 | Mengmonster | M01 | Geen asbest |

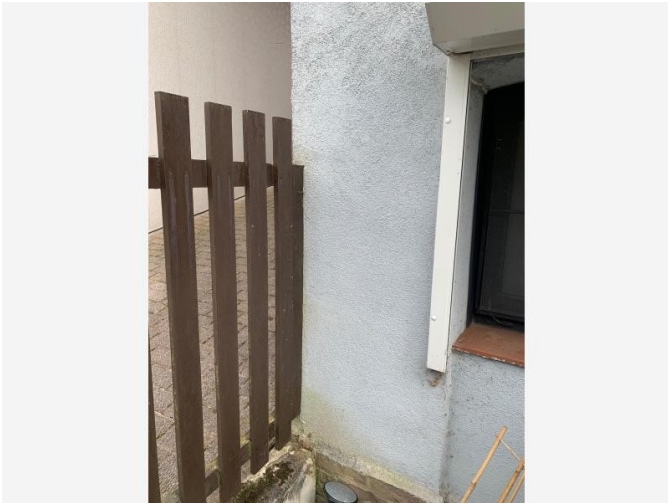
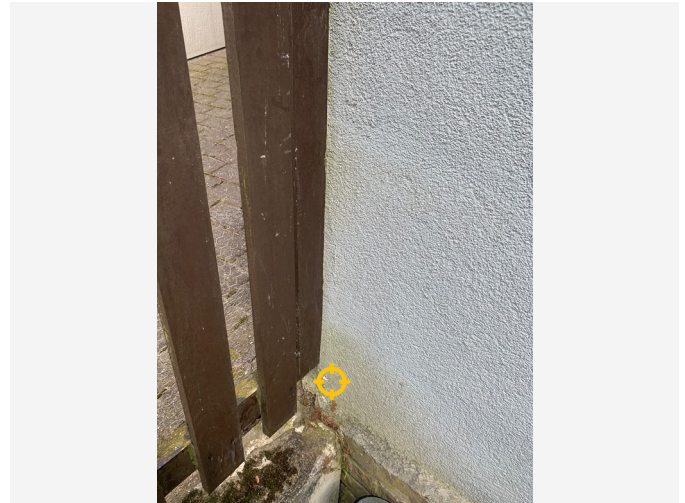
| Fiche 5: crepi..... | 24 |

Geen asbest

| # | Type | Referentie | Resultaat |
|---|---|---|---|
| 5.1 | Mengmonster | M03 | Geen asbest |

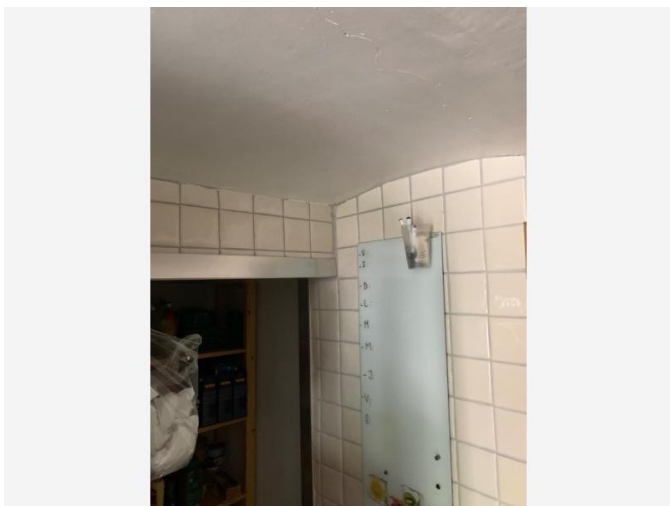
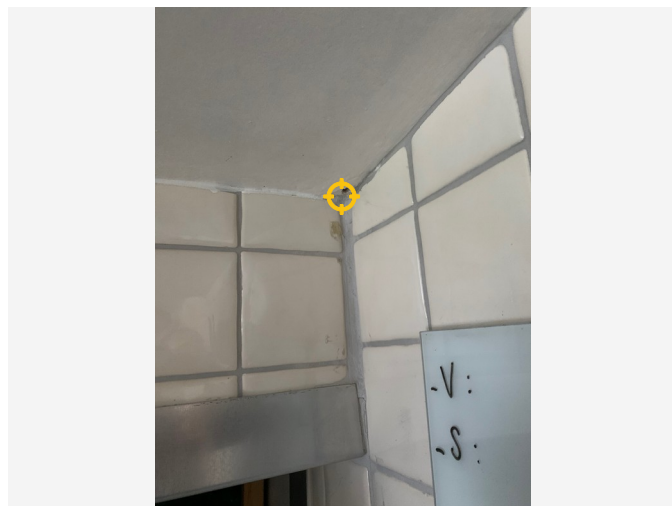
## Fiche 6: pleister plafond

Geen asbest

| # | Type | Referentie | Resultaat |
|---|---|---|---|
| 6.1 | Mengmonster | MO2 | Geen asbest |
