Asbestinventarisatetest

Rijschoolstraat 88, 3800 Sint-Truiden

Attestnummer : 20231111-000085.000

Uitgegeven op : 11.11.2023

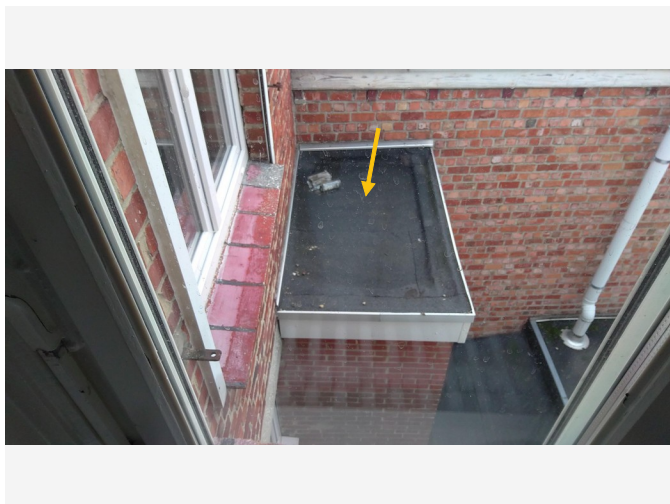
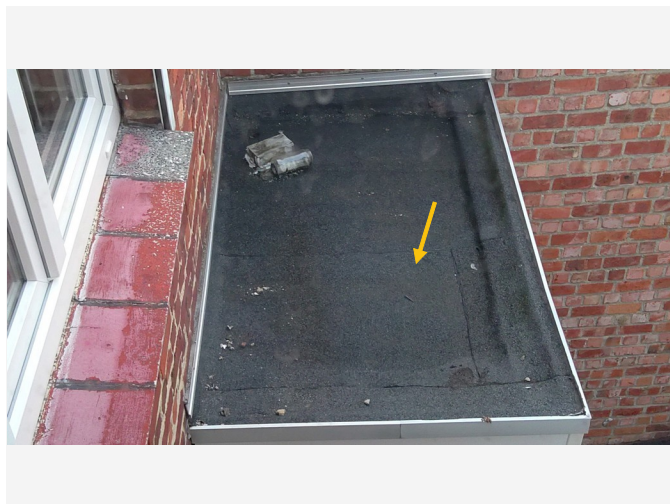
Het asbestmateriaal valt onder de mijlpaal van 2040.

Eindbeoordeling materiaalrisico	Laag materiaalrisico en/of verlaagde kans op vezelvrijgave
---------------------------------	------------------------------------------------------------

Gebondenheid	Categorie 1: hechtgebonden in oorsprong
Asbestsoort (vezeltype)	Alleen chrysotiel
Asbestconcentratie	Laag (< 50%)
Afschermingsgraad van het gehele materiaal	Geheel of deels vrij aan de buitenlucht
Toestand van het materiaal	Licht beschadigd, licht verweerd. Intact materiaal type Pical – asbestboard of categorie III 'gebondenheid'

Beschrijving	Plat dak
Omgeving	Buiten
Primaire drager	Plat dak
Asbestmateriaal	Dak- en gevelbekleding - Roofing
Bindmiddel van asbestmateriaal	Bitumen (roofing, teer, asfalt)
Gebondenheid op basis van bindmiddel	Hecht
Hoeveelheid (oppervlakte - aantal)	• 2,00 m ² - 1 stuk
Totale oppervlakte	2,00 m ²
Eenvoudig bereikbaar	Ja
Bevestigingswijze	• Verlijmd, ingegoten, versmeerd

Identificatiemethode	Vaststelling zonder monstername Motivatie: Groot risico op structurele gevolgschade (lekschade, werking installatie,...)
Destructieve handeling voor identificatie	Nee
Opmerking	Indien u deze roofing wenst te verwijderen kan u een aannemelijk staal laten nemen voor verder onderzoek.

- Zorg voor een veilig beheer. Vermijd het beschadigen van het asbestmateriaal. Controleer de toestand jaarlijks op wijzigingen.

- Eenvoudige handelingen: mag via doe-het-zelf of door werknemer(s) met opleidingsattest eenvoudige handelingen
In één geheel verwijderen, dubbel verpakken en afvoeren naar het containerpark.

Draag persoonlijke beschermingsmiddelen.

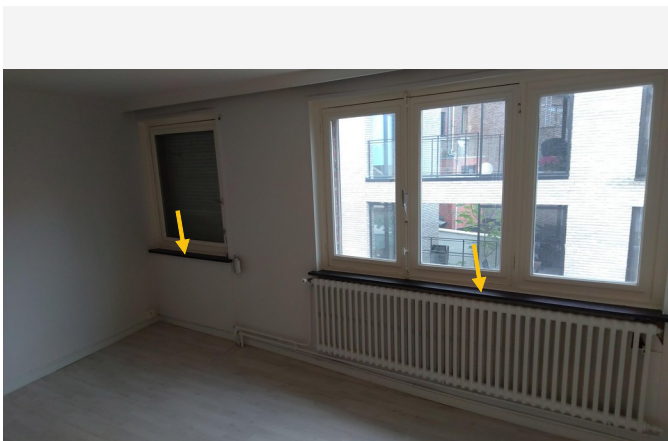
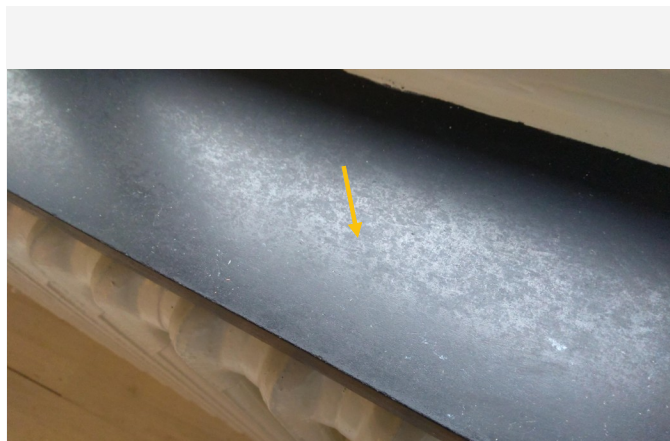
Het asbestmateriaal valt onder de mijlpaal van 2040.

Eindbeoordeling materiaalrisico	Laag materiaalrisico en/of verlaagde kans op vezelvrijgave
---------------------------------	------------------------------------------------------------

Gebondenheid	Categorie 1: hechtgebonden in oorsprong
Asbestsoort (vezeltype)	Alleen chrysotiel
Asbestconcentratie	Laag (< 50%)
Afschermingsgraad van het gehele materiaal	Geheel of deels (ook) vrij aan de binnenlucht
Toestand van het materiaal	Licht beschadigd, licht verweerd. Intact materiaal type Pical – asbestboard of categorie III 'gebondenheid'

Beschrijving	Venstertabletten
Omgeving	Binnen
Primaire drager	Wandopening verticaal (raam, deur, ...)
Asbestmateriaal	Plaat, paneel, tablet - Type Massal
Bindmiddel van asbestmateriaal	Cement
Gebondenheid op basis van bindmiddel	Hecht
Hoeveelheid (oppervlakte - dikte - aantal)	<ul style="list-style-type: none">• 0,40 m² - 2,00 cm - 2 stuks• 0,30 m² - 2,00 cm - 2 stuks
Totaal volume	0,028 m ³
Eenvoudig bereikbaar	Ja
Bevestigingswijze	<ul style="list-style-type: none">• Verlijmd, ingegoten, versmeerd

- Zorg voor een veilig beheer. Vermijd het beschadigen van het asbestmateriaal. Controleer de toestand jaarlijks op wijzigingen.

- Eenvoudige handelingen: mag via doe-het-zelf of door werknemer(s) met opleidingsattest eenvoudige handelingen
In één geheel verwijderen, dubbel verpakken en afvoeren naar het containerpark.

Draag persoonlijke beschermingsmiddelen.

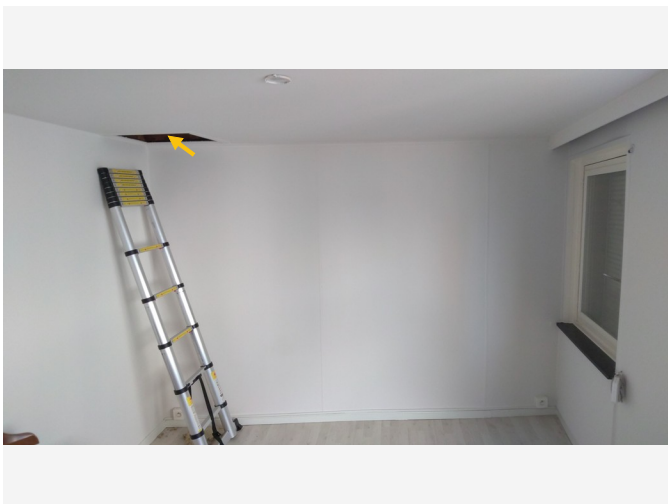
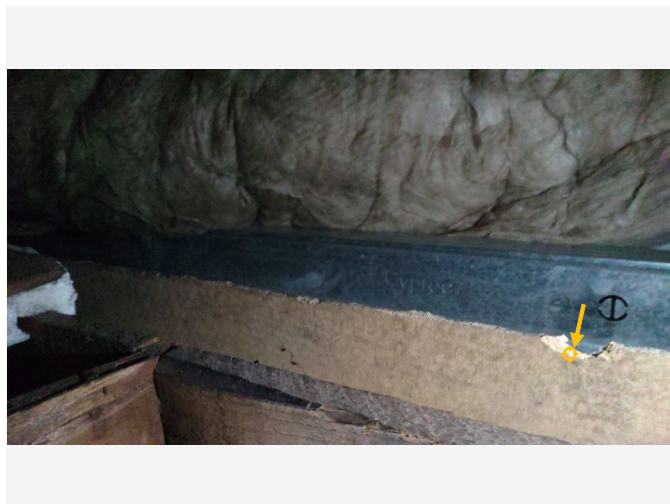
Eindbeoordeling materiaalrisico	Laag materiaalrisico en/of verlaagde kans op vezelvrijgave
---------------------------------	------------------------------------------------------------

Gebondenheid	Categorie 1: hechtgebonden in oorsprong
Asbestsoort (vezeltype)	Alleen chrysotiel
Asbestconcentratie	Laag (< 50%)
Afschermingsgraad van het gehele materiaal	Geheel of deels (ook) vrij aan de binnenlucht
Toestand van het materiaal	Licht beschadigd, licht verweerd. Intact materiaal type Pical – asbestboard of categorie III 'gebondenheid'

#	Type	Referentie	Resultaat
3.1	Puntmonster	MM-03	Chrysotiel

Beschrijving	Plaat (zolderluik)
Omgeving	Binnen
Primaire drager	Plafond
Asbestmateriaal	Plaat, paneel, tablet - Generiek
Bindmiddel van asbestmateriaal	Cement
Gebondenheid op basis van bindmiddel	Hecht
Hoeveelheid (oppervlakte - dikte - aantal)	• 1,00 m ² - 0,51 cm - 1 stuk

Totaal volume	0,005 m ³
Eenvoudig bereikbaar	Ja
Bevestigingswijze	<ul style="list-style-type: none">• Geklemd
Identificatiemethode	Vaststelling met monstername
Destructieve handeling voor identificatie	Nee
Opmerking	Op de zolderruimte (niet beloopbaar) bevindt er zich aan het luik een asbesthoudende plaat.

- Zorg voor een veilig beheer. Vermijd het beschadigen van het asbestmateriaal. Controleer de toestand jaarlijks op wijzigingen.

- Eenvoudige handelingen: mag via doe-het-zelf of door werknemer(s) met opleidingsattest eenvoudige handelingen
In één geheel verwijderen, dubbel verpakken en afvoeren naar het containerpark.
Draag persoonlijke beschermingsmiddelen.

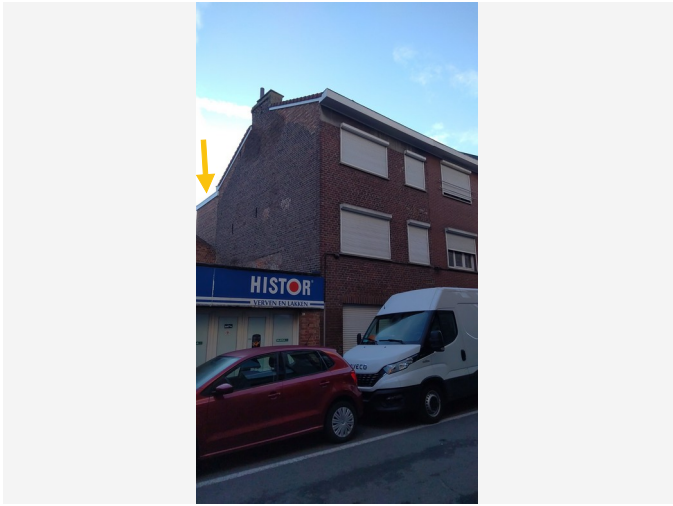
Permanente beperking

Reden: Het te onderzoeken materiaal situeert zich hoger dan 3,50 m te rekenen vanaf een veilige ondergrond

Uitleg van de asbestdeskundige: Het platte dak aan de achterzijde kon niet geïnspecteerd worden.

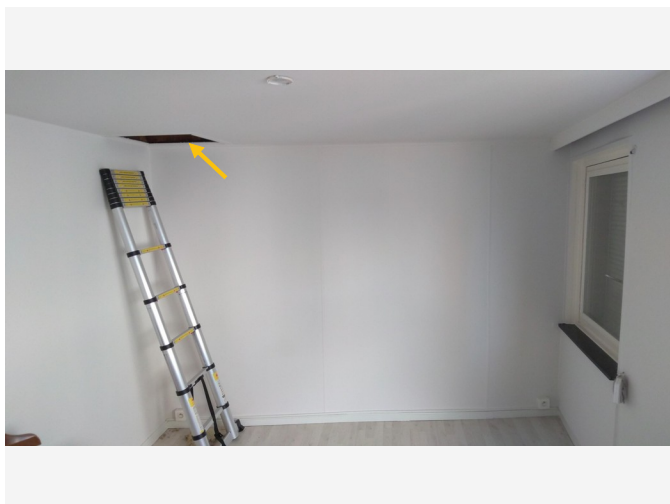
Permanente beperking

Reden: Het onderzoek kan niet uitgevoerd worden binnen de bepalingen van de Welzijnswet

Uitleg van de asbestdeskundige: Zolder niet beloopbaar.

(Het onderdak is niet verdacht)

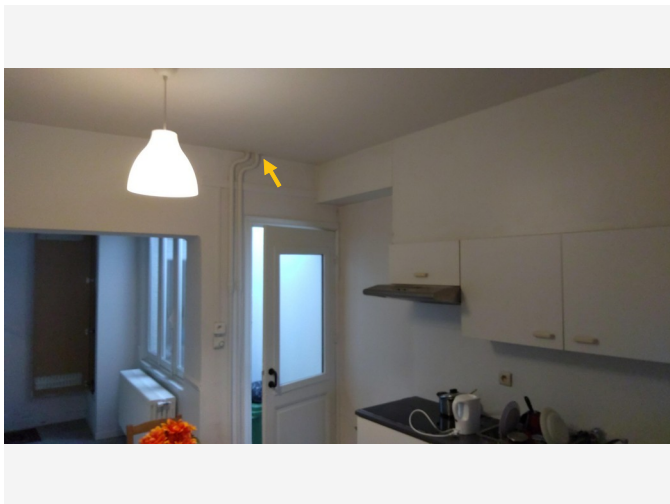
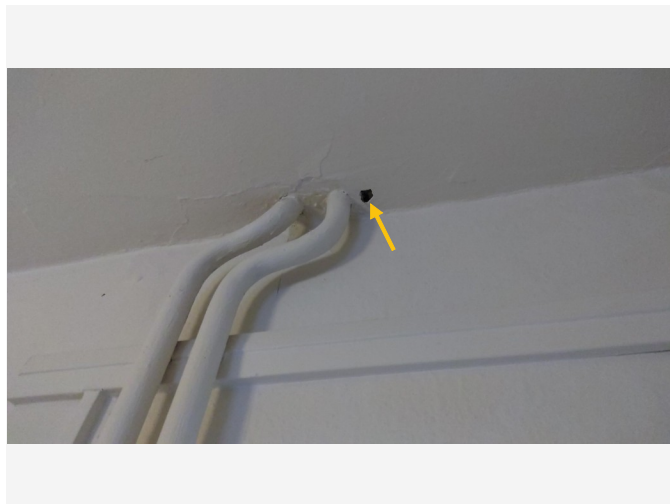
Fiche 6: Pleister plafond

Geen asbest

#	Type	Referentie	Resultaat
6.1	Mengmonster	MM-02	Geen asbest

Gebondenheid op basis van bindmiddel	Niet-hechtgebonden
Hoeveelheid (oppervlakte - dikte - aantal)	• 140,00 m ² - 1,00 cm - 1 stuk
Totaal volume	1,40 m ³
Identificatiemethode	Vaststelling met monstername
Destructieve handeling voor identificatie	Nee
Opmerking	Bepoeterd plafond enkel aanwezig in de keuken.

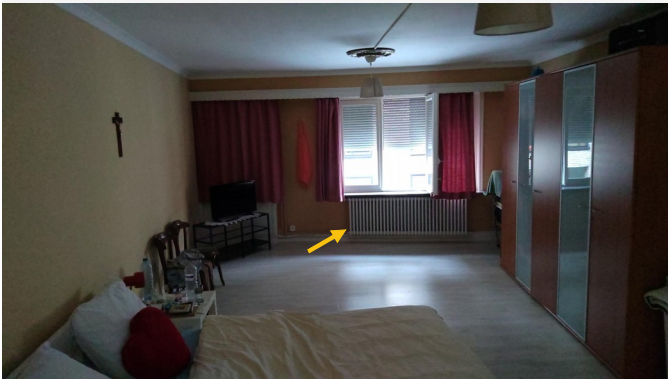
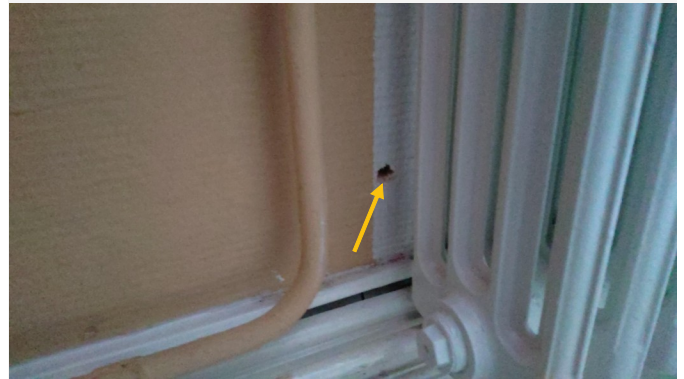
Fiche 7: Pleister muur

Geen asbest

#	Type	Referentie	Resultaat
7.1	Mengmonster	MM-01	Geen asbest

Bindmiddel van materiaal	Gips - kalk
Gebondenheid op basis van bindmiddel	Niet-hechtgebonden
Hoeveelheid (oppervlakte - dikte - aantal)	<ul style="list-style-type: none"> • 420,00 m² - 1,00 cm - 1 stuk
Totaal volume	4,20 m ³
Identificatiemethode	Vaststelling met monstername
Destructieve handeling voor identificatie	Nee
Opmerking	Het pleisterwerk van de muren werd bemonsterd in de inkomhal, keuken en slaapkamer.
