# Asbestinventarisatetest

Ten Hove 17, 3510 Hasselt

Attestnummer : 20240108-000135.000

**Niet-asbestveilig**

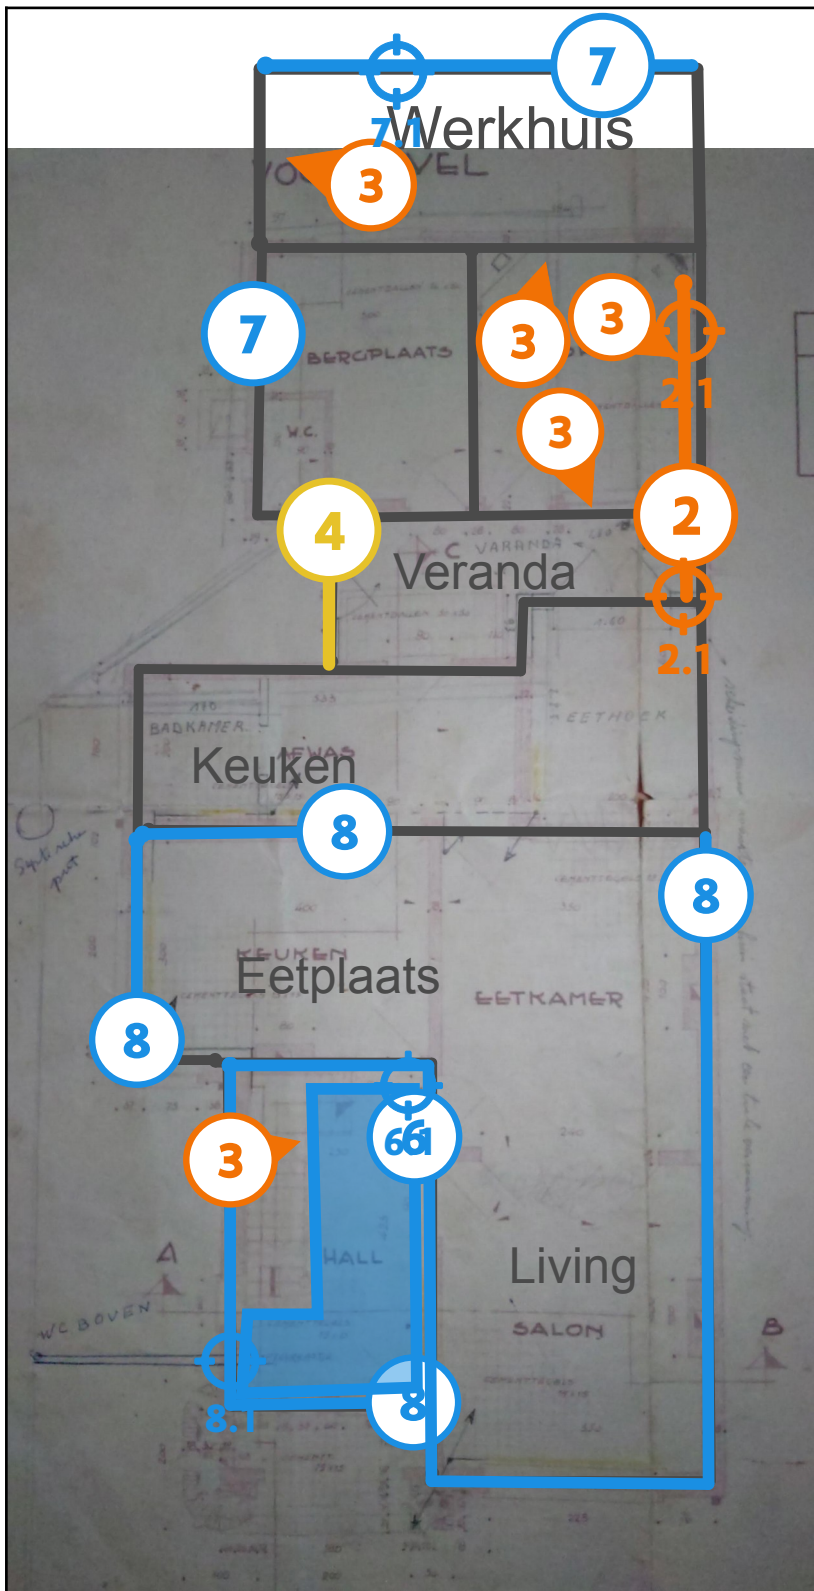
## Plan 1.2: Gelijkvloers

2. Leidingisolatie ( veranda/ wasplaats)	Asbestmateriaal	Verwijderen
2.1 Code: MM-03	Mengmonster	-
3. Bakelieten schakelaars	Asbestmateriaal	Verwijderen
4. Mastiek (raam veranda)	Asbestmateriaal	Zorgvuldig beheren
6. Pleisterwerk plafonds	Geen asbest	-
6.1 Code: MM-02	Mengmonster	-
7. Mastiek (ramen achterbouw+ garage+ zolderraam)	Geen asbest	-
7.1 Code: MM-04	Mengmonster	-
8. Pleisterwerk muren	Geen asbest	-
8.1 Code: MM-01	Mengmonster	-

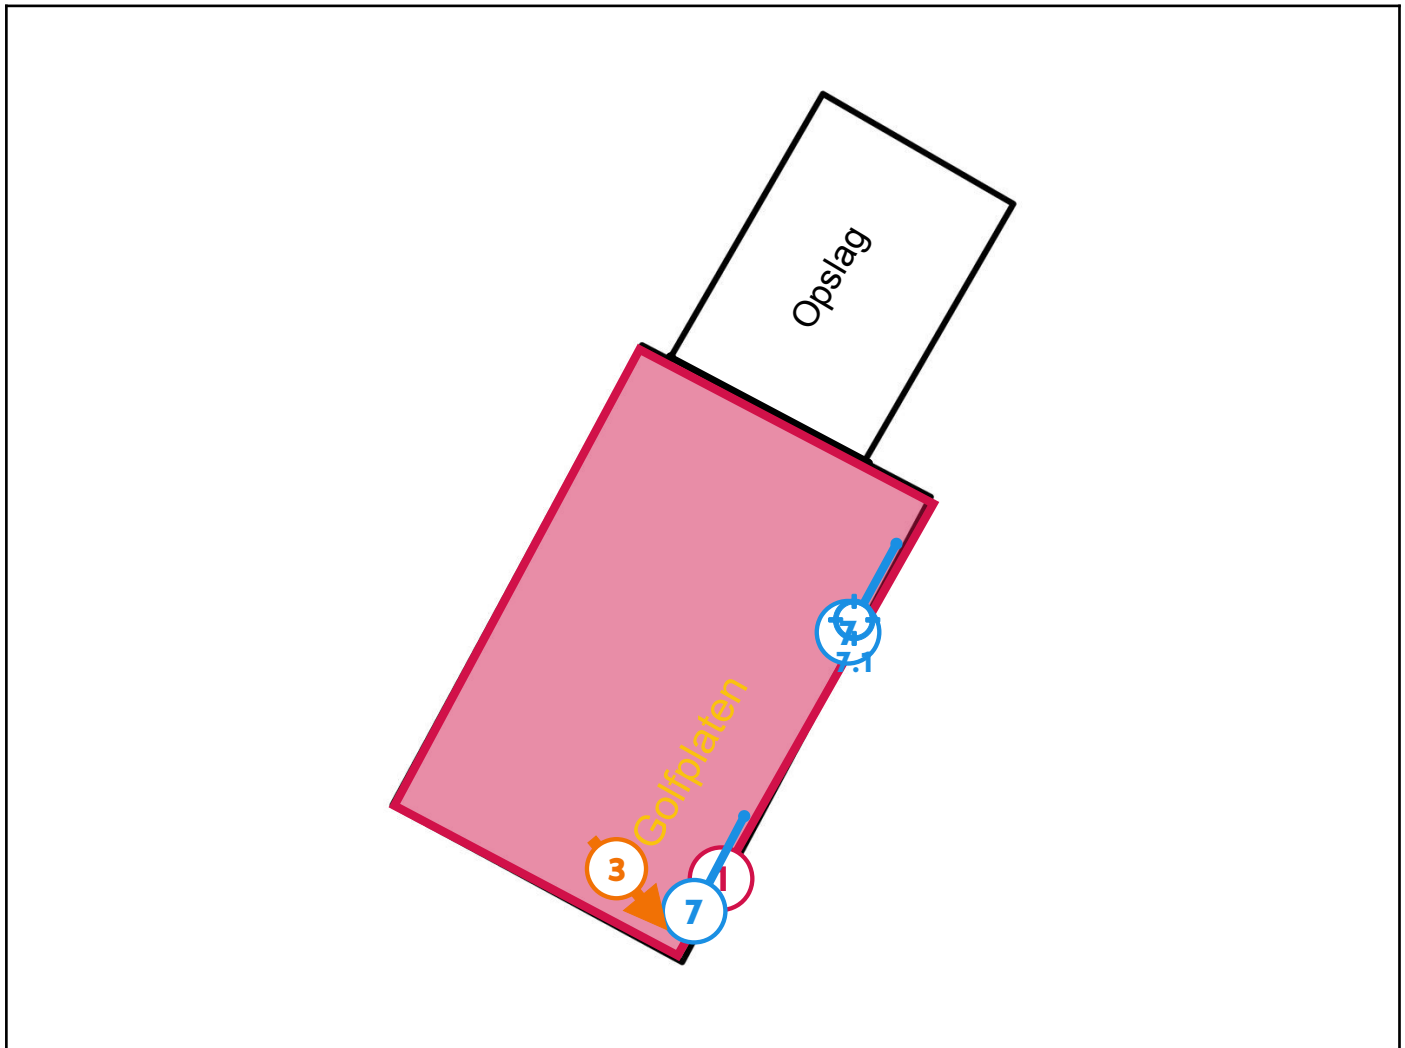
## Plan 2.1: Garage

Beschrijving	Type	Actie
1. Golfplaten garage	Asbestmateriaal	Dringend verwijderen
3. Bakelieten schakelaars	Asbestmateriaal	Verwijderen
7. Mastiek (ramen achterbouw+ garage+ zolderraam)	Geen asbest	-
7.1 Code: MM-04	Mengmonster	-

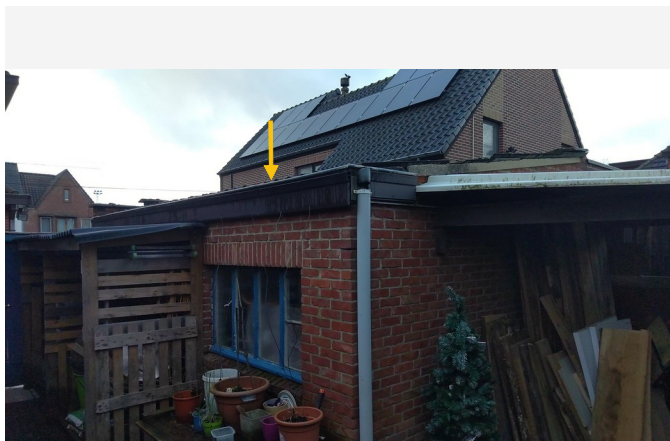
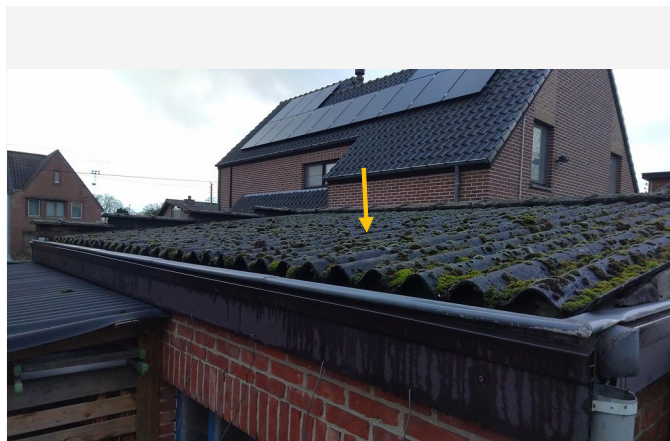
Het asbestmateriaal valt onder de mijlpaal van 2034.

**Dringend verwijderen**

Eindbeoordeling materiaalrisico	Hoog materiaalrisico en/of hoge kans op vezelvrijgave
---------------------------------	---

Gebondenheid	Categorie 1: hechtgebonden in oorsprong
Asbestsoort (vezeltype)	Crocidoliet aanwezig
Asbestconcentratie	Laag (< 50%)
Afschermingsgraad van het gehele materiaal	Geheel of deels (ook) vrij aan de binnenlucht
Toestand van het materiaal	Matig beschadigd, matig verweerd

Beschrijving	Golfplaten garage
Omgeving	Grenst aan binnen- en buitenlucht
Primaire drager	Schuin dak
Asbestmateriaal	Dak- en gevelbekleding - Golfplaat
Bindmiddel van asbestmateriaal	Cement
Gebondenheid op basis van bindmiddel	Hecht
Hoeveelheid (oppervlakte - aantal)	<ul style="list-style-type: none"><li>• 20,00 m<sup>2</sup> - 1 stuk</li></ul>
Totale oppervlakte	20,00 m <sup>2</sup>
Eenvoudig bereikbaar	Ja
Bevestigingswijze	<ul style="list-style-type: none"><li>• Geschroefd</li></ul>
Identificatiemethode	Vaststelling zonder monsternamen

- Verwijder dit asbestmateriaal zo snel mogelijk. Volg de toestand goed op.

- Eenvoudige handelingen: mag via doe-het-zelf of door werknemer(s) met opleidingsattest eenvoudige handelingen  
In één geheel verwijderen, dubbel verpakken en afvoeren naar het containerpark.

Draag persoonlijke beschermingsmiddelen.

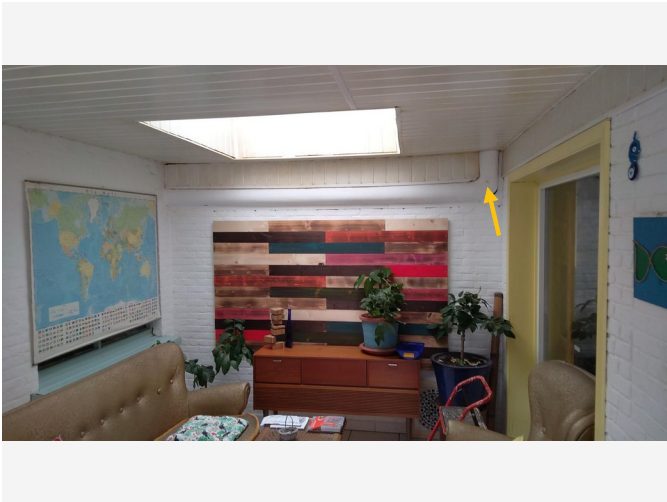
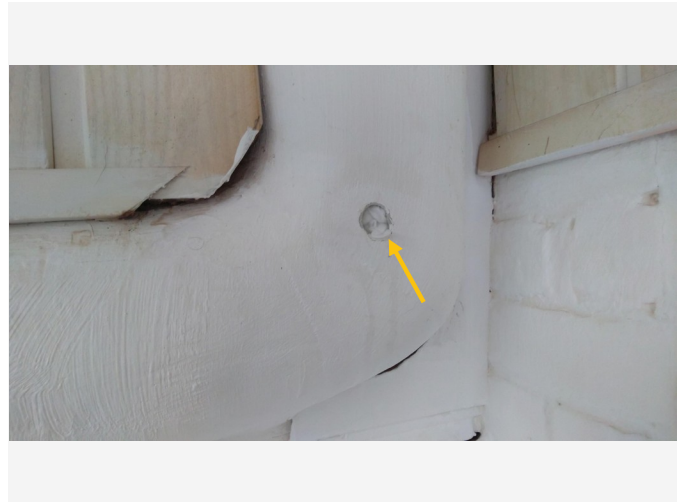
Het asbestmateriaal valt onder de mijlpaal van 2034.

Verwijderen

Eindbeoordeling materiaalrisico	Verhoogd materiaalrisico en/of verhoogde kans op vezelvrijgave
---------------------------------	--

Gebondenheid	Categorie 2: niet-hechtgebonden met matrix
Asbestsoort (vezeltype)	Amfibool aanwezig, uitgezonderd crocidoliet
Asbestconcentratie	Hoog ( $\geq 50\%$ )
Afschermingsgraad van het gehele materiaal	Geheel of deels (ook) vrij aan de binnenlucht
Toestand van het materiaal	Licht beschadigd, licht verweerd. Intact materiaal type Pical – asbestboard of categorie III 'gebondenheid'

#	Type	Referentie	Resultaat
2.1	Mengmonster	MM-03	Amosiet

Beschrijving	Leidingisolatie ( veranda/ wasplaats)
Omgeving	Binnen
Primaire drager	Sanitaire infrastructuur en uitrusting (toe- en afvoer)
Asbestmateriaal	In-situ afwerkingslagen - Thermische isolatie
Bindmiddel van asbestmateriaal	Gips - kalk
Gebondenheid op basis van bindmiddel	Niet-hechtgebonden
Hoeveelheid (lengte - omtrek - dikte - aantal)	<ul style="list-style-type: none"><li>7,00 m - 25,00 cm - 4,00 cm - 1 stuk</li></ul>

- Verwijderen om een asbestveilige toestand te bekomen (mijlpaal 2034).

- Hermetische zone (erkend asbestverwijderaar)  
Deze leidingisolatie dient door een erkend asbestverwijderaar verwijderd te worden.

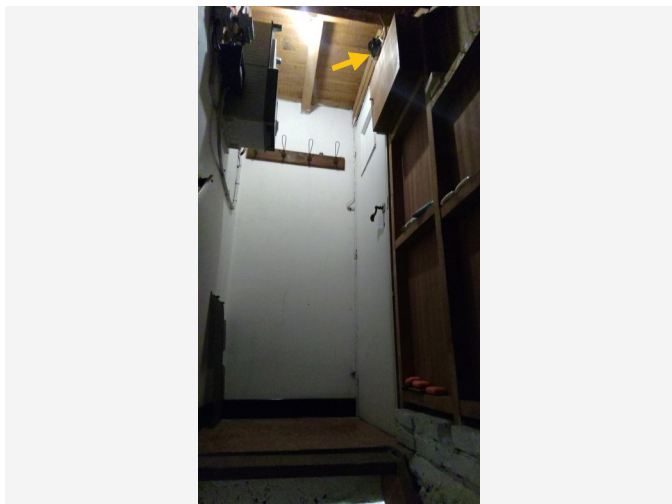
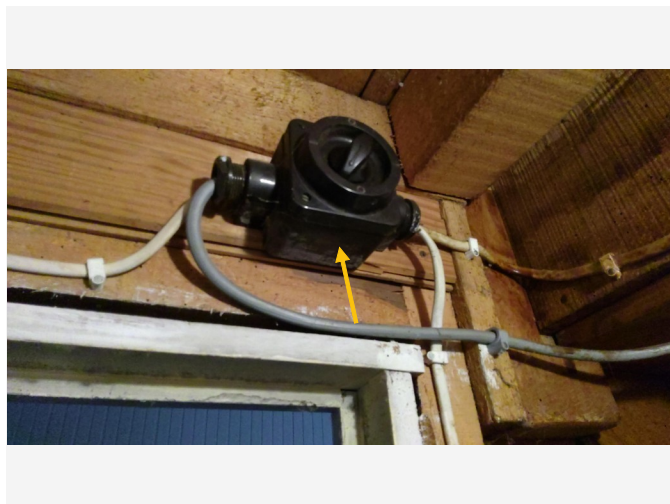
Het asbestmateriaal valt onder de mijlpaal van 2040.

Verwijderen

Eindbeoordeling materiaalrisico	Verhoogd materiaalrisico en/of verhoogde kans op vezelvrijgave
---------------------------------	--

Gebondenheid	Categorie 1: hechtgebonden in oorsprong
Asbestsoort (vezeltype)	Crocidoliet aanwezig
Asbestconcentratie	Laag (< 50%)
Afschermingsgraad van het gehele materiaal	Geheel of deels (ook) vrij aan de binnenlucht
Toestand van het materiaal	Licht beschadigd, licht verweerd. Intact materiaal type Pical – asbestboard of categorie III 'gebondenheid'

Beschrijving	Bakelieten schakelaars
Omgeving	Binnen
Primaire drager	Communicatie en elektrische infrastructuur en uitrusting
Asbestmateriaal	Bakelieten schakelaars
Bindmiddel van asbestmateriaal	Kunststof of -hars
Gebondenheid op basis van bindmiddel	Hecht
Hoeveelheid (gewicht - aantal)	<ul style="list-style-type: none"><li>2,00 kg - 1 stuk</li></ul>
Totaal gewicht	2,00 kg
Eenvoudig bereikbaar	Ja
Bevestigingswijze	<ul style="list-style-type: none"><li>Geschroefd</li></ul>

- Verwijderen om een asbestveilige toestand te bekomen. (mijlpaal 2040)

- Eenvoudige handelingen: mag via doe-het-zelf of door werknemer(s) met opleidingsattest eenvoudige handelingen  
In één geheel verwijderen, dubbel verpakken en afvoeren naar het containerpark.

Draag persoonlijke beschermingsmiddelen.

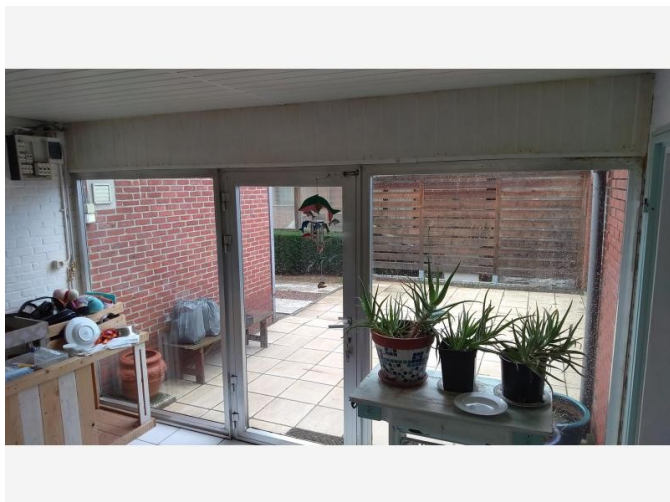
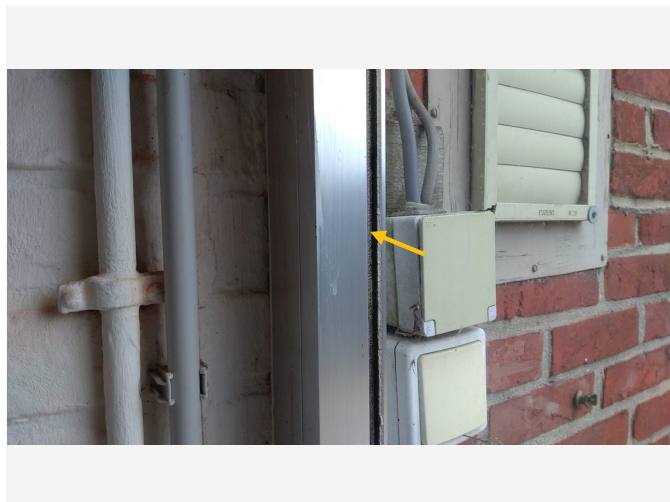
Het asbestmateriaal valt onder de mijlpaal van 2040.

Zorgvuldig beheren

Eindbeoordeling materiaalrisico	Laag materiaalrisico en/of verlaagde kans op vezelvrijgave
---------------------------------	--

Gebondenheid	Categorie 1: hechtgebonden in oorsprong
Asbestsoort (vezeltype)	Amfibool aanwezig, uitgezonderd crocidoliet
Asbestconcentratie	Laag (< 50%)
Afschermingsgraad van het gehele materiaal	Geheel of deels (ook) vrij aan de binnenlucht
Toestand van het materiaal	Licht beschadigd, licht verweerd. Intact materiaal type Pical – asbestboard of categorie III 'gebondenheid'

Beschrijving	Mastiek (raam veranda)
Omgeving	Grenst aan binnen- en buitenlucht
Primaire drager	Wandopening verticaal (raam, deur, ...)
Asbestmateriaal	In-situ afwerkingslagen - Pasta, stopverf, voegsel, stopsel, vulsel, mastiek, kitten, ...
Bindmiddel van asbestmateriaal	Kitten, mastiek, pasta
Gebondenheid op basis van bindmiddel	Hecht
Hoeveelheid (gewicht - aantal)	<ul style="list-style-type: none"><li>• 1,00 kg - 1 stuk</li></ul>
Totaal gewicht	1,00 kg
Eenvoudig bereikbaar	Ja
Bevestigingswijze	<ul style="list-style-type: none"><li>• Geklemd</li></ul>

- Zorg voor een veilig beheer. Vermijd het beschadigen van het asbestmateriaal. Controleer de toestand jaarlijks op wijzigingen.

- Eenvoudige handelingen: mag via doe-het-zelf of door werknemer(s) met opleidingsattest eenvoudige handelingen  
In één geheel verwijderen, dubbel verpakken en afvoeren naar het containerpark.

Draag persoonlijke beschermingsmiddelen.

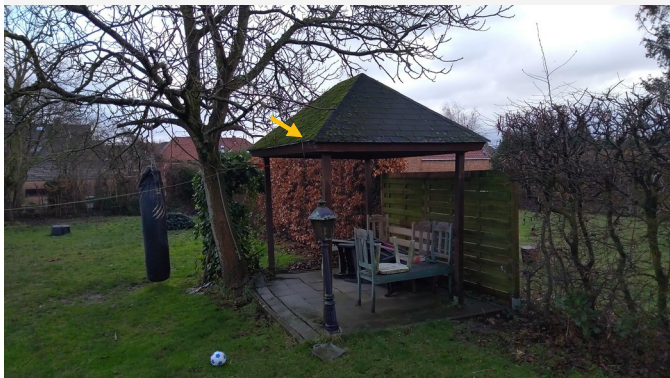
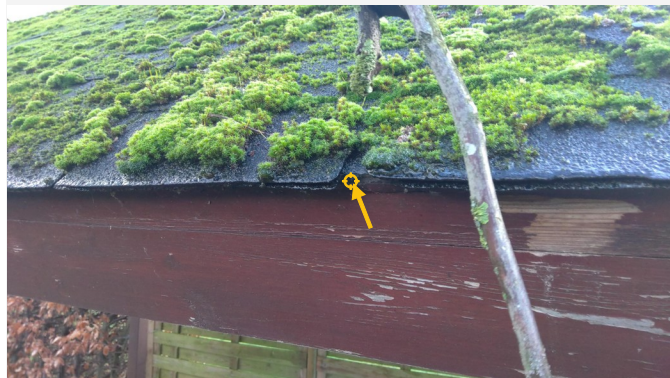
## Fiche 5: Shingles (terrasoverkapping)

Geen asbest

#	Type	Referentie	Resultaat
5.1	Mengmonster	MM-05	Geen asbest

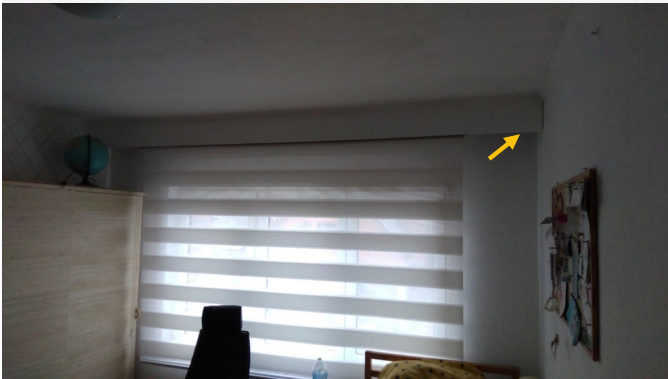
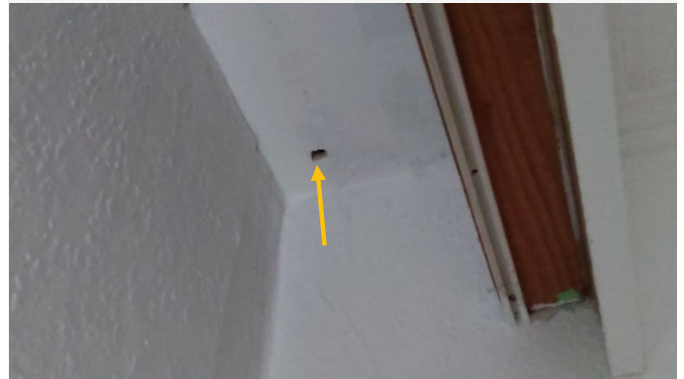
## Fiche 6: Pleisterwerk plafonds

Geen asbest

#	Type	Referentie	Resultaat
6.1	Mengmonster	MM-02	Geen asbest

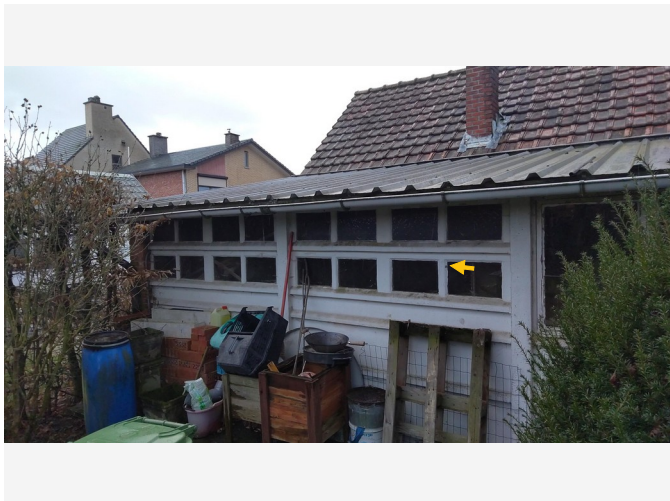
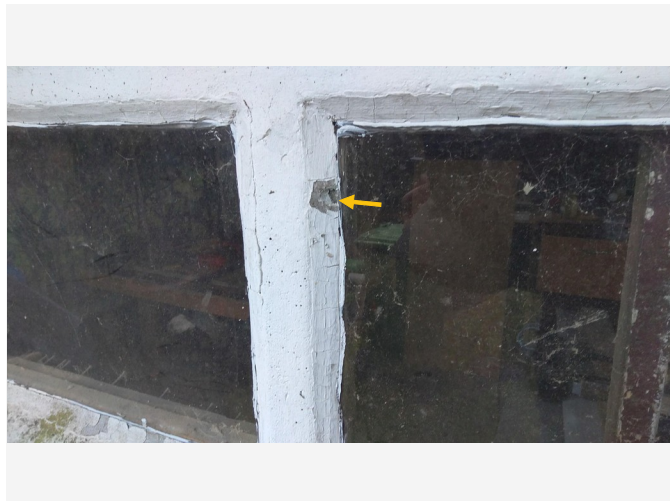
## Fiche 7: Mastiek (ramen achterbouw+ garage+ zolderraam)

Geen asbest

#	Type	Referentie	Resultaat
7.1	Mengmonster	MM-04	Geen asbest

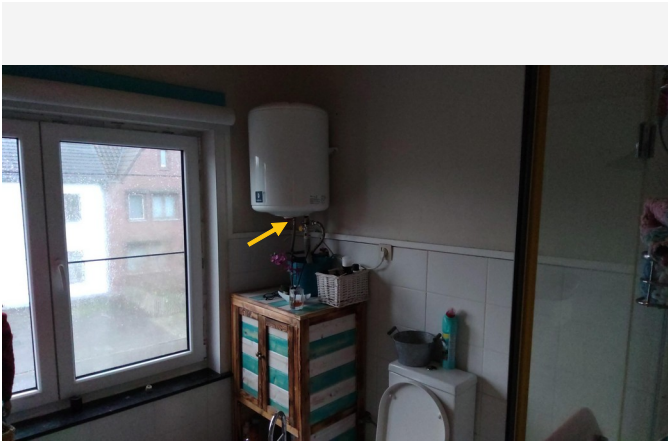
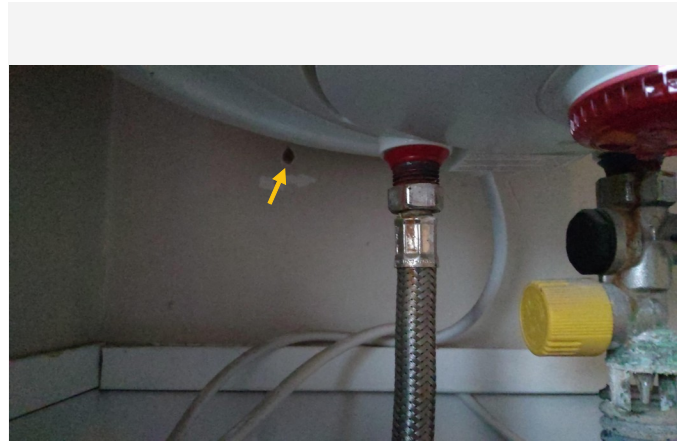
## Fiche 8: Pleisterwerk muren

Geen asbest

#	Type	Referentie	Resultaat
8.1	Mengmonster	MM-01	Geen asbest
