# Asbestinventarisatetest

d'Yanvillestraat 1, 1820 Steenokkerzeel

Attestnummer : 20231108-000439.000

Uitgegeven op : 08.11.2023

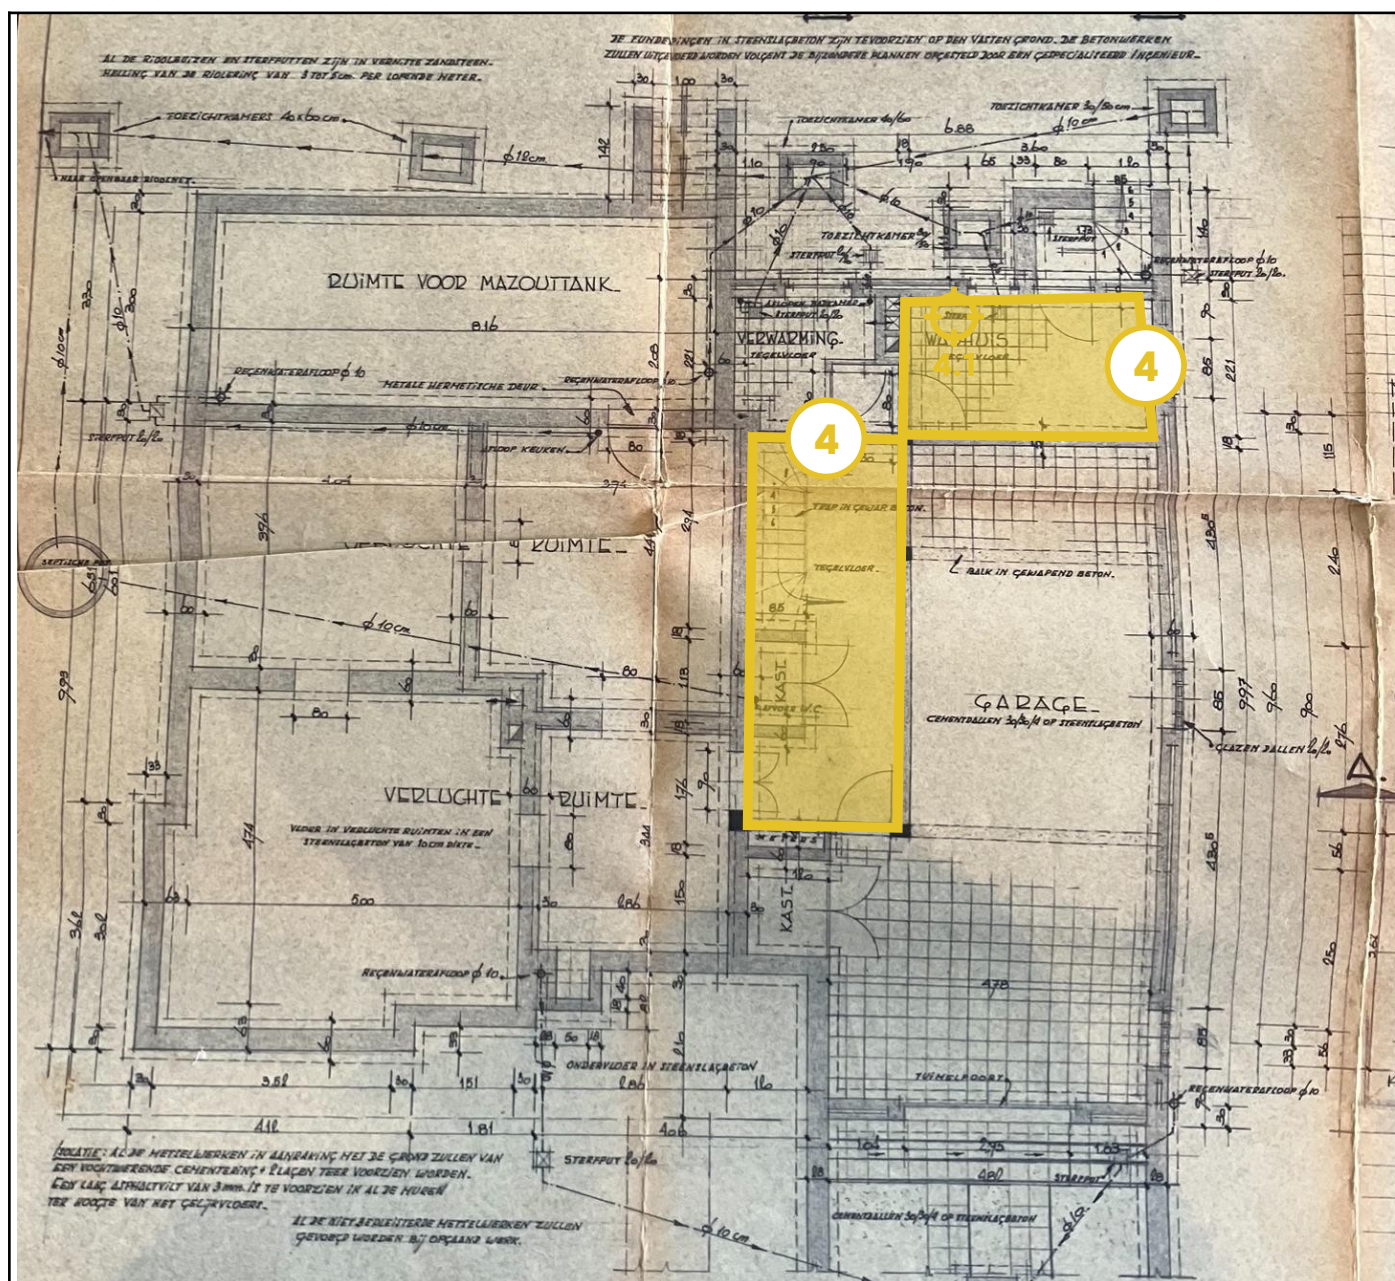
# Plan 1.1: Kelder

Beschrijving	Type	Actie
4. Plafond kelder	Asbestmateriaal	Zorgvuldig beheren
4.1 Code: 003	Puntmonster	-

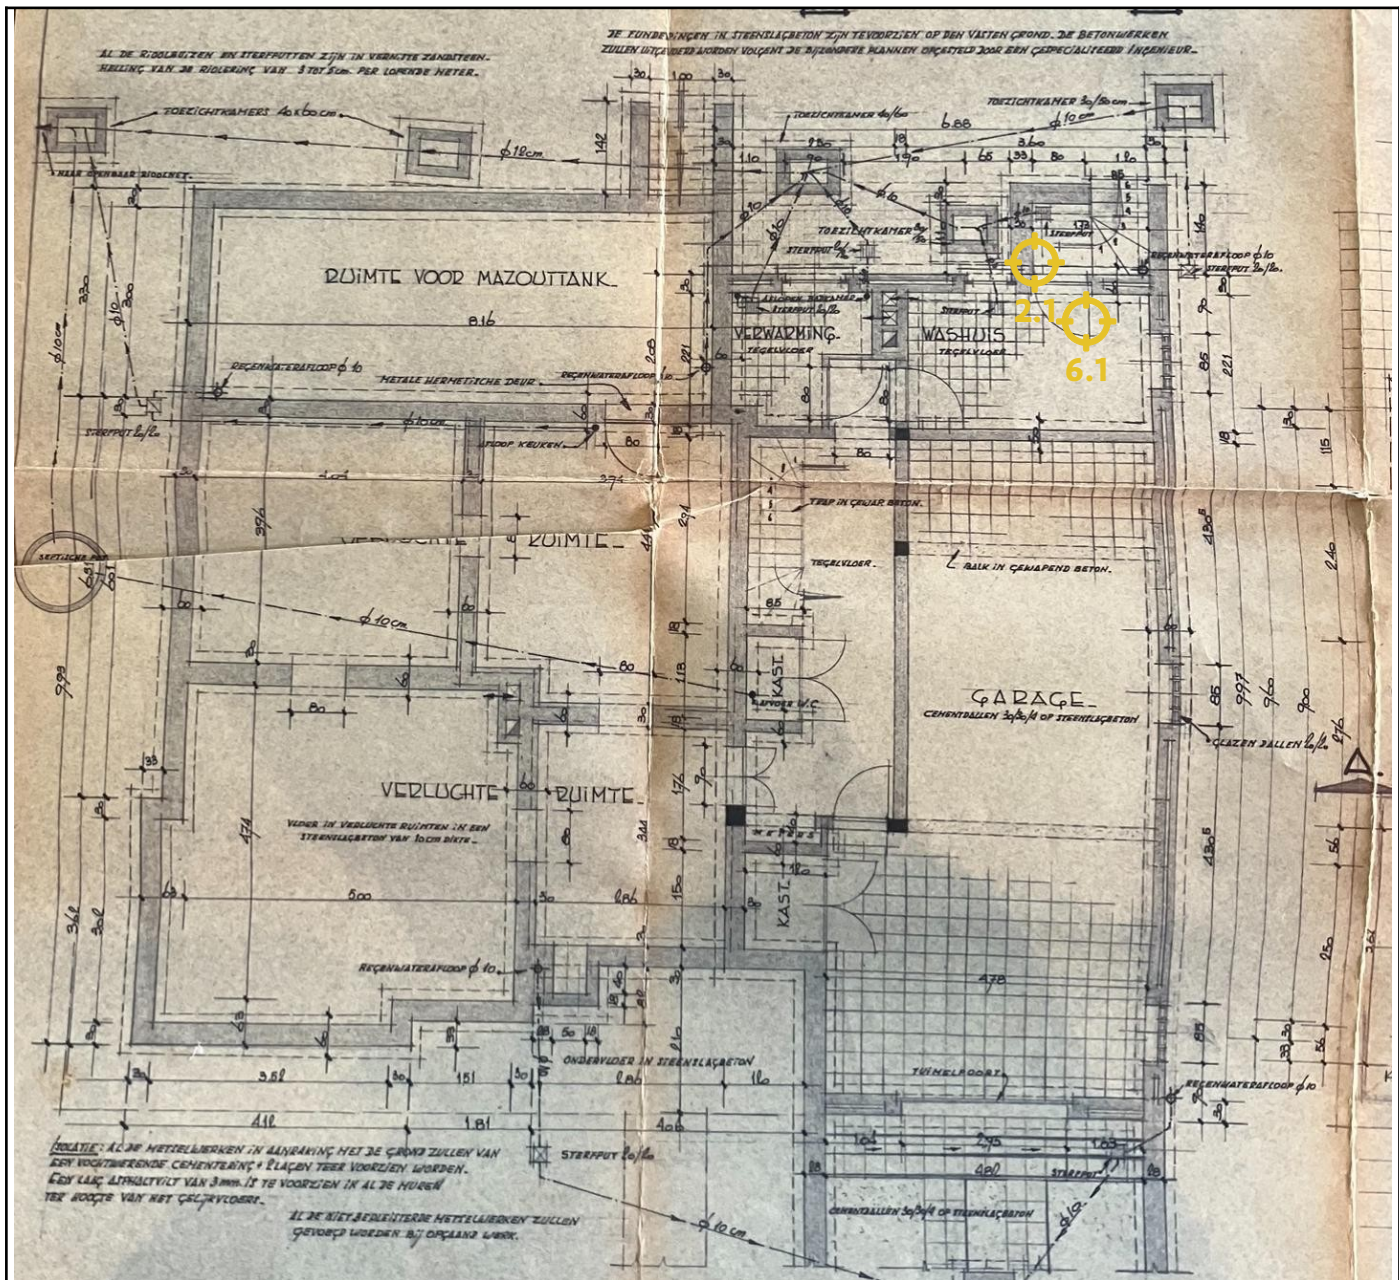
# Plan 1.2: Kelder

Beschrijving	Type	Actie
2. Mastiek tussen raamkader en muur	Asbestmateriaal	Zorgvuldig beheren
2.1 Code: 005	Puntmonster	-
6. Kit tussen raam en kader	Asbestmateriaal	Zorgvuldig beheren
6.1 Code: 004	Puntmonster	-

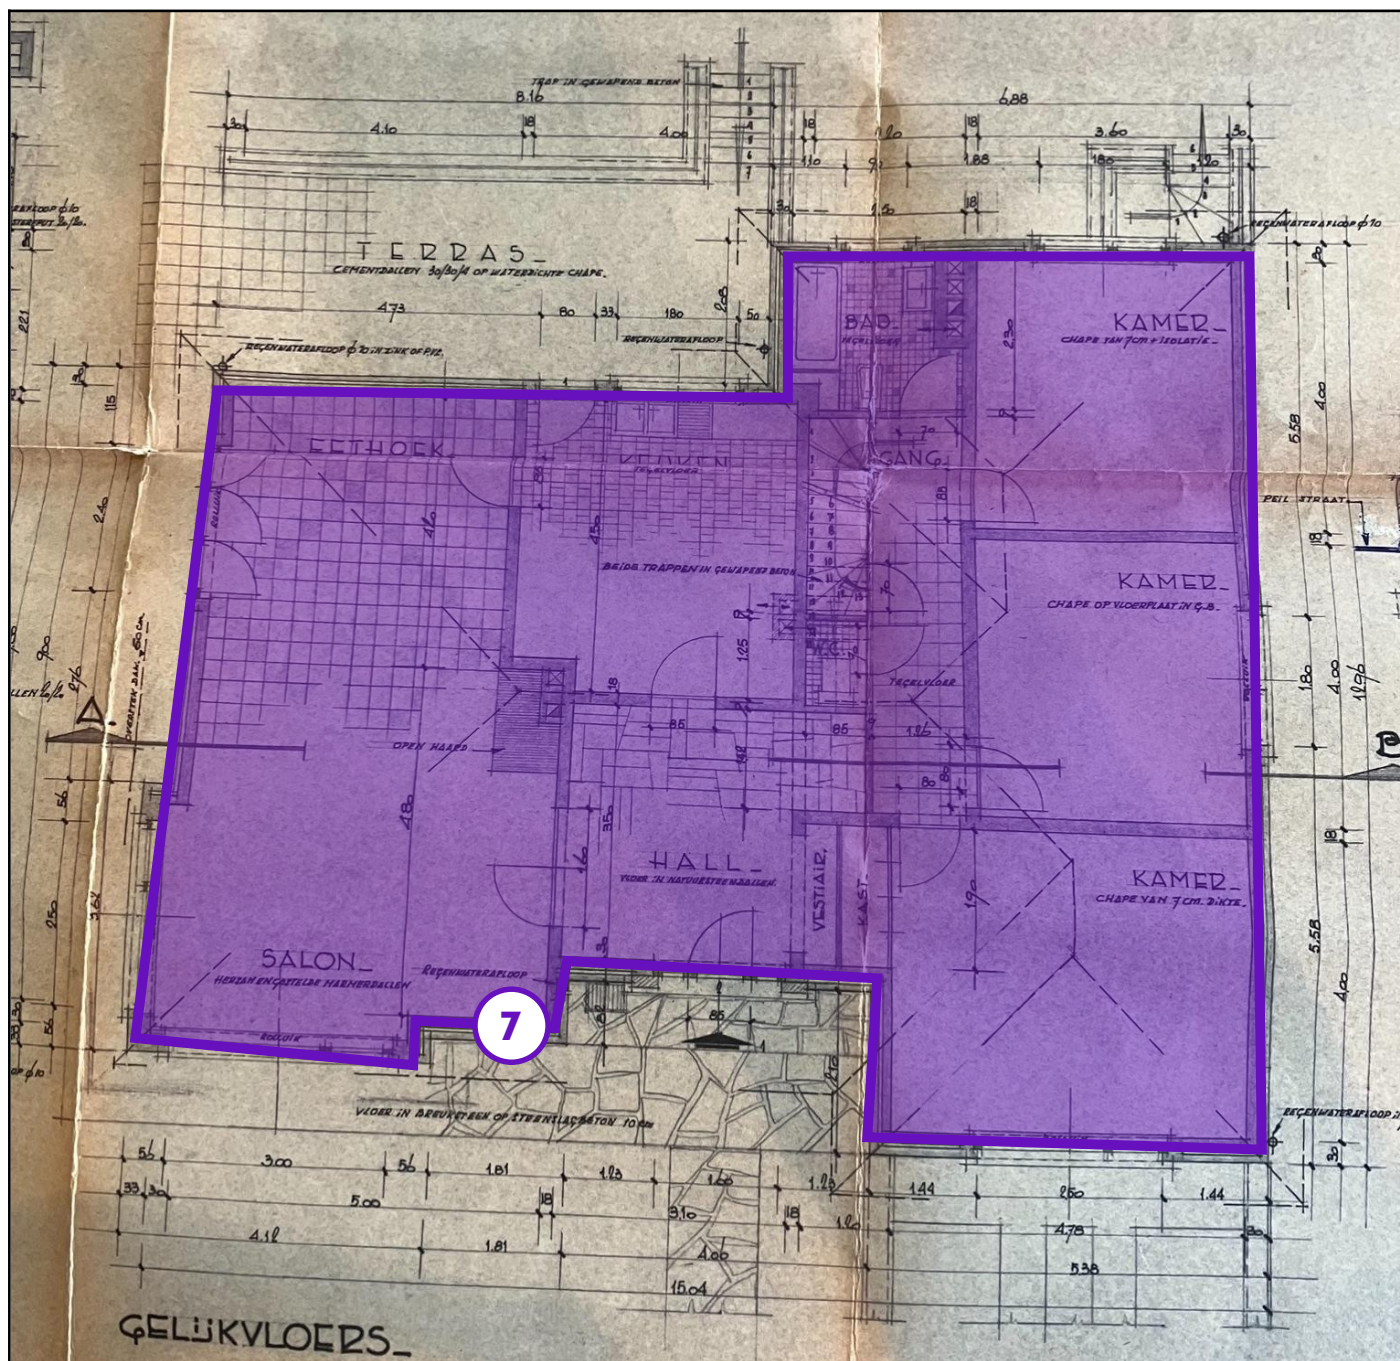
# Plan 1.4: Gelijkvloers

Beschrijving	Type	Actie
7. Muur plafond	Beperking	-

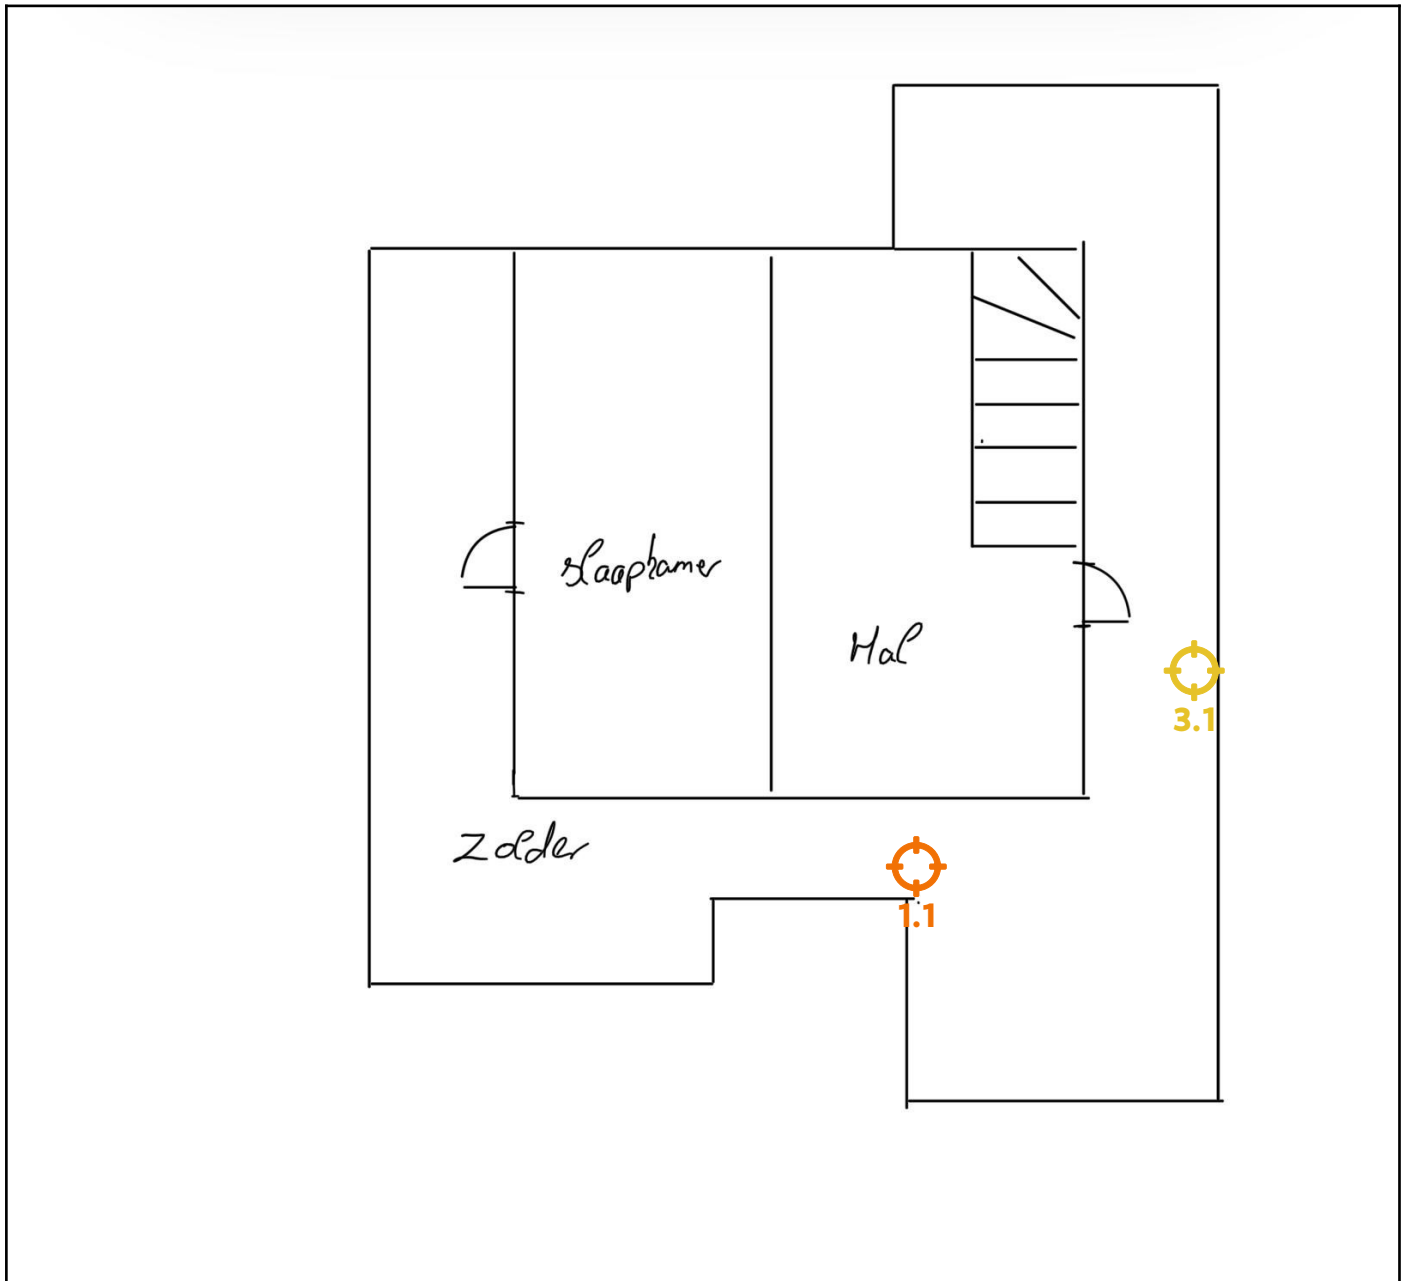
## Plan 1.5: Zolder

Beschrijving	Type	Actie
1. Daklei	Asbestmateriaal	Verwijderen
1.1 Code: 002	Puntmonster	-
3. Onderdak	Asbestmateriaal	Zorgvuldig beheren
3.1 Code: 001	Puntmonster	-

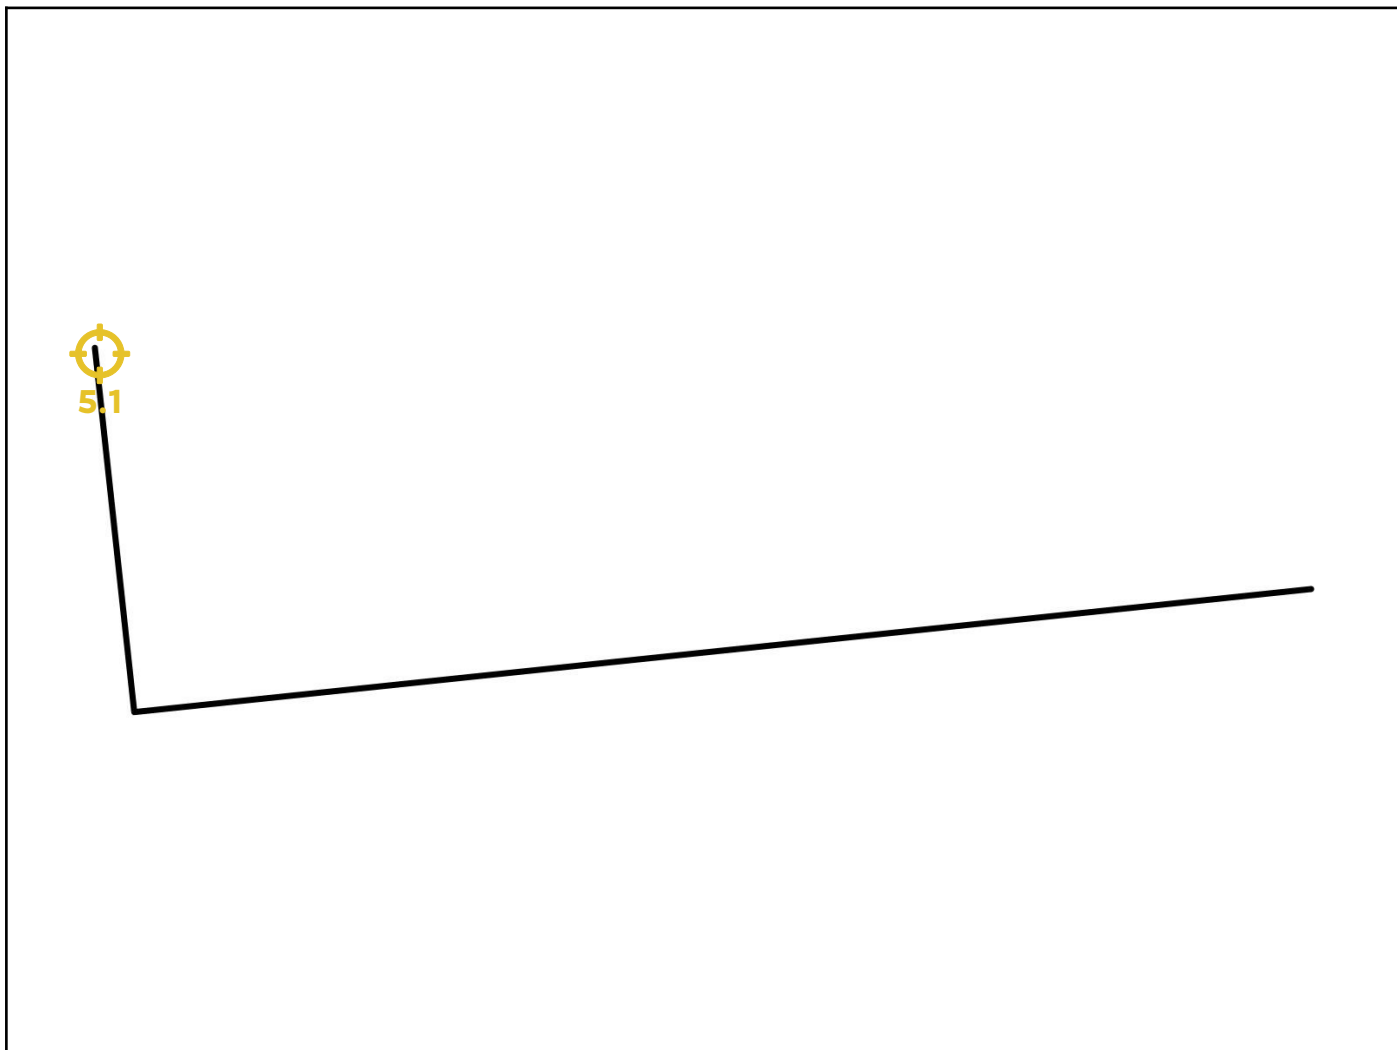
## Plan 2.1: Constructie plan

Beschrijving	Type	Actie
5. Tuinboord	Asbestmateriaal	Zorgvuldig beheren
5.1 Code: 006	Puntmonster	-
