Asbestinventarisatetest

Hof ter Eikenlaan 9, 3020 Herent

Attestnummer : 20231219-000393.000

Uitgegeven op : 19.12.2023

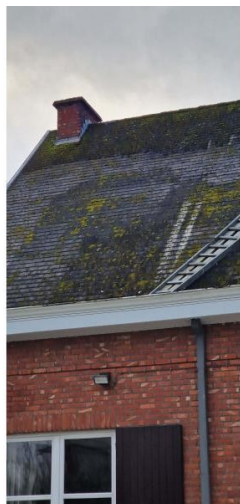
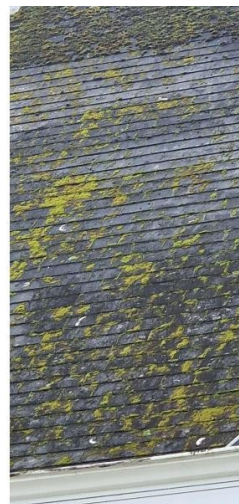
Het asbestmateriaal valt onder de mijlpaal van 2034.

Eindbeoordeling materiaalrisico	Laag materiaalrisico en/of verlaagde kans op vezelvrijgave
---------------------------------	--

Beschrijving	Leien dak
Omgeving	Buiten
Primaire drager	Schuin dak
Asbestmateriaal	Dak- en gevelbekleding - Lei, shingle
Bindmiddel van asbestmateriaal	Cement
Gebondenheid op basis van bindmiddel	Hecht
Hoeveelheid (oppervlakte - aantal)	• 130,00 m ² - 1 stuk
Totale oppervlakte	130,00 m ²
Eenvoudig bereikbaar	Ja
Bevestigingswijze	• Geklemd
Identificatiemethode	Vaststelling zonder monsternamen

Verwijderen

- Zorg voor een veilig beheer. Vermijd het beschadigen van het asbestmateriaal. Controleer de toestand jaarlijks op wijzigingen.

- Eenvoudige handelingen: mag via doe-het-zelf of door werknemer(s) met opleidingsattest eenvoudige handelingen
Hechtgebonden asbest zonder wijziging toestand

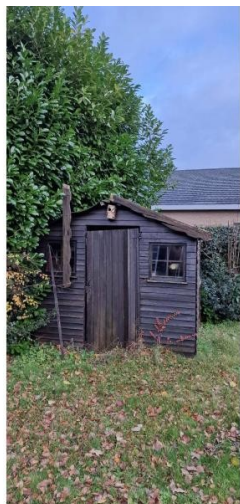
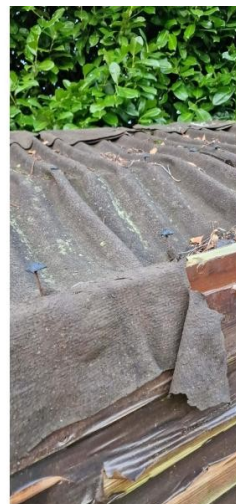
Het asbestmateriaal valt onder de mijlpaal van 2034.

Eindbeoordeling materiaalrisico	Laag materiaalrisico en/of verlaagde kans op vezelvrijgave
---------------------------------	--

Beschrijving	Leien tuinhuis
Omgeving	Buiten
Primaire drager	Schuin dak
Asbestmateriaal	Dak- en gevelbekleding - Lei, shingle
Bindmiddel van asbestmateriaal	Cement
Gebondenheid op basis van bindmiddel	Hecht
Hoeveelheid (oppervlakte - aantal)	• 7,00 m ² - 1 stuk
Totale oppervlakte	7,00 m ²
Eenvoudig bereikbaar	Ja
Bevestigingswijze	• Geklemd
Identificatiemethode	Vaststelling zonder monsternamen

Verwijderen

- Zorg voor een veilig beheer. Vermijd het beschadigen van het asbestmateriaal. Controleer de toestand jaarlijks op wijzigingen.

- Eenvoudige handelingen: mag via doe-het-zelf of door werknemer(s) met opleidingsattest eenvoudige handelingen
Hechtgebonden asbest zonder wijziging toestand

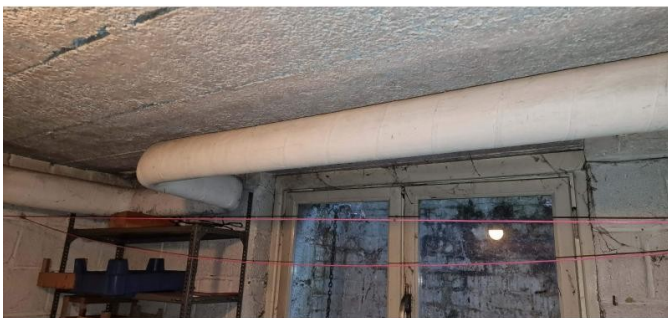
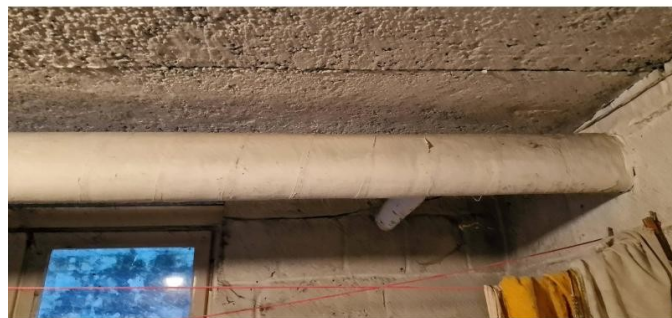
Het asbestmateriaal valt onder de mijlpaal van 2034.

Eindbeoordeling materiaalrisico	Verhoogd materiaalrisico en/of verhoogde kans op vezelvrijgave
---------------------------------	--

Gebondenheid	Categorie 2: niet-hechtgebonden met matrix
Asbestsoort (vezeltype)	Crocidoliet aanwezig
Asbestconcentratie	Hoog ($\geq 50\%$)
Afschermingsgraad van het gehele materiaal	Geheel of deels (ook) vrij aan de binnenlucht
Toestand van het materiaal	Onbeschadigd, niet verweerd

Beschrijving	Leidingisolatie
Omgeving	Binnen
Primaire drager	HVAC infrastructuur en uitrusting
Asbestmateriaal	In-situ afwerkingslagen - Thermische isolatie
Bindmiddel van asbestmateriaal	Gips - kalk
Gebondenheid op basis van bindmiddel	Niet-hechtgebonden
Hoeveelheid (lengte - omtrek - dikte - aantal)	<ul style="list-style-type: none">• 20,00 m - 10,00 cm - 4,00 cm - 1 stuk
Totaal volume	0,08 m ³
Eenvoudig bereikbaar	Ja
Bevestigingswijze	<ul style="list-style-type: none">• Verlijmd, ingegoten, versmeerd

Verwijderen

- Zorg voor een veilig beheer. Vermijd het beschadigen van het asbestmateriaal. Controleer de toestand jaarlijks op wijzigingen.

- Hermetische zone (erkend asbestverwijderaars) Stofverspreiding verhinderen tijdens werken

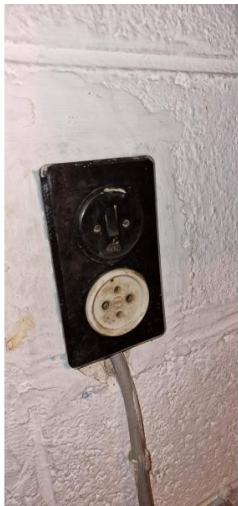
Het asbestmateriaal valt onder de mijlpaal van 2040.

Eindbeoordeling materiaalrisico	Laag materiaalrisico en/of verlaagde kans op vezelvrijgave
---------------------------------	--

Beschrijving	Bakeliet
Omgeving	Binnen
Primaire drager	Binnenwand
Asbestmateriaal	Plaat, paneel, tablet - Type Bakeliet
Bindmiddel van asbestmateriaal	Kunststof of -hars
Gebondenheid op basis van bindmiddel	Hecht
Hoeveelheid (oppervlakte - dikte - aantal)	• 1,00 m ² - 2,00 cm - 1 stuk
Totaal volume	0,02 m ³
Eenvoudig bereikbaar	Ja
Bevestigingswijze	• Geschroefd
Identificatiemethode	Vaststelling zonder monsternamen

Zorgvuldig beheren

- Zorg voor een veilig beheer. Vermijd het beschadigen van het asbestmateriaal. Controleer de toestand jaarlijks op wijzigingen.

- Eenvoudige handelingen: mag via doe-het-zelf of door werknemer(s) met opleidingsattest eenvoudige handelingen
Hechtgebonden asbest zonder wijziging toestand

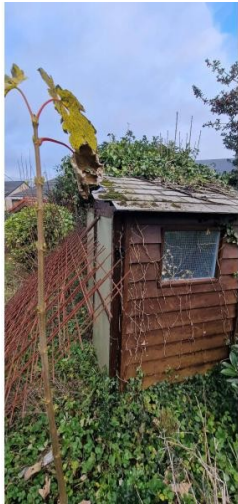
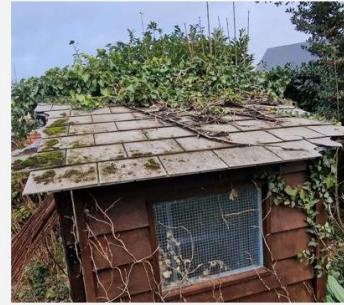
Het asbestmateriaal valt onder de mijlpaal van 2040.

Eindbeoordeling materiaalrisico	Laag materiaalrisico en/of verlaagde kans op vezelvrijgave
---------------------------------	--

Beschrijving	Roofing
Omgeving	Buiten
Primaire drager	Plat dak
Asbestmateriaal	Dak- en gevelbekleding - Roofing
Bindmiddel van asbestmateriaal	Bitumen (roofing, teer, asfalt)
Gebondenheid op basis van bindmiddel	Hecht
Hoeveelheid (oppervlakte - aantal)	• 7,00 m ² - 1 stuk
Totale oppervlakte	7,00 m ²
Eenvoudig bereikbaar	Ja
Bevestigingswijze	• Verlijmd, ingegoten, versmeerd

Zorgvuldig beheren

- Zorg voor een veilig beheer. Vermijd het beschadigen van het asbestmateriaal. Controleer de toestand jaarlijks op wijzigingen.
- Zorg voor een veilig beheer en verwijder dit asbestmateriaal wanneer het bij werken eenvoudig bereikbaar wordt. Controleer de toestand jaarlijks op wijzigingen.

- Hermetische zone (erkend asbestverwijderaar)
Stofverspreiding verhinderen tijdens werken

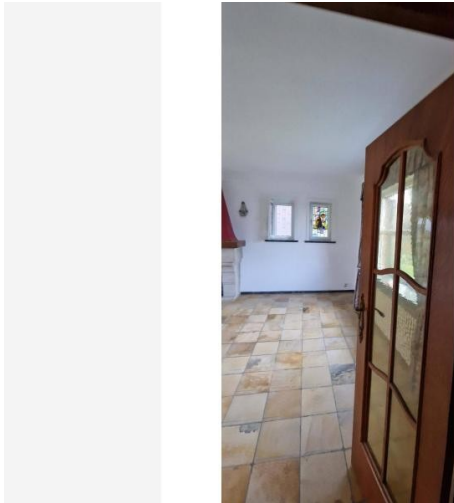
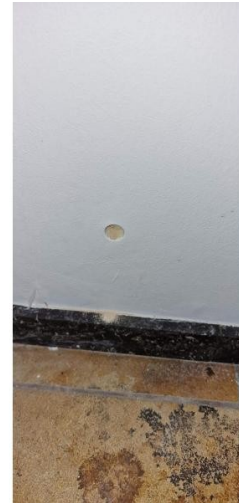
Fiche 6: Pleister muren

Geen asbest

#	Type	Referentie	Resultaat
6.1	Mengmonster	231544_1	Geen asbest

Beschrijving	Pleister muren
Omgeving	Binnen
Primaire drager	Binnenwand
Bindmiddel van materiaal	Gips - kalk

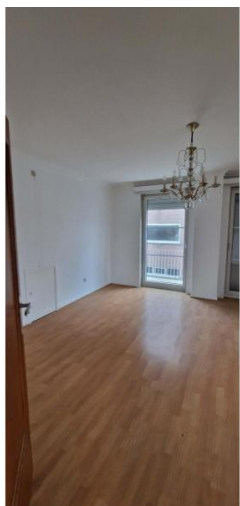
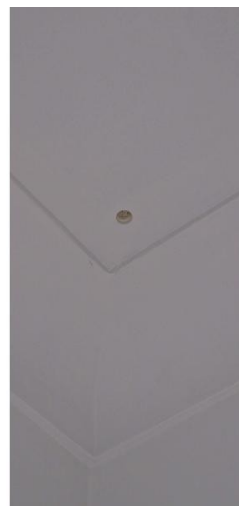
Fiche 7: Pleister plafond

Geen asbest

#	Type	Referentie	Resultaat
7.1	Mengmonster	231544_2	Geen asbest

Beschrijving	Pleister plafond
Omgeving	Binnen
Primaire drager	Plafond
Bindmiddel van materiaal	Gips - kalk
