Asbestinventarisatetest

St.-Bertinusstraat 27, 8630 Veurne

Attestnummer : 20240328-000189.000

Uitgegeven op : 28.03.2024

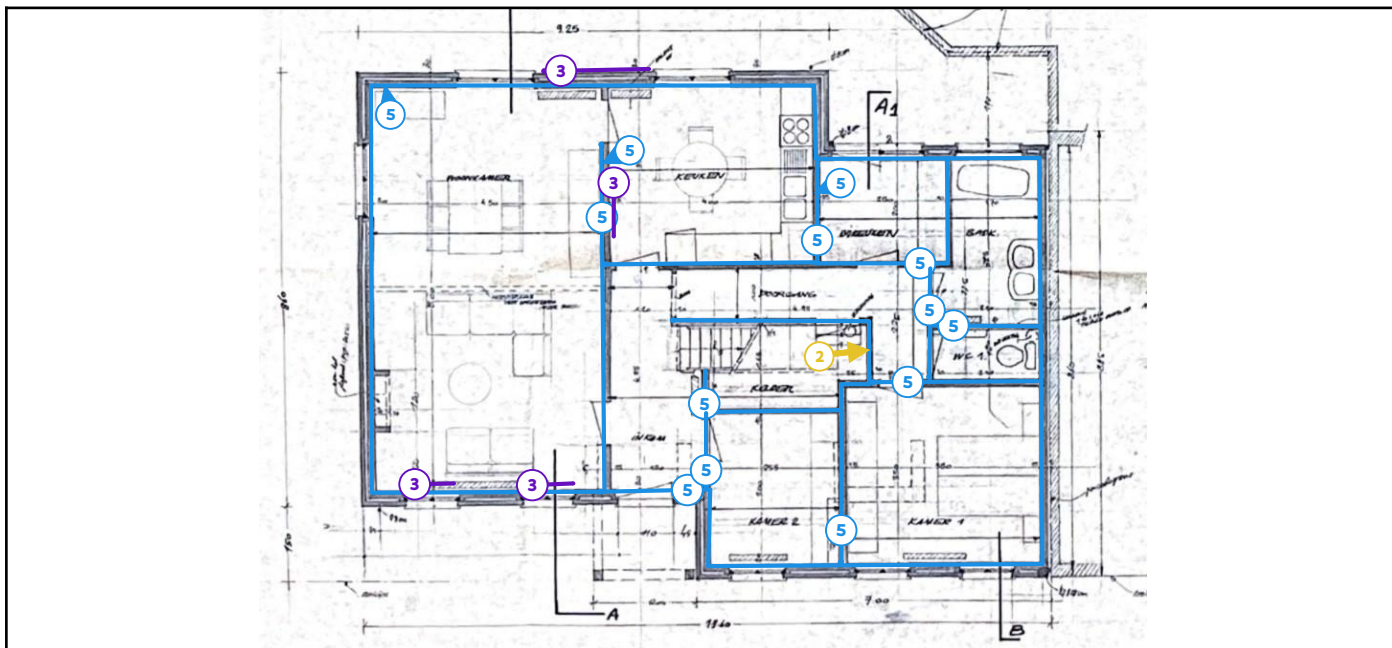
Plan 1.1: gelijkvloers

Beschrijving	Type	Actie
2. Zekering- en tellerkast elektriciteit	Asbestmateriaal	Zorgvuldig beheren
3. Accumulator verwarming	Advies	-
5. Pleisterwerk	Geen asbest	-

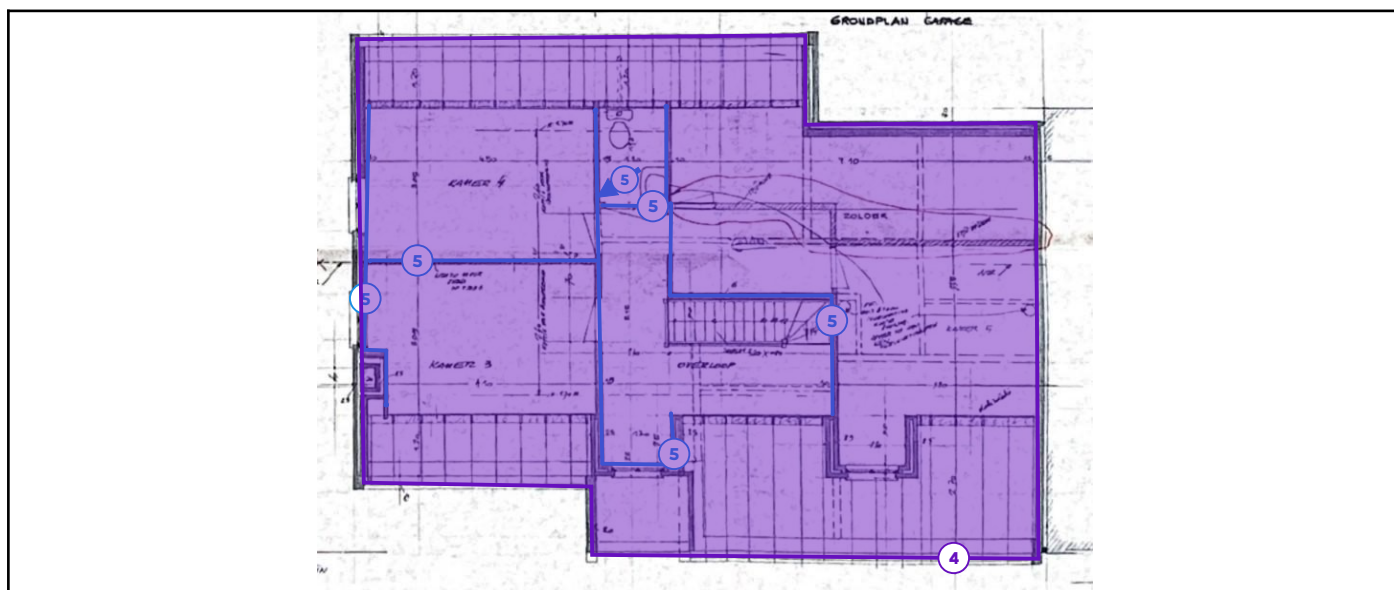
Plan 1.2: verdieping

Beschrijving	Type	Actie
4. Menuiserie	Advies	-
5. Pleisterwerk	Geen asbest	-

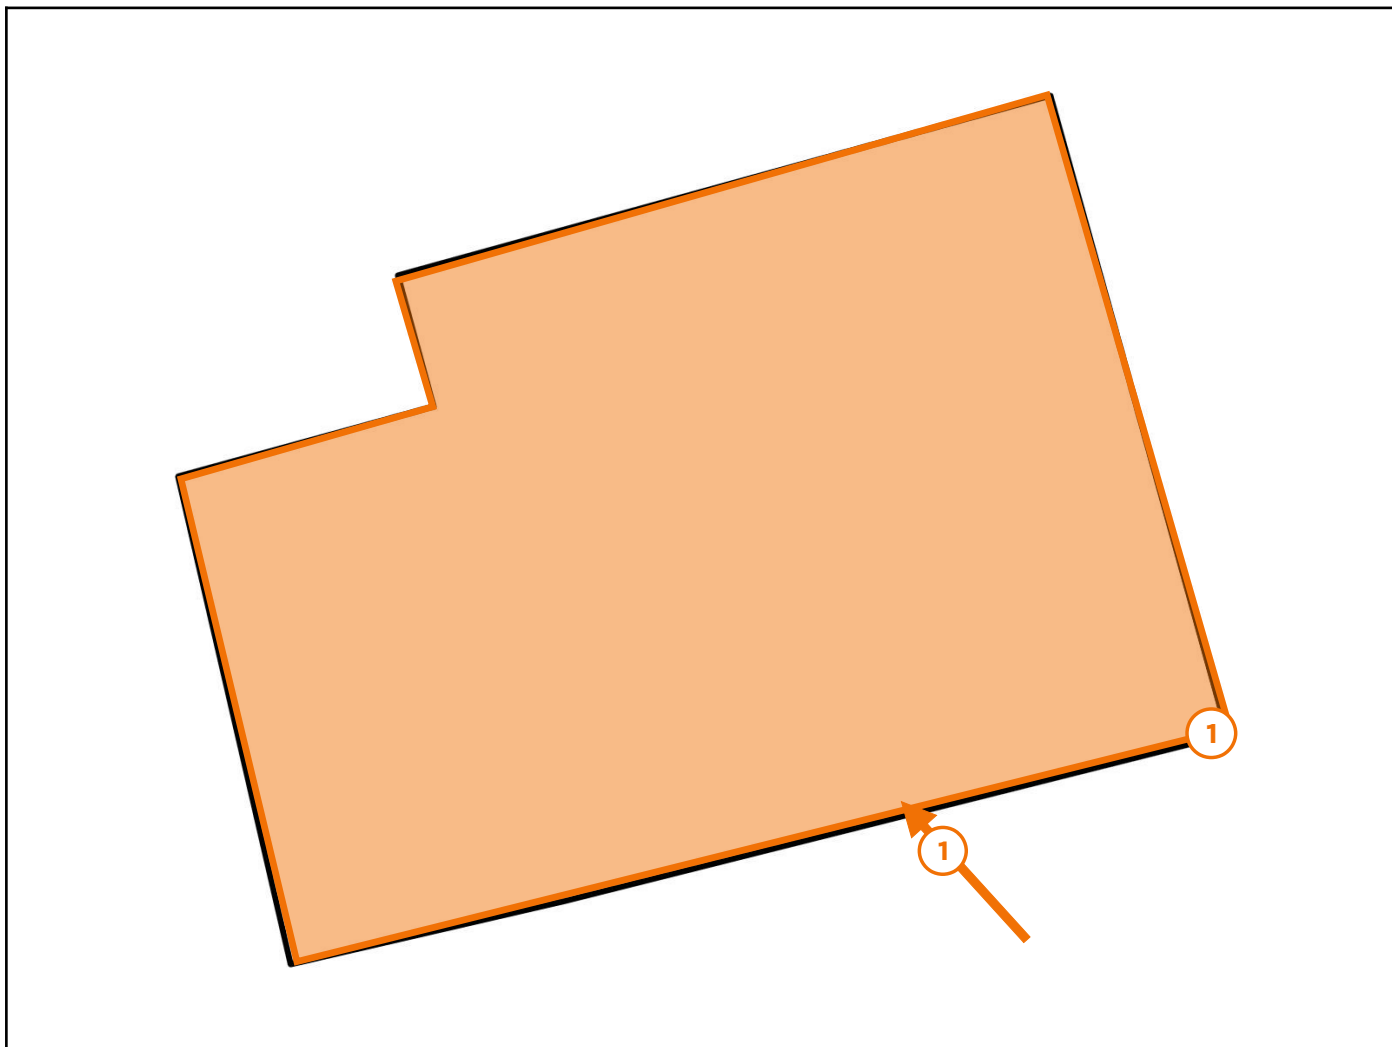
Plan 2.1: Bijgebouw plan

Beschrijving	Type	Actie
1. Golfplaten garage en tuinhuis	Asbestmateriaal	Verwijderen

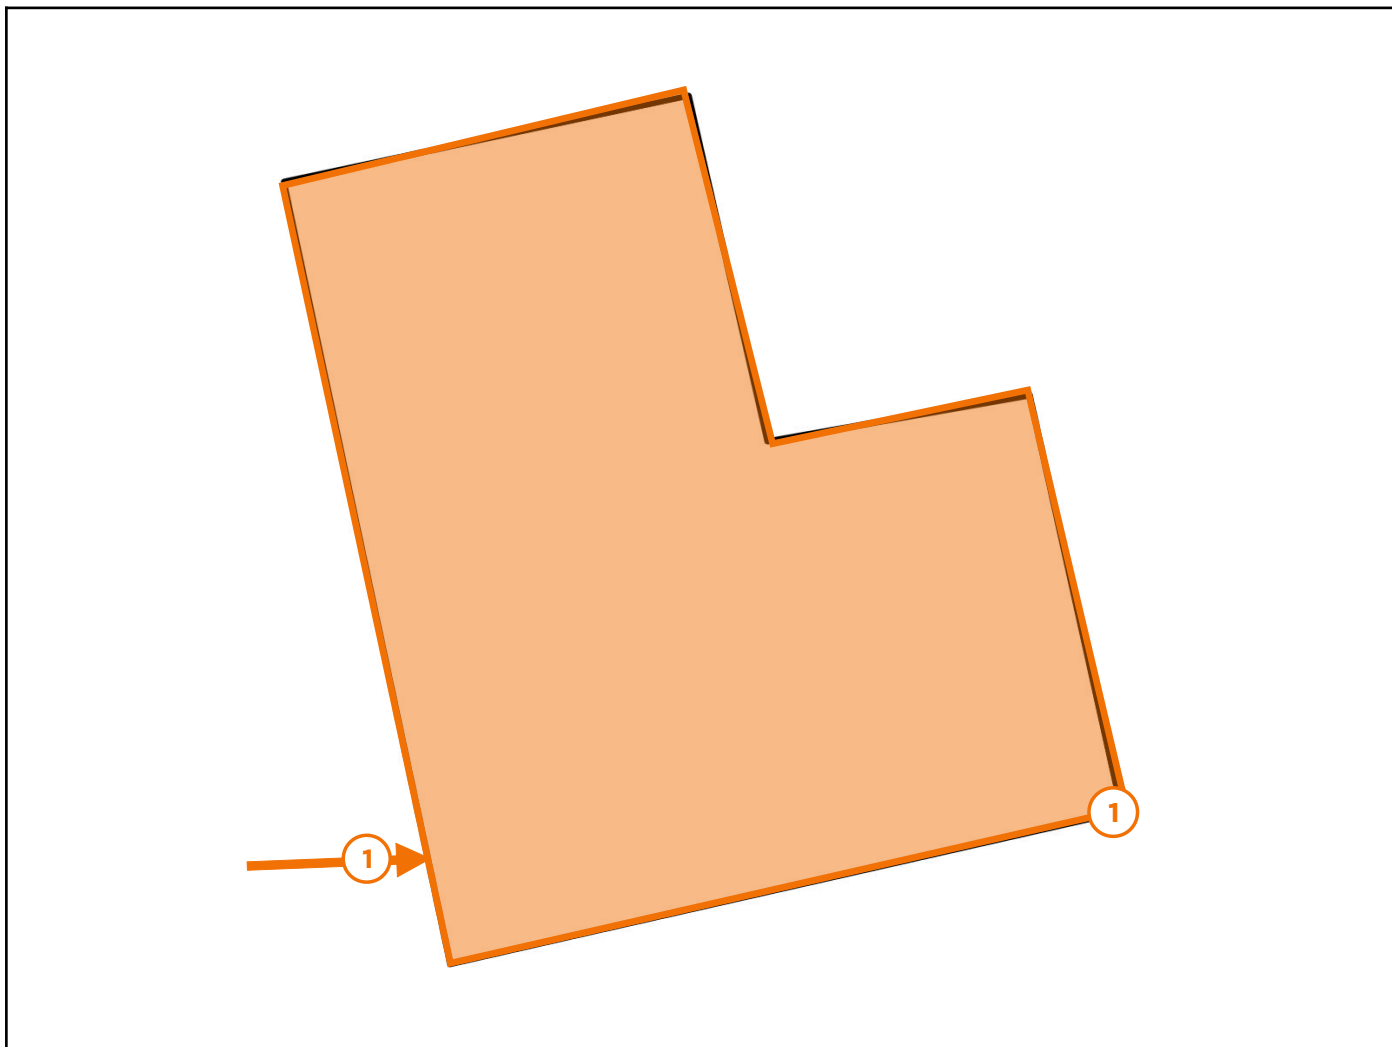
Plan 3.1: Bijgebouw plan

Beschrijving	Type	Actie
1. Golfplaten garage en tuinhuis	Asbestmateriaal	Verwijderen

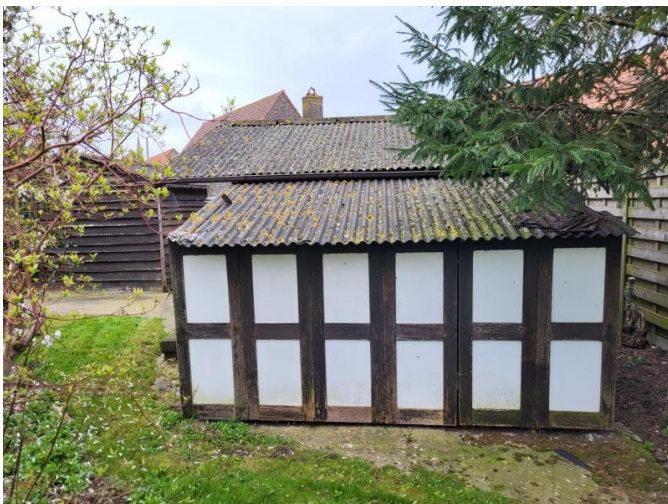
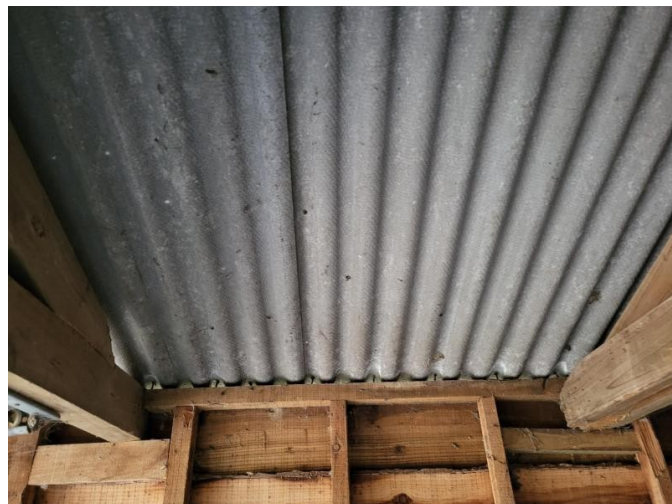
Detailfoto

Het asbestmateriaal valt onder de mijlpaal van 2034.

Eindbeoordeling materiaalrisico	Verhoogd materiaalrisico en/of verhoogde kans op vezelvrijgave
---------------------------------	----------------------------------------------------------------

Gebondenheid	Categorie 1: hechtgebonden in oorsprong
Asbestsoort (vezeltype)	Alleen chrysotiel
Asbestconcentratie	Laag (< 50%)
Afschermingsgraad van het gehele materiaal	Geheel of deels (ook) vrij aan binnenluchtstromen
Toestand van het materiaal	Matig beschadigd, matig verweerd

Beschrijving	Golfplaten garage en tuinhuis
Omgeving	Grenst aan binnen- en buitenlucht
Primaire drager	Schuin dak
Asbestmateriaal	Dak- en gevelbekleding - Golfplaat
Bindmiddel van asbestmateriaal	Cement
Gebondenheid op basis van bindmiddel	Hecht
Hoeveelheid (oppervlakte - aantal)	<ul style="list-style-type: none"> 20,00 m² - 1 stuk 30,00 m² - 1 stuk
Totale oppervlakte	50,00 m ²

- Verwijder dit asbestmateriaal zo snel mogelijk. Volg de toestand goed op.
- Hemelwater dat afspoelt van asbestcement daken of gevels kan asbestdeeltjes bevatten. Gebruik het enkel voor gesloten circuits (bv. spoelen toiletten). Reinig na het vervangen van het dak of de gevel de dakgoten en regenwaterput of -ton om asbesthoudend sediment of slib te verwijderen

- Eenvoudige handelingen: mag via doe-het-zelf of door werknemer(s) met opleidingsattest eenvoudige handelingen
Golfplaten kunnen in hun geheel van het dak worden verwijderd en zonder te breken afgevoerd worden naar het containerpark mits gebruik van de nodige pbm's en asbestafvalzakken.

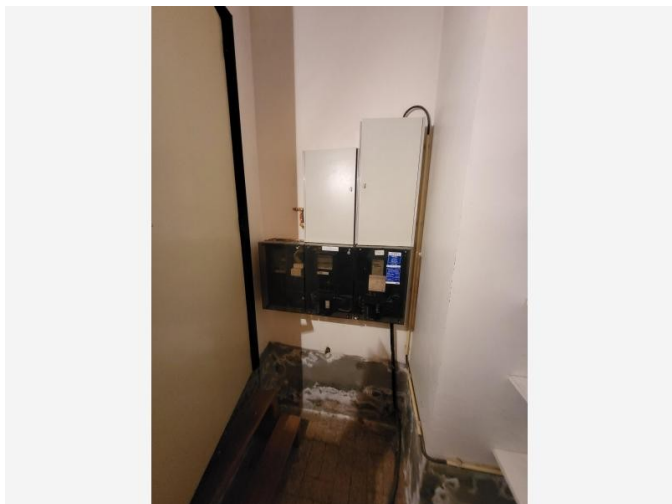
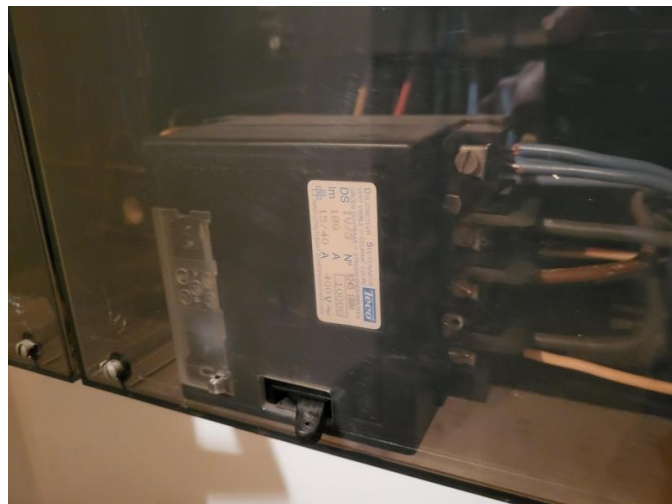
Detailfoto

Het asbestmateriaal valt onder de mijlpaal van 2040.

Eindbeoordeling materiaalrisico	Zeer laag materiaalrisico en/of zeer lage kans op vezelvrijgave
---------------------------------	-----------------------------------------------------------------

Gebondenheid	Categorie 1: hechtgebonden in oorsprong
Asbestsoort (vezeltype)	Alleen chrysotiel
Asbestconcentratie	Laag (< 50%)
Afschermingsgraad van het gehele materiaal	Stootvaste afscherming of omkasting
Toestand van het materiaal	Onbeschadigd, niet verweerd

Beschrijving	Zekering- en tellerkast elektriciteit
Omgeving	Binnen
Primaire drager	Communicatie en elektrische infrastructuur en uitrusting
Asbestmateriaal	Plaat, paneel, tablet - Type Bakeliet
Bindmiddel van asbestmateriaal	Kunststof of -hars
Gebondenheid op basis van bindmiddel	Hecht
Hoeveelheid (oppervlakte - dikte - aantal)	<ul style="list-style-type: none">0,10 m² - 1,00 cm - 2 stuks
Totaal volume	0,002 m ³
Eenvoudig bereikbaar	Nee <ul style="list-style-type: none">Het asbestmateriaal is bedekt (uitgezonderd laag verf, coating, behang, kunststof, textiel) en het wegnemen van het bedekkende materiaal kan niet zonder het bedekkende materiaal te beschadigen.
Bevestigingswijze	<ul style="list-style-type: none">Verlijmd, ingegoten, versmeerd

- Zorg voor een veilig beheer. Vermijd het beschadigen van het asbestmateriaal. Controleer de toestand jaarlijks op wijzigingen.

- Eenvoudige handelingen: mag via doe-het-zelf of door werknemer(s) met opleidingsattest eenvoudige handelingen
Is niet beschadigd, mag alleen door de netstroombeheerder verwijderd worden.

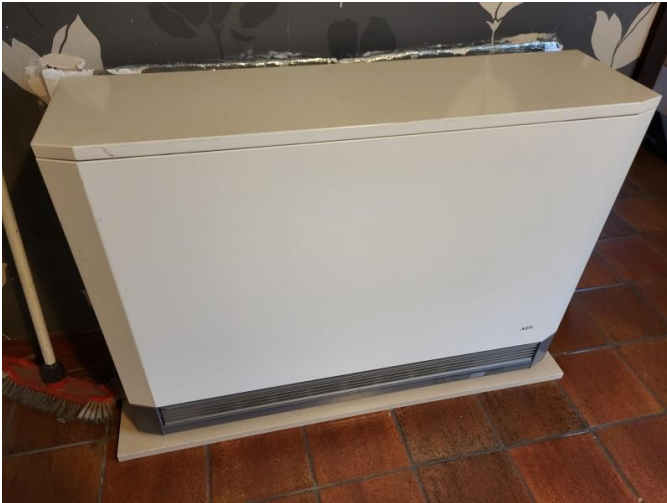
Vrije foto

Vermoedelijk bevindt er zich asbest binnen in de accumulatoren.

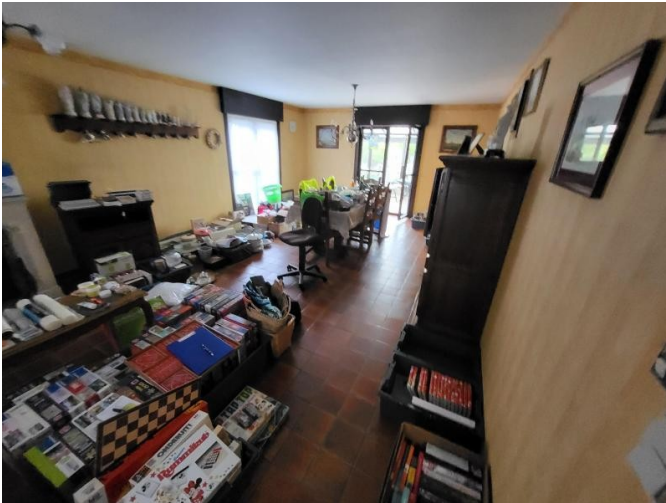
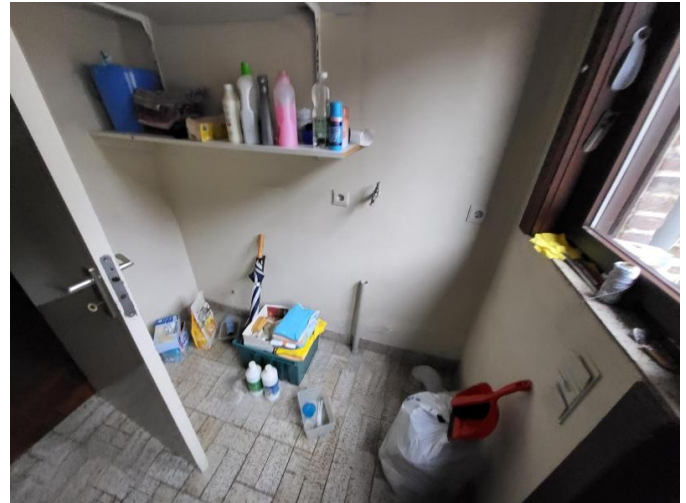
Detailfoto

Geen asbest

Beschrijving	Pleisterwerk
Omgeving	Binnen
Primaire drager	Binnenwand
Bindmiddel van materiaal	Gips - kalk
Gebondenheid op basis van bindmiddel	Niet-hechtgebonden
Identificatiemethode	Vaststelling met bewijsdocument, zonder monsternamen
