Asbestinventarisatetest

Ridderstraat 37, 1930 Zaventem

Attestnummer : 20240502-000539.000

Uitgegeven op : 02.05.2024

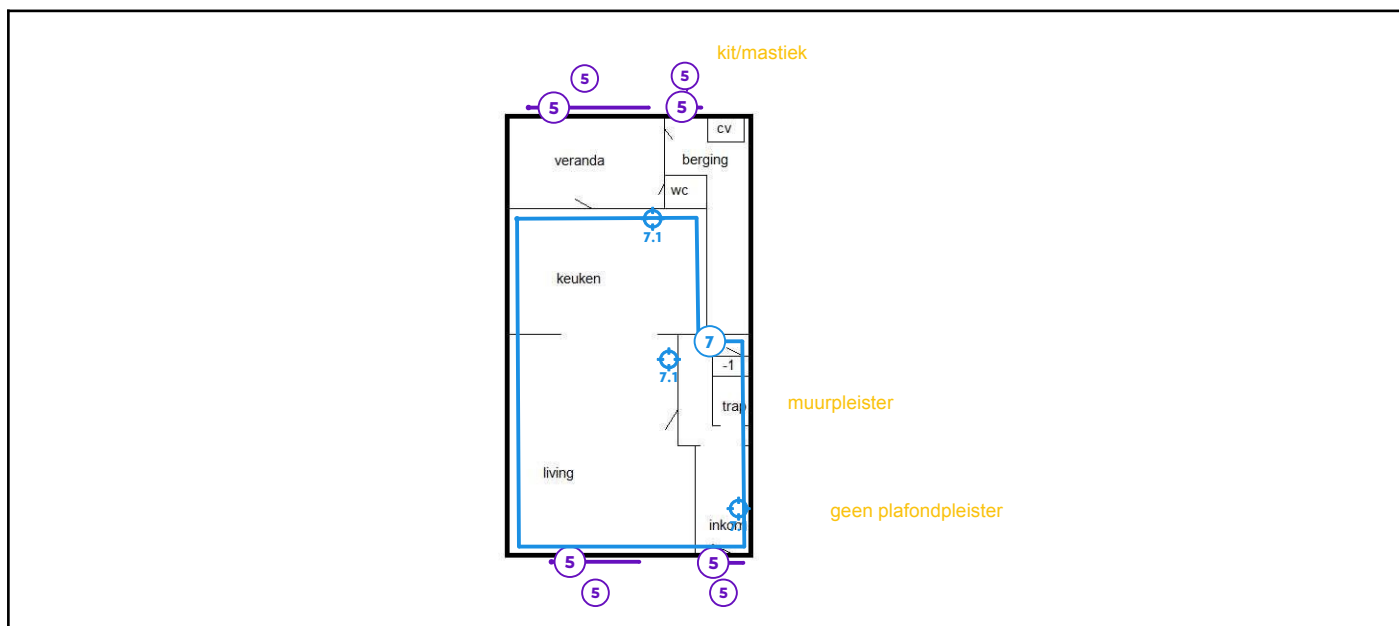
Plan 1.1: Schets woning glv

Beschrijving	Type	Actie
4. plafonds	Advies	-
5. kit/mastiek ramen en deuren	Advies	-
7. muurpleister	Geen asbest	-
7.1 Code: 001	Mengmonster	-

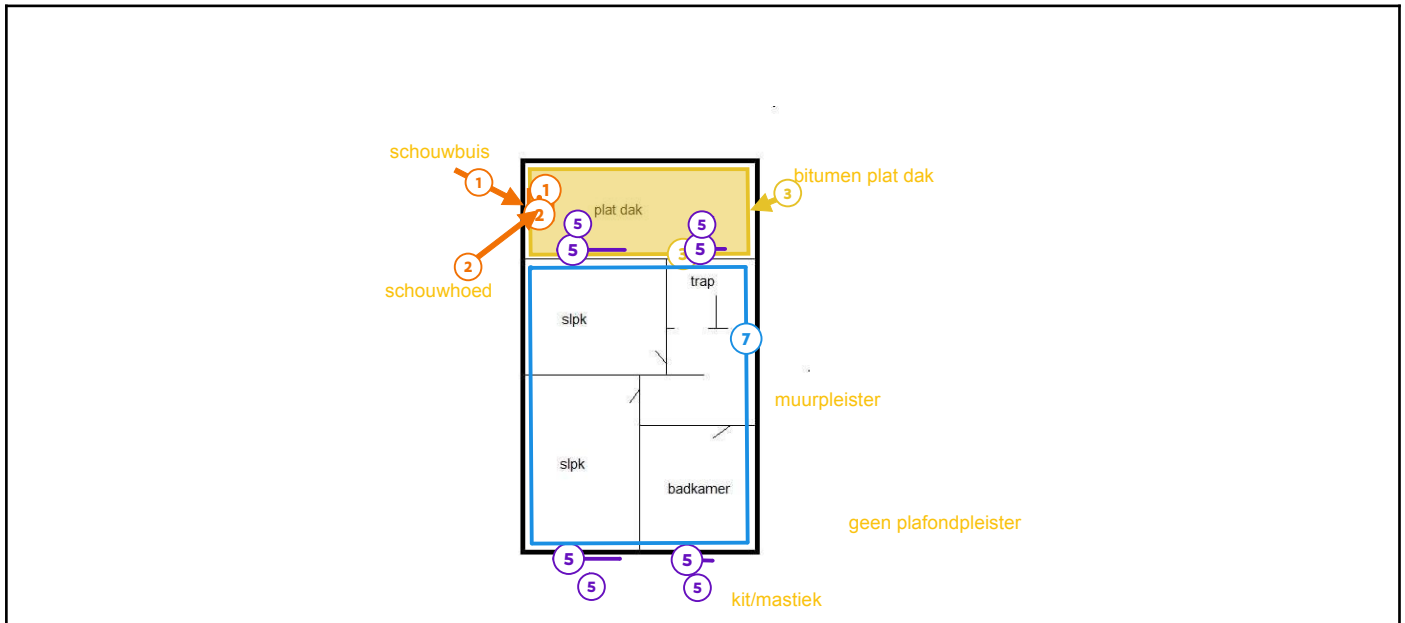
Plan 1.2: Schets woning +1

Beschrijving	Type	Actie
1. schouwbus	Asbestmateriaal	Verwijderen
2. schouwhoed	Asbestmateriaal	Verwijderen
3. bitumen plat dak	Asbestmateriaal	Zorgvuldig beheren
4. plafonds	Advies	-
5. kit/mastiek ramen en deuren	Advies	-
7. muurpleister	Geen asbest	-

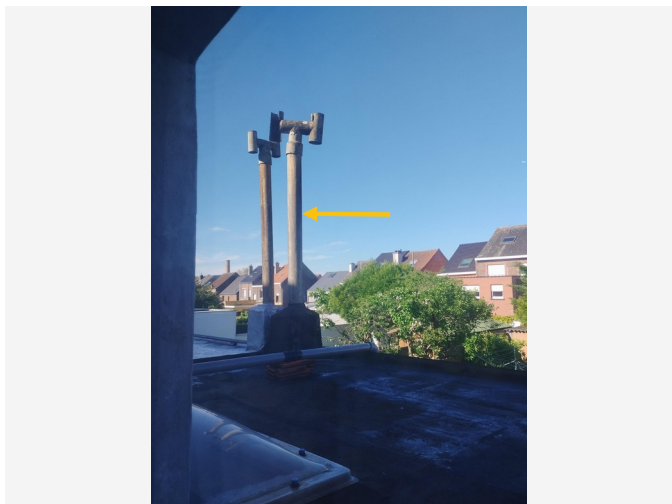
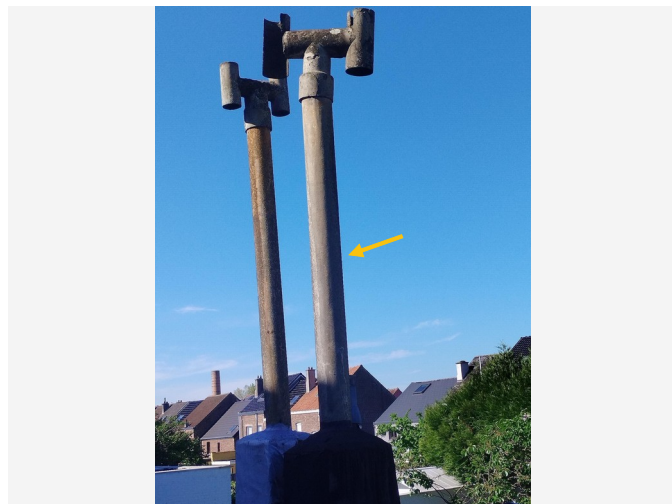
Het asbestmateriaal valt onder de mijlpaal van 2034.

Eindbeoordeling materiaalrisico	Laag materiaalrisico en/of verlaagde kans op vezelvrijgave
---------------------------------	--

Gebondenheid	Categorie 1: hechtgebonden in oorsprong
Asbestsoort (vezeltype)	Crocidoliet aanwezig
Asbestconcentratie	Laag (< 50%)
Afschermingsgraad van het gehele materiaal	Geheel of deels vrij aan de buitenlucht
Toestand van het materiaal	Licht beschadigd, licht verweerd. Intact materiaal type Pical – asbestboard of categorie III 'gebondenheid'

Beschrijving	schouwbus
Omgeving	Buiten
Primaire drager	HVAC infrastructuur en uitrusting
Asbestmateriaal	Rookgaskanaal
Bindmiddel van asbestmateriaal	Cement
Gebondenheid op basis van bindmiddel	Hecht
Hoeveelheid (lengte - omtrek - dikte - aantal)	• 2,00 m - 60,00 cm - 1,00 cm - 1 stuk
Totaal volume	0,012 m ³

Verwijderen

- Verwijder dit asbestmateriaal zo snel mogelijk. Volg de toestand goed op.
- Voer bijkomende staalname(s) uit.

- Eenvoudige handelingen: mag via doe-het-zelf of door werknemer(s) met opleidingsattest eenvoudige handelingen
De bus kan voorzichtig losgebeiteld worden, extra bevochtigen om stof te voorkomen + dragen van de nodige beschermingsmiddelen (mondmasker ffp3, handschoenen, tyvec) Bij de gemeente/containerpark afsluitzakken halen om dubbel in te pakken en af te voeren naar het containerpark als hechtgebonden asbestafval. Zie ook link Zie <https://ovam.vlaanderen.be/wie-mag-wat-verwijderen>

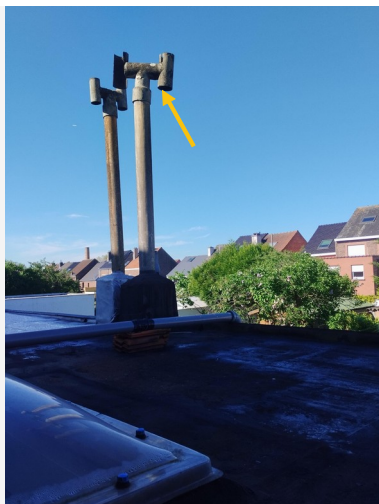
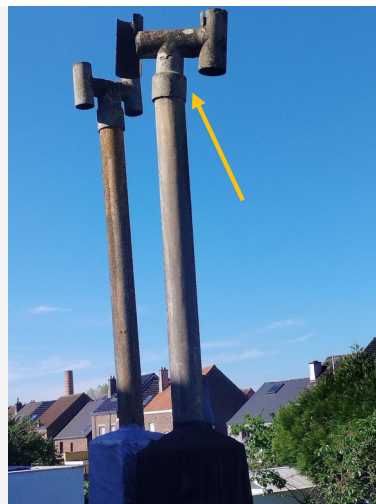
Het asbestmateriaal valt onder de mijlpaal van 2034.

Eindbeoordeling materiaalisico	Laag materiaalisico en/of verlaagde kans op vezelvrijgave
--------------------------------	---

Gebondenheid	Categorie 1: hechtgebonden in oorsprong
Asbestsoort (vezeltype)	Crocidoliet aanwezig
Asbestconcentratie	Laag (< 50%)
Afschermingsgraad van het gehele materiaal	Geheel of deels vrij aan de buitenlucht
Toestand van het materiaal	Licht beschadigd, licht verweerd. Intact materiaal type Pical – asbestboard of categorie III 'gebondenheid'

Beschrijving	schouwhoed
Omgeving	Buiten
Primaire drager	HVAC infrastructuur en uitrusting
Asbestmateriaal	Schouwhoed, ventilatiekap (anti-windval)
Bindmiddel van asbestmateriaal	Cement
Gebondenheid op basis van bindmiddel	Hecht
Hoeveelheid (gewicht - aantal)	• 5,00 kg - 1 stuk
Totaal gewicht	5,00 kg

Verwijderen

- Verwijder dit asbestmateriaal zo snel mogelijk. Volg de toestand goed op.
- Voer bijkomende staalname(s) uit.

- Eenvoudige handelingen: mag via doe-het-zelf of door werknemer(s) met opleidingsattest eenvoudige handelingen
De schouwhoed kan voorzichtig losgebeiteld worden, extra bevochtigen om stof te voorkomen + dragen van de nodige beschermingsmiddelen (mondmasker ffp3, handschoenen, tyvec) Bij de gemeente/containerpark afsluitzakken halen om dubbel in te pakken en af te voeren naar het containerpark als hechtgebonden asbestafval. Zie ook link Zie <https://ovam.vlaanderen.be/wie-mag-wat-verwijderen>

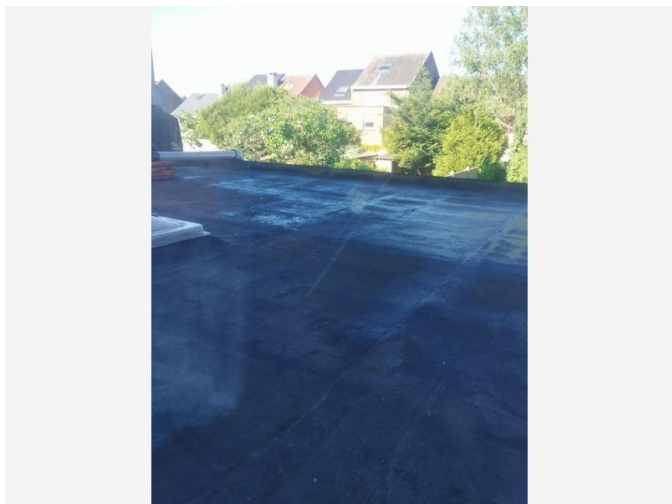
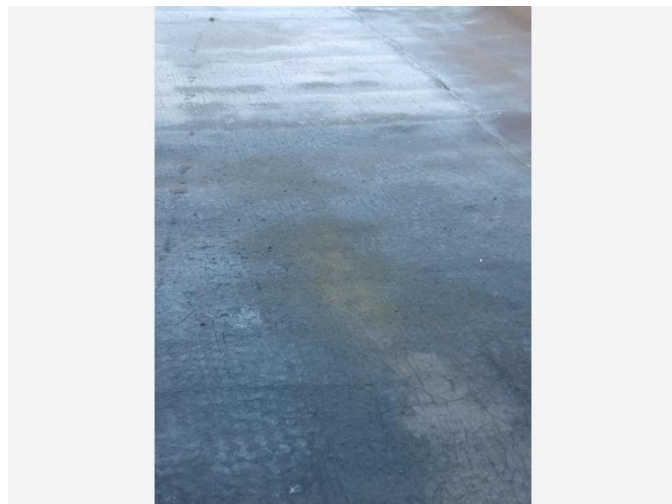
Het asbestmateriaal valt onder de mijlpaal van 2040.

Eindbeoordeling materiaalrisico	Laag materiaalrisico en/of verlaagde kans op vezelvrijgave
---------------------------------	--

Gebondenheid	Categorie 1: hechtgebonden in oorsprong
Asbestsoort (vezeltype)	Alleen chrysotiel
Asbestconcentratie	Laag (< 50%)
Afschermingsgraad van het gehele materiaal	Geheel of deels vrij aan de buitenlucht
Toestand van het materiaal	Licht beschadigd, licht verweerd. Intact materiaal type Pical – asbestboard of categorie III 'gebondenheid'

Beschrijving	bitumen plat dak
Omgeving	Buiten
Primaire drager	Plat dak
Asbestmateriaal	Dak- en gevelbekleding - Roofing
Bindmiddel van asbestmateriaal	Bitumen (roofing, teer, asfalt)
Gebondenheid op basis van bindmiddel	Hecht

Zorgvuldig beheren

- Zorg voor een veilig beheer. Vermijd het beschadigen van het asbestmateriaal. Controleer de toestand jaarlijks op wijzigingen.
- Voer bijkomende staalname(s) uit.

- Eenvoudige handelingen: mag via doe-het-zelf of door werknemer(s) met opleidingsattest eenvoudige handelingen
EH doe-het zelf en/of opgeleid aannemer (tenzij de roofing zijn bindingssterkte verloren is)
Zie ook link Zie <https://ovam.vlaanderen.be/wie-mag-wat-verwijderen>
- Eenvoudige handelingen: enkel door erkend asbestverwijderaar
EH erkend saneerder, verwijdering dient te gebeuren volgens de geldende voorschriften en veiligheidsnormen

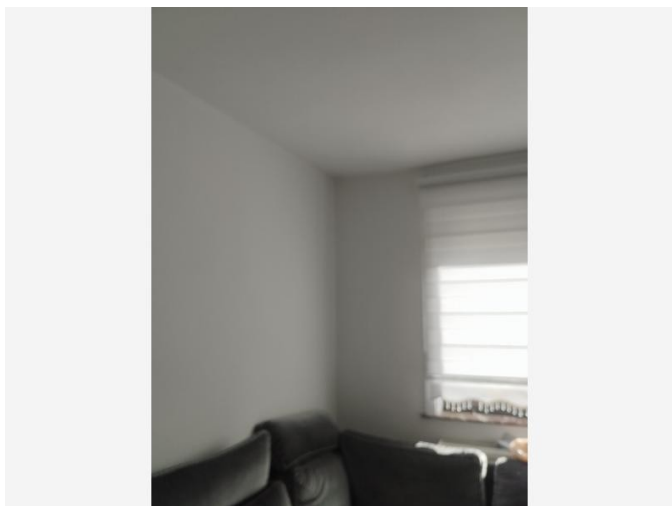
Alle plafonds zijn afgewerkt met valse plafonds in plaatmateriaal. Het is niet duidelijk of er pleisterwerk aanwezig is achter deze valse plafonds, het is aangewezen om bijkomend onderzoek uit te voeren bij werken.

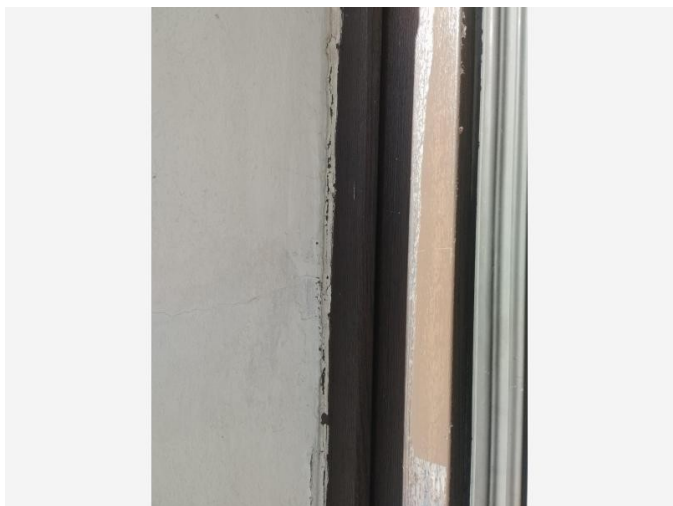
De gebruikte siliconen kit is niet asbestverdacht.

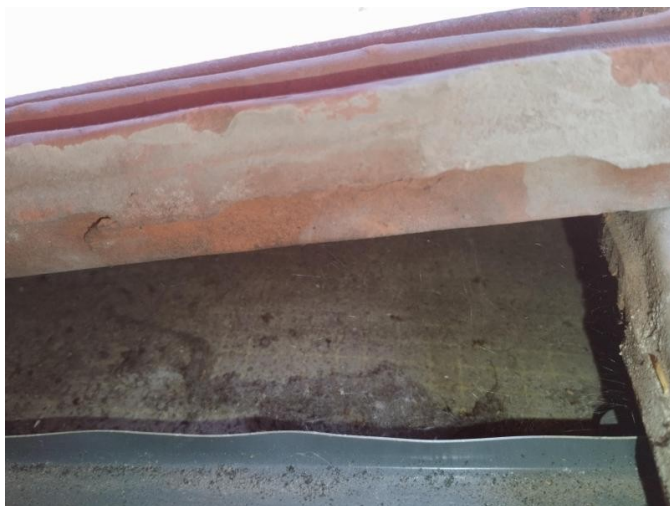
Het dak werd gecontroleerd (via een dakraam ,optillen van een dakpan) . Er is geen verdacht onderdak vastgesteld . (dampscherm)

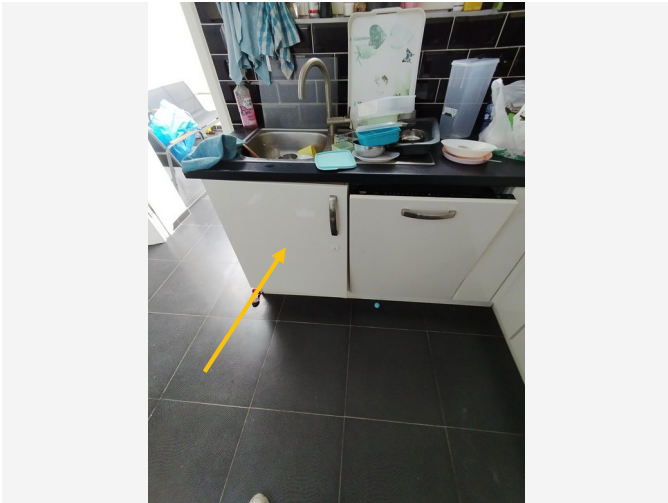
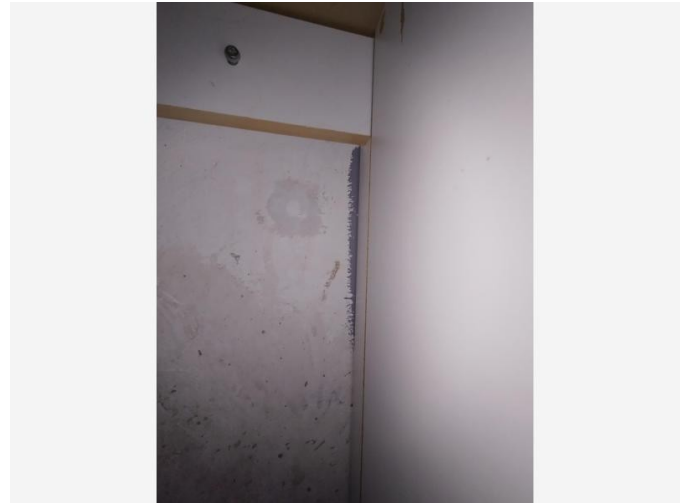
Fiche 7: muurpleister

Geen asbest

#	Type	Referentie	Resultaat
7.1	Mengmonster	001	Geen asbest
